Restituzione del rilievo e analisi dell'edificio

area omogenea **CAN 02** edificio n. **001**

c. c. **CANAL SAN BOVO I p.**

particella **.1269/3**

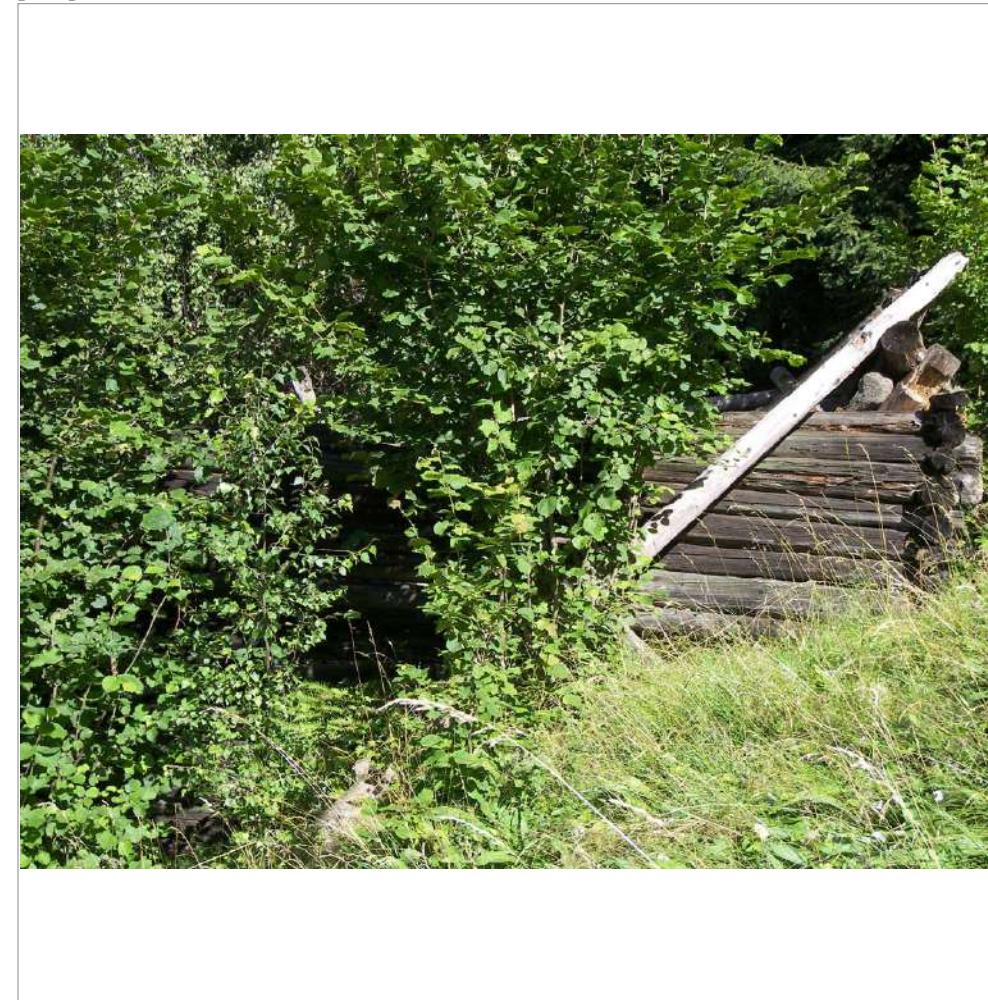
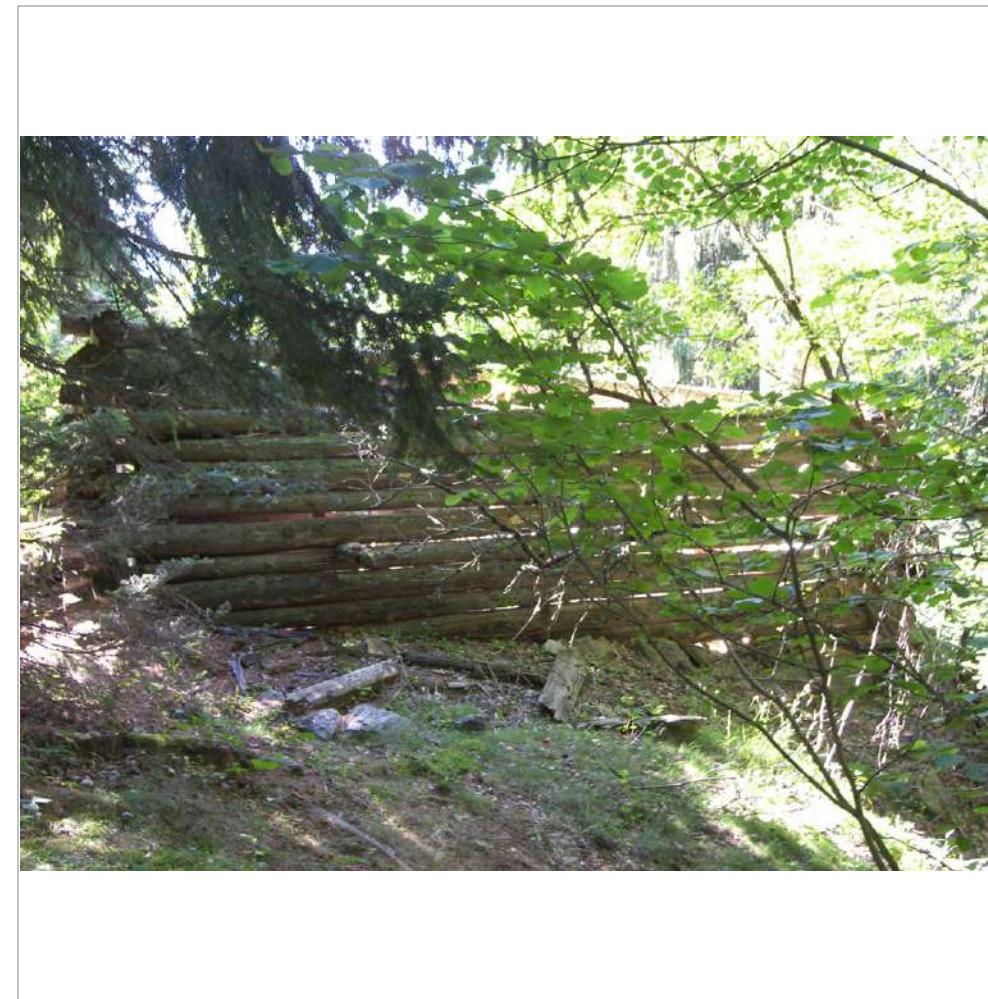
iscrizioni	stato elevazioni	P	elementi qualificanti	elementi degradanti	uso attuale
	stato copertura	P			abitativo
	stato generale	P			utilizzo
	materiali copertura				abbandonato
	leggibilità del processo edilizio	Nulla			
	coerenza col processo tipologico	Nulla			
	significatività storica	Nulla

Eliminazione totale di tutte le parti lignee e delle lamiere di copertura come da prospetti 1-2-3-4
