**COMUNE di CANAL SAN BOVO**

**VARIANTE al P.R.G.**

**P.E.M. - PIANO BAITE  
SCHEDE EX NOVO**

NUOVE SCHEDE

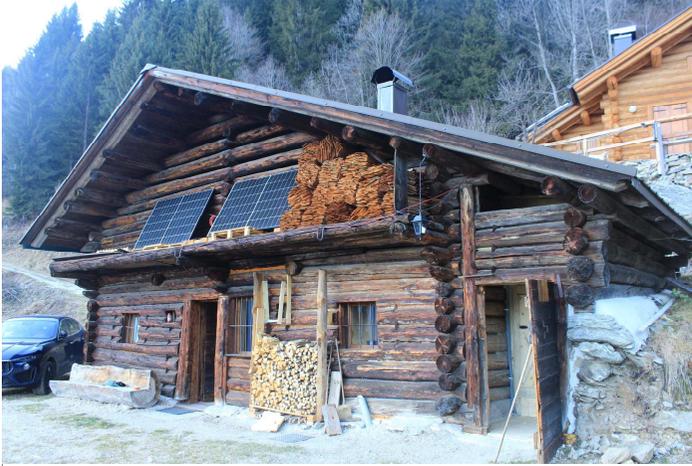
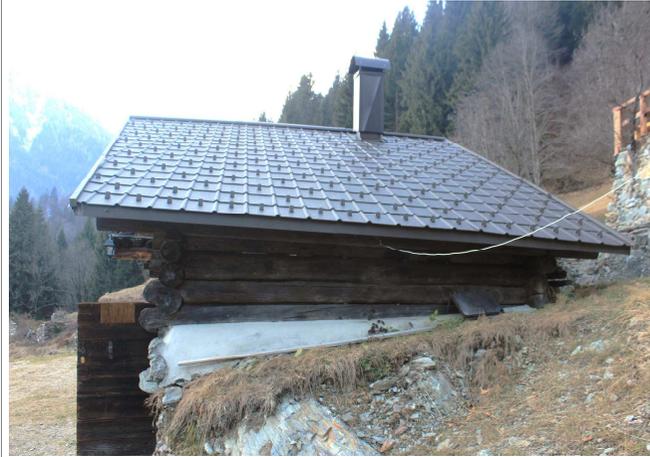
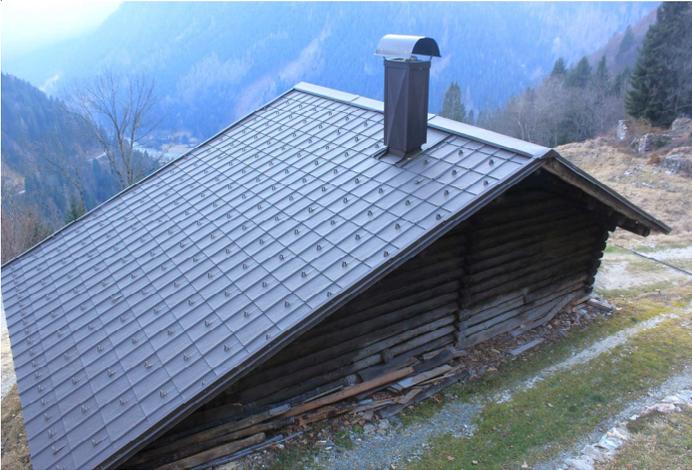
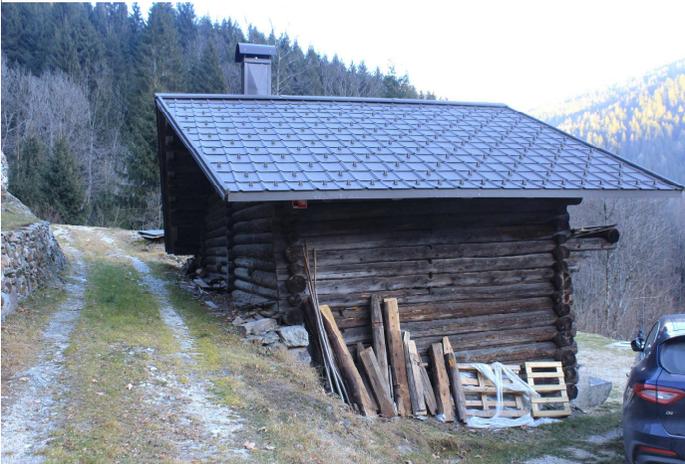
area omogenea **CAN 02** edificio n. **078** c. c. **CANAL SAN BOVO I p.** particella **.1637/16-19** riferimenti fotografici **DAL CAN0207801 AI CAN0207804**

Edificio	iscrizioni	stato elevazioni	B	elementi qualificanti	elementi degradanti	uso attuale
		stato copertura	B			abitativo
		stato generale	B			utilizzo
		materiali copertura				temporaneo
		tegole di lamiera

leggibilità del processo edilizio	Alta
	coerenza col processo tipologico	Alta
	significatività storica	Medi
	note

Edificio	tipo	evoluzione dell'edificio
	E.5.1.1	Edificio unitario al quale è stato successivamente addossato il volume sul prospetto 2.
ambienti	Fuoco 1.1.3

**Risanamento Conservativo**

In base alla carta di sintesi della pericolosità, ricadendo l'edificio in area classificata P3, qualsiasi intervento è subordinato ad accurate analisi che determinino l'effettivo pericolo del sito e verifichino la compatibilità dell'intervento stesso.

In fase di progettazione tutti gli interventi devono essere supportati da un approfondimento idraulico e/o geologico con valutazione della compatibilità degli interventi con la pericolosità.

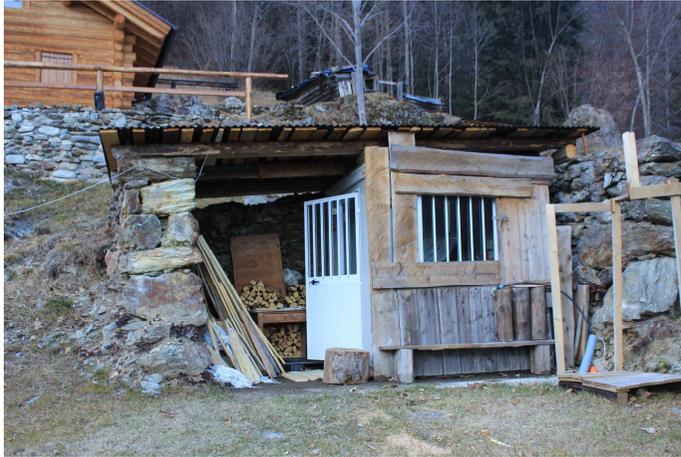
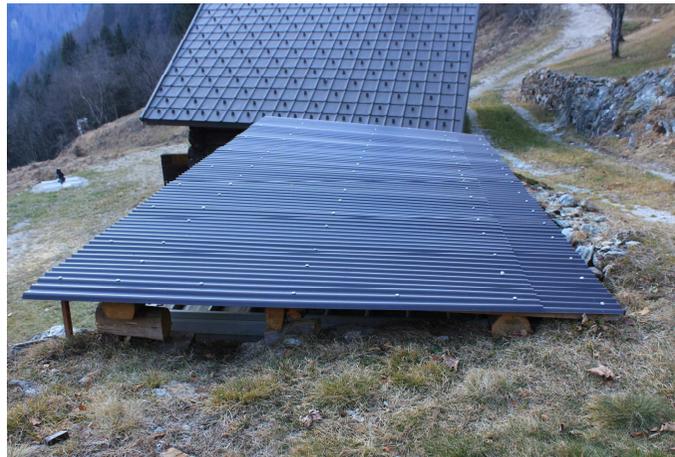
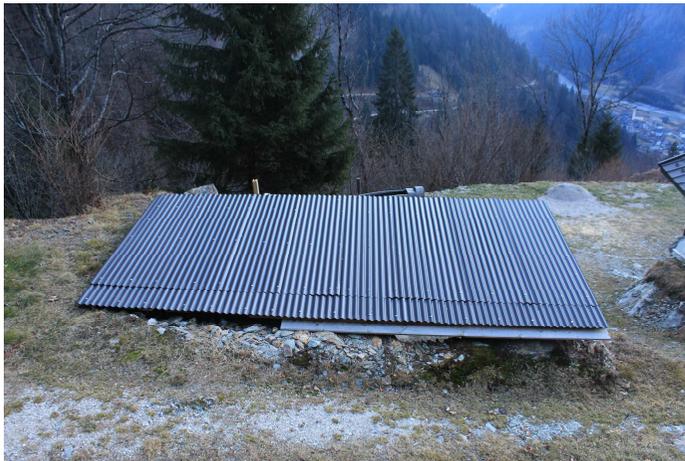
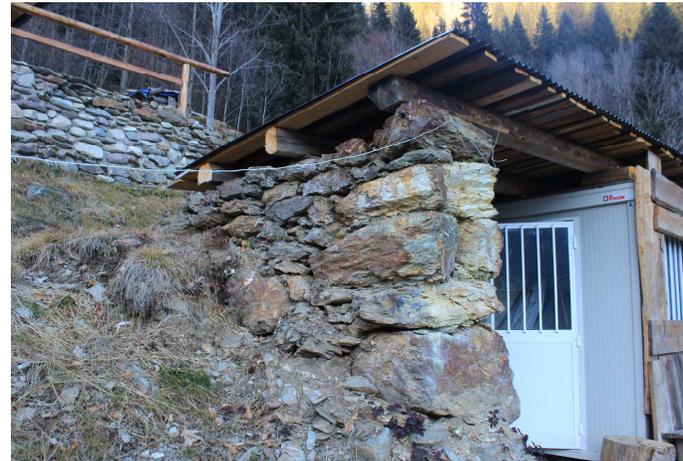
area omogenea **CAN 02** edificio n. **079** c. c. **CANAL SAN BOVO I p.** particella **.2431** riferimenti fotografici **DAL CAN0207901 AI CAN0207904**

Edificio	iscrizioni	stato elevazioni <b>C</b>	stato copertura <input type="checkbox"/>	stato generale <b>C</b>	elementi qualificanti	elementi degradanti	uso attuale
							conduzione del fondo
							utilizzo
							temporaneo

leggibilità del processo edilizio <b>Media</b>			
				coerenza col processo tipologico <b>Media</b>			
				significatività storica <b>Media</b>

Edificio	tipo	evoluzione dell'edificio	note
	E.3.1.1	Edificio unitario	
	ambienti		
	Fuoco 1.1.5

categoria d'intervento  
**Ristrutturazione Edilizia**

In base alla carta di sintesi della pericolosità, ricadendo l'edificio in area classificata P3, qualsiasi intervento è subordinato ad accurate analisi che determinino l'effettivo pericolo del sito e verifichino la possibilità di utilizzare e recuperare l'edificio stesso. In fase di progettazione tutti gli interventi devono essere supportati da un approfondimento idraulico e/o geologico con valutazione della compatibilità degli interventi con la pericolosità.

I fianchi ed il fronte a monte relativi al piano seminterrato abbiano la muratura con sasso a vista; i timpani siano con travi in legno sovrapposte e la copertura a due falde, come da tipologia presente in loco.

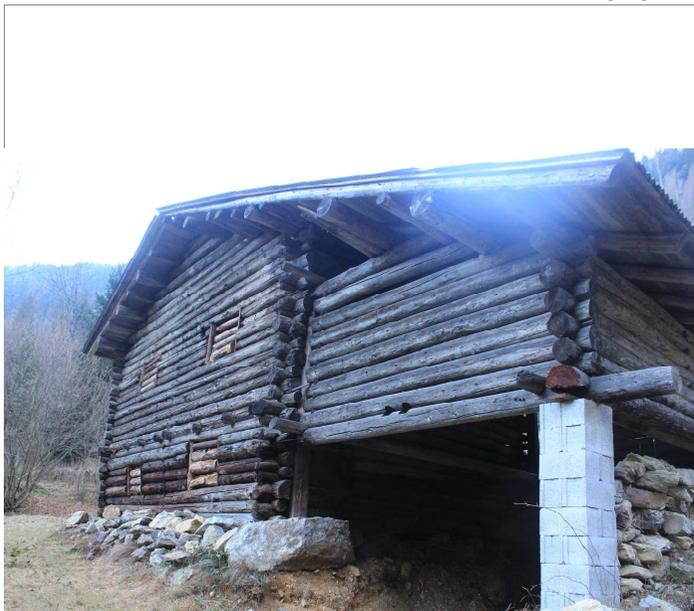
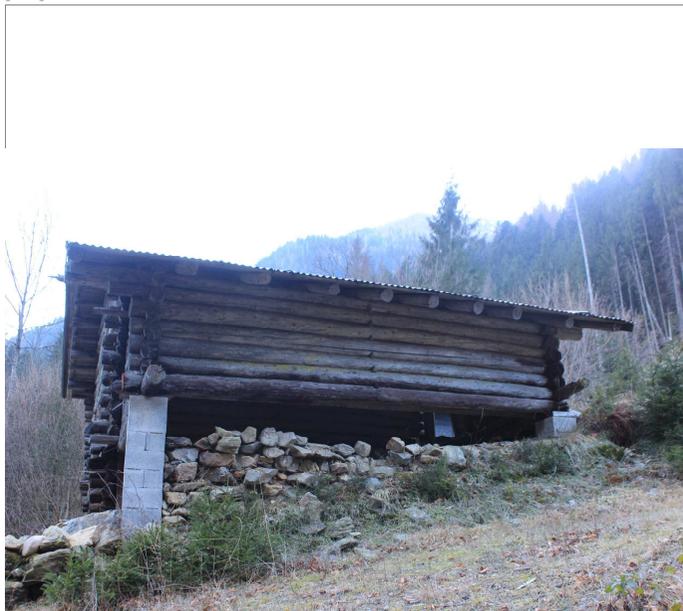
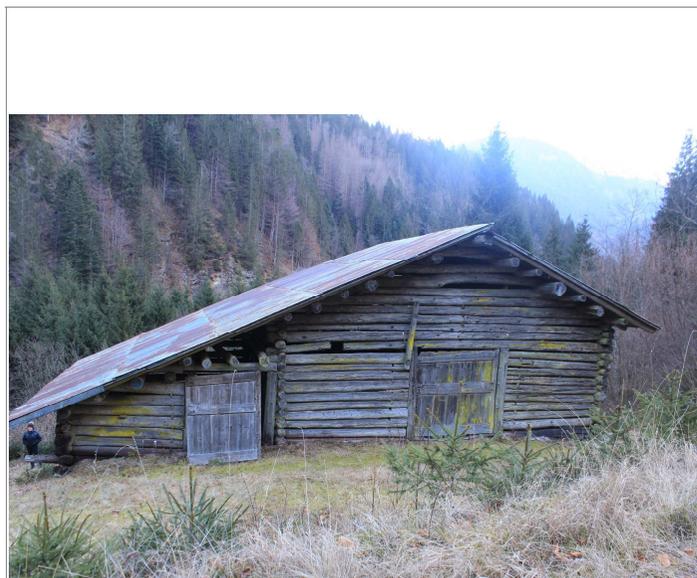
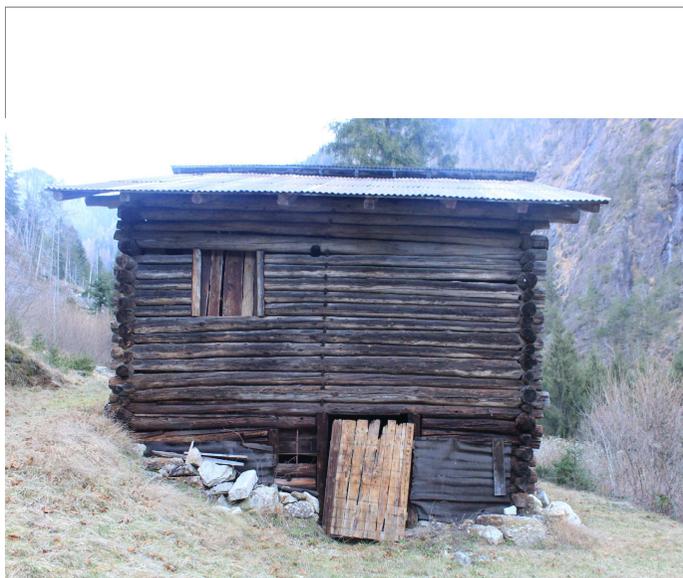
area omogenea **CAN 02** edificio n. **080** c. c. **CANAL SAN BOVO I p.** particella **.1220/1** riferimenti fotografie **DAL CAN0208001 AI CAN0208004**

Edificio	iscrizioni	stato elevazioni	<b>C</b>	elementi qualificanti	elementi degradanti	uso attuale
		stato copertura	<b>C</b>			conduzione del fondo
		stato generale	<b>C</b>			utilizzo
		materiali copertura				temporaneo
		lamiera ondulata				
		leggibilità del processo edilizio	<b>Alta</b>			
		coerenza col processo tipologico	<b>Media</b>			
		significatività storica	<b>Media</b>

Edificio	tipo	evoluzione dell'edificio
	C.2.d ambienti	Edificio con corpo principale costituito da stalla e fienile, con addossato altro corpo minore, stalla e fienile
	stalla 1.1.3 corpo principale fienile 1.1.1 corpo principale fienile aggregato minore stalla aggregato minore	
	note

**Ristrutturazione**

Per il riutilizzo a fini abitativi è ammessa la riqualificazione formale delle facciate con inserimento di fori e ballatoi, nonché murature con sasso a vista per il piano terra e blockbau per il primo piano sottotetto, come da modelli tipologici tradizionali assodati.

In base alla carta di sintesi della pericolosità, qualsiasi intervento è subordinato ad accurate analisi che determinino l'effettivo pericolo del sito e verifichino la possibilità di utilizzare e recuperare l'edificio stesso.

Data la presenza di vicina sorgente non disciplinata dall'art.21 del P.U.P. e del torrente Vanoi, limitare al massimo la zona di movimento dei mezzi meccanici alle vicinanze del manufatto e porre particolare attenzione all'uso di sostanze inquinanti.

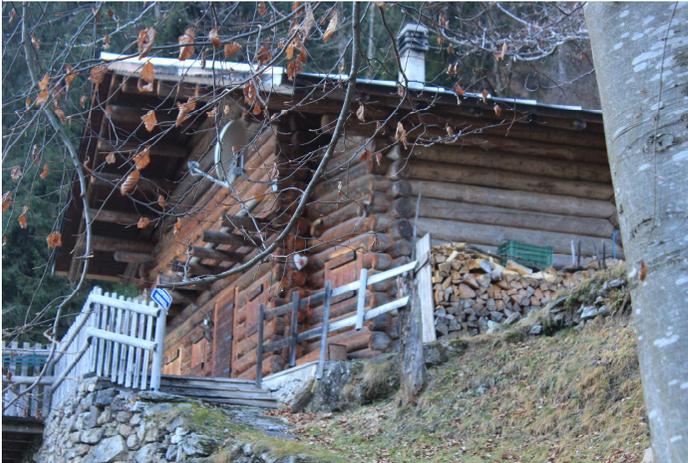
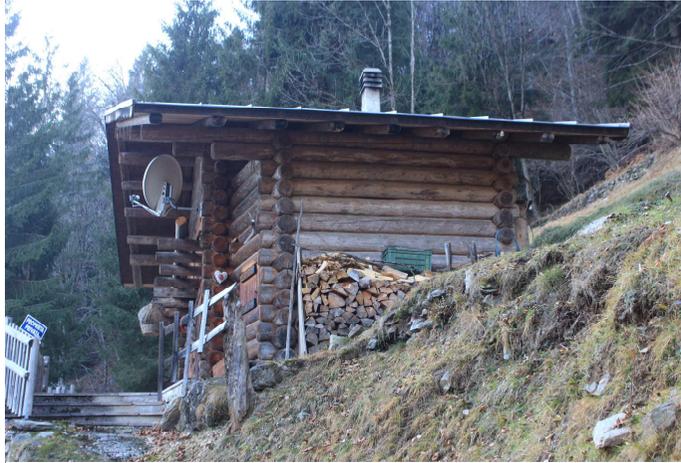
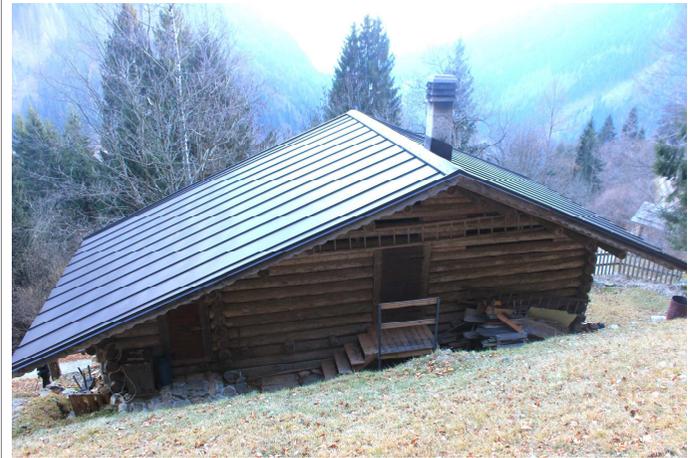
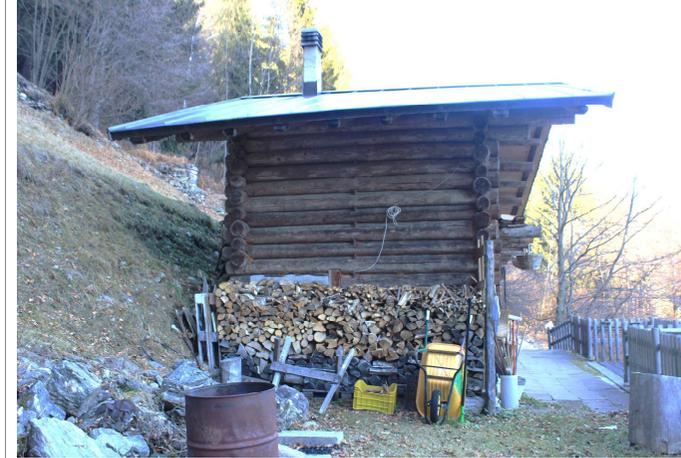
area omogenea **CAN 02** edificio n. **081** c. c. **CANAL SAN BOVO I p.** particella **.1648-1649** riferimenti fotografici **DAL CAN0208101 AI CAN0208104**

Edificio	iscrizioni	stato elevazioni	<b>B</b>	elementi qualificanti	elementi degradanti	uso attuale
		stato copertura	<b>B</b>			abitativo
		stato generale	<b>B</b>			utilizzo
		materiali copertura				temporaneo
		lamiera				
		leggibilità del processo edilizio	<b>Media</b>			
		coerenza col processo tipologico	<b>Media</b>			
		significatività storica	<b>Media</b>			
					note

Edificio	tipo	evoluzione dell'edificio
	A.4	Edificio unitario in blockbau oggetto di interventi ad uso residenziale temporaneo
	ambienti	
	Fienile 1.1.1	
	Stalla 1.1.1	
	Fuoco 3.2.1	
	Letto 3.1.1

**Ristrutturazione**

In base alla carta di sintesi della pericolosità, ricadendo l'edificio in area classificata P3, qualsiasi intervento è subordinato ad accurate analisi che determinino l'effettivo pericolo del sito e verifichino la compatibilità dell'intervento stesso.

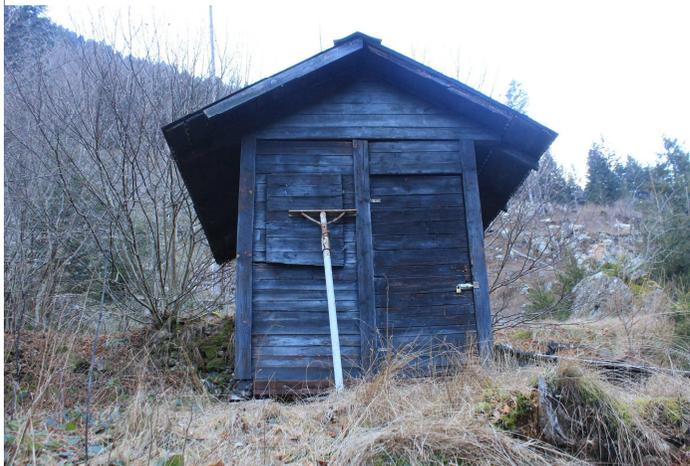
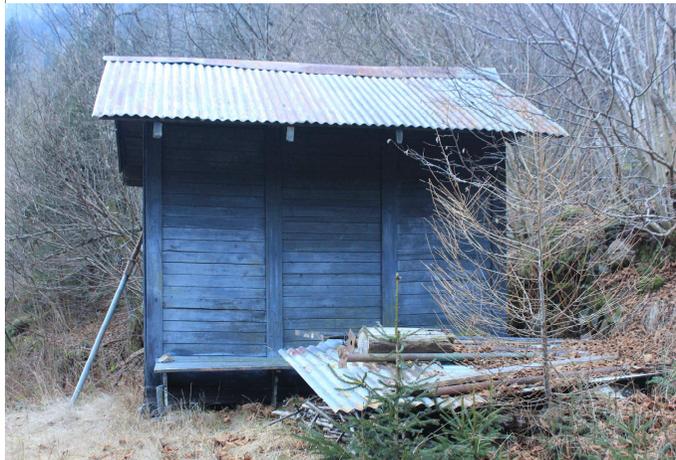
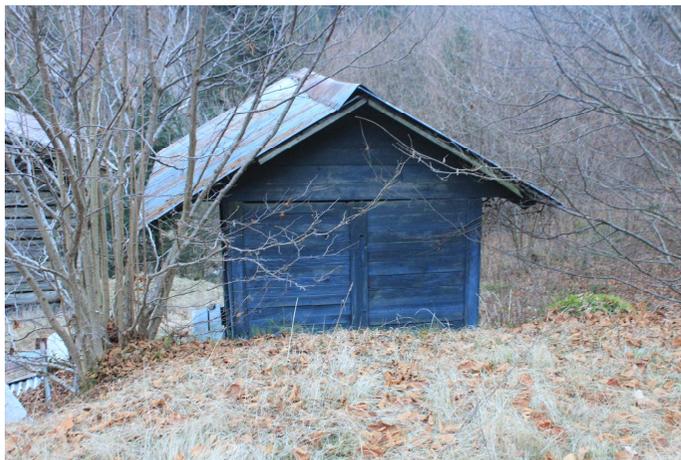
area omogenea **CAN 02** edificio n. **082** c. c. **CANAL SAN BOVO I p.** particella **.1220/3** riferimenti fotografie **DAL CAN0208201 AI CAN0208204**

Edificio	iscrizioni	stato elevazioni <b>M</b>	elementi qualificanti	elementi degradanti	uso attuale
		stato copertura <b>C</b>			conduzione del fondo
		stato generale <b>M</b>			utilizzo
		materiali copertura			temporaneo
		lamiera zincata			
		leggibilità del processo edilizio <b>Bassa</b>			
		coerenza col processo tipologico <b>Bassa</b>			
		significatività storica <b>Bassa</b>

Edificio	tipo	evoluzione dell'edificio	
	I.4 ambienti	Annesso complementare all'edificio principale	
	Ann 1.1.1		
		note

**Ristrutturazione**

**E' ammessa la ristrutturazione con resa finale in blockbau come da tipologia presente nel Manuale Tipologico del PEM**

In base alla carta di sintesi della pericolosità, qualsiasi intervento è subordinato ad accurate analisi che determinino l'effettivo pericolo del sito e verifichino la possibilità di utilizzare e recuperare l'edificio stesso.

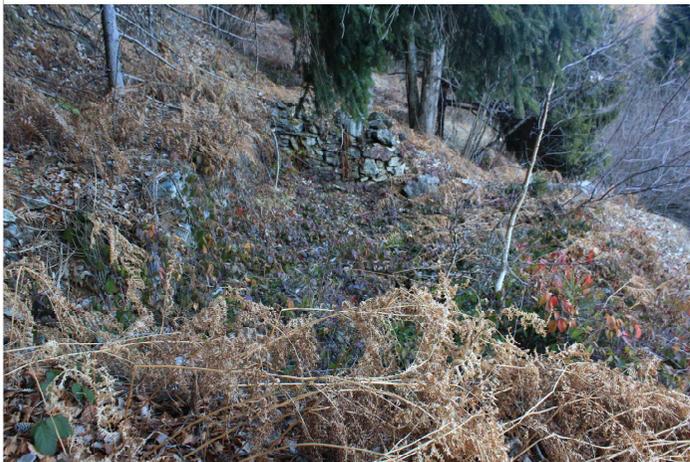
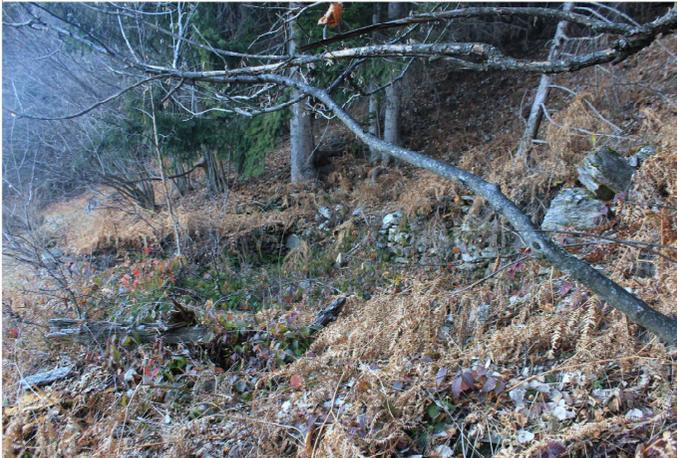
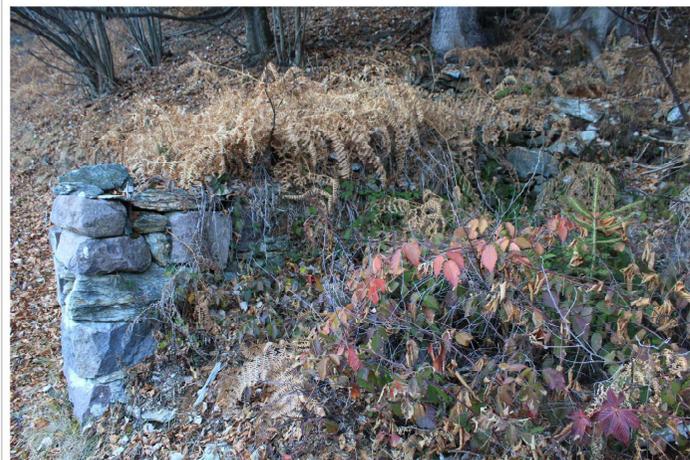
area omogenea **CAN 02** edificio n. **083** c. c. **CANAL SAN BOVO I p.** particella **.1651/1-1651/2** riferimenti fotografie **DAL CAN0208301 AI CAN0208304**

stato elevazioni  C

stato generale  C

leggibilità del processo edilizio  Bassa

A.2

**Ristrutturazione Edilizia**

**E' ammessa la ricostruzione del manufatto sulla base della documentazione fotografica storica.**  
**La porzione di elevazione del piano terra a valle deve essere in travature di legno; i fianchi con sasso a vista.**

**In base alla carta di sintesi della pericolosità, ricadendo l'edificio in area classificata P3, qualsiasi intervento è subordinato ad accurate analisi che determinino l'effettivo pericolo del sito e verifichino la compatibilità dell'intervento stesso.**

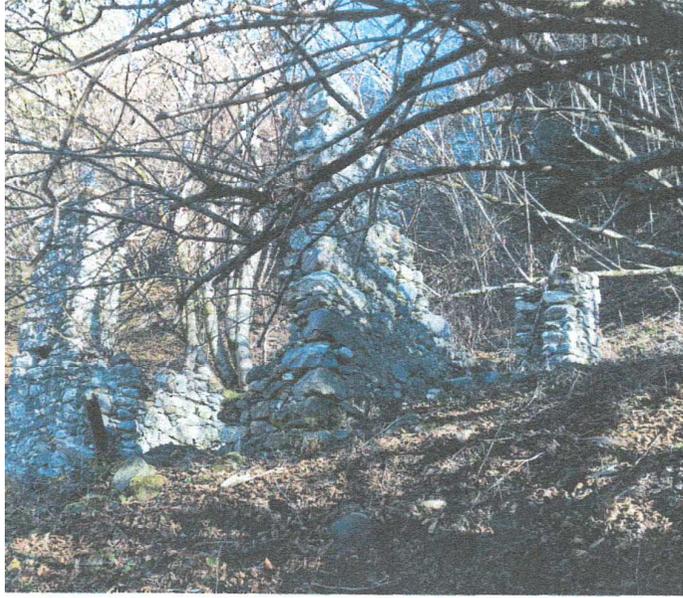
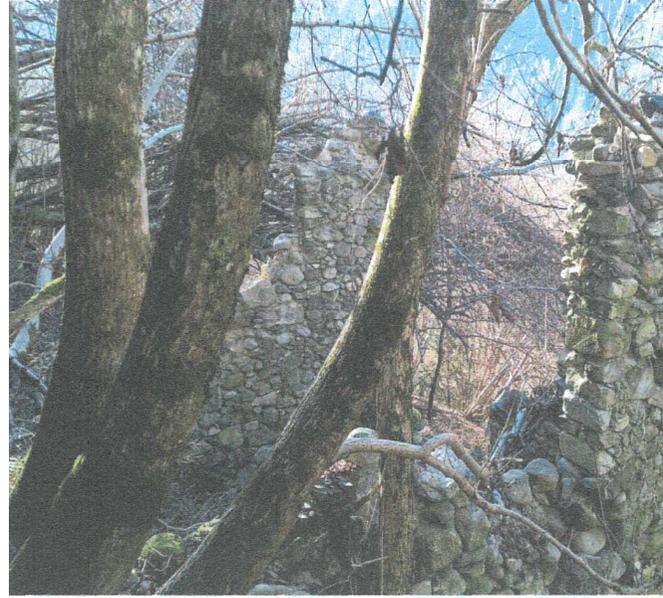
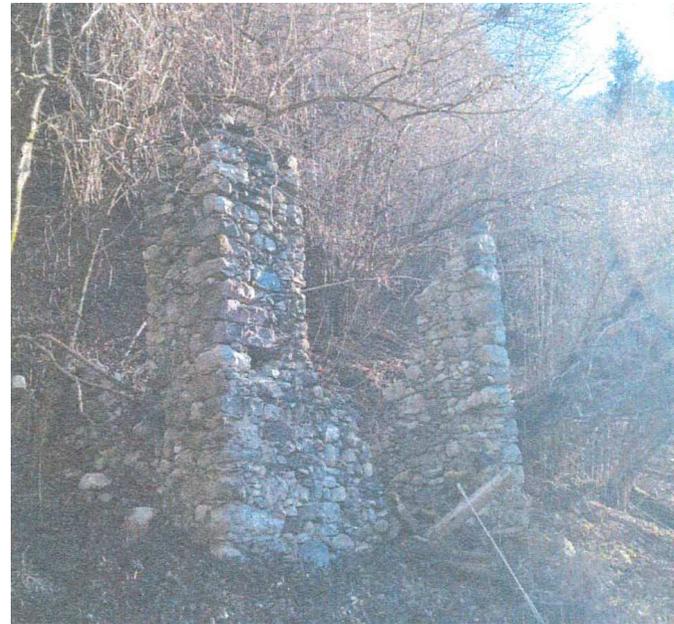
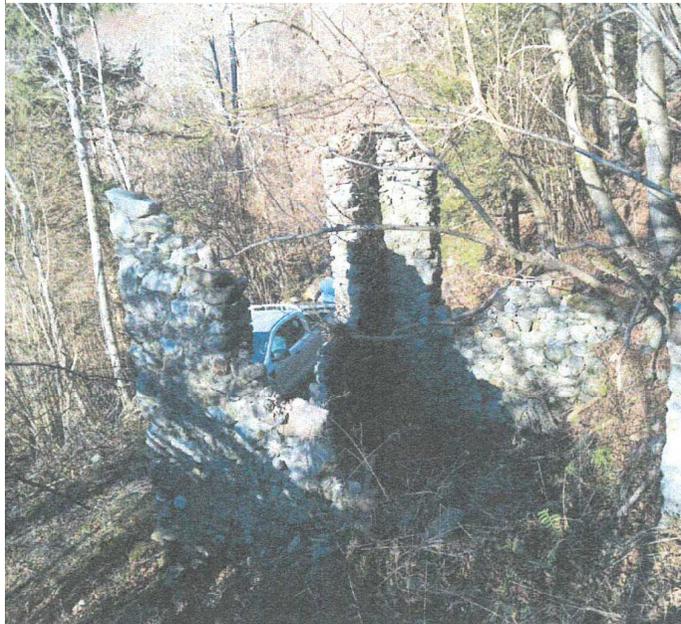
area omogenea **CAN 10** edificio n. **043** c. c. **CANAL SAN BOVO I p.** particella **.2419** riferimenti fotografie **DAL CAN0104301 AI CAN01004304**

iscrizioni	stato elevazioni <b>P</b> stato copertura <b>-</b> stato generale <b>P</b>	elementi qualificanti	elementi degradanti	uso attuale <b>abbandonato</b>
				utilizzo <b>abbandonato</b>
tipo <b>A.2</b>	leggibilità del processo edilizio <b>Media</b> coerenza col processo tipologico <b>Media</b> significatività storica <b>Media</b>	note	materiali copertura	
			evoluzione dell'edificio	
ambienti <b>Stalla 1.1.7</b> <b>Fienile 1.1.6</b>

**Ristrutturazione Edilizia**

Ricadendo in area da approfondire in base alla Carta di sintesi della pericolosità, qualsiasi intervento è subordinato a specifica perizia geologica in ordine alle modalità operative ed ai tempi di esercizio, che attesti l'assenza di pericolo per le persone.

La ricostruzione dovrà avvenire sul sedime esistente con misure 5,70 x 4,70. Le murature d'angolo dovranno avere una altezza max di importa di banchina di 4,30m (fronte a valle) con sasso a vista

I tamponamenti tra le murature devono essere in blockbau.

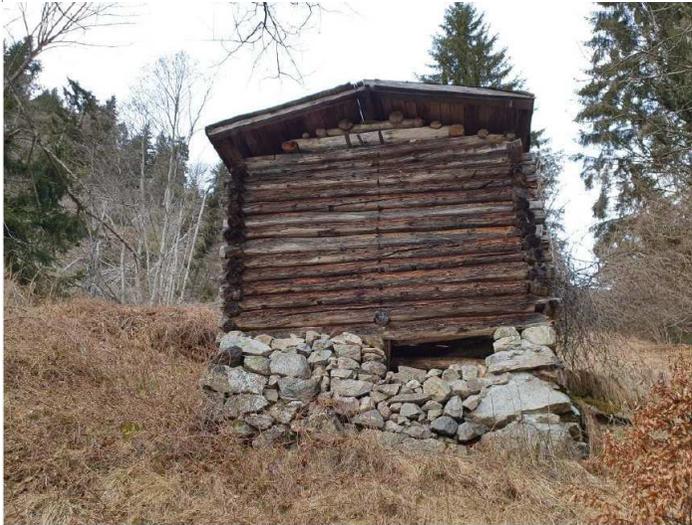
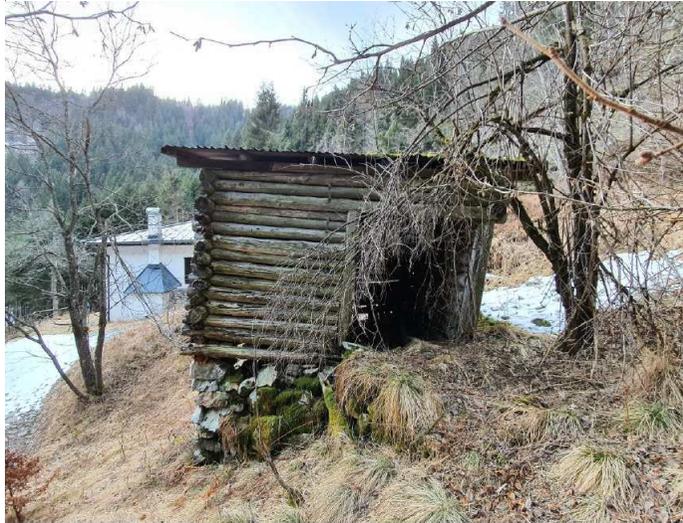
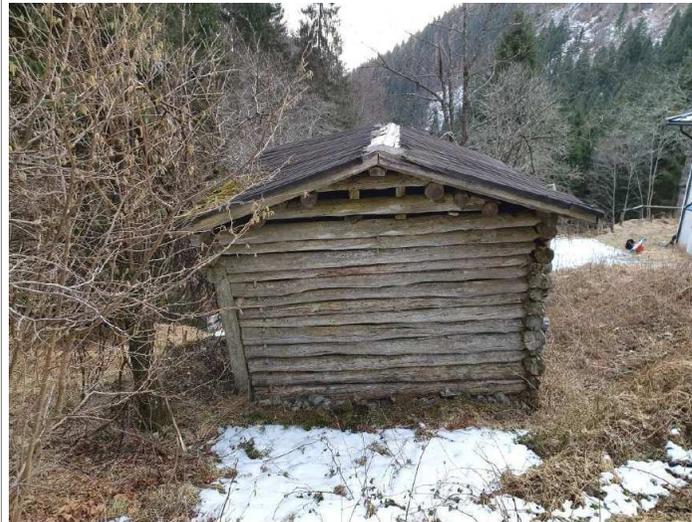
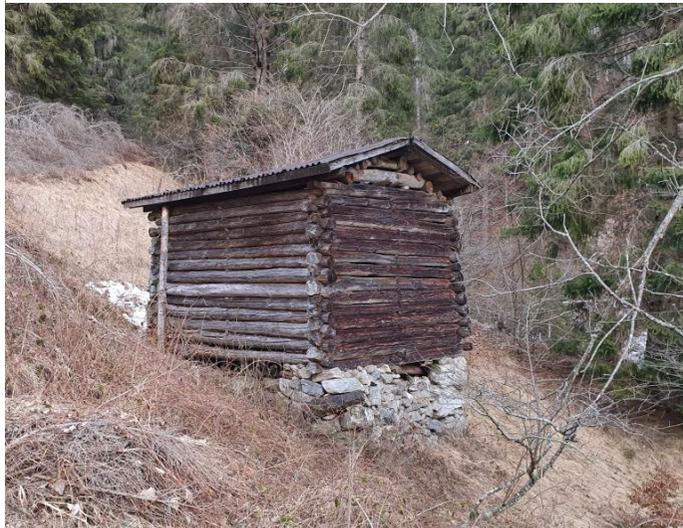
area omogenea **CAN 14** edificio n. **146** c. c. **CANAL SAN BOVO I p.** particella **.1192/52** riferimenti fotografie **DAL CAN1414601 AI CAN1414604**

Edificio	iscrizioni	stato elevazioni	<input type="checkbox"/> C	elementi qualificanti	elementi degradanti	uso attuale
		stato copertura	<input type="checkbox"/> C			conduzione del fondo
		stato generale	<input type="checkbox"/> C			utilizzo
		materiali copertura				temporaneo
		onduline

leggibilità del processo edilizio	<input type="checkbox"/> Alta
	coerenza col processo tipologico	<input type="checkbox"/> Alta
	significatività storica	<input type="checkbox"/> Bassa

Edificio	tipo	evoluzione dell'edificio
	A.1	Edificio unitario costituente tipo iniziale
	ambienti	
	fienile 1.1.1

**Ristutturazione Edilizia**

**Passaggio dal tipo A.1 al tipo A.2**

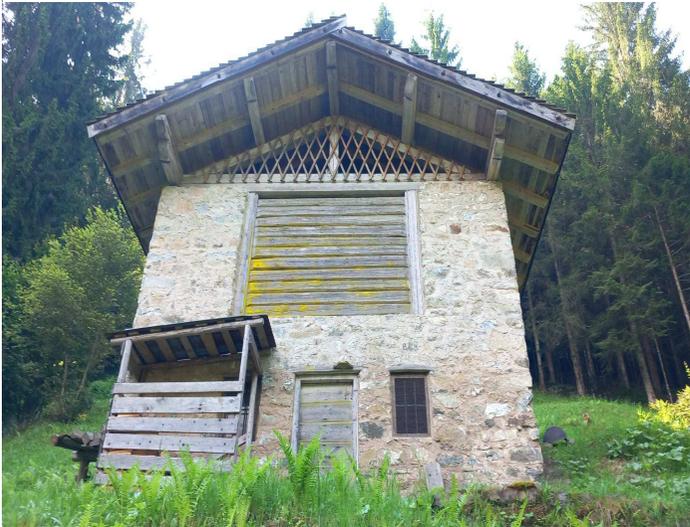
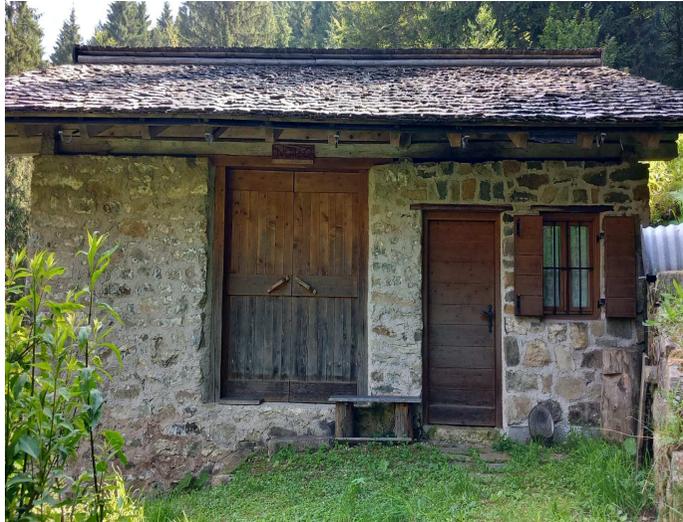
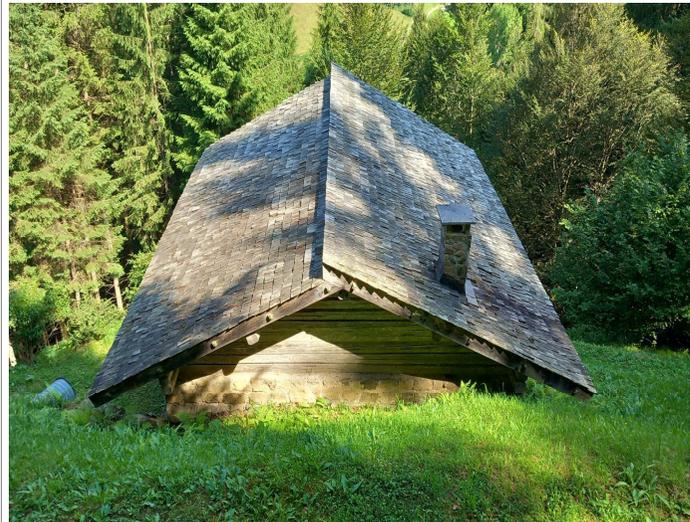
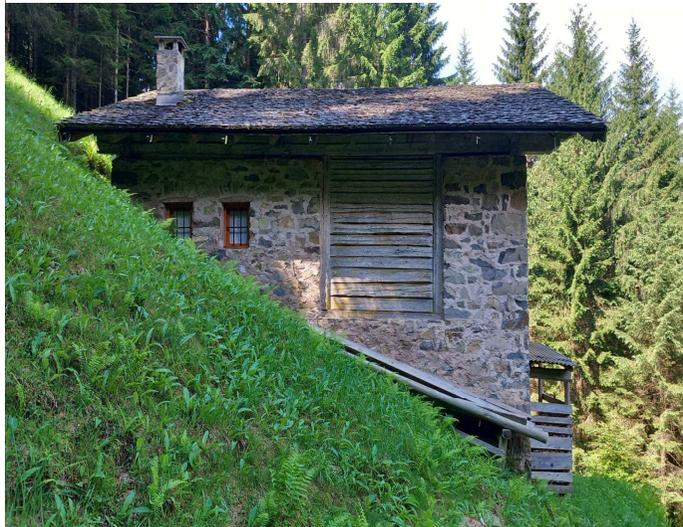
area omogenea **CAN 14** edificio n. **147** c. c. **CANAL SAN BOVO I p.** particella **.2217** riferimenti fotografie **DAL CAN1414701 AI CAN1414704**

Edificio	iscrizioni	stato elevazioni	<b>B</b>	elementi qualificanti	elementi degradanti	uso attuale
		stato copertura	<b>B</b>			conduzione del fondo
		stato generale	<b>B</b>			utilizzo
		materiali copertura				temporaneo
		“scandole”

leggibilità del processo edilizio	<b>Alta</b>
	coerenza col processo tipologico	<b>Alta</b>
	significatività storica	<b>Media</b>
	note

Edificio	tipo	<b>A.3</b>	evoluzione dell'edificio	<b>Edificio composto da Stalla e Fienile con Fuoco a monte</b>
	ambienti	stalla 1.1.7 fienile 1.1.10 fuoco 3.1.1

**Risanamento Conservativo**

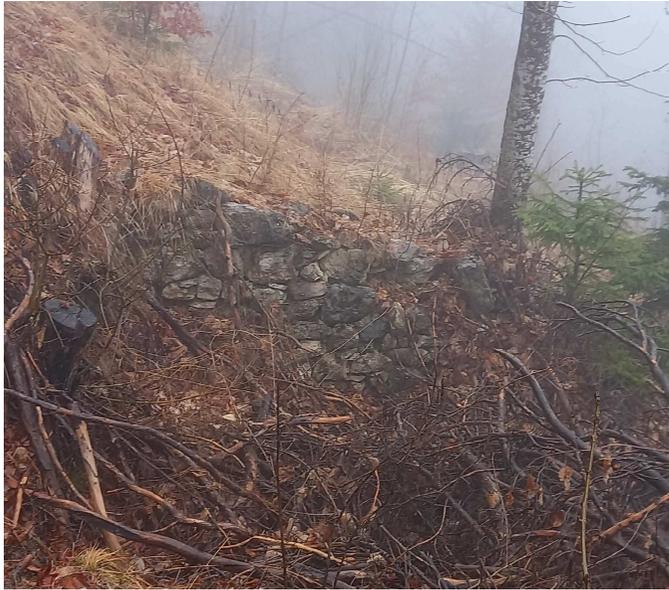
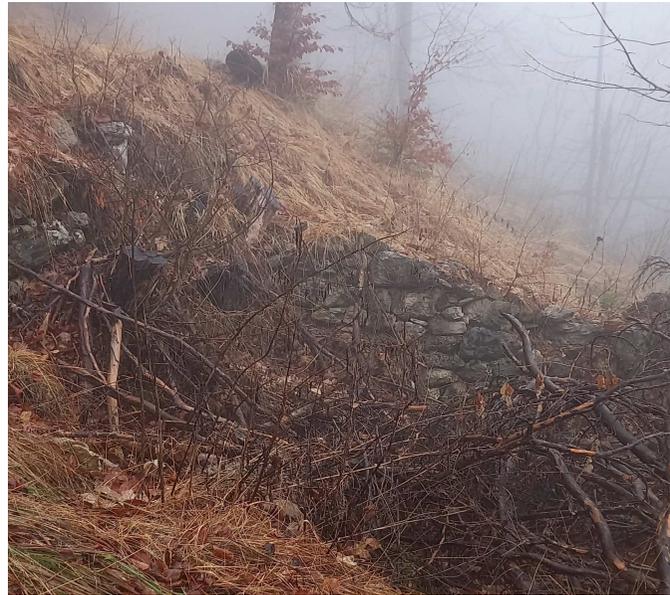
area omogenea **CAN 16** edificio n. **001** c. c. **CANAL SAN BOVO I p.** particella **.482/1** riferimenti fotografie **DAL CAN1600101 AI CAN1600102**

Edificio	iscrizioni	stato elevazioni	<b>P</b>	elementi qualificanti	elementi degradanti	uso attuale
		stato copertura	<b>-</b>			
		stato generale	<b>P</b>			<b>agricolo</b>
		materiali copertura				utilizzo
						<b>abbandonato</b>

Edificio	tipo	evoluzione dell'edificio	note
	ambienti		
	<b>E.3.2</b>	<b>Edificio unitario – Tipo base di “casera” con locale “fuoco”</b>	
	<b>Fuoco 1.2.2</b>

**Ristrutturazione Edilizia**

Ricostruzione del tipo E.3.2 "casera" s

Ricadendo in area di penalt  media nella Carta di sintesi della pericolosit , qualsiasi intervento   subordinato a specifica perizia geologica in ordine alle modalit  operative ed ai tempi di esercizio, che attesti l'assenza di pericolo per le persone.

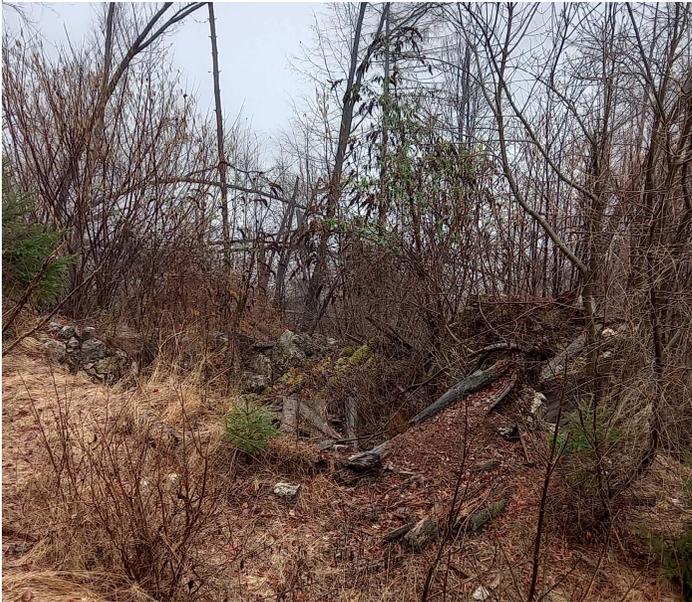
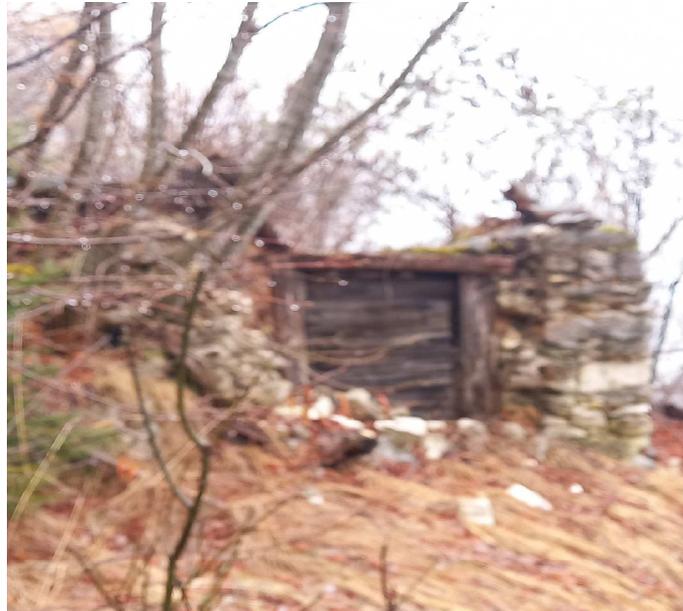
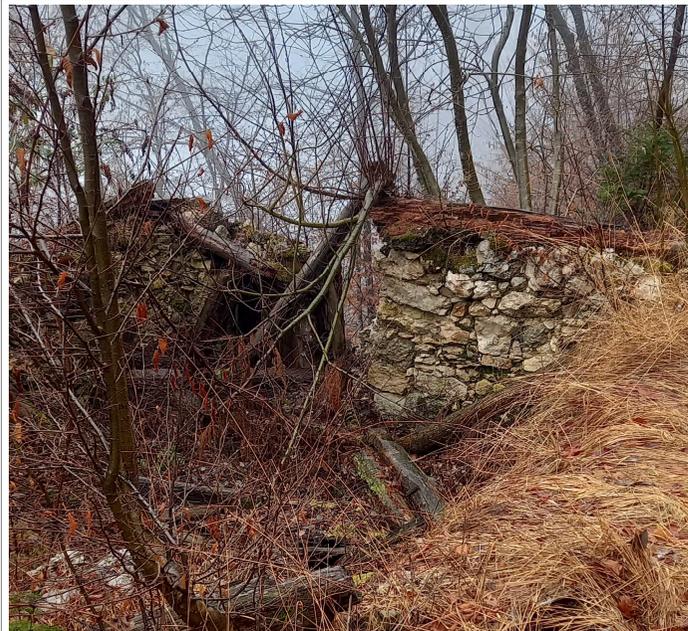
area omogenea **CAN 16** edificio n. **002** c. c. **CANAL SAN BOVO I p.** particella **.482/2** riferimenti fotografici **DAL CAN1600201 AI CAN1600203**

Edificio	iscrizioni	materiali copertura	stato elevazioni	<b>P</b>	elementi qualificanti	elementi degradanti	uso attuale	<b>agricolo</b>
			stato copertura	<b>-</b>			utilizzo	<b>abbandonato</b>
			stato generale	<b>P</b>				
			leggibilità del processo edilizio	<b>Media</b>				
			coerenza col processo tipologico	<b>Media</b>				
			significatività storica	<b>Media</b>				
						note

Edificio	tipo	<b>A,2</b>	evoluzione dell'edificio	<b>Edificio unitario – Tipo base di “stalla e fienile” come da documentazione storica</b>
	ambienti	<b>Stalla 1.1.8 Fuoco 1.1.1</b>

**Ristrutturazione Edilizia**

Ricostruzione del tipo A.2

Ricadendo in area di penalt  media nella Carta di sintesi della pericolosit , qualsiasi intervento   subordinato a specifica perizia geologica in ordine alle modalit  operative ed ai tempi di esercizio, che attesti l'assenza di pericolo per le persone.

La ricostruzione deve avvenire sulla base della documentazione fotografica storica.
