area omogenea **CAN 07** edificio n. **001** c. c. **CANAL SAN BOVO I p.** particella **.211/18** riferimenti fotografie **DAL CAN0700101 AL CAN0700105**

Indicazioni di intervento

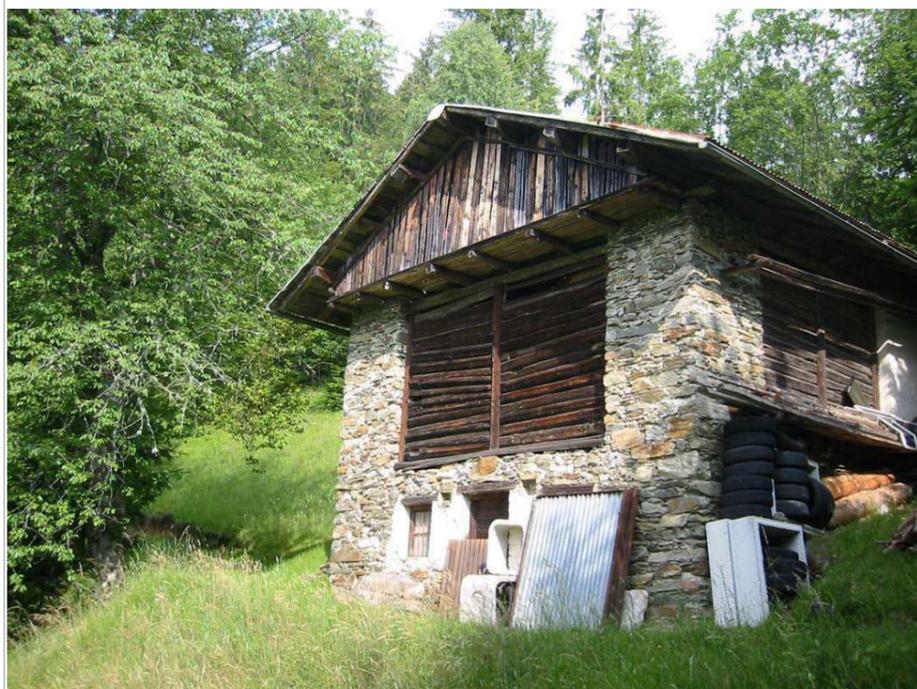
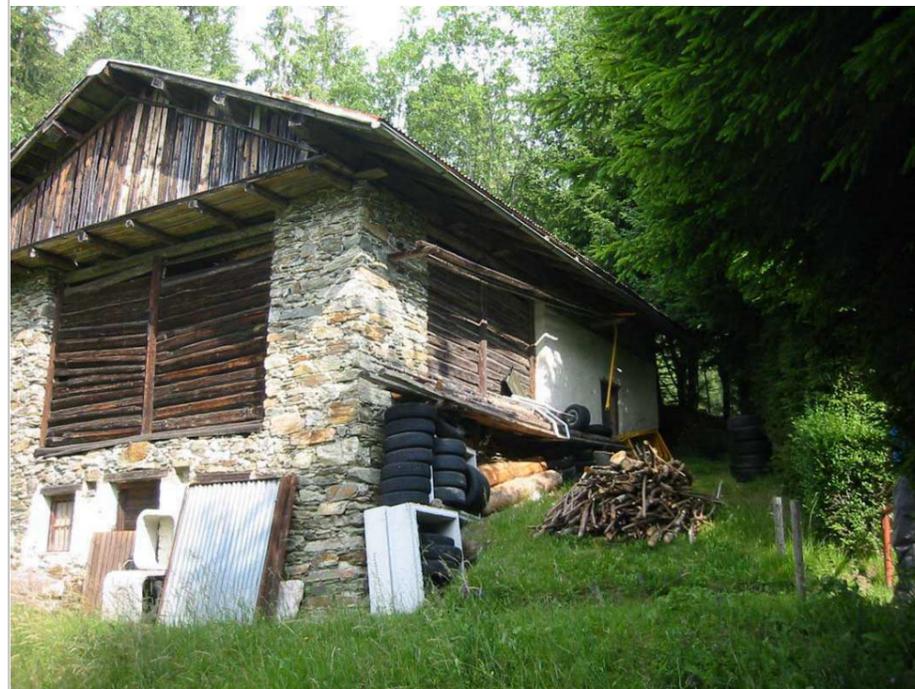
prospetto 1 prospetto 2

Edificio	iscrizioni	stato elevazioni	B	elementi qualificanti	elementi degradanti	uso attuale
		stato copertura	B		intonaci cementizi coperture in lamiera ondulata o non verniciata	agricolo
		stato generale	B			utilizzo
		materiali copertura				permanente
		lamiera				
		leggibilità del processo edilizio	Media			
		coerenza col processo tipologico	Alta			
		significatività storica	Medi

Edificio	tipo	evoluzione dell'edificio	note
	A.3	Edificio probabilmente unitario.	
	ambienti		
	Fienile 1.1.10 Fuoco 3.1.01 Stalla 1.1.07

categoria d'intervento
Risanamento Conservativo

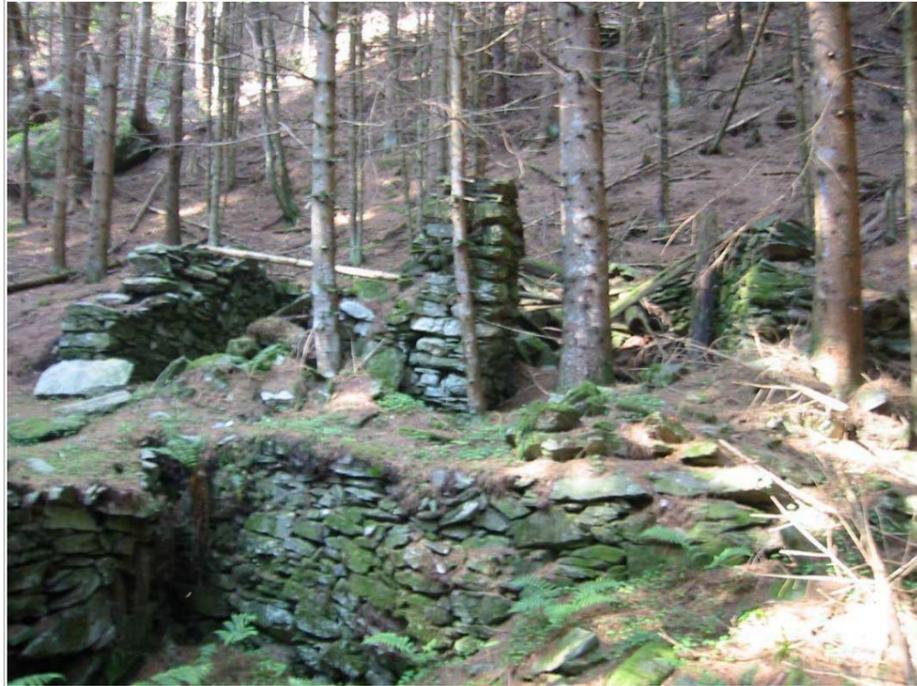
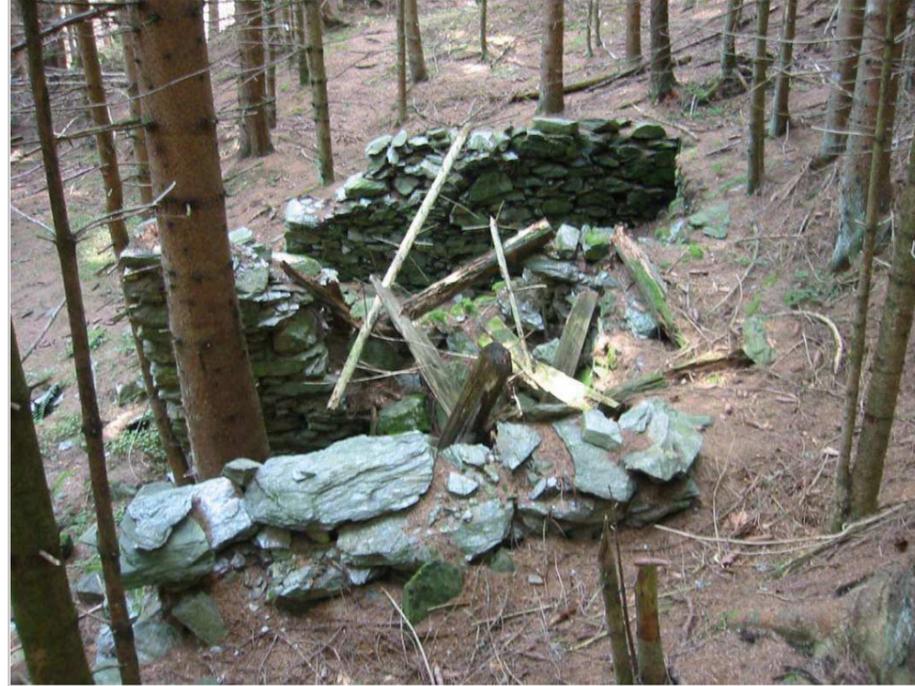
prospetto 1 prospetto 2

Edificio	iscrizioni	stato elevazioni <input type="checkbox"/> P	elementi qualificanti	elementi degradanti	uso attuale
		stato copertura <input type="checkbox"/> P			abitativo
		stato generale <input type="checkbox"/> P			agricolo
		materiali copertura			utilizzo
					abbandonato
		leggibilità del processo edilizio <input type="checkbox"/> Nulla			
		coerenza col processo tipologico <input type="checkbox"/> Nulla			
		significatività storica <input type="checkbox"/> Nulla

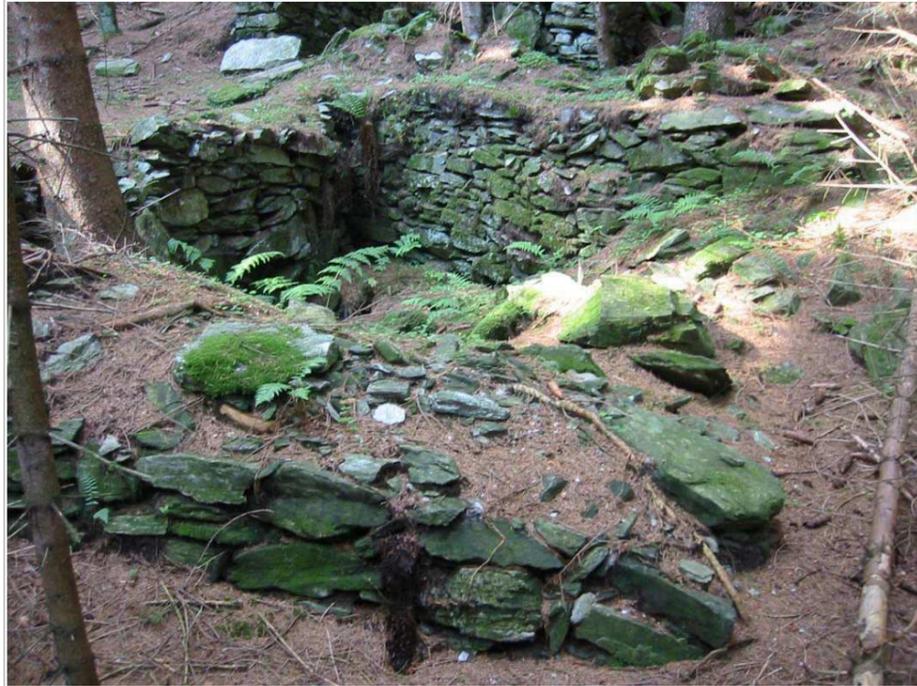
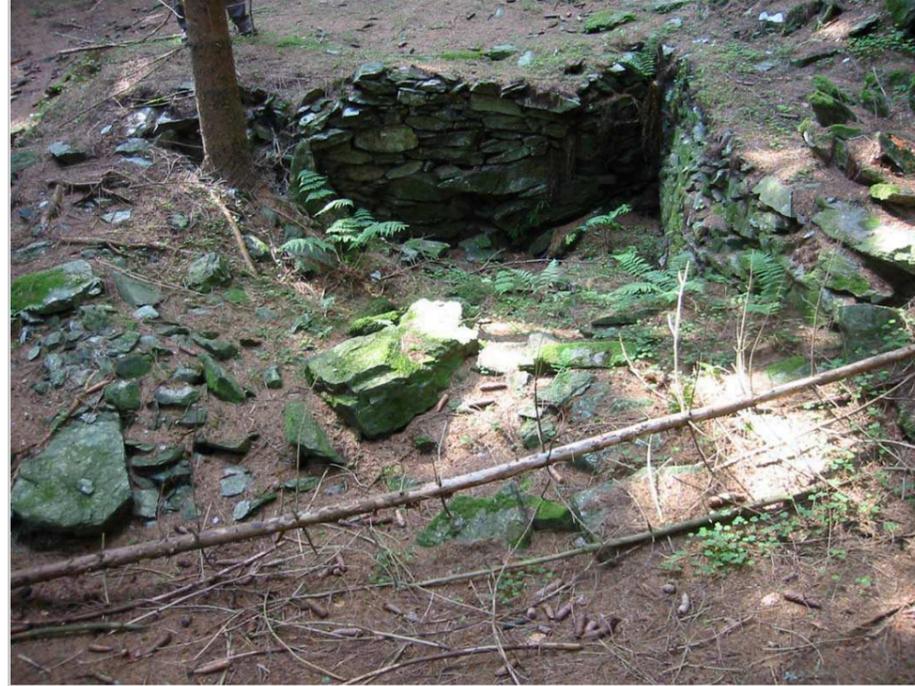
prospetto 1 prospetto 2

<i>Edificio</i>	iscrizioni	stato elevazioni <input type="text" value="P"/>	elementi qualificanti	elementi degradanti	uso attuale
		stato copertura <input type="text" value="P"/>			agricolo
		stato generale <input type="text" value="P"/>			utilizzo
		materiali copertura			abbandonato

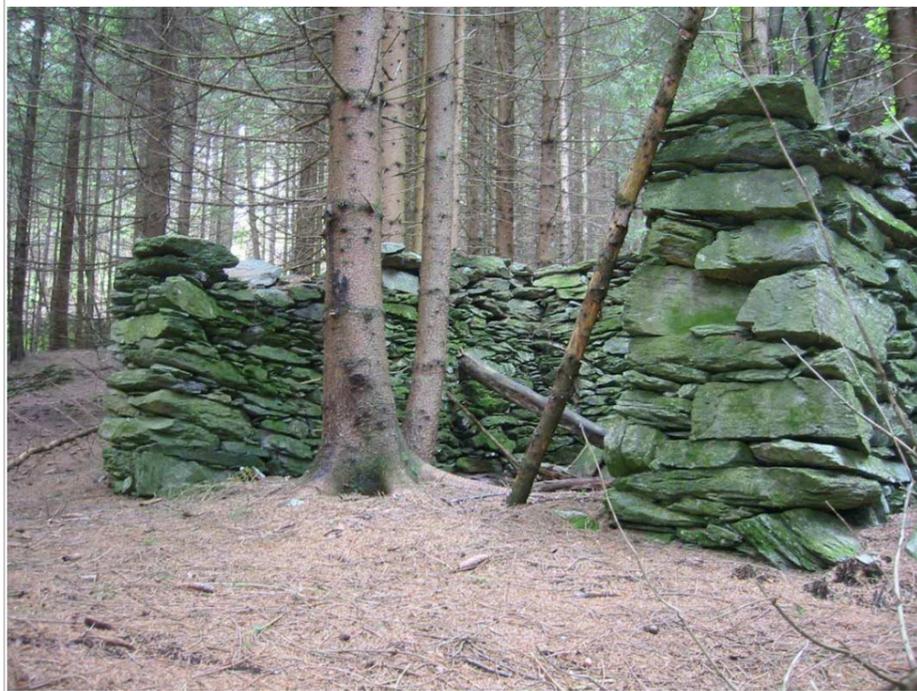
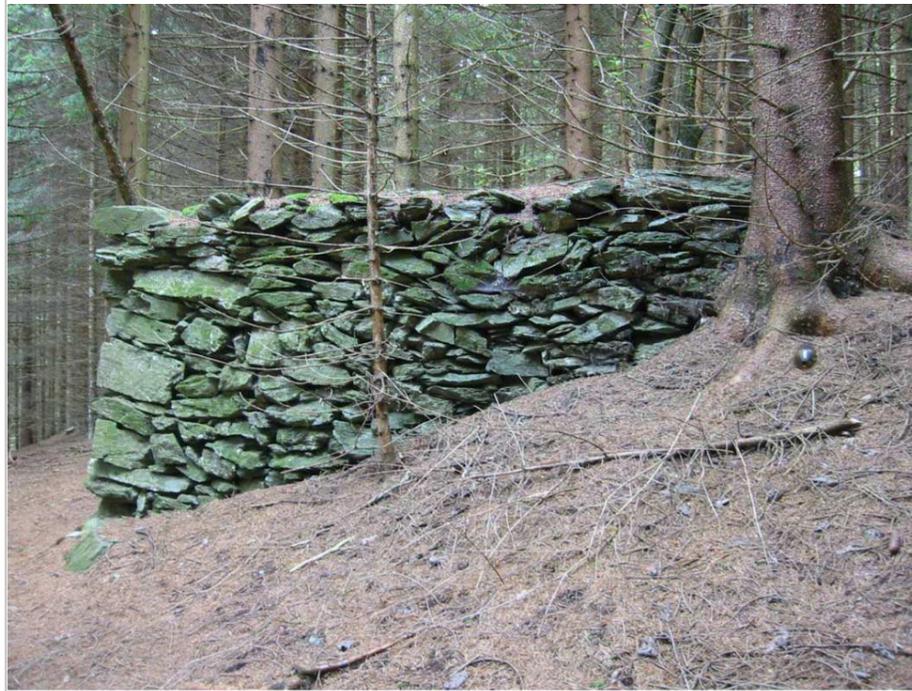
prospetto 1 prospetto 2

<i>Edificio</i>	iscrizioni	stato elevazioni	<input type="checkbox"/> P	elementi qualificanti	elementi degradanti	uso attuale
		stato copertura	<input type="checkbox"/> P			abitativo
		stato generale	<input type="checkbox"/> P			utilizzo
		materiali copertura				abbandonato

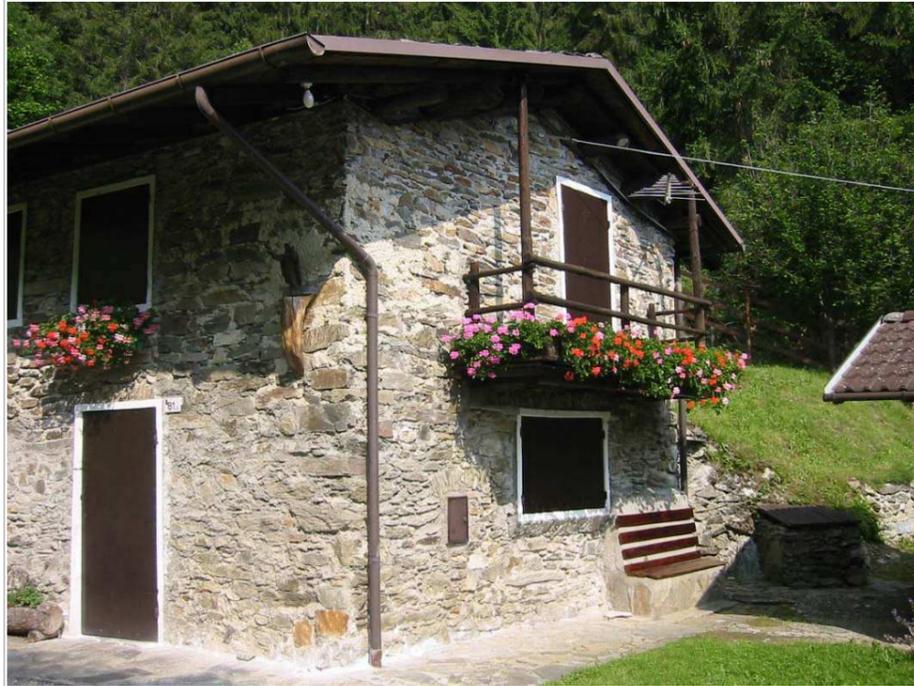
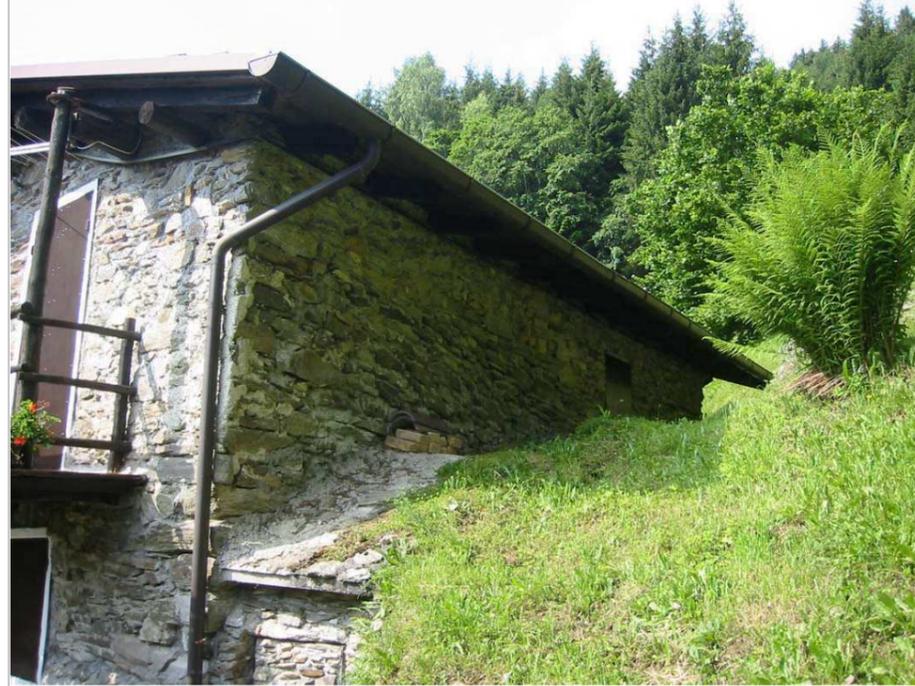
prospetto 1 prospetto 2

Edificio	iscrizioni	stato elevazioni	B	elementi qualificanti	elementi degradanti	uso attuale
		stato copertura	B		coperture in lamiera ondulata o non verniciata antenne e impianti simili torrette e comignoli anomali finestre e porte con dimensioni anomale intonaci cementizi	abitativo
		stato generale	B			utilizzo
		materiali copertura				temporaneo
		lamiera				
		leggibilità del processo edilizio	Media			
		coerenza col processo tipologico	Bassa			
		significatività storica	Bassa

Edificio	tipo	evoluzione dell'edificio	note
	E.4.2	Edificio unitario caratterizzato dalla presenza di un fuoco anche al primo piano: vedi ritonda 4.1.	
	ambienti		
	Fuoco 2.2.03 Letto 2.2.02

Ricadendo l'edificio in zona a pericolosità geologica da critica a molto critica, qualsiasi intervento è subordinato a specifiche e accurate analisi che determinino l'effettivo pericolo del sito e verifichino la possibilità di utilizzare e recuperare l'edificio stesso.

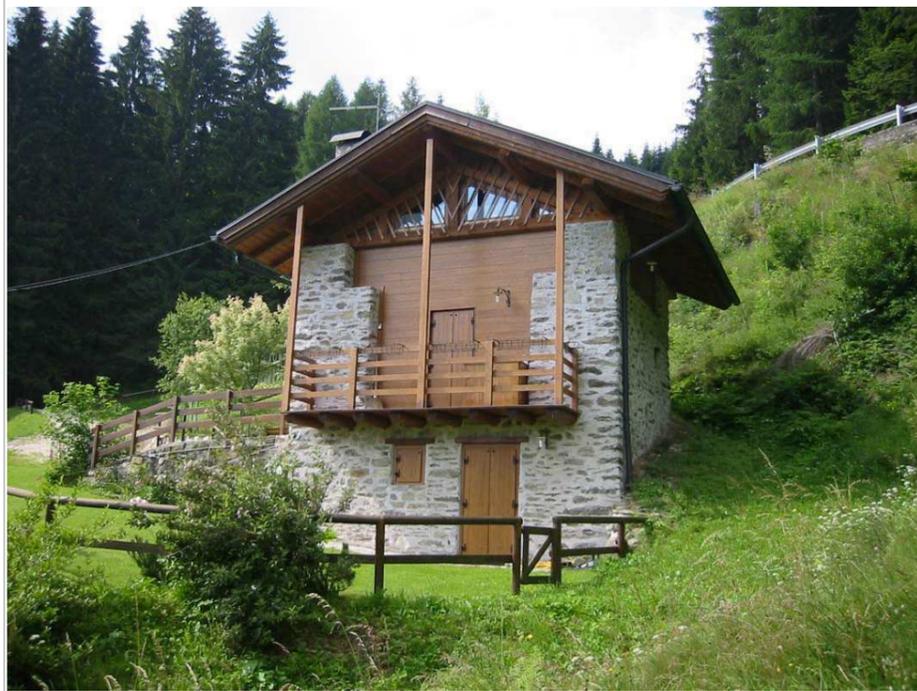
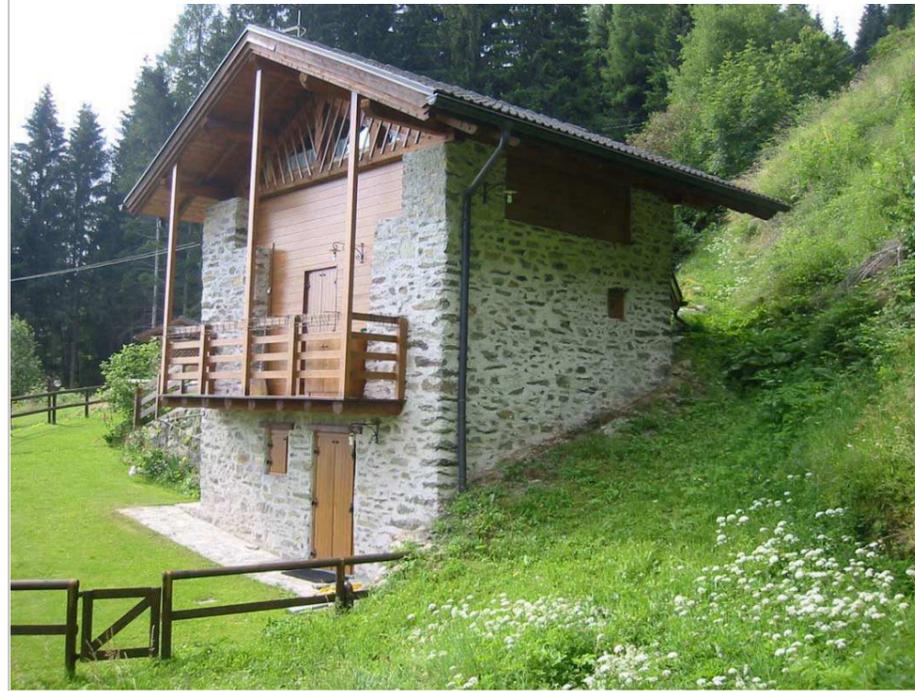
prospetto 1 prospetto 2

Edificio	iscrizioni	stato elevazioni	B	elementi qualificanti	elementi degradanti	uso attuale
		stato copertura	B		torrette e comignoli anomali intonaci cementizi	abitativo
		stato generale	B			utilizzo
		materiali copertura				temporaneo
		tegole cemento				
		leggibilità del processo edilizio	Bassa			
		coerenza col processo tipologico	Alta			
		significatività storica	Bassa

Edificio	tipo	evoluzione dell'edificio	note
	A.2	Edificio di recente ristrutturato, forse soro in fasi diverse: possibile sopraelevazione del fienile suggerita dagli angolari e forse corrispondente ad un secondo livello. Il volume aggiunto sul lato a monte non è riferibile al processo tipologico.	
	ambienti		
	Fienile 1.1.11 Stalla 1.2.01

altre prescrizioni specifiche
Ricadendo l'edificio in zona a pericolosità geologica da critica a molto critica, qualsiasi intervento è subordinato a specifiche e accurate analisi che determinino l'effettivo pericolo del sito e verifichino la possibilità di utilizzare e recuperare l'edificio stesso. Le strutture incongrue con gli ambienti dovranno essere sostituite con altre individuate nella colonna B della tabella nella scheda del Manuale Tipologico relativa all'ambiente. Il volume aggiunto sul prospetto 3 deve rimanere a destinazione agricola e non può essere trasformato ad uso abitativo.

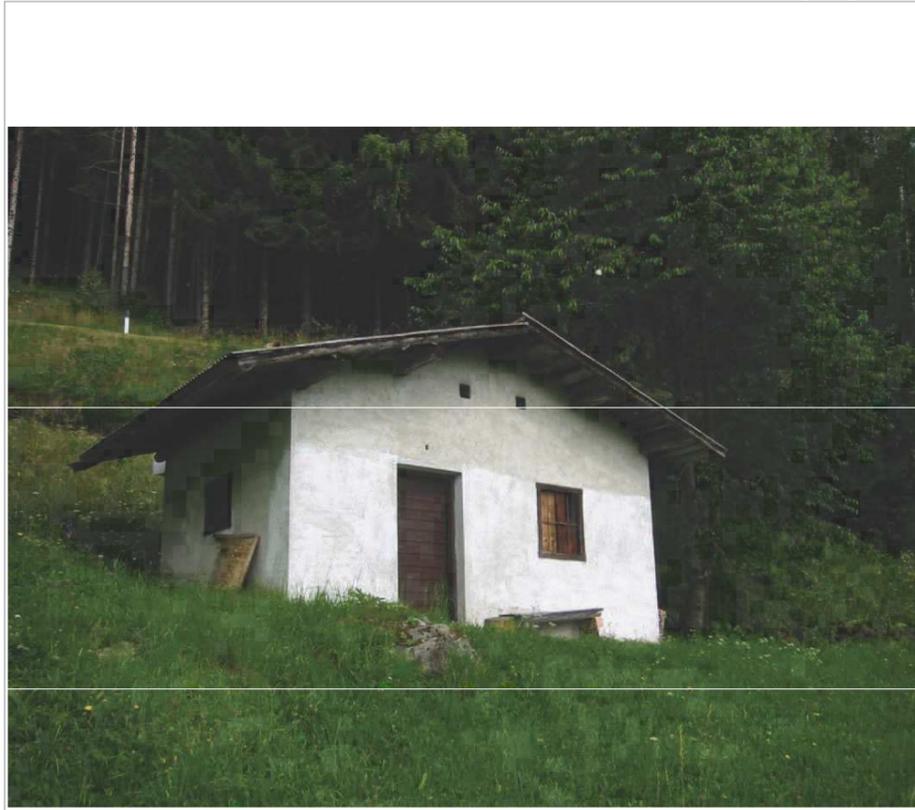
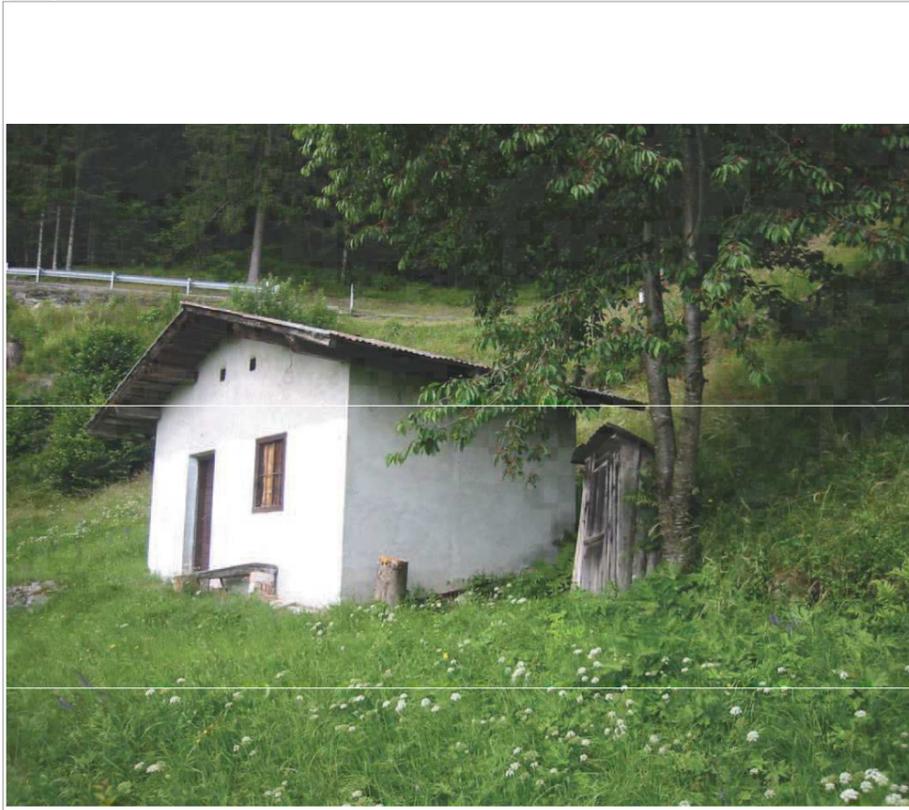
prospetto 1 prospetto 2

Edificio	iscrizioni	stato elevazioni	B	elementi qualificanti	elementi degradanti	uso attuale
		stato copertura	M		coperture in lamiera ondulata o non verniciata intonaci cementizi torrette e comignoli anomali	abitativo
		stato generale	M			utilizzo
		materiali copertura				temporaneo
		lamiera				
		leggibilità del processo edilizio	Alta			
		coerenza col processo tipologico	Alta			
		significatività storica	Bassa

Edificio	tipo	evoluzione dell'edificio	note
	E.3.1	Edificio unitario tipo E.3.1.	
	ambienti		
	Fuoco 1.1.06

altre prescrizioni specifiche
**Ricadendo l'edificio in area critica recuperabile per la Carta di Sintesi geologica del PUP, qualsiasi intervento è subordinato al rispetto dell'art.3 delle Norme di Attuazione del PUP (all. B della L.P. 7 agosto 2003 n.7 "Approvazione della variante 2000 al PUP).
Le murature siano intonacate secondo la scheda ELEVAZIONE 3.2**

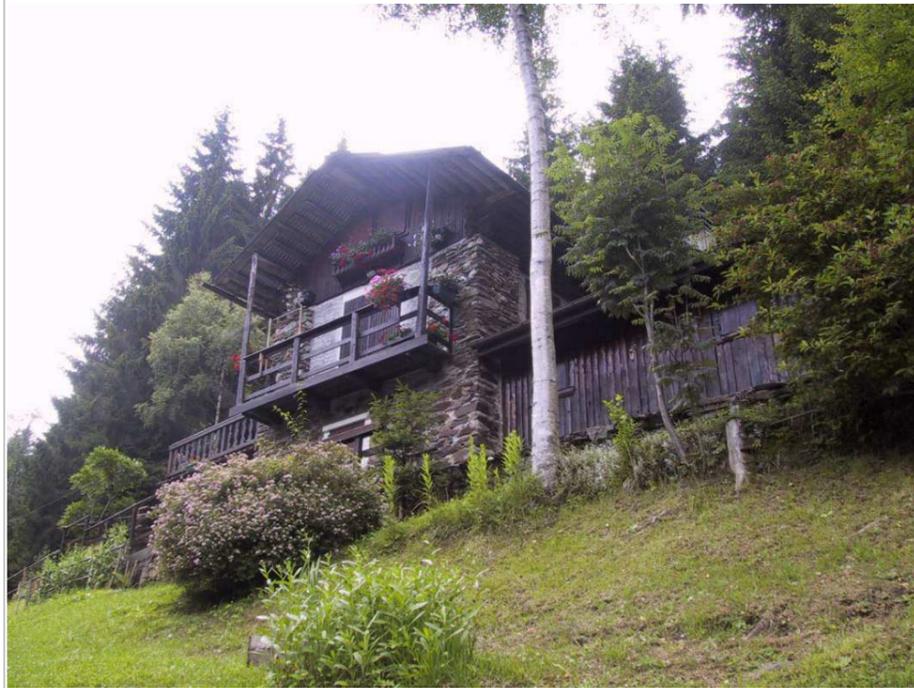
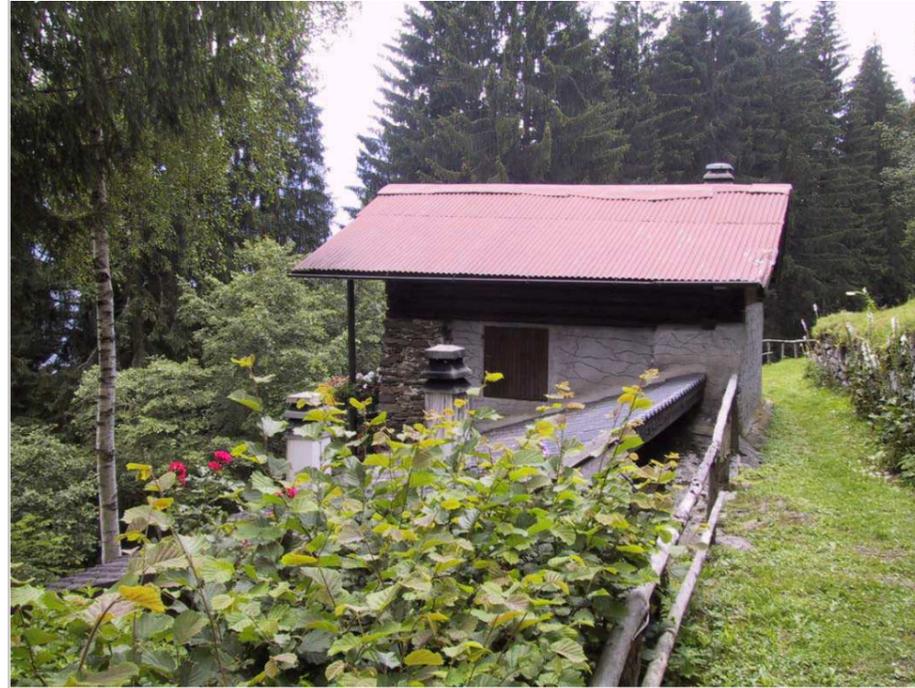
prospetto 1 prospetto 2

Edificio	iscrizioni	stato elevazioni B	elementi qualificanti	elementi degradanti	uso attuale
		stato copertura B		torrette e comignoli anomali intonaci cementizi coperture in lamiera ondulata o non verniciata	abitativo
		stato generale B			utilizzo
		materiali copertura			temporaneo
		lamiera tegole cemento			
		leggibilità del processo edilizio Bassa			
		coerenza col processo tipologico Bassa			
		significatività storica Bassa

Edificio	tipo	evoluzione dell'edificio	note
	E.4.2	Edificio oggetto di varie ristrutturazioni che ne hanno in parte ridotto la leggibilità e reso abitabile anche il sottotetto.	
	ambienti		
	Fuoco 2.2.03 Letto 2.2.03

altre prescrizioni specifiche
Ricadendo l'edificio in zona a pericolosità geologica da critica a molto critica, qualsiasi intervento è subordinato a specifiche e accurate analisi che determinino l'effettivo pericolo del sito e verifichino la possibilità di utilizzare e recuperare l'edificio stesso. Le murature siano intonacate secondo la scheda ELEVAZIONE 3.2

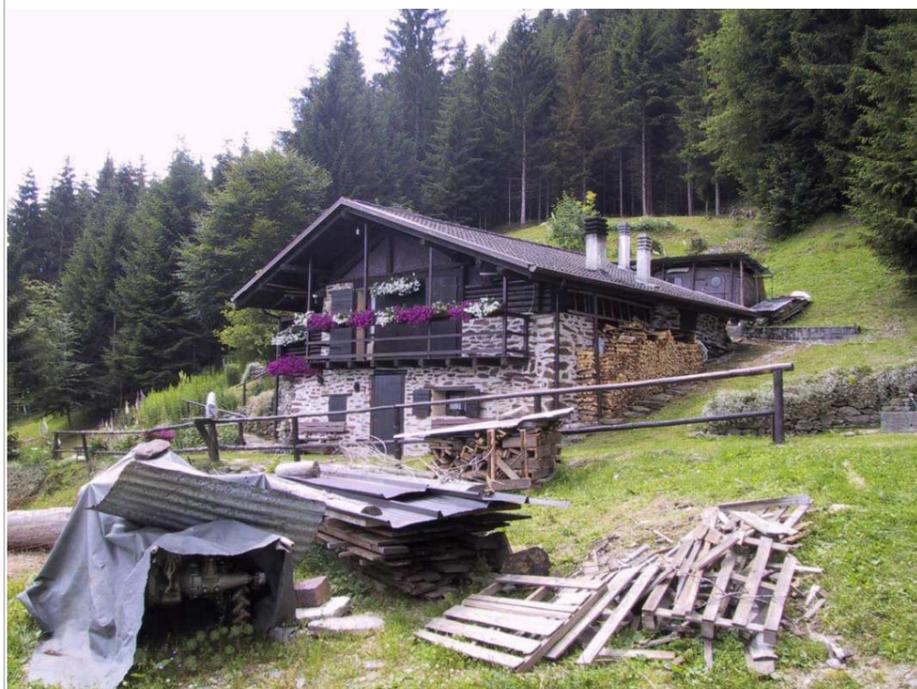
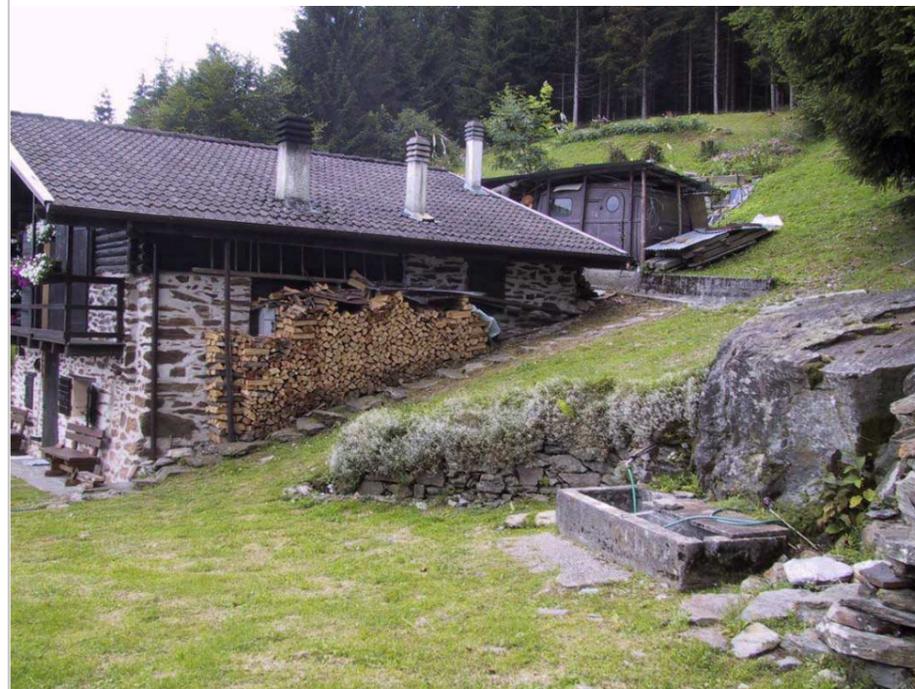
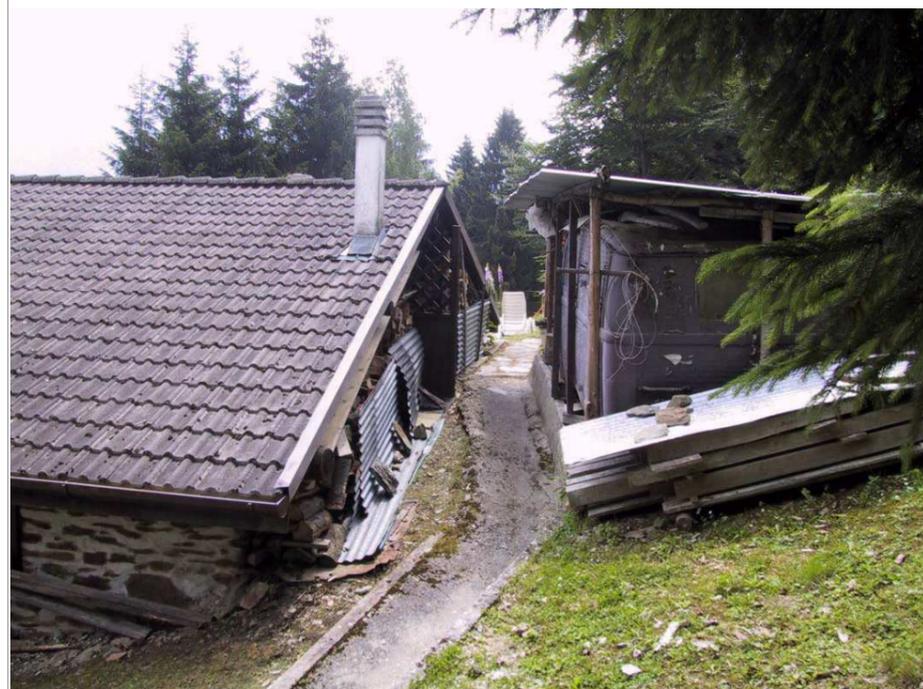
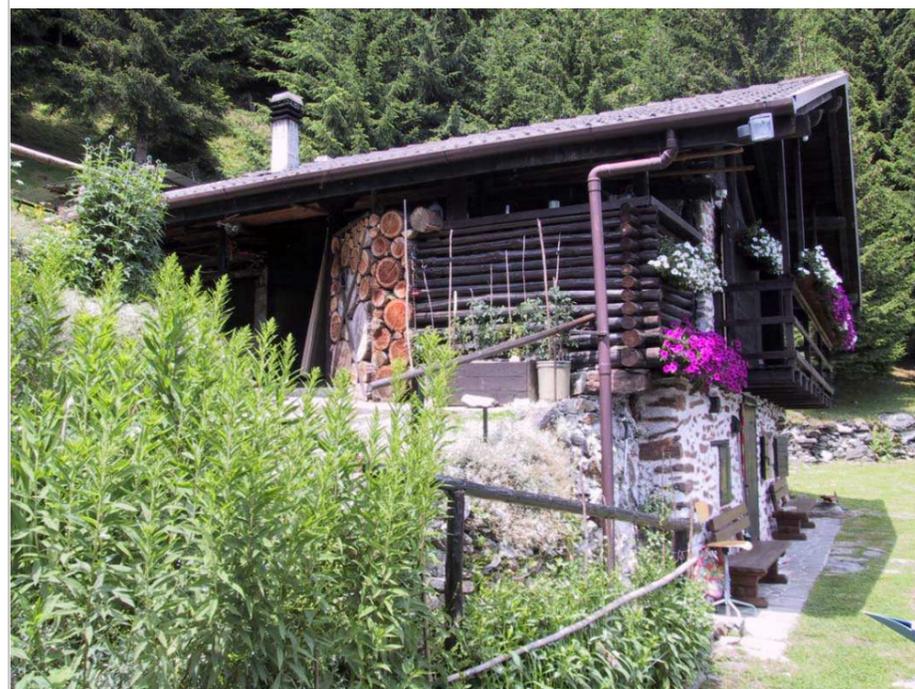
prospetto 1 prospetto 2

Edificio	iscrizioni	stato elevazioni	B	elementi qualificanti	elementi degradanti	uso attuale
		stato copertura	B		antenne e impianti simili torrette e comignoli anomali finestre e porte con dimensioni anomale intonaci cementizi	abitativo
		stato generale	B			utilizzo
		materiali copertura				temporaneo
		tegole cemento				
		leggibilità del processo edilizio	Bassa			
		coerenza col processo tipologico	Media			
		significatività storica	Bassa

Edificio	tipo	evoluzione dell'edificio	note
	A.4.d.1	Edificio fatto oggetto di interventi che lo rendono difficilmente leggibile. Sembra di poter ipotizzare una fase originaria come tipo A.2, seguita da un ampliamento verso un tipo A.4 e infine da una ristrutturazione che ha impostato la nuova copertura secondo il nuovo asse centrale, giungendo al tipo A.4.d.1.	
ambienti			
Stalla 1.2.01			
altro

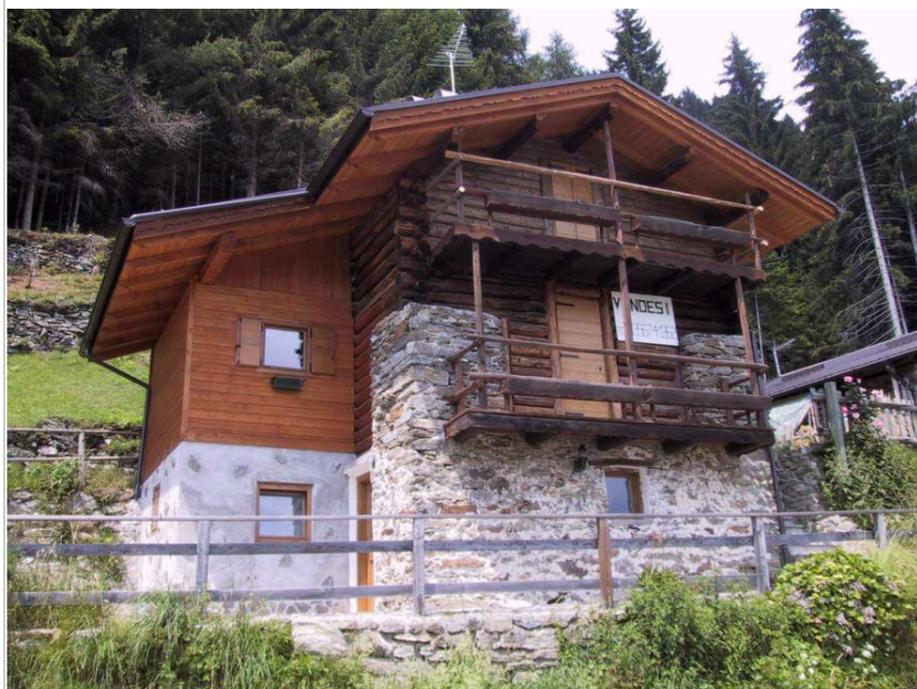
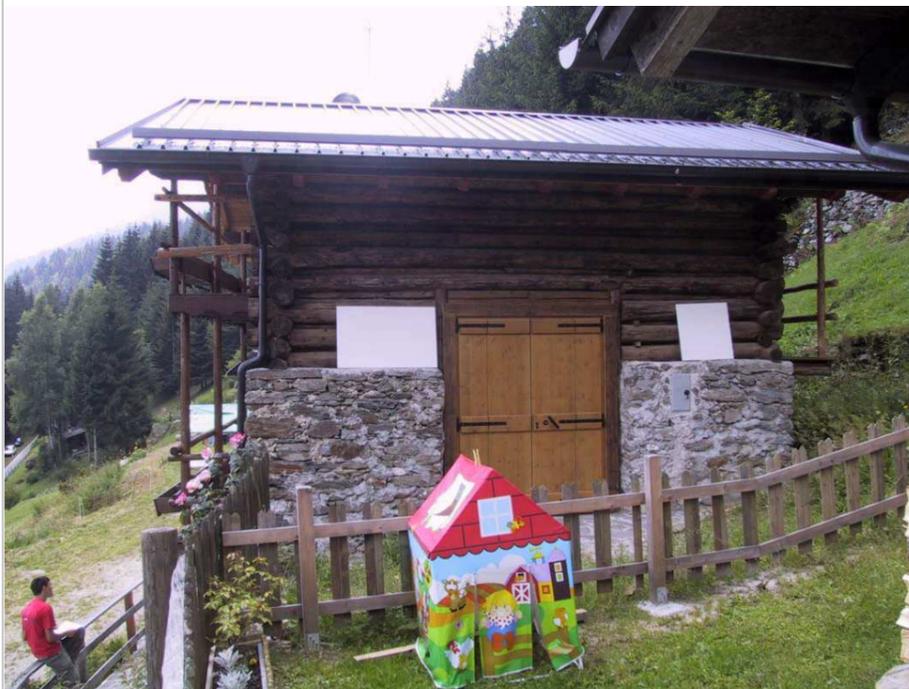
prospetto 1 prospetto 2

Edificio	iscrizioni	stato elevazioni	B	elementi qualificanti	elementi degradanti	uso attuale
		stato copertura	B		intonaci cementizi torrette e comignoli anomali antenne e impianti simili	abitativo
		stato generale	B			utilizzo
		materiali copertura				temporaneo
		tegole cemento

Edificio	tipo	evoluzione dell'edificio	note
	altro ambienti Fienile 1.1.02 altro Stalla 1.1.08	Edificio fatto oggetto di diversi interventi. Alla costruzione originaria (corrispondente al tipo A.2 con Fienile su due livelli) è seguita, in tempi più recenti, l'aggiunta del volume sulla sinistra, peraltro con ambienti incongrui rispetto al processo tipologico (vedi assenza degli accessi), per giungere ad una variante del tipo A.4.

Ricadendo l'edificio in zona a pericolosità geologica da critica a molto critica, qualsiasi intervento è subordinato a specifiche e accurate analisi che determinino l'effettivo pericolo del sito e verifichino la possibilità di utilizzare e recuperare l'edificio stesso. L'intervento dovrà ricondurre l'edificio al tipo edilizio A.4. Gli ambienti incongrui con il tipo dovranno essere sostituiti con ambienti individuati nella colonna B della tabella nella scheda del Manuale Tipologico relativa al tipo. Le strutture incongrue con gli ambienti dovranno essere sostituite con altre individuate nella colonna B della tabella nella scheda del Manuale Tipologico relativa all'ambiente. Le murature del volume aggiunto sul prospetto 4 siano intonacate secondo la scheda ELEVAZIONE 3.2.

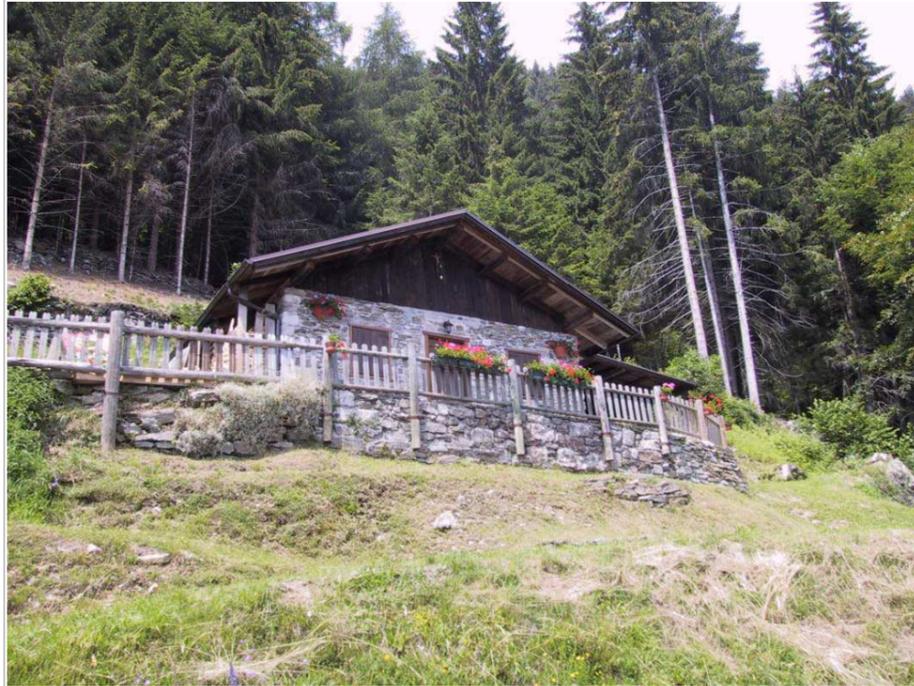
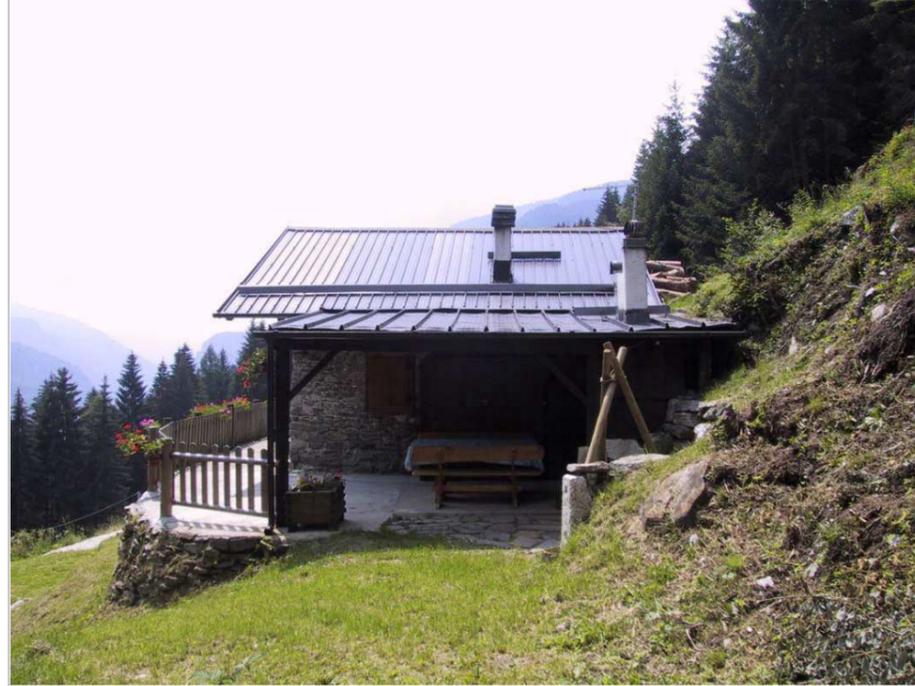
prospetto 1 prospetto 2

Edificio	iscrizioni	stato elevazioni	B	elementi qualificanti	elementi degradanti	uso attuale
		stato copertura	B		intonaci cementizi antenne e impianti simili coperture in lamiera ondulata o non verniciata	abitativo
		stato generale	B			utilizzo
		materiali copertura				temporaneo
		lamiera				
		leggibilità del processo edilizio	Alta			
		coerenza col processo tipologico	Media			
		significatività storica	Bassa

Edificio	tipo	evoluzione dell'edificio	note
	E.4.1.1	Edificio unitario. La tettoia sul fianco destro risulta incongrua rispetto al processo tipologico.	
	ambienti		
	Fuoco 1.1.05

altri interventi specifici ammessi
Sull'ambiente Fuoco è ammesso l'inserimento della RITONDA 1.1.

altre prescrizioni specifiche
Ricadendo l'edificio in zona a pericolosità geologica da critica a molto critica, qualsiasi intervento è subordinato a specifiche e accurate analisi che determinino l'effettivo pericolo del sito e verifichino la possibilità di utilizzare e recuperare l'edificio stesso. L'intervento preveda la rimozione della tettoia sul prospetto 2.

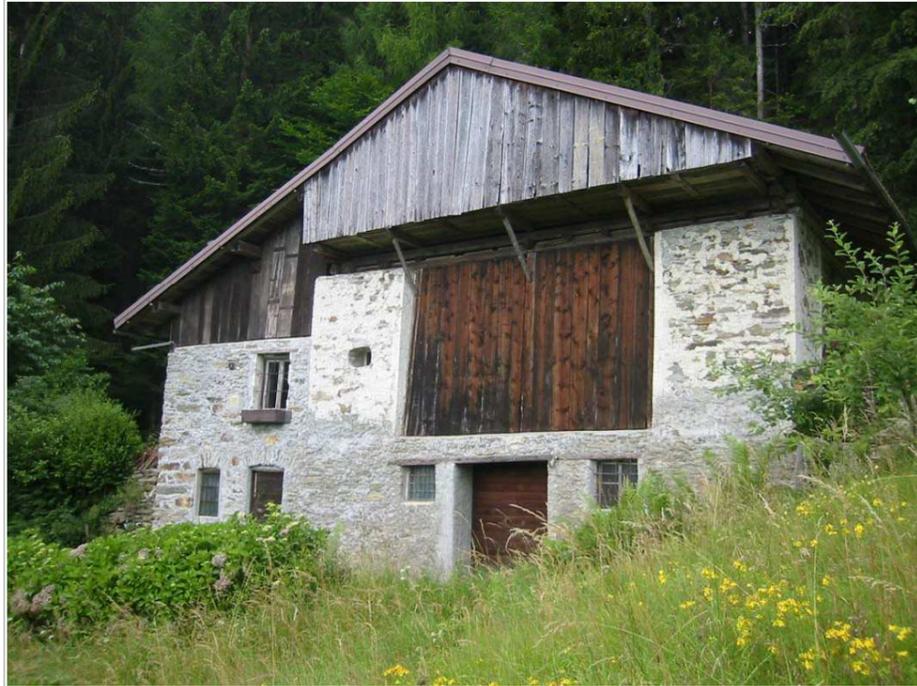
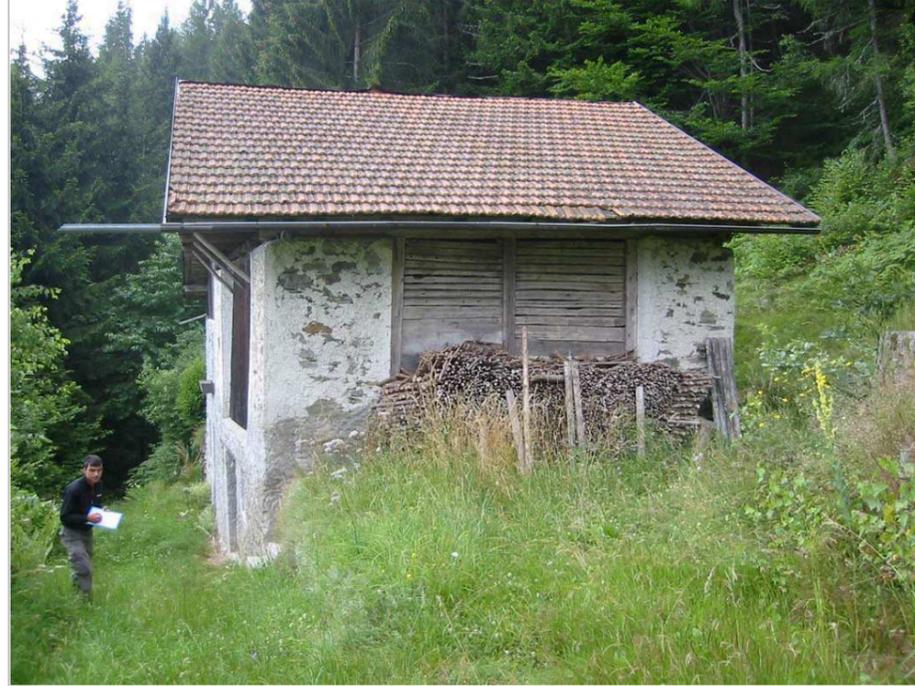
prospetto 1 prospetto 2

Edificio	iscrizioni	stato elevazioni B	elementi qualificanti	elementi degradanti	uso attuale
		stato copertura B		antenne e impianti simili torrette e comignoli anomali intonaci cementizi	agricolo
		stato generale B			utilizzo
		materiali copertura			temporaneo
		tegole in cotto			
		leggibilità del processo edilizio Alta			
		coerenza col processo tipologico Alta			
		significatività storica Medi

Edificio	tipo	evoluzione dell'edificio	note
	A.4	Edificio evidentemente cresciuto in due fasi, a partire da un tipo A.2 per poi giungere, aggiungendo gli ambienti sulla sinistra, al tipo A.4.	
	ambienti		
	Fienile 1.1.06 Fuoco 3.2.01 Letto 3.1.02 Stalla 1.1.07

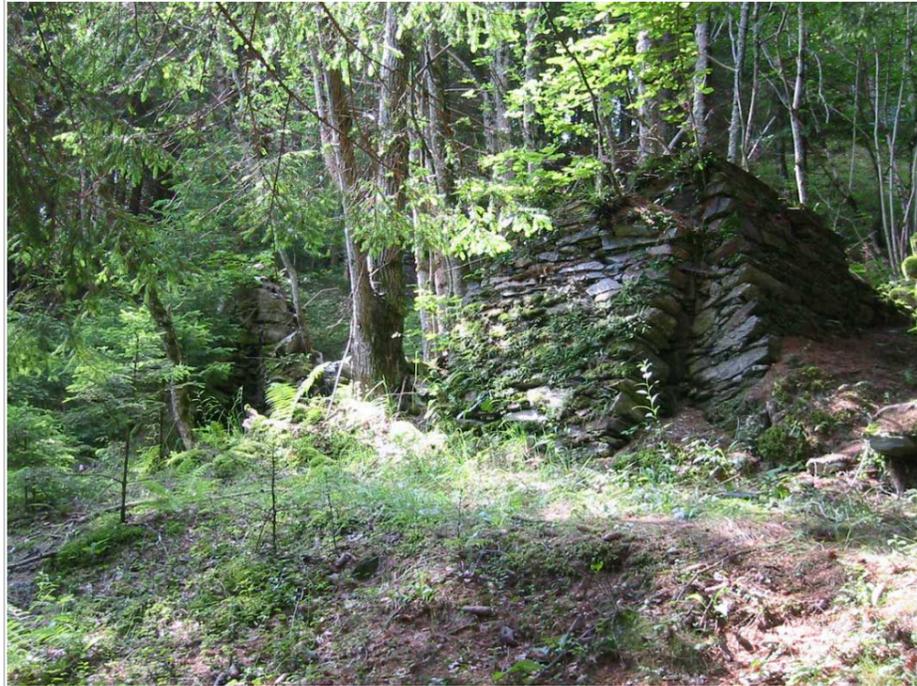
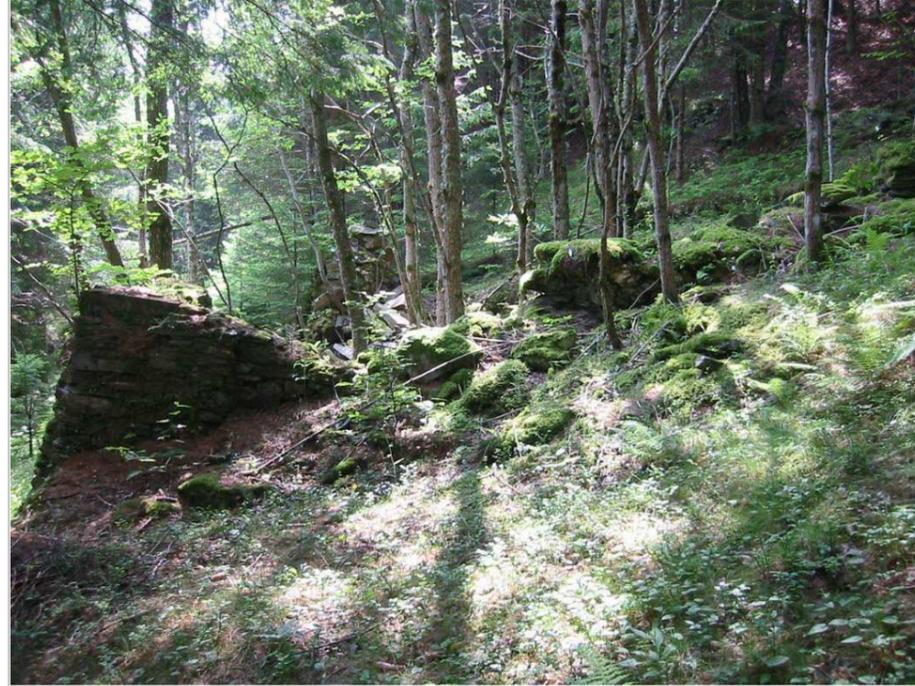
prospetto 1 prospetto 2

<i>Edificio</i>	iscrizioni	stato elevazioni <input type="text" value="P"/>	elementi qualificanti	elementi degradanti	uso attuale
		stato copertura <input type="text" value="P"/>			agricolo
		stato generale <input type="text" value="P"/>			utilizzo
		materiali copertura			abbandonato

<i>Edificio</i>	tipo	evoluzione dell'edificio	note
	ambienti

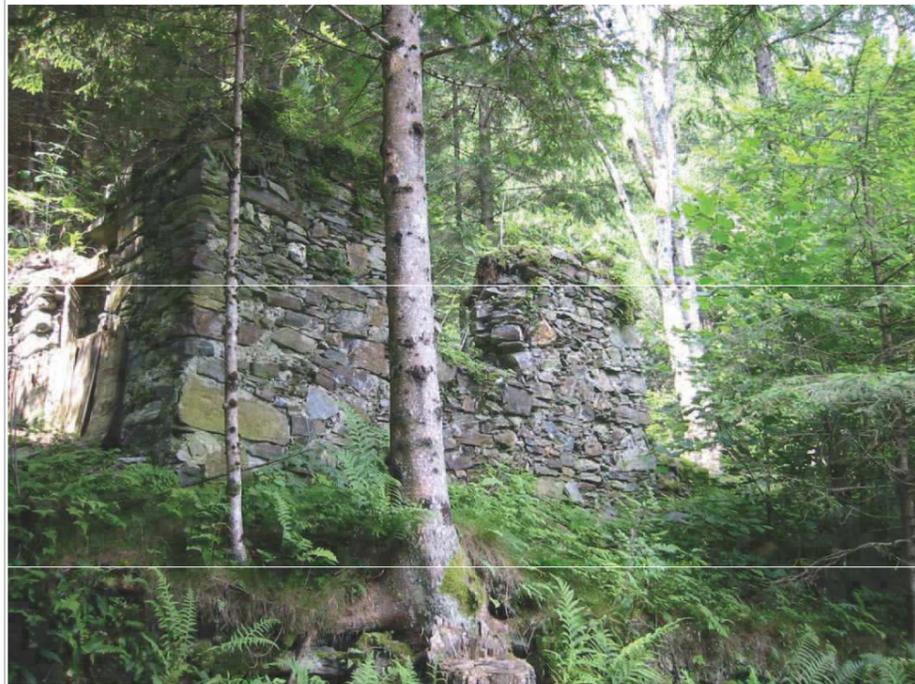
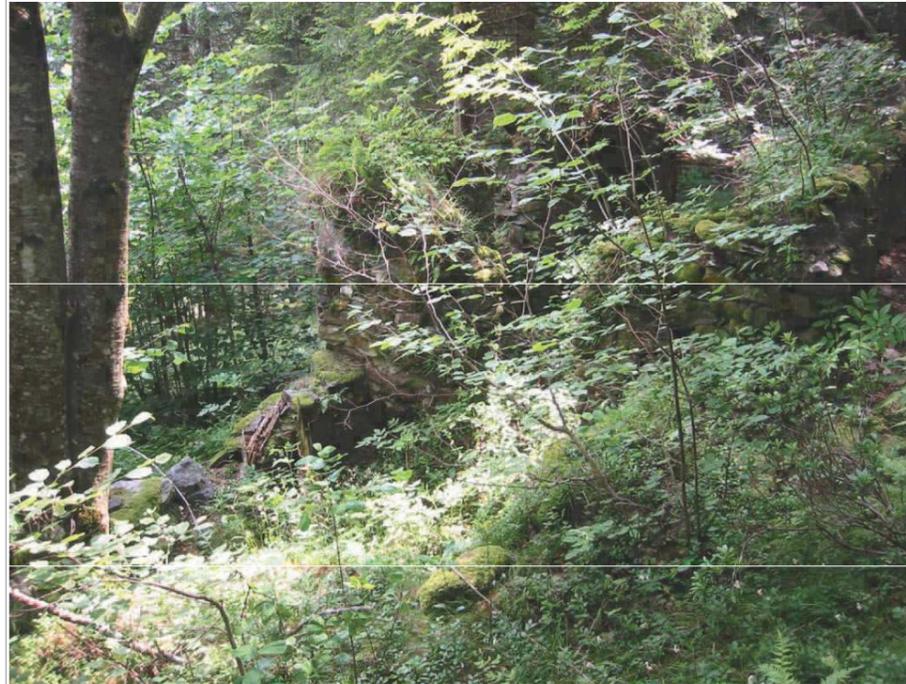
prospetto 1 prospetto 2

Edificio	iscrizioni	stato elevazioni	P	elementi qualificanti	elementi degradanti	uso attuale
		stato copertura	P			abitativo
		stato generale	P			utilizzo
		materiali copertura				abbandonato
		leggibilità del processo edilizio	Media			
		coerenza col processo tipologico	Alta			
		significatività storica	Bassa

Edificio	tipo	evoluzione dell'edificio	note
	F.3	Edificio probabilmente unitario anche se rimane dubbia la sincronicità della ritonda.	
	ambienti		
	Fuoco 1.3.05
