area omogenea **CAN 07** edificio n. **001** c. c. **CANAL SAN BOVO I p.** particella **.211/18** riferimenti fotografie **DAL CAN0700101 AL CAN0700105**

Indicazioni di intervento

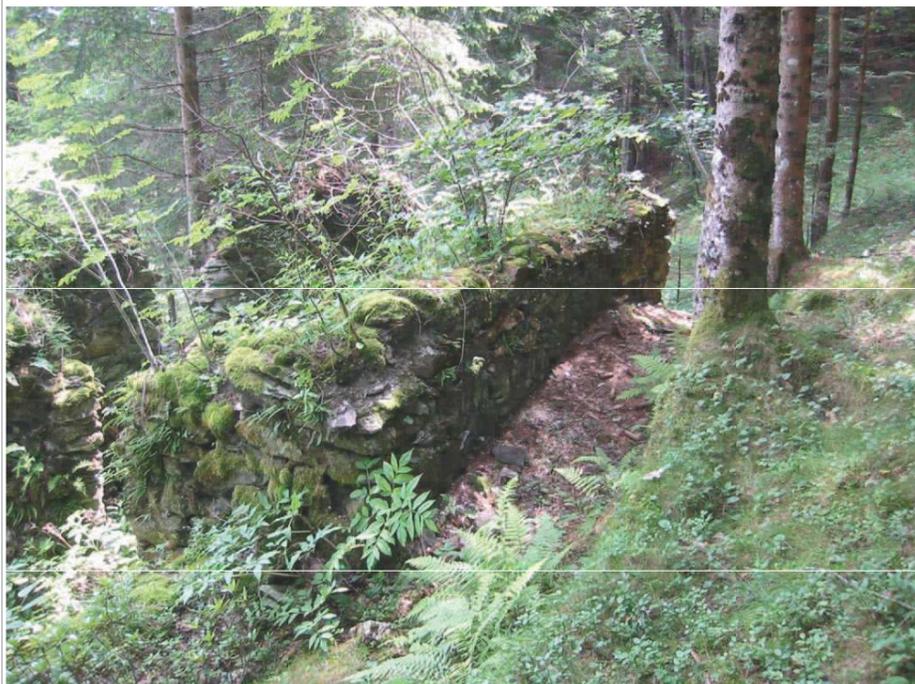
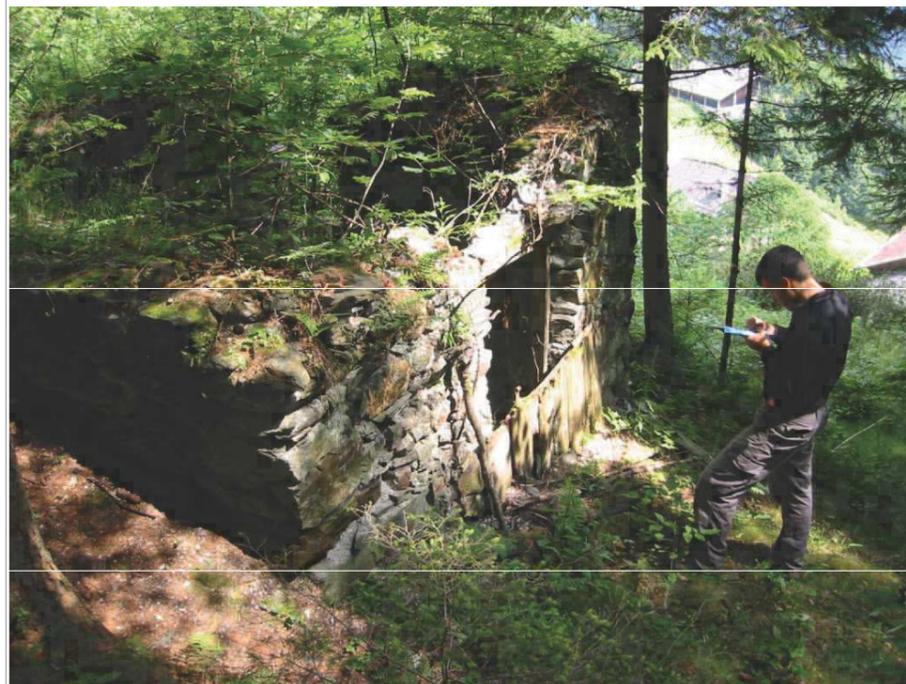
prospetto 3 prospetto 4

Edificio	iscrizioni	stato elevazioni	P	elementi qualificanti	elementi degradanti	uso attuale
		stato copertura	P			abitativo
		stato generale	P			utilizzo
		materiali copertura				abbandonato
		leggibilità del processo edilizio	Media			
		coerenza col processo tipologico	Alta			
		significatività storica	Bassa

Edificio	tipo	evoluzione dell'edificio	note
	F.3	Edificio probabilmente unitario anche se rimane dubbia la sincronicità della ritonda.	
	ambienti		
	Fuoco 1.3.05

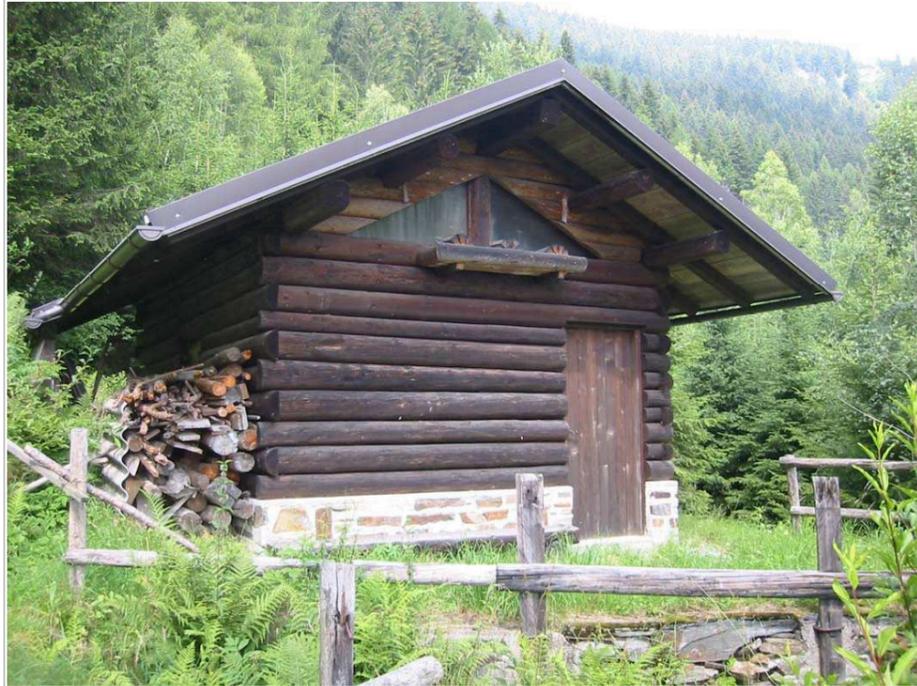
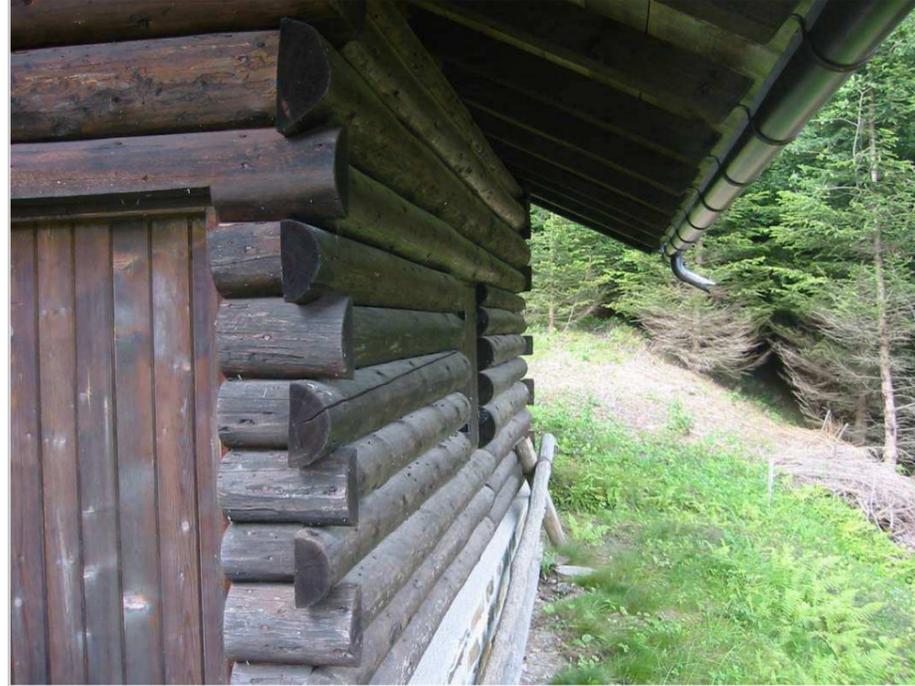
prospetto 1 prospetto 2

Edificio	iscrizioni	stato elevazioni	B	elementi qualificanti	elementi degradanti	uso attuale
		stato copertura	B		coperture in lamiera ondulata o non verniciata	abitativo
		stato generale	B			utilizzo
		materiali copertura				temporaneo
		lamiera				
		leggibilità del processo edilizio	Media			
		coerenza col processo tipologico	Bassa			
		significatività storica	Bassa

Edificio	tipo	evoluzione dell'edificio	note
	E.3.2	Edificio di recente costruzione che, pur rifacendosi al processo tipologico, fa un uso inappropriato di strutture, proporzioni e soluzioni costruttive. Nel sottotetto è stato realizzato un secondo livello abitativo.	
	ambienti		
	Fuoco 1.2.01

**L'intervento dovrà conservare il tipo edilizio E.3.2.
L'intervento dovrà riproporre gli ambienti documentati.
Le strutture incongrue con gli ambienti dovranno essere sostituite
con altre individuate nella colonna B della tabella nella scheda del
Manuale Tipologico relativa all'ambiente.**

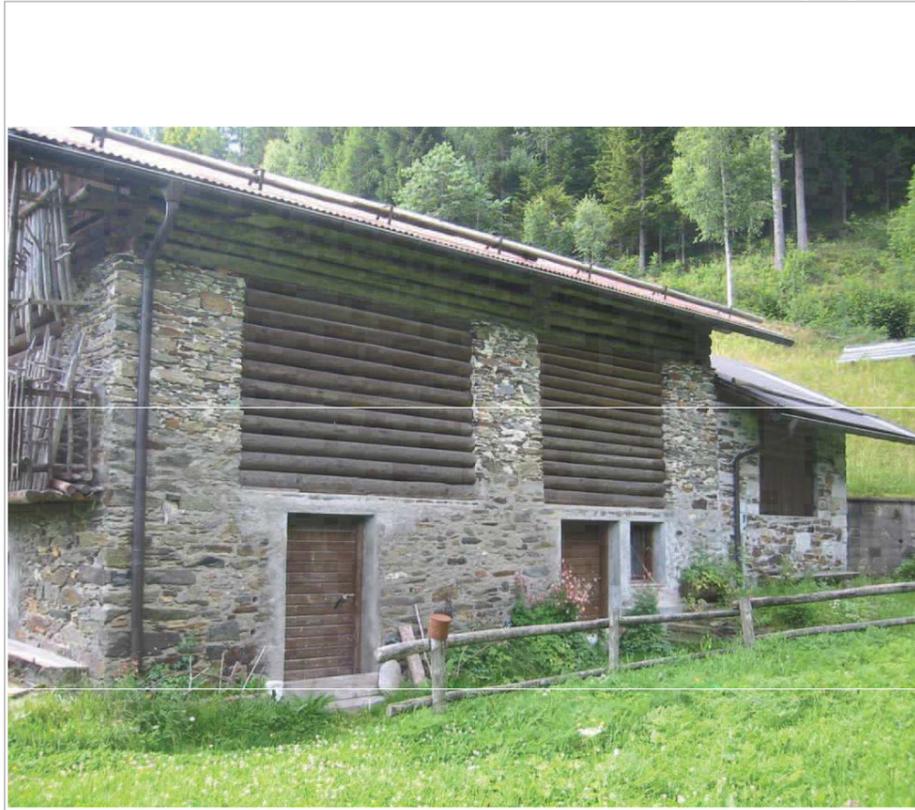
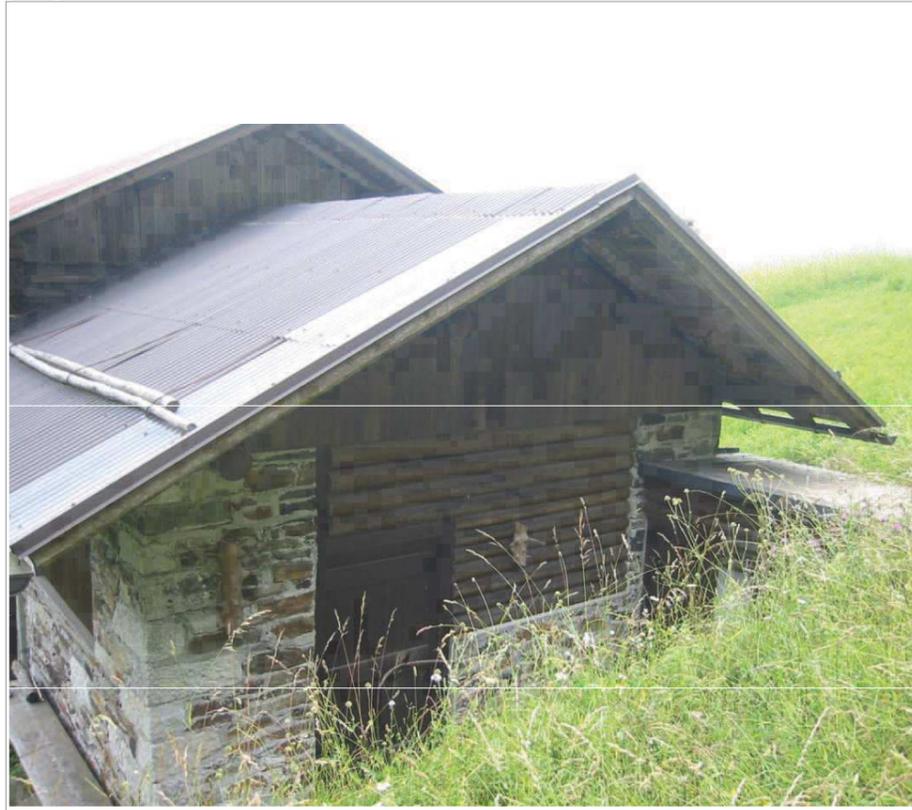
prospetto 1 prospetto 2

Edificio	iscrizioni	stato elevazioni	B	elementi qualificanti	elementi degradanti	uso attuale
		stato copertura	B		coperture in lamiera ondulata o non verniciata intonaci cementizi	agricolo abitativo
		stato generale	B			utilizzo
		materiali copertura				temporaneo
		lamiera				
		leggibilità del processo edilizio	Media			
		coerenza col processo tipologico	Bassa			
		significatività storica	Bassa

Edificio	tipo	evoluzione dell'edificio	note
	altro	Edificio di notevoli dimensioni, cresciuto in più fasi, riconducibile solo per il corpo maggiore al processo tipologico. Il corpo aggiunto in seconda fase sulla destra è anch'esso riconducibile agli ambienti del processo tipologico (a parte gli interventi recenti) e dà vita ad una variante diacronica trifamiliare inusuale. Il volume a copertura piana addossato nell'ultima fase non trova invece alcun riscontro nel processo tipologico.	
	ambienti		
	Stalla 1.2.01 Fienile 1.3.05 Stalla 1.1.08

Per la specificazione degli interventi ammessi dalla categoria d'intervento, valgono, oltre a quelle relative agli ambienti individuati, le indicazioni del Manuale Tipologico per il tipo D.2. Ricadendo l'edificio in area critica recuperabile per la Carta di Sintesi geologica del PUP, qualsiasi intervento è subordinato al rispetto dell'art.3 delle Norme di Attuazione del PUP (all. B della L.P. 7 agosto 2003 n.7 "Approvazione della variante 2000 al PUP).

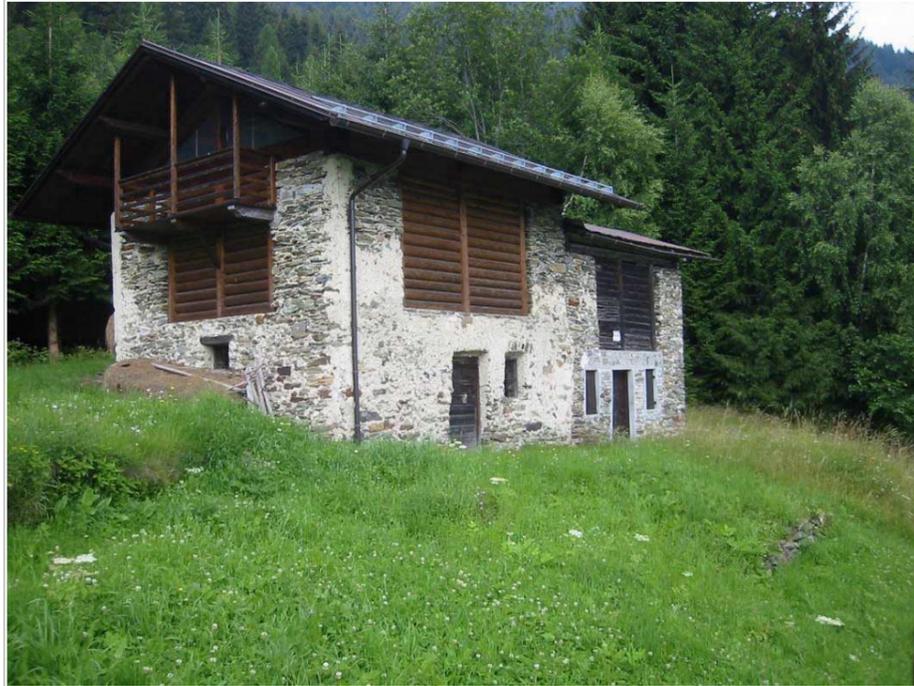
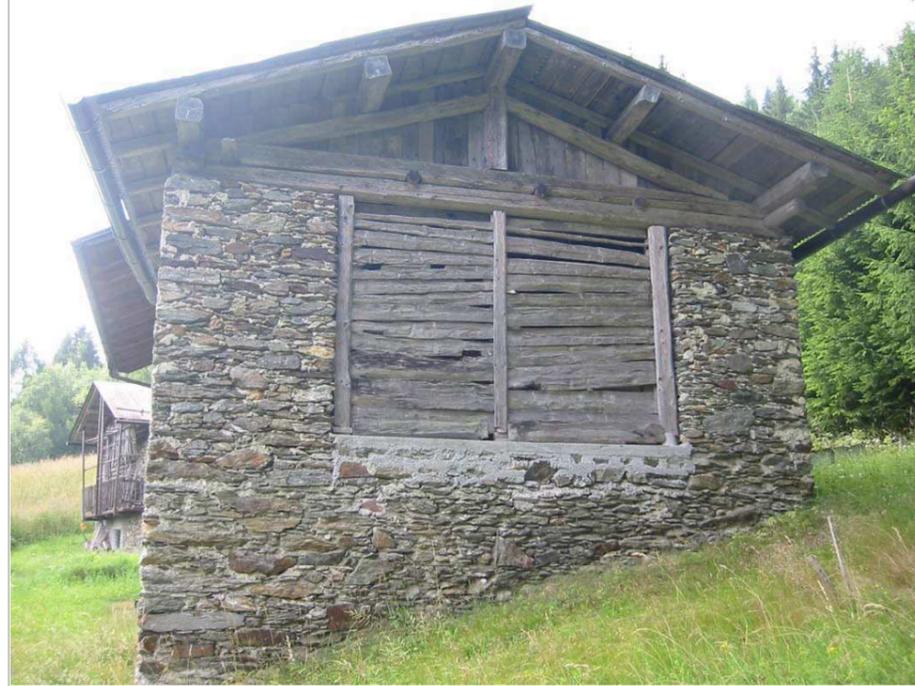
prospetto 1 prospetto 2

Edificio	iscrizioni	stato elevazioni	B	elementi qualificanti	elementi degradanti	uso attuale
	"MF 19" colmo	stato copertura	B	iscrizioni	coperture in lamiera ondulata o non verniciata intonaci cementizi	agricolo
		stato generale	B			utilizzo
		materiali copertura				temporaneo
		lamiera

Edificio	tipo	evoluzione dell'edificio	note
	D.2	Edificio sorto in due fasi per addizione di due tipi B.2 a formare una variante diacronica del tipo D.2.	
	ambienti		
	Fienile 1.3.06 Stalla 1.1.07

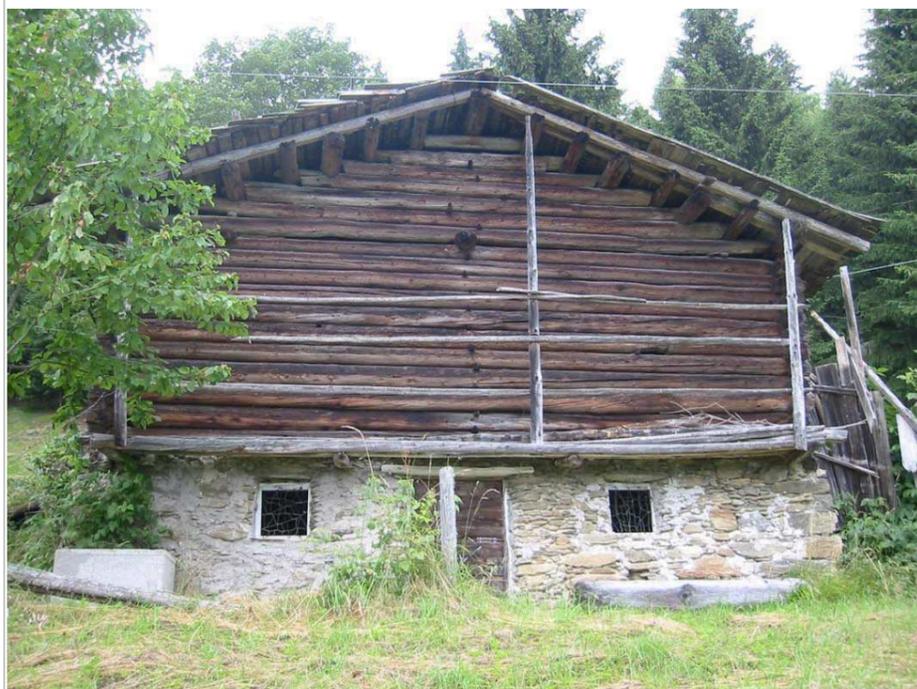
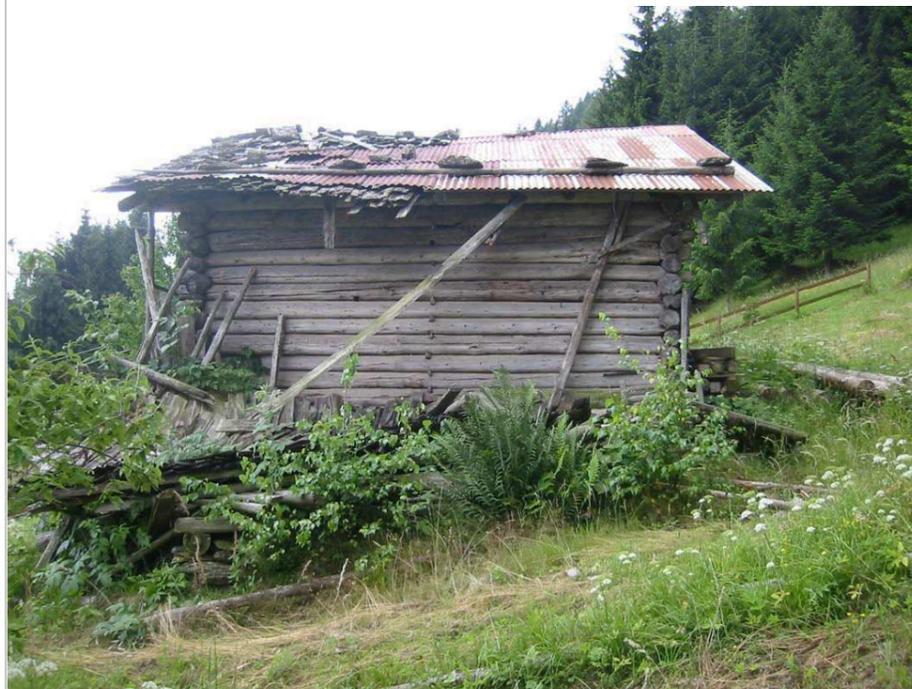
prospetto 1 prospetto 2

Edificio	iscrizioni	stato elevazioni <input type="text" value="C"/>	elementi qualificanti	elementi degradanti	uso attuale
		stato copertura <input type="text" value="C"/>		coperture in lamiera ondulata o non verniciata	agricolo
		stato generale <input type="text" value="C"/>			utilizzo
		materiali copertura			temporaneo
		lamiera			
		leggibilità del processo edilizio <input type="text" value="Alta"/>			
		coerenza col processo tipologico <input type="text" value="Alta"/>			
		significatività storica <input type="text" value="Medi"/>

Edificio	tipo	evoluzione dell'edificio	note
	A.2	Edificio unitario.	
	ambienti		
	Fienile 1.1.02 Stalla 1.1.07

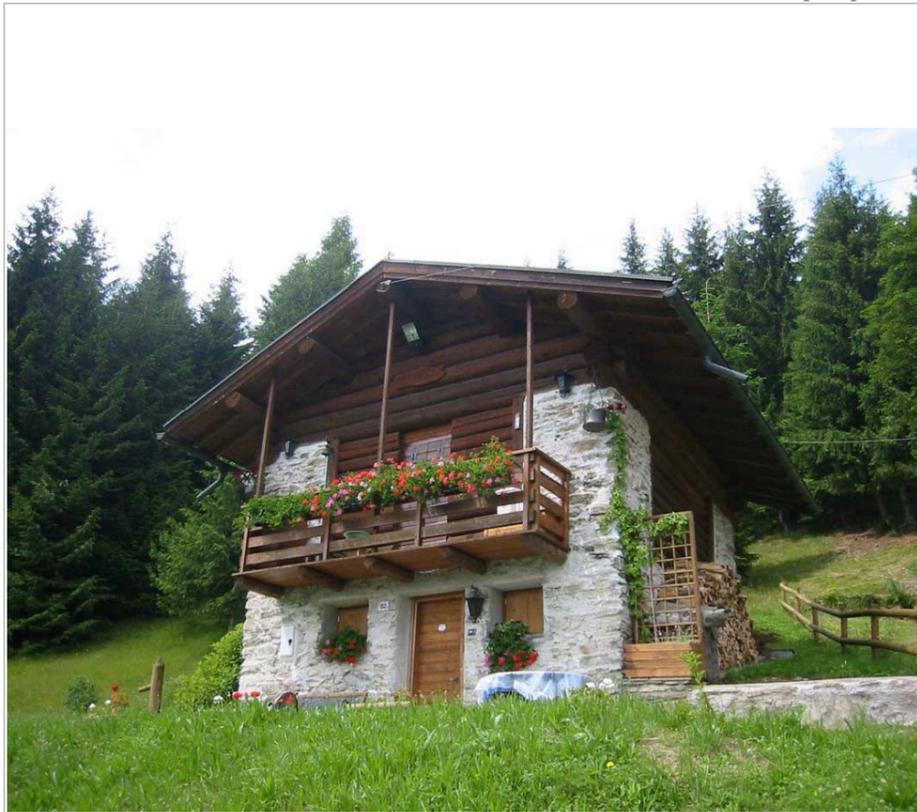
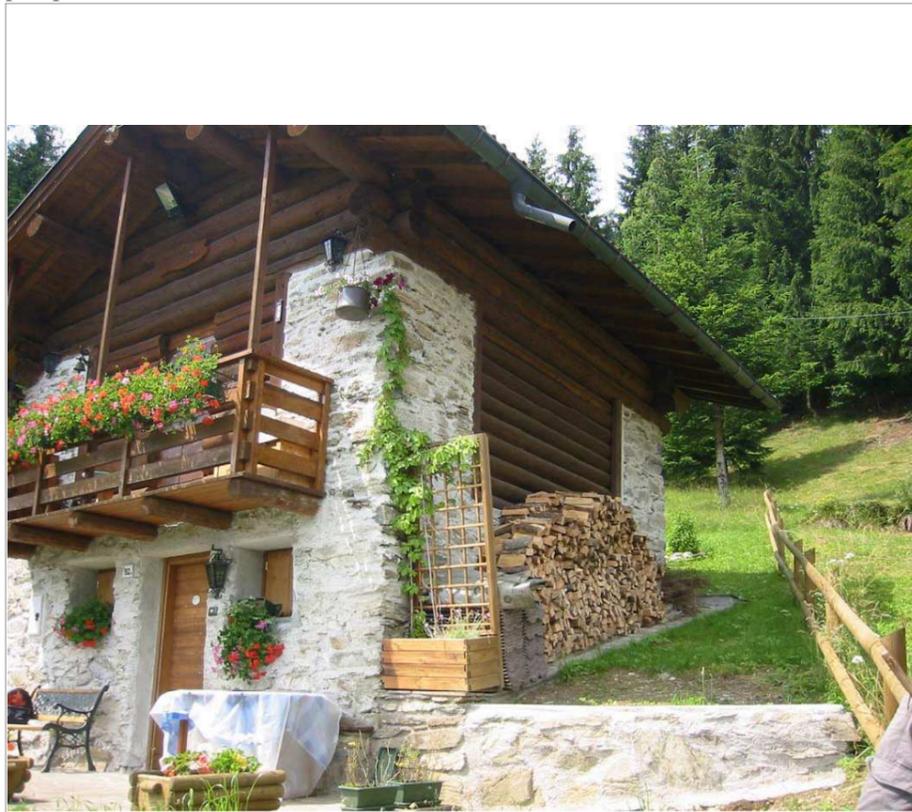
prospetto 1 prospetto 2

Edificio	iscrizioni	stato elevazioni	B	elementi qualificanti	elementi degradanti	uso attuale
		stato copertura	B		antenne e impianti simili intonaci cementizi	abitativo
		stato generale	B			utilizzo
		materiali copertura				temporaneo
		tegole cemento				
		leggibilità del processo edilizio	Media			
		coerenza col processo tipologico	Alta			
		significatività storica	Bassa

Edificio	tipo	evoluzione dell'edificio	note
	A.2	Edificio unitario.	
	ambienti		
	Fienile 1.1.07 Stalla 1.1.07

Il presente edificio è già dotato di un manufatto accessorio nelle pertinenze e pertanto non potrà essere dotato di nuove estensioni funzionali.

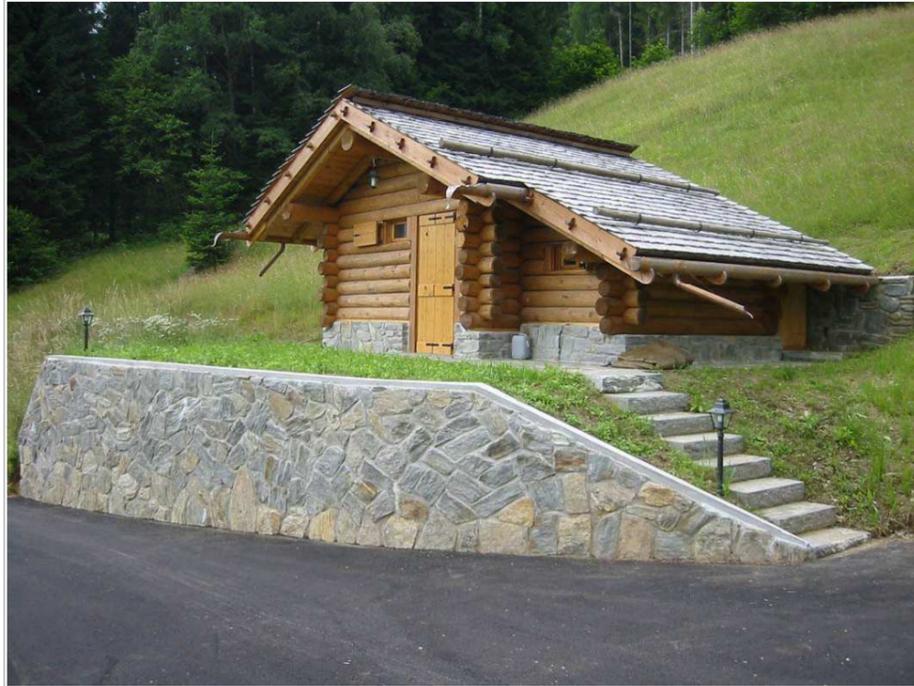
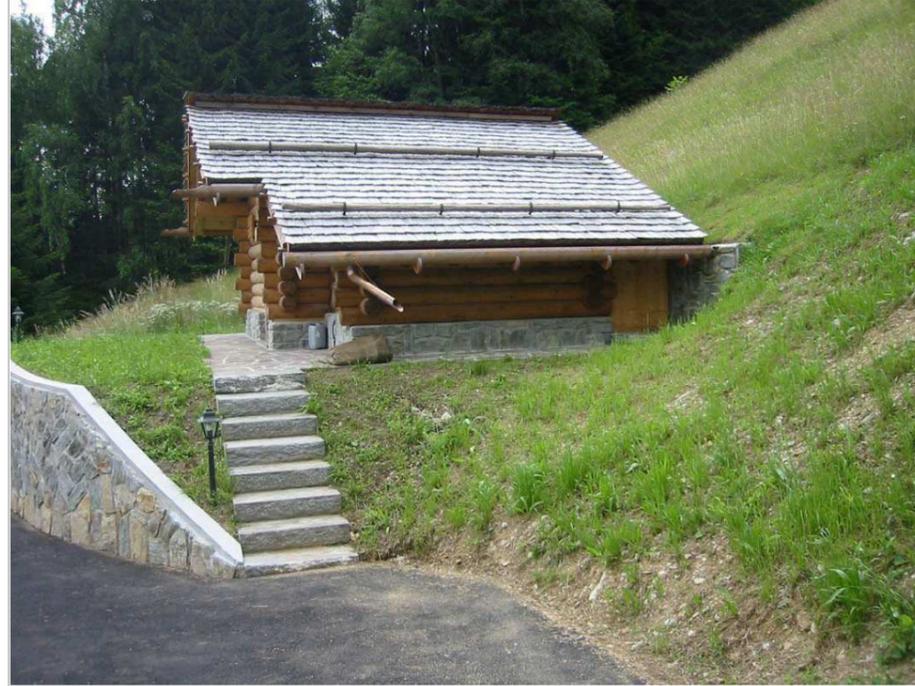
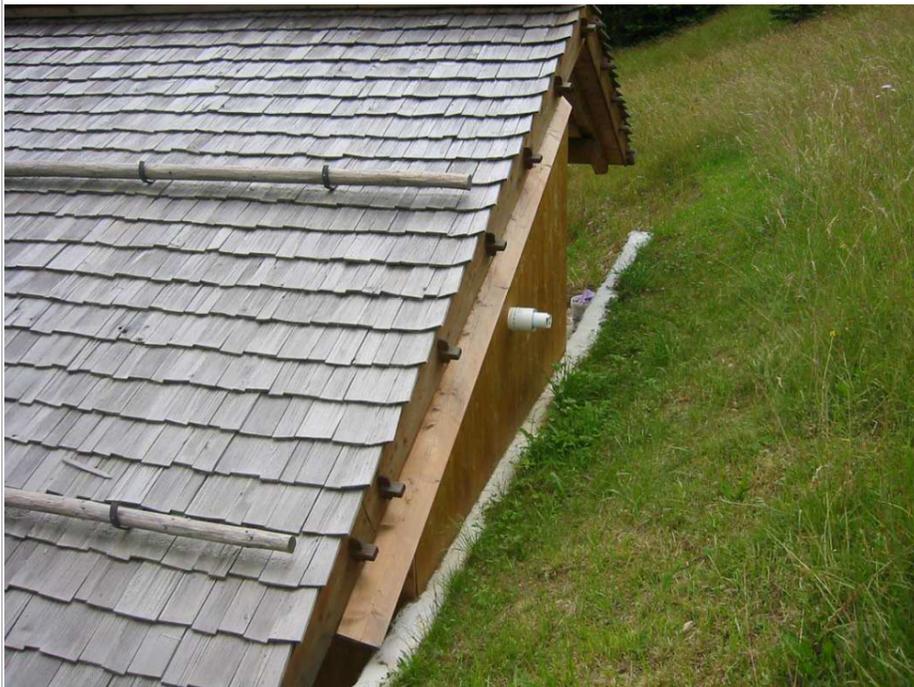
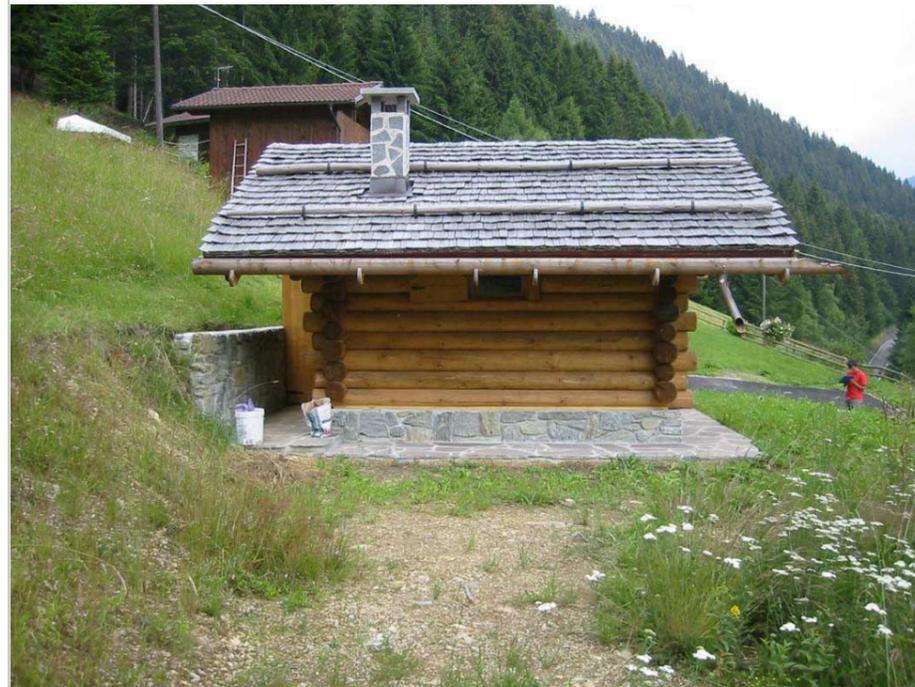
prospetto 1 prospetto 2

Edificio	iscrizioni	stato elevazioni	B	elementi qualificanti	elementi degradanti	uso attuale
		stato copertura	B		intonaci cementizi	abitativo
		stato generale	B			utilizzo
		materiali copertura				temporaneo
		scandole

Edificio	tipo	evoluzione dell'edificio	note
	E.3.1 ambienti Fuoco 1.1.02 altro	Edificio di recente costruzione, secondo il tipo E.3.1, ma ampliato con un ulteriore volume laterale e con soluzione distributiva e di facciata non coerente.

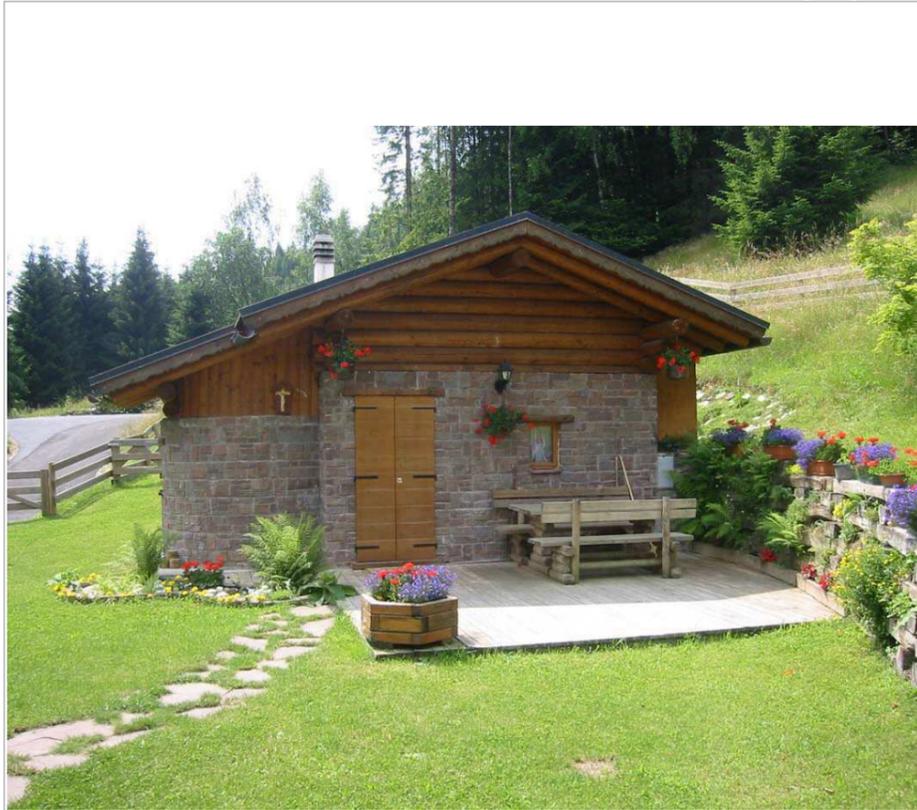
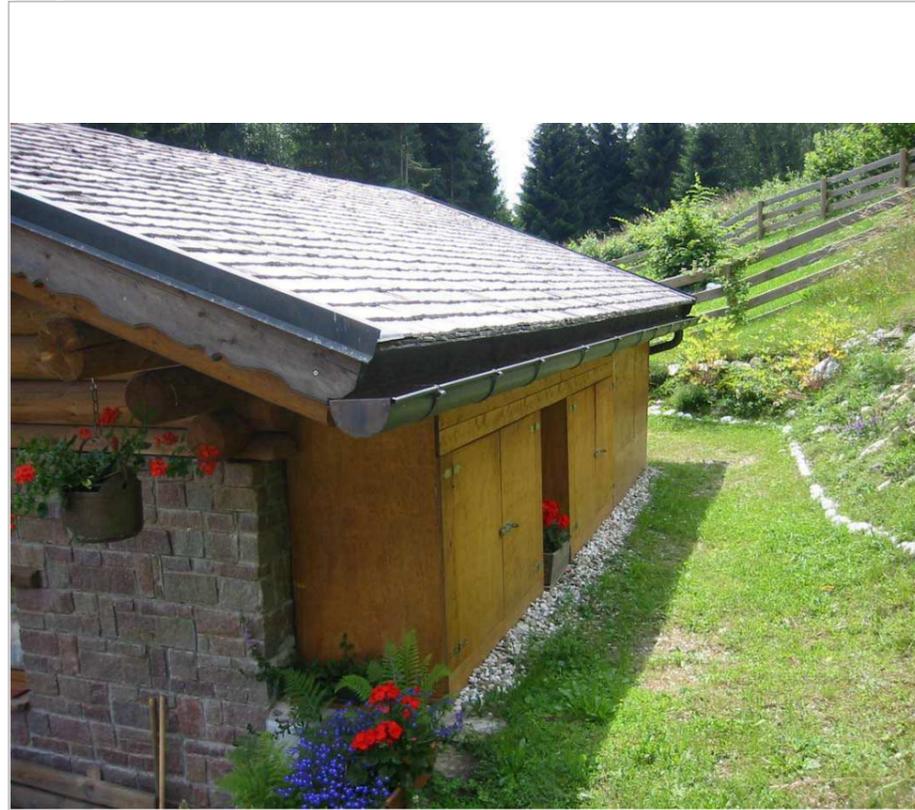
prospetto 1 prospetto 2

Edificio	iscrizioni	stato elevazioni	B	elementi qualificanti	elementi degradanti	uso attuale
		stato copertura	B		antenne e impianti simili intonaci cementizi	abitativo
		stato generale	B			utilizzo
		materiali copertura				temporaneo
		scandole

Edificio	tipo	evoluzione dell'edificio	note
	E.3.2	Edificio di recente costruzione, secondo il tipo E.3.2, con ritonda 1.1, priva di camino, ma ampliato con un ulteriore volume ligneo laterale e con uso dei materiali non coerente. Nel sottotetto è ricavato un secondo livello abitativo.	
	ambienti		
	Fuoco 1.2.03

altre prescrizioni specifiche
**Sia ripristinato il camino della ritonda nella corretta posizione e nel rispetto della scheda COMIGNOLI.
Le strutture incongrue con gli ambienti dovranno essere sostituite con altre individuate nella colonna B della tabella nella scheda del Manuale Tipologico relativa all'ambiente.
L'intervento preveda l'adeguamento alle prescrizioni contenute nelle schede del Manuale Tipologico della superfetazione sul prospetto 2.**

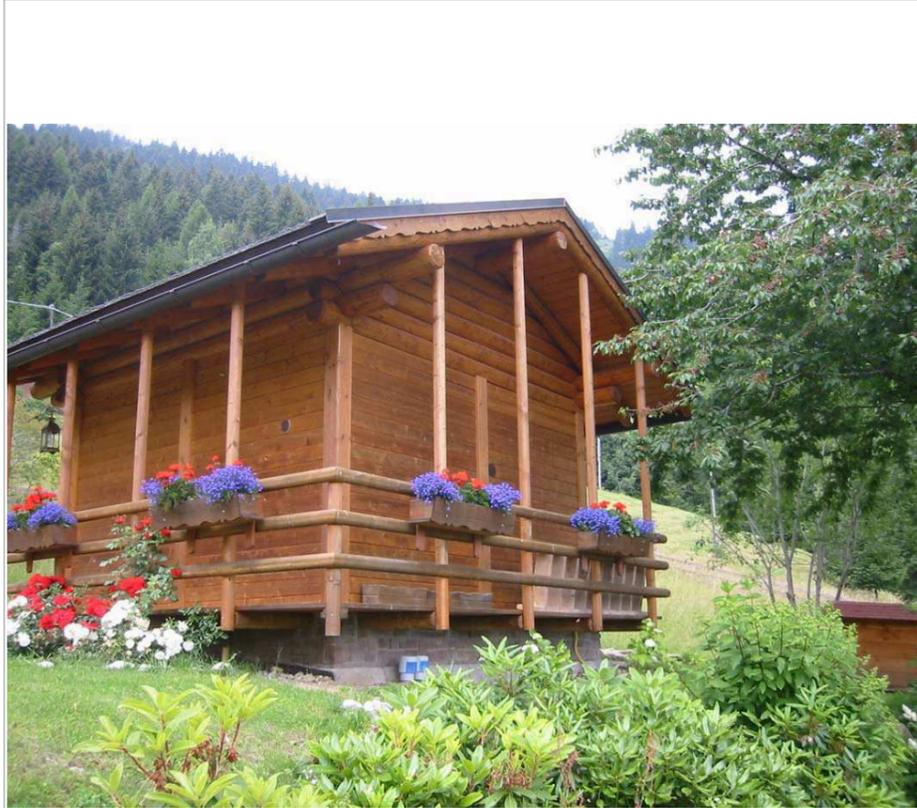
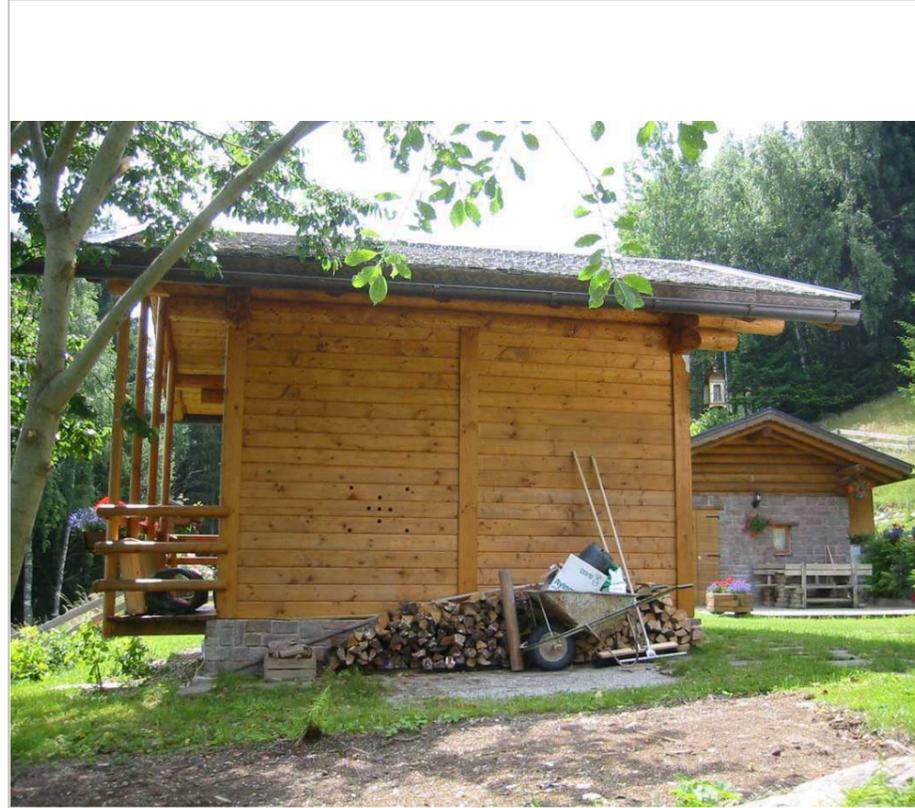
prospetto 1 prospetto 2

Edificio	iscrizioni	stato elevazioni	B	elementi qualificanti	elementi degradanti	uso attuale
		stato copertura	B			abitativo
		stato generale	B			utilizzo
		materiali copertura				temporaneo
		scandole

Edificio	tipo	evoluzione dell'edificio	note
	A.1	Edificio unitario di recente costruzione, riferibile al tipo A.1, di dimensioni simili ai barchi e con uso di materiali inappropriato.	
	ambienti		
	Fienile 1.1.04

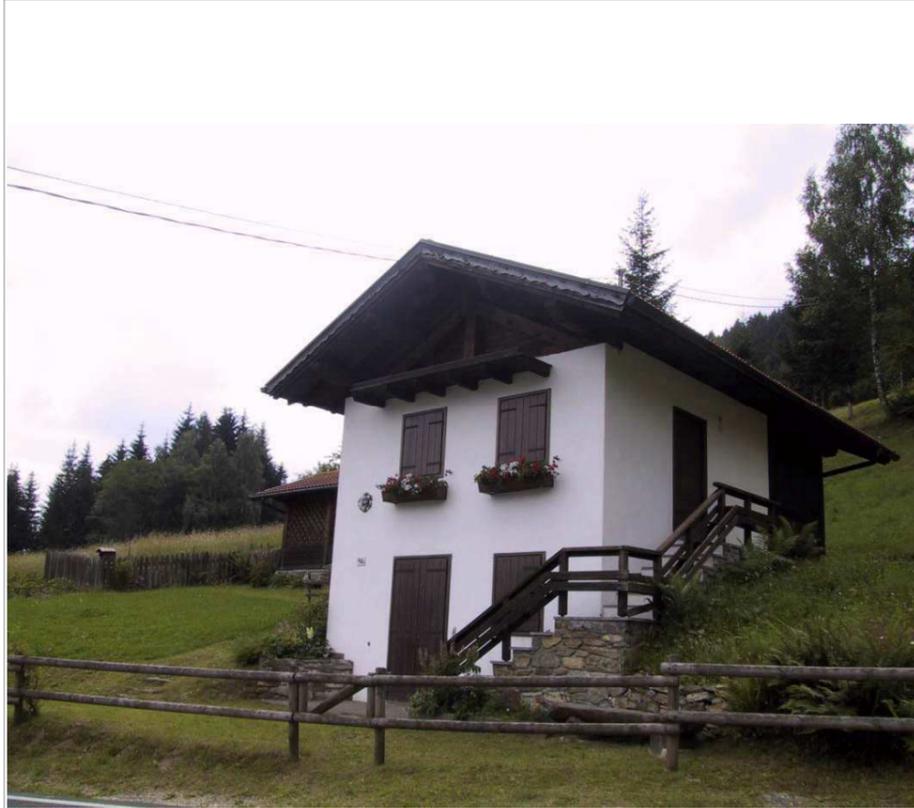
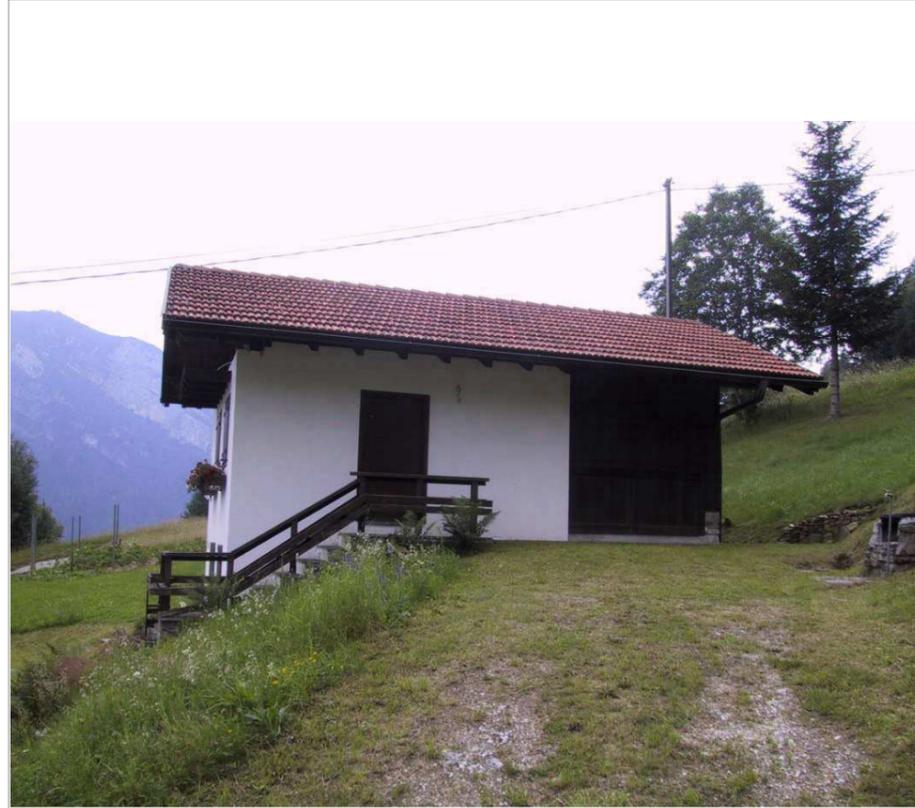
prospetto 1 prospetto 2

Edificio	iscrizioni	stato elevazioni	B	elementi qualificanti	elementi degradanti	uso attuale
		stato copertura	B		intonaci cementizi antenne e impianti simili	abitativo
		stato generale	B			utilizzo
		materiali copertura				temporaneo
		tegole cemento

Edificio	tipo	evoluzione dell'edificio	note
	altro ambienti Fuoco 2.1.01 Fienile 1.1.05 Letto 2.2.03	Edificio cresciuto in due fasi: impianto riferibile al tipo E.4.2 e successivo ampliamento in assito sul retro con un Fienile uniformato dalla nuova copertura.

Per la specificazione degli interventi ammessi dalla categoria d'intervento, valgono, oltre a quelle relative agli ambienti individuati, le indicazioni del Manuale Tipologico per il tipo E.4.2.

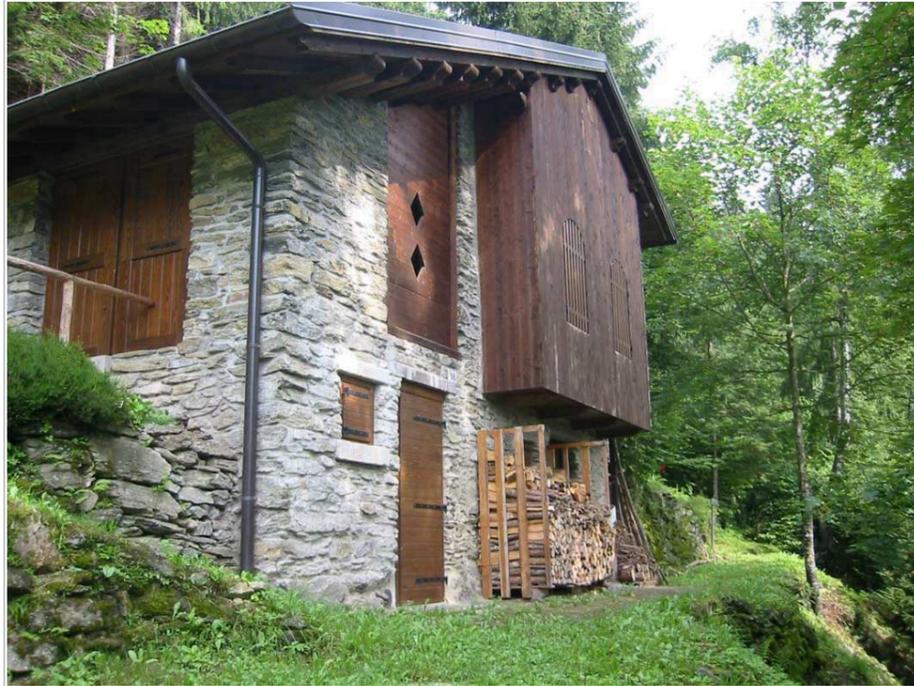
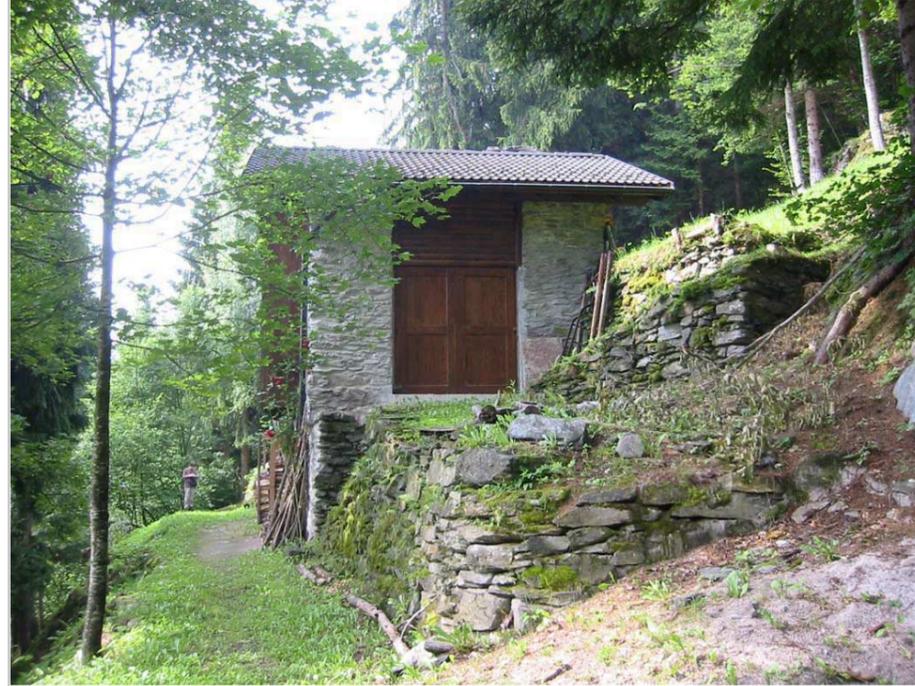
prospetto 1 prospetto 2

Edificio	iscrizioni	stato elevazioni	B	elementi qualificanti	elementi degradanti	uso attuale
		stato copertura	B		tecniche incoerenti	turistico/ricettivo
		stato generale	B			utilizzo
		materiali copertura				temporaneo
		tegole cemento

Edificio	tipo	evoluzione dell'edificio	note
	C.2	Edificio fatto oggetto di recenti interventi e di non facile leggibilità ma riconducibile al tipo C.2.	
	ambienti		
	Stalla 1.2.01 Fienile 1.1.11

Ricadendo l'edificio in zona a pericolosità geologica da critica a molto critica, qualsiasi intervento è subordinato a specifiche e accurate analisi che determinino l'effettivo pericolo del sito e verifichino la possibilità di utilizzare e recuperare l'edificio stesso. Le strutture incongrue con gli ambienti dovranno essere sostituite con altre individuate nella colonna B della tabella nella scheda del Manuale Tipologico relativa all'ambiente.

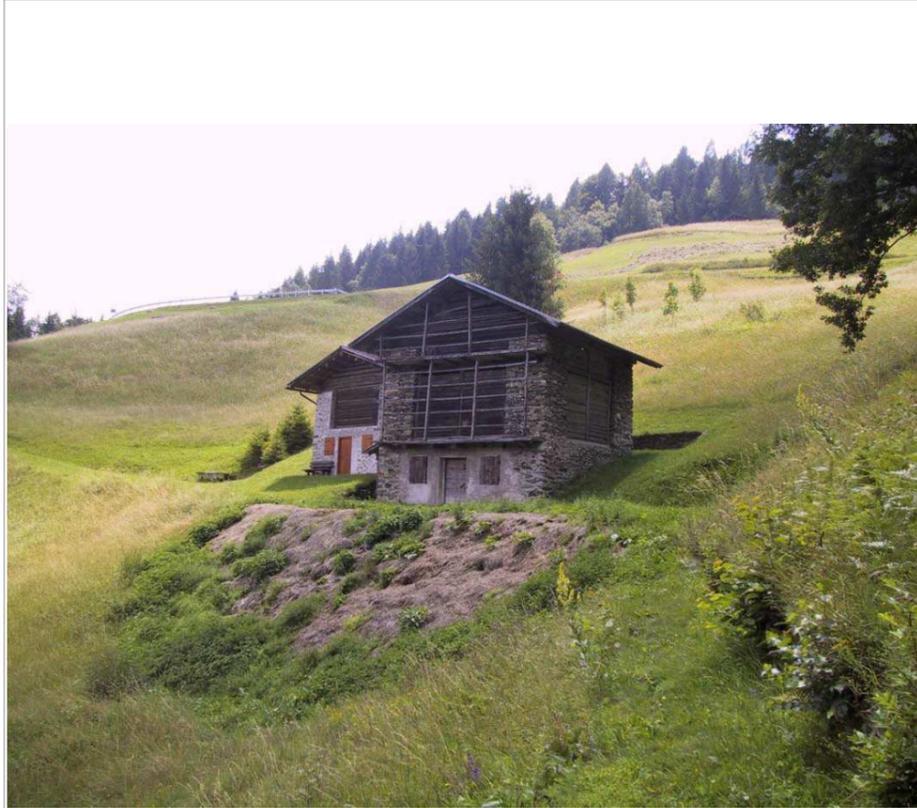
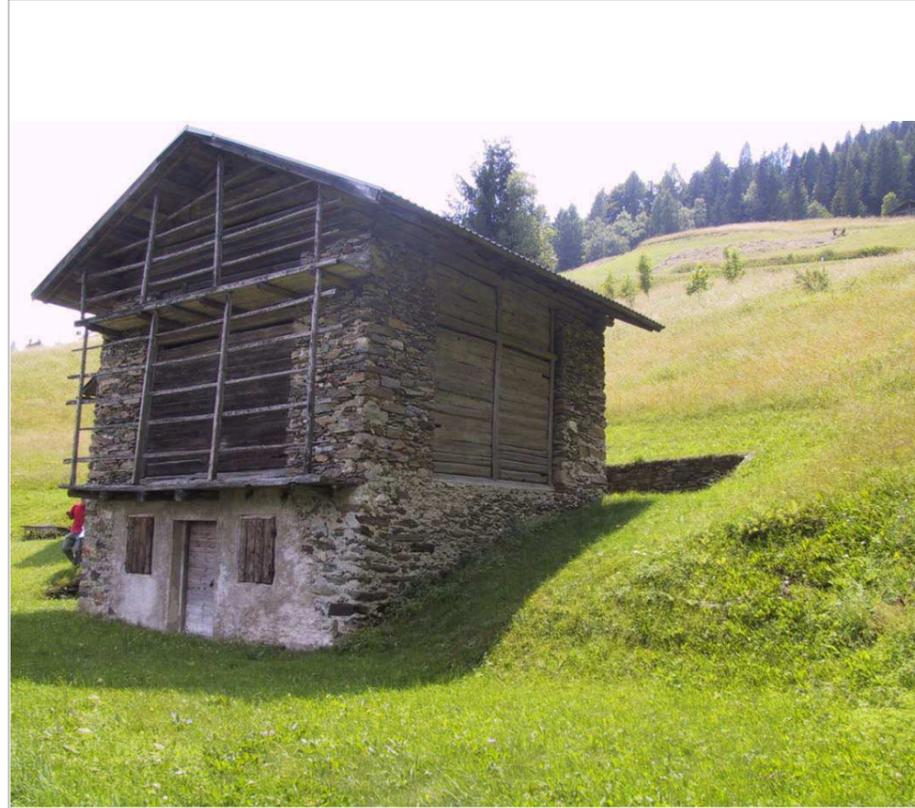
prospetto 1 prospetto 2

Edificio	iscrizioni	stato elevazioni	elementi qualificanti	elementi degradanti	uso attuale
	"CAF L 1919" colmo valle	B	iscrizioni	coperture in lamiera ondulata o non verniciata intonaci cementizi	agricolo
		stato copertura			utilizzo
		B			temporaneo
		stato generale			
		B			
		materiali copertura			
		lamiera			
		tegole cemento

Edificio	tipo	evoluzione dell'edificio	note
	A.2	Edificio unitario caratterizzato dal Fienile su due livelli.	
	ambienti		
	Fienile 1.1.07 Stalla 1.1.07

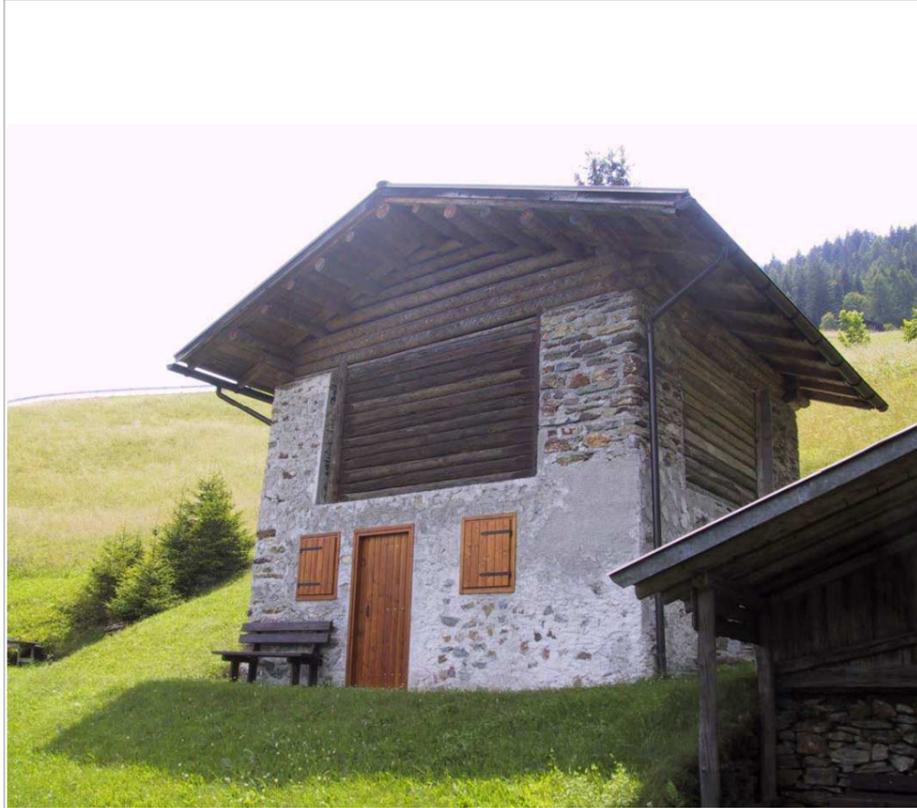
prospetto 1 prospetto 2

Edificio	iscrizioni	stato elevazioni	B	elementi qualificanti	elementi degradanti	uso attuale
		stato copertura	B		intonaci cementizi bocche di lupo	abitativo
		stato generale	B			utilizzo
		materiali copertura				temporaneo
		tegole cemento				
		leggibilità del processo edilizio	Alta			
		coerenza col processo tipologico	Alta			
		significatività storica	Bassa

Edificio	tipo	evoluzione dell'edificio	note
	A.2	Edificio unitario.	
	ambienti		
	Fienile 1.1.10 Stalla 1.1.07

Le murature del piano terra siano intonacate secondo la scheda ELEVAZIONE 3.2.

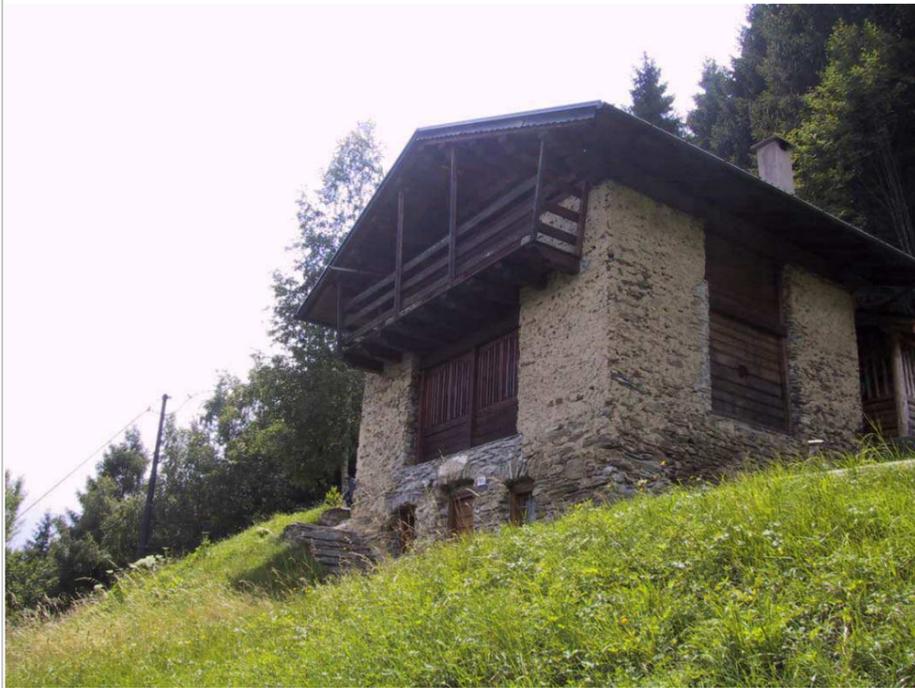
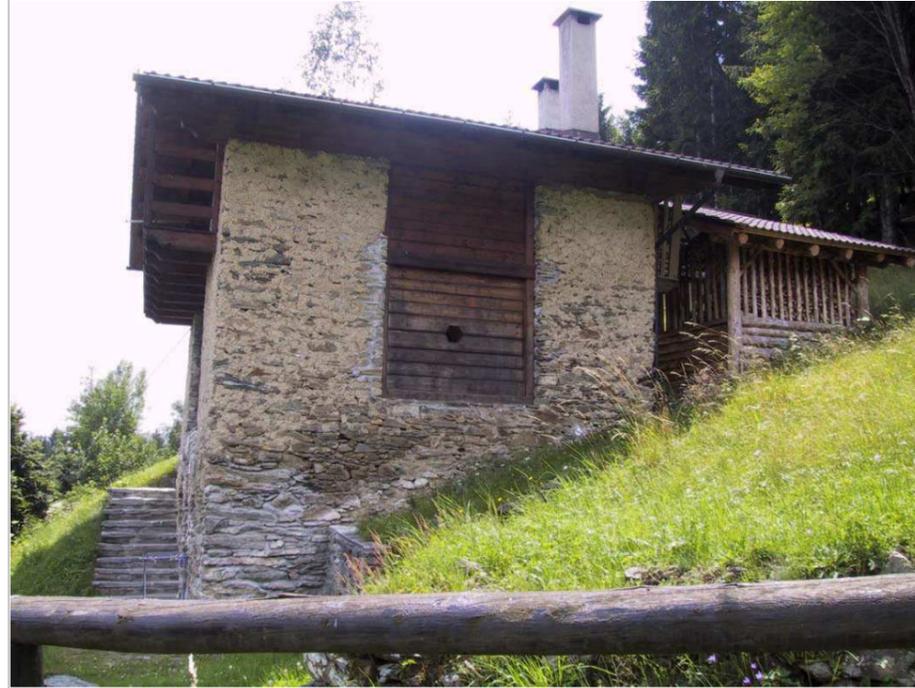
prospetto 1 prospetto 2

Edificio	iscrizioni	stato elevazioni	B	elementi qualificanti	elementi degradanti	uso attuale
	"RS 1994" colmo	stato copertura	B	iscrizioni	intonaci cementizi torrette e comignoli anomali antenne e impianti simili	abitativo
		stato generale	B			utilizzo
		materiali copertura				temporaneo
		tegole cemento				
		leggibilità del processo edilizio	Alta			
		coerenza col processo tipologico	Alta			
		significatività storica	Medi

Edificio	tipo	evoluzione dell'edificio	note
	A.2	Edificio unitario caratterizzato dal Fienile su due livelli.	
	ambienti		
	Fienile 1.1.11 Stalla 1.1.07

Le strutture incongrue con gli ambienti dovranno essere sostituite con altre individuate nella colonna B della tabella nella scheda del Manuale Tipologico relativa all'ambiente.
