area omogenea **CAN 07** edificio n. **001** c. c. **CANAL SAN BOVO I p.** particella **.211/18** riferimenti fotografie **DAL CAN0700101 AL CAN0700105**

Indicazioni di intervento

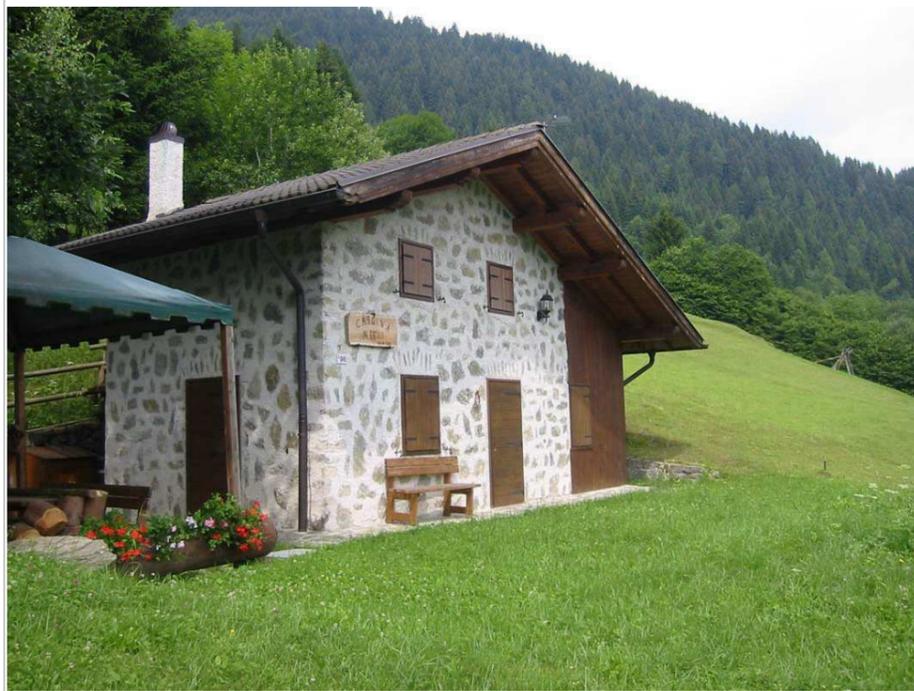
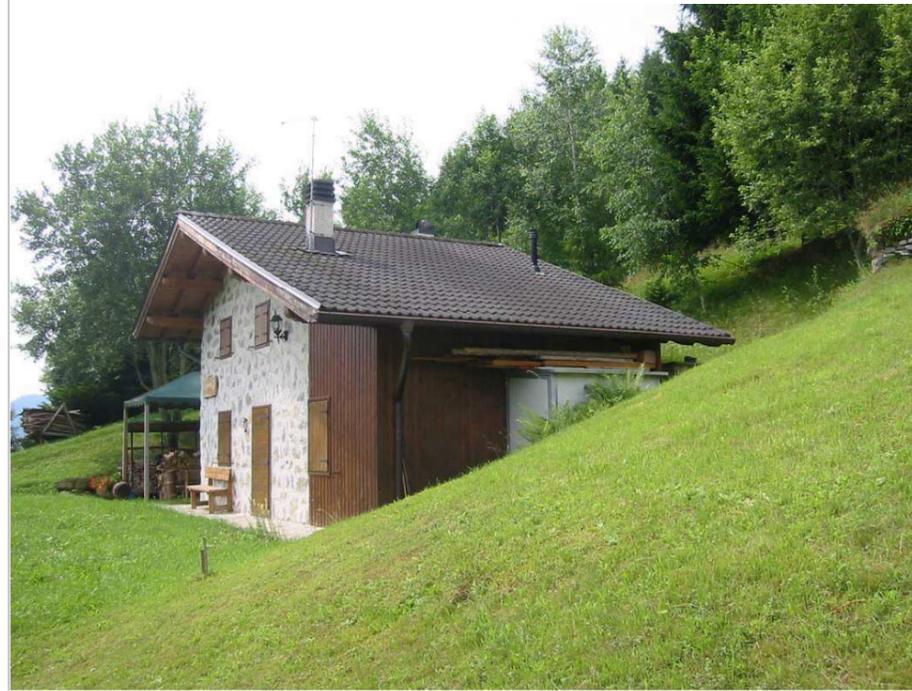
prospetto 1 prospetto 2

Edificio	iscrizioni	stato elevazioni	B	elementi qualificanti	elementi degradanti	uso attuale
		stato copertura	B			abitativo
		stato generale	B			utilizzo
		materiali copertura				temporaneo
		tegole cemento

Edificio	tipo	evoluzione dell'edificio	note
	E.4.1.2 ambienti Fuoco 2.1.01 Letto 2.1.01	Edificio unitario con ritonda 2.1 di recente ristrutturato e ampliato con l'addizione impropria del volume rivestito in assito sul lato destro.

Ripristino del camino della ritonda esistente secondo la scheda COMIGNOLI.

Il volume aggiunto sul prospetto 2 deve rimanere a destinazione agricola e non può essere trasformato ad uso abitativo.

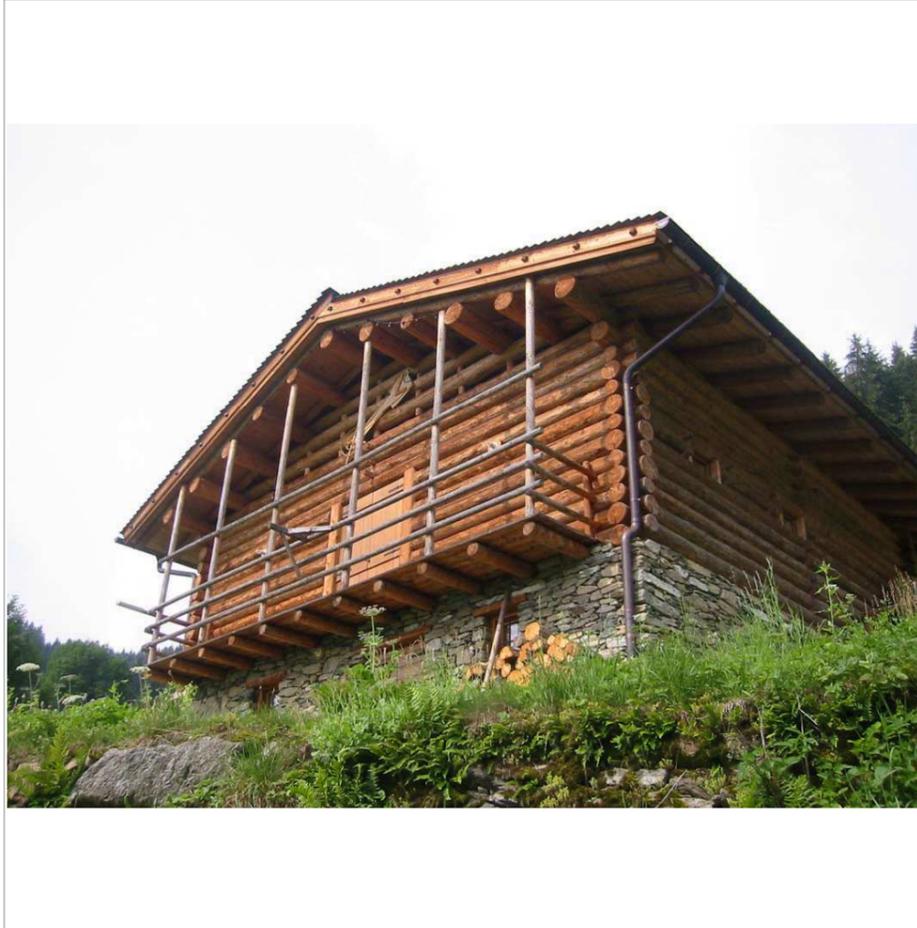
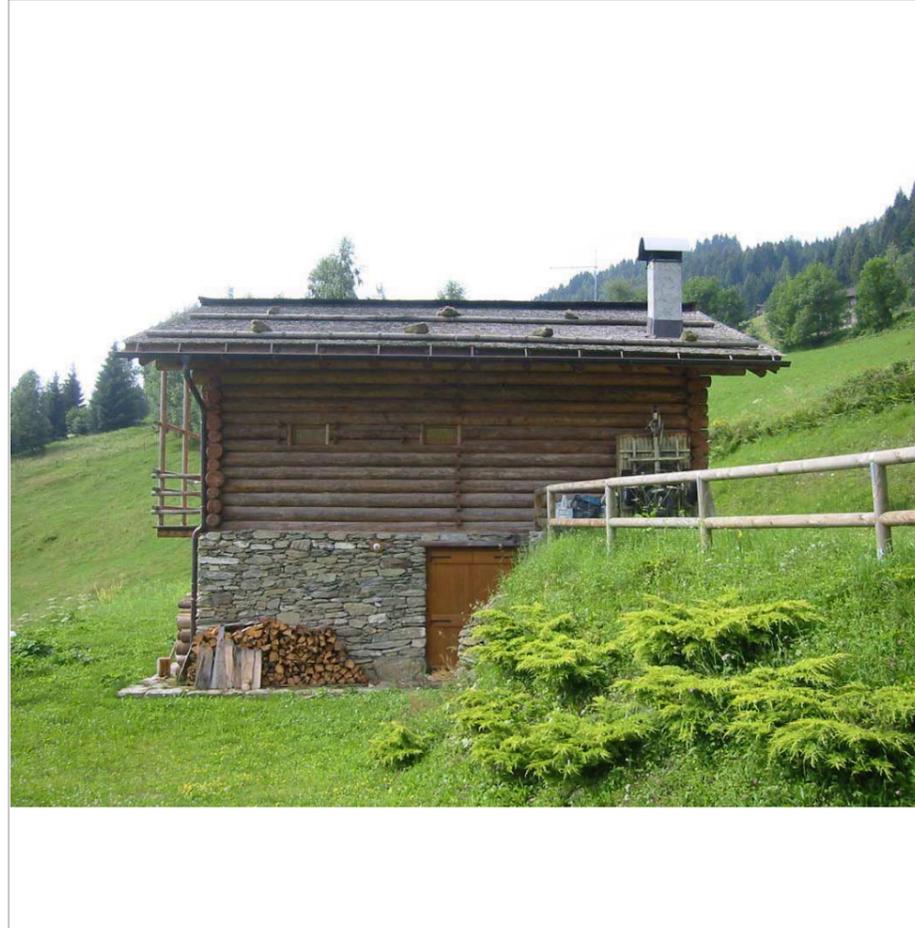
prospetto 1 prospetto 2

Edificio	iscrizioni	stato elevazioni B	elementi qualificanti	elementi degradanti	uso attuale
		stato copertura B		antenne e impianti simili	turistico/ricettivo
		stato generale B			utilizzo
		materiali copertura			temporaneo
		scandole

Edificio	tipo	evoluzione dell'edificio	note
	C.2	Edificio di recente ricostruito secondo il tipo C.2 ma con probabile modifica degli ingressi sul lato sinistro.	
	ambienti		
	Fienile 1.1.01 Stalla 1.1.08

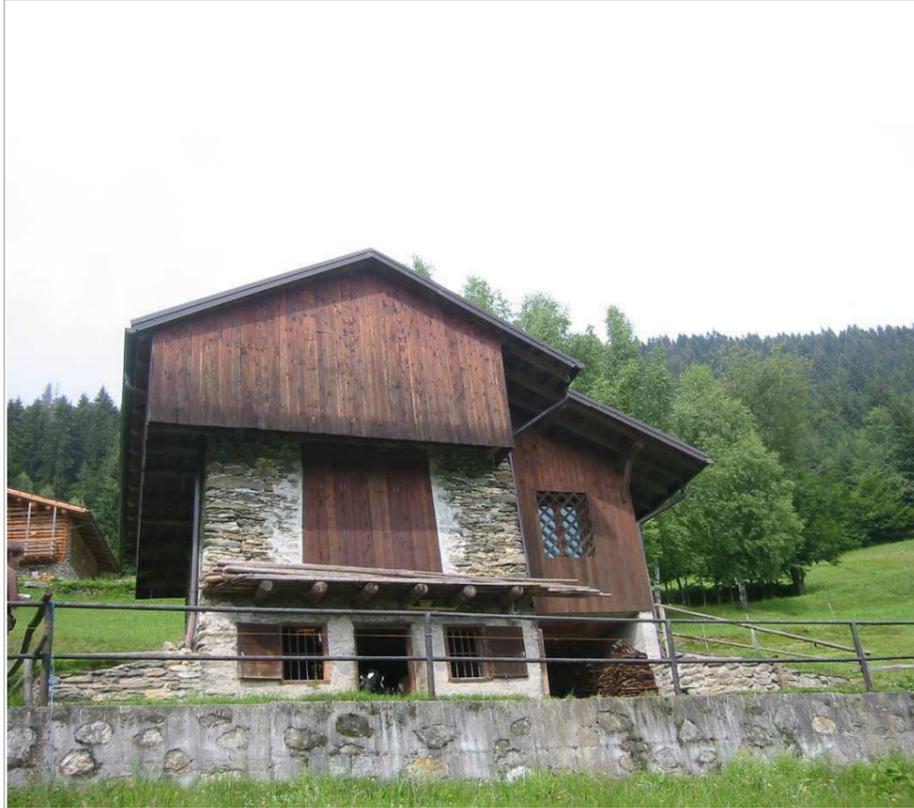
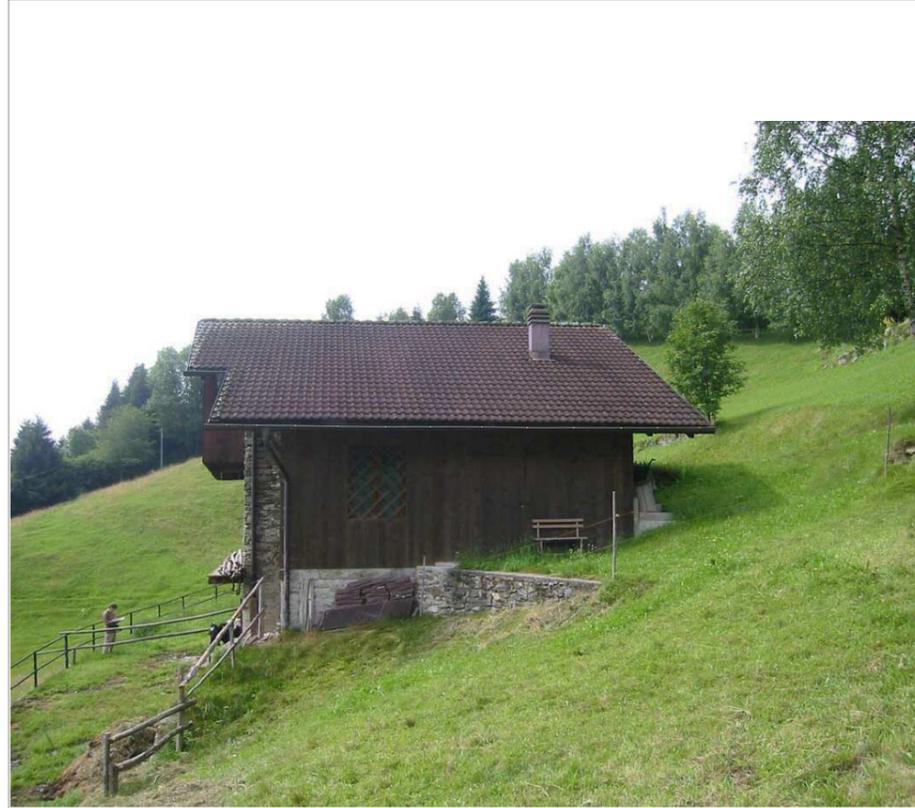
prospetto 1 prospetto 2

Edificio	iscrizioni	stato elevazioni	B	elementi qualificanti	elementi degradanti	uso attuale
		stato copertura	B			agricolo
		stato generale	B			utilizzo
		materiali copertura				permanente
		tegole cemento

Edificio	tipo	evoluzione dell'edificio	note
	A.2	Edificio sorto in fasi diverse. A quella di impianto (tipo A.2 con Fienile a due livelli) è seguita l'aggiunta del volume sulla destra (verso un tipo A.4 improprio) e quella dei tamponamenti dei ballatoi, consolidate dagli interventi recenti.	
	ambienti		
	Fienile 1.1.07 Stalla 1.1.07

La porzione aggiunta sul prospetto 2 è soggetta a Ristrutturazione Edilizia.
L'intervento dovrà ricondurre l'edificio al tipo edilizio A.4.
Gli ambienti incongrui dovranno essere sostituiti con ambienti individuati nella colonna B della tabella nella scheda del Manuale Tipologico relativa al tipo.

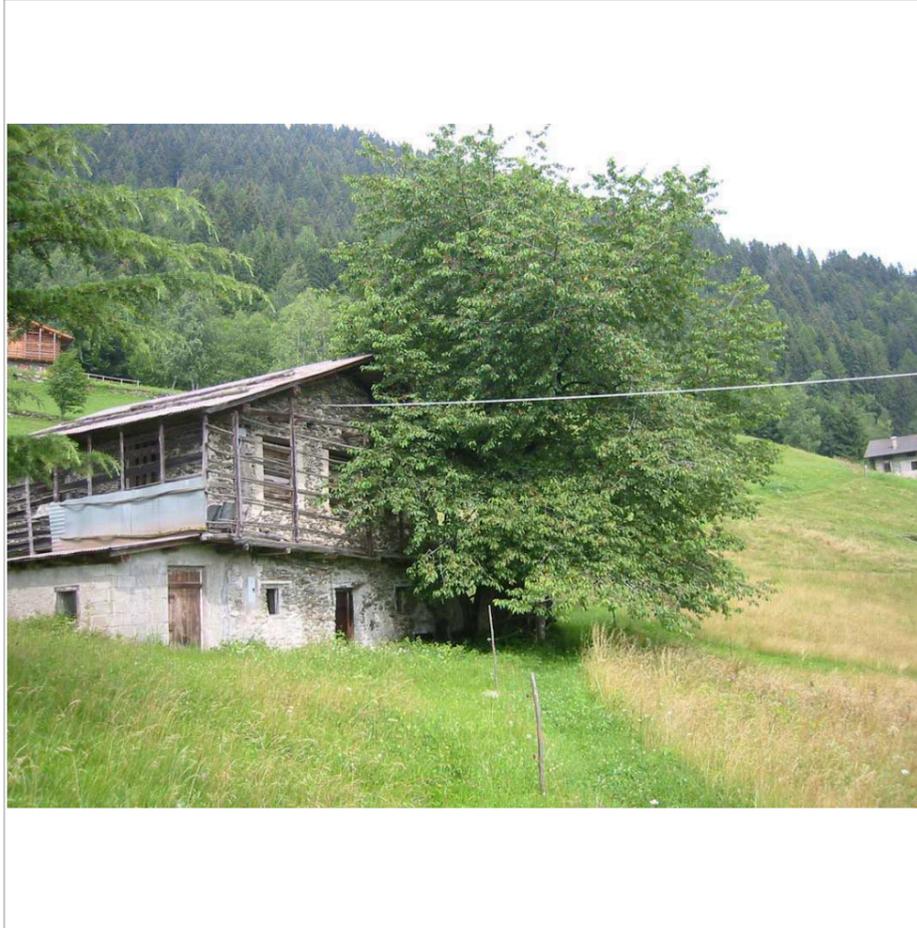
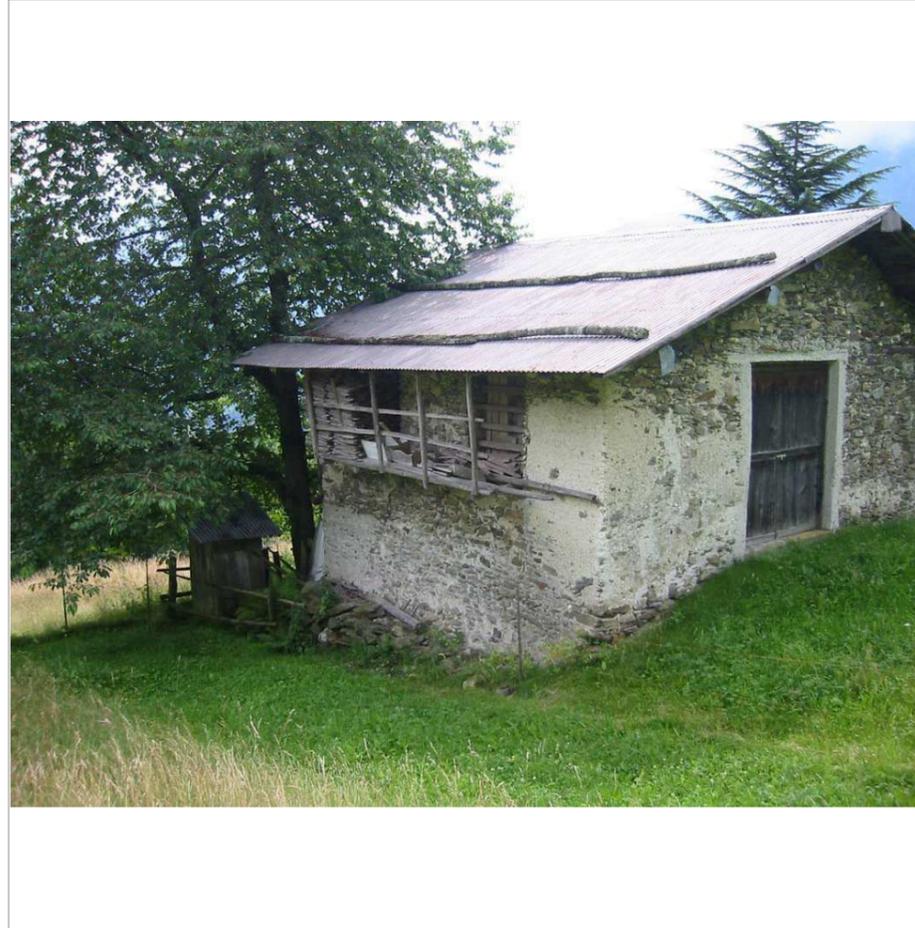
prospetto 1 prospetto 2

Edificio	iscrizioni	stato elevazioni B	elementi qualificanti	elementi degradanti	uso attuale
		stato copertura B		coperture in lamiera ondulata o non verniciata tecniche incoerenti murature in cemento a vista	agricolo
		stato generale B			utilizzo
		materiali copertura			temporaneo
		lamiera

Edificio	tipo	evoluzione dell'edificio	note
	A.2	Edificio unitario, nato secondo il tipo A.2, al quale si è addossato il basso volume sul lato sinistro.	
	ambienti		
	Fienile 1.1.14 Stalla 1.1.07

L'intervento preveda la rimozione del volume aggiunto sul prospetto 4.

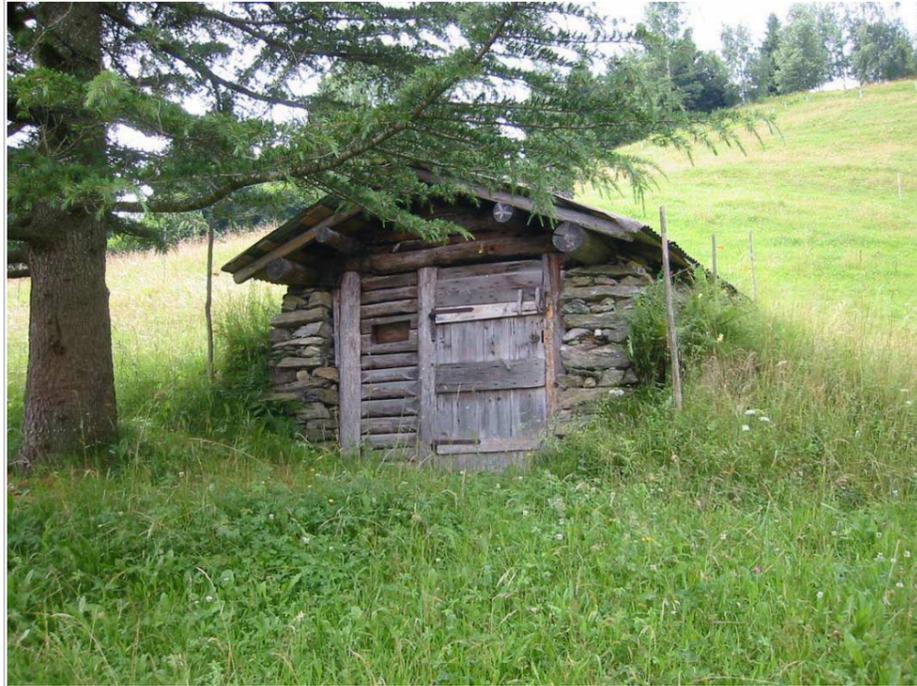
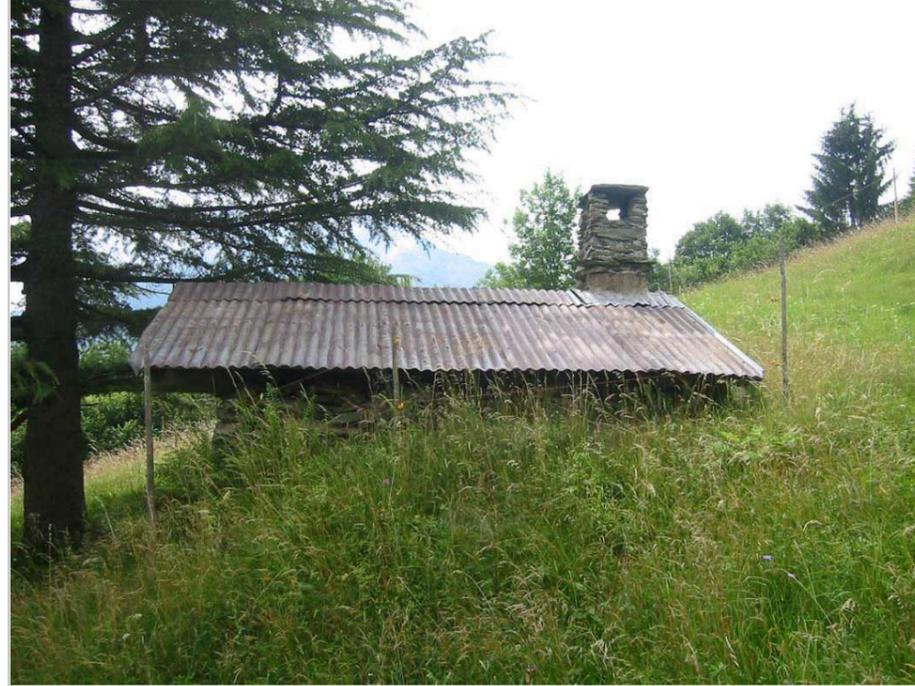
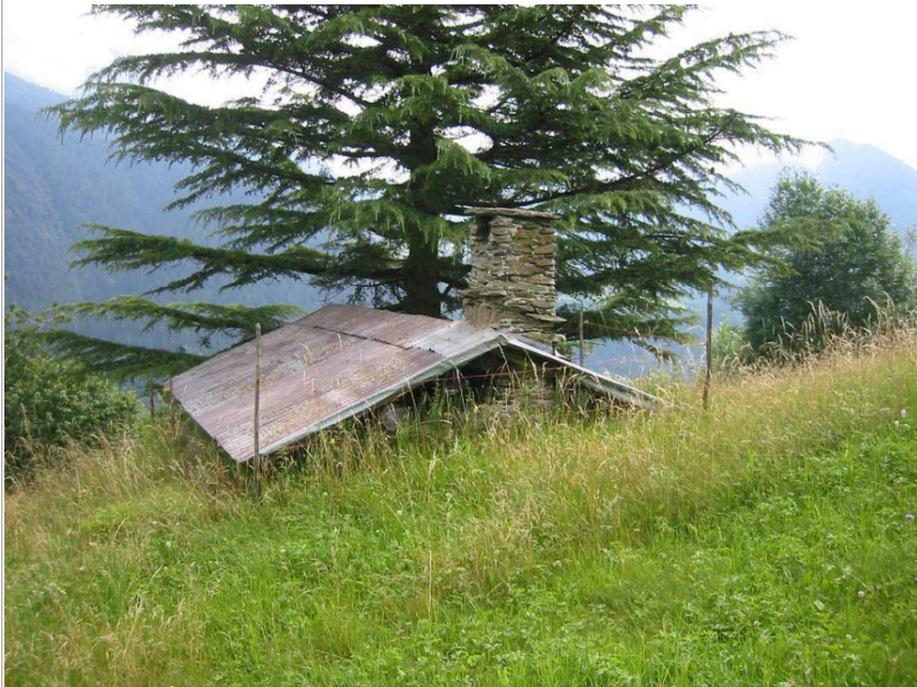
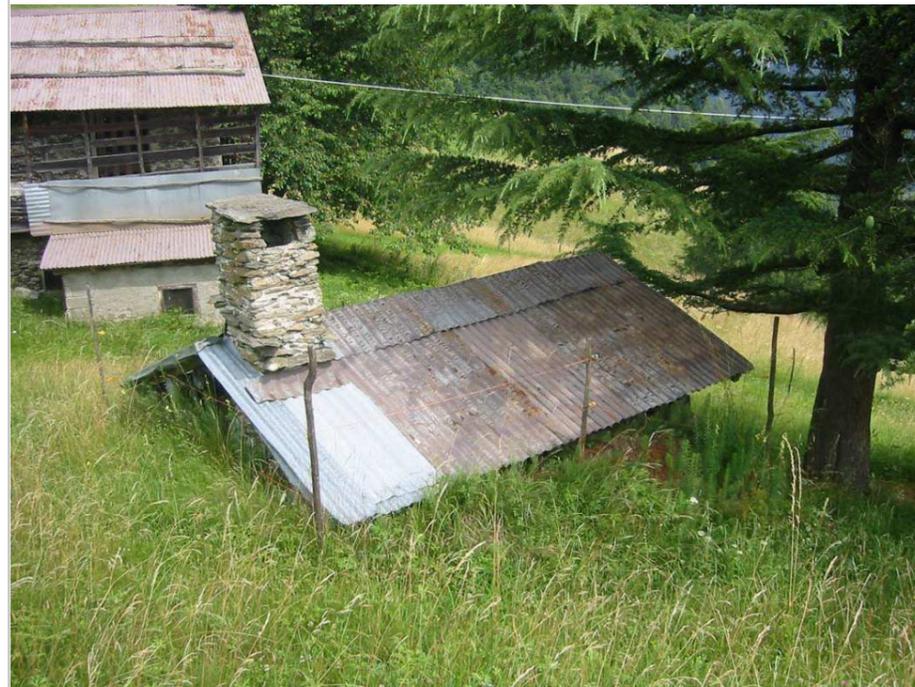
prospetto 1 prospetto 2

Edificio	iscrizioni	stato elevazioni	B	elementi qualificanti	elementi degradanti	uso attuale
		stato copertura	B		coperture in lamiera ondulata o non verniciata	abitativo
		stato generale	B			utilizzo
		materiali copertura				temporaneo
		lamiera

Edificio	tipo	evoluzione dell'edificio	note
	E.3.1	Edificio unitario, salvo l'addizione successiva del camino. È caratterizzato da fianchi in muratura e fronte a valle in legno.	
	ambienti		
	altro

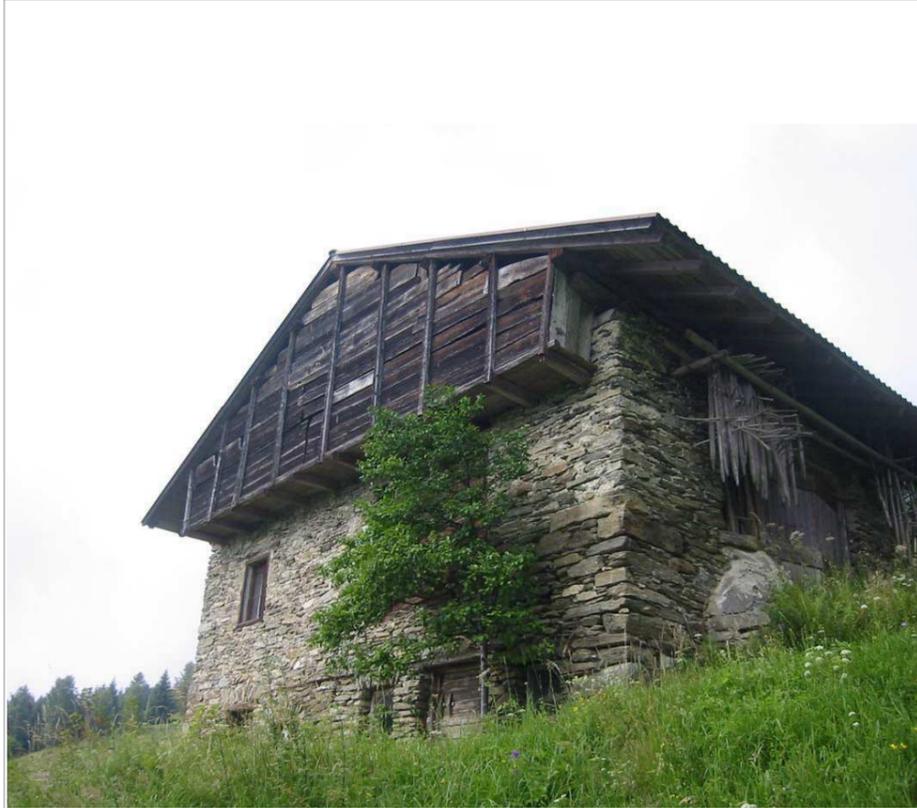
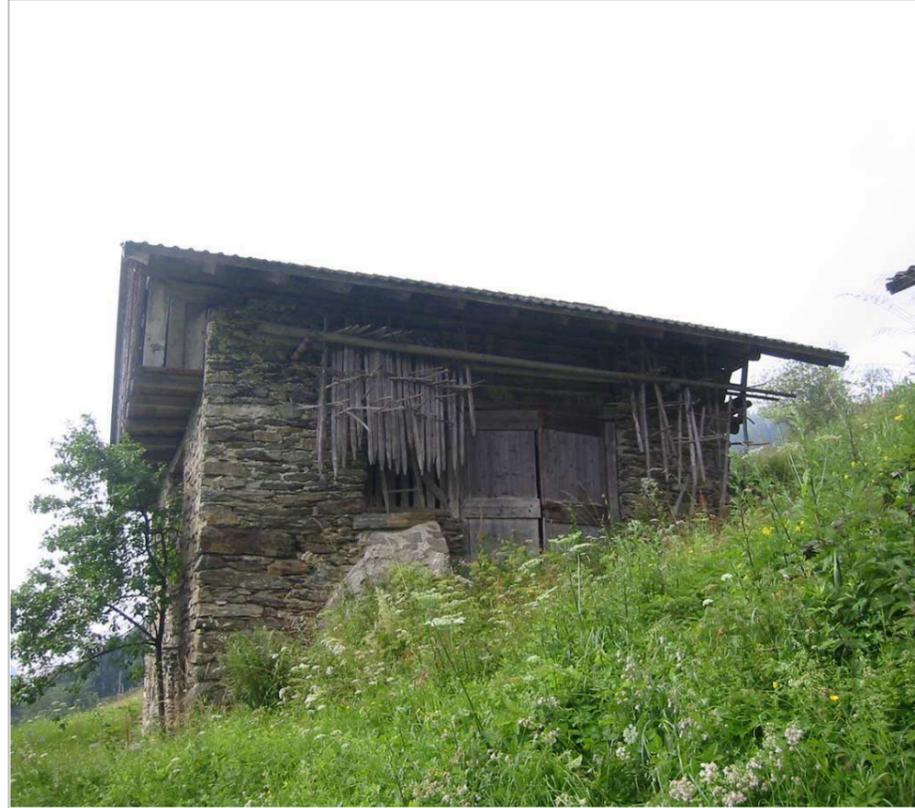
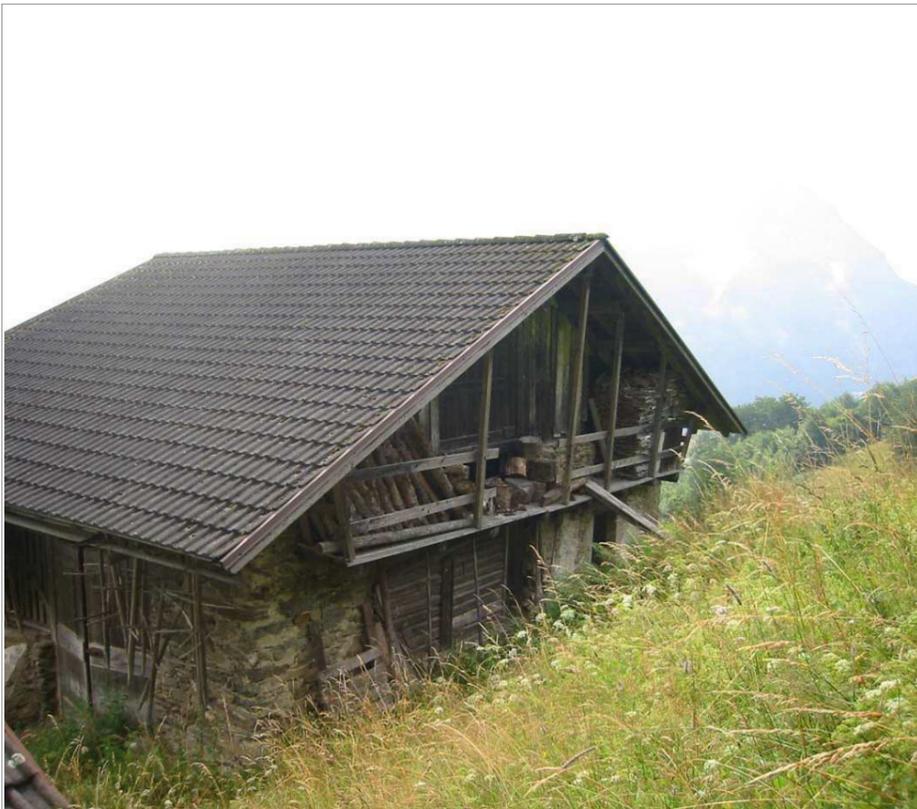
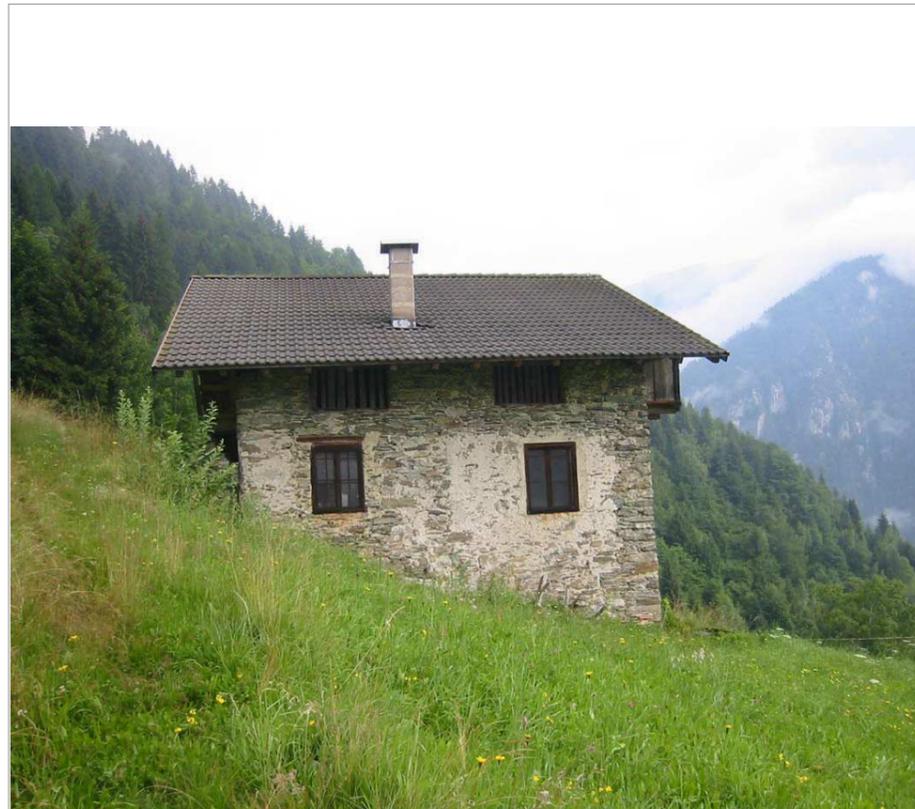
prospetto 1 prospetto 2

Edificio	iscrizioni	stato elevazioni	B	elementi qualificanti	elementi degradanti	uso attuale
		stato copertura	B	bus del fenè		agricolo abitativo
		stato generale	B			utilizzo
		materiali copertura				temporaneo
		tegole cemento				
		leggibilità del processo edilizio	Media			
		coerenza col processo tipologico	Alta			
		significatività storica	Medi

Edificio	tipo	evoluzione dell'edificio	note
	A.4.d.1	Edificio forse evolutosi in due fasi: sorto come tipo A.4 e poi trasformato impostando la nuova copertura secondo il nuovo asse centrale. Si noti che il fienile si sviluppa ora su due livelli.	
	ambienti		
	Fienile 1.1.10 Fuoco 3.2.01 Letto 3.1.02 Stalla 1.1.07

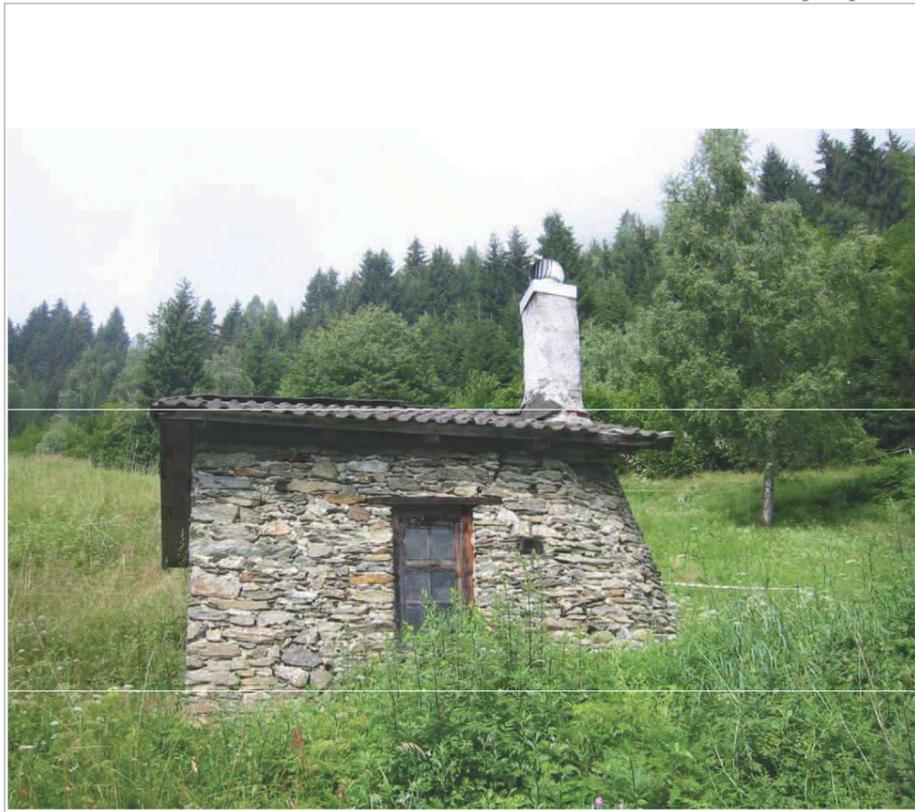
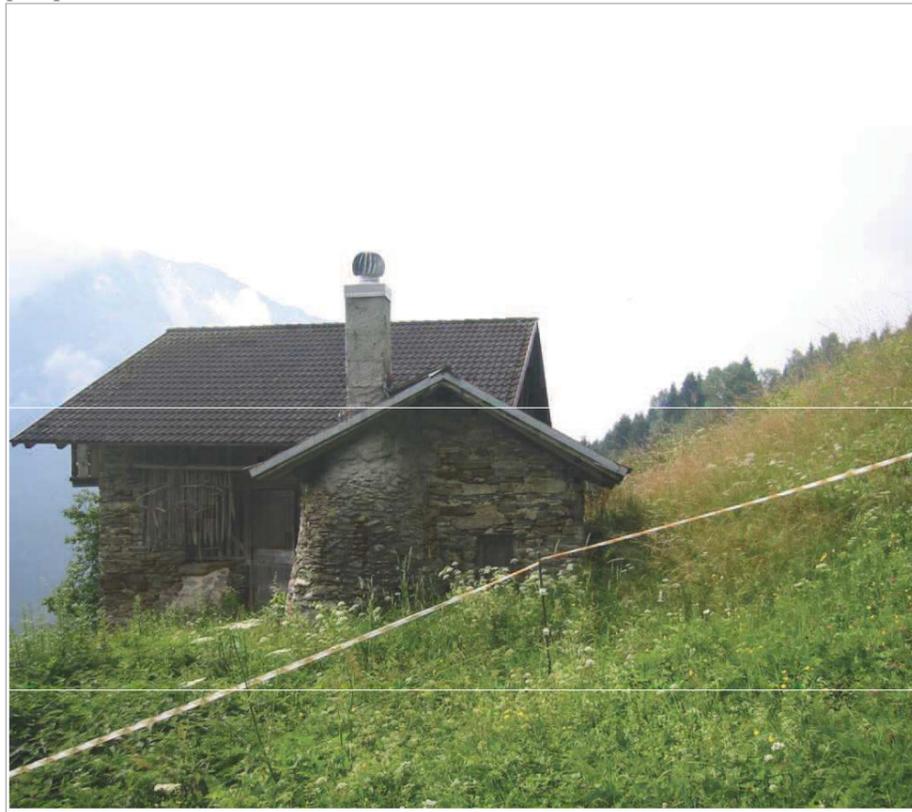
prospetto 1 prospetto 2

Edificio	iscrizioni	stato elevazioni B	elementi qualificanti	elementi degradanti	uso attuale
		stato copertura B			abitativo
		stato generale B			utilizzo
		materiali copertura			temporaneo
		tegole cemento

Edificio	tipo	evoluzione dell'edificio	note
	F.3	Edificio unitario di dimensioni ridotte e dall'esito singolare dovuto all'inserimento della ritonda 2.1.	
	ambienti		
	Fuoco 1.3.05

Ricadendo l'edificio in area critica recuperabile per la Carta di Sintesi geologica del PUP, qualsiasi intervento è subordinato al rispetto dell'art.3 delle Norme di Attuazione del PUP (all. B della L.P. 7 agosto 2003 n.7 “Approvazione della variante 2000 al PUP).

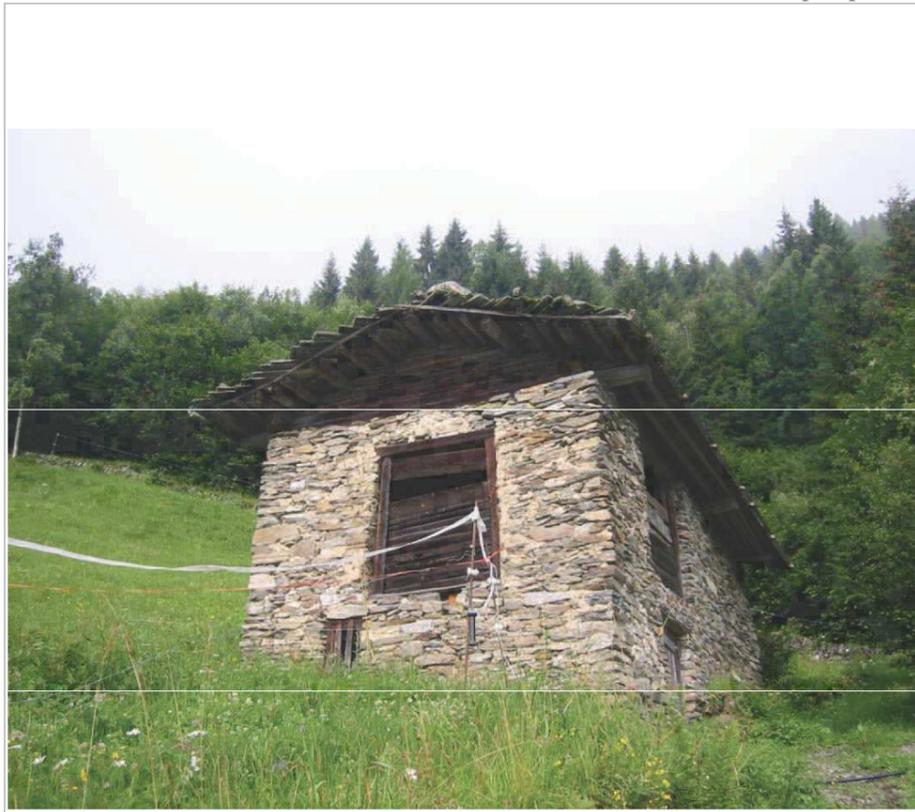
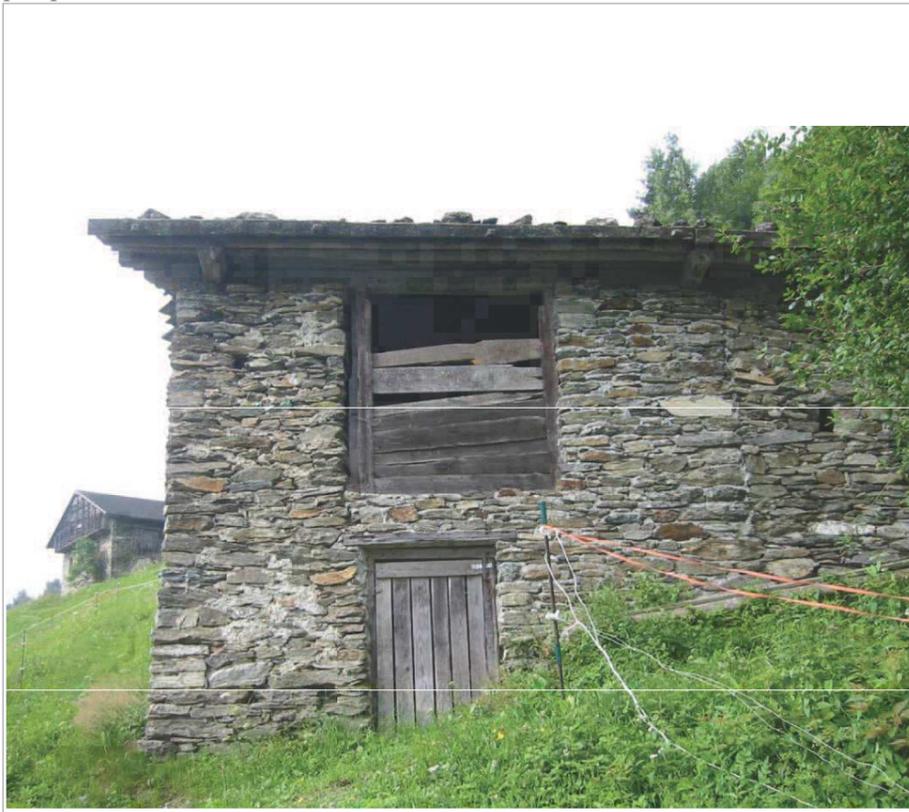
prospetto 1 prospetto 2

Edificio	iscrizioni	stato elevazioni B	elementi qualificanti	elementi degradanti	uso attuale
		stato copertura M			agricolo abitativo
		stato generale M			utilizzo
		materiali copertura			abbandonato
		scandole

Edificio	tipo	evoluzione dell'edificio	note
	A.3	Edificio cresciuto in due fasi (vedi ripresa nella muratura del fianco sinistro tra i due ambienti) partendo da un tipo A.2 e raggiungendo il tipo A.3.	
	ambienti		
	Fienile 1.1.11 Fuoco 3.1.01 Stalla 1.1.08

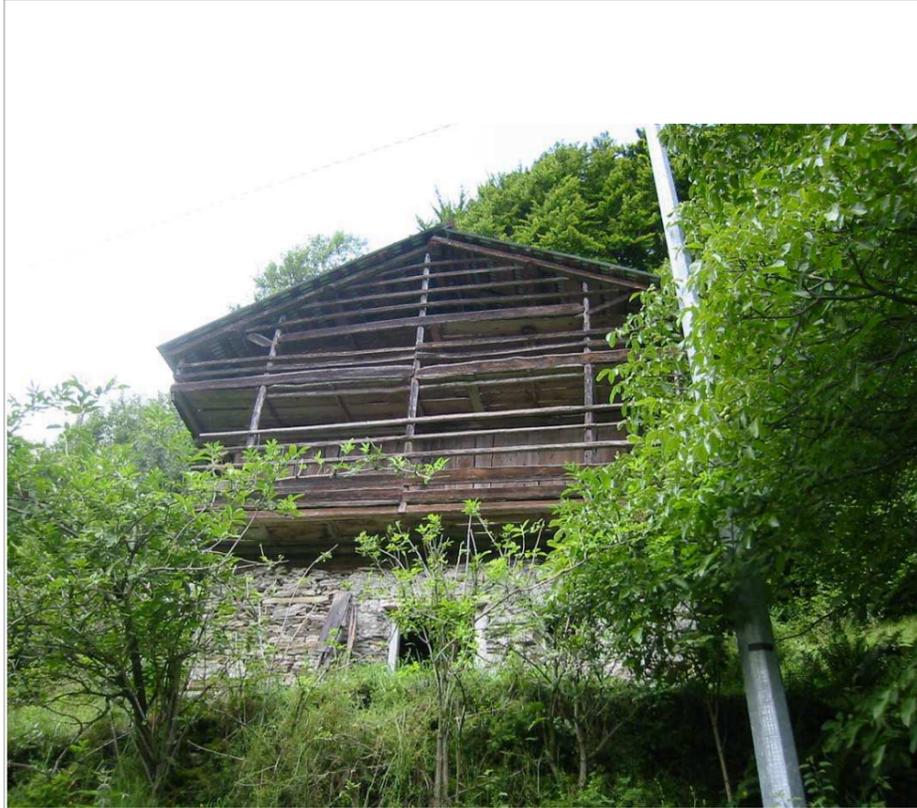
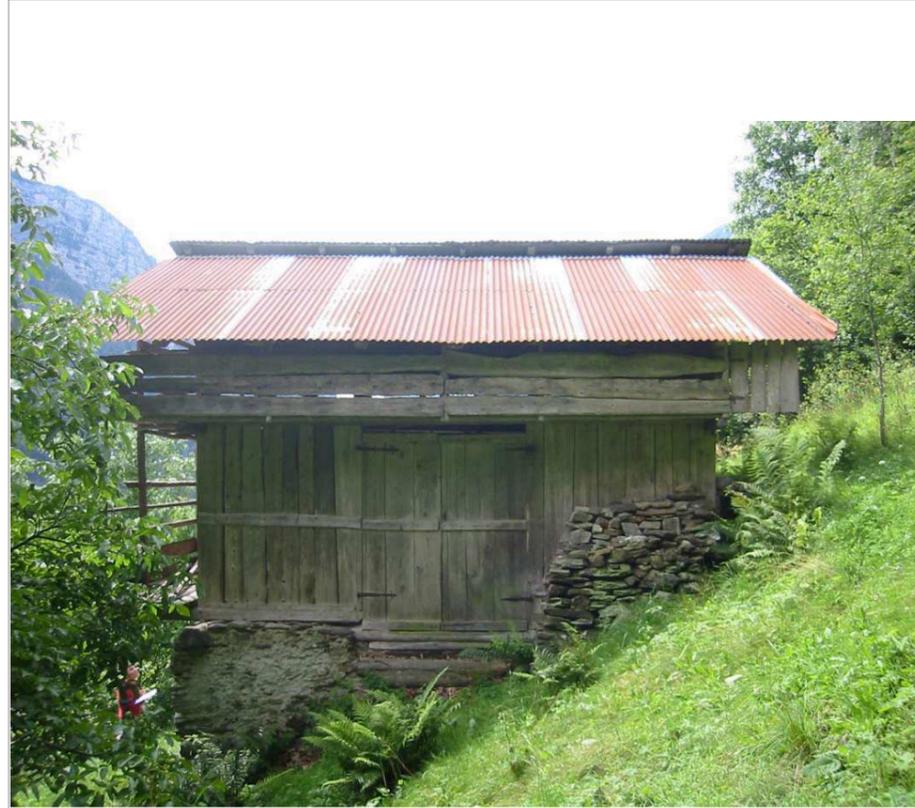
prospetto 1 prospetto 2

Edificio	iscrizioni	stato elevazioni	M	elementi qualificanti	elementi degradanti	uso attuale
		stato copertura	M		coperture in lamiera ondulata o non verniciata	agricolo
		stato generale	M			utilizzo
		materiali copertura				abbandonato
		lamiera				
		leggibilità del processo edilizio	Media			
		coerenza col processo tipologico	Alta			
		significatività storica	Bassa

Edificio	tipo	evoluzione dell'edificio	note
	A.2	Edificio unitario con ambiente Fienile su due livelli.	
	ambienti		
	Fienile 1.1.05 Stalla 1.1.07

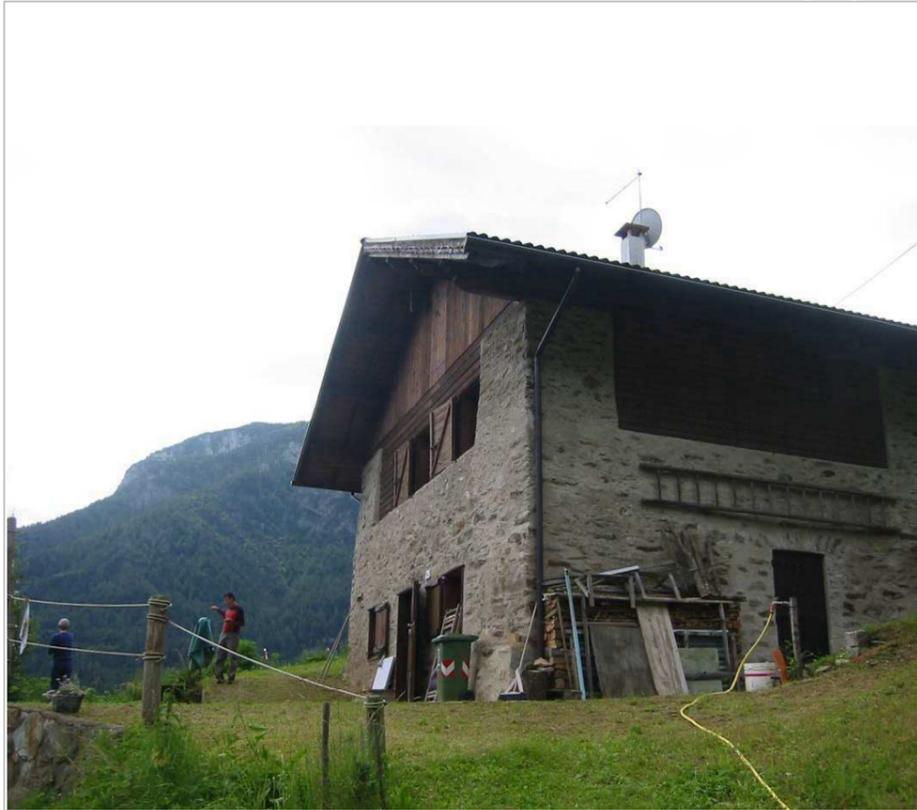
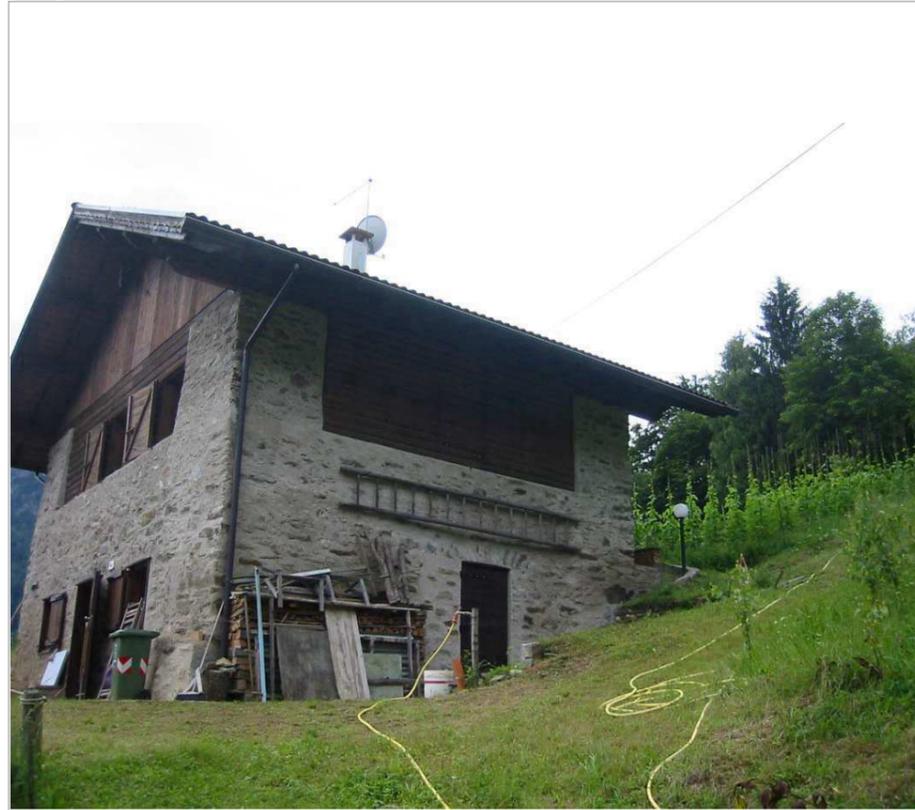
prospetto 1 prospetto 2

Edificio	iscrizioni	stato elevazioni B	elementi qualificanti	elementi degradanti	uso attuale
		stato copertura B		intonaci cementizi torrette e comignoli anomali antenne e impianti simili	abitativo
		stato generale B			utilizzo
		materiali copertura			temporaneo
		tegole cemento

Edificio	tipo	evoluzione dell'edificio	note
	A.2	Edificio sottoposto a recenti interventi di trasformazione che lo rendono difficilmente leggibile (in particolare per la porta sul prospetto 2 e per l'assenza dell'accesso al Fienile). L'ambiente Fienile si sviluppa su due livelli.	
	ambienti		
	Fienile 1.1.07 Stalla 1.1.07

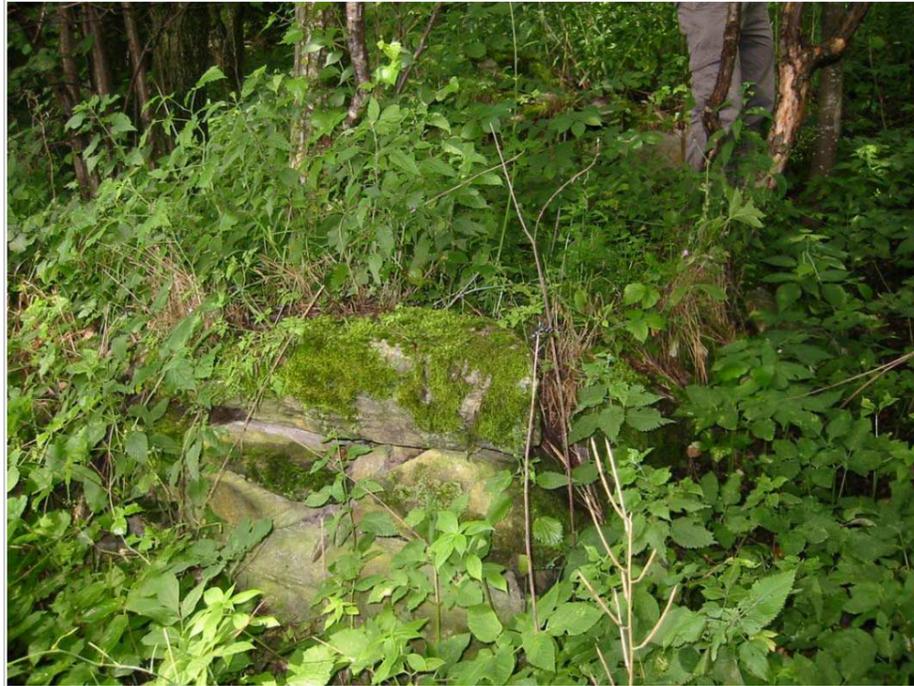
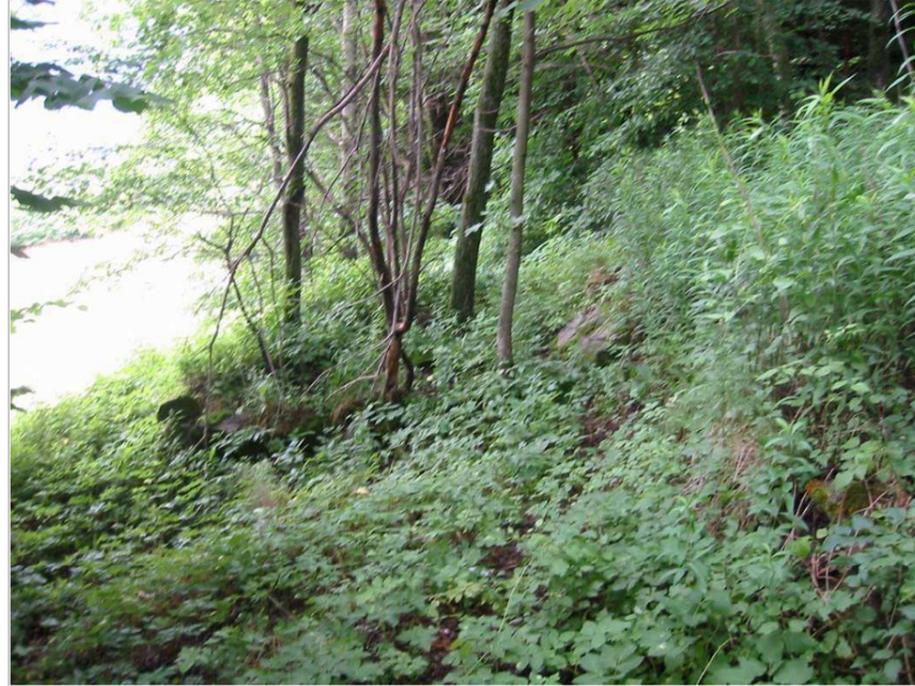
prospetto 1 prospetto 2

<i>Edificio</i>	iscrizioni	stato elevazioni	<input type="text" value="P"/>	elementi qualificanti	elementi degradanti	uso attuale
		stato copertura	<input type="text" value="P"/>			
		stato generale	<input type="text" value="P"/>			utilizzo
		materiali copertura				<input type="text" value="abbandonato"/>
