area omogenea **CAN 07** edificio n. **001** c. c. **CANAL SAN BOVO I p.** particella **.211/18** riferimenti fotografie **DAL CAN0700101 AL CAN0700105**

Indicazioni di intervento

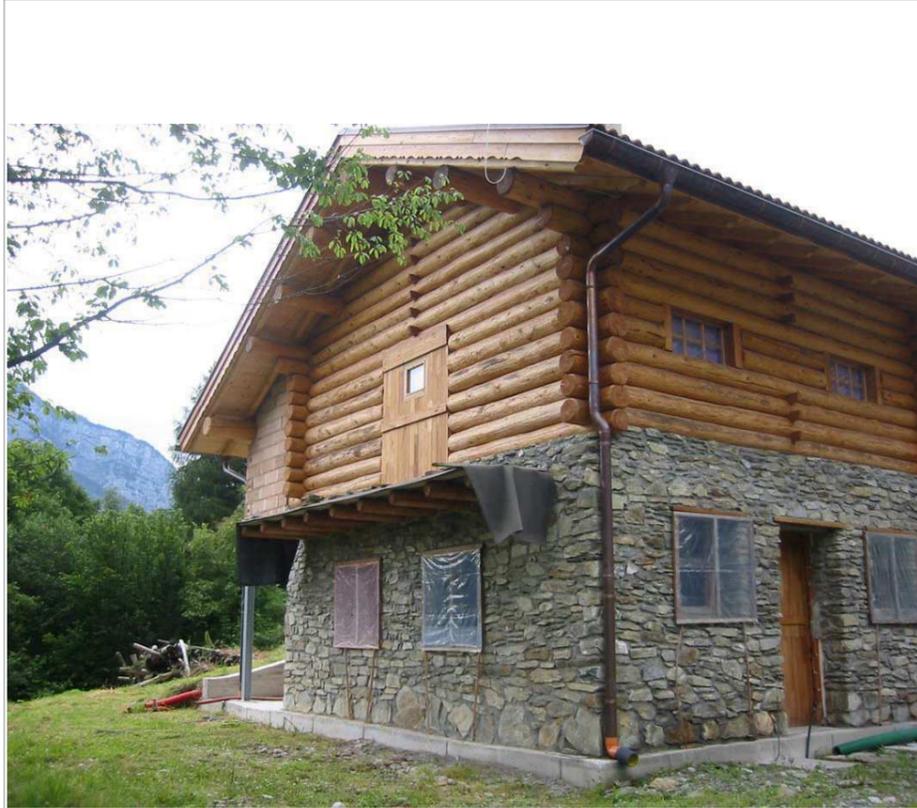
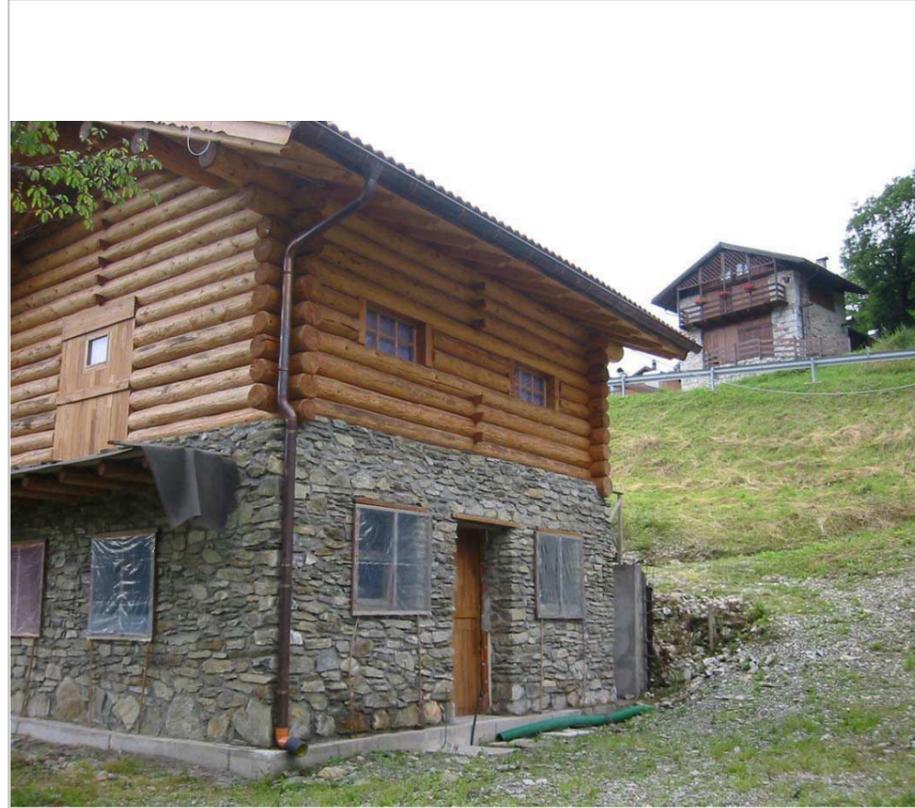
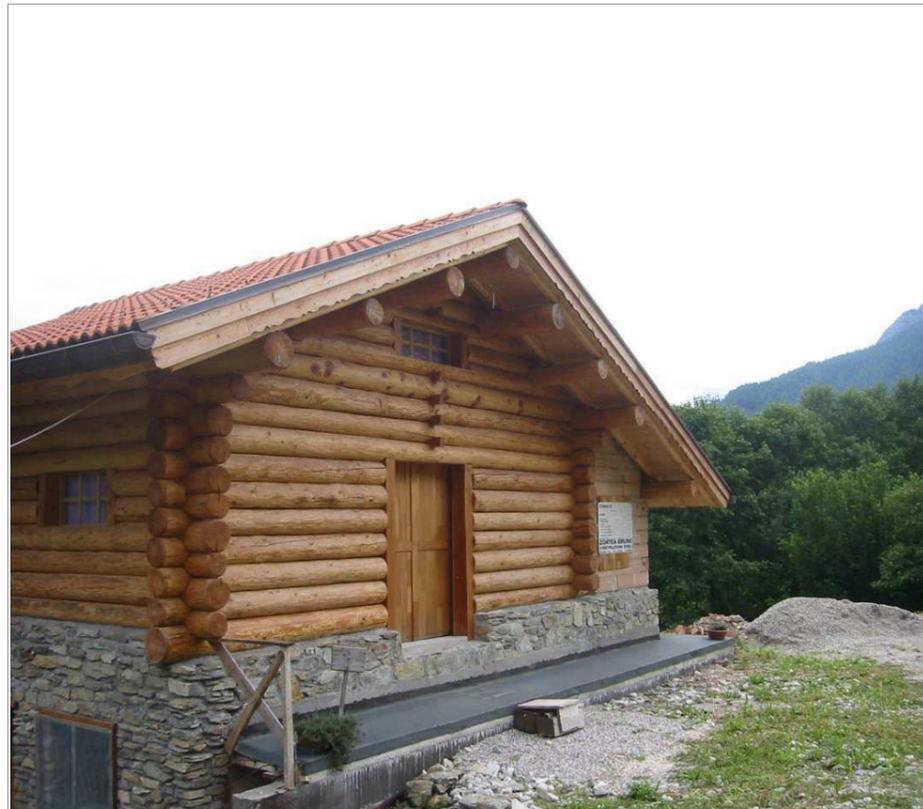
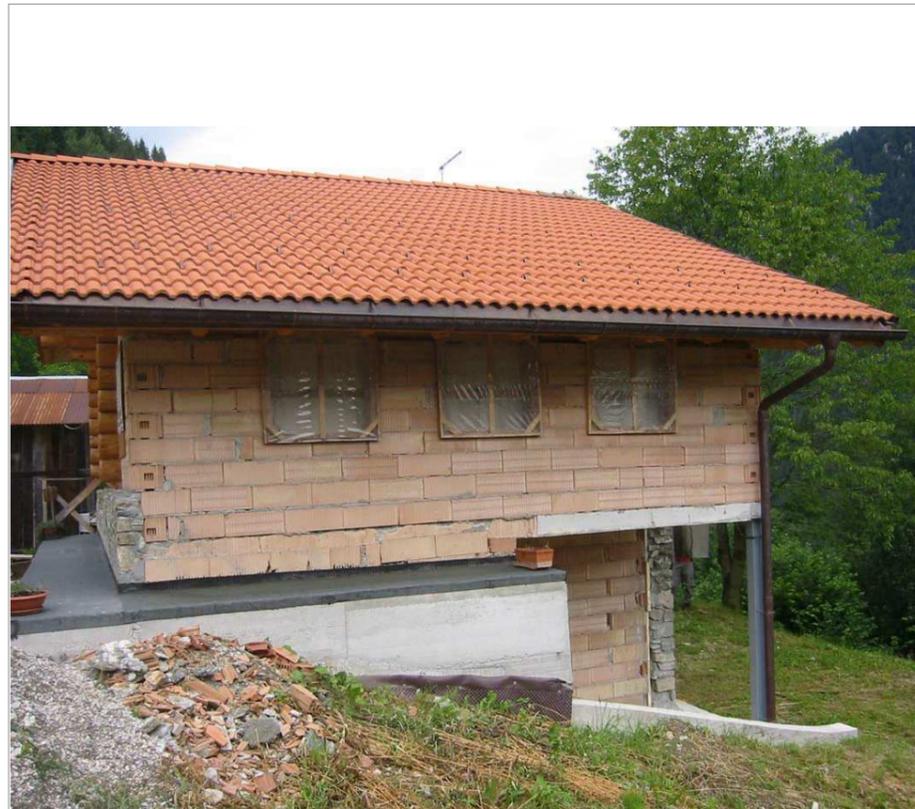
prospetto 1 prospetto 2

Edificio	iscrizioni	stato elevazioni	B	elementi qualificanti	elementi degradanti	uso attuale
		stato copertura	B		antenne e impianti simili torrette e comignoli anomali finestre e porte con dimensioni anomale intonaci cementizi murature in laterizio a vista	abitativo
		stato generale	B			utilizzo
		materiali copertura				temporaneo
		tegole cemento				
		leggibilità del processo edilizio	Bassa			
		coerenza col processo tipologico	Media			
		significatività storica	Bassa

Edificio	tipo	evoluzione dell'edificio	note
	A.2	Edificio di recente totale ricostruzione riconducibile al tipo A.2 ma compromesso sia dall'ampliamento improprio sul prospetto 4, sia dall'uso di modi costruttivi, strutture e dimensioni inappropriate.	
	ambienti		
	Fienile 1.1.01 Stalla 1.1.08

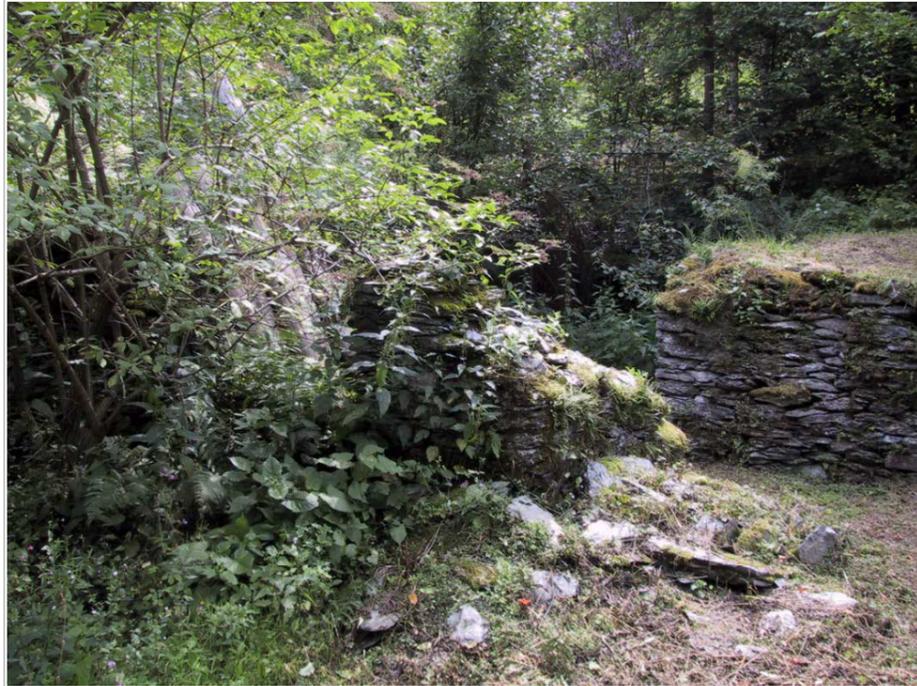
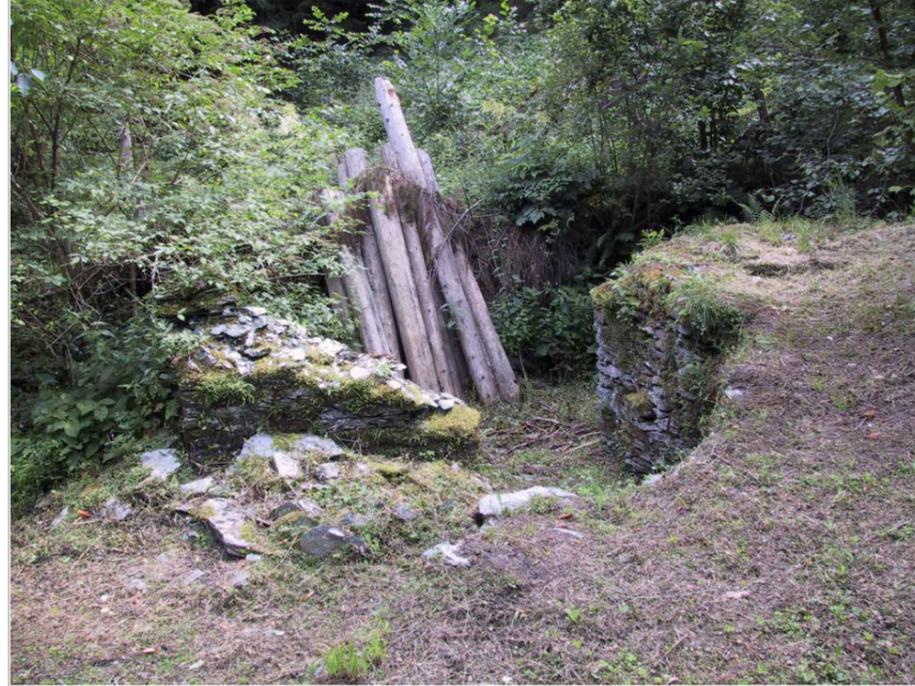
prospetto 1 prospetto 2

<i>Edificio</i>	iscrizioni	stato elevazioni	<input type="text" value="P"/>	elementi qualificanti	elementi degradanti	uso attuale
		stato copertura	<input type="text" value="P"/>			<input type="text" value=""/>
		stato generale	<input type="text" value="P"/>			utilizzo
		materiali copertura				<input type="text" value="abbandonato"/>
		leggibilità del processo edilizio	<input type="text" value="Nulla"/>			
		coerenza col processo tipologico	<input type="text" value="Nulla"/>			
		significatività storica	<input type="text" value="Nulla"/>

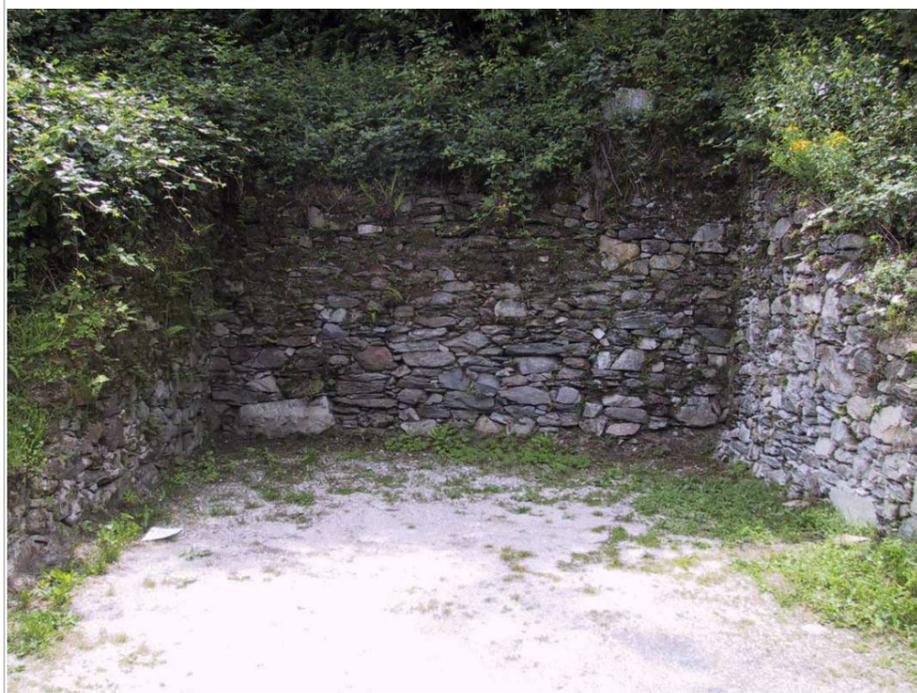
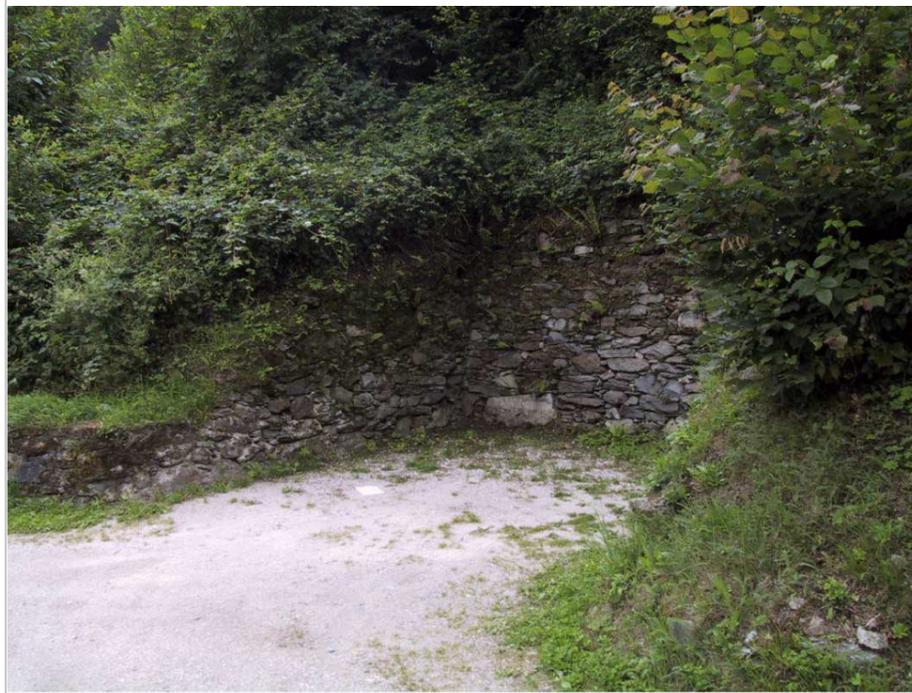
prospetto 1 prospetto 2

<i>Edificio</i>	iscrizioni	stato elevazioni	elementi qualificanti	elementi degradanti	uso attuale
		stato copertura			
		stato generale			utilizzo
		materiali copertura			abbandonato

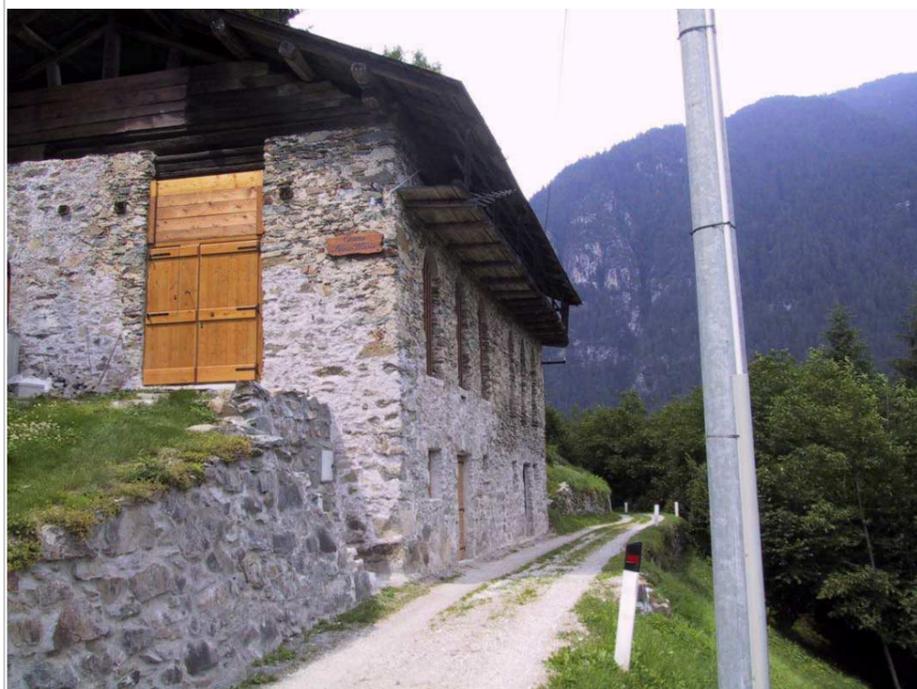
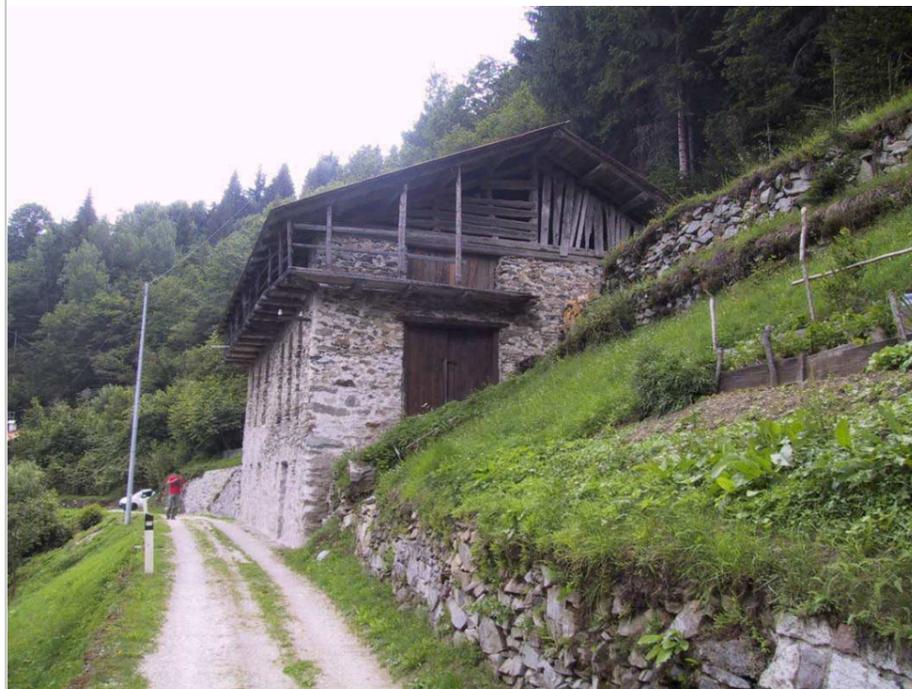
prospetto 1 prospetto 2

Edificio	iscrizioni	stato elevazioni	elementi qualificanti	elementi degradanti	uso attuale
	"iRFL 1900" colmo	B		intonaci cementizi antenne e impianti simili coperture in lamiera ondulata o non verniciata	abitativo agricolo
		stato copertura			utilizzo
		B			temporaneo
		stato generale			
		B			
		materiali copertura			
		lamiera

Edificio	tipo	evoluzione dell'edificio	note
	altro ambienti Fienile 1.3.12 altro Stalla 1.1.07	Edificio probabilmente unitario caratterizzato da ambienti Fienile a due livelli e da un Fuoco, forse originario, sul prospetto 4 a monte. Solo in parte riconducibile al tipo D.2.

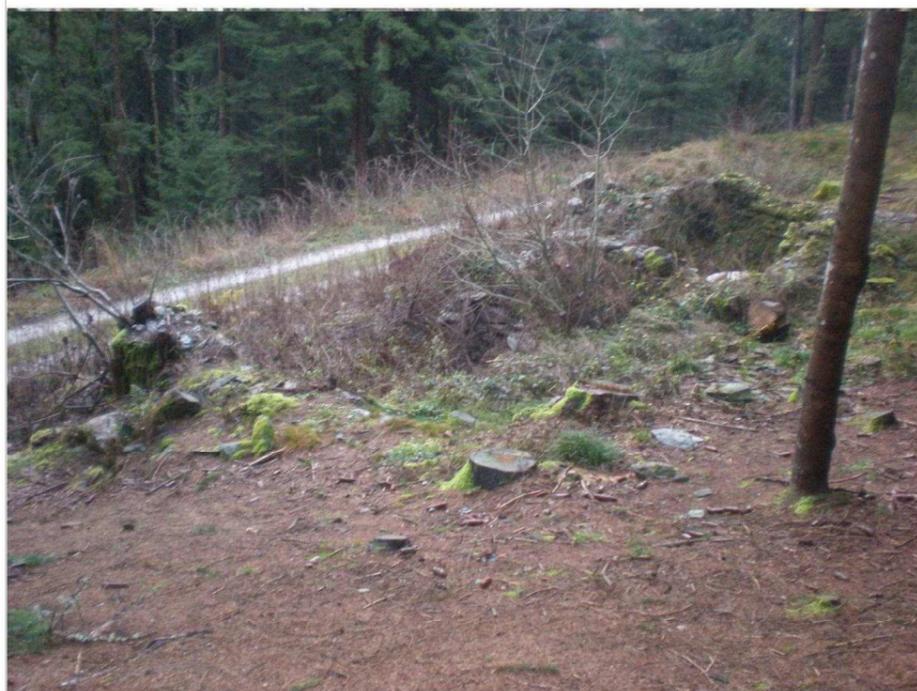
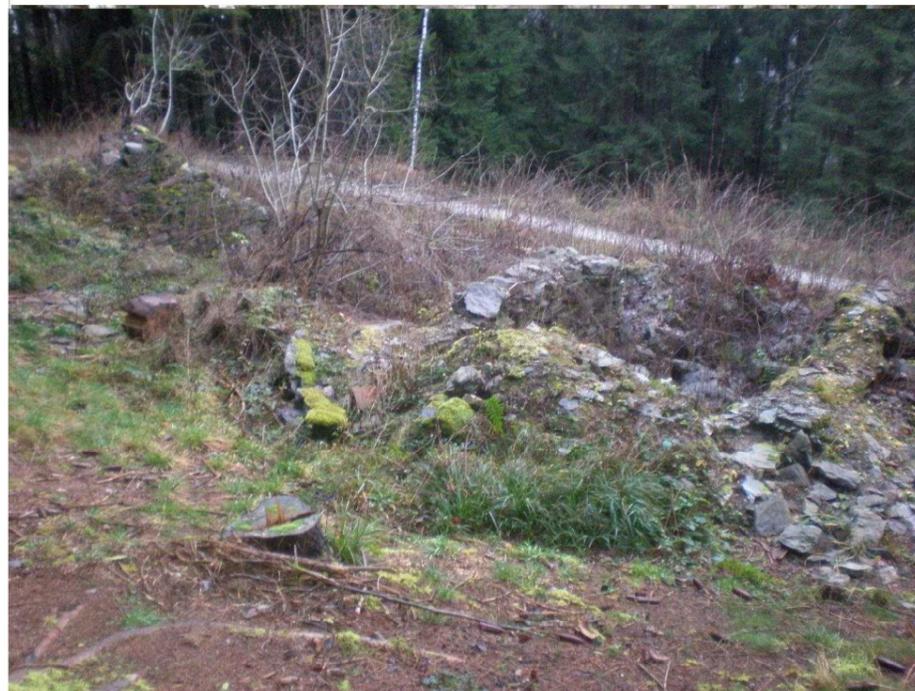
prospetto 1 prospetto 2

Edificio	iscrizioni	stato elevazioni	<input type="checkbox"/> P	elementi qualificanti	elementi degradanti	uso attuale
		stato copertura	<input type="checkbox"/> P			
		stato generale	<input type="checkbox"/> P			utilizzo
		materiali copertura				abbandonato
		leggibilità del processo edilizio	<input type="checkbox"/> Nulla			
		coerenza col processo tipologico	<input type="checkbox"/> Nulla			
		significatività storica	<input type="checkbox"/> Nulla

Edificio	tipo	evoluzione dell'edificio	note
	A4d1	Corpo principale su 2 livelli con corpo aggregato a Nord Corpo principale riferibile al presunto tipo A4	
	ambienti		
	Fienile 1.1.8 Stalla 1.1.7 Fuoco 3.2.2

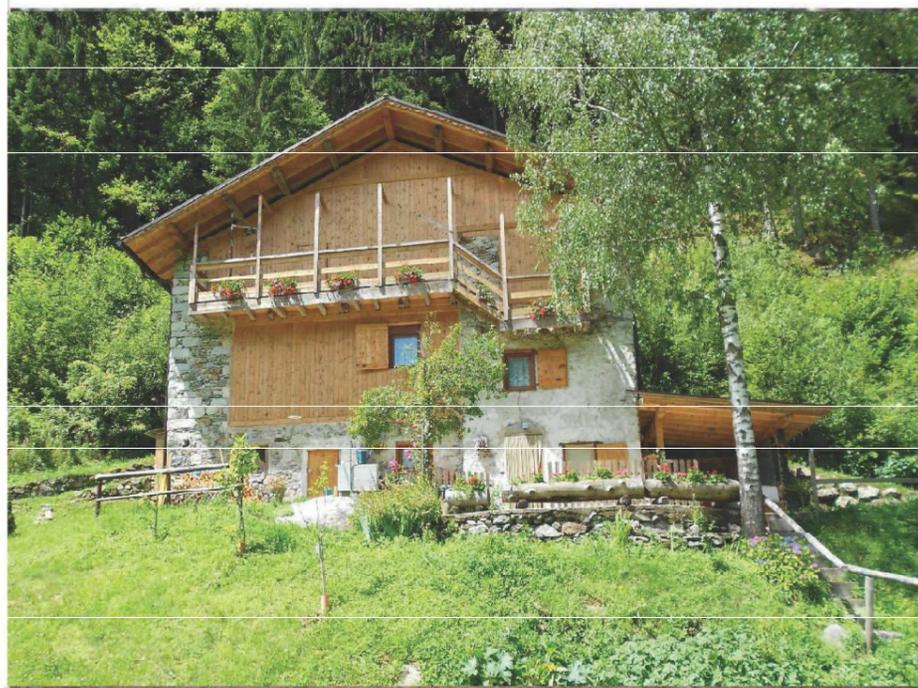
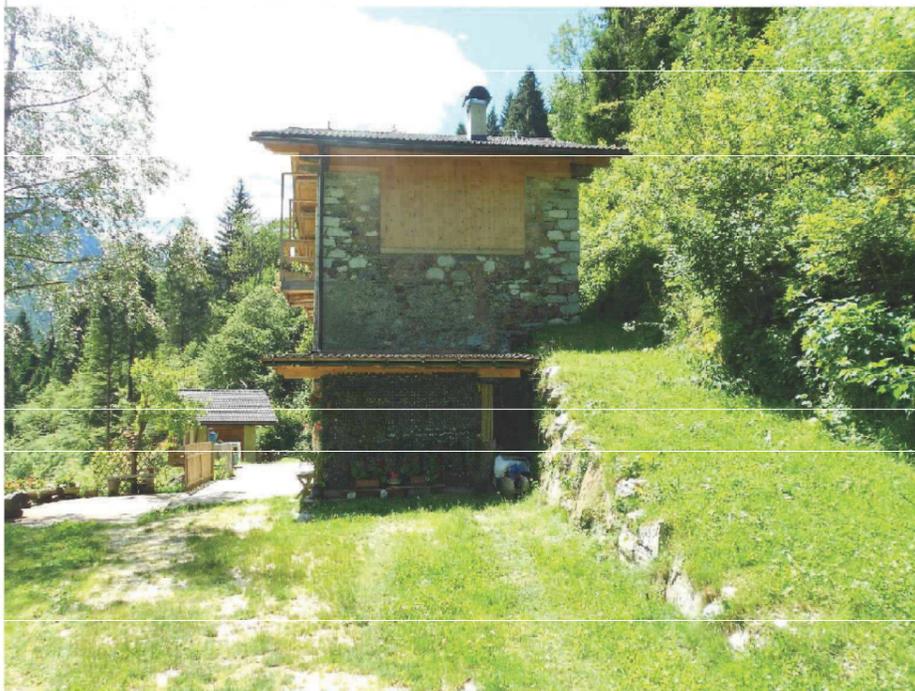
prospetto 1 prospetto 2

Edificio	iscrizioni	stato elevazioni	M	elementi qualificanti	elementi degradanti	uso attuale
		stato copertura	B			abitativo
		stato generale	M			utilizzo
		materiali copertura				temporaneo
		tegola				
		leggibilità del processo edilizio	media			
		coerenza col processo tipologico	media			
		significatività storica	media

Edificio	tipo	evoluzione dell'edificio	note
	A.4.d.1		
	ambienti

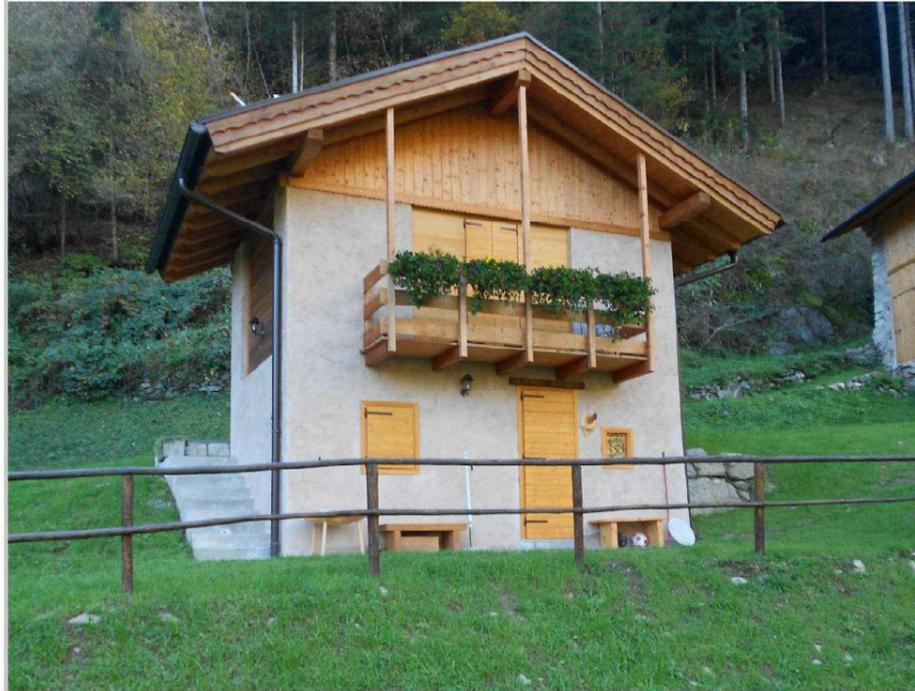
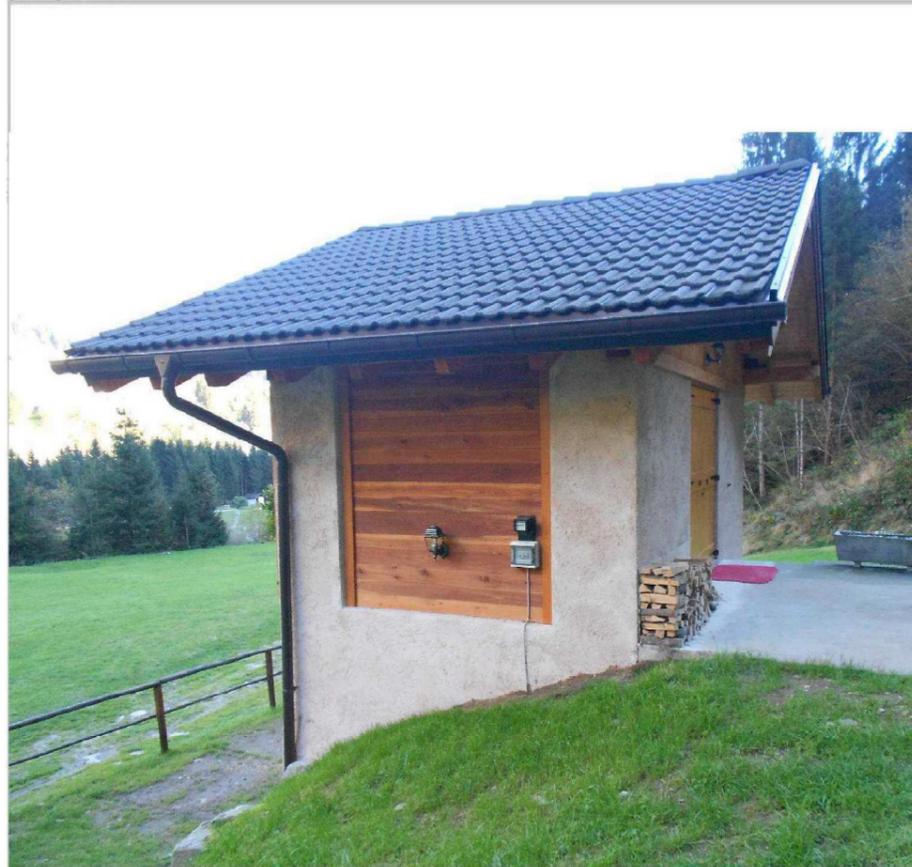
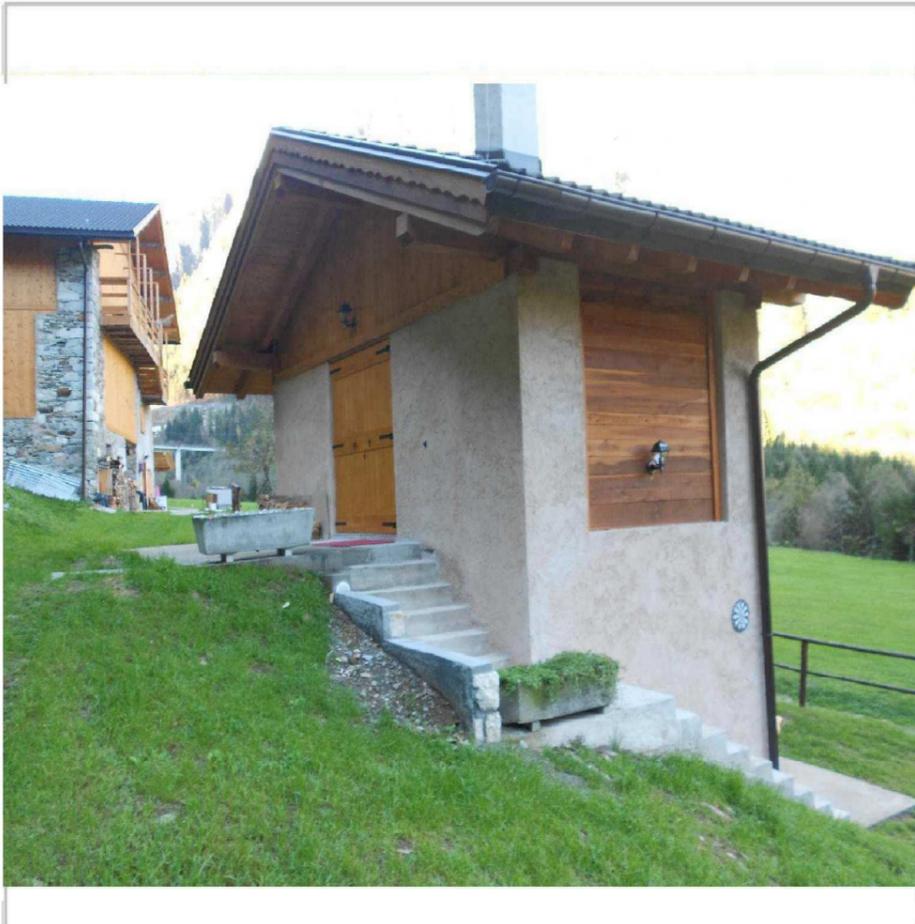
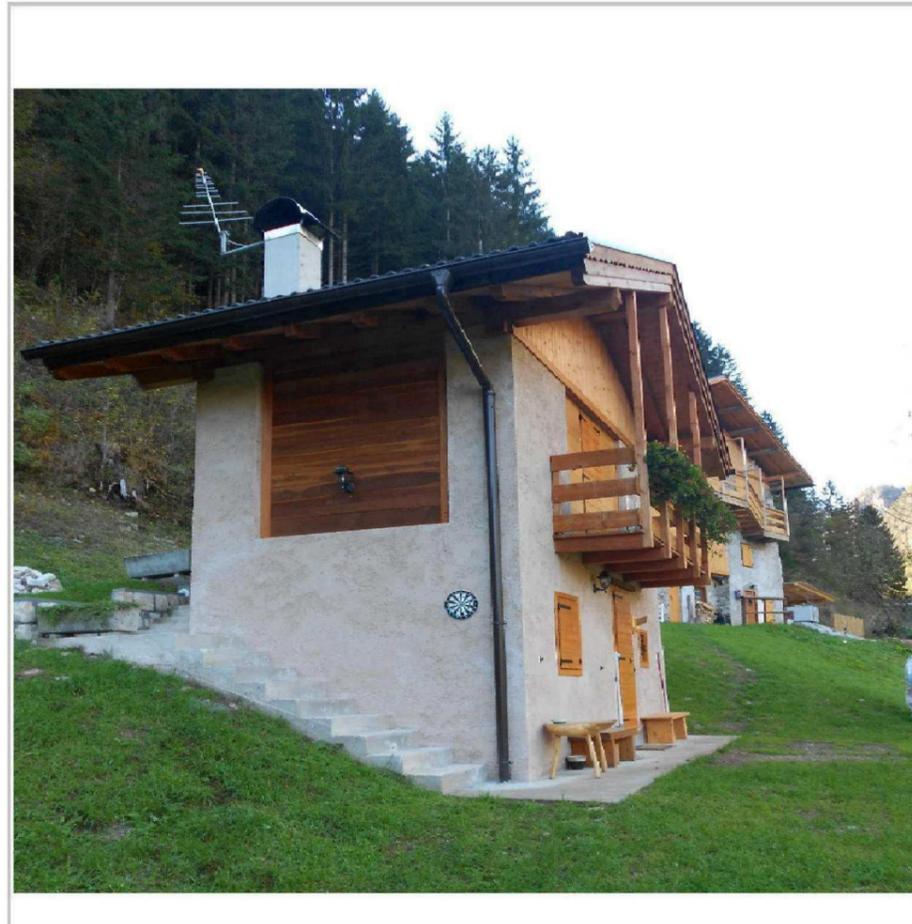
prospetto 1 prospetto 2

Edificio	iscrizioni	stato elevazioni	B	elementi qualificanti	elementi degradanti	uso attuale
		stato copertura	B	tamponamenti lignei		abitativo
		stato generale	B			utilizzo
		materiali copertura				temporaneo
		tegola

Edificio	tipo	evoluzione dell'edificio	note
	E.4.2		
	ambienti

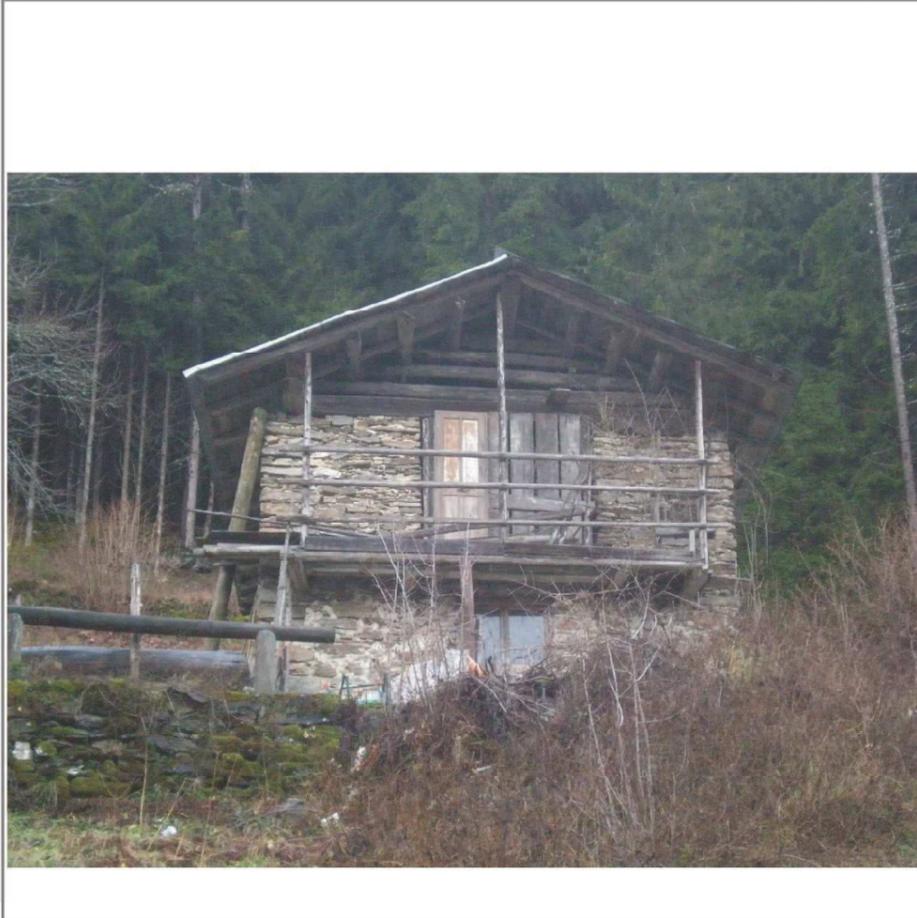
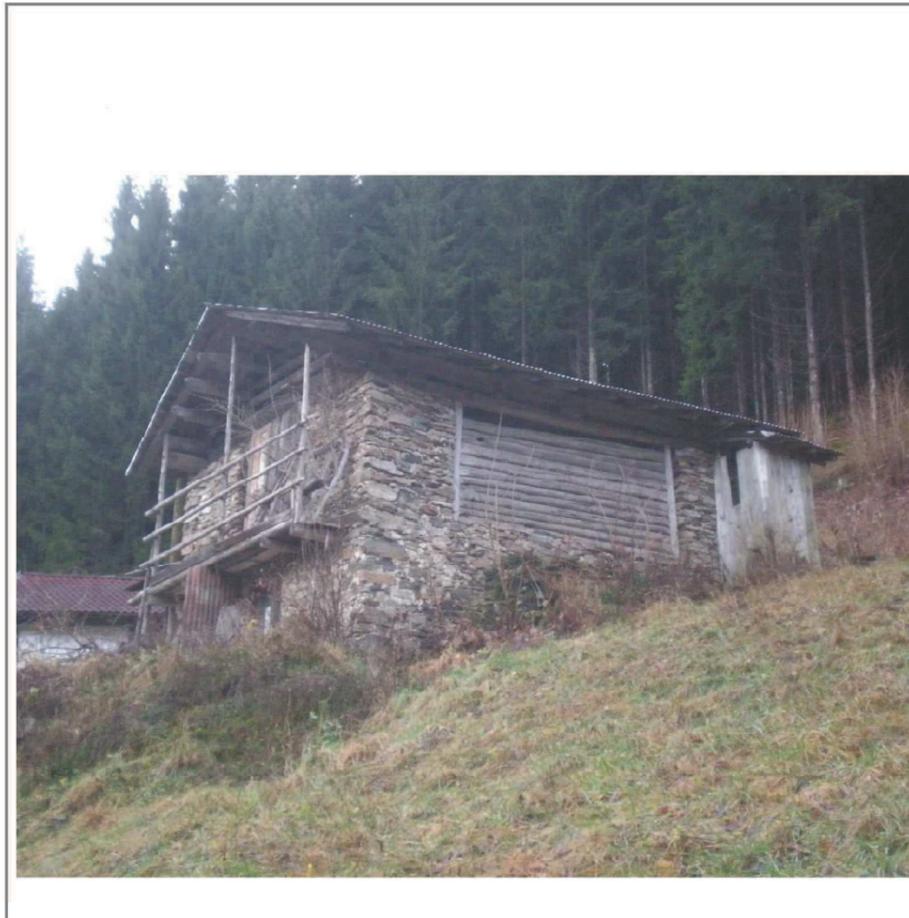
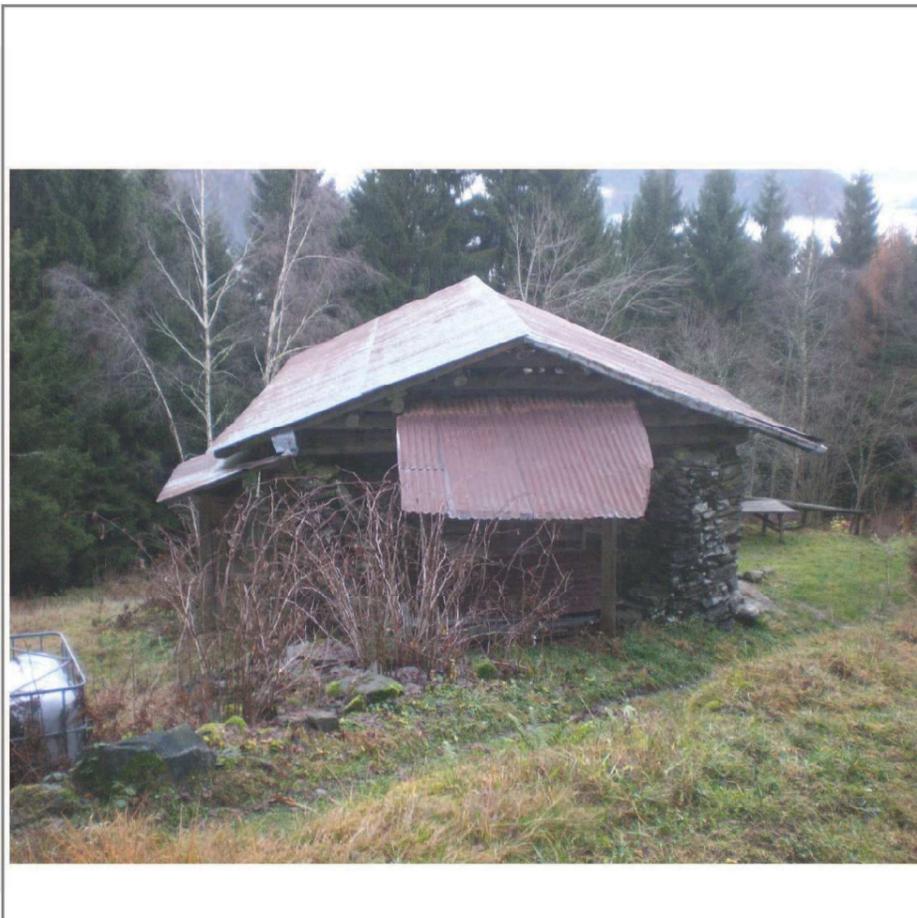
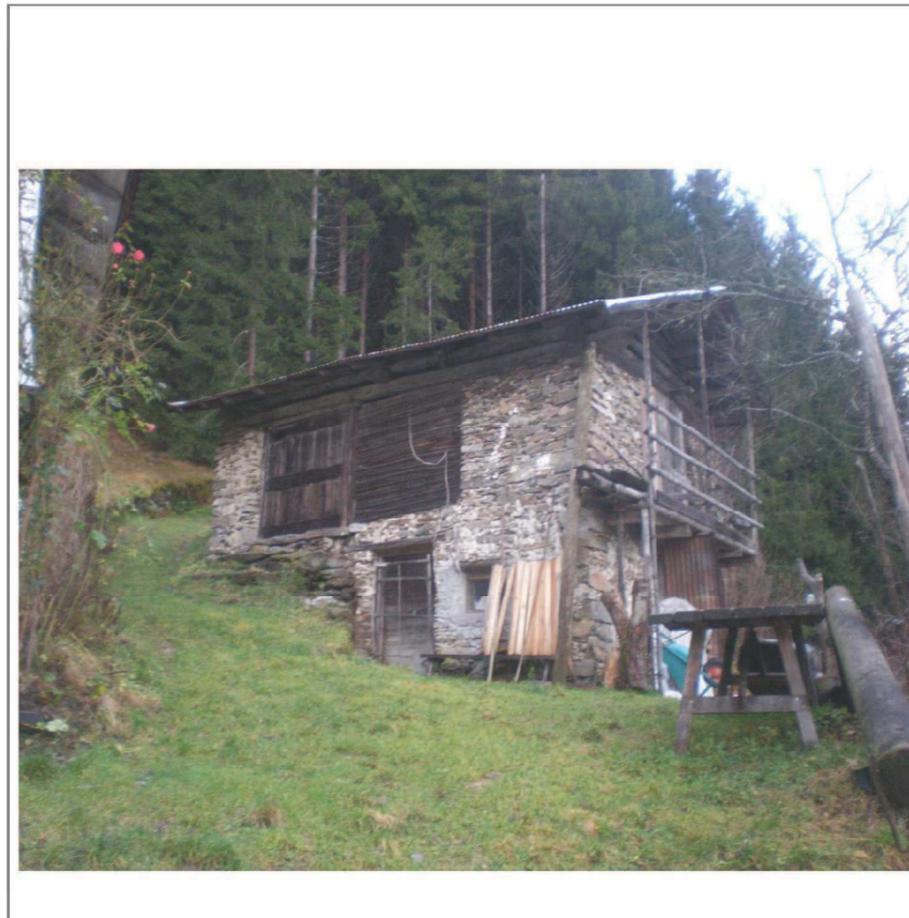
prospetto 1 prospetto 2

Edificio	iscrizioni	stato elevazioni	M	elementi qualificanti	elementi degradanti	uso attuale
		stato copertura	C		piccola tettoia e ripostiglio ligneo	agricolo
		stato generale	M			utilizzo
		materiali copertura				temporaneo
		leggibilità del processo edilizio	Media			
		coerenza col processo tipologico	Media			
		significatività storica	Media

Edificio	tipo	evoluzione dell'edificio	note
	A.2	Edificio unitario riconducibile al tipo A2 con stalla a piano seminterrato e soprastante fienile.	
	ambienti		
	Stalla 1.1.8 fienile 1.1.10

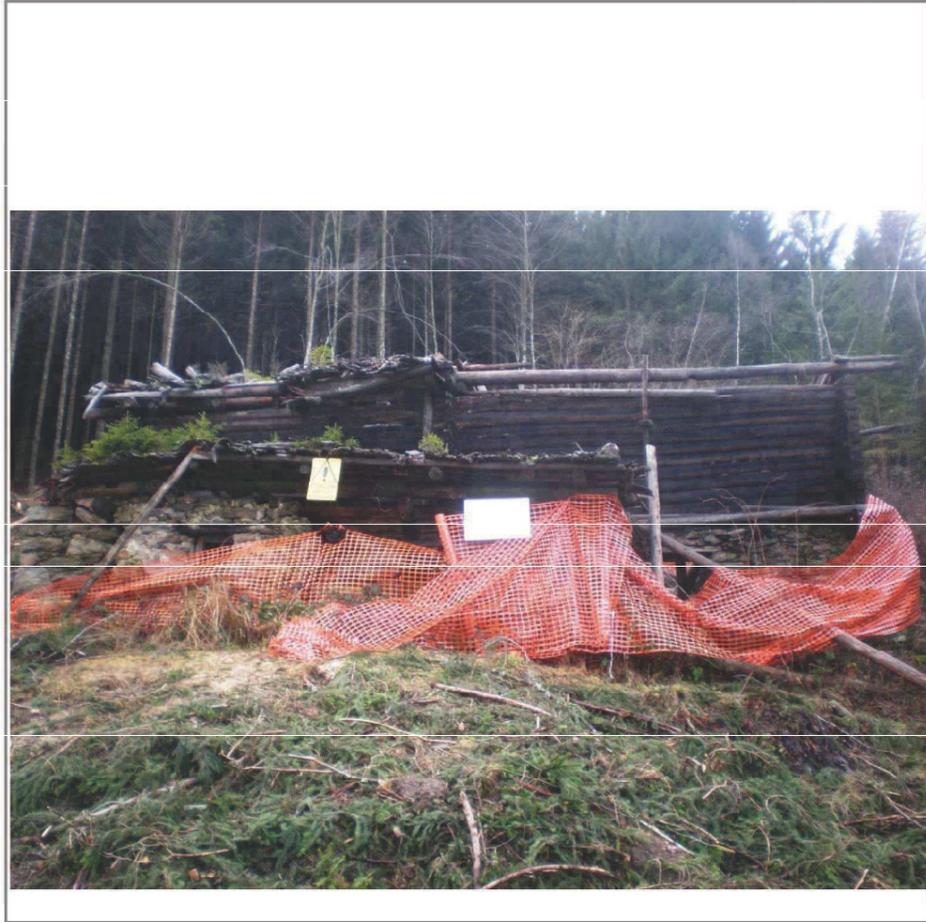
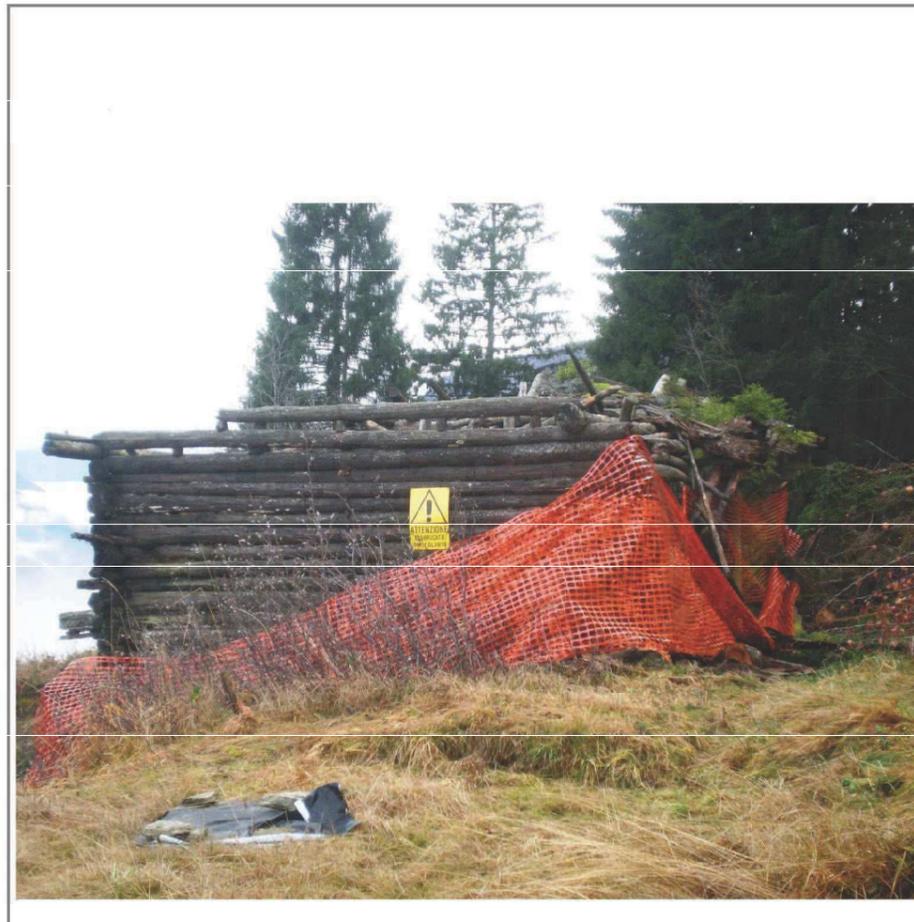
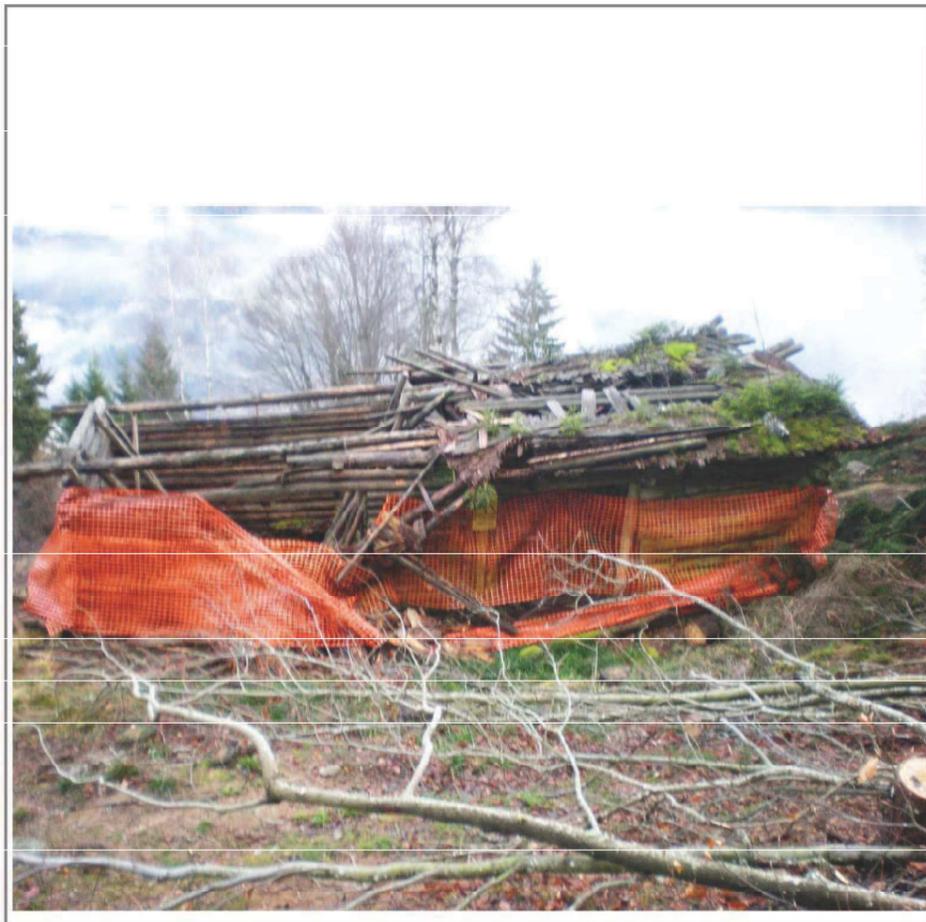
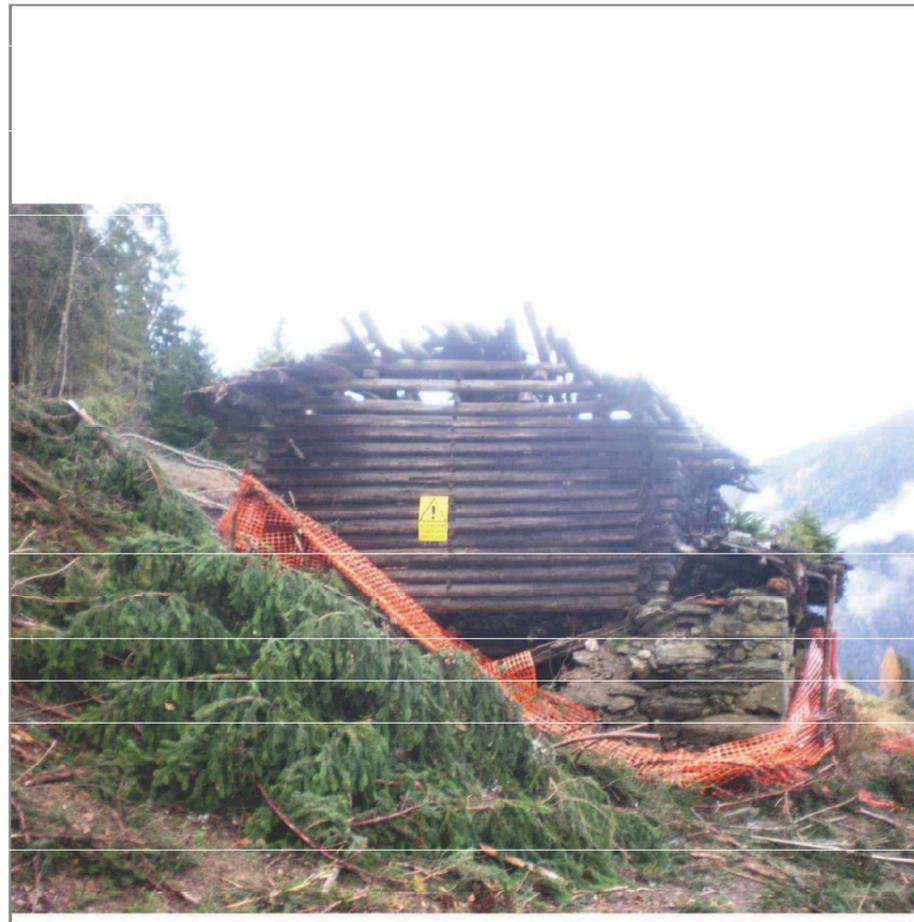
prospetto 1 prospetto 2

Edificio	iscrizioni	stato elevazioni	P	elementi qualificanti	elementi degradanti	uso attuale
		stato copertura	P			agricolo
		stato generale	P			utilizzo
		materiali copertura				abbandonato
		scandole				
		leggibilità del processo edilizio	Media			
		coerenza col processo tipologico	Bassa			
		significatività storica	Bassa

Edificio	tipo	evoluzione dell'edificio	note
	D.2	Edificio riconducibile presumibilmente al tipo D2 doppia stalla con soprastante doppio fienile e con l'aggiunta a piano terra di un corpo aggregato sul fronte a valle, diacronico rispetto agli usuali processi evolutivi.	L'accesso alle stalle a p.t. avviene una su un fianco, l'altra verso valle; l'elevazione delle stalle è in muratura. L'accesso ai due finili a p.1° avviene da monte; l'elevazione dei fienili è in blockbau. Il manto di copertura (presenze in essere) è in scandole. Copertura con imposta di banchina leggibile.
	ambienti		
	stalla 1.1.8 stalla 1.2.1 fienile 1.3.1
