## Restituzione del rilievo e analisi dell'edificio

area omogenea **CAN 05**edificio n. **001**

**c. c.** CANAL SAN BOVO I p.

particella .1889/3

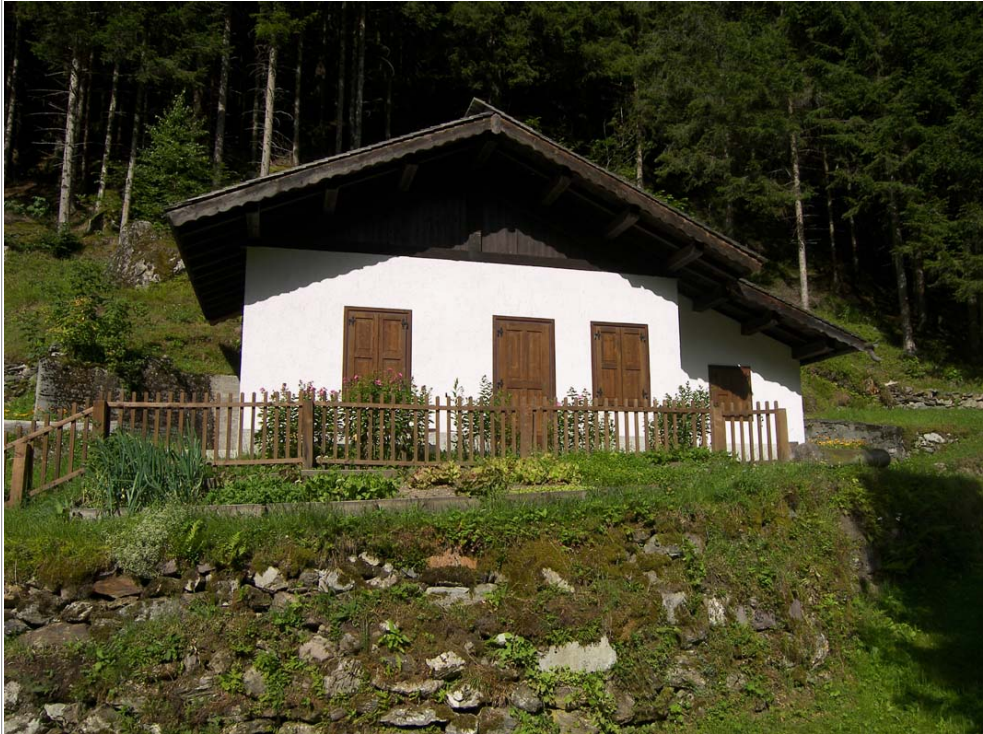
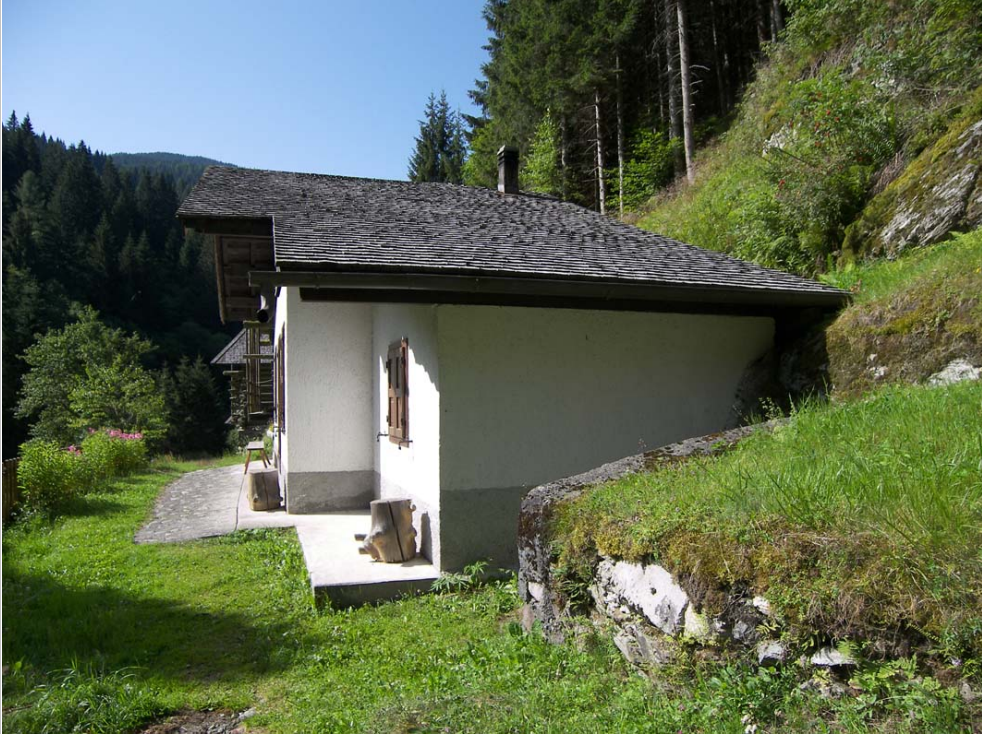
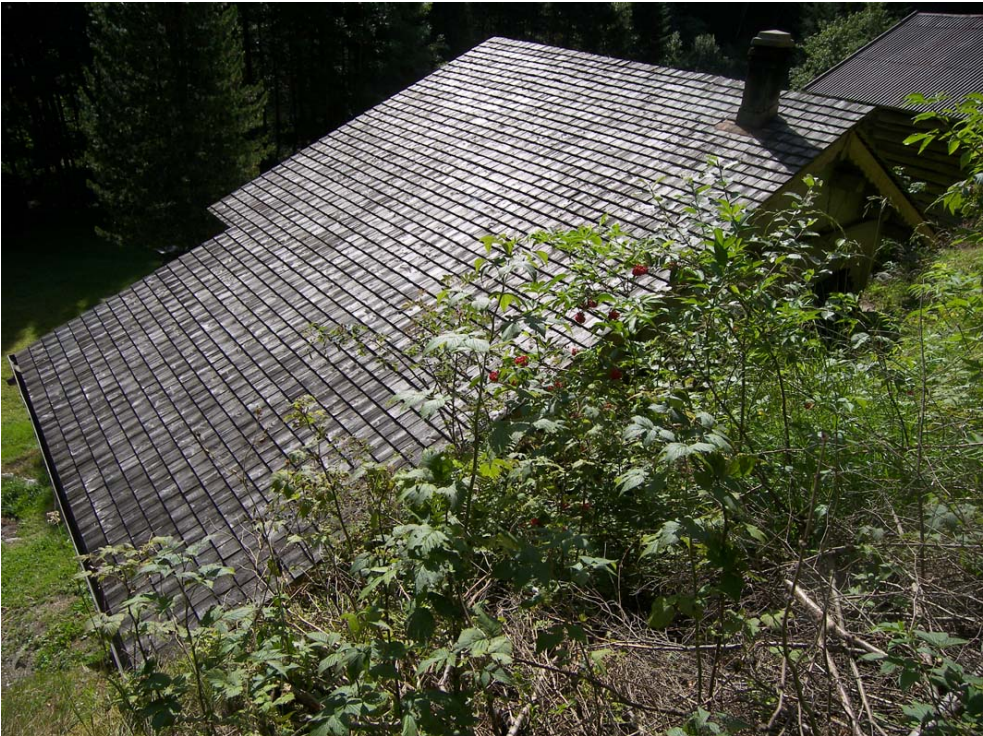
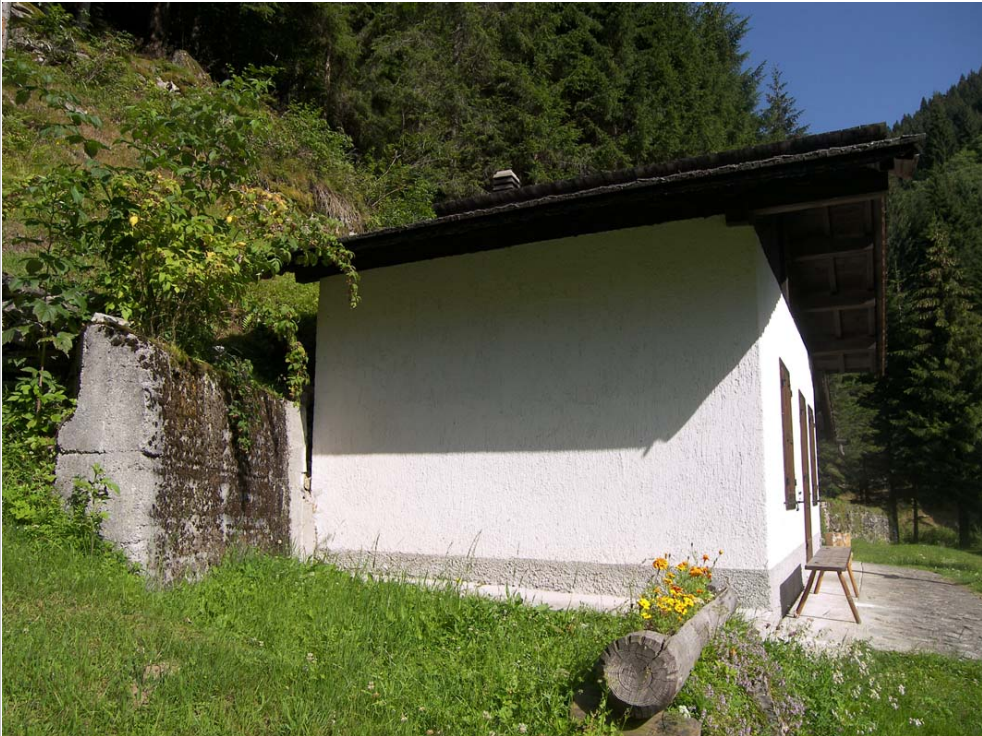
finestre e porte con dimensioni  
anomale

**Edificio sorto in fasi diverse: impianto e successivo ampliamento sul prospetto 2 (ritonda?), ma anche interventi di revisione dell'impianto e uniformazione delle facciate che ne rendono difficile la lettura.**

categoria d'intervento  
**Risanamento Conservativo**

**Ai sensi dell’art. 15 del Piano Urbanistico Provinciale, gli interventi sul presente edificio non potranno prevedere attività di trasformazione urbanistica ed edilizia in quanto esso ricade in area ad Elevata pericolosità o di Tutela assoluta di sorgenti e pozzi del Piano Urbanistico Provinciale.**  
**Misure di mitigazione in fase di realizzazione: Limitare al massimo la zona di movimento dei mezzi meccanici alle vicinanze dell'edificio. Particolare attenzione uso sostanze inquinanti.**  
**Misure di mitigazione in fase di esercizio: Evitare sversamenti di sostanze inquinanti organiche e non per vicinanza al Rio Valzanca.**

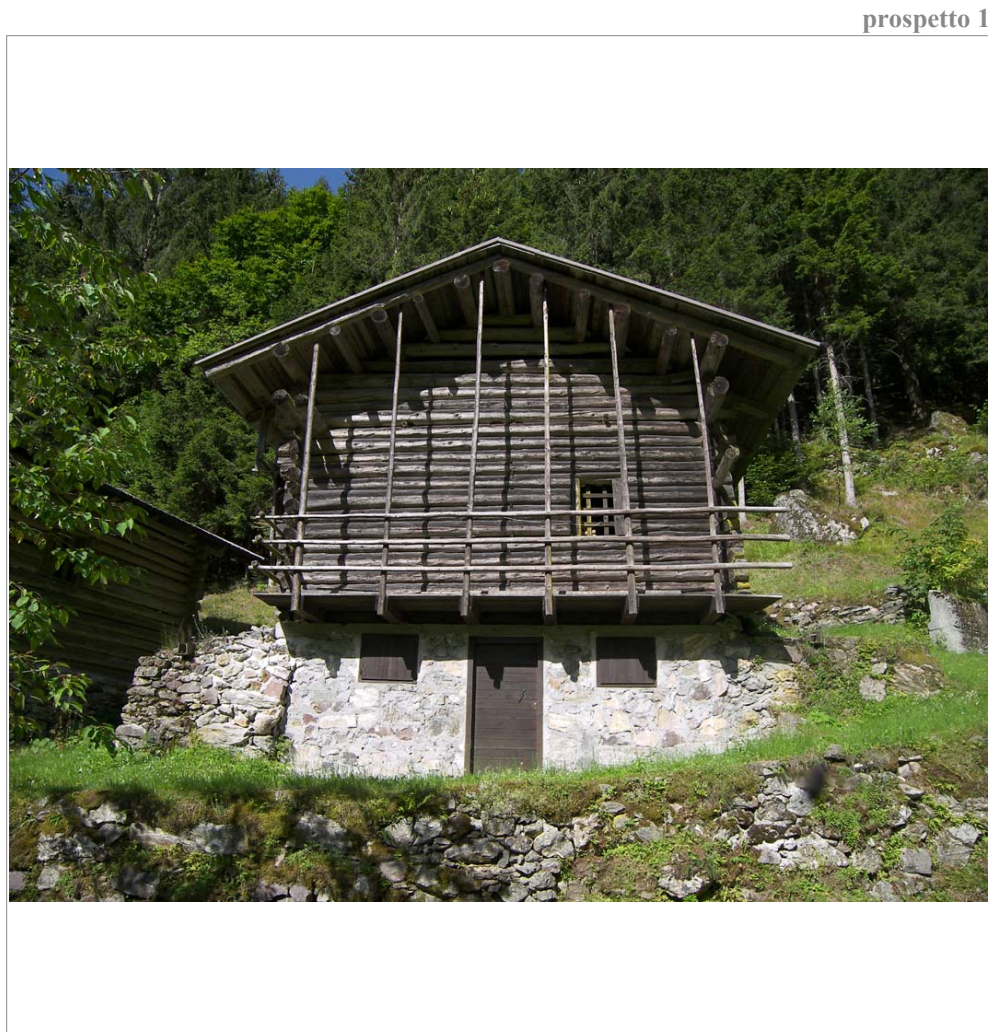
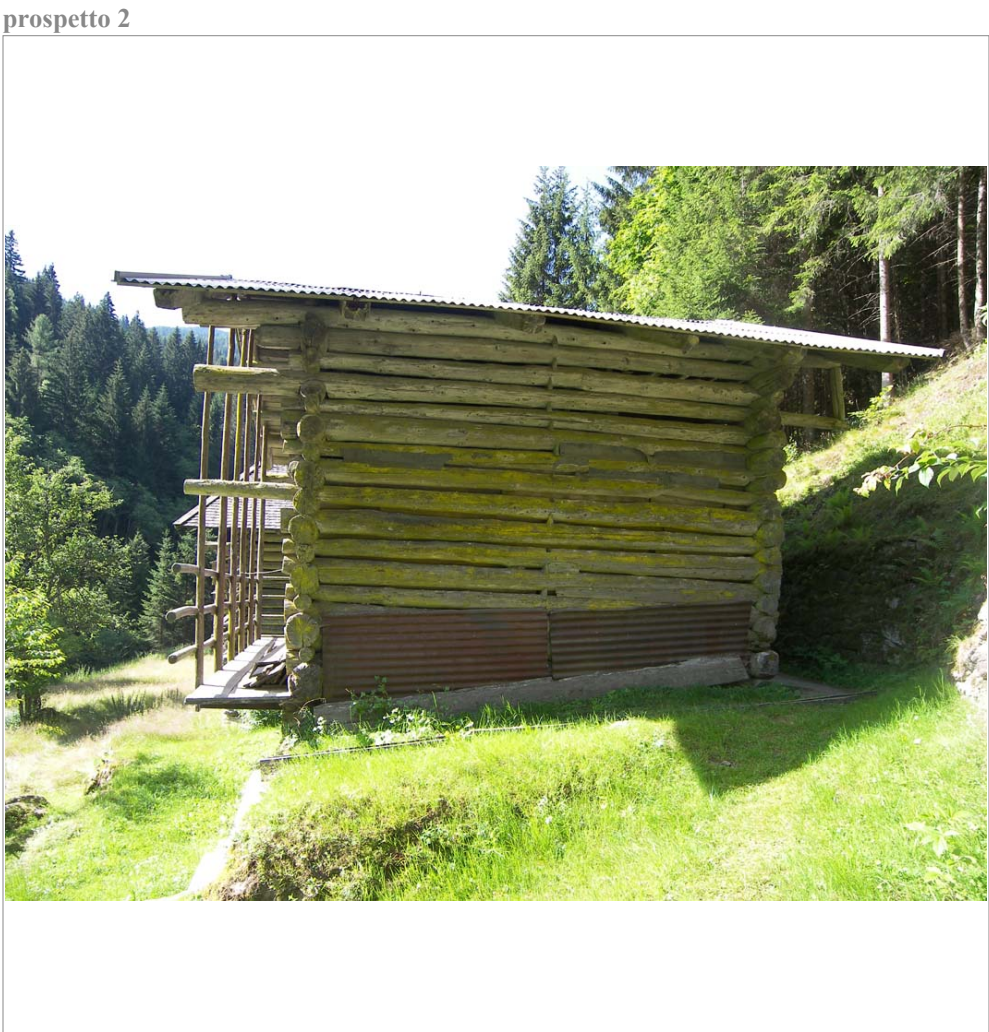
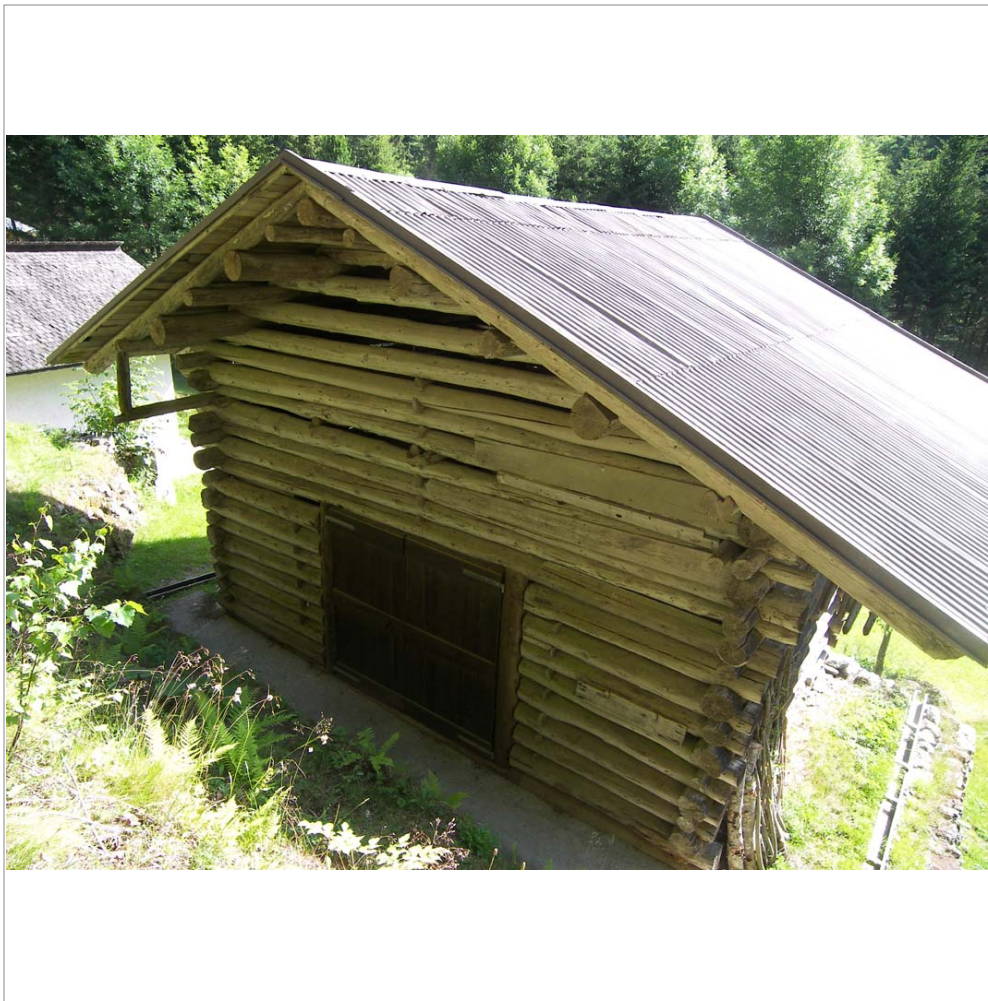
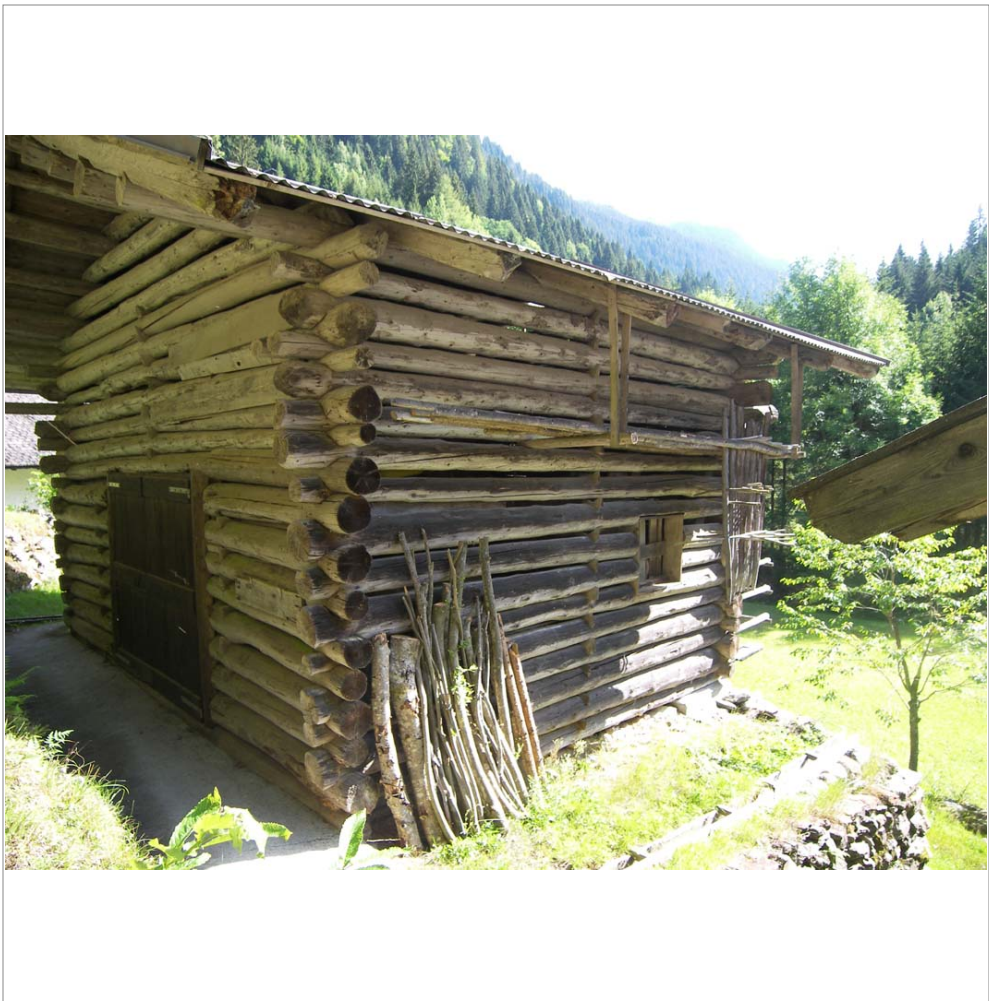
| “TFL 1868” colmo valle | | stato copertura | | B | iscrizioni | | coperture in lamiera ondulata o non verniciata<br>intonaci cementizi | | agricolo | |
| A.2 | | Edificio unitario risalente al 1868. I prospetti 1 e 4 recano delle finestretrature sul fienile non riconducibili al processo tipologico, anche se di antica data. | | | | | | | | |

categoria d'intervento  
**Risanamento Conservativo**

Ai sensi dell’art. 15 del Piano Urbanistico Provinciale, gli interventi sul presente edificio non potranno prevedere attività di trasformazione urbanistica ed edilizia in quanto esso ricade in area ad Elevata pericolosità o di Tutela assoluta di sorgenti e pozzi del Piano Urbanistico Provinciale.  
Misure di mitigazione in fase di realizzazione: Limitare al massimo la zona di movimento dei mezzi meccanici alle vicinanze dell'edificio. Particolare attenzione uso sostanze inquinanti.  
Misure di mitigazione in fase di esercizio: Evitare sversamenti di sostanze inquinanti organiche e non per vicinanza al Rio Valzanca.

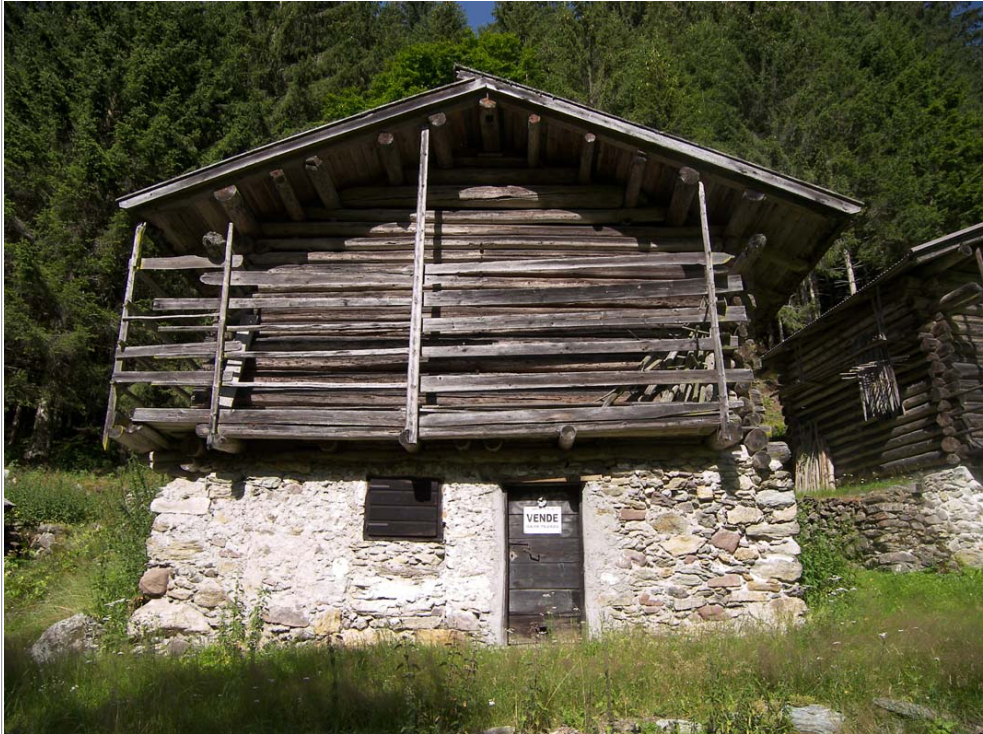
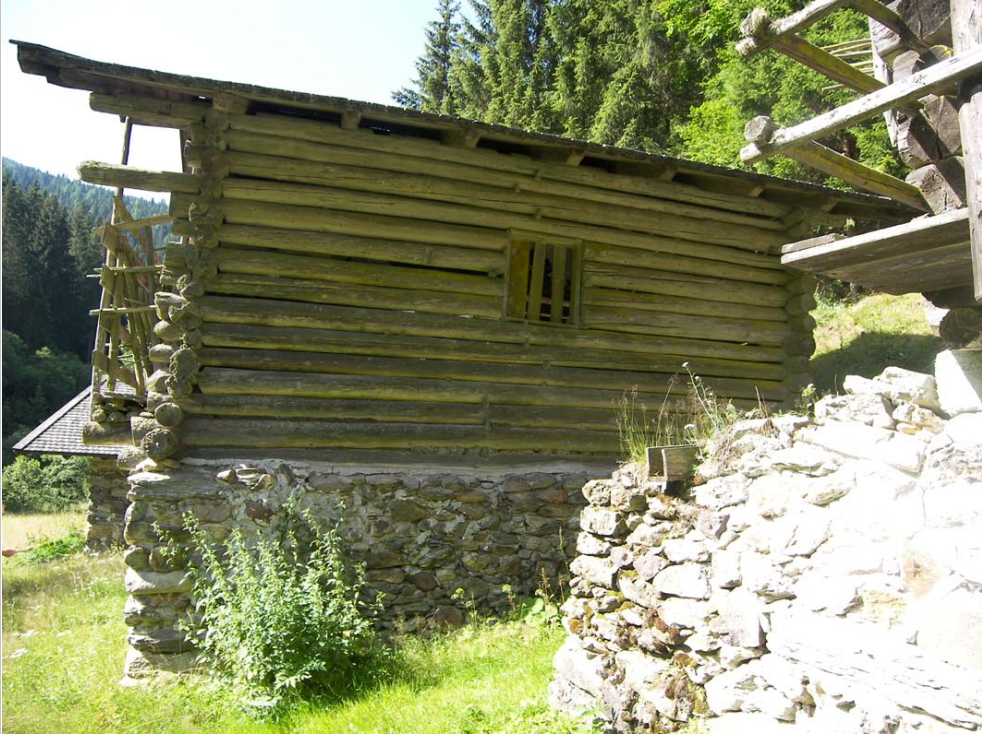
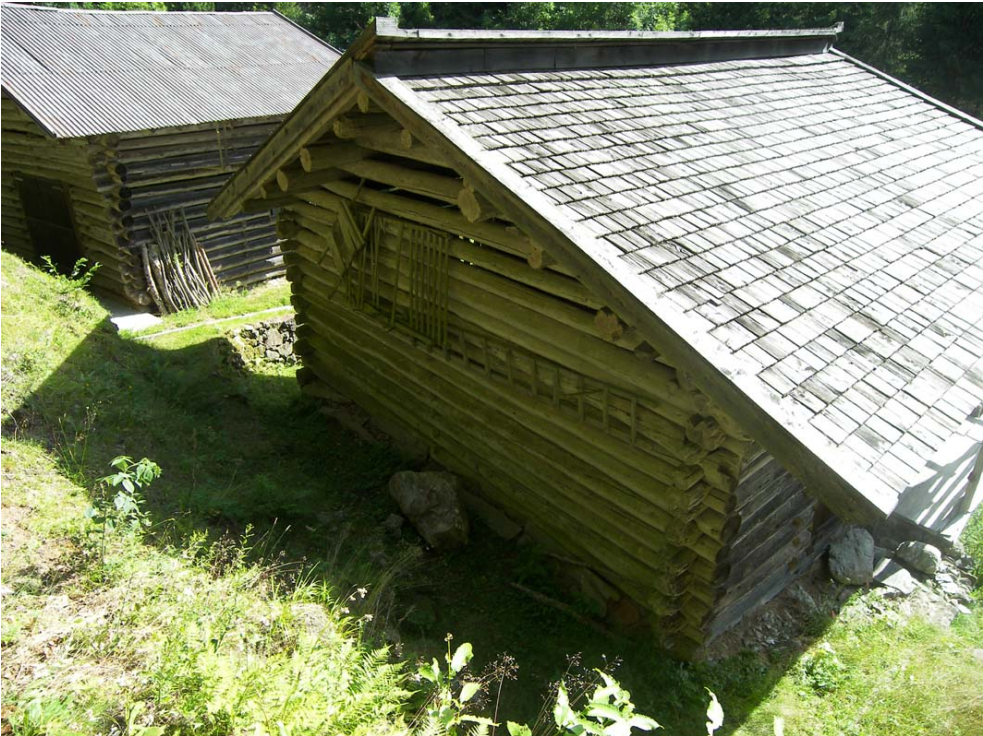
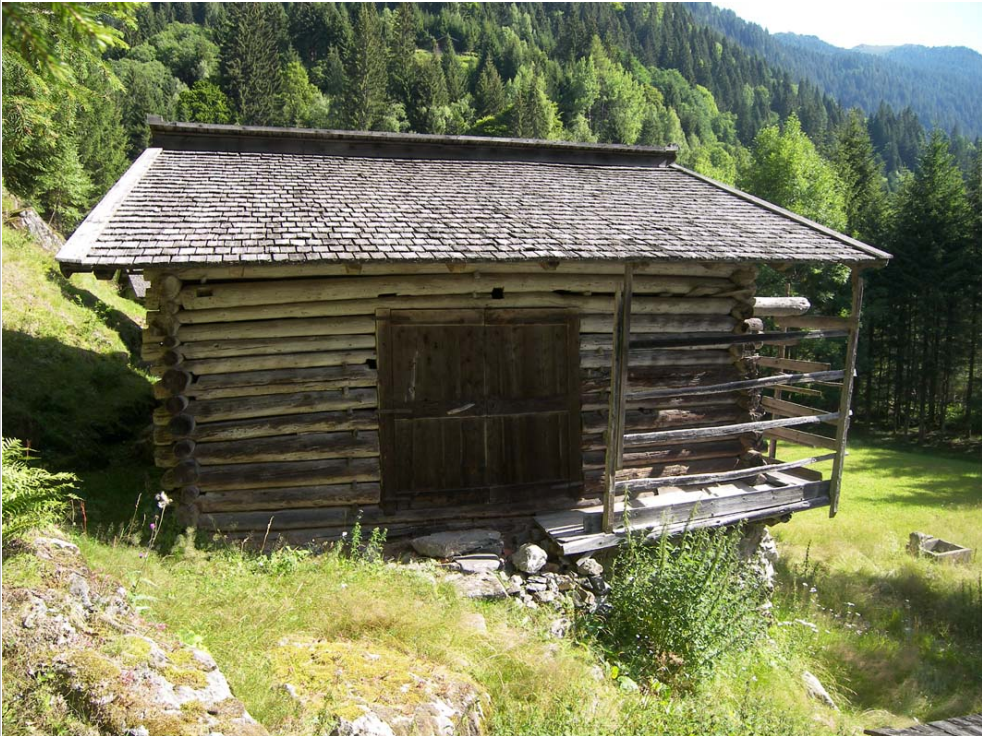
intonaci cementizi

Edificio unitario. Il prospetto 2 reca delle finestre sul fienile non riconducibili al processo tipologico, anche se di antica data.

categoria d'intervento  
**Risanamento Conservativo**

**Ai sensi dell'art. 15 del Piano Urbanistico Provinciale, gli interventi sul presente edificio non potranno prevedere attività di trasformazione urbanistica ed edilizia in quanto esso ricade in area ad Elevata pericolosità o di Tutela assoluta di sorgenti e pozzi del Piano Urbanistico Provinciale.**

**Misure di mitigazione in fase di realizzazione: Limitare al massimo la zona di movimento dei mezzi meccanici alle vicinanze dell'edificio. Particolare attenzione uso sostanze inquinanti.**

**Misure di mitigazione in fase di esercizio: Evitare sversamenti di sostanze inquinanti organiche e non per vicinanza al Rio Valzanca.**

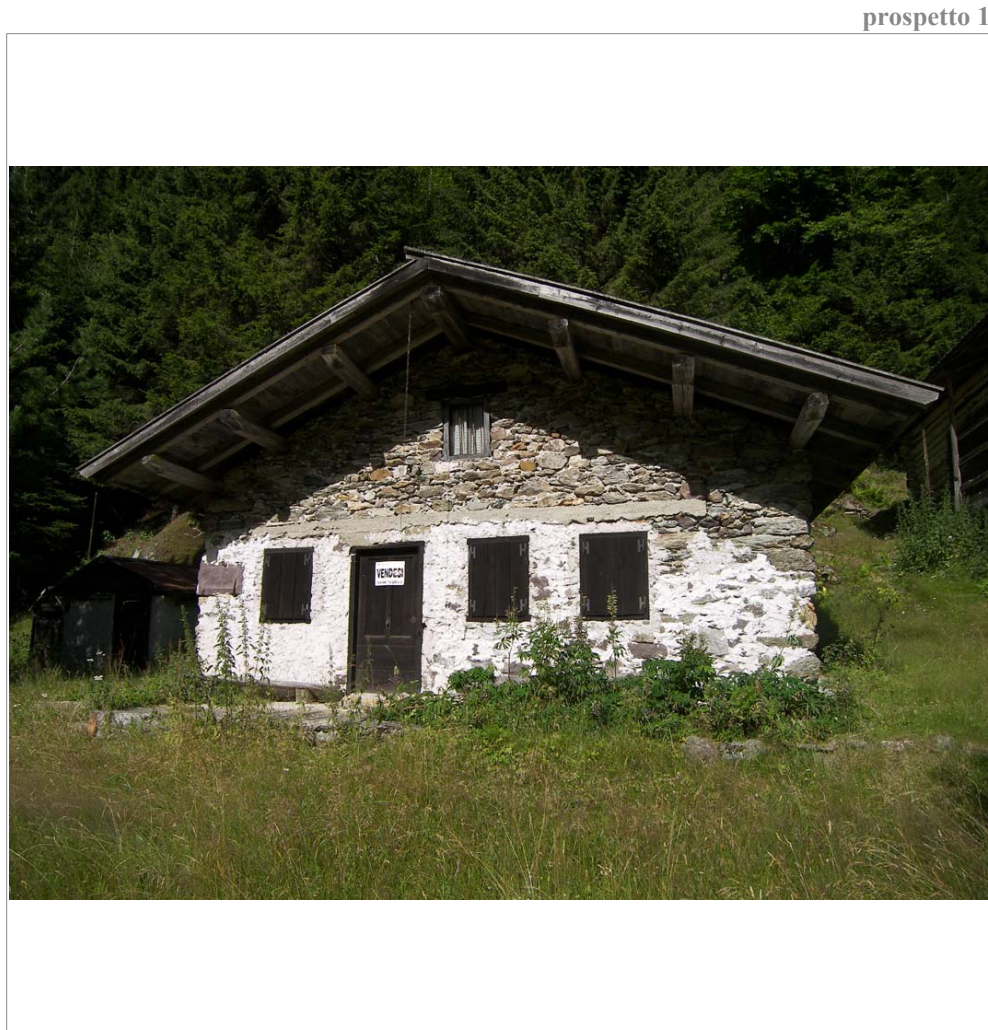
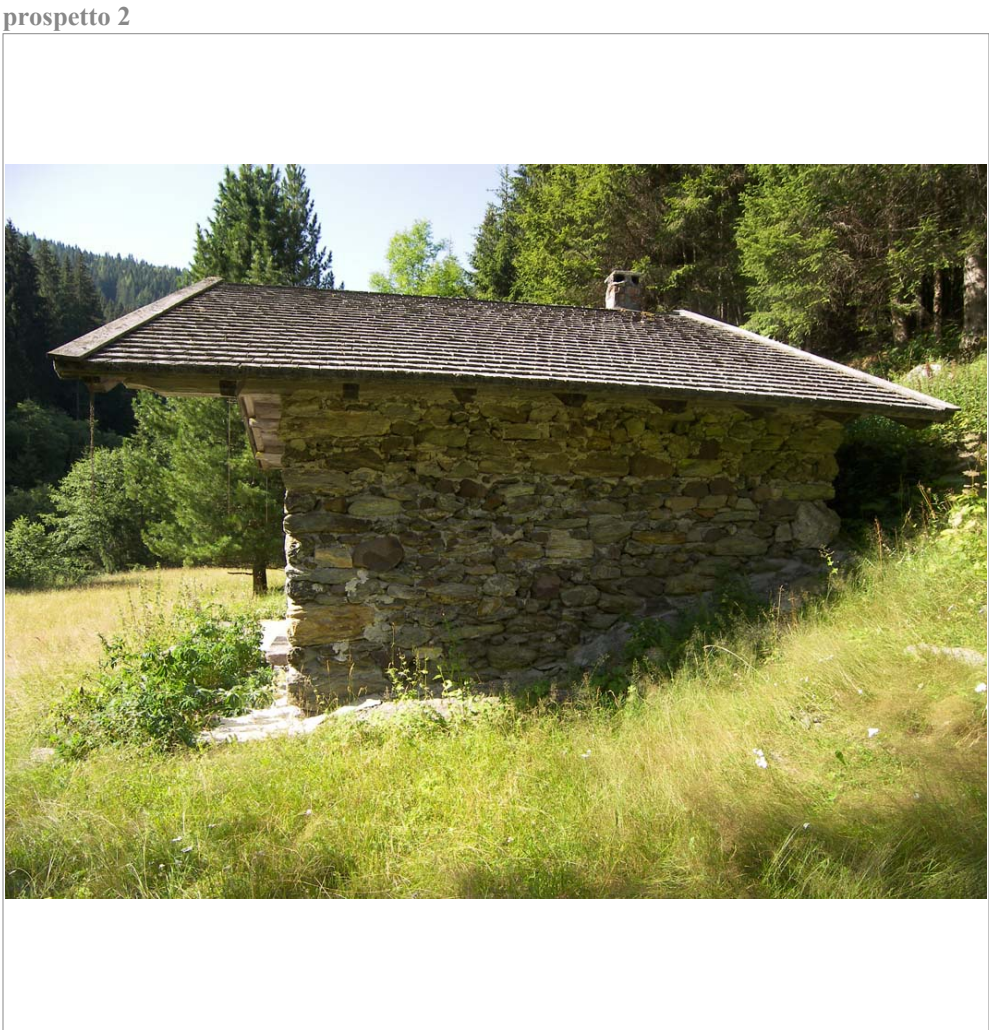
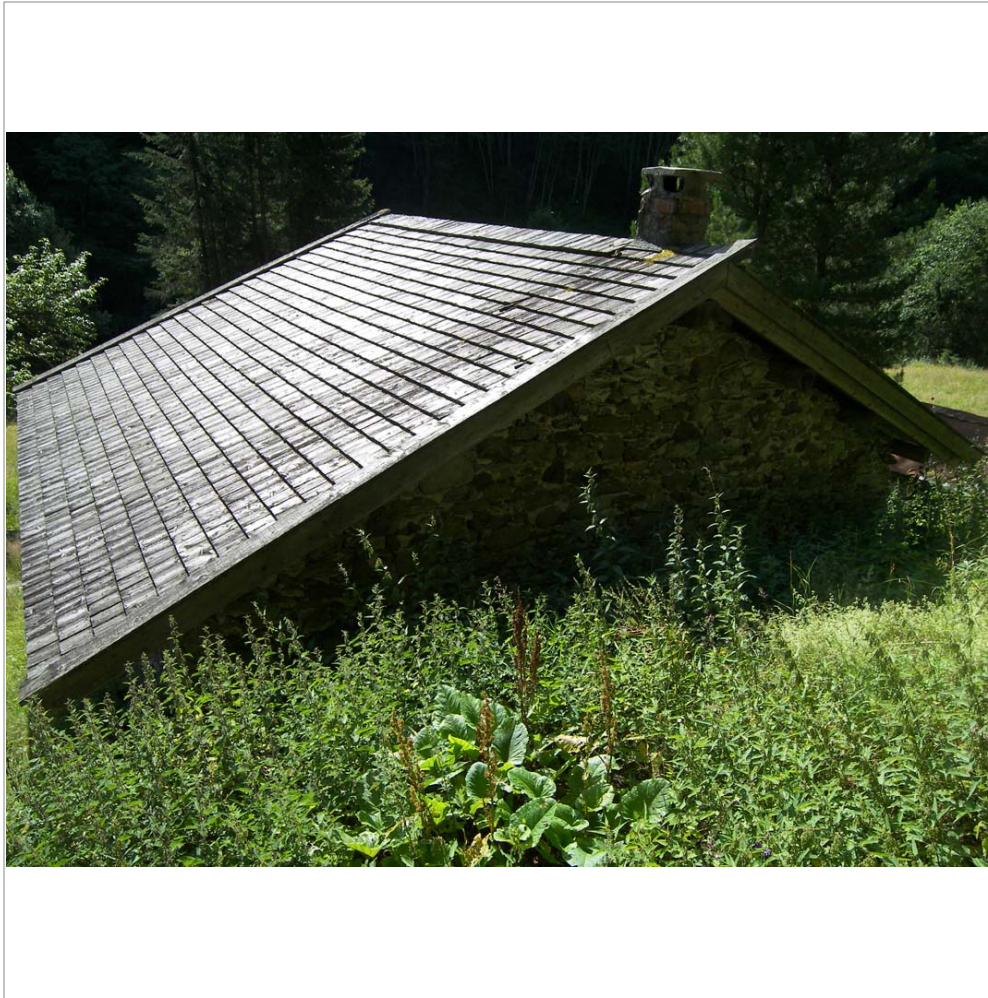
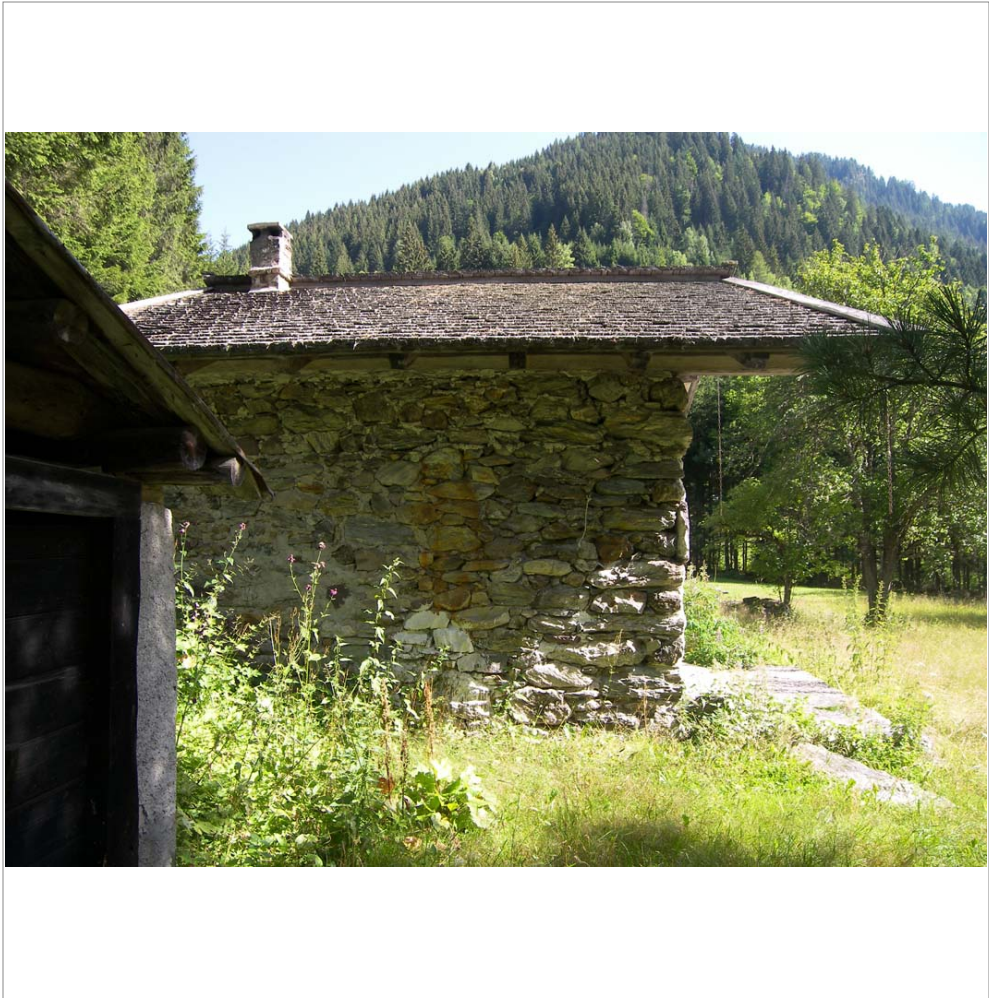
| “IX FL 1954 CA” colmo valle<br>“13 REGG BERS / ZAPPATORI 62 BATT / OTTOBRE 1917”<br>lapide sulla facciata valle | stato copertura | B | iscrizioni | strutture portanti in cemento a vista | abitativo |
| E.5.1 | Edificio risalente a prima della Guerra 1915-18 (vedi lapide in facciata) e che ha subito diverse fasi di intervento. Al rifacimento della copertura si riferisce la data 1954. | | | | |

Risanamento Conservativo

Le murature del prospetto 1 siano intonacate secondo la scheda ELEVAZIONE 3.2.

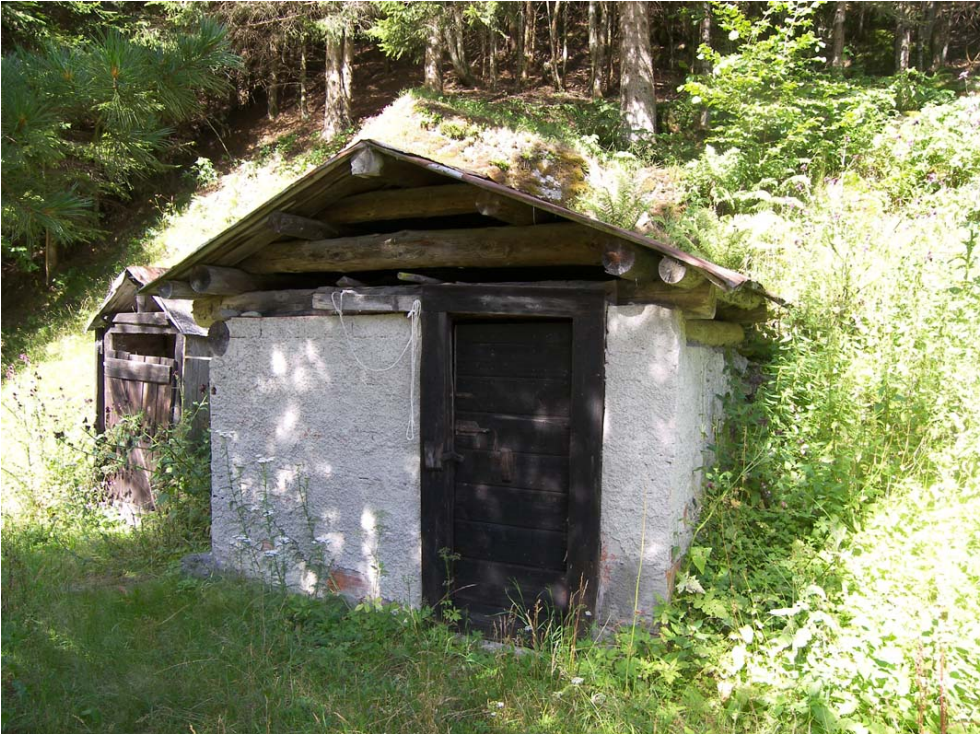
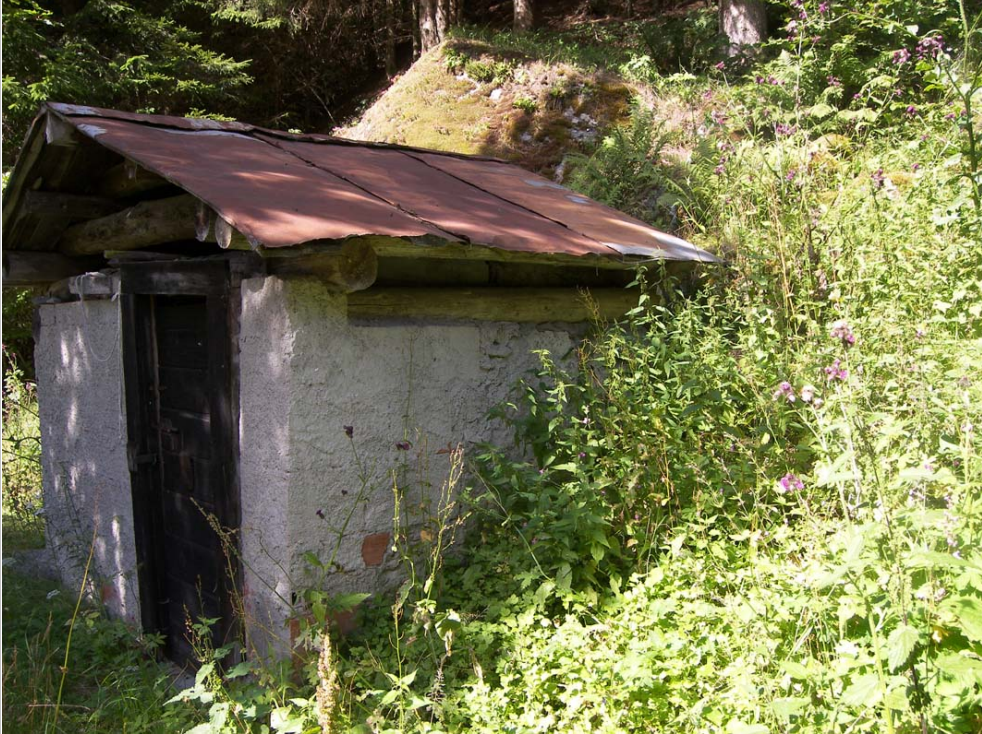
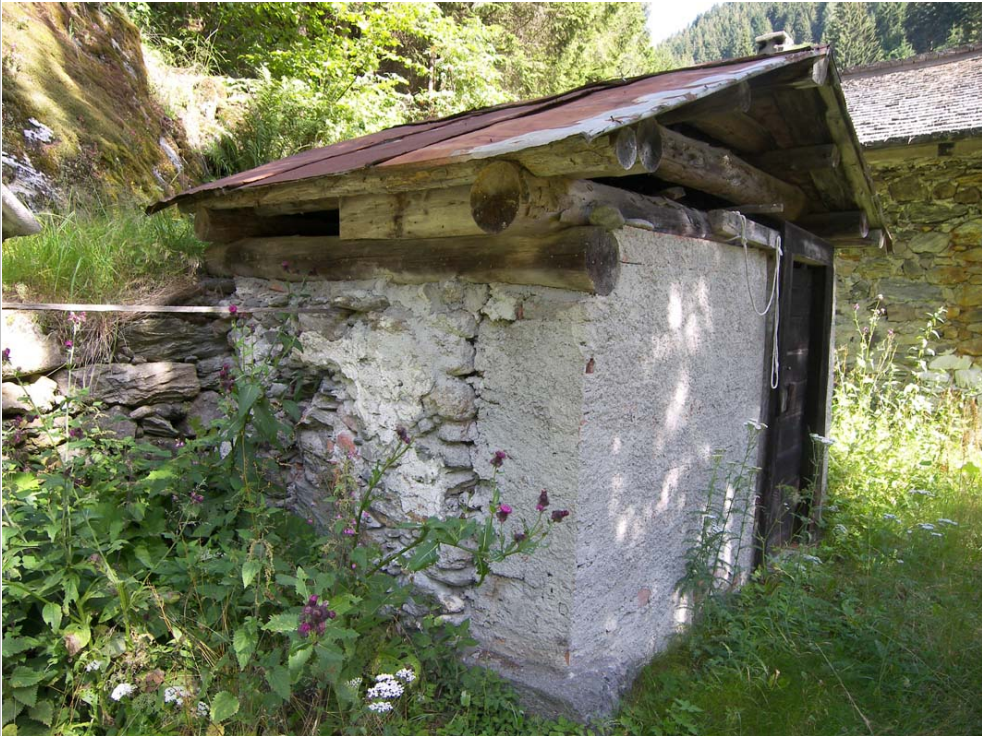
tecniche incoerenti  
coperture in lamiera ondulata o non verniciata

Edificio accessorio di dimensioni contenute che ha subito recenti interventi di rifacimento. Non riconducibile al processo tipologico.

categoria d'intervento  
**Risanamento Conservativo**

Ai sensi dell’art. 15 del Piano Urbanistico Provinciale, gli interventi sul presente edificio non potranno prevedere attività di trasformazione urbanistica ed edilizia in quanto esso ricade in area ad Elevata pericolosità o di Tutela assoluta di sorgenti e pozzi del Piano Urbanistico Provinciale. Tutte le strutture componenti l’ambiente sono soggette a Risanamento Conservativo. Misure di mitigazione in fase di realizzazione: Limitare al massimo la zona di movimento dei mezzi meccanici alle vicinanze dell'edificio. Particolare attenzione uso sostanze inquinanti. Misure di mitigazione in fase di esercizio: Evitare sversamenti di sostanze inquinanti organiche e non per vicinanza al Rio Valzanca.

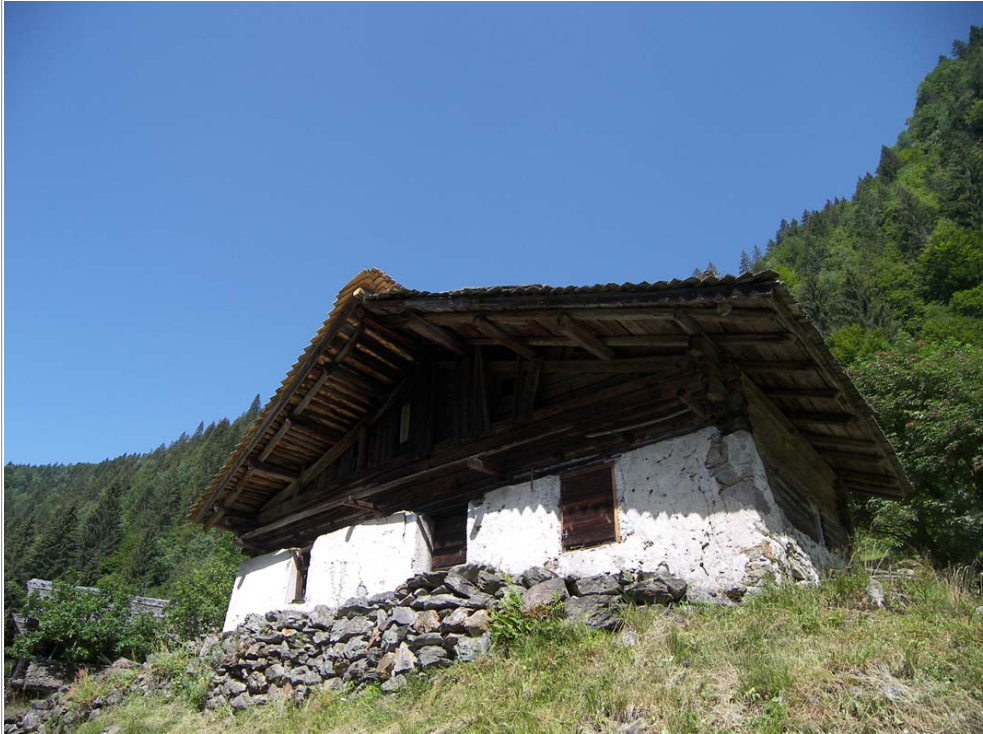
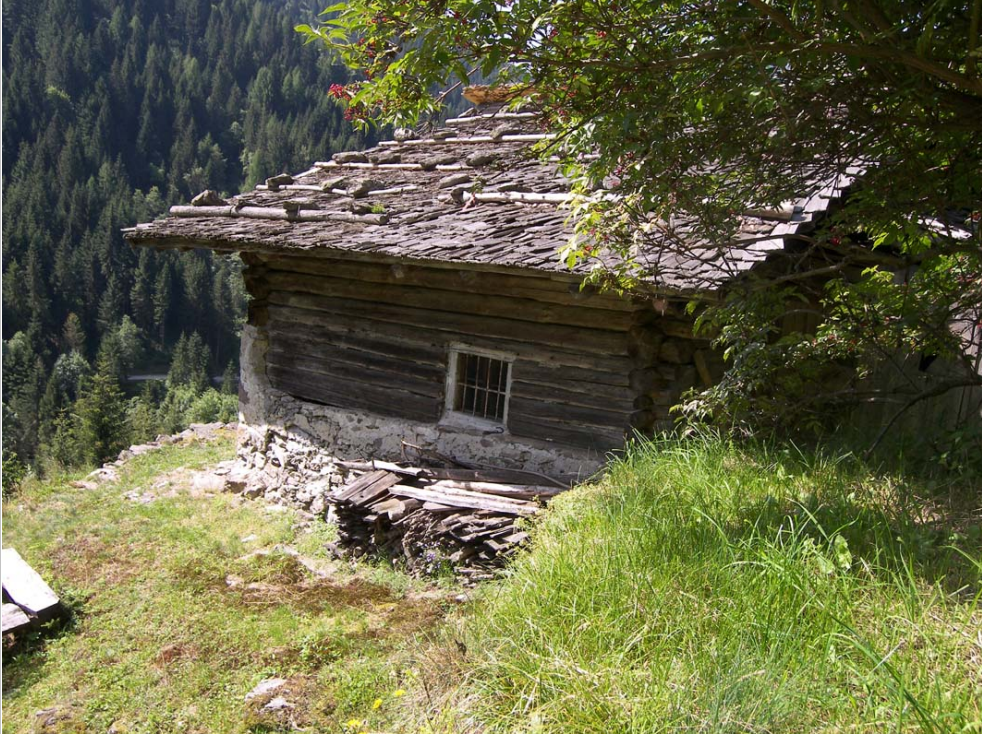
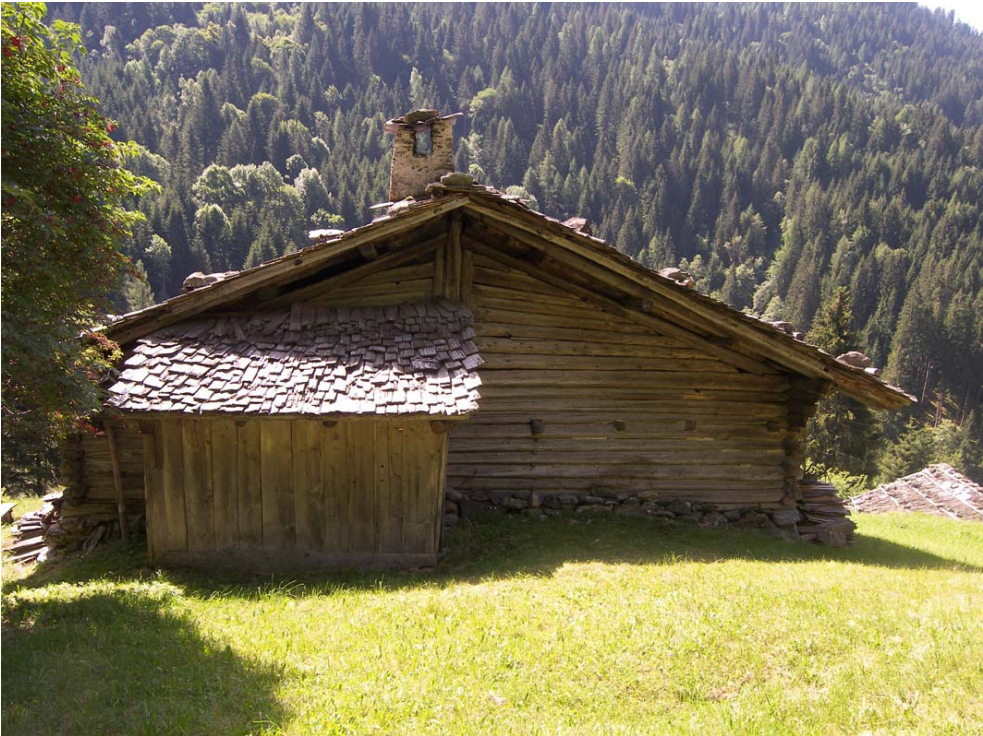
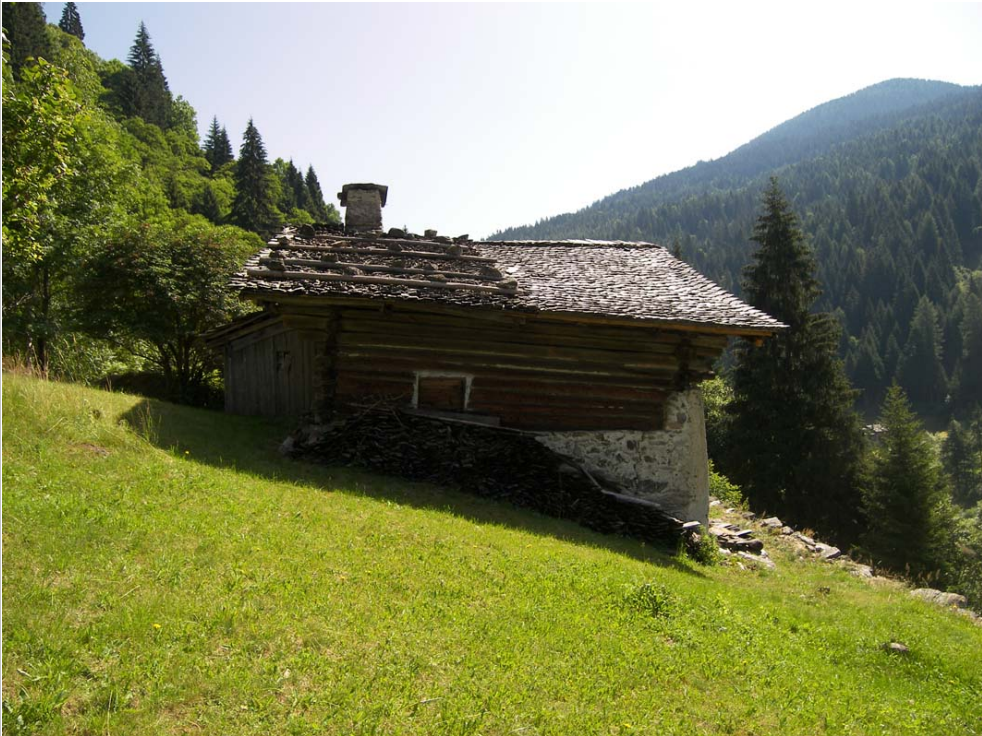
| E.5.1 | Edificio unitario riferibile al tipo E.5.1 e costituito da un ambiente che appare una commistione del Fuoco 1.1.2 e del Fuoco 1.1.5, a causa della sola facciata principale in muratura cui si contrappongono le altre con elevazione in blockbau. L’aggiunta sul prospetto 3 è intervenuta in epoca successiva all’impianto. | | | | | | | |

categoria d'intervento  
**Risanamento Conservativo**

**Per la specificazione degli interventi ammessi dalla categoria d'intervento, valgono, rispettivamente per le parti riferibili all'uno e all'altro, le indicazioni del Manuale Tipologico per gli ambienti Fuoco 1.1.02 e Fuoco 1.1.05. Il volume aggiunto sul prospetto 3 deve rimanere a destinazione agricola e non può essere trasformato ad uso abitativo.**

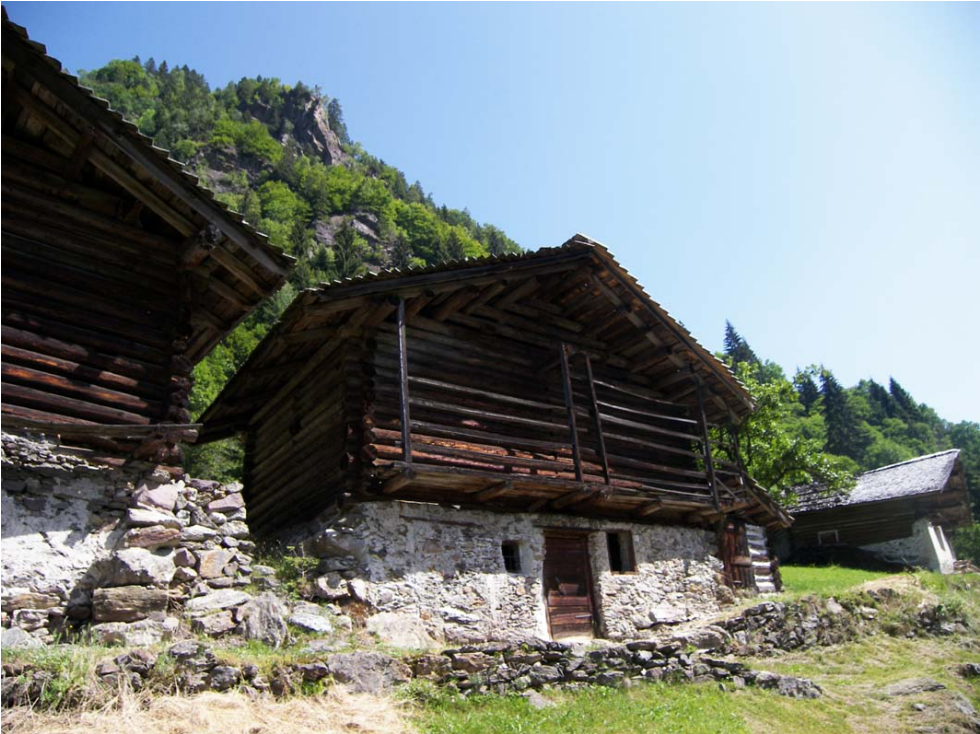
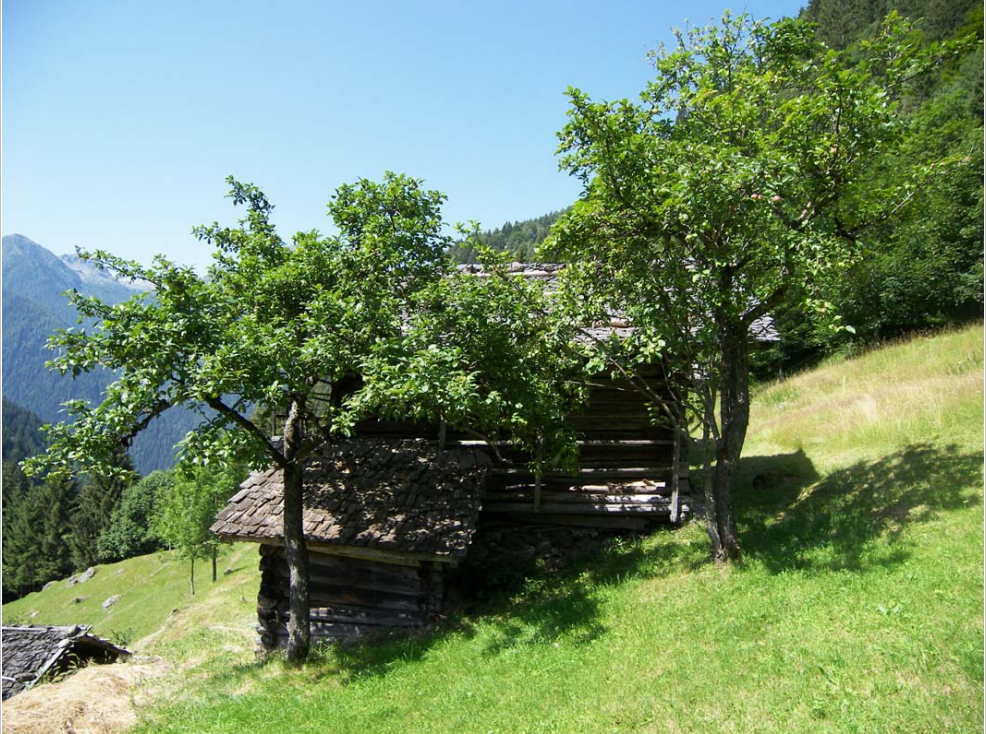
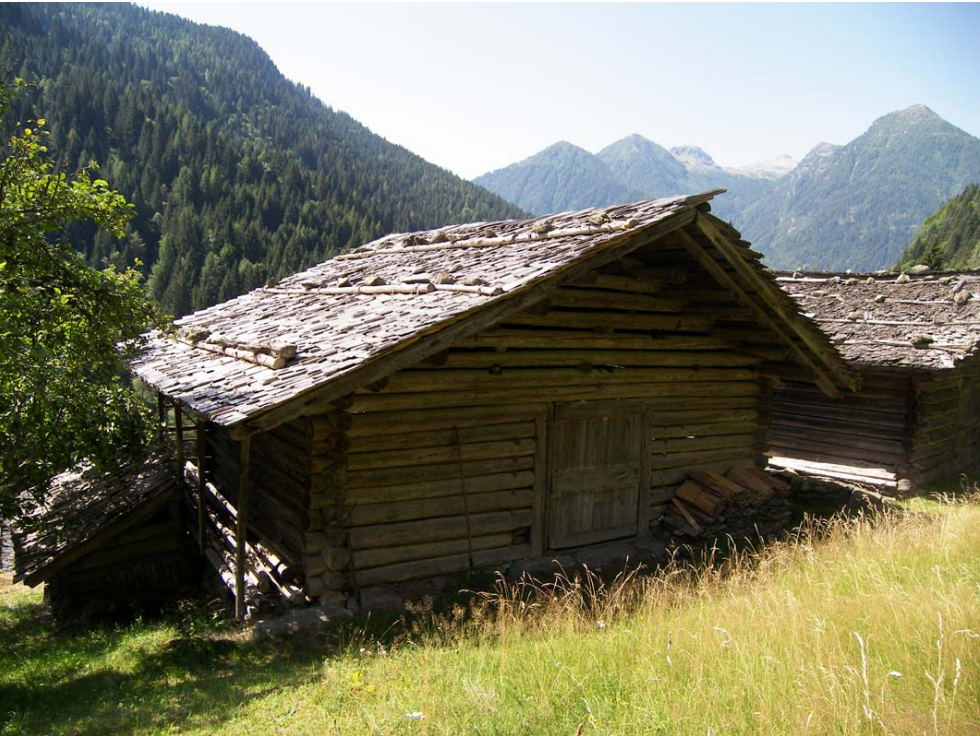
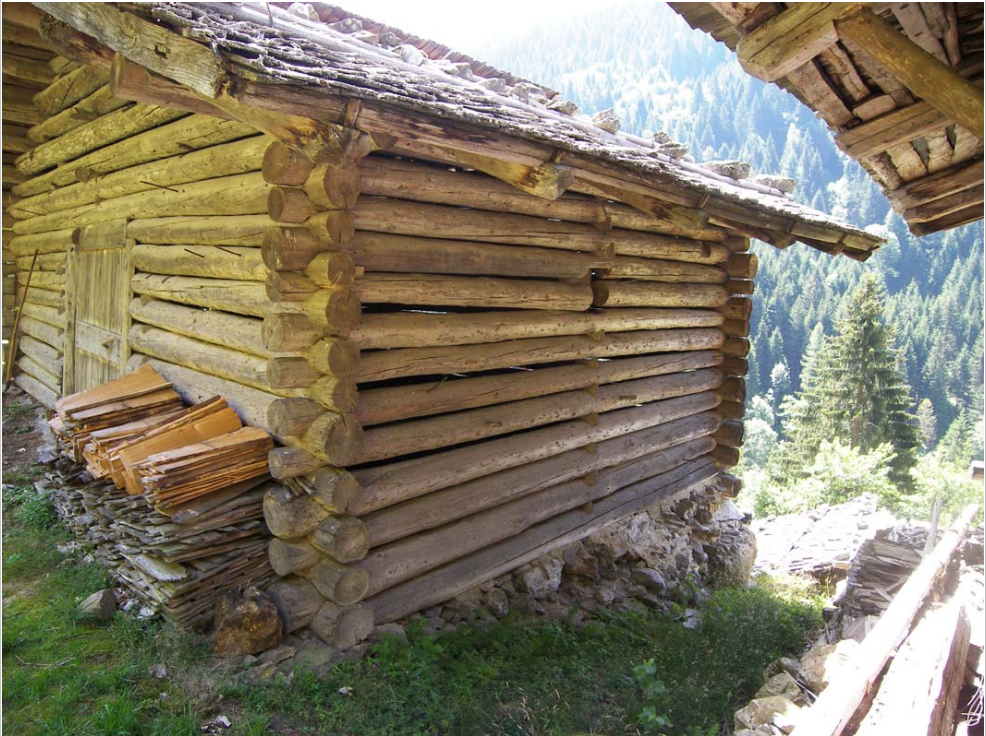
**Edificio sorto come tipo A.2 nel 1908 e quindi incrementato con l'aggiunta sul prospetto 2.**

categoria d'intervento  
**Risanamento Conservativo**
