## Restituzione del rilievo e analisi dell'edificio

area omogenea **CAN 05**edificio n. **001**

**c. c.** CANAL SAN BOVO I p.

particella .1889/3

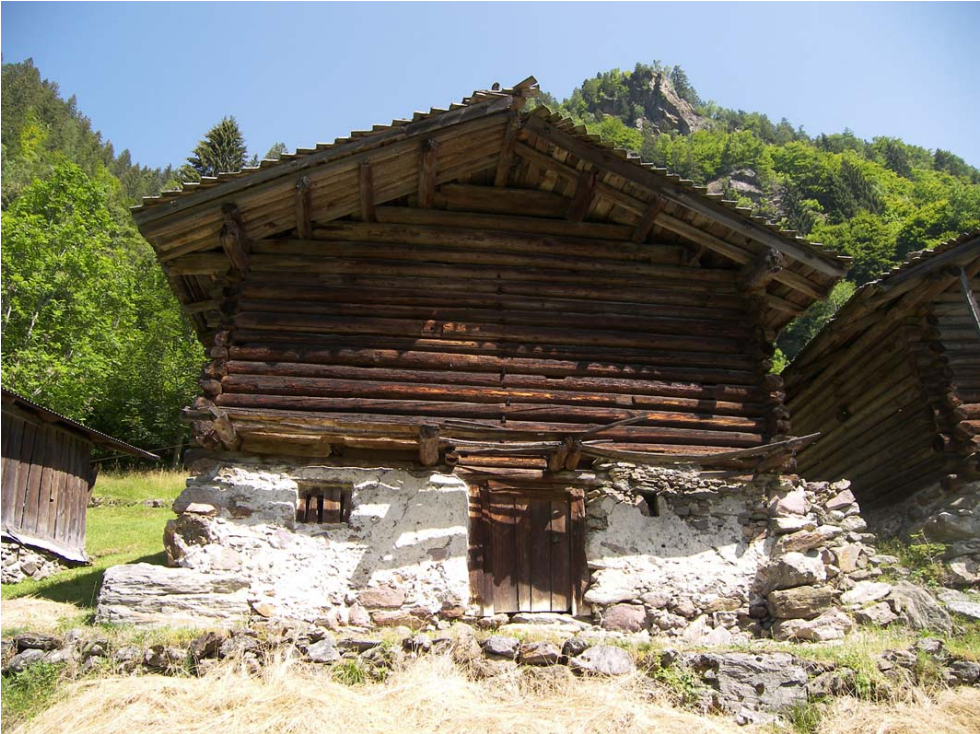
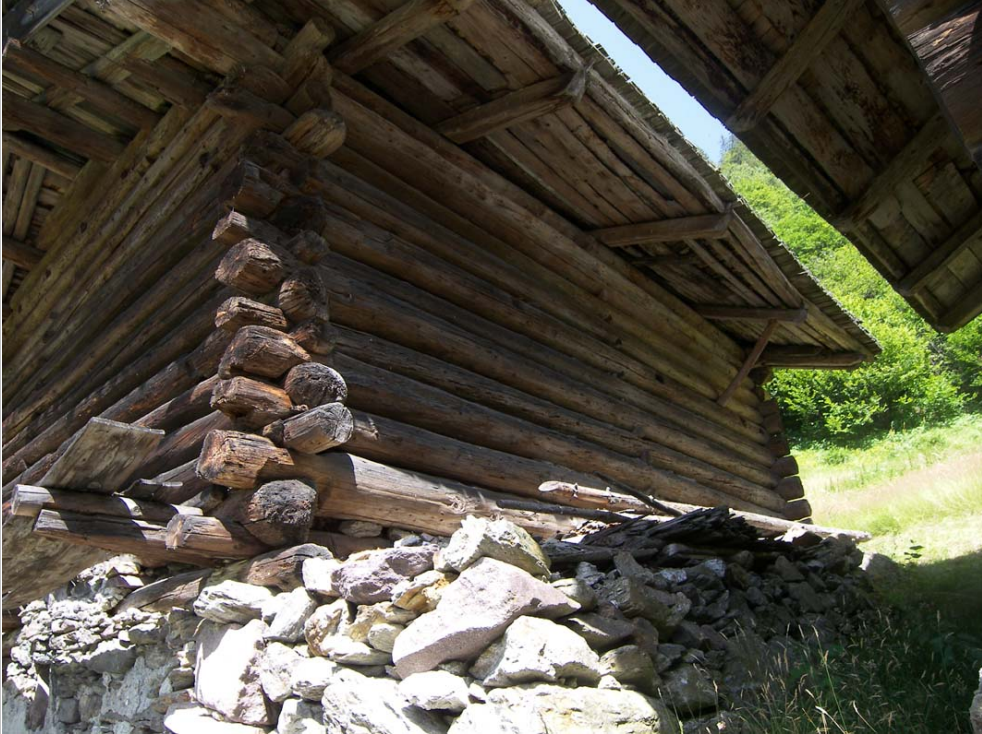
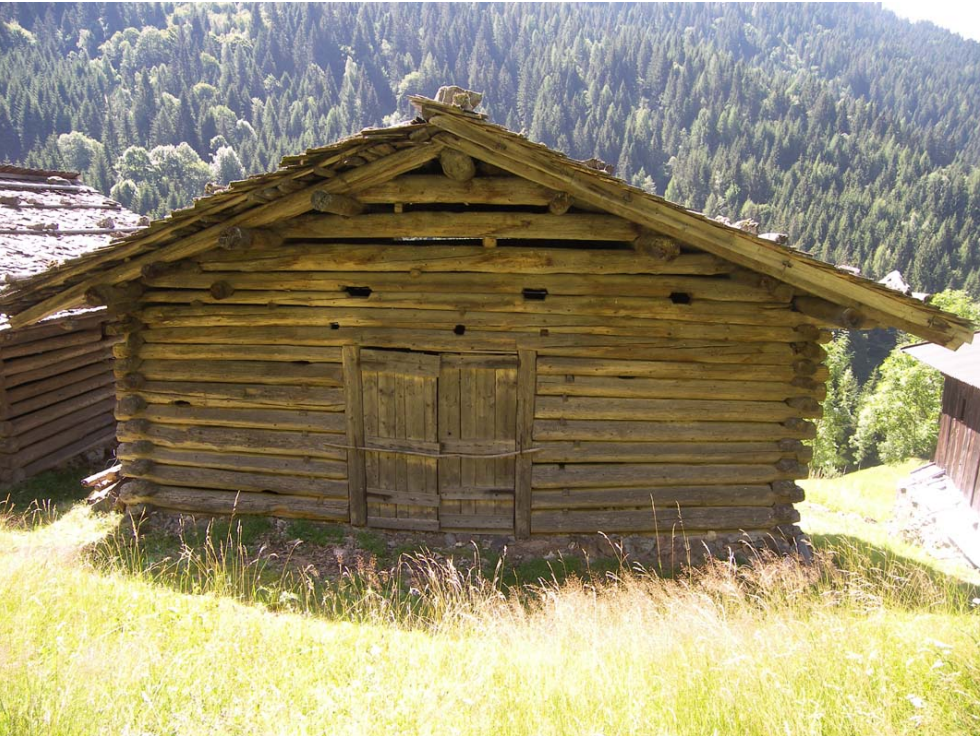
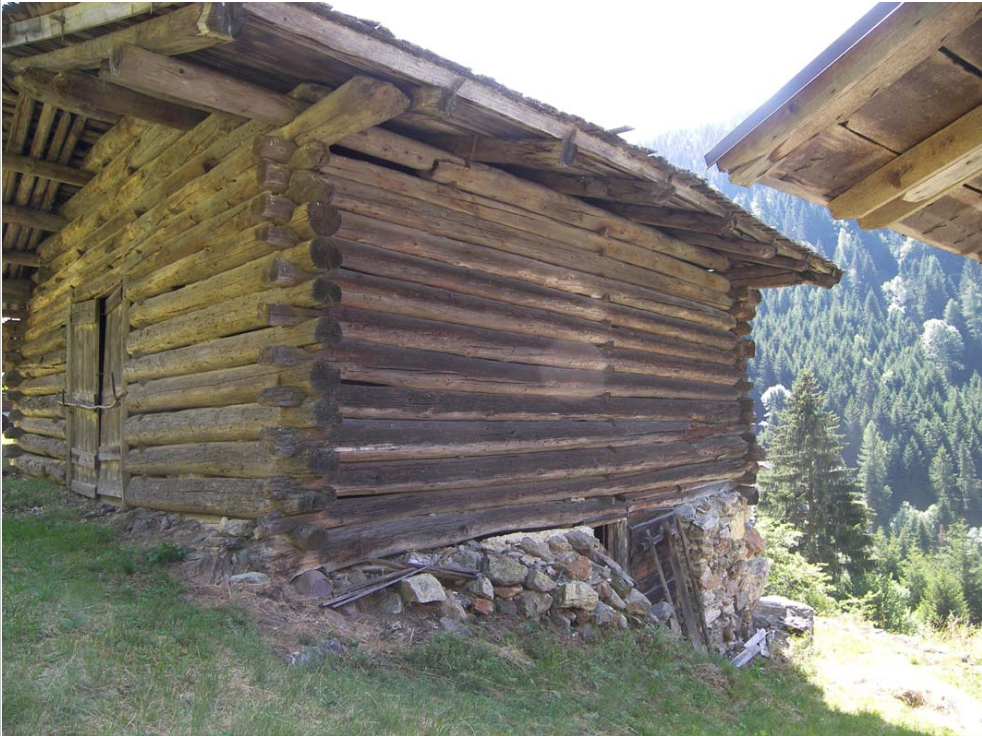
| C.2 | | Edificio unitario. È possibile che l’impianto fosse stato effettuato secondo il tipo A.2 e che solo successivamente si sia aperta la seconda porta della stalla sul prospetto 4. | | | | | |

categoria d'intervento  
**Risanamento Conservativo**

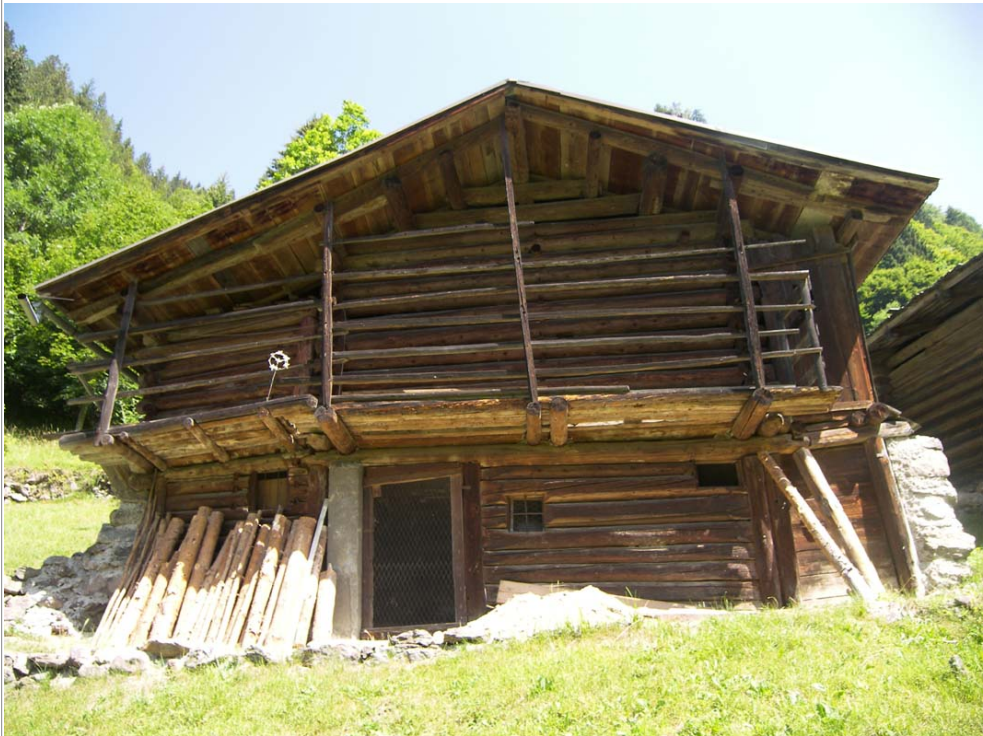
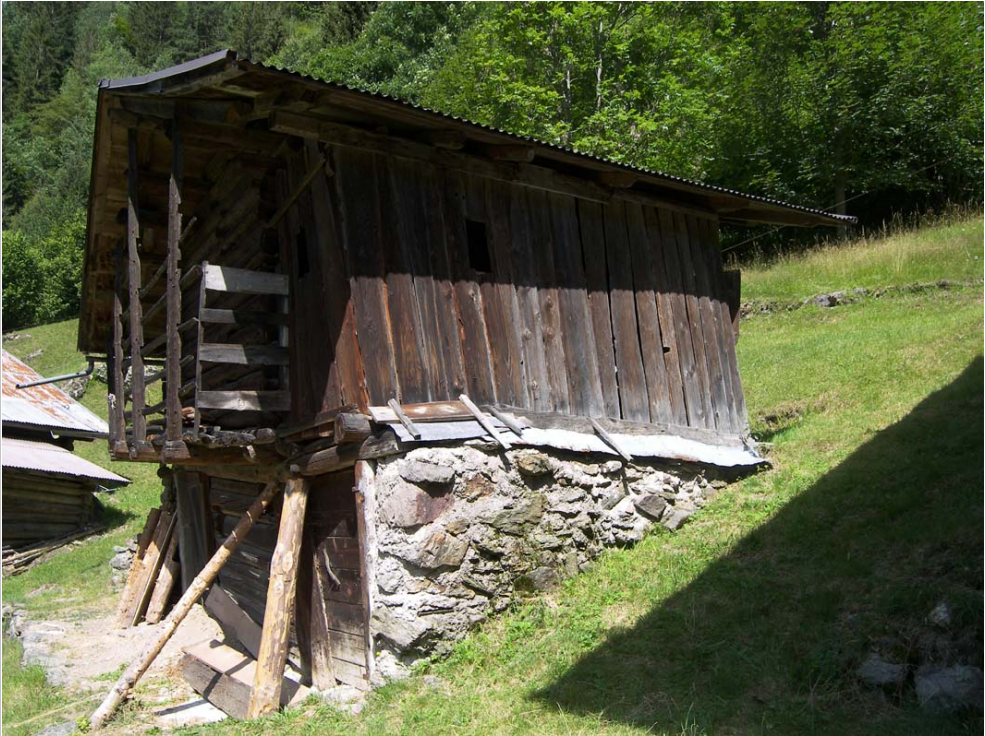
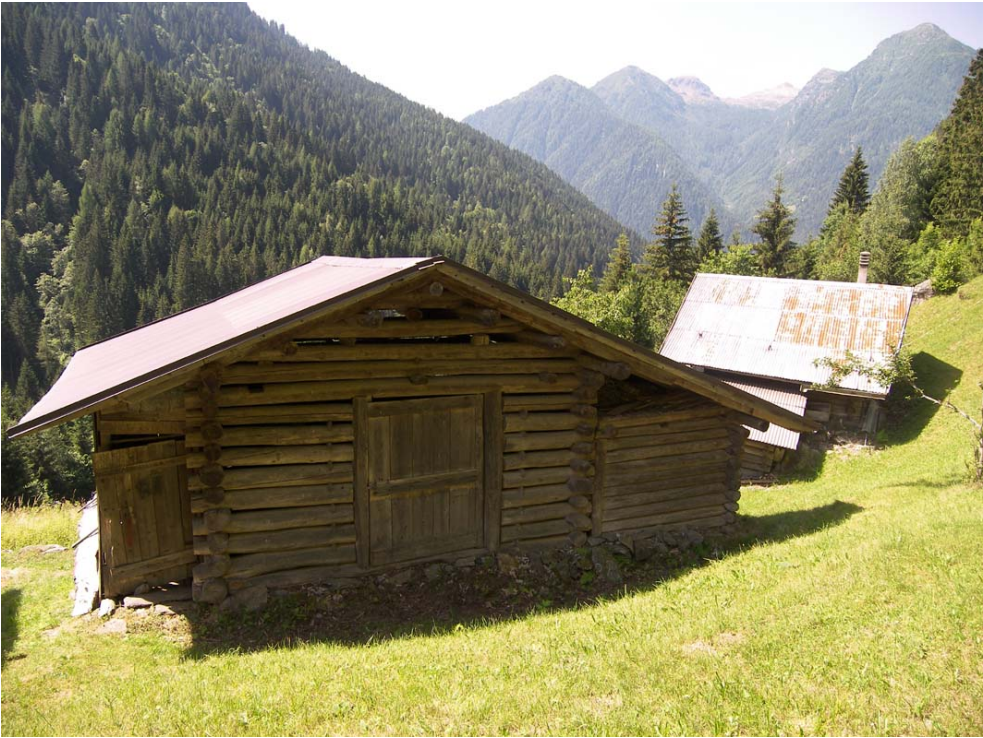
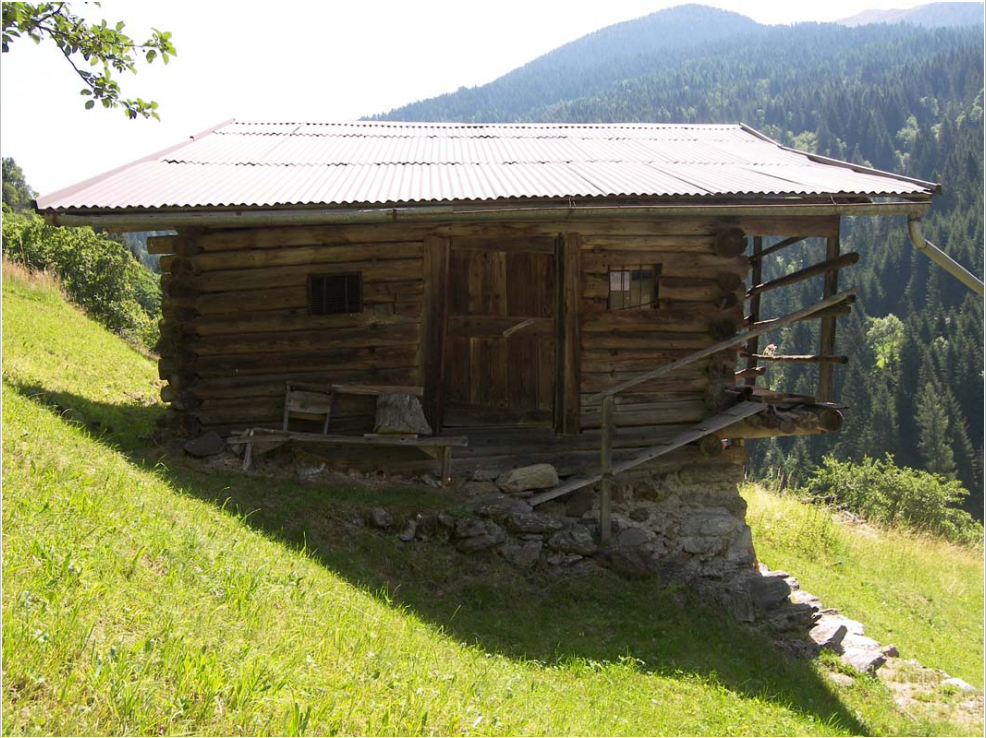
| “O5 L 1881 +” | | stato copertura | | B | iscrizioni | | coperture in lamiera ondulata o non verniciata<br>strutture portanti in cemento a vista | | agricolo | |
| altro | | Edificio sorto in più fasi: impianto nel 1881 come tipo A.2; successivo ampliamento della stalla con un corpo letto sul prospetto 4 e analogo ampliamento, ancor più ridotto, sul prospetto 2. Solo in parte riconducibile al processo tipologico. | | | | | | | | |

categoria d'intervento  
**Risanamento Conservativo**

**Per la specificazione degli interventi ammessi dalla categoria d'intervento, valgono, oltre a quelle relative agli ambienti individuati, le indicazioni del Manuale Tipologico per il tipo A.4.**

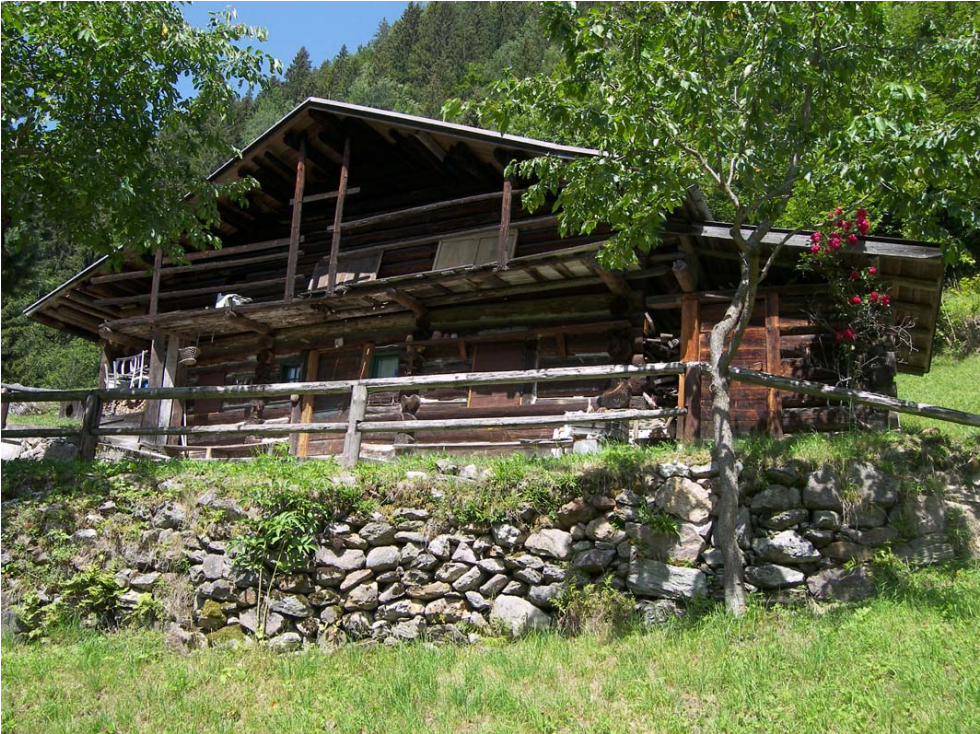
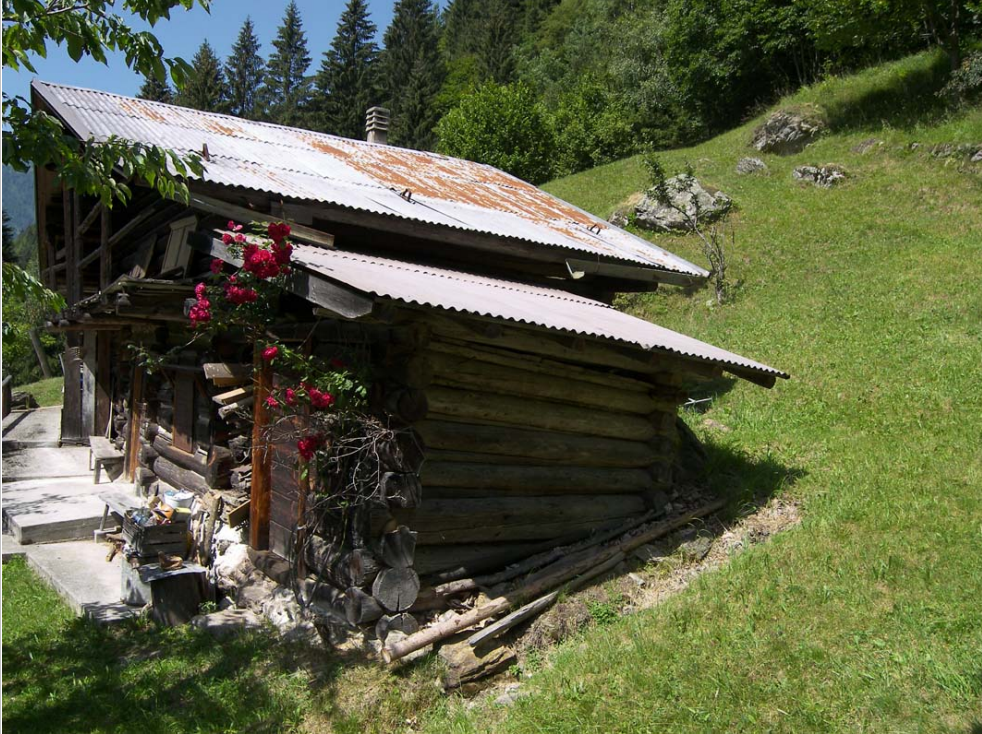
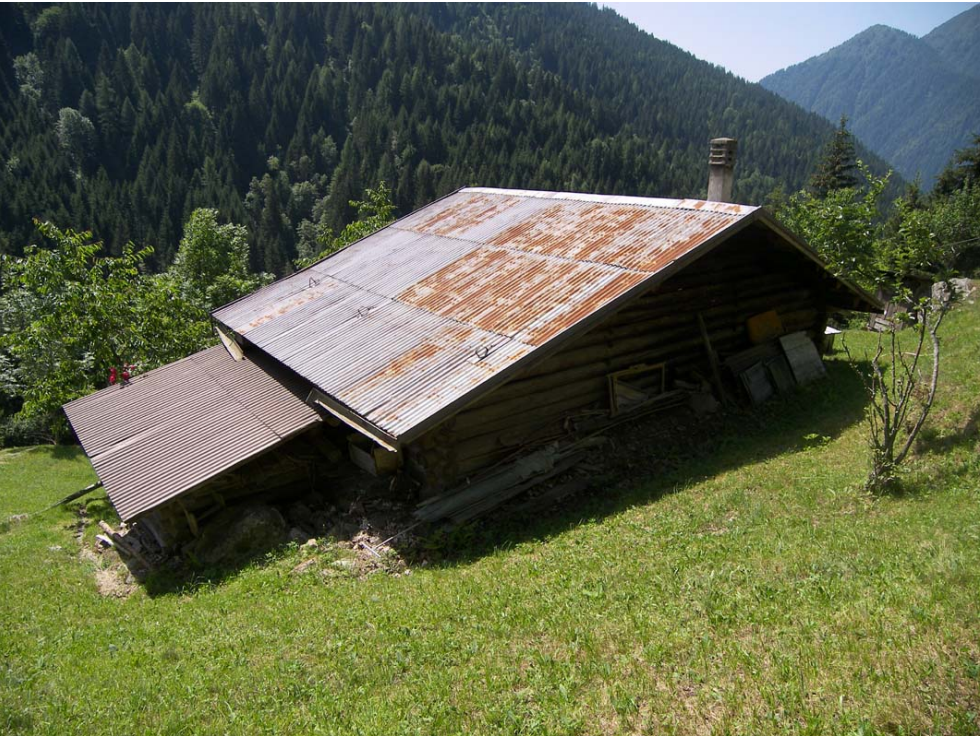
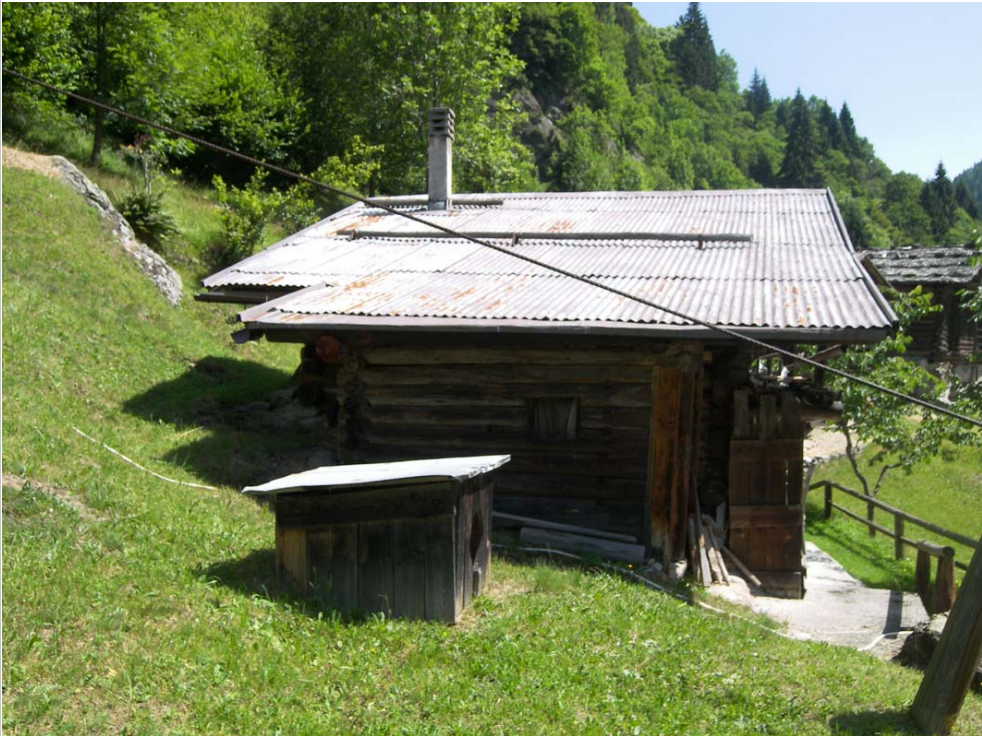
| | | | stato copertura | | B | | | coperture in lamiera ondulata o non verniciata | | abitativo | |
| E.5.1 | | Edificio sorto in più fasi: impianto secondo il tipo E.5.1 e successivi ampliamenti per addizione dei corpi sui prospetti 2 e 4. | | | | | | | | | |

categoria d'intervento  
**Risanamento Conservativo**
