### *Restituzione del rilievo e analisi dell'edificio*

area omogenea **CAN 04**

**c. c.** CANAL SAN BOVO I p.

Indicazioni di intervento

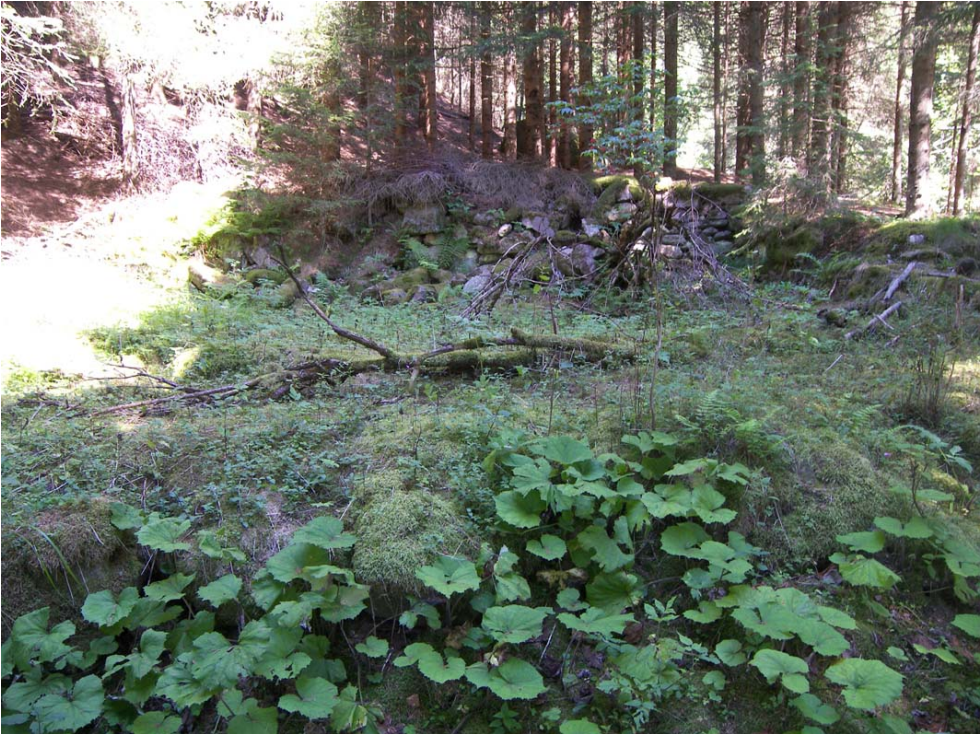
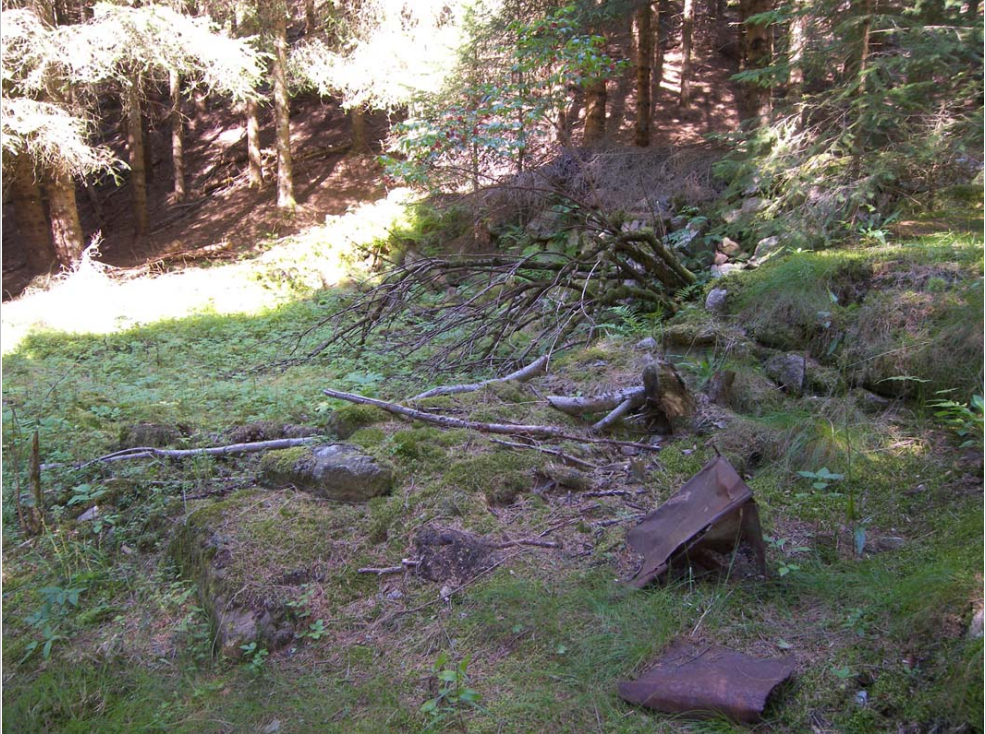
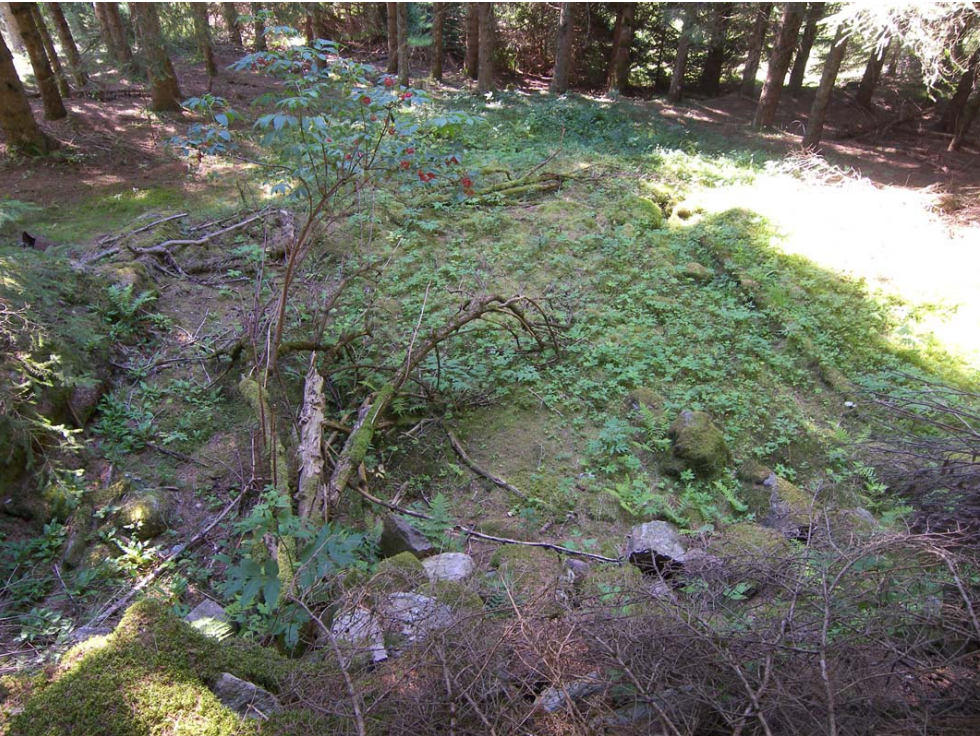
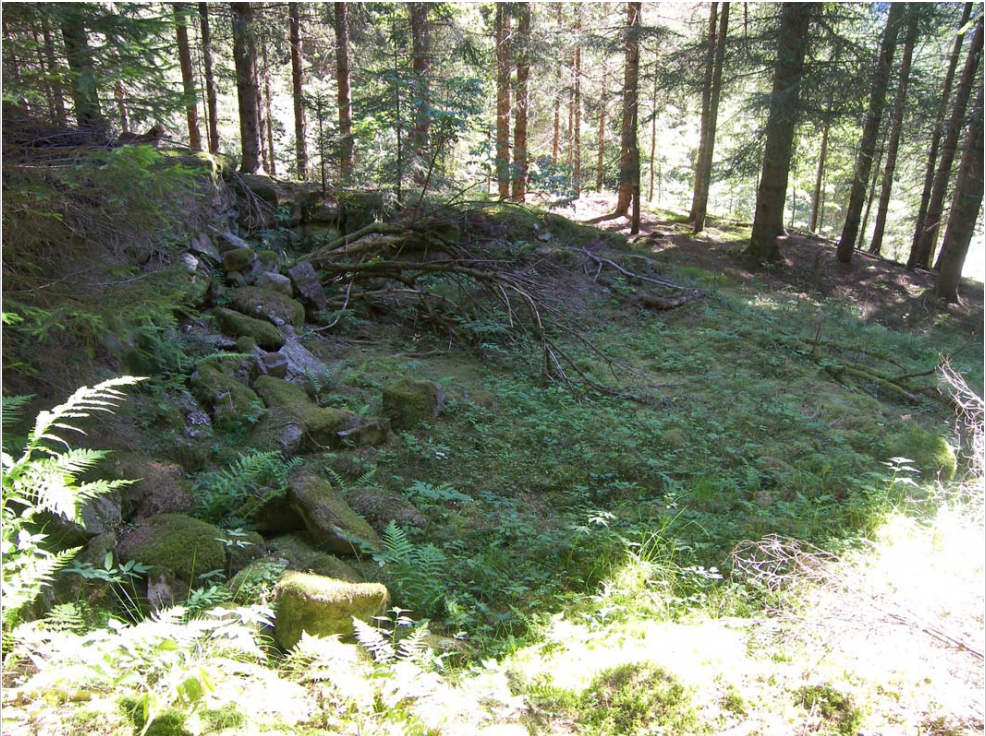
| stato elevazioni | P |

| stato copertura | P |

| stato generale | P |

abbandonato

definizione secondo la L.P. 1/2008  
**rudere**

**Misure di mitigazione in fase di realizzazione:** Limitare gli interventi di recupero e taglio del bosco alle sole pertinenze.  
**Misure di mitigazione in fase di esercizio:** Evitare sversamenti di sostanze inquinanti organiche e non per vicinanza al Rio Valzanca.

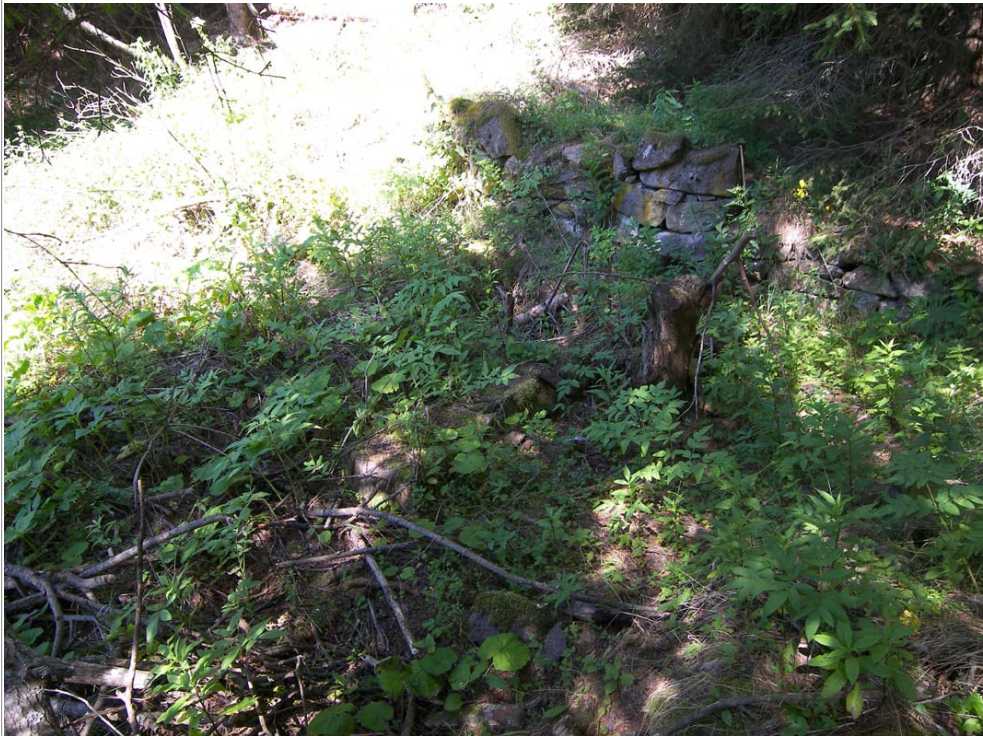
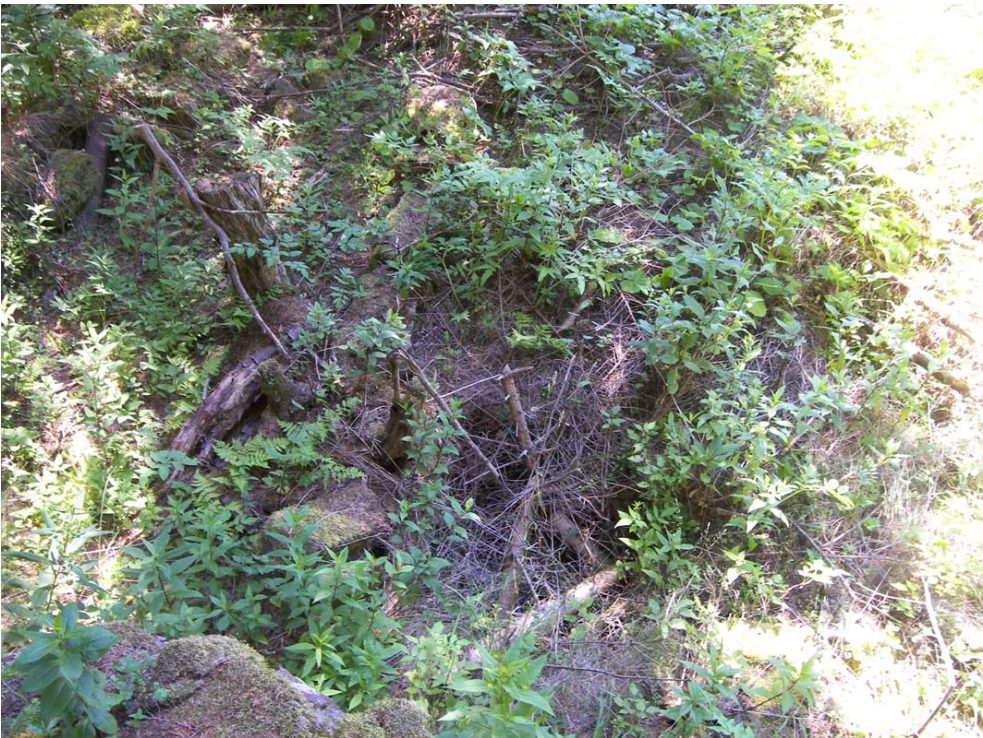
stato elevazioni

P

stato copertura

stato generale

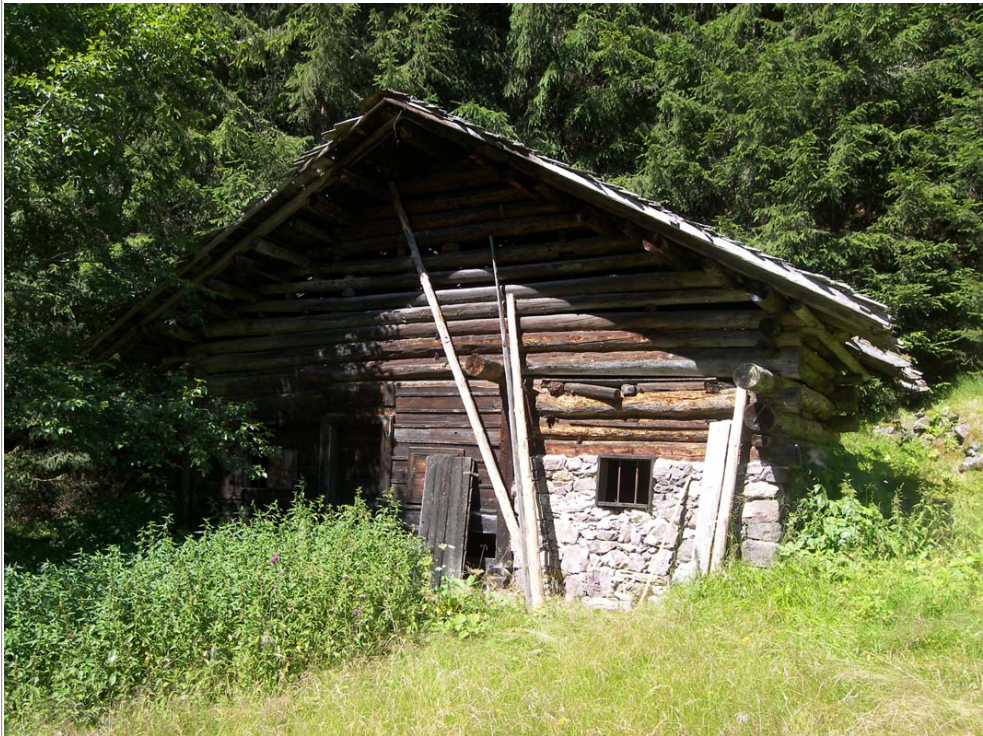
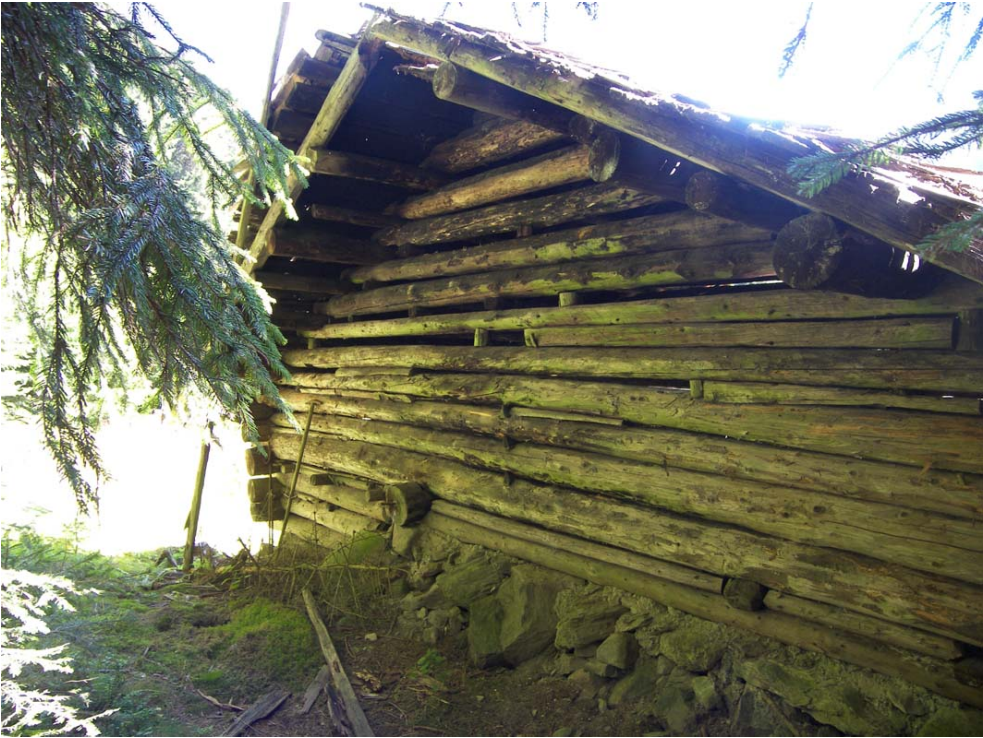
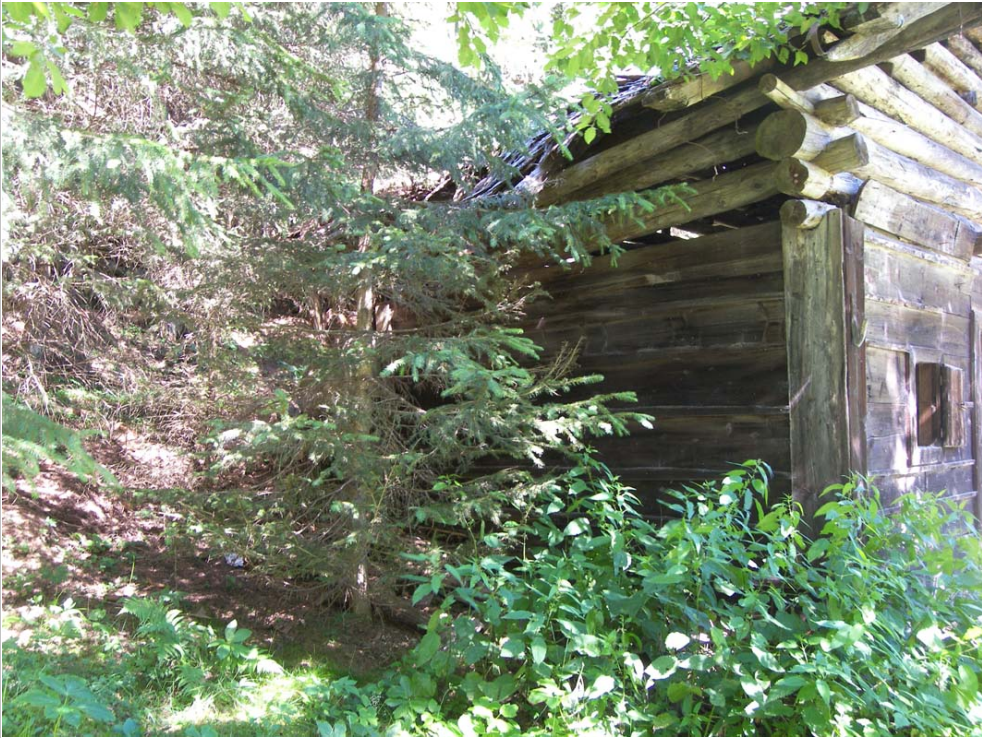
prospetto 1

| iscrizioni | | stato elevazioni | | M | elementi qualificanti | | elementi degradanti | | uso attuale | |
| “AS M 1909 X” | | stato copertura | | P | iscrizioni | | | | abitativo<br>agricolo | |
| | | stato generale | | C | | | | | utilizzo | |
| E.5.1 | | Edificio unitario risalente al 1909, caratterizzato da un’inusuale soluzione costruttiva dell’ambiente Fuoco (a metà tra 1.1.3 e 1.1.5) che presenta, a sinistra della porta d’ingresso e sul prospetto 4 un’elevazione con tamponamenti in assito in luogo dei consueti blockbau o muratura. | | | | | | | | |

categoria d'intervento  
**Risanamento Conservativo**

**Ricadendo l'edificio in zona a pericolosità geologica da critica a molto critica, qualsiasi intervento è subordinato a specifiche e accurate analisi che determinino l'effettivo pericolo del sito e verifichino la possibilità di utilizzare e recuperare l'edificio stesso. Per la specificazione degli interventi ammessi dalla categoria d'intervento, valgono, rispettivamente per le parti riferibili all'uno e all'altro, le indicazioni del Manuale Tipologico per gli ambienti Fuoco 1.1.03 e Fuoco 1.1.05.**

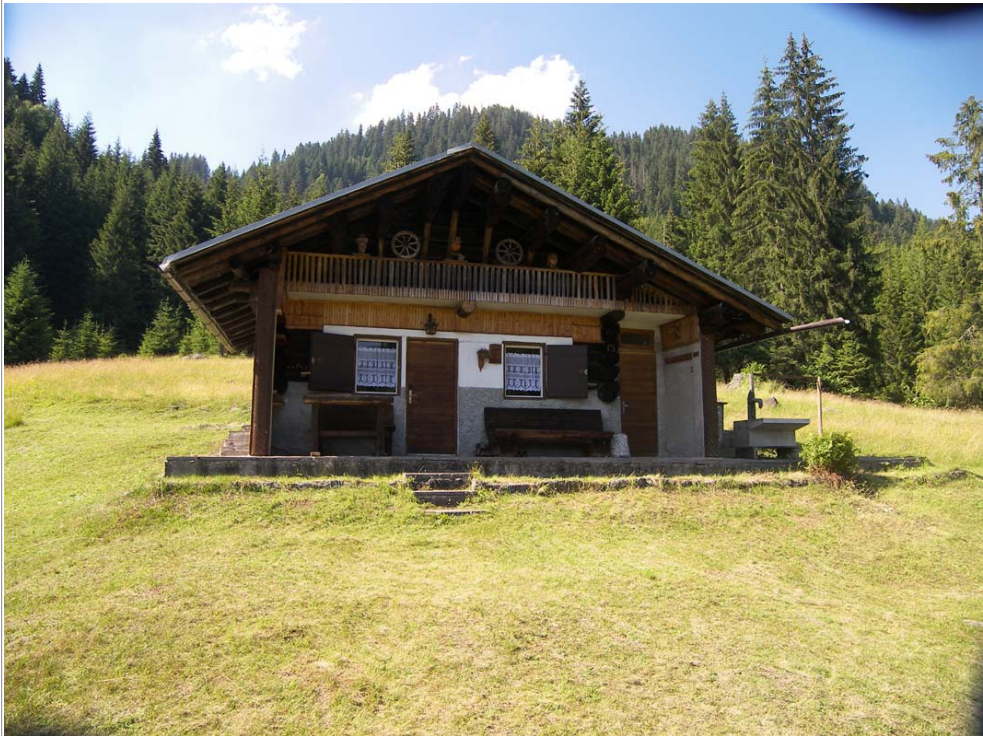
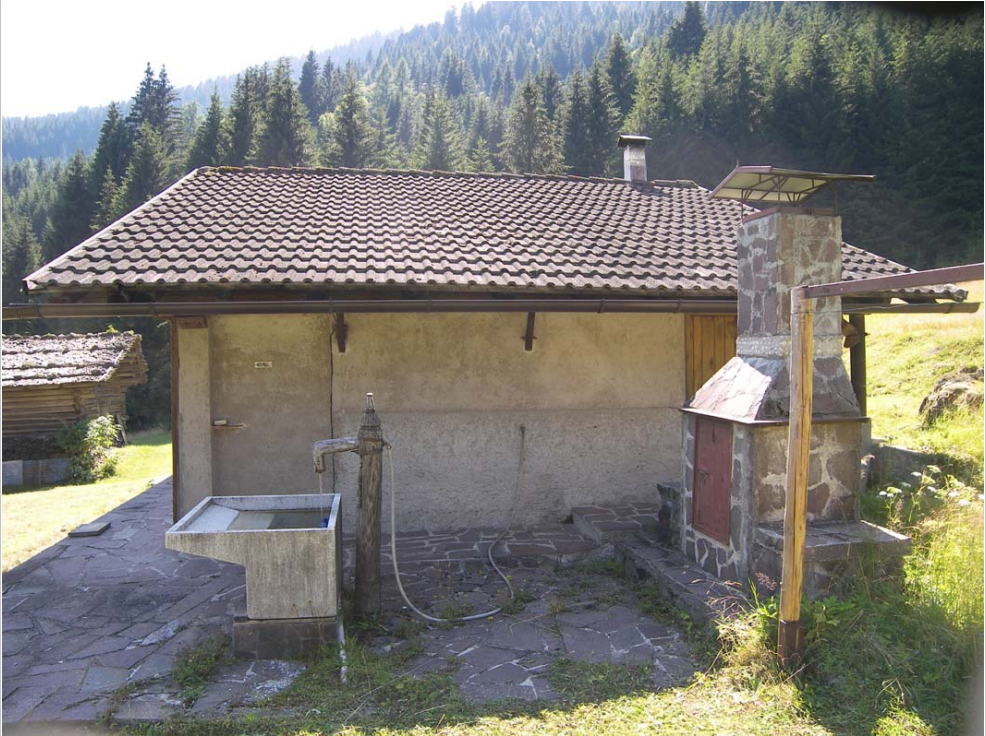
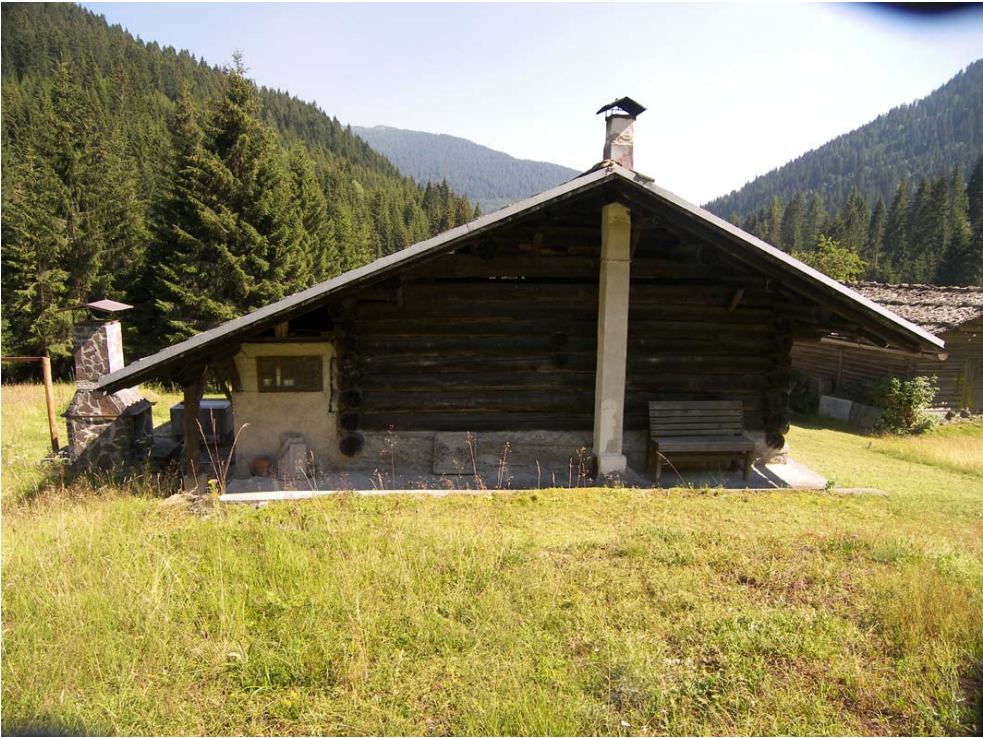
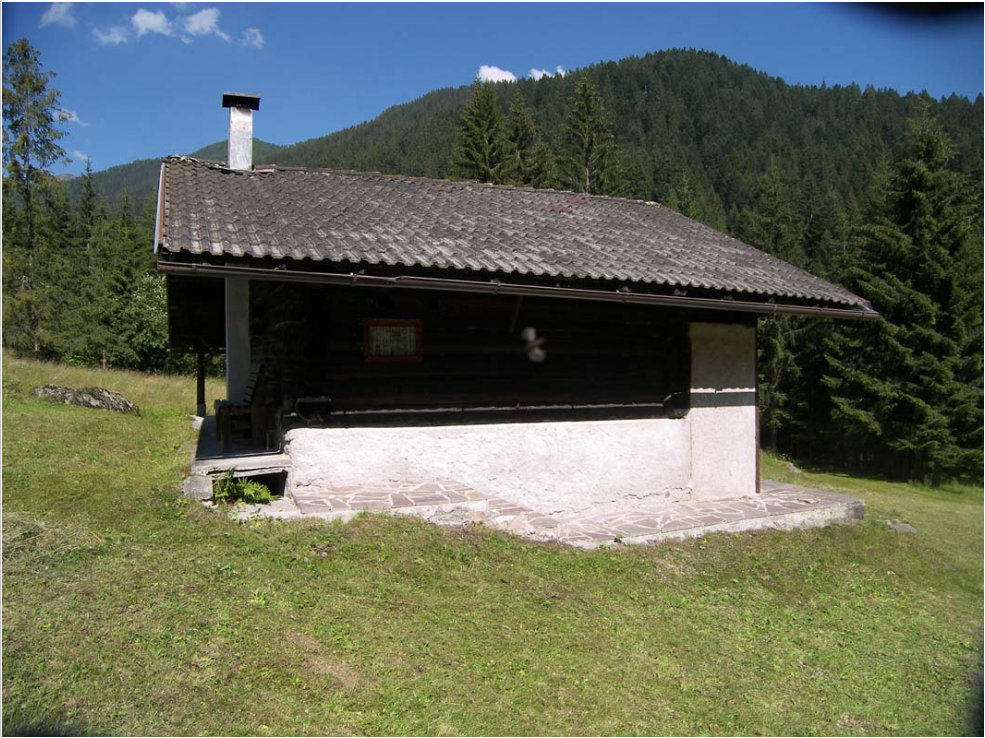
prospetto 1

| | | tegole cemento | | intagli | tecniche incoerenti<br>materiali incoerenti<br>murature in cemento a vista | abitativo |
| E.4.1.1 | | Edificio sorto come unitario secondo il tipo E.4.1.1 e probabilmente costituito da un ambiente Fuoco 1.1.1. Ha però subito interventi tali da occultare i riferimenti al processo tipologico: probabile sostituzione di porzioni in blockbau o muratura in pietra con murature intonacate, ampliamento sotto falda sul prospetto 2, avanzamento delle murature laterali a chiudere parte dello spazio antistante l’edificio, ampliamenti delle finestrate. | | | | |

categoria d'intervento  
**Ristrutturazione Edilizia**

**Gli ambienti incongrui con il tipo dovranno essere sostituiti con ambienti individuati nella colonna B della tabella nella scheda del Manuale Tipologico relativa al tipo.  
Adeguare il camino alle sezioni di cui alla scheda COMIGNOLI**

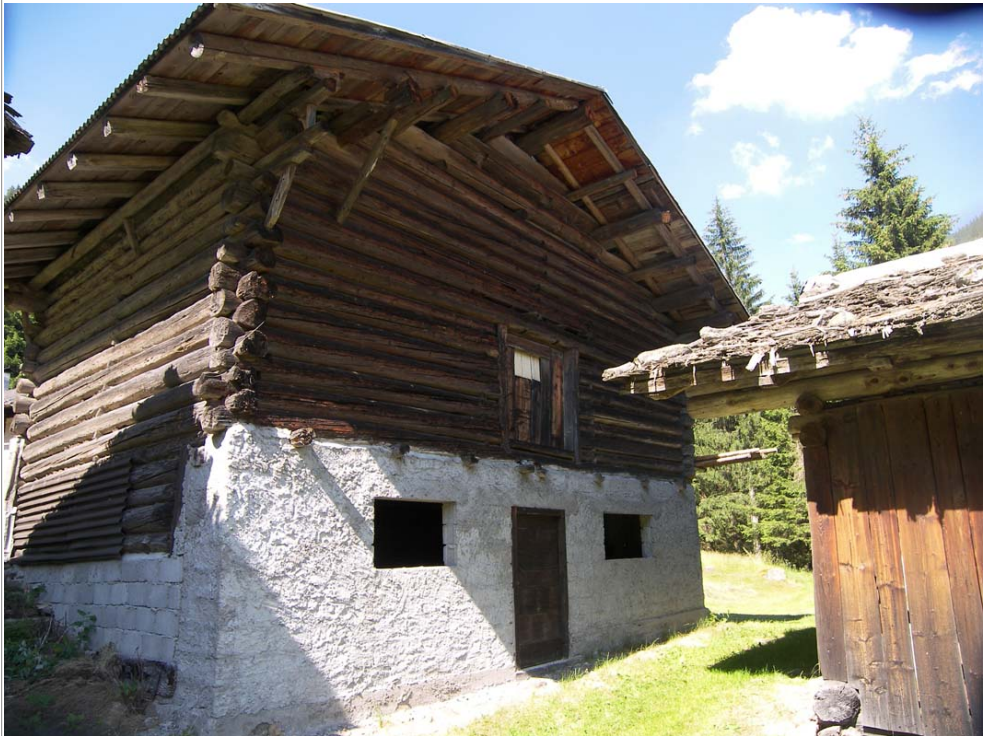
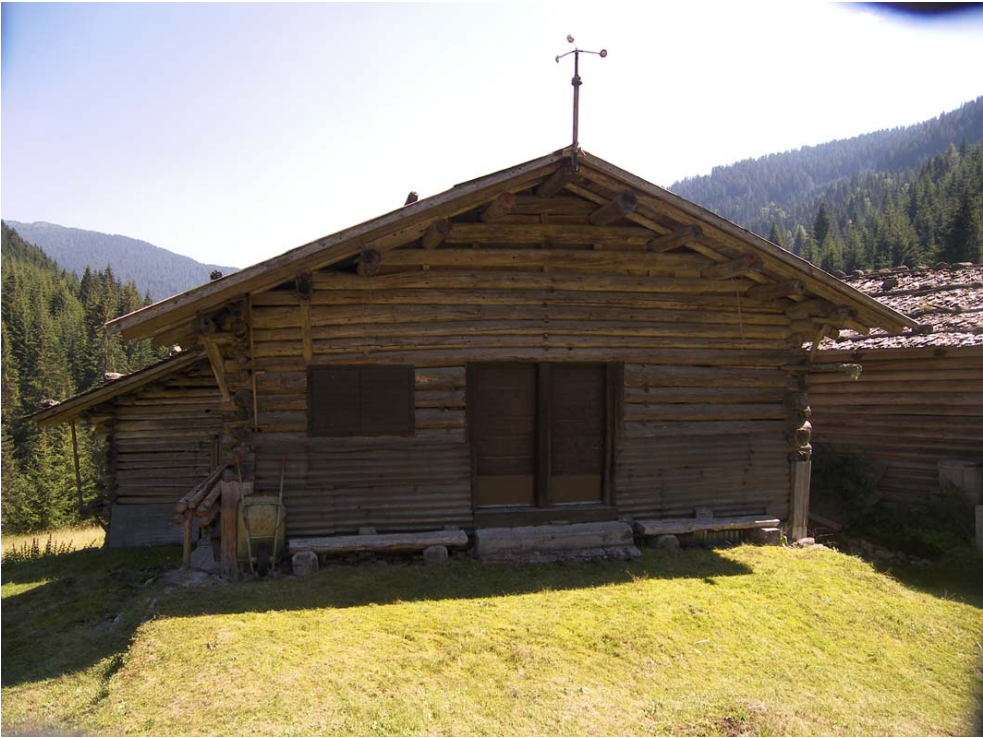
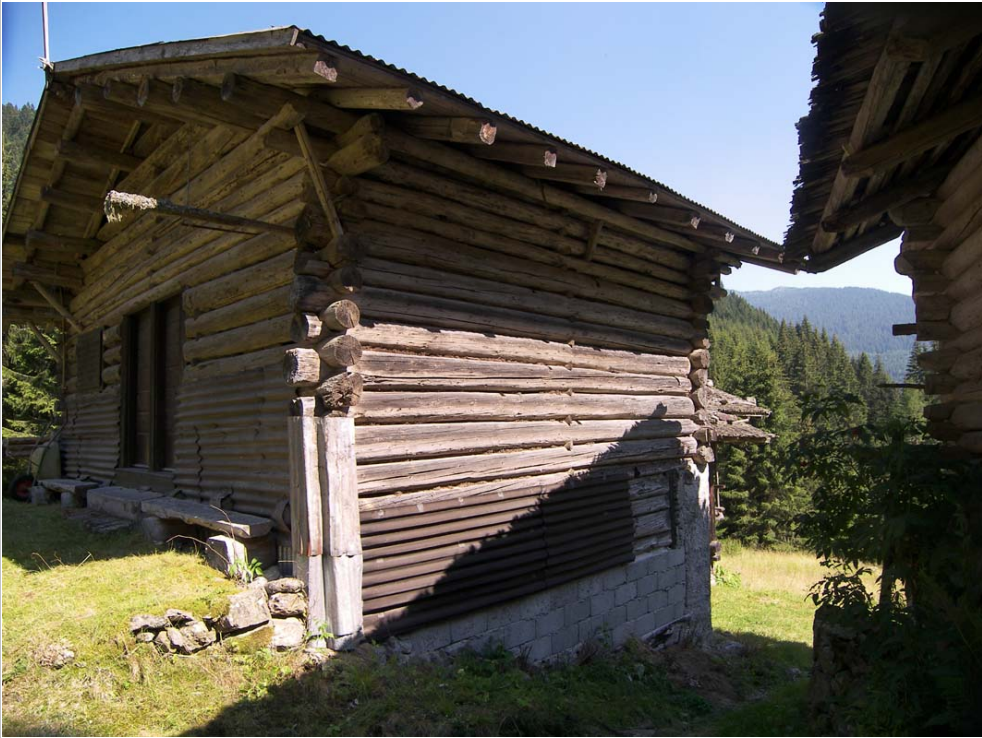
prospetto 1

| <p>Tamponamenti in onduline<br/>catramate</p> <p>strutture portanti in cemento a<br/>vista</p> <p>murature in cemento a vista</p> <p>coperture in lamiera ondulata c<br/>non verniciata</p> |

**Edificio unitario risalente agli anni Quaranta dell'Ottocento, poi rimaneggiato: sostituzione di murature nella zona dello zoccolo, apertura di una seconda porta della stalla, apertura di finestra sul prospetto 3.**

categoria d'intervento  
**Risanamento Conservativo**

**Le strutture incongrue con gli ambienti dovranno essere sostituite con altre individuate nella colonna B della tabella nella scheda del Manuale Tipologico relativa all'ambiente.**

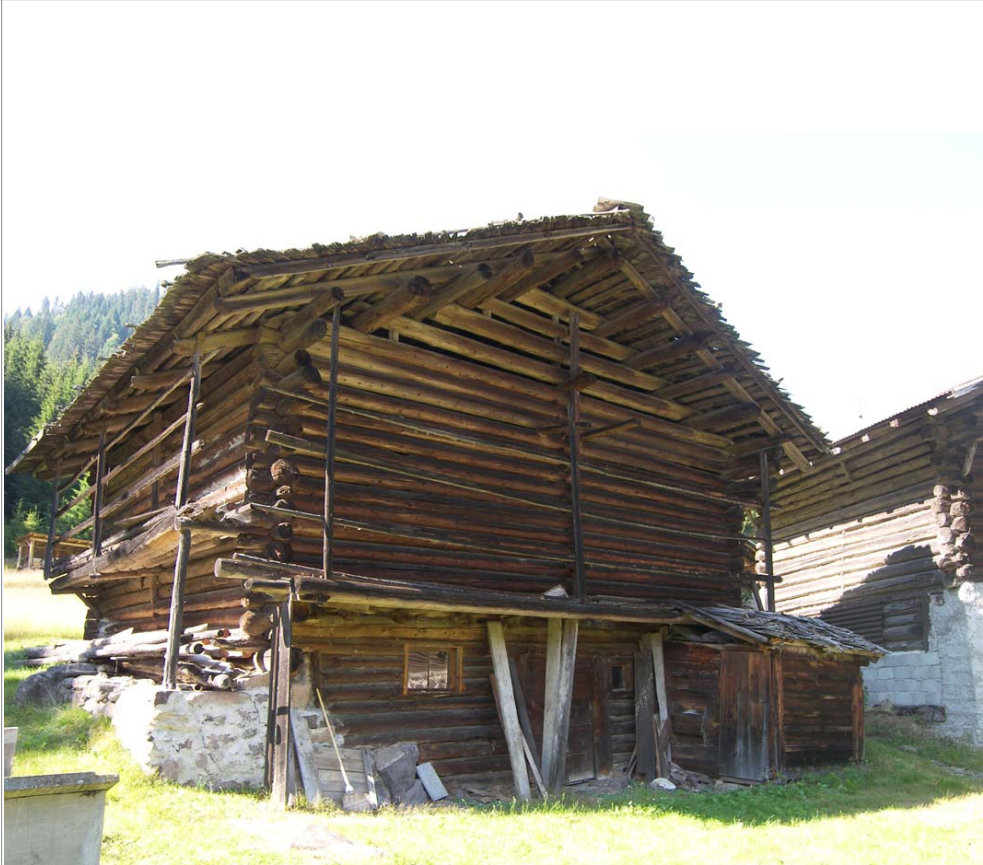
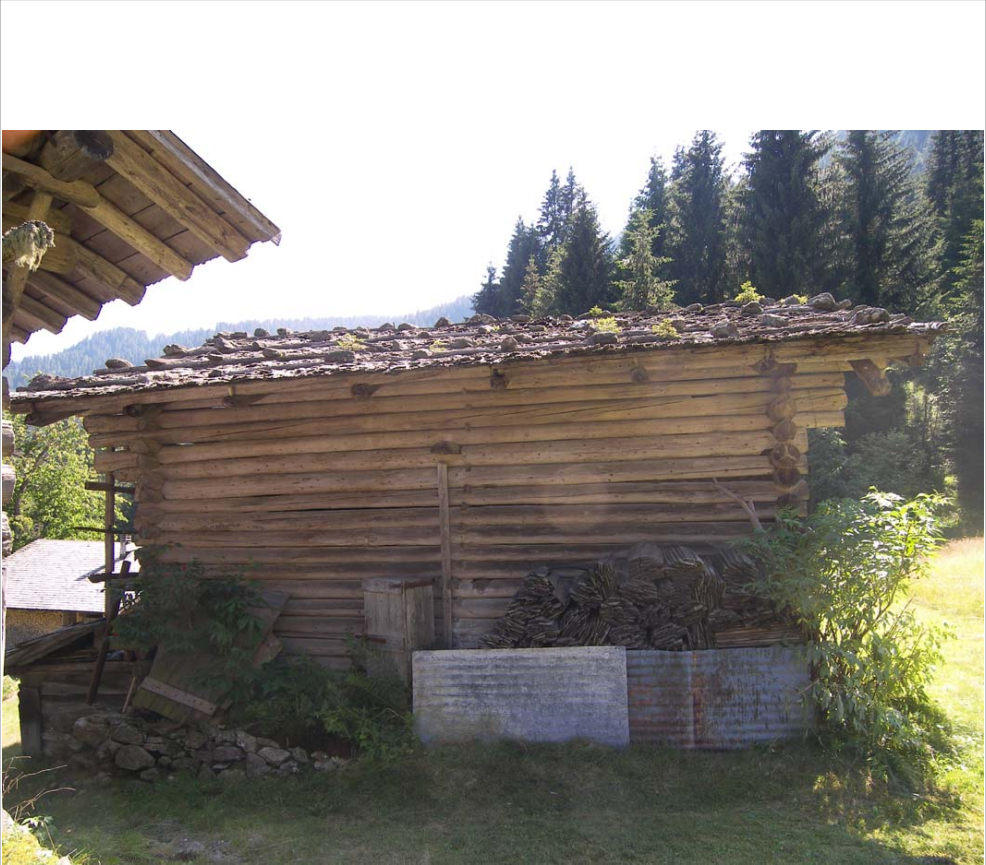
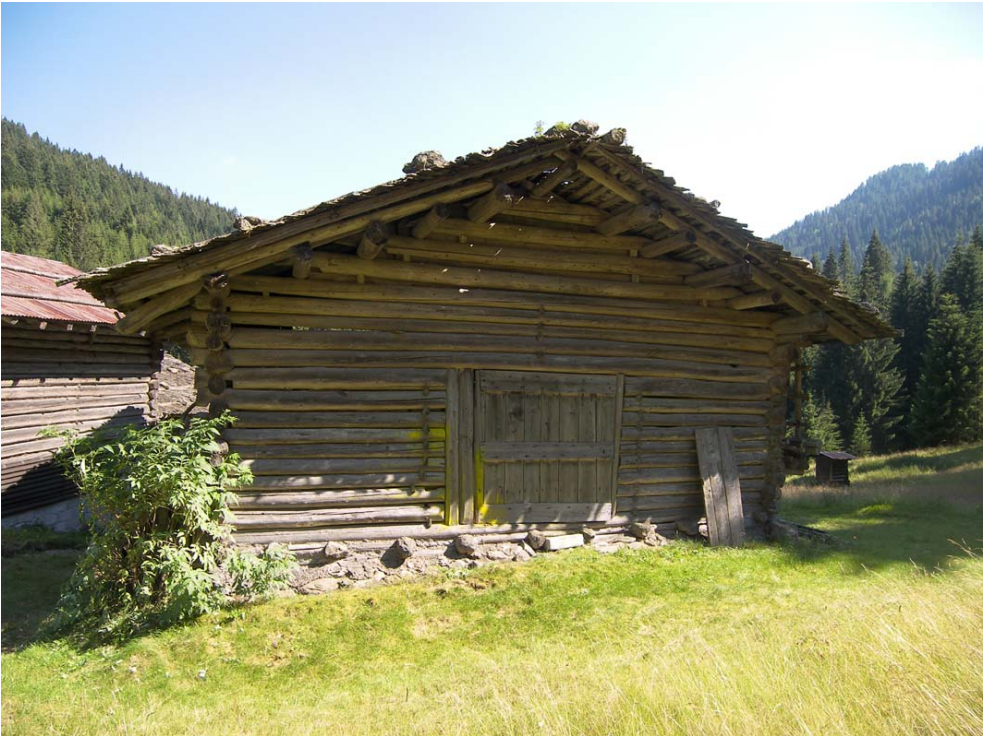
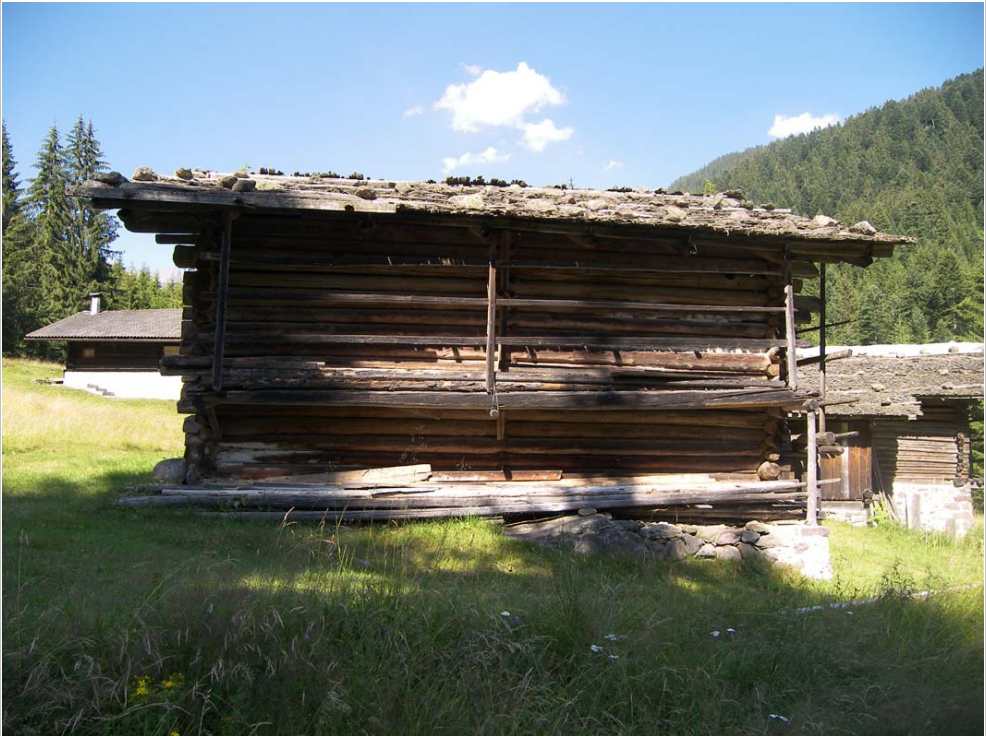
prospetto 1

| <div>iscrizioni</div> <div>“VMP” colmo valle</div> | | <div>stato elevazioni</div> <div>B</div> | | <div>elementi qualificanti</div> <div>iscrizioni</div> | | <div>elementi degradanti</div> | | <div>uso attuale</div> <div>agricolo</div> | |
| | | <div>stato generale</div> <div>M</div> | | | | | | | |
| <div>tipo</div> <div>A.2</div> | | <div>evoluzione dell'edificio</div> <div>Edificio unitario ben riferibile al processo tipologico al quale è stato aggiunto, già in epoca remota, il piccolo ricovero per il maiale (”dìgol” v. foto CAN0400610).</div> | | | | <div>note</div> | | | |

categoria d'intervento  
**Risanamento Conservativo**

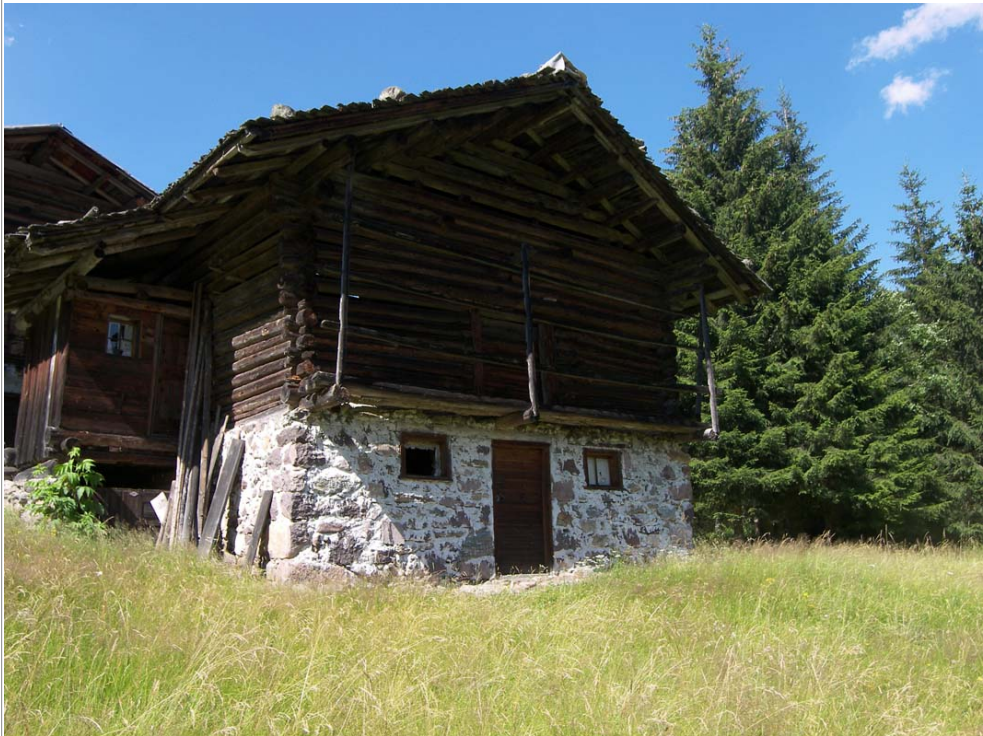
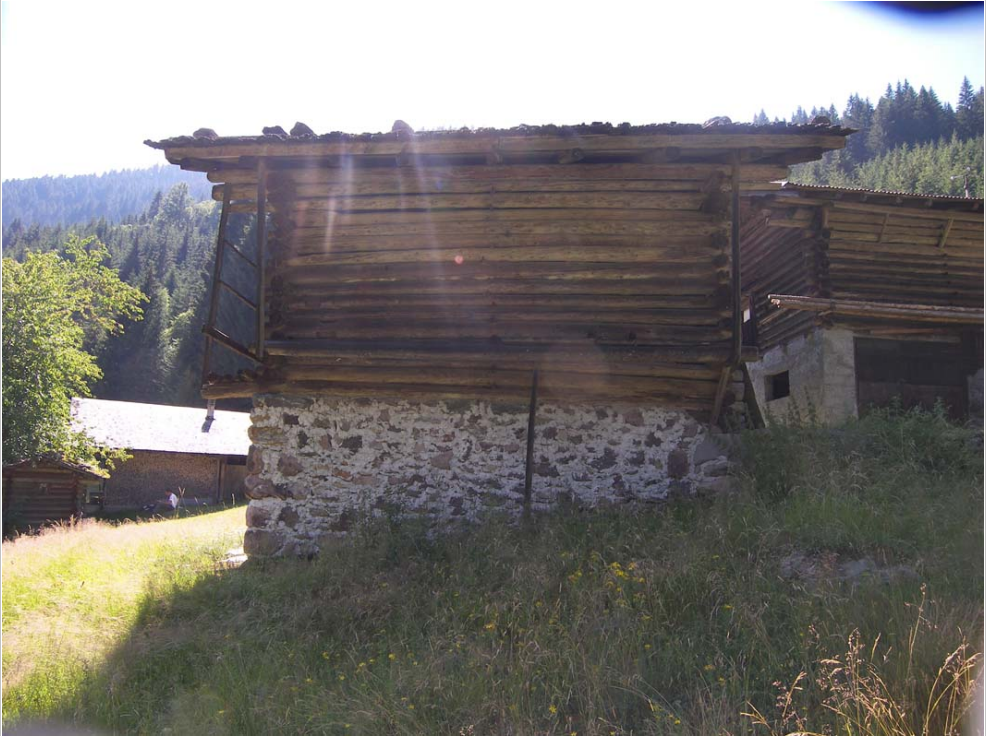
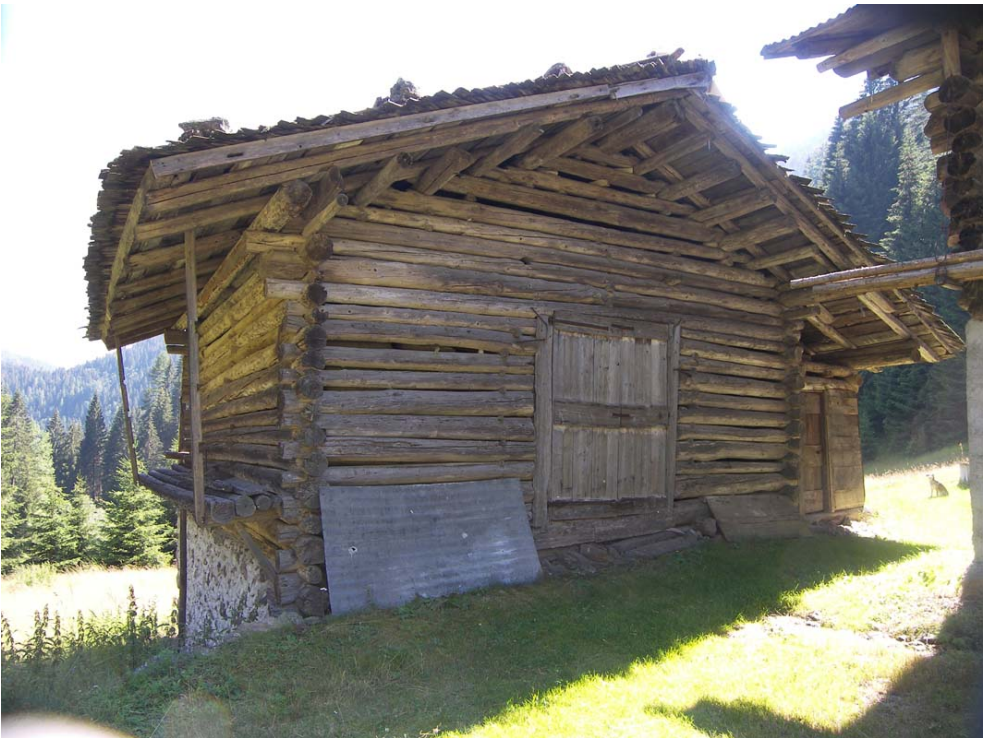
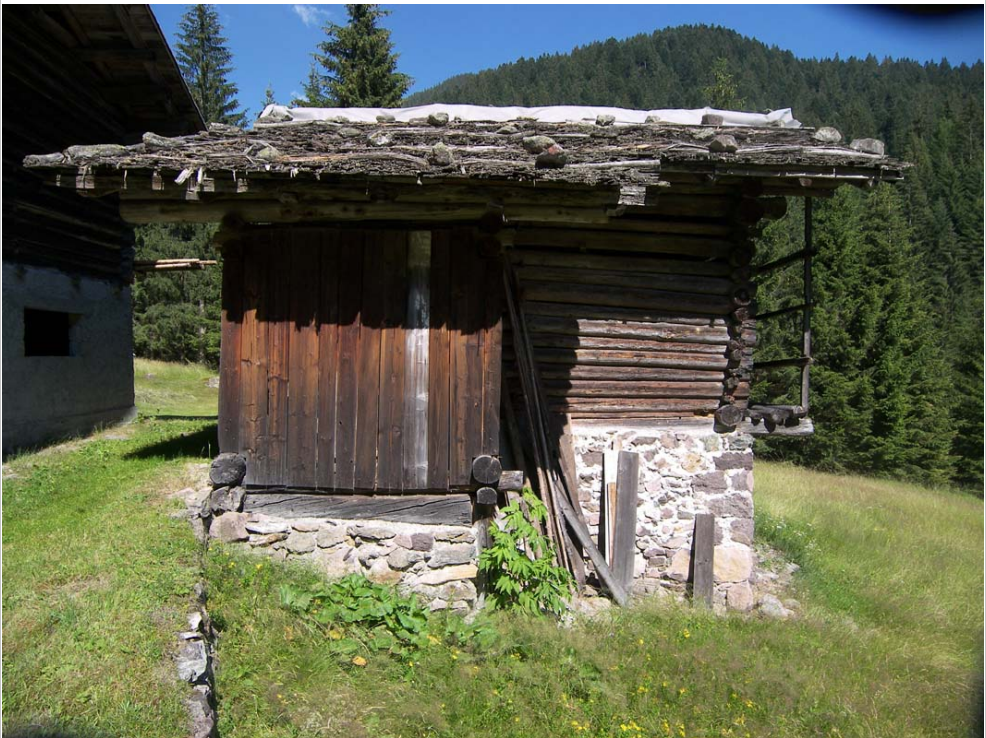
prospetto 1

| | | stato copertura | | M | | | | | agricolo | | |
| A.2 | | Edificio unitario sorto secondo il tipo A.2 e poi ampliato con l’aggiunta del piccolo locale in assito al primo piano sul prospetto 4. | | | | | | | | | |

categoria d'intervento  
**Risanamento Conservativo**

**Per la specificazione degli interventi ammessi dalla categoria d'intervento, valgono, oltre a quelle relative agli ambienti individuati, le indicazioni del Manuale Tipologico per l'ambiente Letto 3.1.05.**

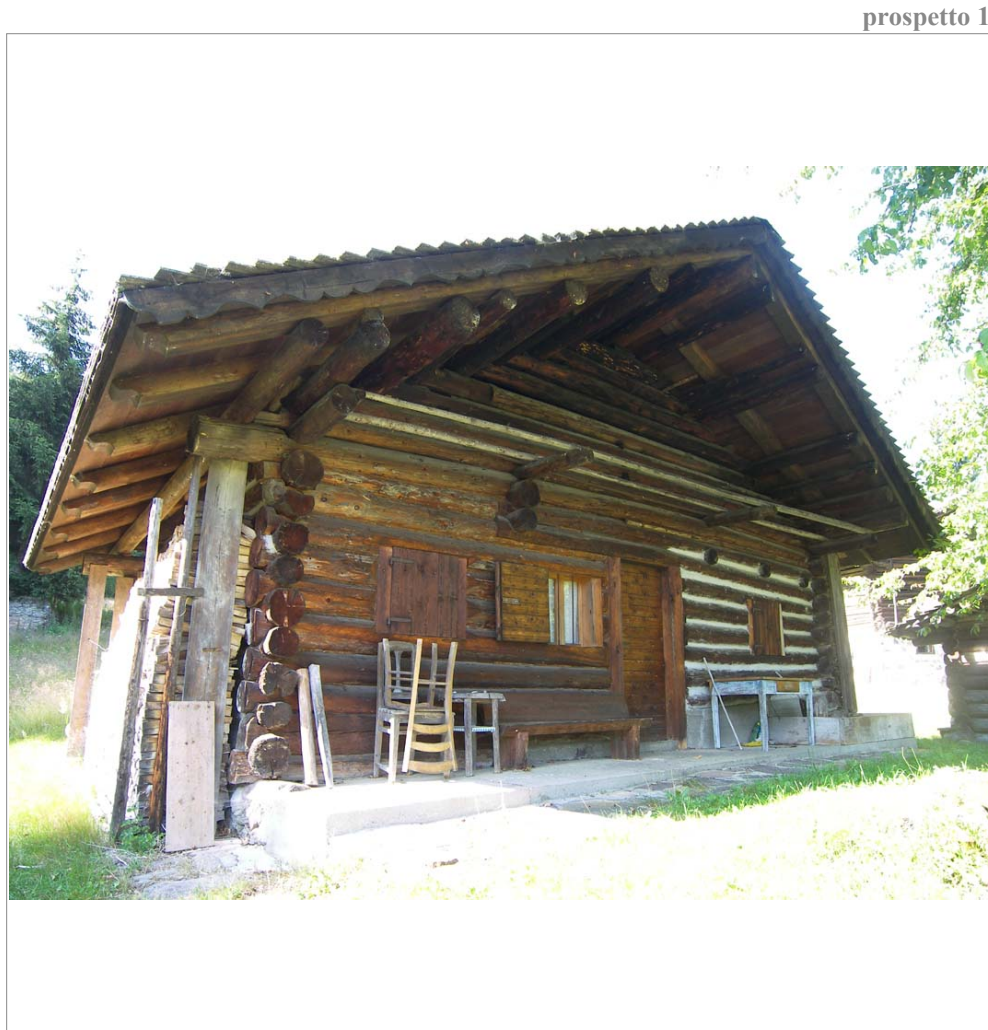
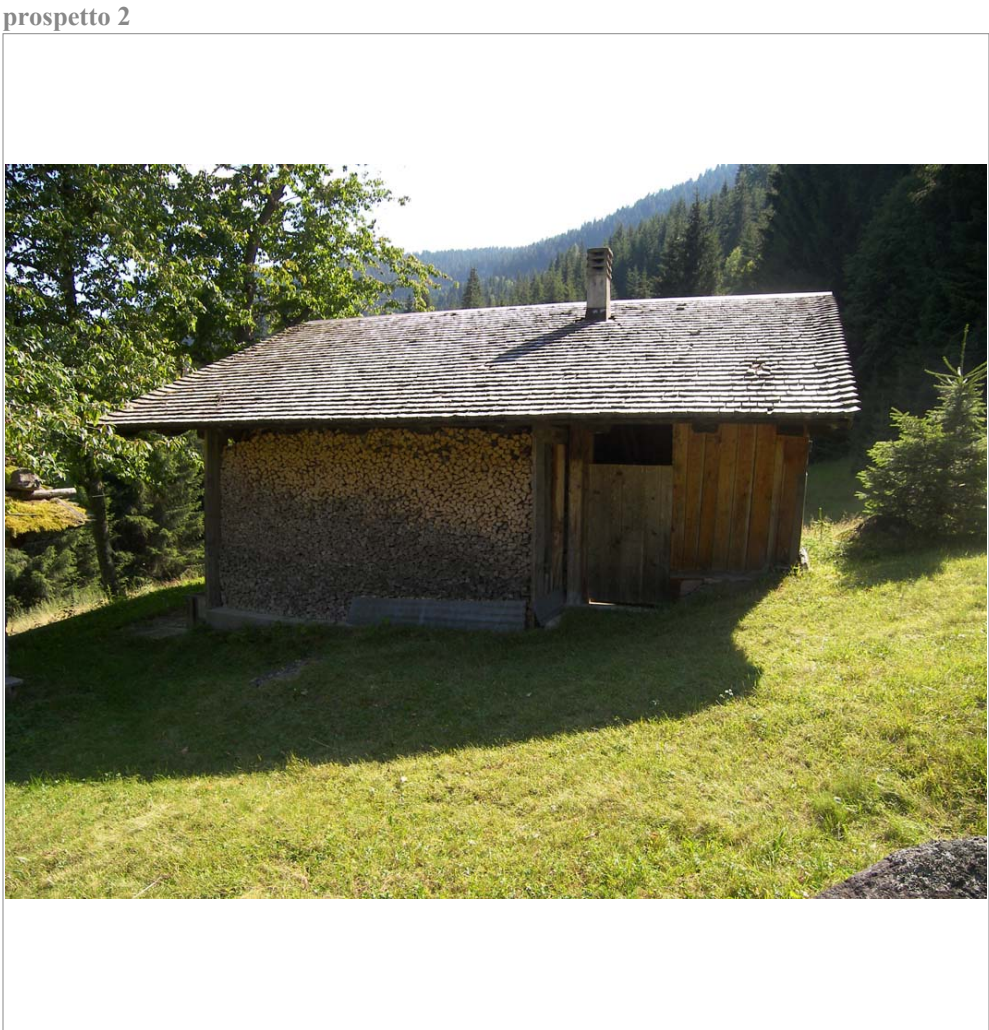
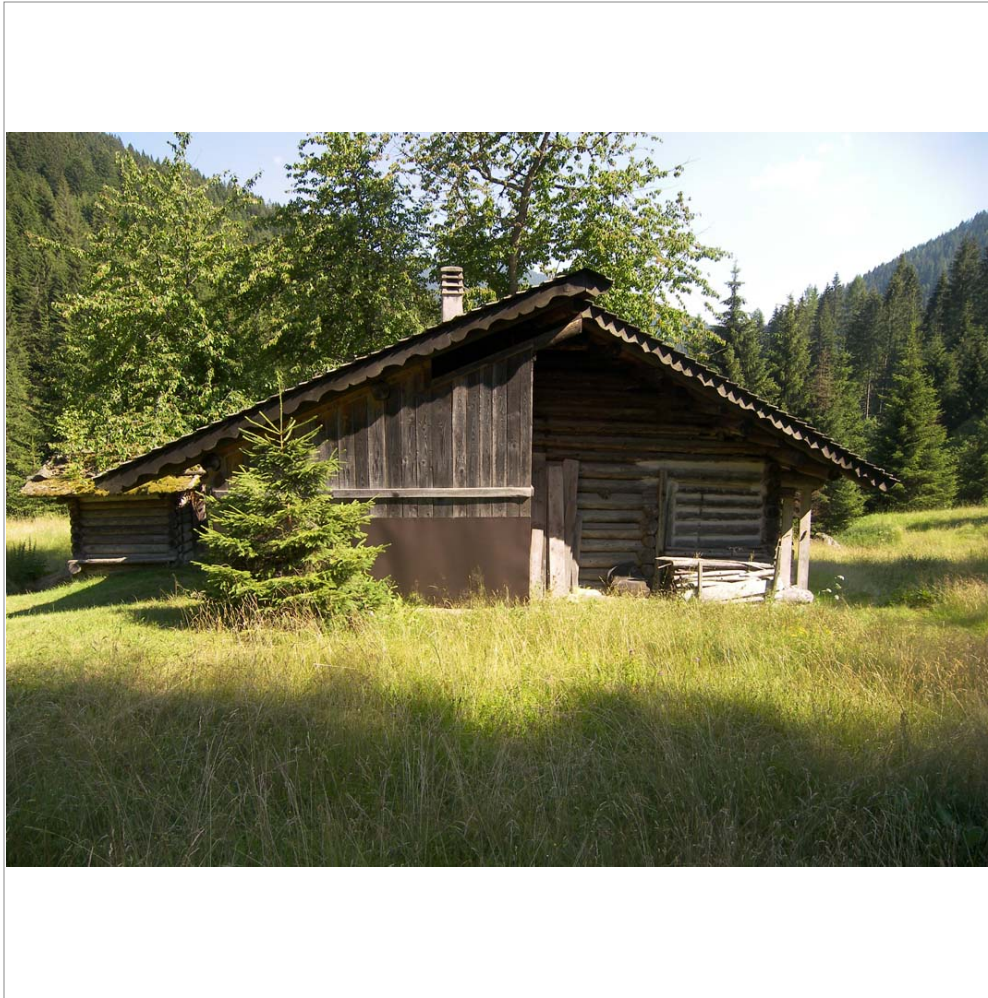
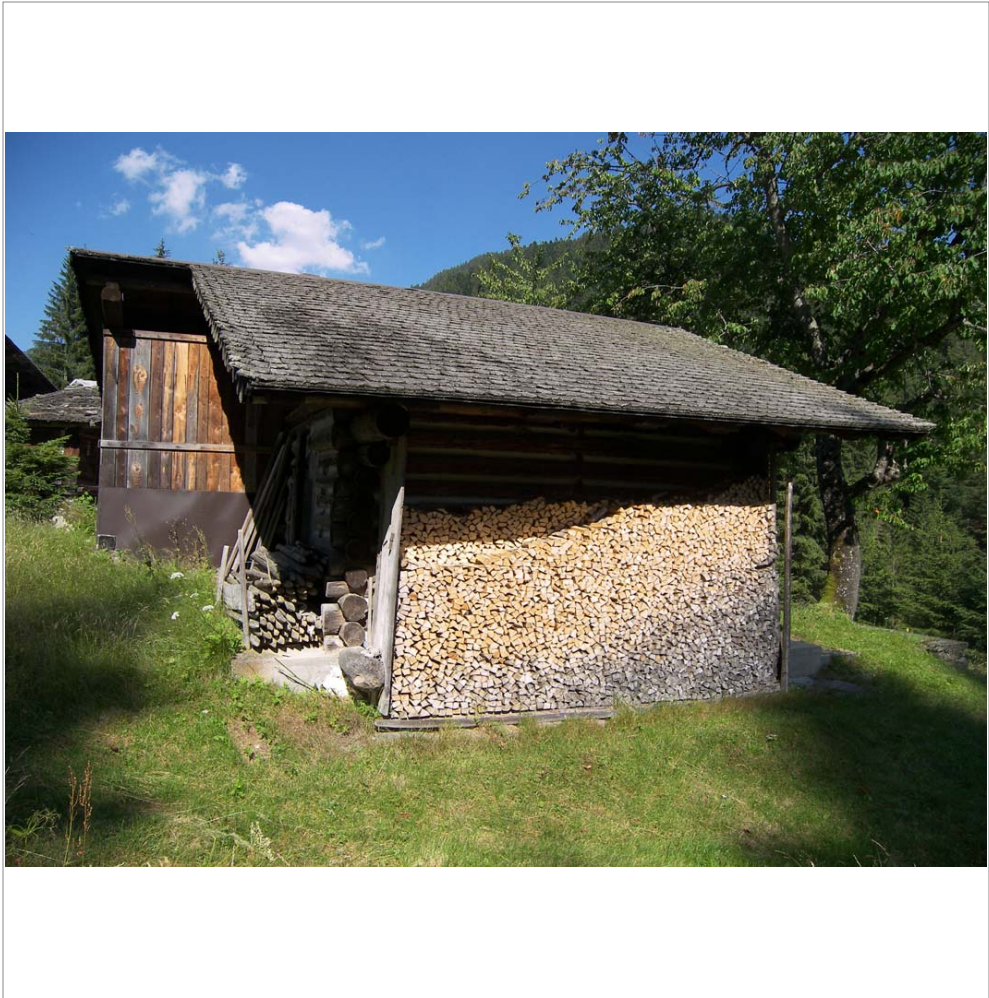
**Edificio unitario sorto secondo il tipo E.5.1 e poi ampliato prolungando una falda sul prospetto 3.**

categoria d'intervento  
**Risanamento Conservativo**

altre prescrizioni specifiche  
**Il volume aggiunto sul prospetto 3 deve rimanere a destinazione agricola e non può essere trasformato ad uso abitativo. Il presente edificio è già dotato dell’annesso di cui alla scheda CAN 04/026 e pertanto non potrà essere dotato di nuove estensioni funzionali.**
