### *Restituzione del rilievo e analisi dell'edificio*

area omogenea **CAN 04**

**c. c.** CANAL SAN BOVO I p.

Indicazioni di intervento

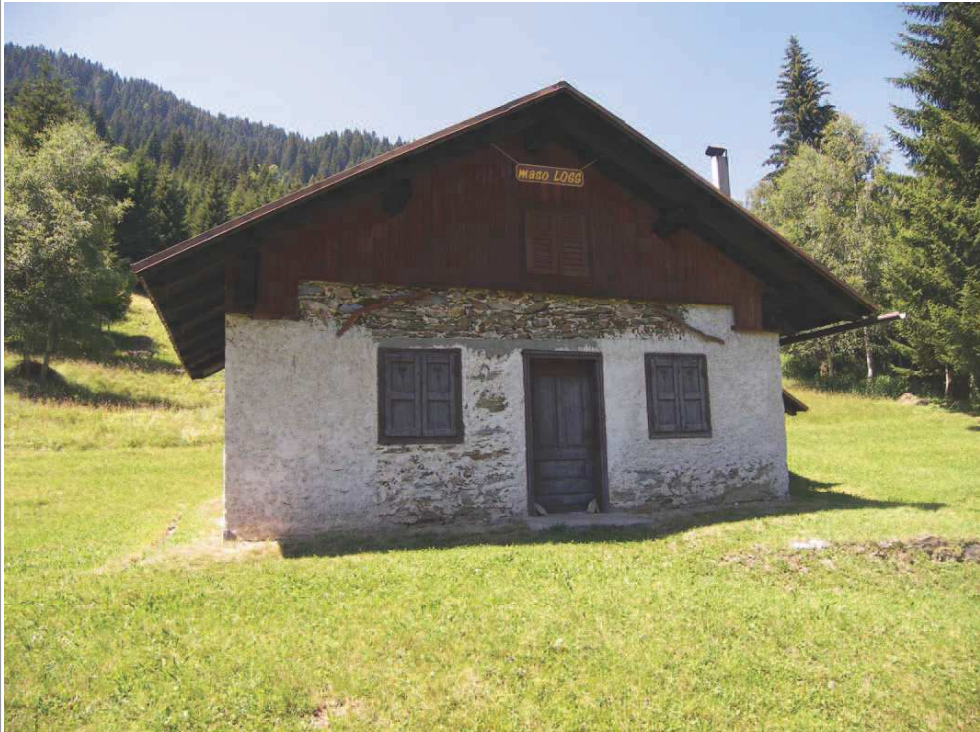
prospetto 1

| Edificio | iscrizioni | stato elevazioni | | B | elementi qualificanti | elementi degradanti | uso attuale |
| | | stato copertura | | B | | | |
| | | stato generale | | B | | | |
| | | leggibilità del processo edilizio | | Media | | | |
| | | coerenza col processo tipologico | | Media | | | |

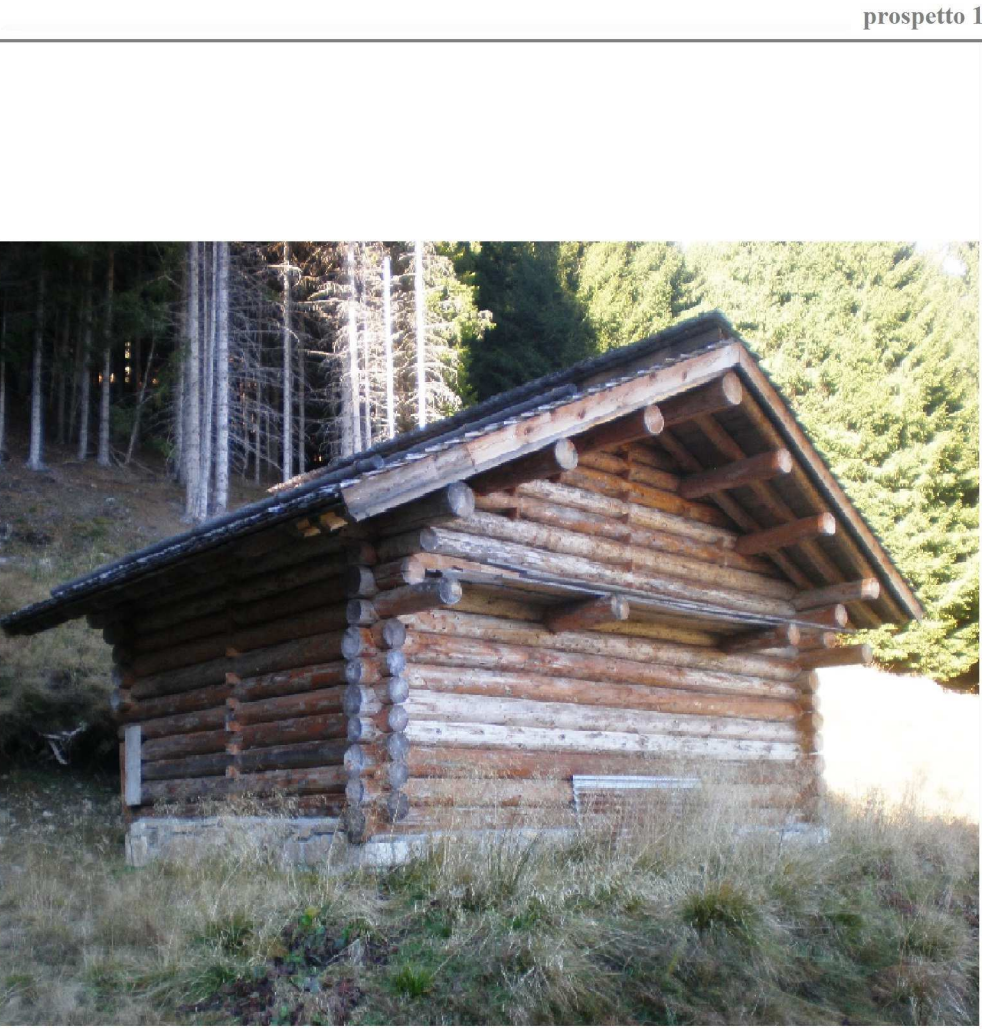
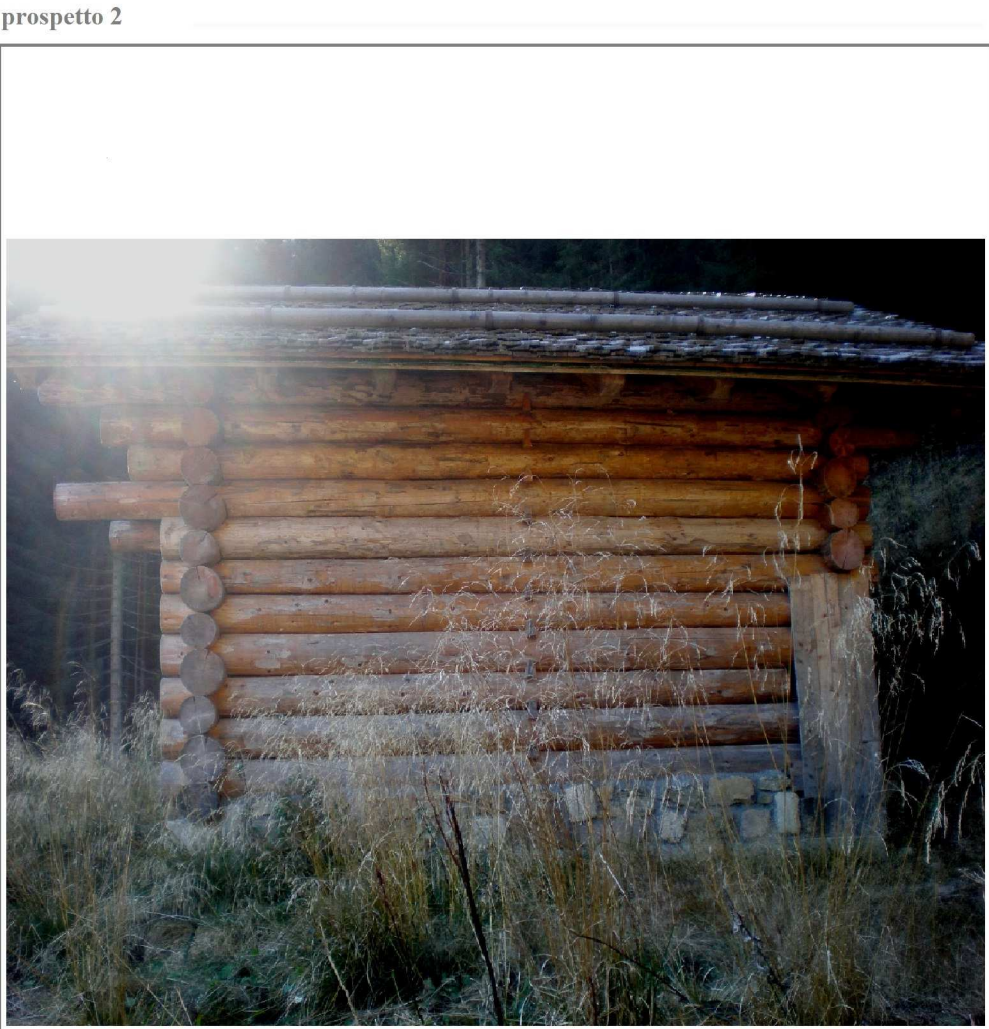
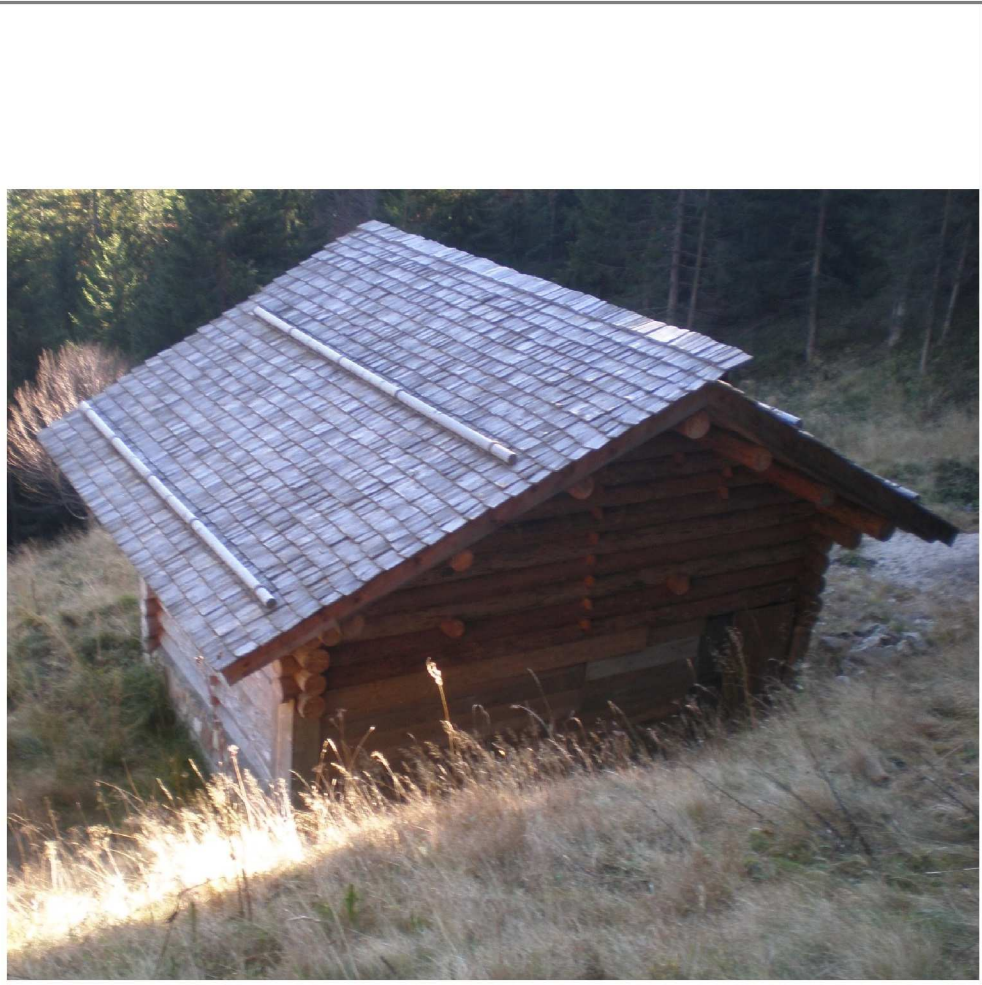
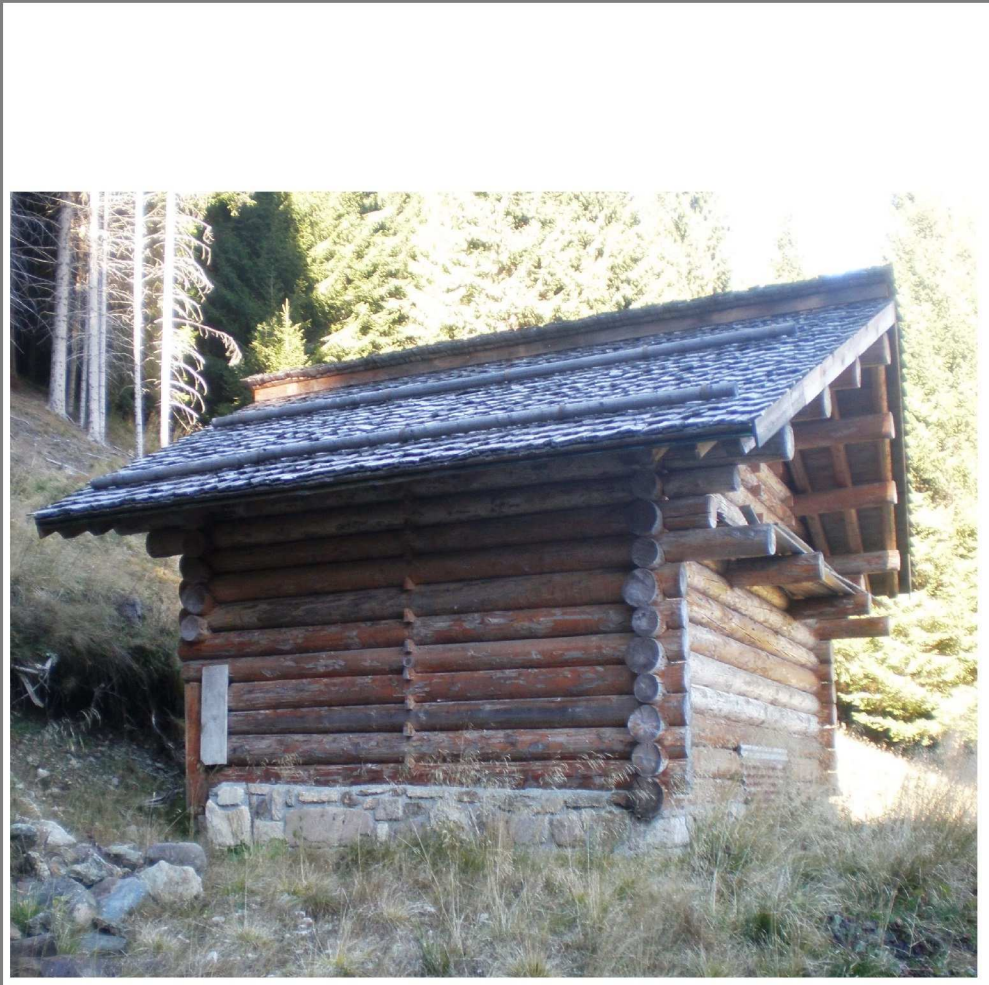
028

Edificio unitario. Riconducibile presumibilmente al tipo E.4.1.1  
L'edificio è stato recentemente ricostruito con intervento autorizzato ed attualmente si trova nello stato " al grezzo".

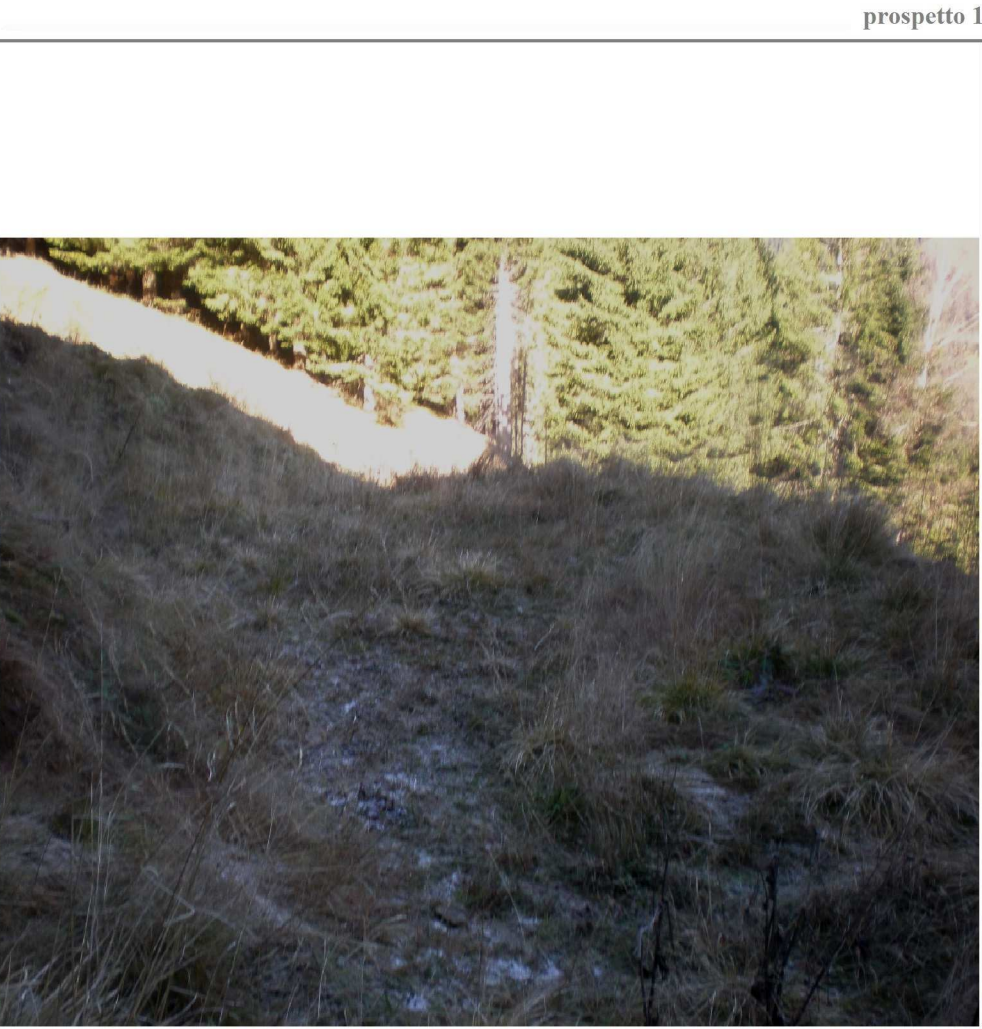
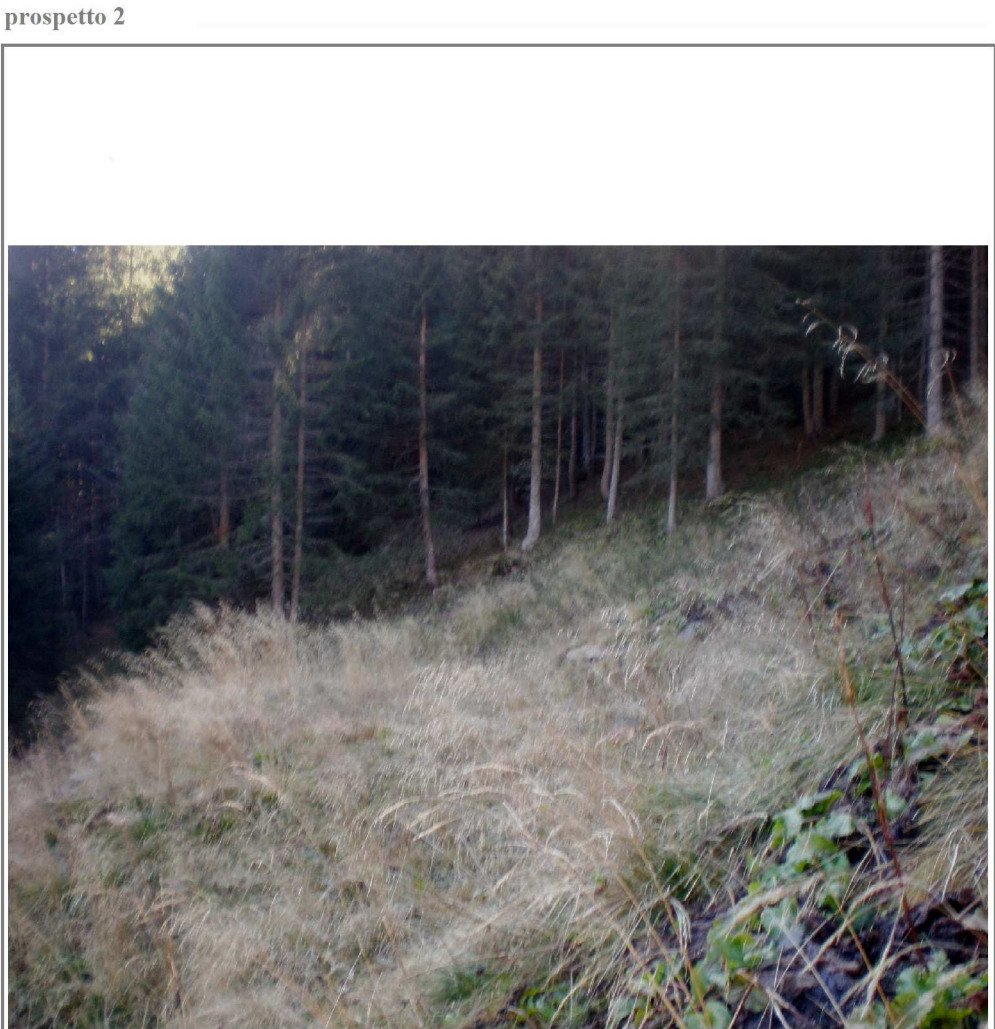
in base alle foto storiche, l'edificio aveva elevazione in blockbau sia a PT che a P1°, ballatoio a valle, copertura in scandole.
