area omogenea **CAN 10** edificio n. **001** c. c. **CANAL SAN BOVO I p.** particella **.439** riferimenti fotografie **CAN1000101 , CAN1000103**

leggibilità del processo edilizio Nulla
coerenza col processo tipologico Nulla
significatività storica Nulla

Indicazioni di intervento

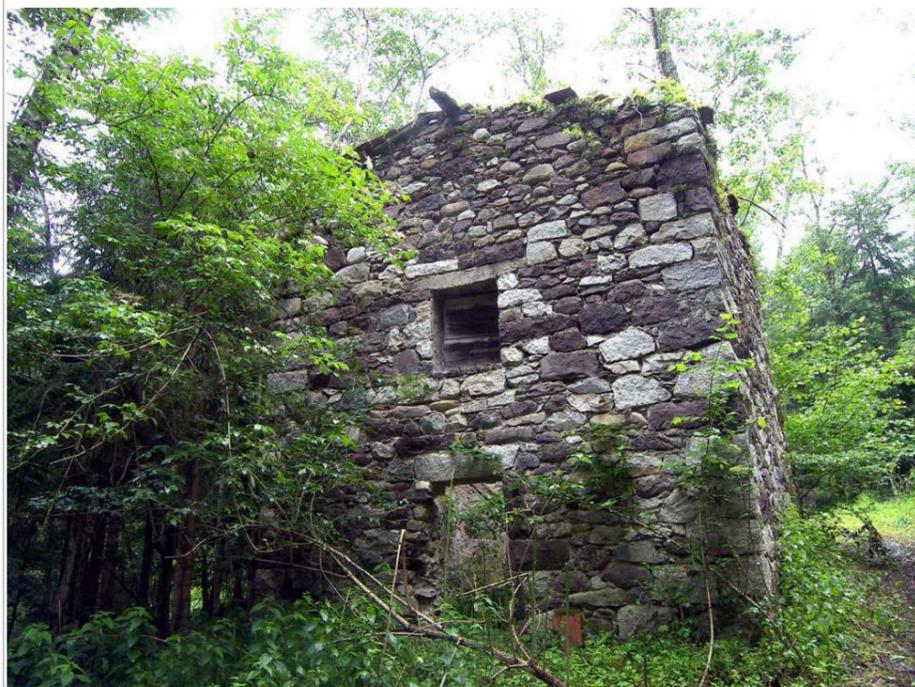
prospetto 1 prospetto 2

Edificio	iscrizioni	stato elevazioni	M	elementi qualificanti	elementi degradanti	uso attuale
		stato copertura	P			agricolo abitativo
		stato generale	C			utilizzo
		materiali copertura				abbandonato
		tegole in cotto

Edificio	tipo	evoluzione dell'edificio	note
	E.4.2 ambienti Fuoco 2.2.01 Letto 2.2.01	Edificio unitario.

In fase di progettazione, tutti gli interventi devono essere supportati da un approfondimento idraulico e/o geologico con valutazione della compatibilità degli interventi con la pericolosità. Ricadendo l'edificio in area critica recuperabile per la Carta di Sintesi geologica del PUP, qualsiasi intervento è subordinato al rispetto dell'art.3 delle Norme di Attuazione del PUP (all. B della L.P. 7 agosto 2003 n.7 "Approvazione della variante 2000 al PUP).

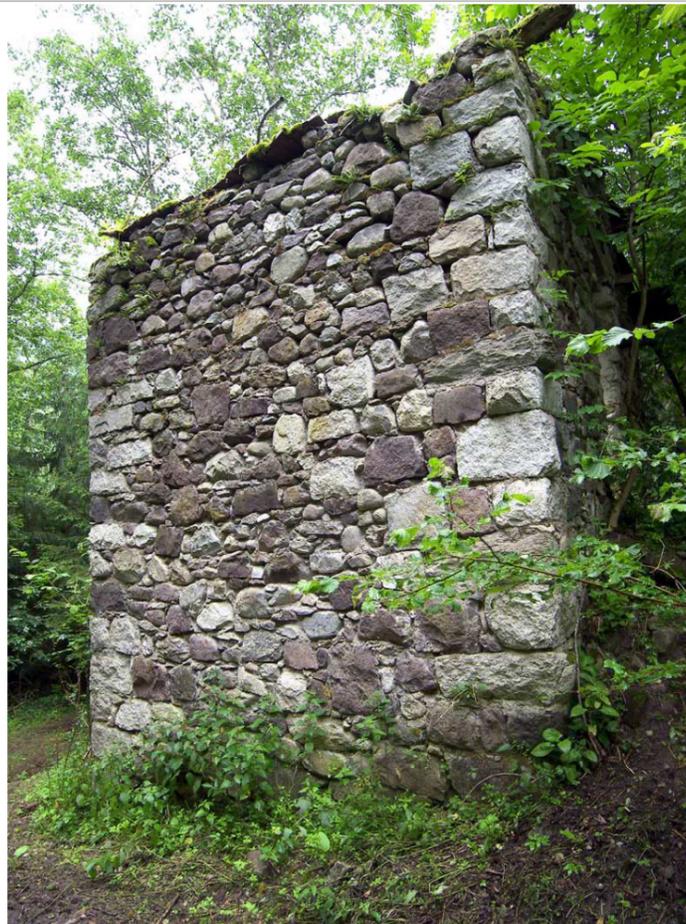
leggibilità del processo edilizio **Alta**
 coerenza col processo tipologico **Alta**
 significatività storica **Medi**

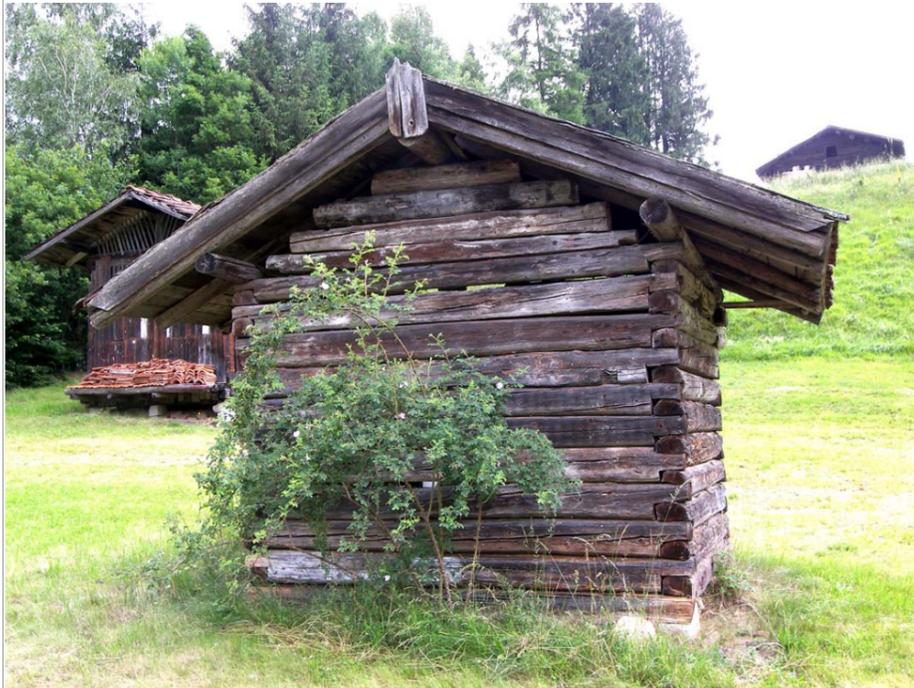
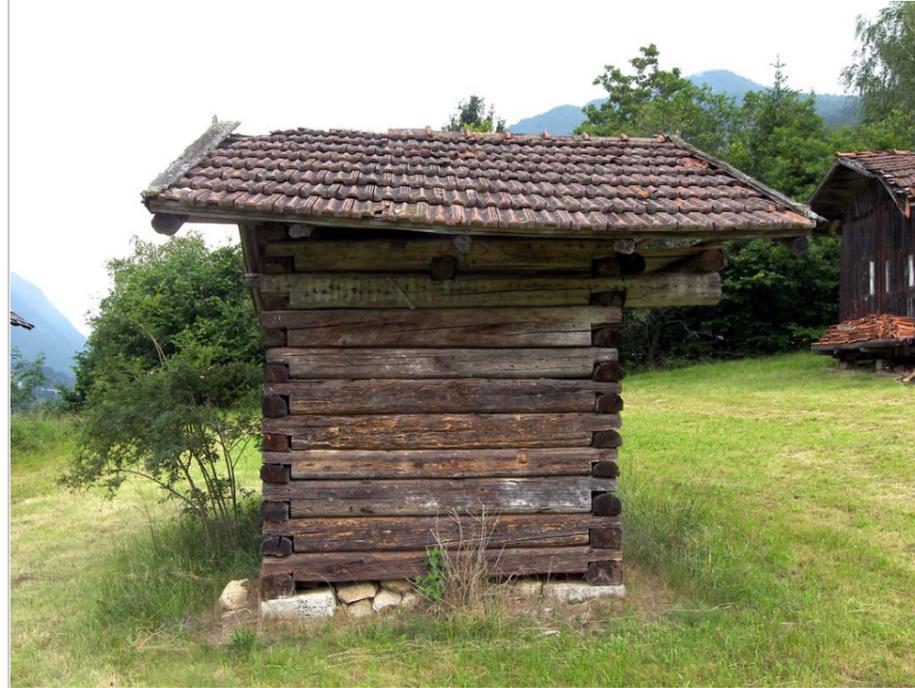
prospetto 1 prospetto 2

Edificio	iscrizioni	stato elevazioni B	elementi qualificanti	elementi degradanti	uso attuale
		stato copertura C		finestre e porte con dimensioni anomale	agricolo
		stato generale M			utilizzo
		materiali copertura			abbandonato
		tegole in cotto			
		leggibilità del processo edilizio Media			
		coerenza col processo tipologico Alta			
		significatività storica Bassa

Edificio	tipo	evoluzione dell'edificio	note
	I.4	Edificio unitario sfigurato dalla grande finestra inserita a posteriori.	
	ambienti		
	Annesso 1.1.01

**L'intervento dovrà ricondurre l'edificio al tipo edilizio I.4.
L'intervento dovrà riproporre gli ambienti documentati.
Le strutture incongrue con gli ambienti dovranno essere sostituite
con altre individuate nella colonna B della tabella nella scheda del
Manuale Tipologico relativa all'ambiente.
Il presente edificio, avente carattere accessorio, non potrà essere
destinato ad uso abitativo, né in alcun modo ampliato.**

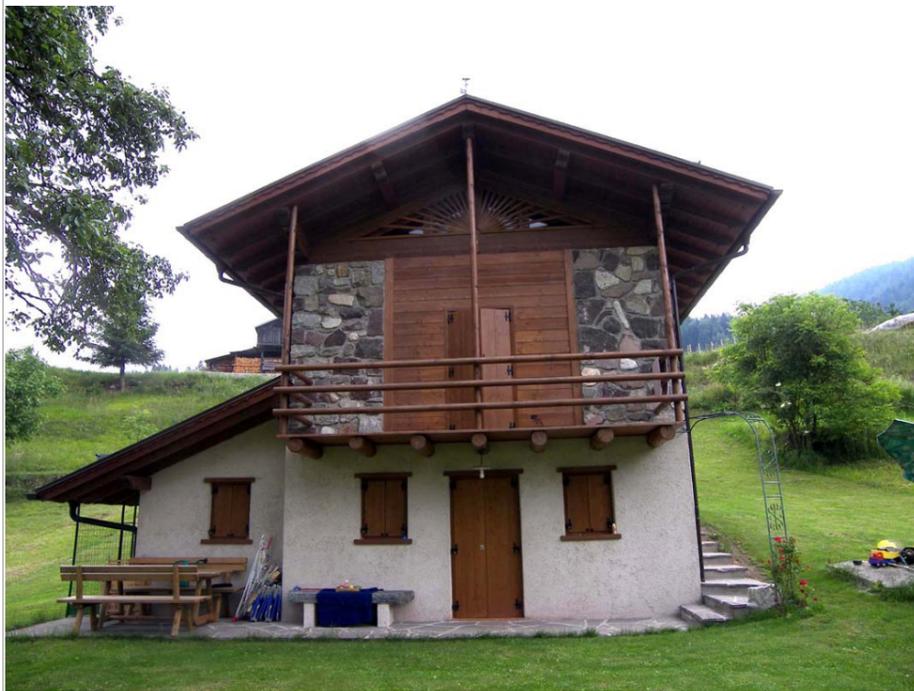
prospetto 1 prospetto 2

Edificio	iscrizioni	stato elevazioni	B	elementi qualificanti	elementi degradanti	uso attuale
		stato copertura	B		antenne e impianti simili coperture in lamiera ondulata o non verniciata tecniche incoerenti intonaci di colore non coerente	abitativo
		stato generale	B			utilizzo
		materiali copertura				temporaneo
		lamiera				
		leggibilità del processo edilizio	Alta			
		coerenza col processo tipologico	Alta			
		significatività storica	Nulla

Edificio	tipo	evoluzione dell'edificio	note
	altro	Edificio ex stalla e fienile, tipo A2, trasformato in abitazione con l'aggiunta del solo ambiente "Fuoco" sul prospetto 4.	
	ambienti		
	Fienile 1.1.06 Stalla 1.1.07

Per la specificazione degli interventi ammessi dalla categoria d'intervento, valgono, oltre a quelle relative agli ambienti individuati, le indicazioni del Manuale Tipologico per il tipo A.2.

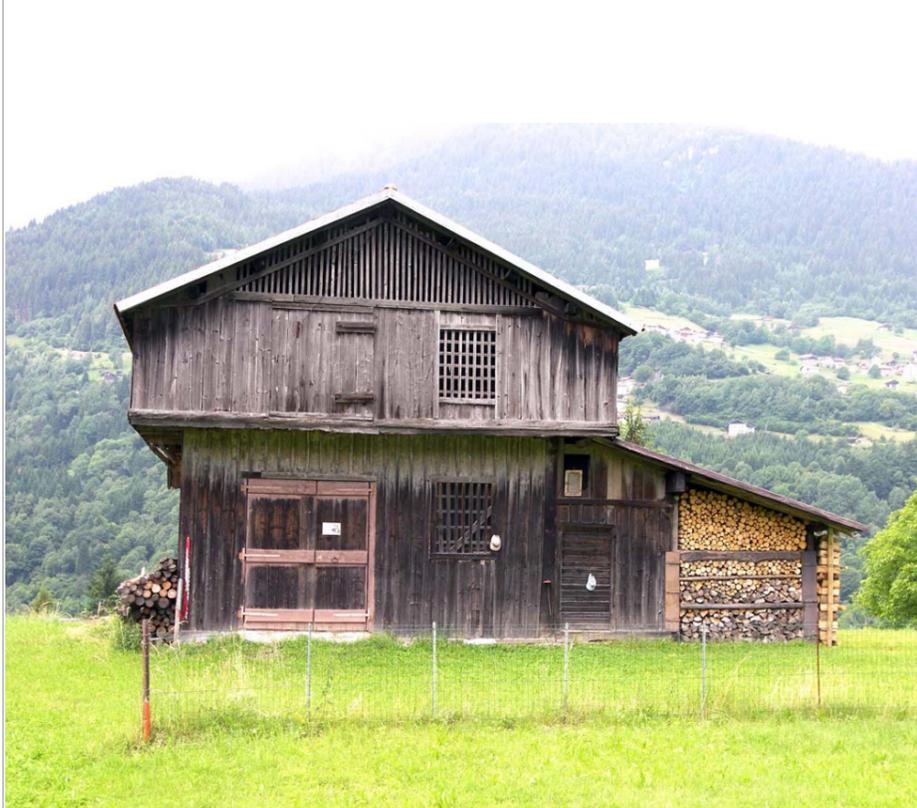
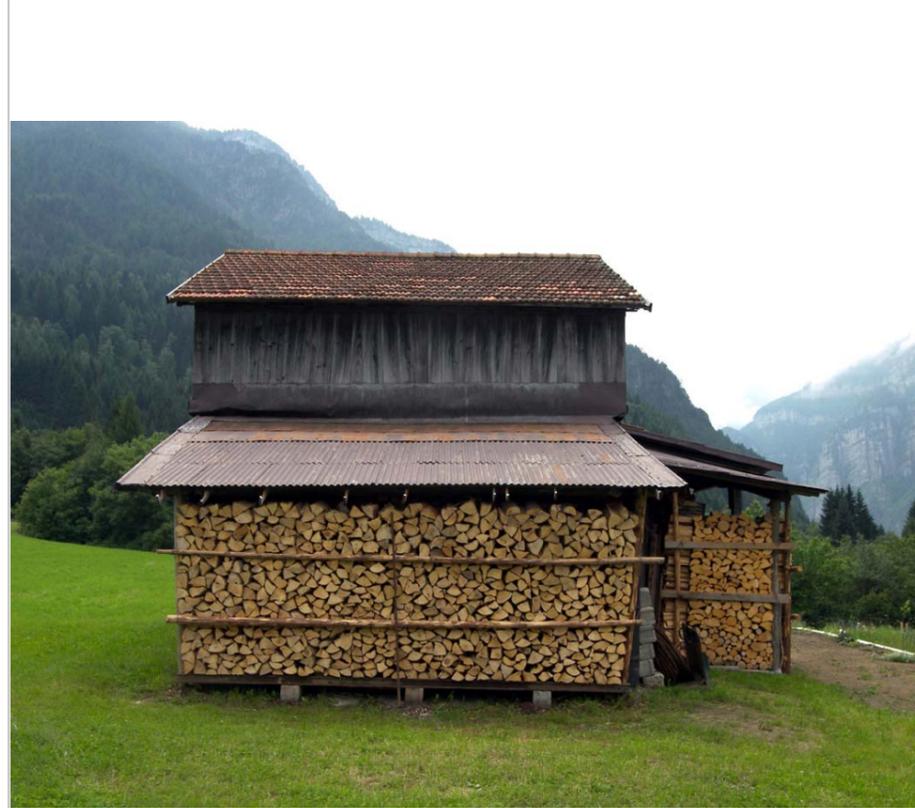
prospetto 1 prospetto 2

Edificio	iscrizioni	stato elevazioni	B	elementi qualificanti	elementi degradanti	uso attuale
		stato copertura	B		coperture in lamiera ondulata o non verniciata	agricolo
		stato generale	B			utilizzo
		materiali copertura				temporaneo
		lamiera tegole in cotto				
		leggibilità del processo edilizio	Alta			
		coerenza col processo tipologico	Alta			
		significatività storica	Medi

Edificio	tipo	evoluzione dell'edificio	note
	A.1	Edificio unitario costituito da due livelli di fienile con biga. Sul prospetto 2 è stato aggiunto un volume, forse con destinazione a Fuoco.	
	ambienti		
	Fienile 1.1.04

**L'intervento preveda la rimozione delle superfetazioni sui prospetti 2 e 3 ma non del volume sul prospetto 2.
Il volume aggiunto sul prospetto 2 deve rimanere a destinazione agricola e non può essere trasformato ad uso abitativo.
Le finestre esistenti non possono essere sostituite con finestre di tipo diverso.**

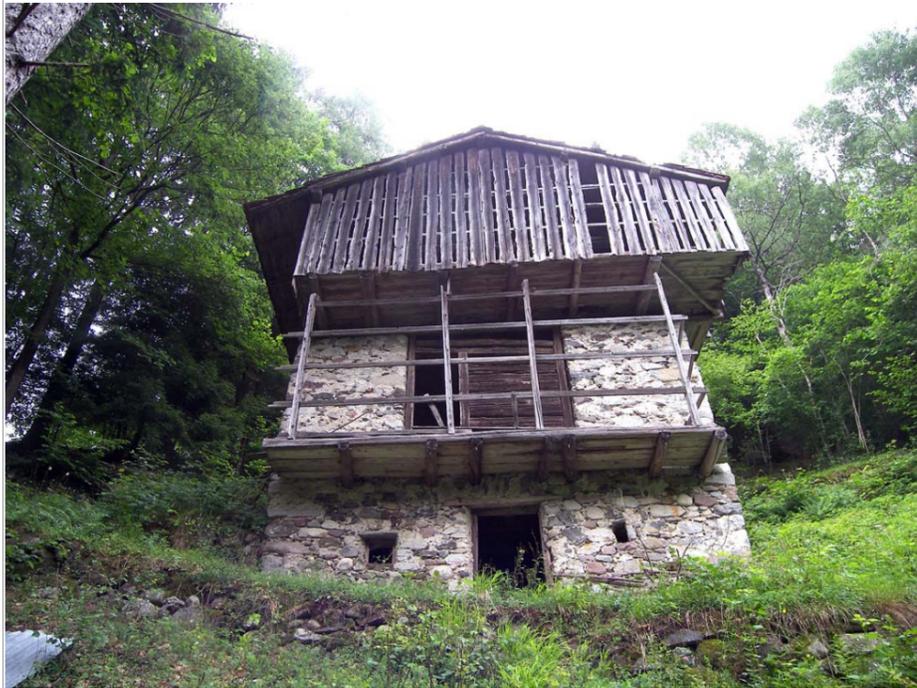
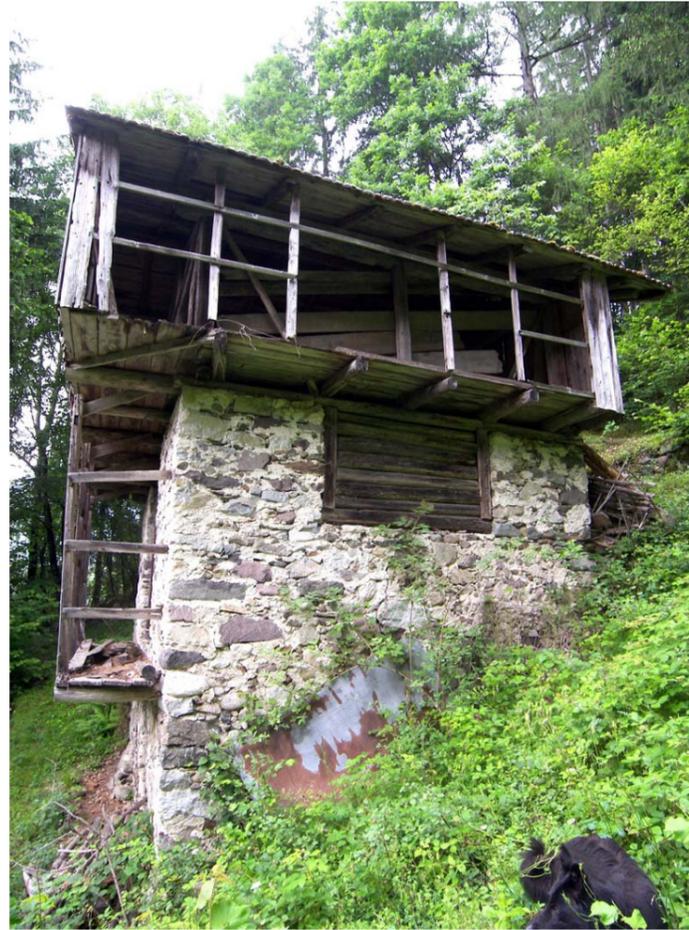
prospetto 1 prospetto 2

Edificio	iscrizioni	stato elevazioni	B	elementi qualificanti	elementi degradanti	uso attuale
		stato copertura	M			abitativo agricolo
		stato generale	M			utilizzo
		materiali copertura				abbandonato
		tegole in cotto

Edificio	tipo	evoluzione dell'edificio	note
	A.2	Edificio unitario con fienile su due livelli e “biga”.	
	ambienti		
	Fienile 1.1.11 Stalla 1.1.07

Ricadendo entro un'area di protezione fluviale del PUP, il presente edificio è soggetto ai disposti di cui all'art. 22, comma 3 delle Norme di attuazione del Piano Regolatore Generale.

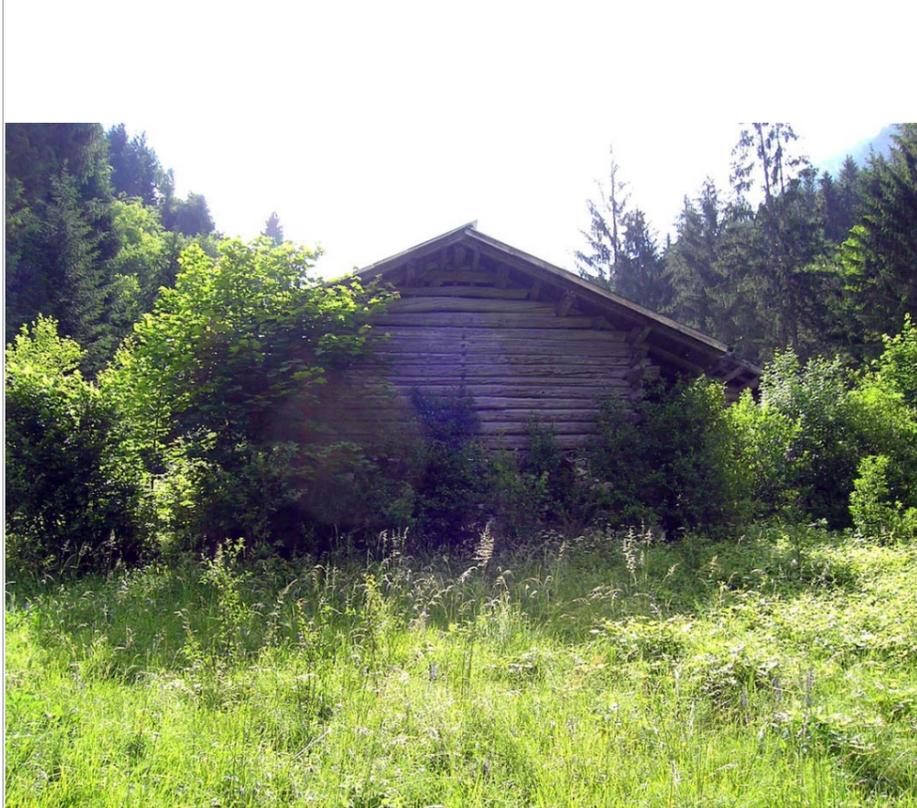
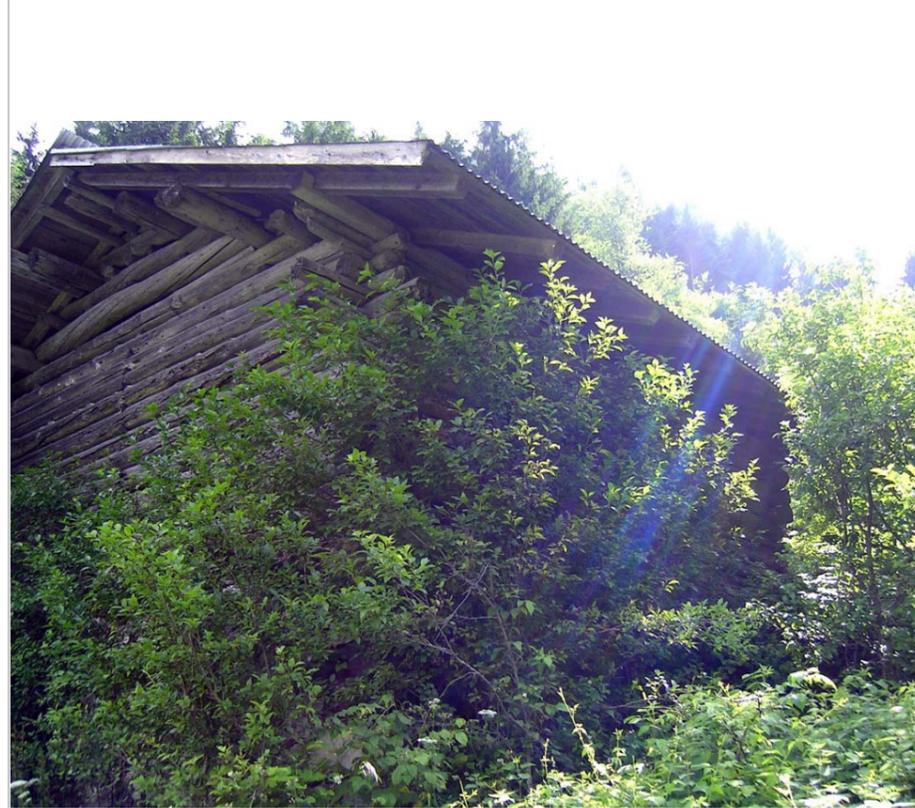
prospetto 1 prospetto 2

Edificio	iscrizioni	stato elevazioni	M	elementi qualificanti	elementi degradanti	uso attuale	
		stato copertura	M				coperture in lamiera ondulata o non verniciata
	stato generale	M	utilizzo				
		materiali copertura					
		lamiera

Edificio	tipo	evoluzione dell'edificio	note
	A.2	Edificio unitario.	
	ambienti		
	Fienile 1.1.01 Stalla 1.1.08

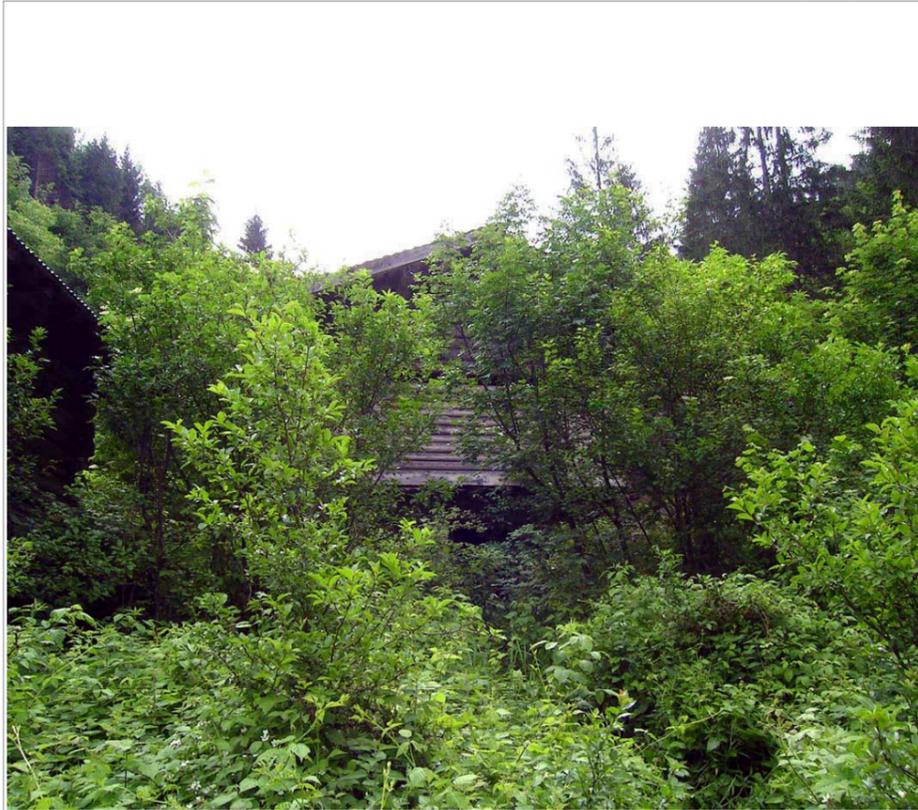
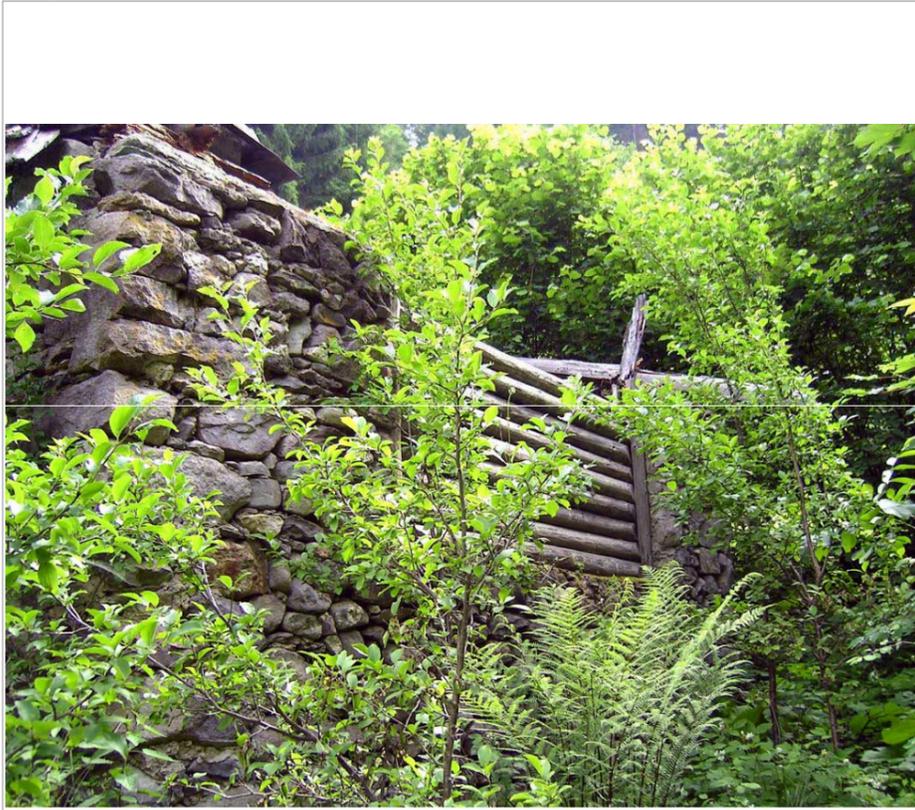
prospetto 1 prospetto 2

Edificio	iscrizioni	stato elevazioni M	elementi qualificanti	elementi degradanti	uso attuale
		stato copertura P		intonaci cementizi torrette e comignoli anomali	agricolo abitativo
		stato generale C			utilizzo
		materiali copertura			abbandonato
		scandole

Edificio	tipo	evoluzione dell'edificio	note
	A.4	Edificio unitario del tipo A.4.	
	ambienti		
	Stalla 1.2.01 Fuoco 3.2.02 Fienile 1.1.10 Letto 3.1.01

In fase di progettazione, tutti gli interventi devono essere supportati da un approfondimento idraulico e/o geologico con valutazione della compatibilità degli interventi con la pericolosità.

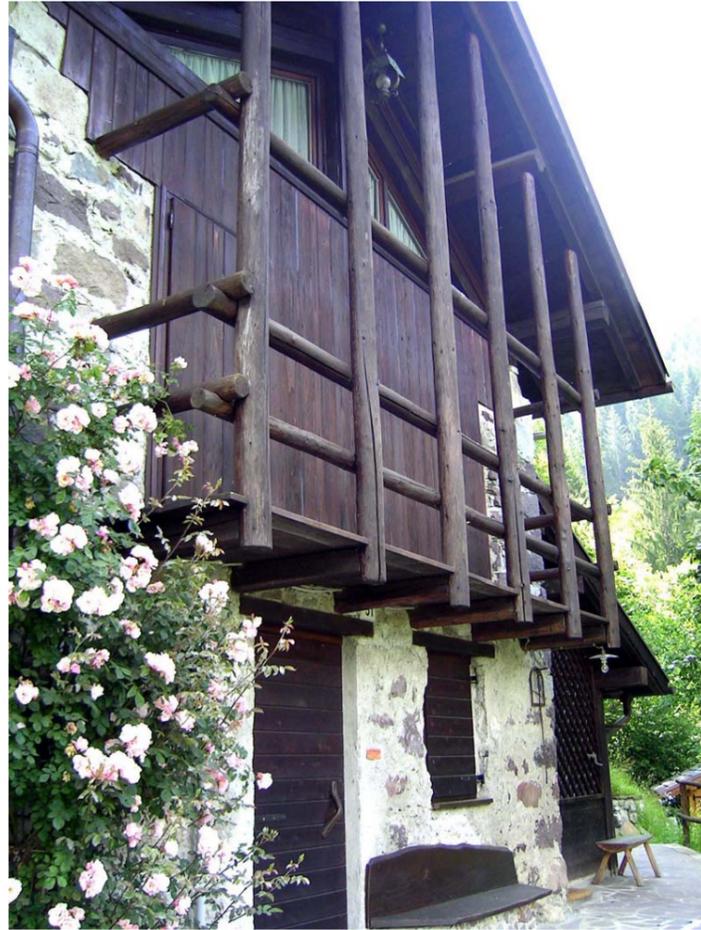
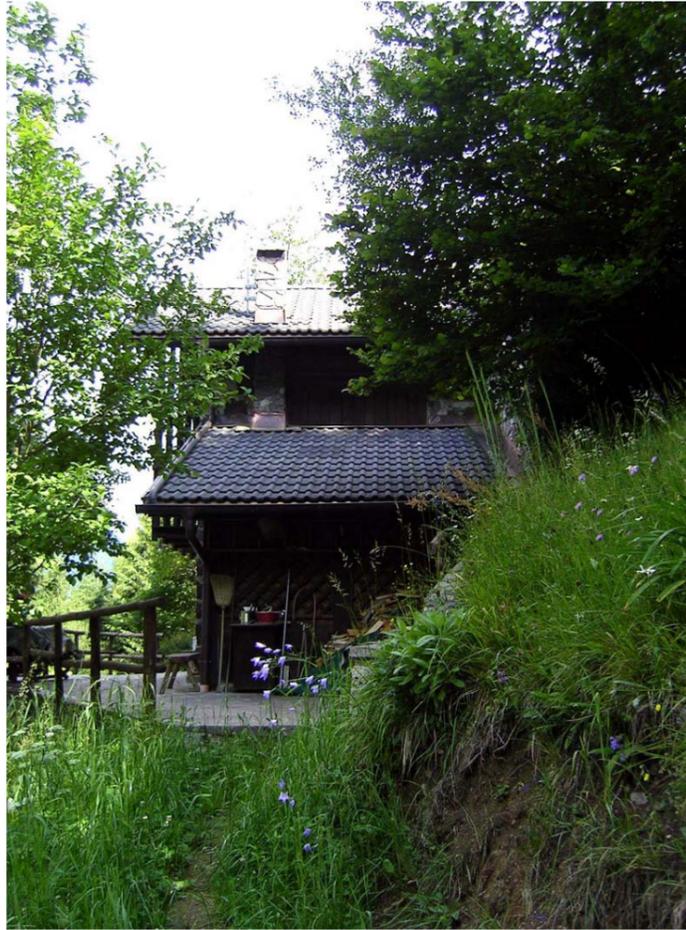
prospetto 1 prospetto 2

Edificio	iscrizioni	stato elevazioni	B	elementi qualificanti	elementi degradanti	uso attuale
		stato copertura	B		antenne e impianti simili intonaci cementizi	abitativo
		stato generale	B			utilizzo
		materiali copertura				temporaneo
		tegole cemento				
		leggibilità del processo edilizio	Alta			
		coerenza col processo tipologico	Alta			
		significatività storica	Nulla

Edificio	tipo	evoluzione dell'edificio	note
	A.2	Edificio unitario recentemente ristrutturato. Presenta strutture incongrue (tamponamenti a filo esterno, porta sul tamponamento a valle del fienile).	
	ambienti		
	Stalla 1.2.01 Fienile 1.1.10

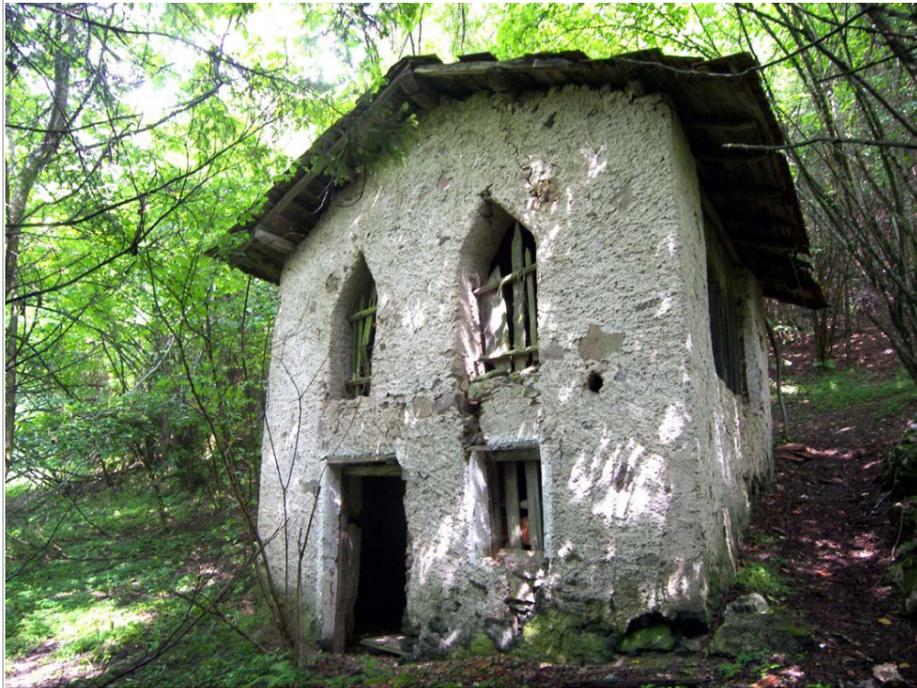
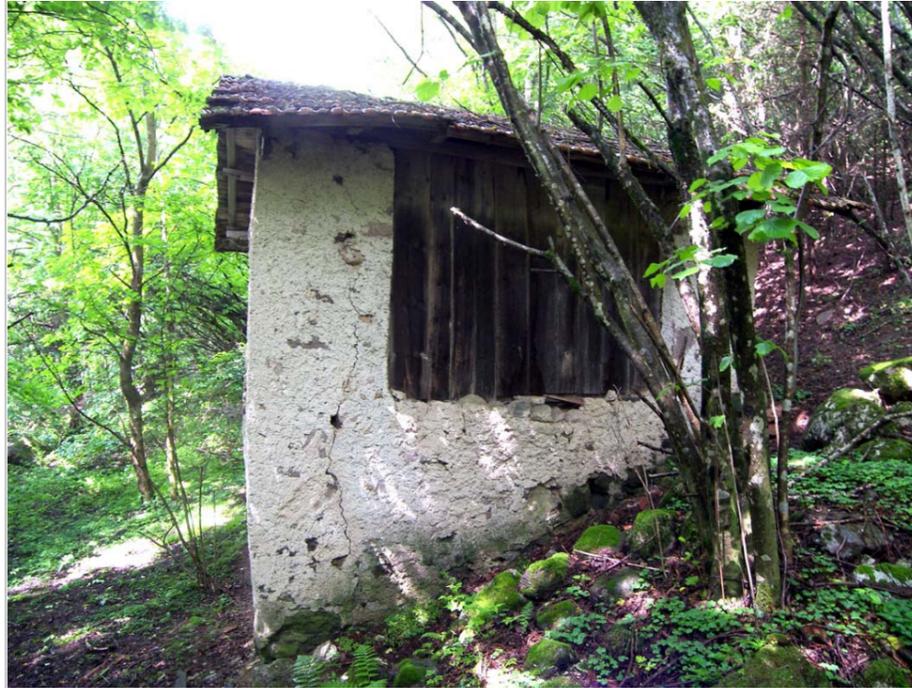
prospetto 1 prospetto 2

Edificio	iscrizioni	stato elevazioni <input type="text" value="M"/> stato copertura <input type="text" value="C"/> stato generale <input type="text" value="M"/>	elementi qualificanti	elementi degradanti	uso attuale
		materiali copertura tegole in cotto			<input type="text" value="agricolo"/> utilizzo <input type="text" value="abbandonato"/>

Edificio	tipo	evoluzione dell'edificio	note
	A.2 ambienti Stalla 1.2.01 Fienile 1.1.08	Edificio unitario.

Non vengano inseriti nuovo ballatoio e porta sul prospetto 1. Ricadendo entro un'area di protezione fluviale del PUP, il presente edificio è soggetto ai disposti di cui all'art. 22, comma 3 delle Norme di attuazione del Piano Regolatore Generale.

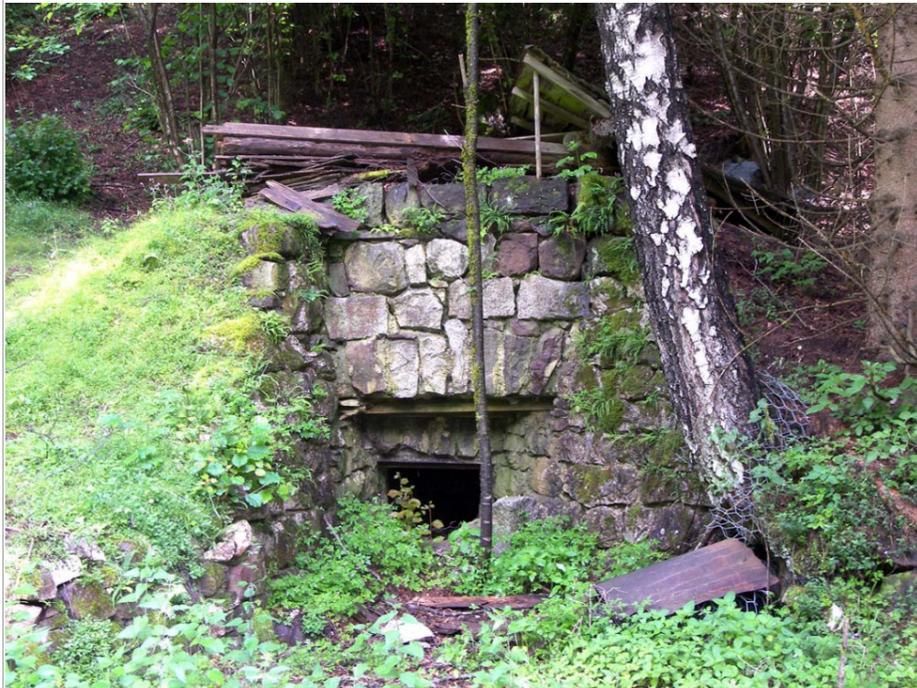
prospetto 1 prospetto 2

Edificio	iscrizioni	stato elevazioni	<input type="text" value="C"/>	elementi qualificanti	elementi degradanti	uso attuale
		stato copertura	<input type="text" value="P"/>			agricolo
		stato generale	<input type="text" value="P"/>			utilizzo
		materiali copertura				abbandonato
		lamiera

Edificio	tipo	evoluzione dell'edificio	note
	ambienti		Calchera usata come basamento per tabià ormai crollato (forse un barc?)

Ricadendo entro un'area di protezione fluviale del PUP, il presente edificio è soggetto ai disposti di cui all'art. 22, comma 3 delle Norme di attuazione del Piano Regolatore Generale.

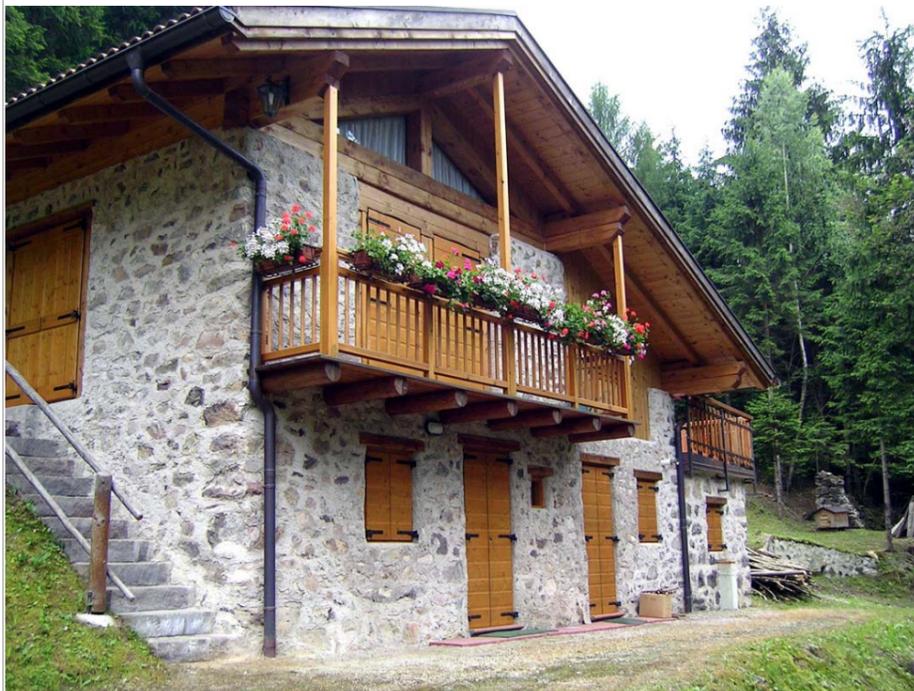
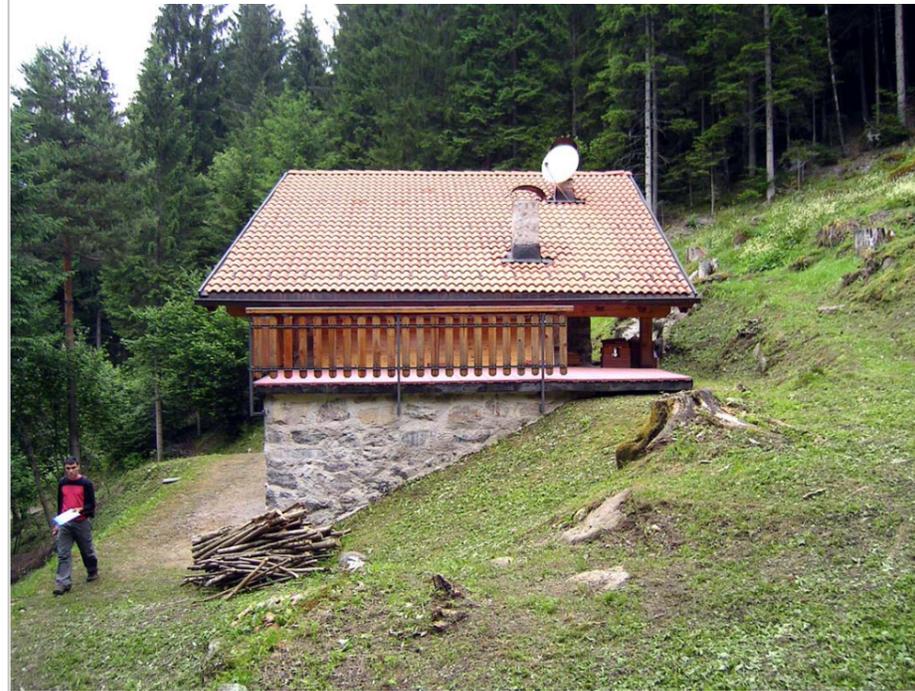
prospetto 1 prospetto 2

Edificio	iscrizioni	stato elevazioni	B	elementi qualificanti	elementi degradanti	uso attuale
		stato copertura	B		intonaci cementizi antenne e impianti similiari	abitativo
		stato generale	B			utilizzo
		materiali copertura				temporaneo
		tegole cemento				
		leggibilità del processo edilizio	Alta			
		coerenza col processo tipologico	Alta			
		significatività storica	Nulla

Edificio	tipo	evoluzione dell'edificio	note
	A.4	Edificio unitario del tipo A.4 recentemente ristrutturato e trasformato. Aggiunta di volume seminterrato, incongruo con l'evoluzione tipologica, sul prospetto 2. Presenta strutture incongrue (parapetto del ballatoio, pavimentazioni esterne, manto di copertura, aperture sul tamponamento del fienile).	
	ambienti		
	Fienile 1.1.11 Fuoco 3.2.01 Letto 3.1.04

L'intervento dovrà prevedere la ricomposizione volumetrica dell'edificio tramite il prolungamento della falda del tetto sul prospetto 2.

Le strutture incongrue con gli ambienti dovranno essere sostituite con altre individuate nella colonna B della tabella nella scheda del Manuale Tipologico relativa all'ambiente.

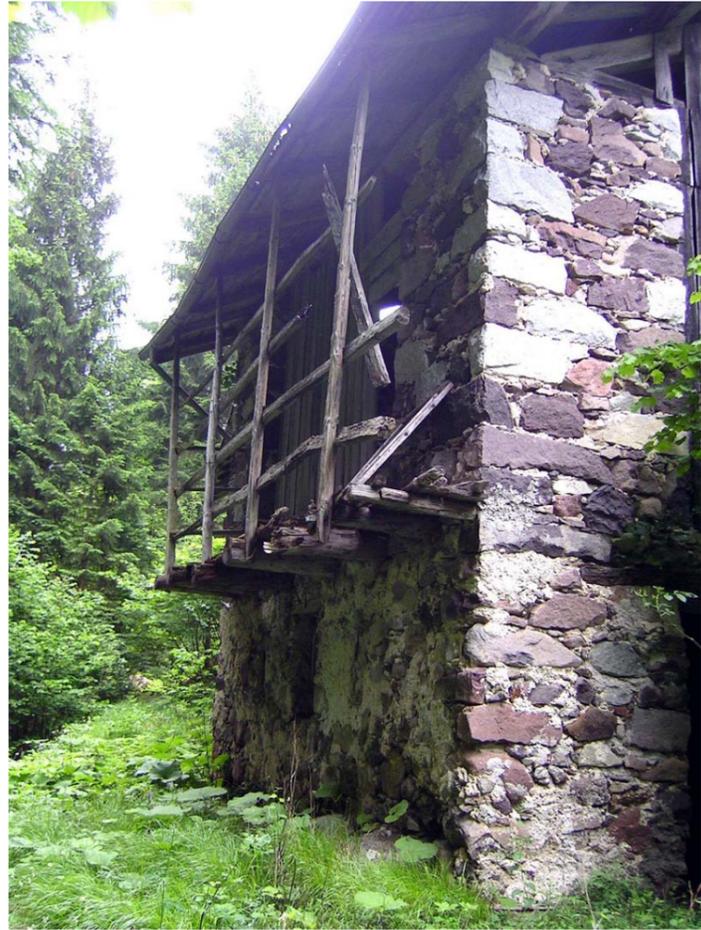
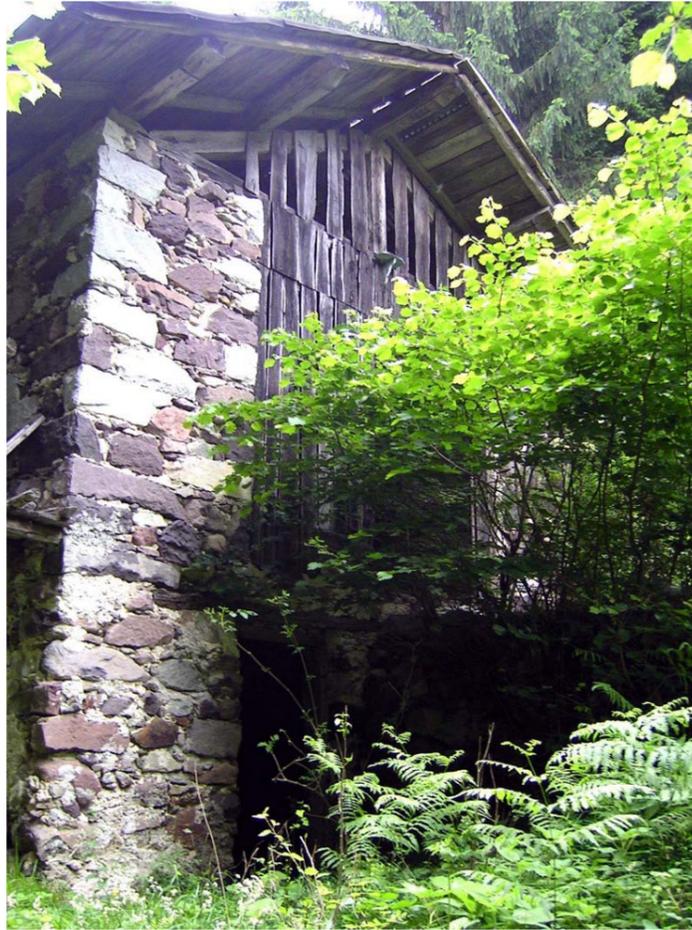
prospetto 1 prospetto 2

Edificio	iscrizioni	stato elevazioni	elementi qualificanti	elementi degradanti	uso attuale
	<p>“1939” colmo prospetto 2</p>	<p>M</p> <p>M</p> <p>M</p>	<p>iscrizioni</p>	<p>coperture in lamiera ondulata o non verniciata</p>	<p>agricolo abitativo</p>
	materiali copertura	stato copertura			utilizzo
	<p>lamiera</p> <p>tegole in cotto</p>	stato generale			<p>abbandonato</p>

Edificio	tipo	evoluzione dell'edificio	note
	<p>D.2</p> <p>ambienti</p> <p>altro</p> <p>Fienile 1.3.07</p> <p>Stalla 1.1.07</p> <p>Stalla 1.1.08</p>	<p>Edificio cresciuto in più fasi, a partire dal corpo a destra, secondo il tipo B.2. In epoca successiva si è aggiunto il corpo sulla sinistra costituito da una stalla sovrastata parte da fienile e parte da un locale abitativo (con accesso da monte) di difficile lettura.</p>

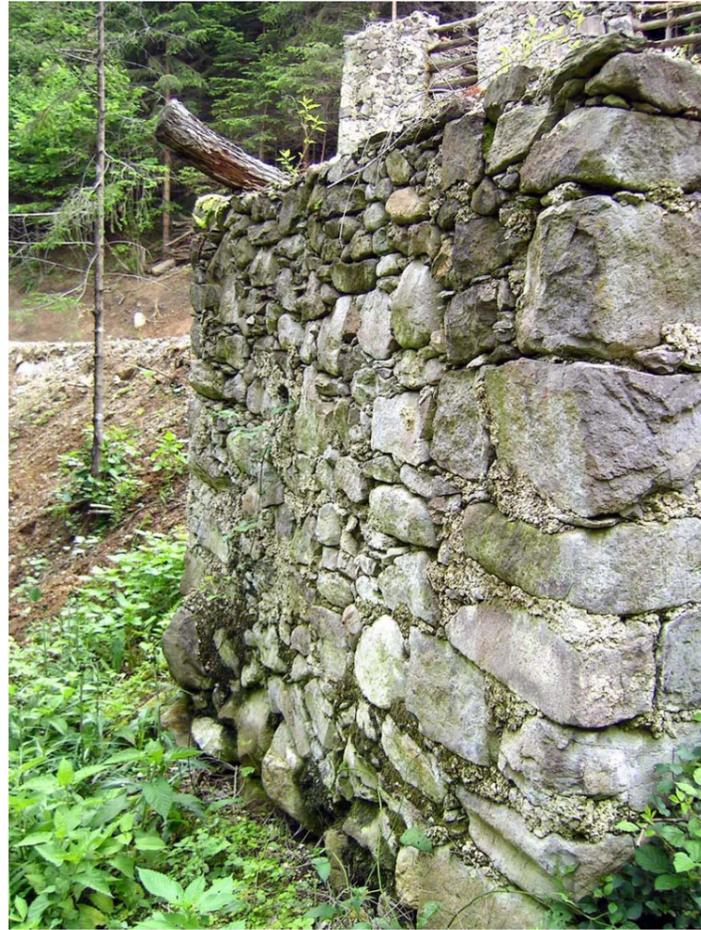
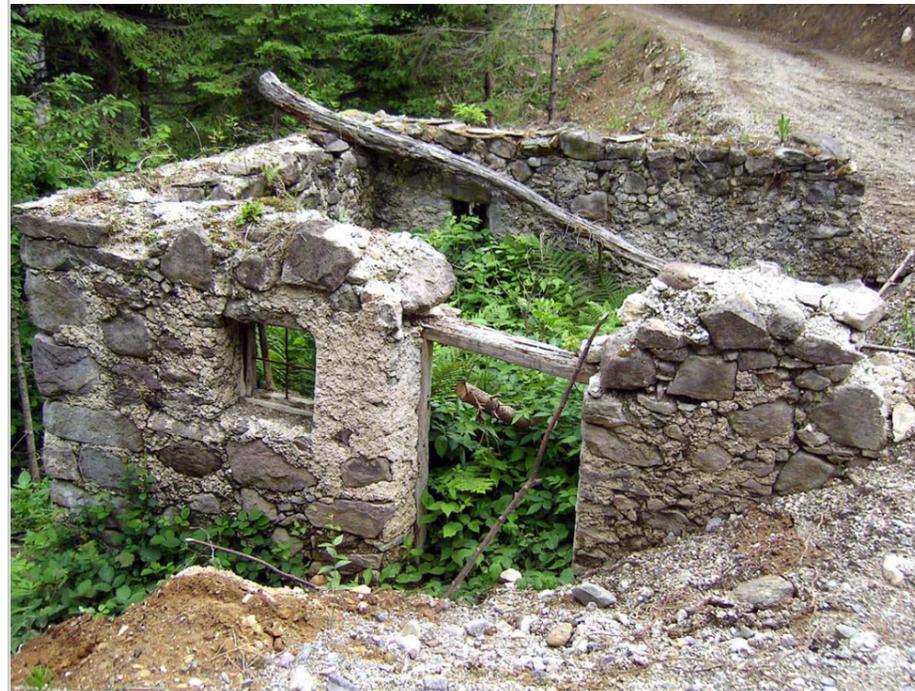
prospetto 1 prospetto 2

Edificio	iscrizioni	stato elevazioni	P	elementi qualificanti	elementi degradanti	uso attuale
		stato copertura	P			abitativo
		stato generale	P			utilizzo
		materiali copertura				abbandonato

Edificio	tipo	evoluzione dell'edificio	note
	F.3 ambienti Fuoco 1.3.05	Edificio probabilmente unitario, condizionato dall'impianto obliquo rispetto alla pendenza che ne fa una via di mezzo fra tipo F.3 e tipo E.3.2.

L'intervento di recupero dovrà riproporre gli ambienti documentati.

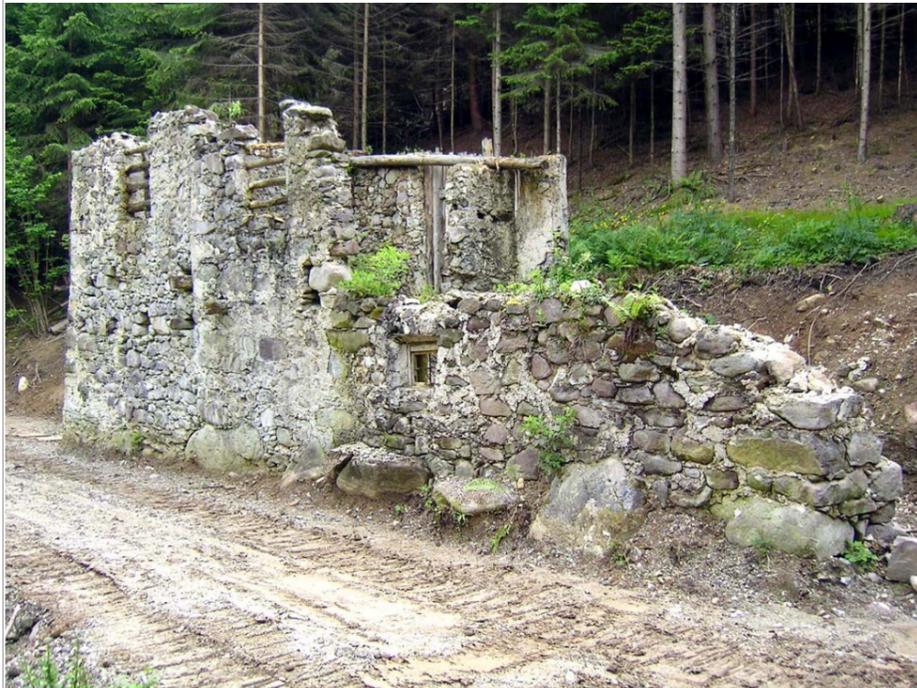
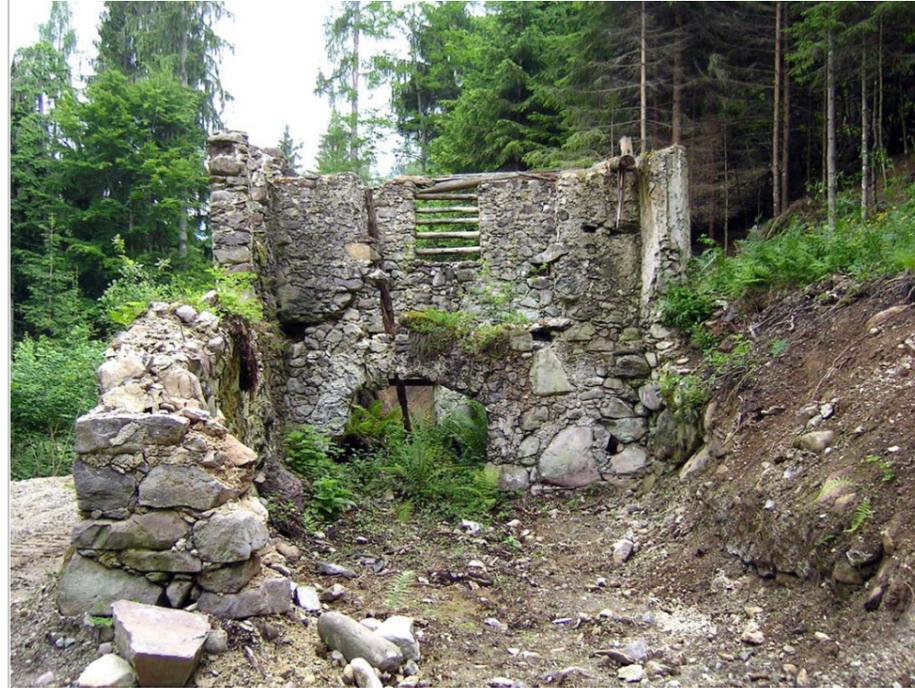
prospetto 1 prospetto 2

Edificio	iscrizioni	stato elevazioni	elementi qualificanti	elementi degradanti	uso attuale
		stato copertura			agricolo abitativo
		stato generale			utilizzo
		materiali copertura			abbandonato
		leggibilità del processo edilizio			
		coerenza col processo tipologico			
		significatività storica

Edificio	tipo	evoluzione dell'edificio	note
	D.2	Edificio riconducibile al processo tipologico sulla base della documentazione fotografica storica. È costituito da due stalle con accessi contrapposti, sui prospetti 2 e 4, ma comunicanti tra di loro mediante una porta interna. Le riprese della muratura sul prospetto 1. lasciano tuttavia intravedere almeno tre fasi costruttive, probabilmente progressive da sinistra a destra. Di qui anche le differenze degli ambienti fienile, parte i muratura (con accesso da monte) e parte in blockbau (ora crollato, con accesso dal prospetto 2). Nel complesso, riferibile al tipo D.2.	
	ambienti		
	Stalla 1.1.08 Fienile 1.3.02 Fienile 1.3.10

L'intervento di recupero dovrà conservare il tipo edilizio documentato.

L'intervento di recupero dovrà riproporre gli ambienti documentati.

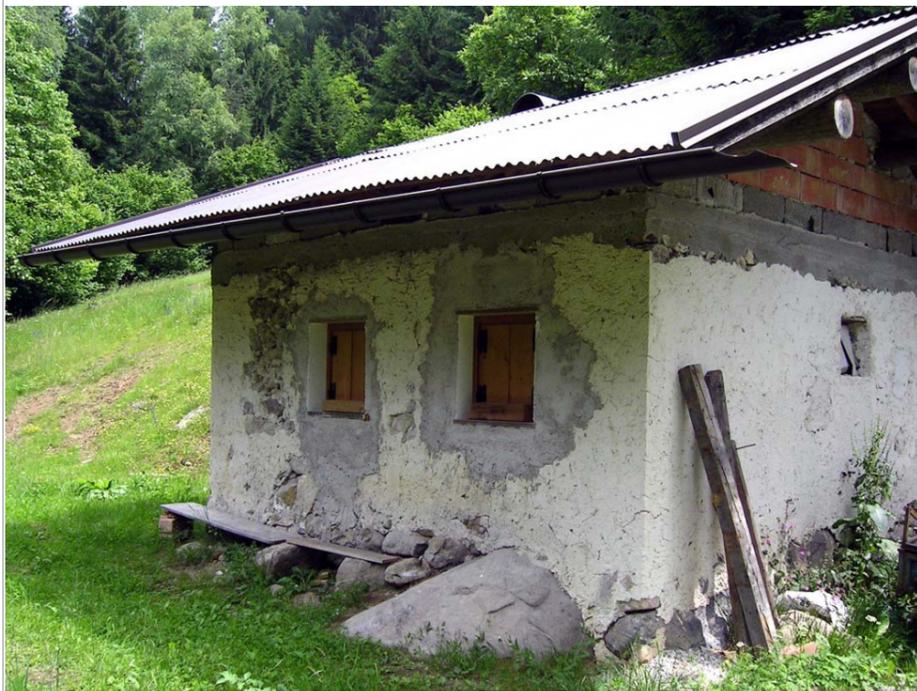
prospetto 1 prospetto 2

Edificio	iscrizioni	stato elevazioni	B	elementi qualificanti	elementi degradanti	uso attuale
		stato copertura	B		coperture in lamiera ondulata o non verniciata murature in laterizio a vista murature in cemento a vista intonaci cementizi	abitativo
		stato generale	B			utilizzo
		materiali copertura				temporaneo
		lamiera				
		leggibilità del processo edilizio	Alta			
		coerenza col processo tipologico	Alta			
		significatività storica	Bassa

Edificio	tipo	evoluzione dell'edificio	note
	F.3	Edificio unitario riferibile al tipo F.3. di recente ristrutturazione che ha comportato la modifica dei fori esistenti e l'inserimento di nuovi.	
	ambienti		
	Fuoco 1.3.05

**Le strutture incongrue con gli ambienti dovranno essere sostituite con altre individuate nella colonna B della tabella nella scheda del Manuale Tipologico relativa all'ambiente.
Le murature siano intonacate secondo la scheda ELEVAZIONE 3.2.**

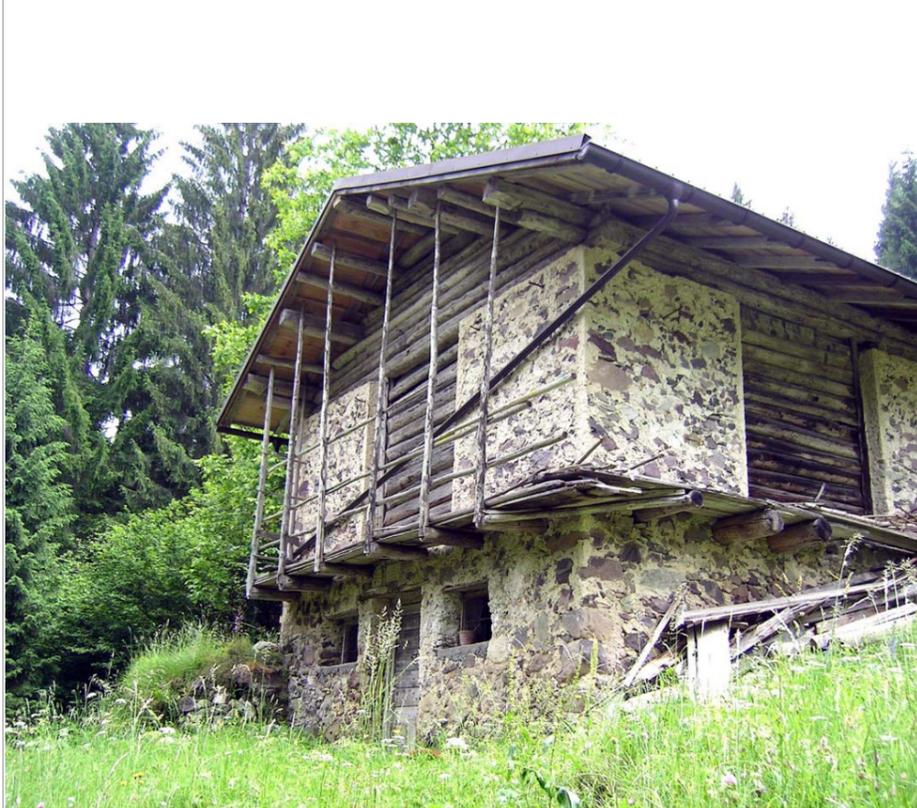
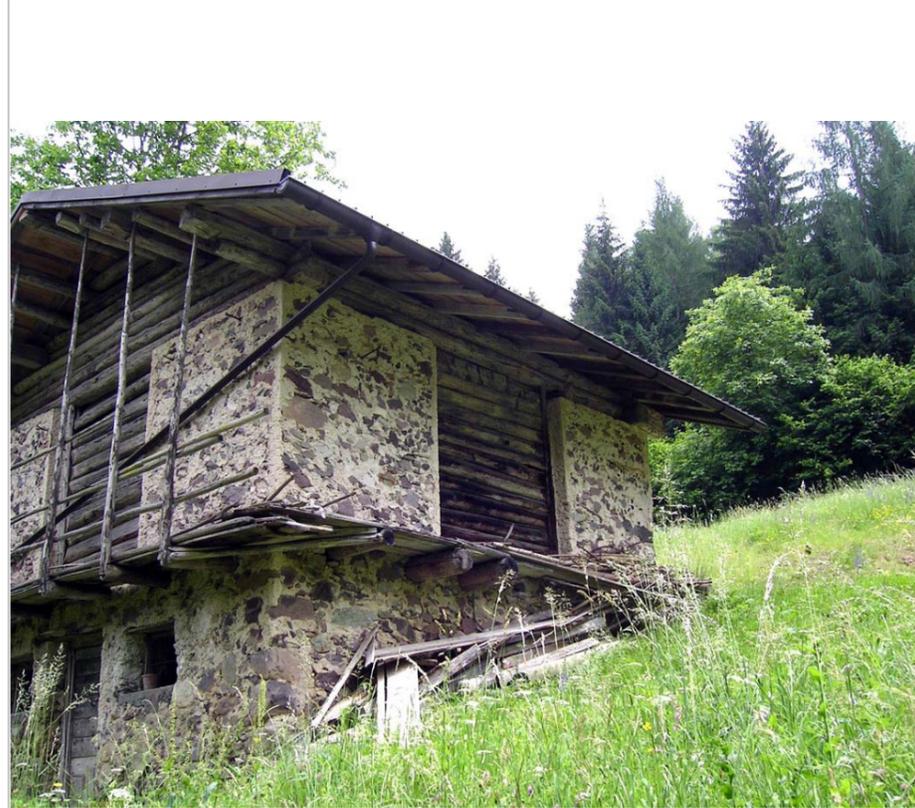
prospetto 1 prospetto 2

Edificio	iscrizioni	stato elevazioni	elementi qualificanti	elementi degradanti	uso attuale
	"B L F L 1850" colmo valle "L1852" sopra porta stalla	B B B	iscrizioni	coperture in lamiera ondulata o non verniciata intonaci cementizi	agricolo
	materiali copertura	stato copertura			utilizzo
	lamiera	stato generale			temporaneo

Edificio	tipo	evoluzione dell'edificio	note
	A.2 ambienti Fienile 1.1.07 Stalla 1.1.07	Edificio unitario.
