area omogenea **CAN 10** edificio n. **001** c. c. **CANAL SAN BOVO I p.** particella **.439** riferimenti fotografie **CAN1000101 , CAN1000103**

leggibilità del processo edilizio Nulla
coerenza col processo tipologico Nulla
significatività storica Nulla

Indicazioni di intervento

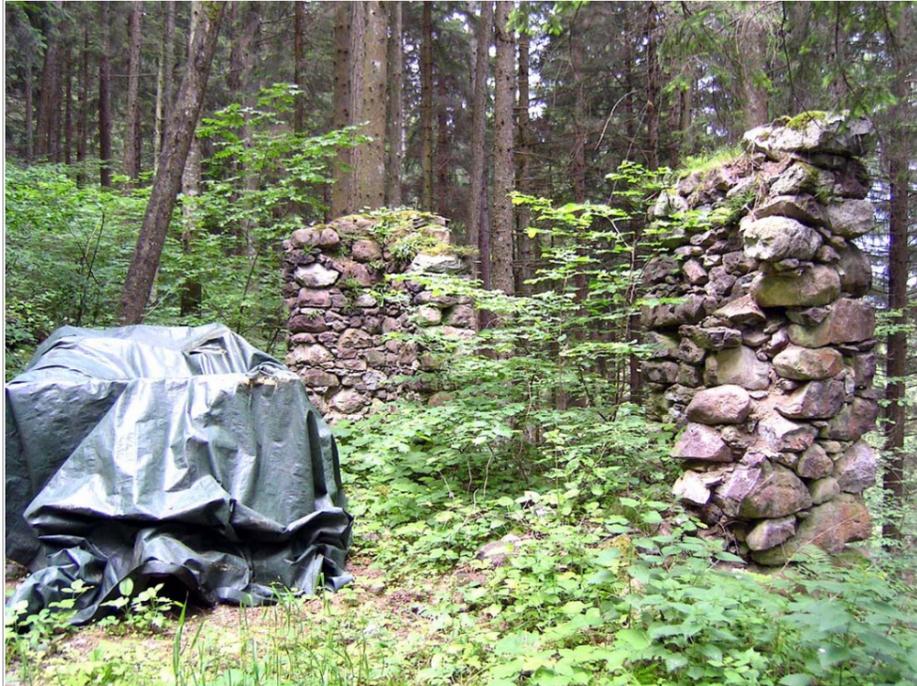
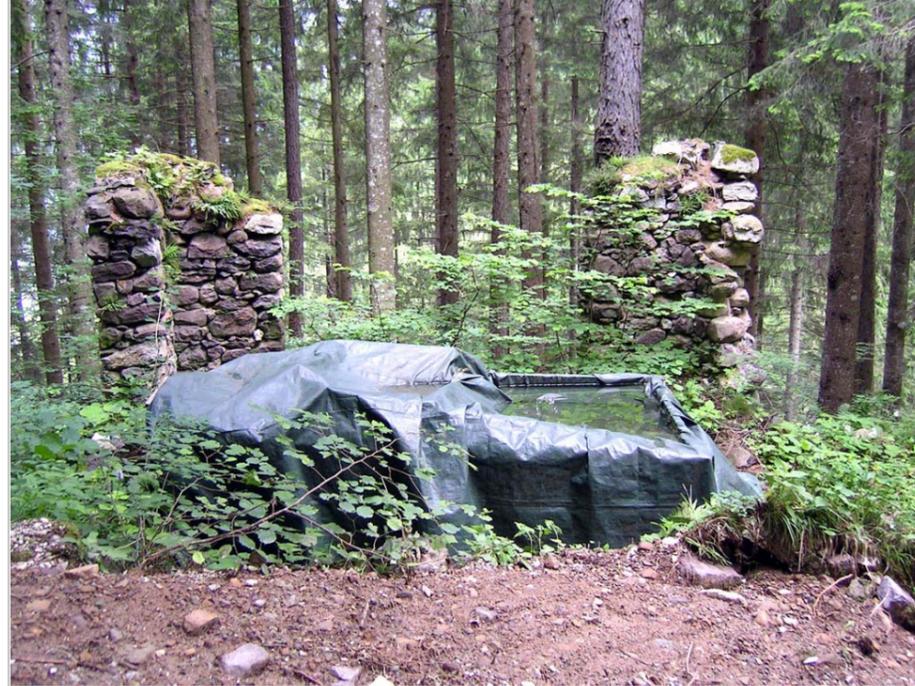
prospetto 1 prospetto 2

Edificio	iscrizioni	stato elevazioni <input type="text" value="P"/>	elementi qualificanti	elementi degradanti	uso attuale
		stato copertura <input type="text" value="P"/>			agricolo
		stato generale <input type="text" value="P"/>			utilizzo
		materiali copertura			abbandonato

Edificio	tipo	evoluzione dell'edificio	note
	ambienti	Edifici mancante di elementi sufficienti per ricondurlo al processo tipologico.

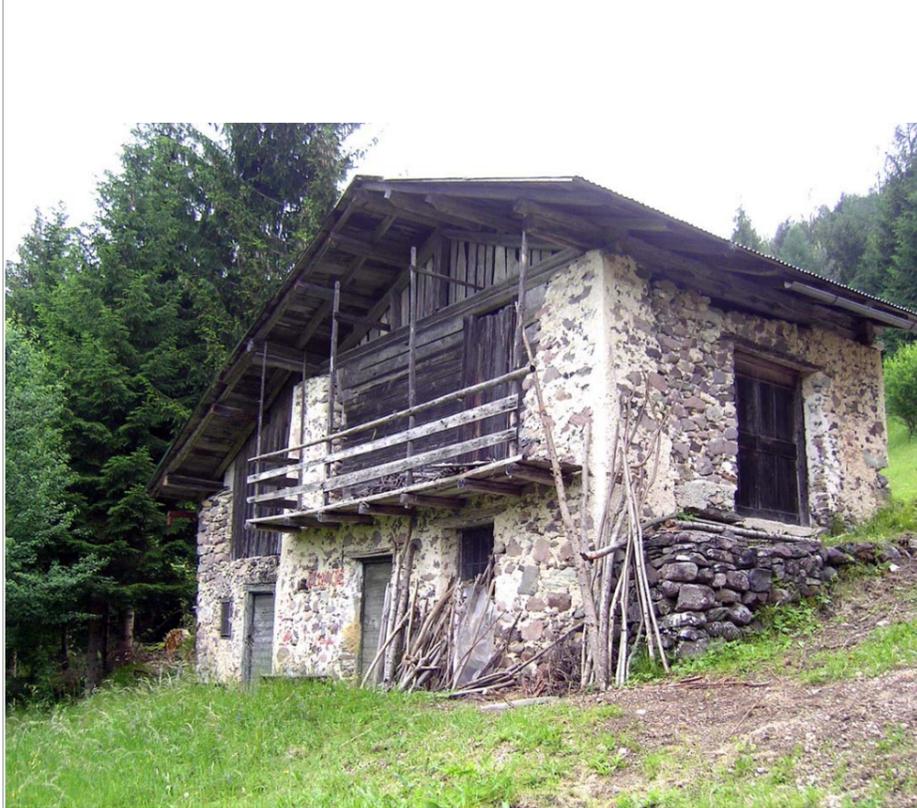
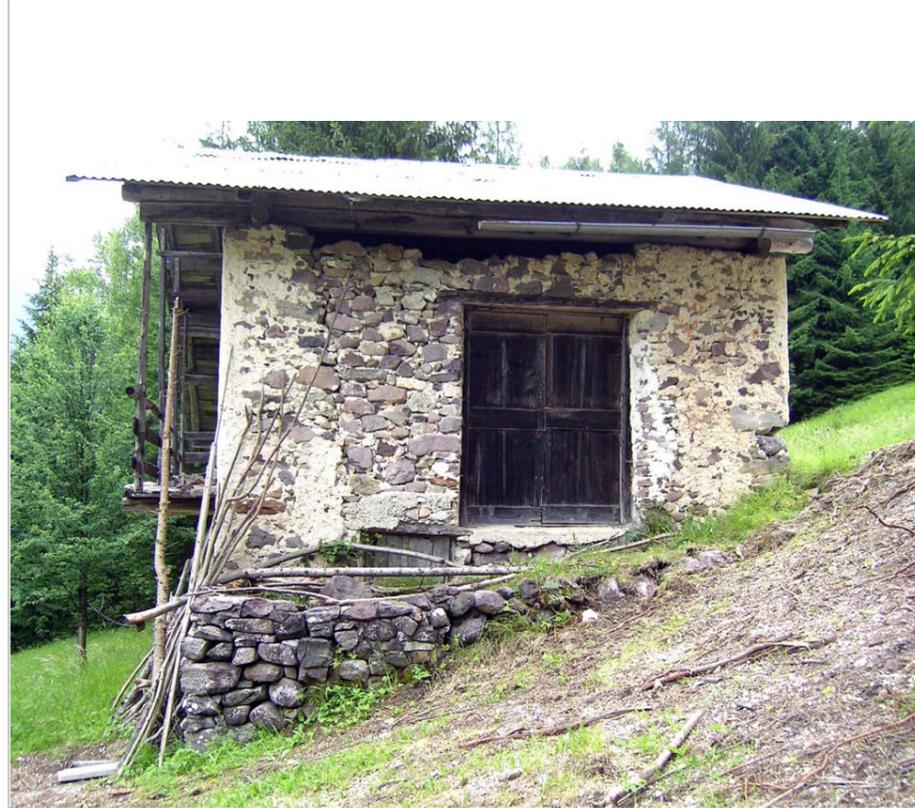
prospetto 1 prospetto 2

Edificio	iscrizioni	stato elevazioni	elementi qualificanti	elementi degradanti	uso attuale
	"G.O.F.L. 1868 X" colmo valle materiali copertura lamiera	B B B	iscrizioni	coperture in lamiera ondulata o non verniciata	agricolo abitativo utilizzo temporaneo
		leggibilità del processo edilizio Alta coerenza col processo tipologico Alta significatività storica Medi

Edificio	tipo	evoluzione dell'edificio	note
	A.4 ambienti Fienile 1.1.11 Fuoco 3.2.01 Stalla 1.2.01 Letto 3.1.04	L'edificio presenta evidenti tracce di modifica dell'ambiente "Fienile"; l'accesso era infatti sul prospetto a monte ed in luogo dell'attuale accesso esisteva un tamponamento in legno (1.1.6). Presumibilmente fu modificato con la costruzione dell'adiacente "casera".

L'intervento preveda l'adeguamento alle prescrizioni contenute nelle schede del Manuale Tipologico della superfetazione sul prospetto 4.

L'edificio ricade in area di rispetto idrogeologico delle sorgenti e pertanto gli interventi sul medesimo sono assoggettati ai disposti delle norme di attuazione della Carta delle Risorse Idriche del P.U.P.

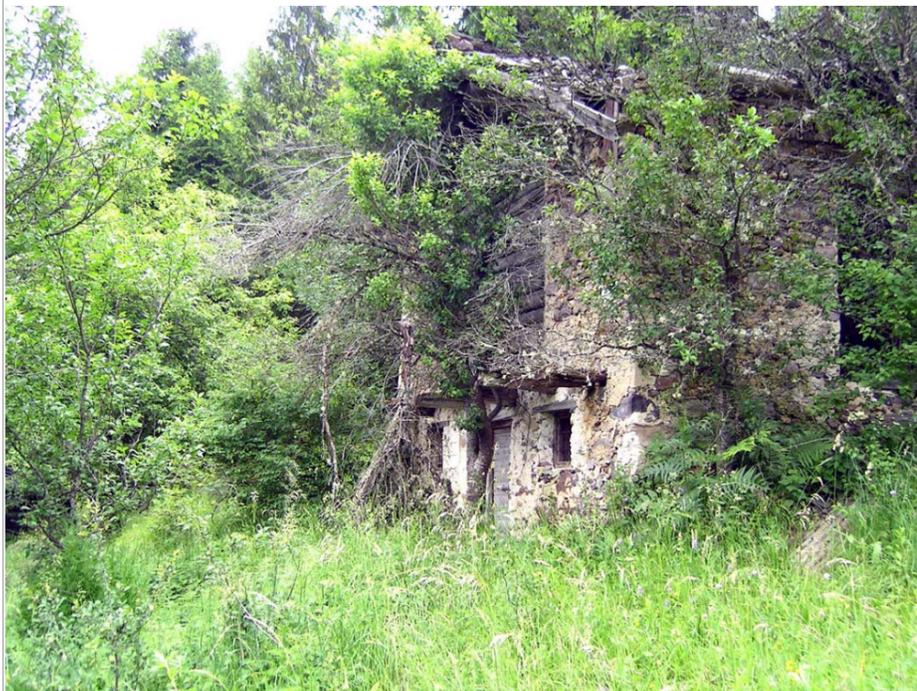
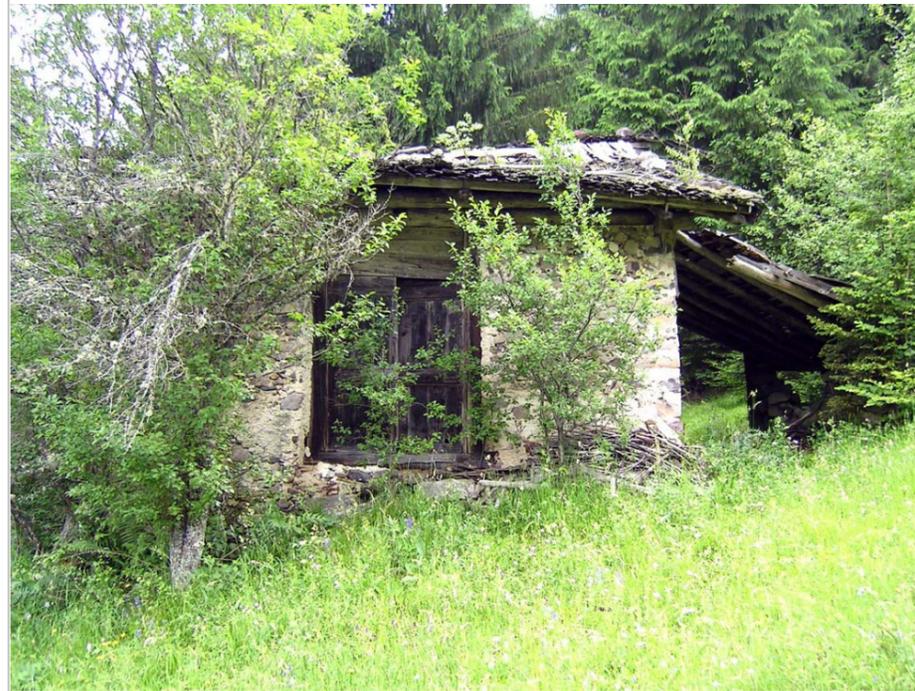
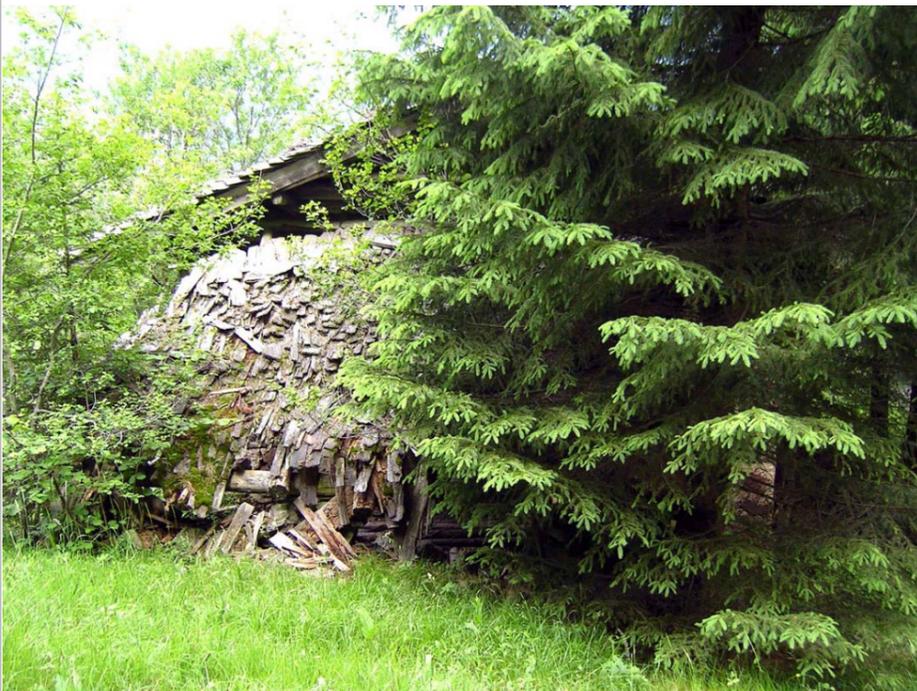
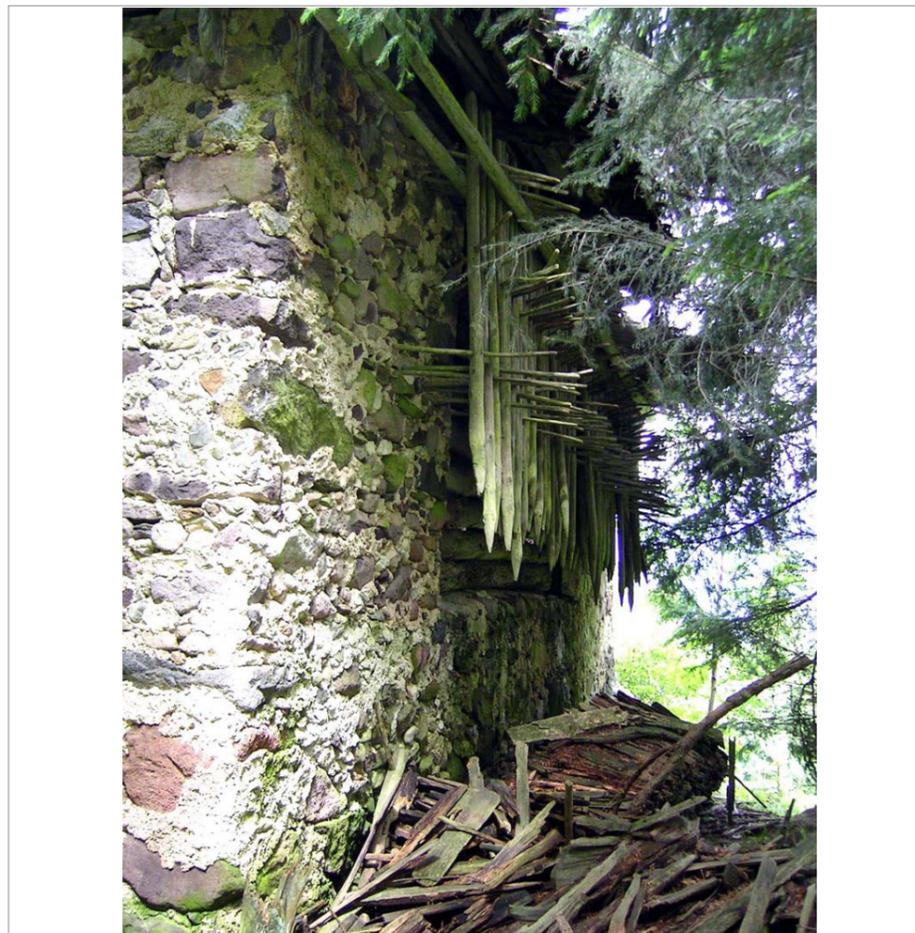
prospetto 1 prospetto 2

Edificio	iscrizioni	stato elevazioni	M	elementi qualificanti	elementi degradanti	uso attuale
		stato copertura	M			agricolo
		stato generale	M			utilizzo
		materiali copertura				abbandonato
		scandole

Edificio	tipo	evoluzione dell'edificio	note
	A.2	Edificio unitario.	
	ambienti		
	Fienile 1.1.11 Stalla 1.1.07

**L'intervento preveda la rimozione della tettoia sul prospetto 3.
L'edificio ricade in area di rispetto idrogeologico delle sorgenti e
pertanto gli interventi sul medesimo sono assoggettati ai disposti
delle norme di attuazione della Carta delle Risorse Idriche del P.U.P.**

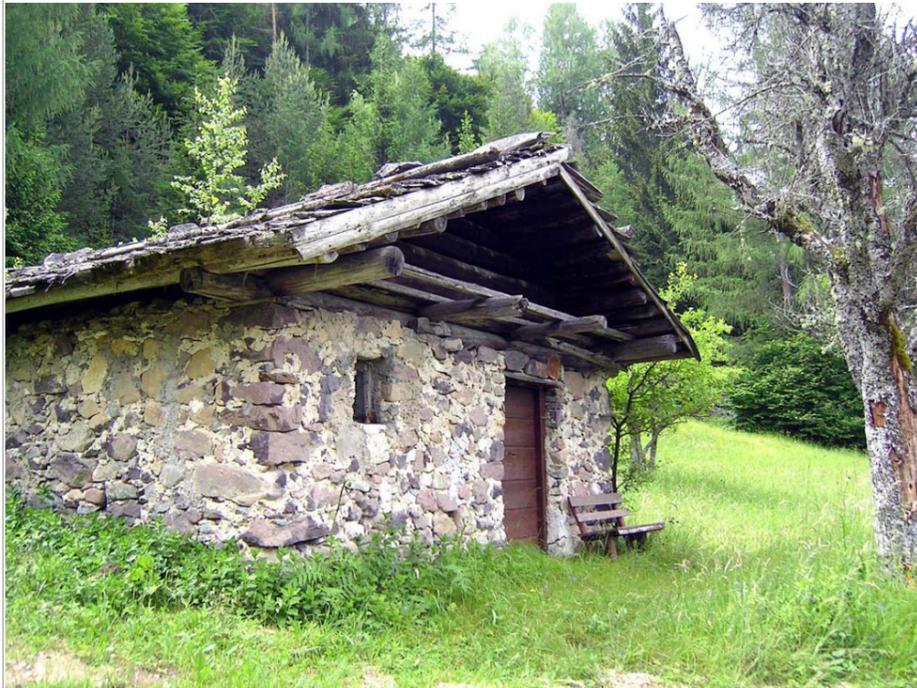
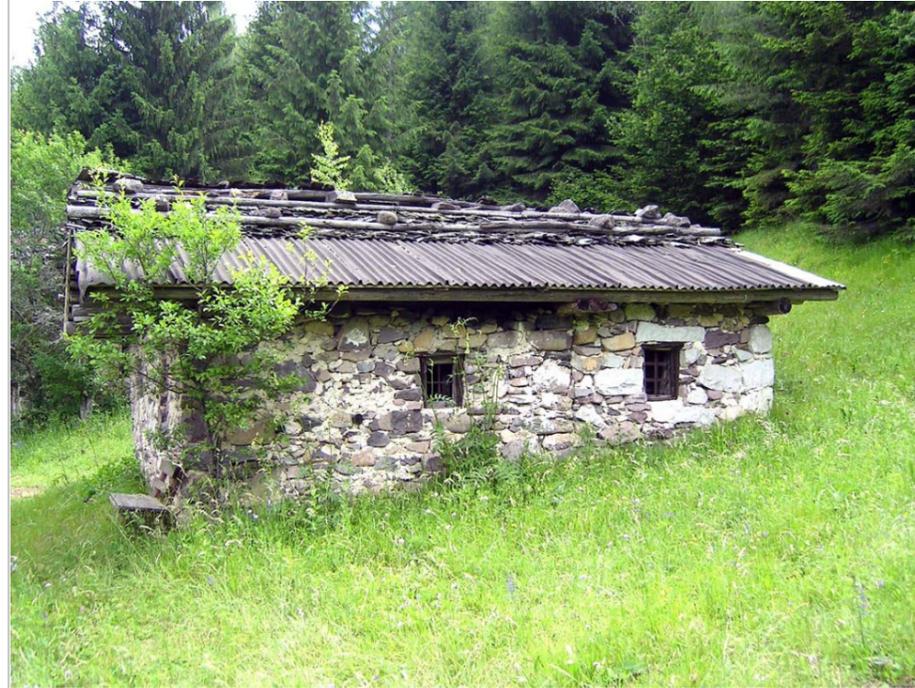
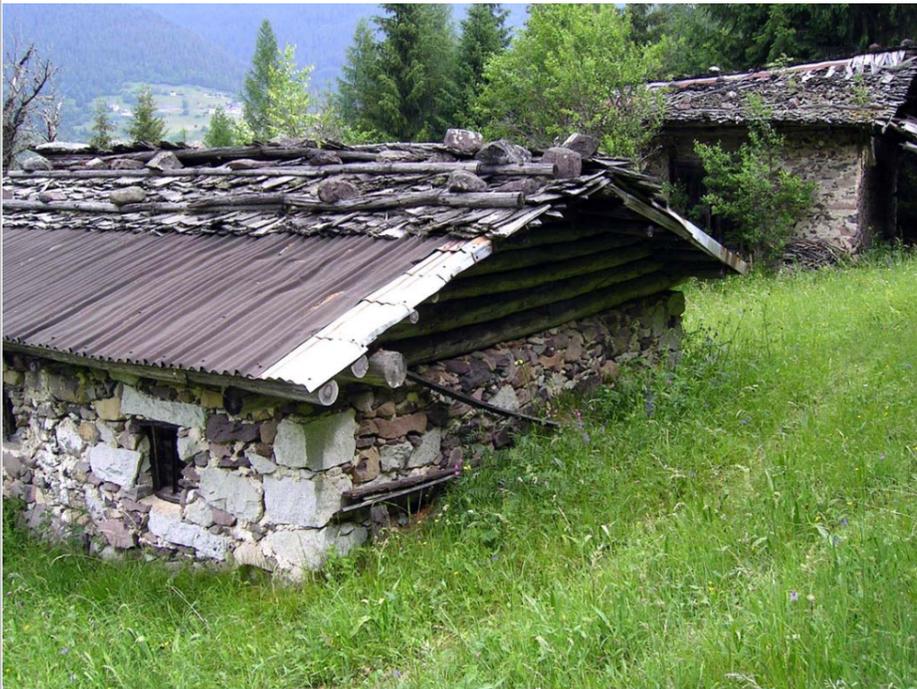
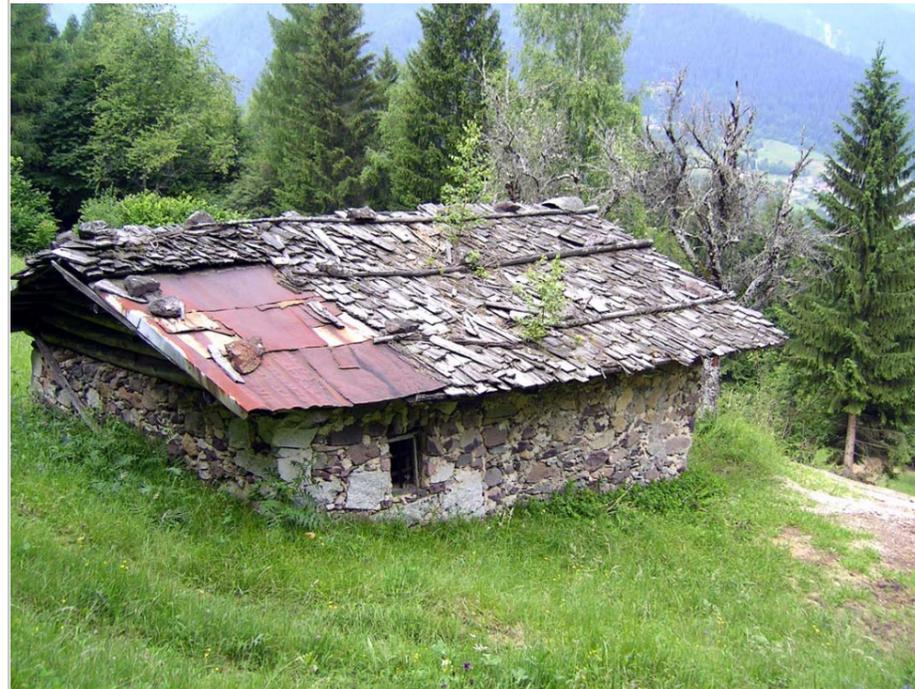
prospetto 1 prospetto 2

Edificio	iscrizioni	stato elevazioni B	elementi qualificanti	elementi degradanti	uso attuale
		stato copertura M		intonaci cementizi	abitativo
		stato generale B			utilizzo
		materiali copertura			temporaneo
		scandole			
		leggibilità del processo edilizio Alta			
		coerenza col processo tipologico Alta			
		significatività storica Medi

Edificio	tipo	evoluzione dell'edificio	note
	E.3.2	Si può notare che la parte posteriore dell'edificio è stata costruita in tempi successivi a quella anteriore; se ne deduce che originariamente si trattava di un fuoco 1.1.6.	
	ambienti		
	Fuoco 1.2.03

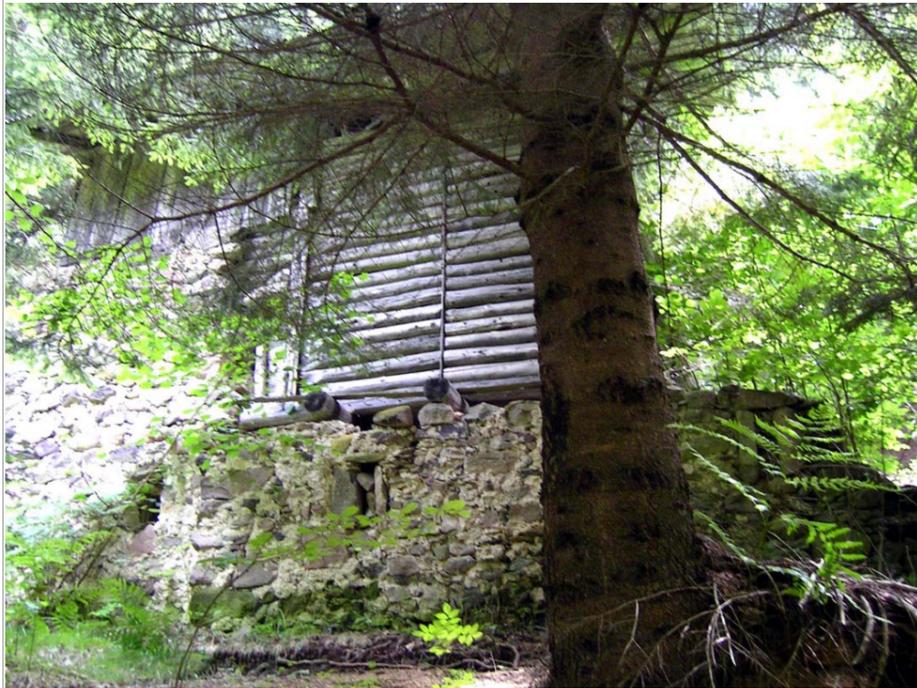
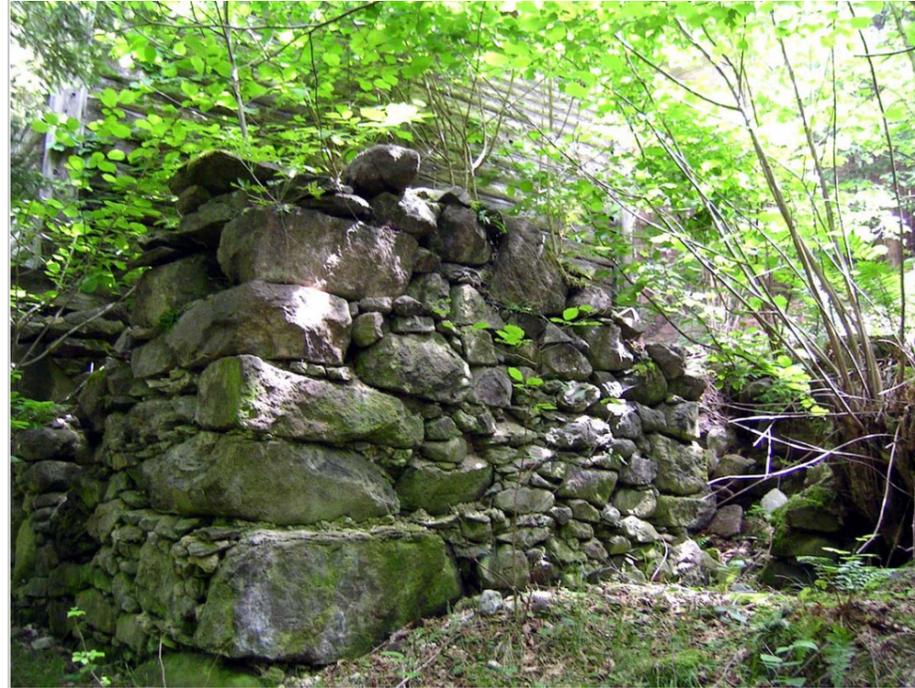
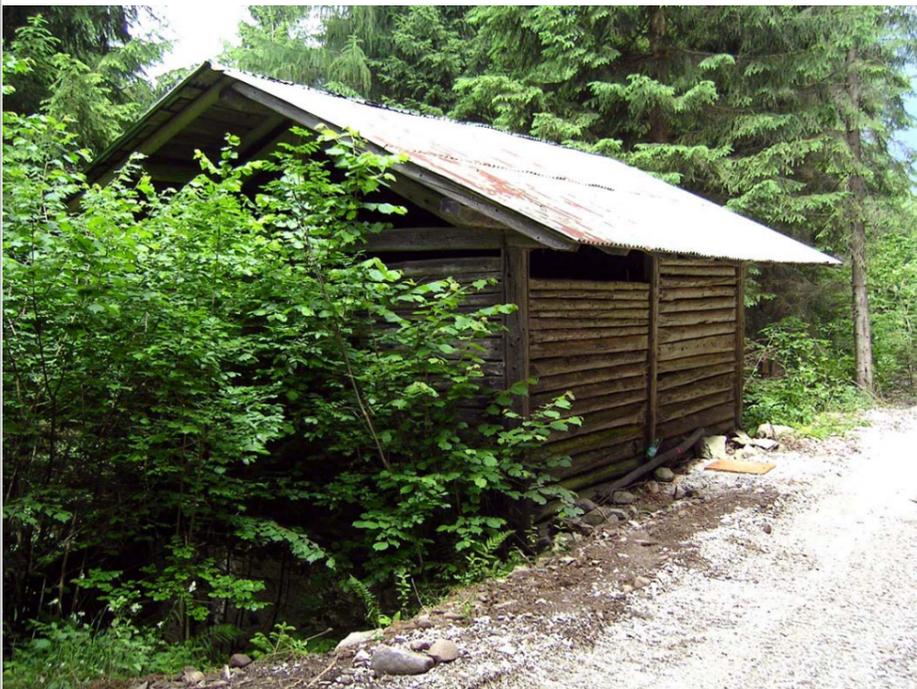
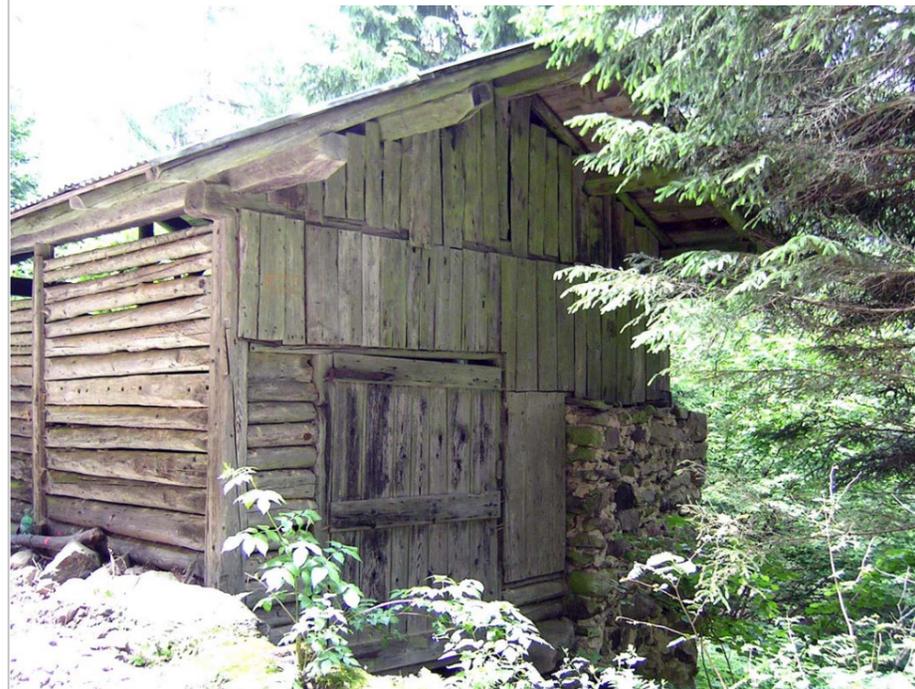
prospetto 1 prospetto 2

Edificio	iscrizioni	stato elevazioni	M	elementi qualificanti	elementi degradanti	uso attuale
		stato copertura	M			
		stato generale	M			utilizzo
		materiali copertura				abbandonato
		lamiera				
		leggibilità del processo edilizio	Media			
		coerenza col processo tipologico	Media			
		significatività storica	Bassa

Edificio	tipo	evoluzione dell'edificio	note
	B.4 ambienti altro Fienile 1.1.07 Stalla 1.1.08 Fuoco 3.2.03	L'edificio è riconducibile ad un'evoluzione del tipo B.4 per addizione della porzione abitativa sul prospetto 2. Il Fienile è una via di mezzo tra 1.3.2 ed 1.3.7. La parte "Casera" era costituita dal Fuoco 3.2.3 sovrastato dal Letto 3.1.2 o meno probabilmente, 3.1.1.

**L'intervento dovrà ricondurre l'edificio al tipo edilizio B.4.
Gli ambienti potranno essere individuati nella colonna B della tabella
nella scheda del Manuale Tipologico relativa al tipo.**

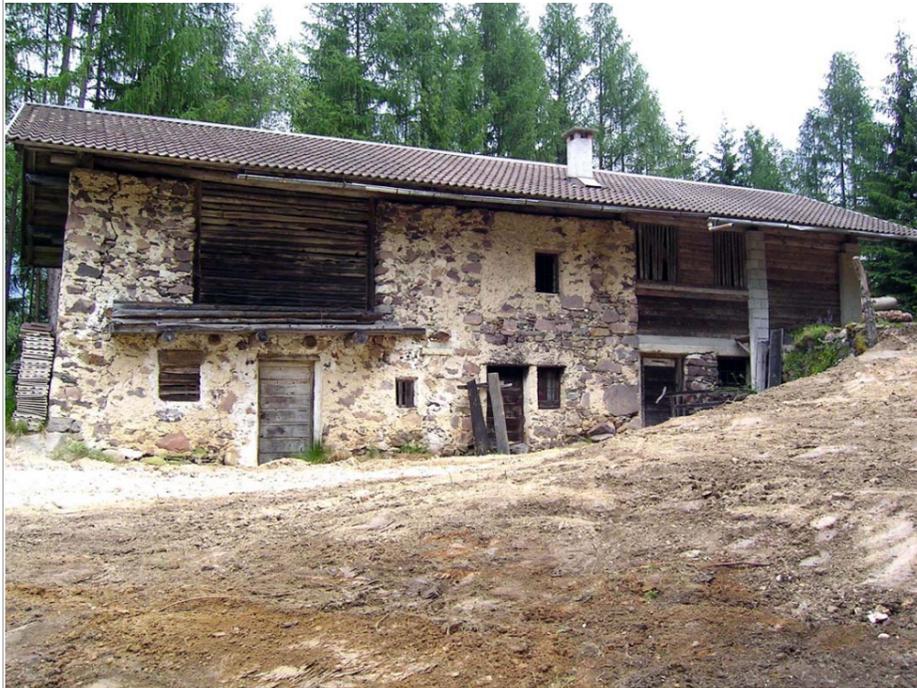
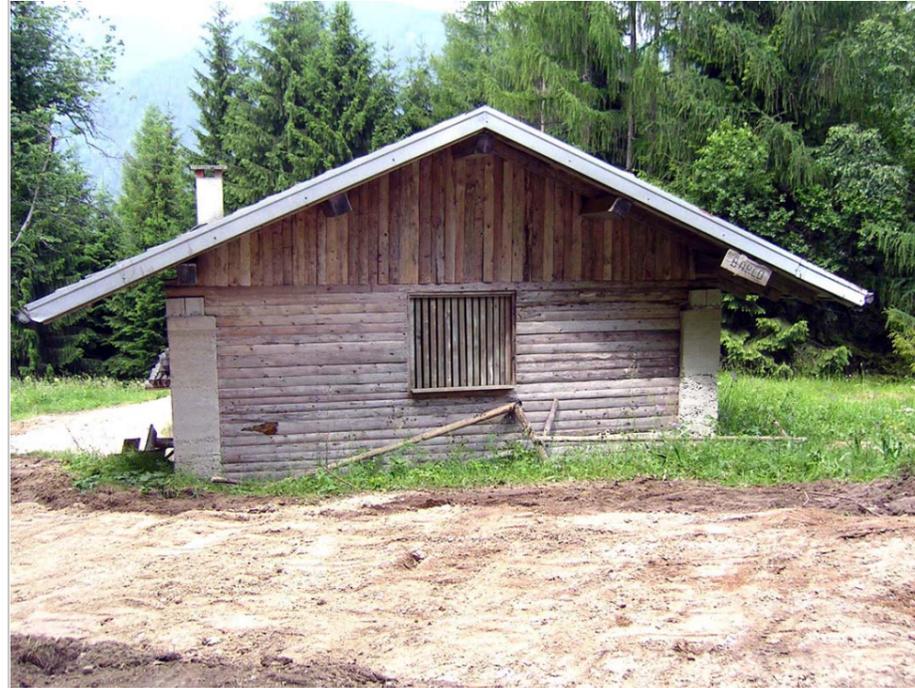
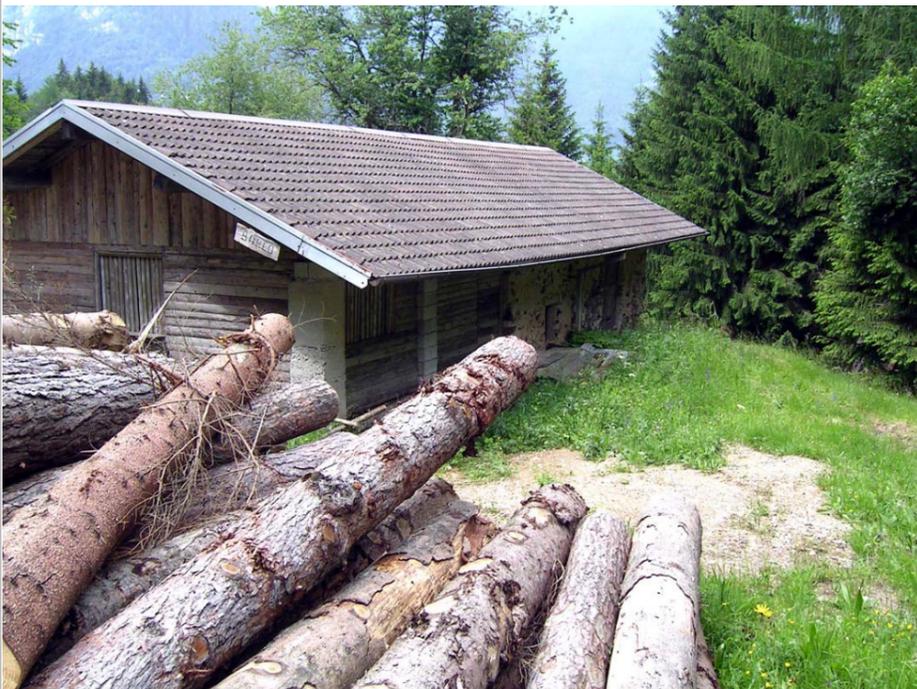
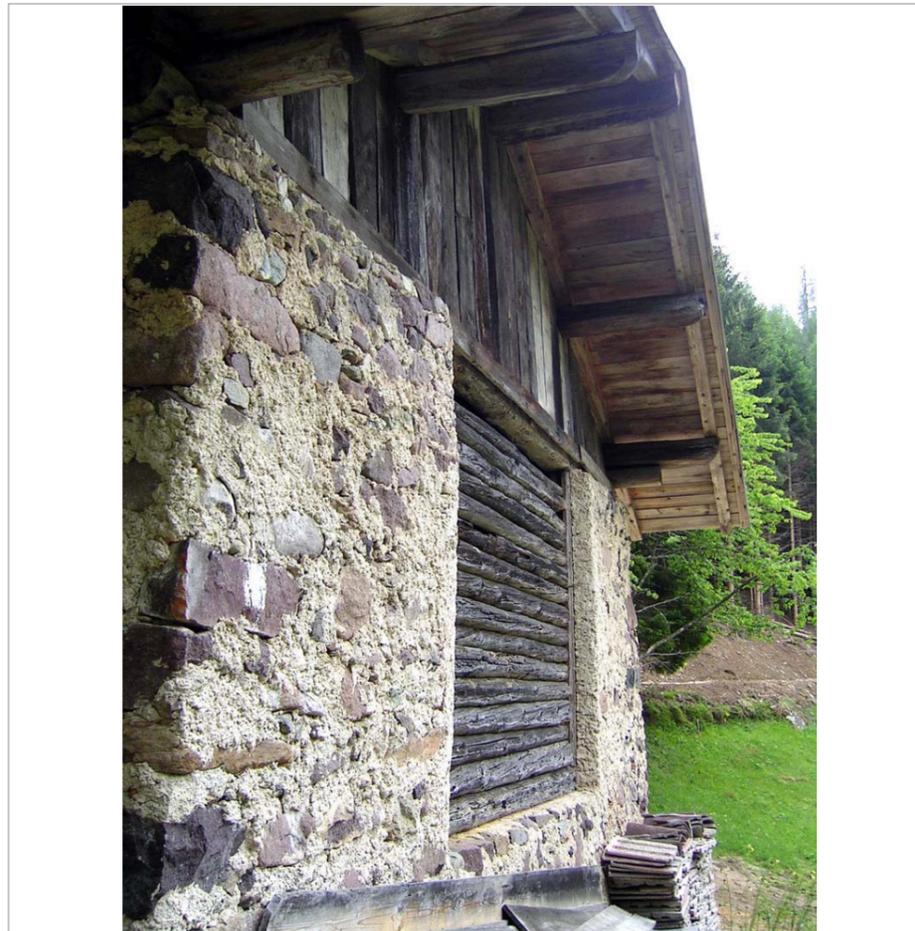
prospetto 1 prospetto 2

Edificio	iscrizioni	stato elevazioni	M	elementi qualificanti	elementi degradanti	uso attuale
	"BOFL 1890 X" colmo prospetto 4	stato copertura	B	iscrizioni	intonaci cementizi murature in cemento a vista	agricolo abitativo
		stato generale	B			utilizzo
		materiali copertura				temporaneo
		tegole cemento

Edificio	tipo	evoluzione dell'edificio	note
	altro ambienti Letto 3.2.03 Fuoco 3.2.02 Fienile 1.3.06 Stalla 1.1.07 altro	All'edificio originario (B.2) sono state aggiunte sul prospetto 2 la porzione abitativa (portandolo al tipo B.4) e quindi una porzione in allineamento, probabilmente su altro sedime preesistente (vedi muratura del Fuoco in pietra sul prospetto 1).

**Per la specificazione degli interventi ammessi dalla categoria d'intervento, valgono le indicazioni del Manuale Tipologico per il tipo B.4.
Le strutture incongrue con gli ambienti dovranno essere sostituite con altre individuate nella colonna B della tabella nella scheda del Manuale Tipologico relativa all'ambiente.**

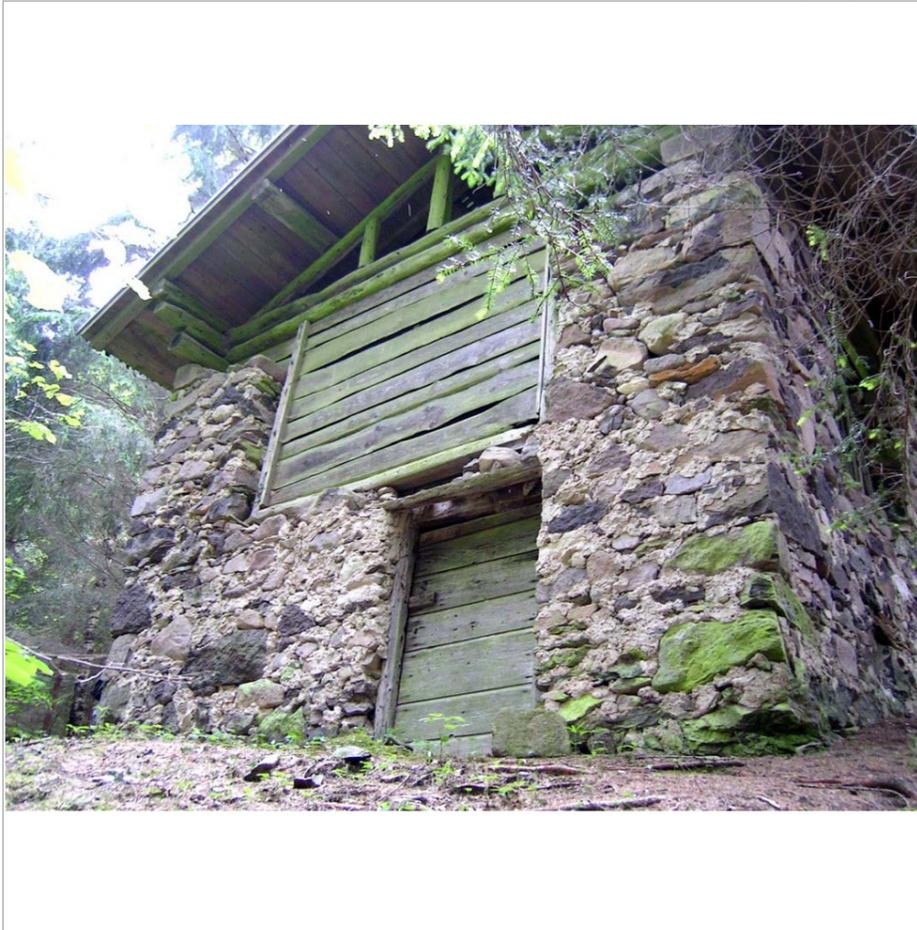
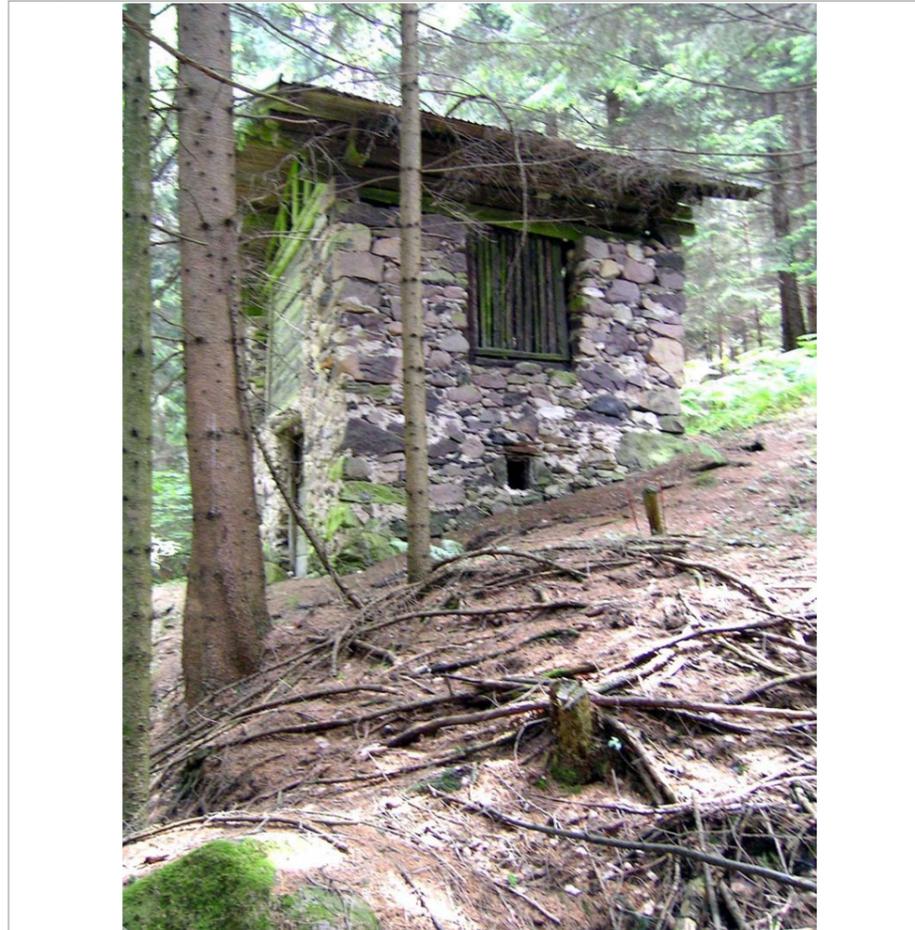
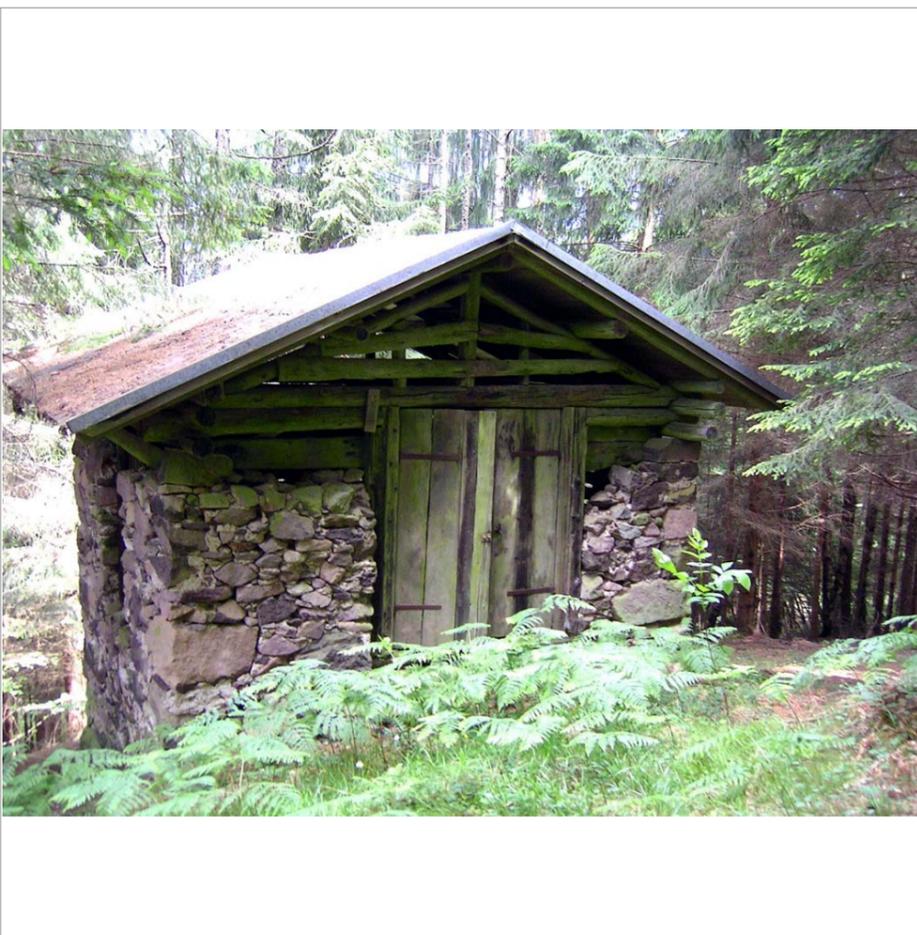
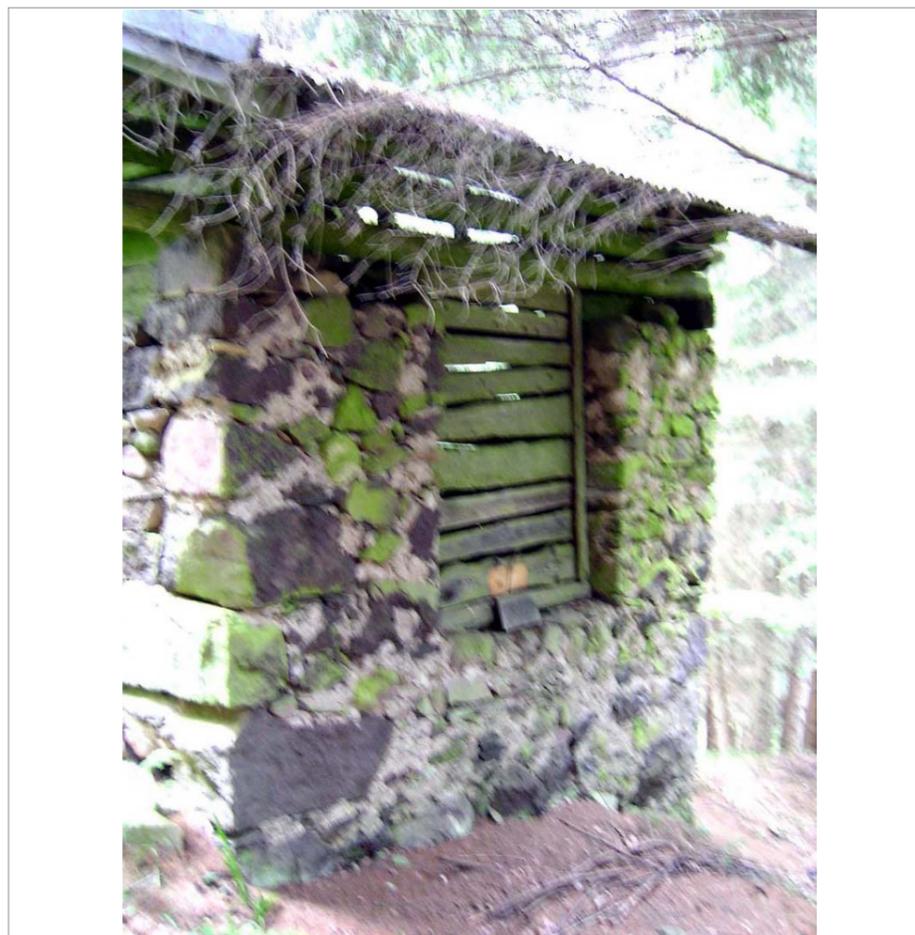
prospetto 1 prospetto 2

Edificio	iscrizioni	stato elevazioni	M	elementi qualificanti	elementi degradanti	uso attuale
		stato copertura	M		coperture in lamiera ondulata o non verniciata	agricolo
		stato generale	M			utilizzo
		materiali copertura				abbandonato
		lamiera				
		leggibilità del processo edilizio	Media			
		coerenza col processo tipologico	Media			
		significatività storica	Bassa

Edificio	tipo	evoluzione dell'edificio	note
	A.2	Edificio unitario.	
	ambienti		
	Stalla 1.2.01 Fienile 1.1.07

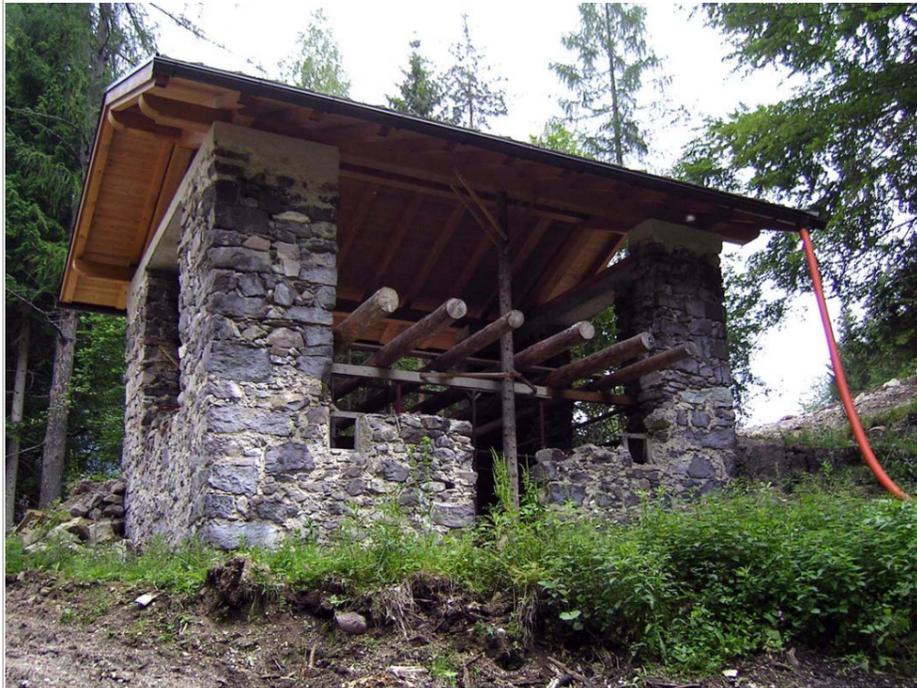
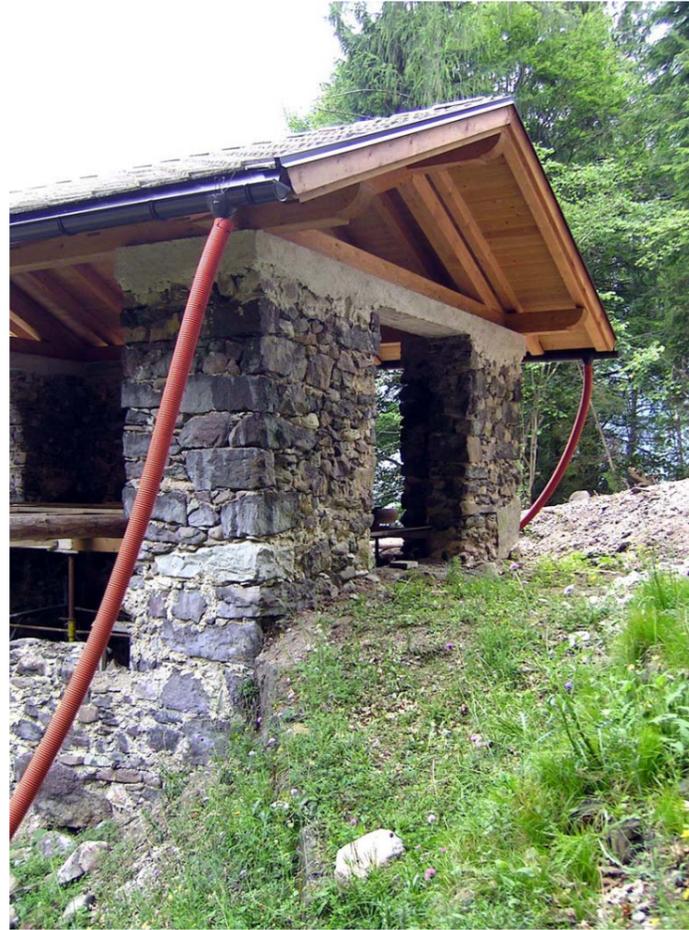
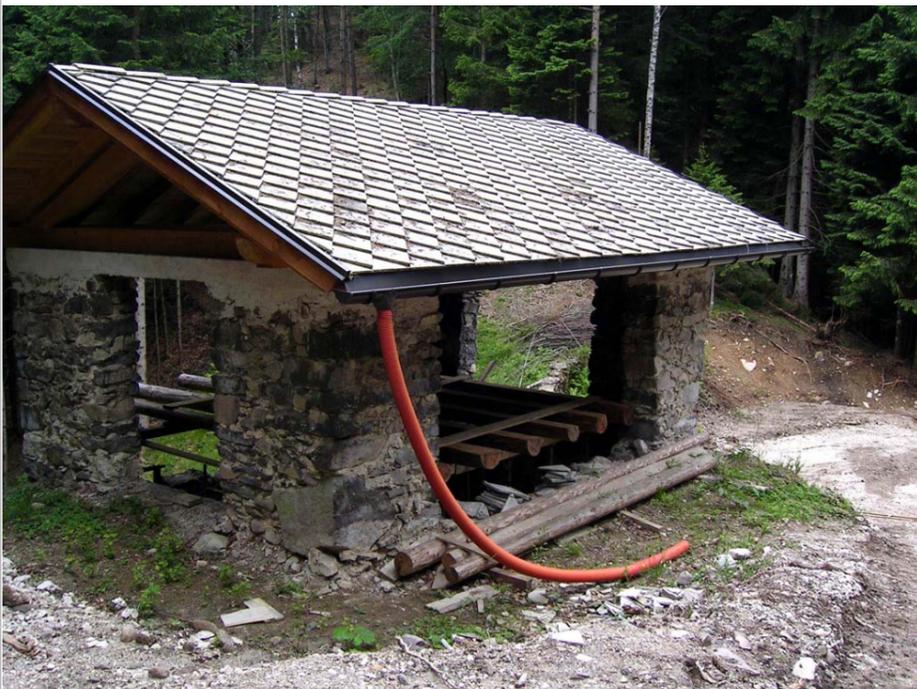
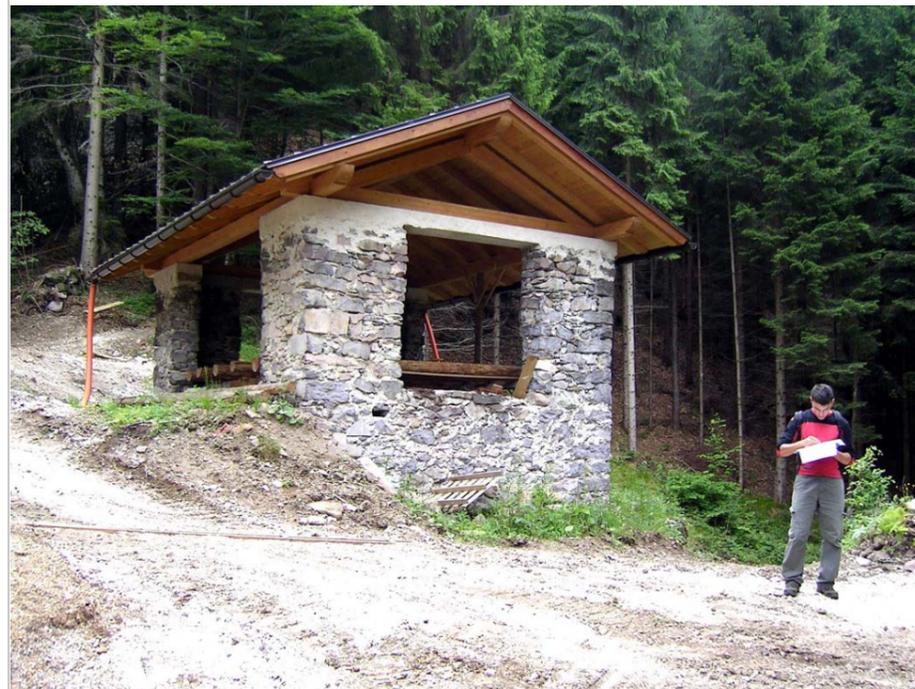
prospetto 1 prospetto 2

Edificio	iscrizioni	stato elevazioni	M	elementi qualificanti	elementi degradanti	uso attuale
		stato copertura	B		murature in cemento a vista	agricolo
		stato generale	M			utilizzo
		materiali copertura				temporaneo
		tegole cemento

Edificio	tipo	evoluzione dell'edificio	note
	B.2	Edificio in corso di ristrutturazione. Il solaio è stato impostato a quota superiore circa 50 cm rispetto all'originaria.	
	ambienti		
	Fienile 1.3.09 Stalla 1.1.07

Le porzioni sommitali delle murature, in cls a vista, siano intonacate secondo la scheda ELEVAZIONE 3.2.

La porzione di elevazione sottostante il solaio venga ripristinata in continuità con l'esistente, nel rispetto della scheda ELEVAZIONE 3.1 del Manuale Tipologico.
