area omogenea **CAN 10** edificio n. **001** c. c. **CANAL SAN BOVO I p.** particella **.439** riferimenti fotografie **CAN1000101 , CAN1000103**

leggibilità del processo edilizio Nulla
coerenza col processo tipologico Nulla
significatività storica Nulla

Indicazioni di intervento

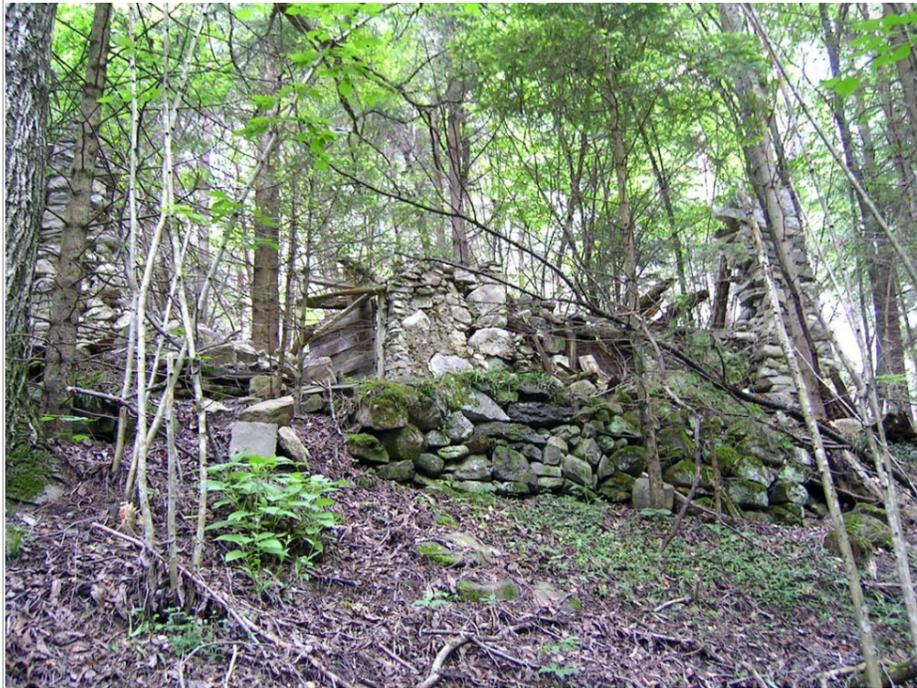
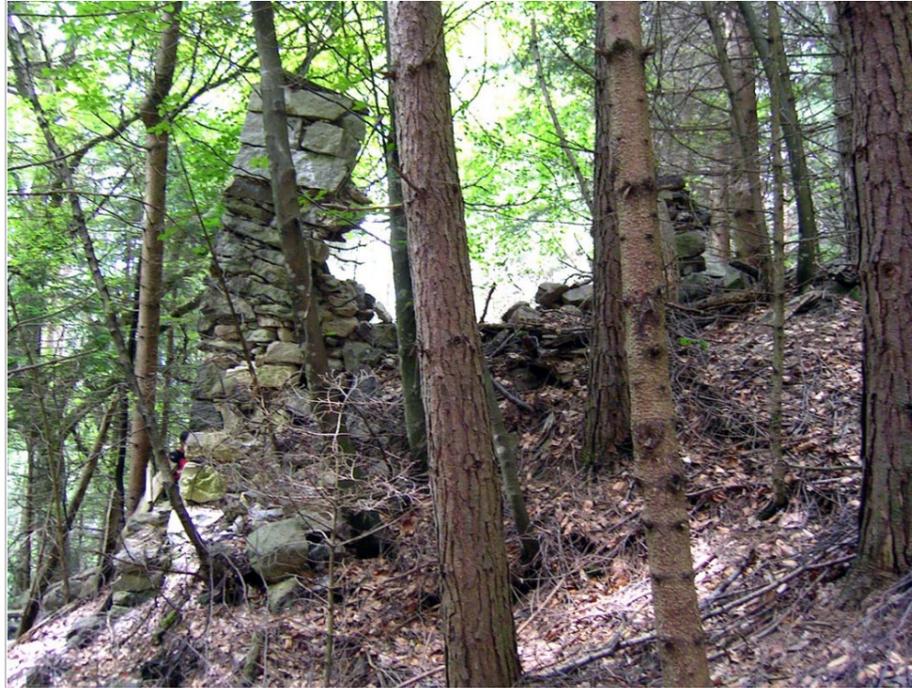
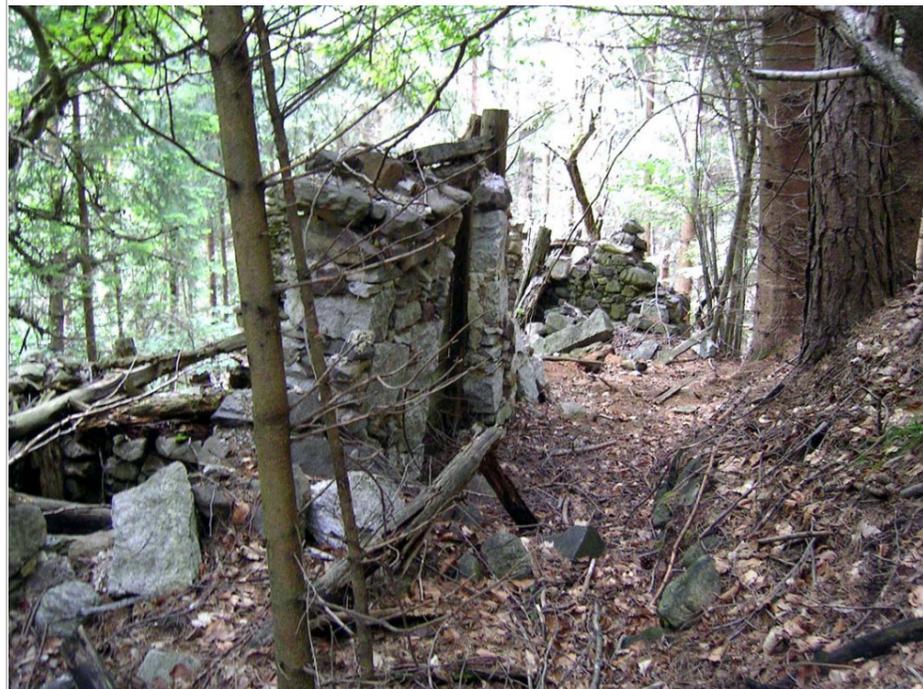
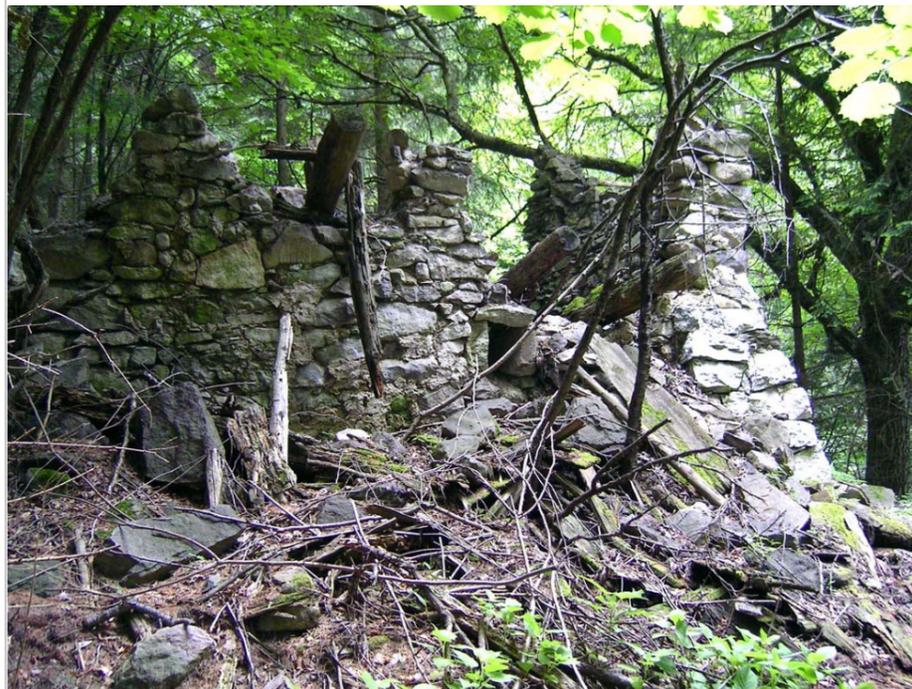
prospetto 1 prospetto 2

Edificio	iscrizioni	stato elevazioni <input type="text" value="P"/> stato copertura <input type="text" value="P"/> stato generale <input type="text" value="P"/>	elementi qualificanti	elementi degradanti	uso attuale
		materiali copertura <input type="text"/>			abitativo agricolo utilizzo abbandonato

Edificio	tipo	evoluzione dell'edificio	note
	B.4 ambienti Fuoco 3.2.01 Letto 3.2.01 Fienile 1.3.05 Stalla 1.1.07	Edificio cresciuto per fasi successive forse riconducibile ad un tipo B.4. L'individuazione esatta degli ambienti risulta difficoltosa per mancanza di elementi sufficienti.

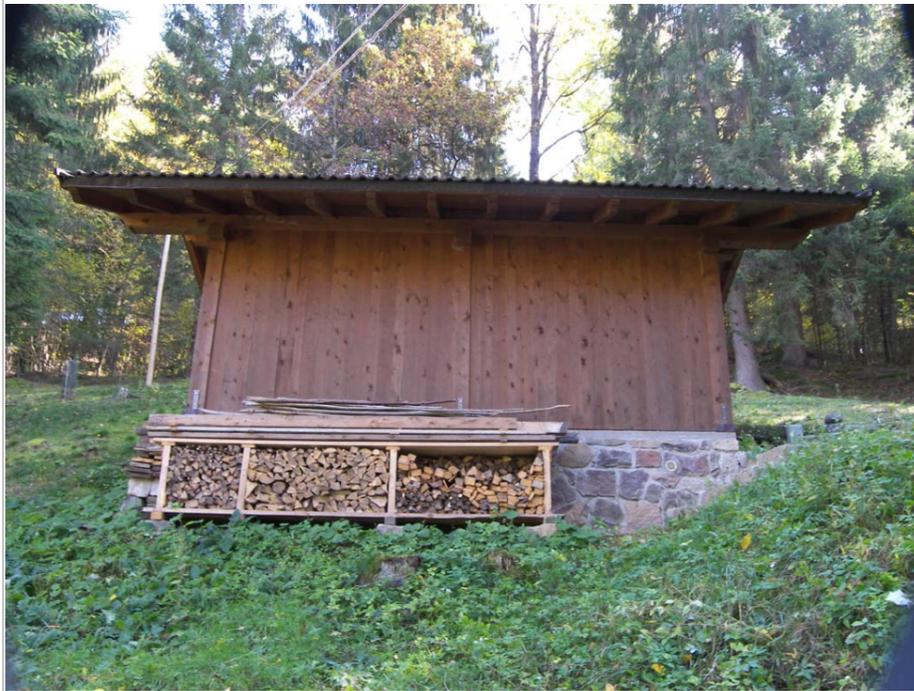
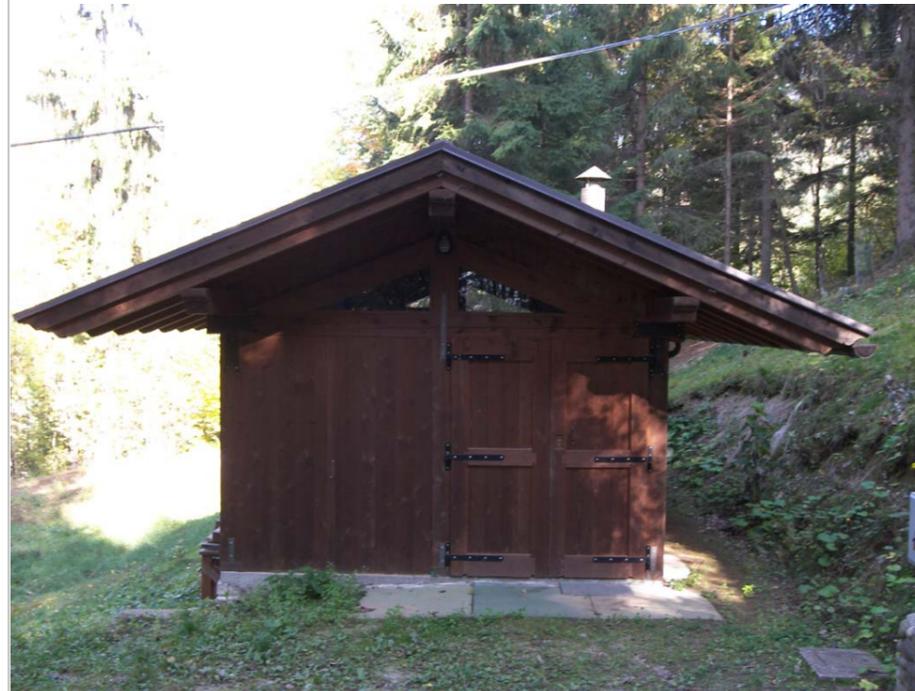
prospetto 1 prospetto 2

Edificio	iscrizioni	stato elevazioni	B	elementi qualificanti	elementi degradanti	uso attuale
		stato copertura	B		tecniche incoerenti materiali incoerenti	abitativo
		stato generale	B			utilizzo
		materiali copertura				temporaneo
		tegole cemento

Edificio	tipo	evoluzione dell'edificio	note
	F.3	Edificio riferibile al tipo F.3.	
	ambienti		
	Fuoco 1.3.03

L'intervento dovrà conservare il tipo edilizio F.3.
