area omogenea **CAN 12** edificio n. **001** c. c. **CANAL SAN BOVO I p.** particella **.2625** riferimenti fotografie **DAL CAN1200101 AL CAN1200105**

Indicazioni di intervento

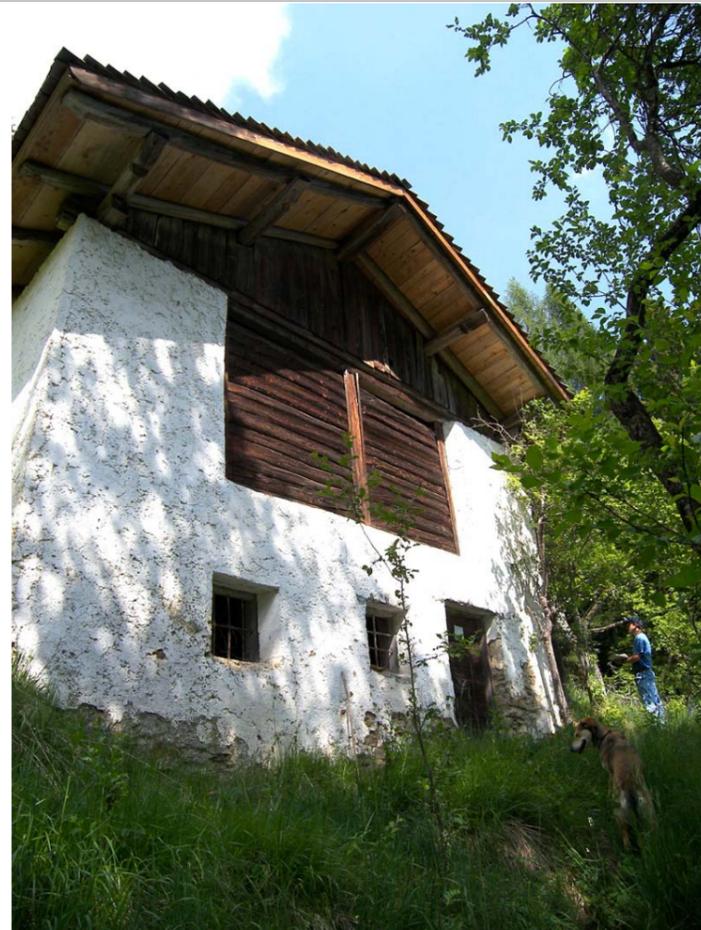
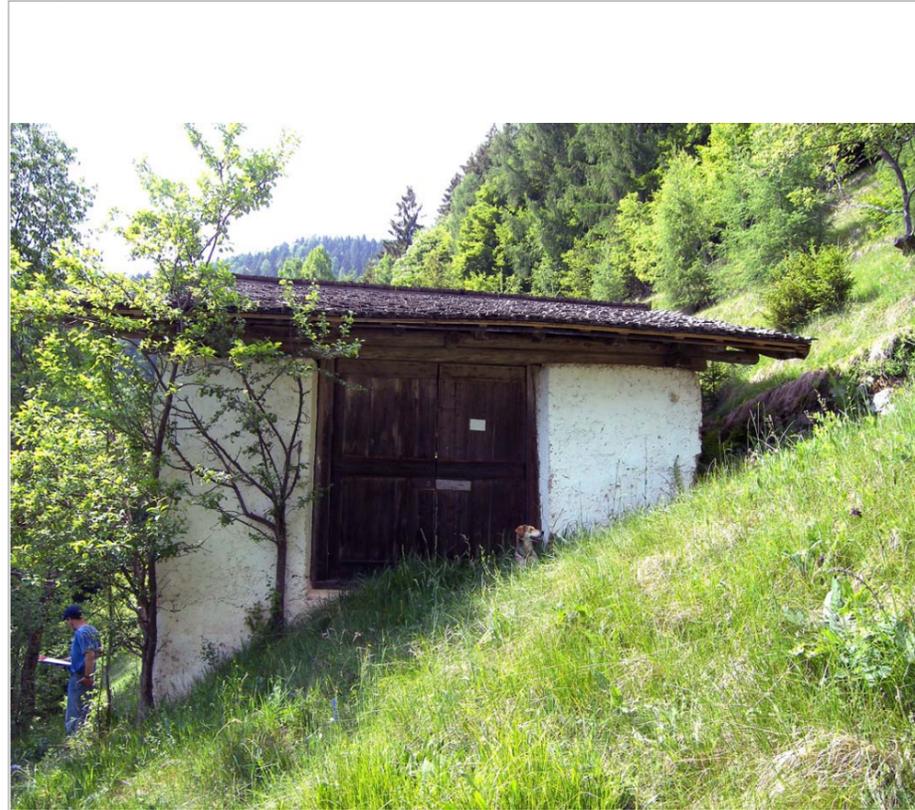
prospetto 1 prospetto 2

Edificio	iscrizioni	stato elevazioni	B	elementi qualificanti	elementi degradanti	uso attuale
		stato copertura	B			agricolo
		stato generale	B			utilizzo
		materiali copertura				temporaneo
		scandole

Edificio	tipo	evoluzione dell'edificio	note
	A.2	Edificio unitario.	
	ambienti		
	Fienile 1.1.11 Stalla 1.2.01

categoria d'intervento
Risanamento Conservativo

Ricadendo l'edificio in zona a pericolosità geologica da critica a molto critica, qualsiasi intervento è subordinato a specifiche e accurate analisi che determinino l'effettivo pericolo del sito e verifichino la possibilità di utilizzare e recuperare l'edificio stesso.

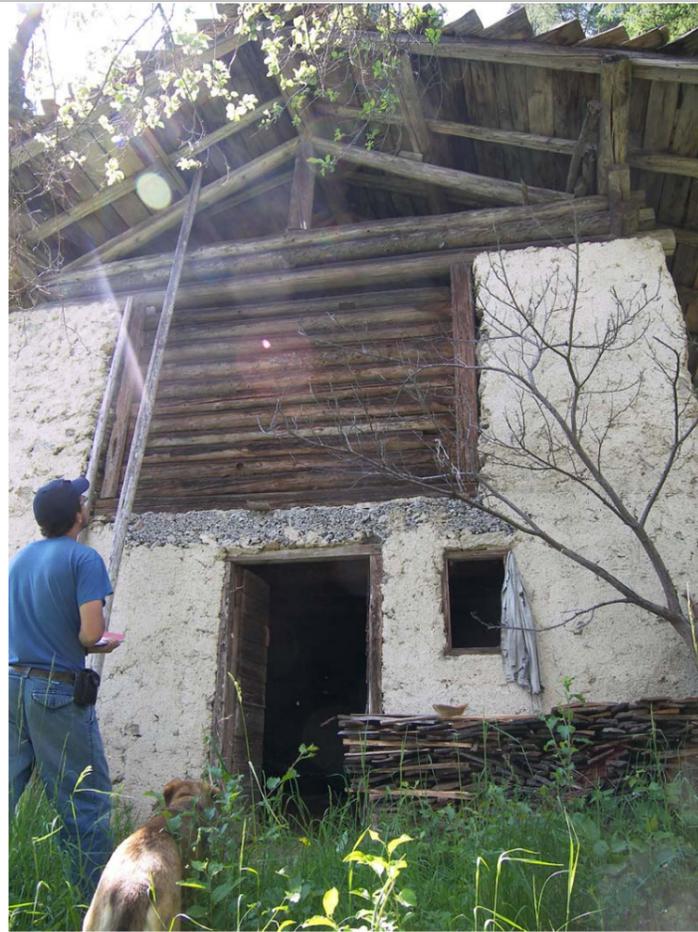
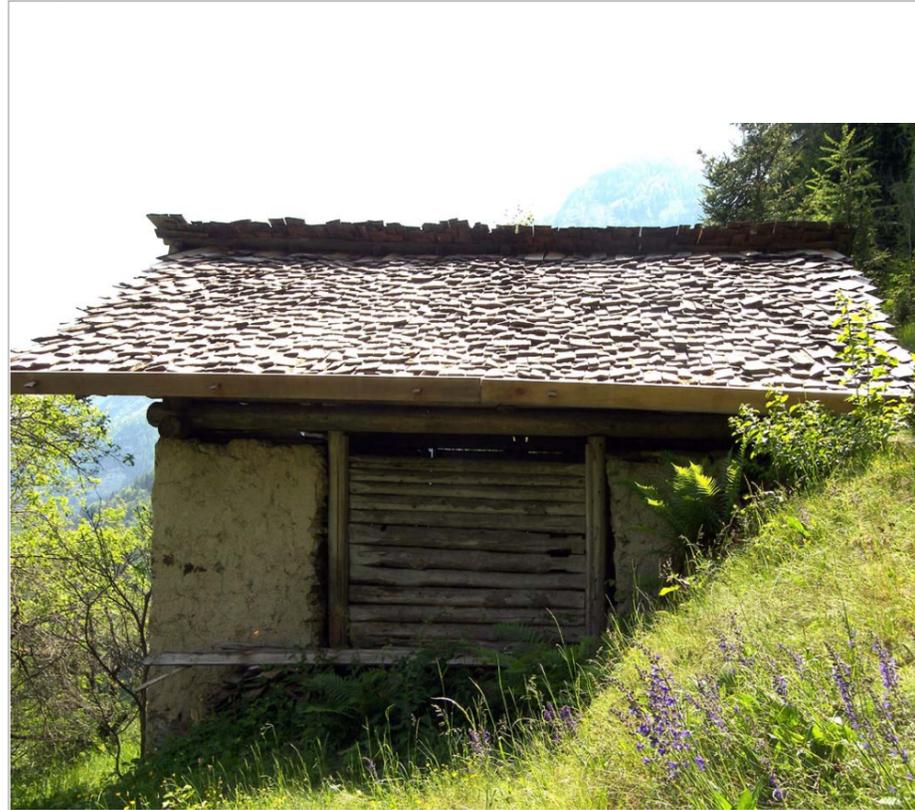
prospetto 1 prospetto 2

Edificio	iscrizioni	stato elevazioni	B	elementi qualificanti	elementi degradanti	uso attuale
	“?LL 1926” impercettibile ? = carattere non rappresentabile	stato copertura	M	iscrizioni		agricolo
	materiali copertura	stato generale	M			utilizzo
	scandole					temporaneo

Edificio	tipo	evoluzione dell'edificio	note
	A.2 ambienti Fienile 1.1.11 Stalla 1.1.07	Edificio unitario.

categoria d'intervento
Risanamento Conservativo

Ricadendo l'edificio in zona a pericolosità geologica da critica a molto critica, qualsiasi intervento è subordinato a specifiche e accurate analisi che determinino l'effettivo pericolo del sito e verifichino la possibilità di utilizzare e recuperare l'edificio stesso.

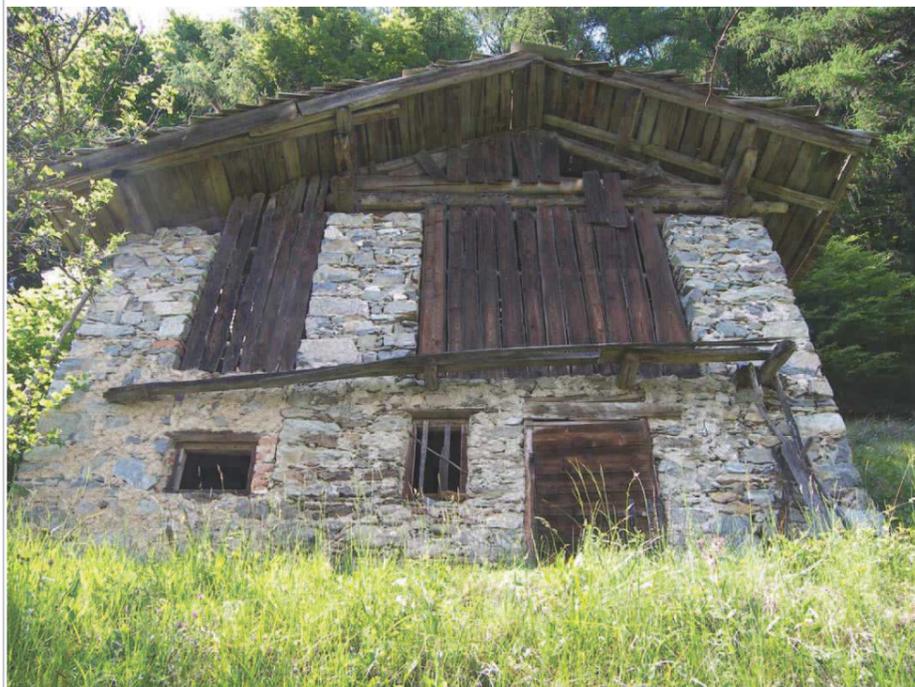
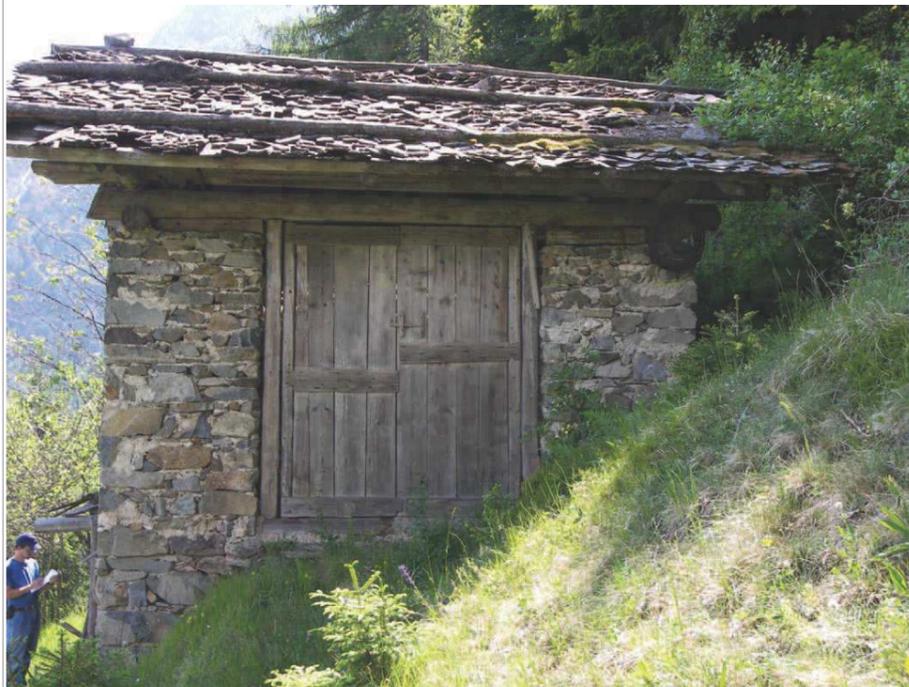
prospetto 1 prospetto 2

Edificio	iscrizioni	stato elevazioni B	elementi qualificanti	elementi degradanti	uso attuale
		stato copertura M			agricolo
		stato generale M			utilizzo
		materiali copertura			abbandonato
		scandole altro			
		leggibilità del processo edilizio Alta			
		coerenza col processo tipologico Alta			
		significatività storica Medi

Edificio	tipo	evoluzione dell'edificio	note
	C.2.d	Edificio sorto in due fasi differenti: impianto come tipo A.2 e successivo ampliamento con destinazione agricola raggiungendo il tipo C.2.d.	
	ambienti		
	Fienile 1.1.11 Stalla 1.1.07

categoria d'intervento
Risanamento Conservativo

Ricadendo l'edificio in area critica recuperabile per la Carta di Sintesi geologica del PUP, qualsiasi intervento è subordinato al rispetto dell'art.3 delle Norme di Attuazione del PUP (all. B della L.P. 7 agosto 2003 n.7 “Approvazione della variante 2000 al PUP).

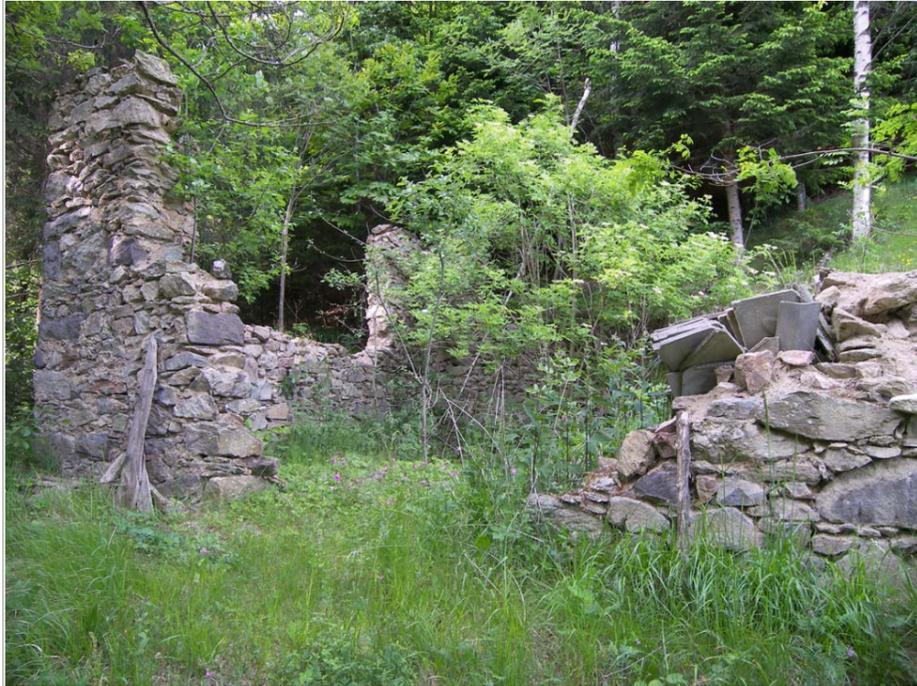
prospetto 1 prospetto 2

Edificio	iscrizioni	stato elevazioni	P	elementi qualificanti	elementi degradanti	uso attuale
		stato copertura	P			agricolo
		stato generale	P			utilizzo
		materiali copertura				abbandonato
		tegole cemento				
		leggibilità del processo edilizio	Bassa			
		coerenza col processo tipologico	Bassa			
		significatività storica	Nulla

Edificio	tipo	evoluzione dell'edificio	note
	ambienti	Edificio non riconducibile al processo tipologico per mancanza di elementi sufficienti.

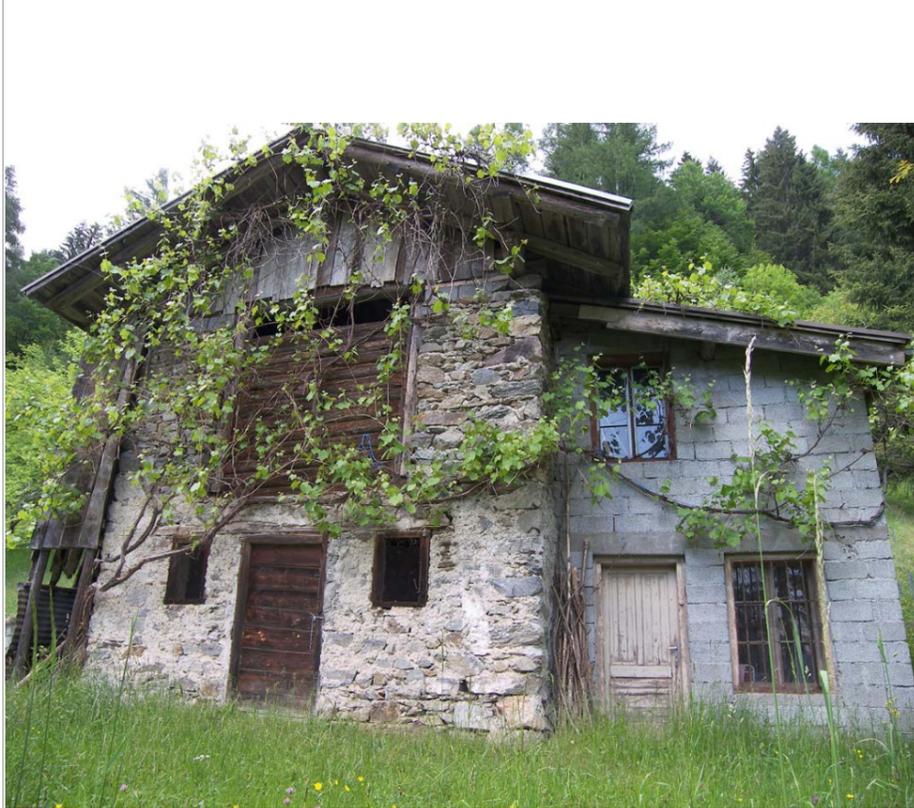
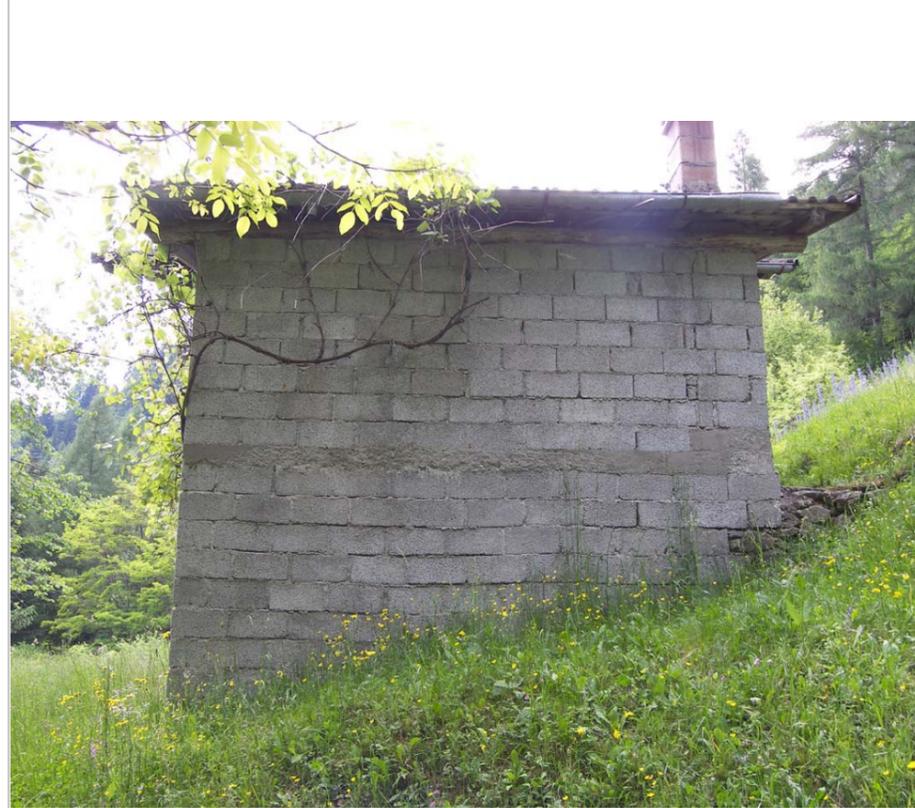
prospetto 1 prospetto 2

Edificio	iscrizioni	stato elevazioni	B	elementi qualificanti	elementi degradanti	uso attuale
		stato copertura	B		intonaci cementizi finestre e porte con dimensioni anomale altro	abitativo agricolo
		stato generale	B			utilizzo
		materiali copertura				temporaneo
		tegole cemento

Edificio	tipo	evoluzione dell'edificio	note
	A.4	Il corpo aggiunto è stato costruito in tempi recenti con materiali incongrui.	
	ambienti		
	Fienile 1.1.11 Fuoco 3.2.01 Letto 3.1.02 Stalla 1.1.07

categoria d'intervento
Risanamento Conservativo

**L'intervento dovrà ricondurre l'edificio al tipo edilizio A.4.
Gli ambienti incongrui con il tipo dovranno essere sostituiti con
ambienti individuati nella colonna B della tabella nella scheda del
Manuale Tipologico relativa al tipo.
La copertura del Letto sul prospetto 2 dovrà essere adeguata alla
pendenza del resto dell'edificio.**

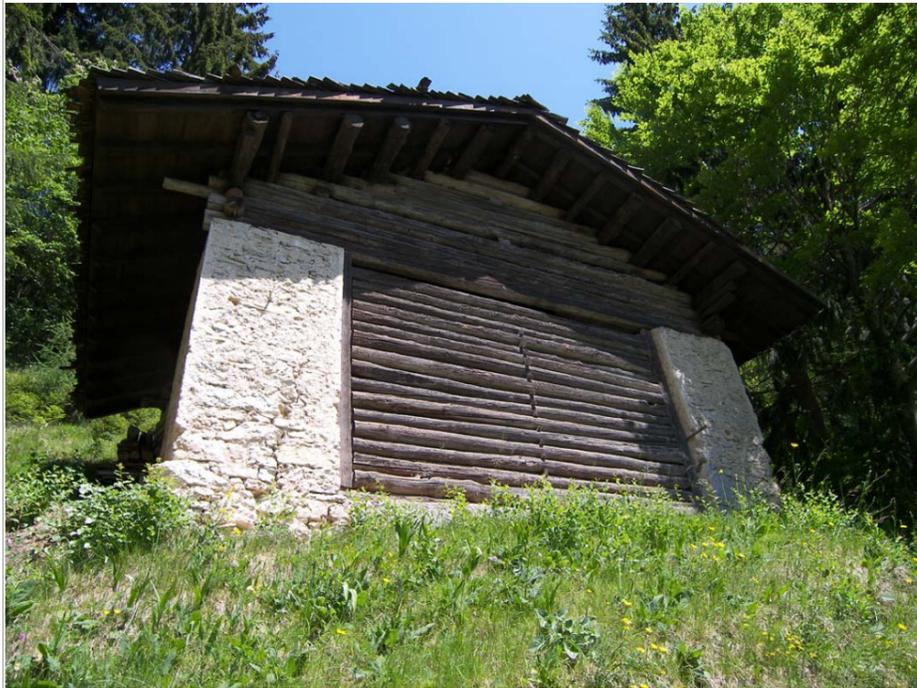
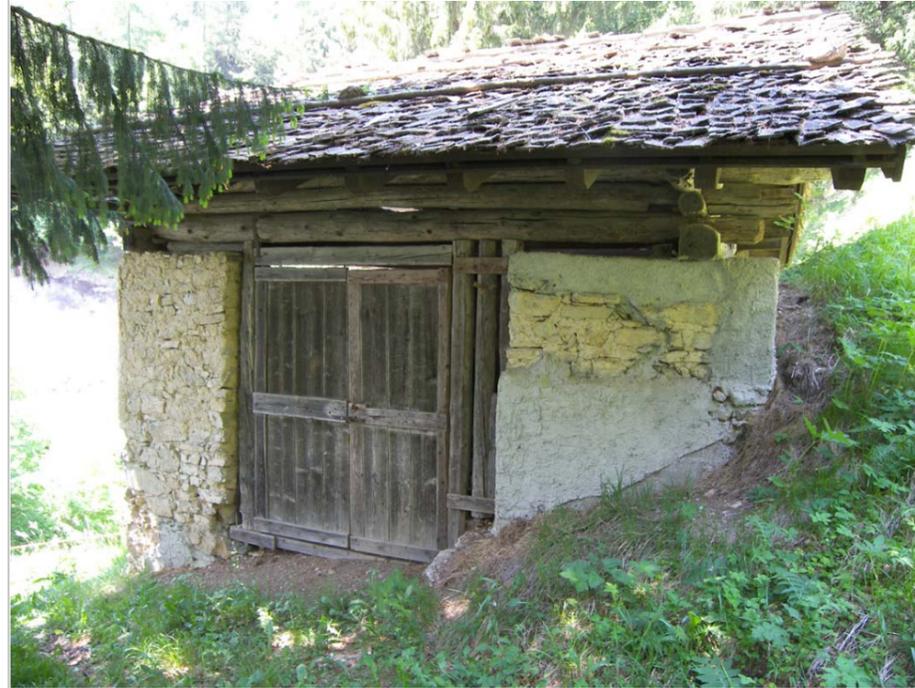
prospetto 1 prospetto 2

Edificio	iscrizioni	stato elevazioni B	elementi qualificanti	elementi degradanti	uso attuale
		stato copertura M		intonaci cementizi	agricolo
		stato generale B			utilizzo
		materiali copertura			temporaneo
		scandole

Edificio	tipo	evoluzione dell'edificio	note
	A.1	Fienile con porta supplementare a monte per la forte pendenza del terreno, ma probabilmente privo di solaio interno.	
	ambienti		
	Fienile 1.1.11

categoria d'intervento
Risanamento Conservativo

Ai sensi dell'art. 15 del Piano Urbanistico Provinciale, gli interventi sul presente edificio non potranno prevedere attività di trasformazione urbanistica ed edilizia in quanto esso ricade in area ad Elevata pericolosità o di Tutela assoluta di sorgenti e pozzi del Piano Urbanistico Provinciale.

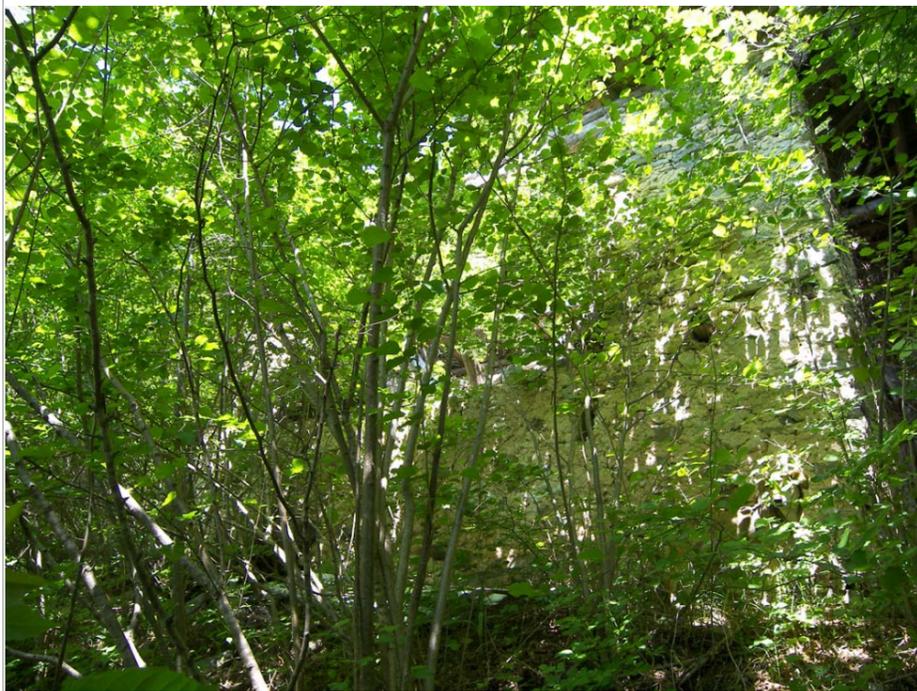
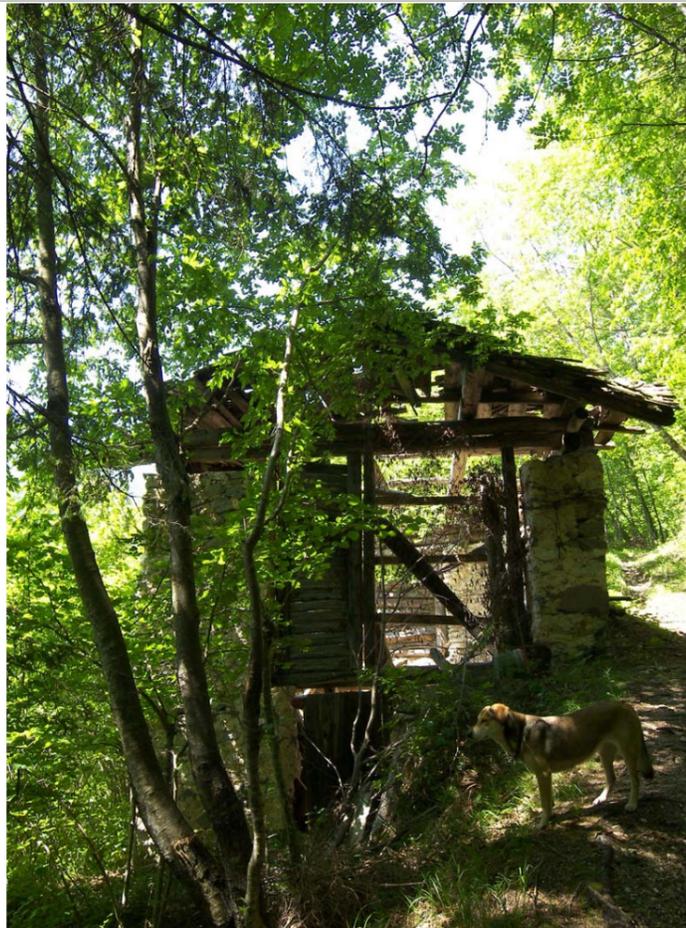
prospetto 1 prospetto 2

Edificio	iscrizioni	stato elevazioni <input type="text" value="C"/> stato copertura <input type="text" value="P"/> stato generale <input type="text" value="P"/>	elementi qualificanti	elementi degradanti	uso attuale
		materiali copertura scandole			agricolo utilizzo abbandonato

Edificio	tipo	evoluzione dell'edificio	note
	B.2 ambienti Fienile 1.3.08 Stalla 1.1.08	Edificio unitario.

categoria d'intervento
Risanamento Conservativo

Ai sensi dell'art. 15 del Piano Urbanistico Provinciale, gli interventi sul presente edificio non potranno prevedere attività di trasformazione urbanistica ed edilizia in quanto esso ricade in area ad Elevata pericolosità o di Tutela assoluta di sorgenti e pozzi del Piano Urbanistico Provinciale.

Ricadendo l'edificio in zona a pericolosità geologica da critica a molto critica, qualsiasi intervento è subordinato a specifiche e accurate analisi che determinino l'effettivo pericolo del sito e verifichino la possibilità di utilizzare e recuperare l'edificio stesso.

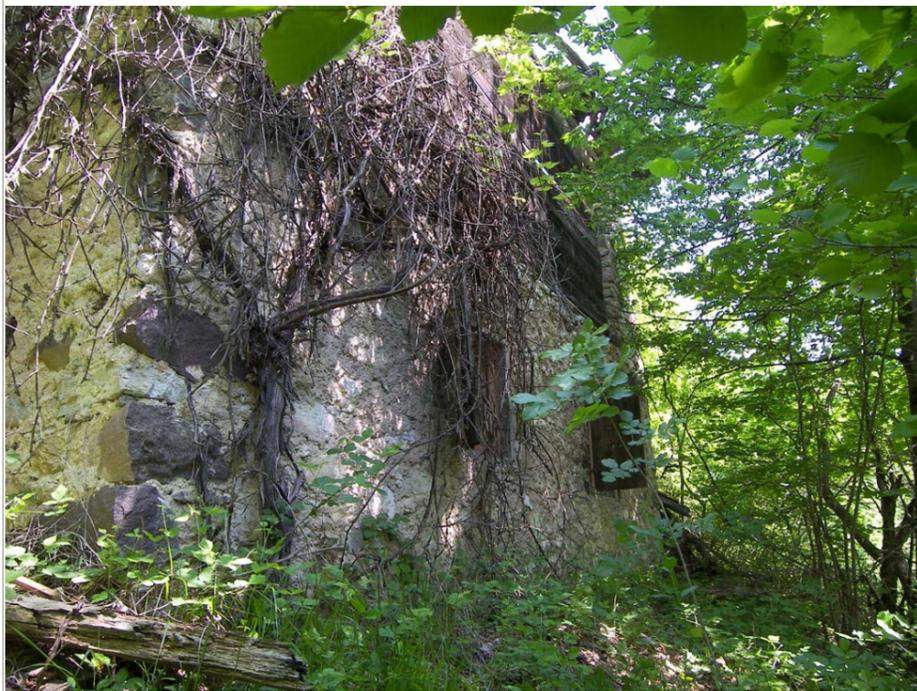
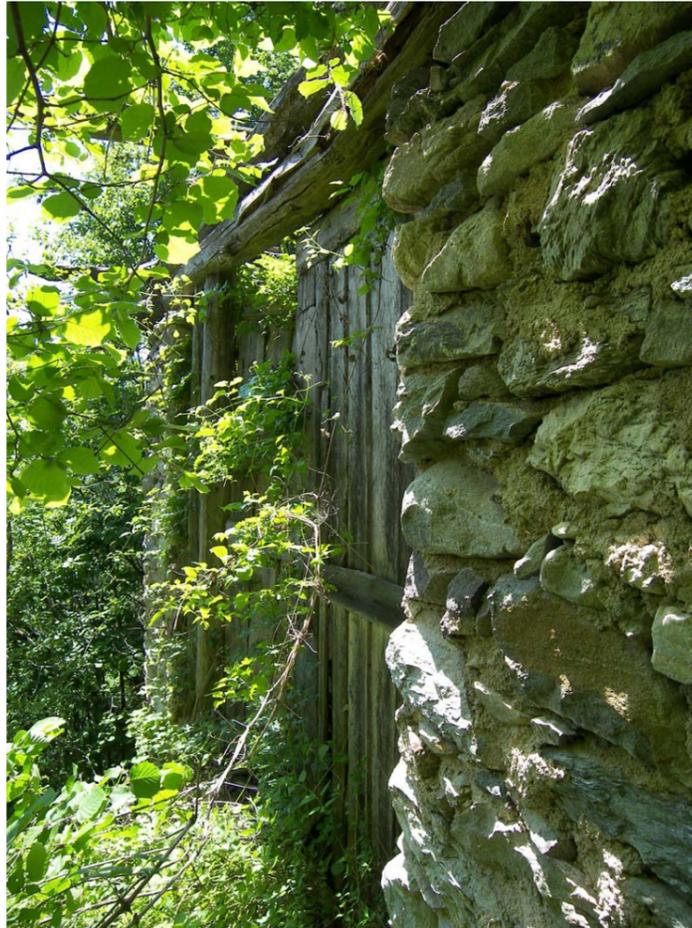
prospetto 1 prospetto 2

Edificio	iscrizioni	stato elevazioni	elementi qualificanti	elementi degradanti	uso attuale
		stato copertura			agricolo
		stato generale			utilizzo
		materiali copertura			abbandonato

Edificio	tipo	evoluzione dell'edificio	note
	B.2	Edificio unitario.	
	ambienti		
	Fienile 1.3.05 Stalla 1.1.08

Edificio non recuperabile in quanto ricadente in area ad elevata pericolosità o di Tutela assoluta di sorgenti e pozzi del Piano Urbanistico Provinciale.

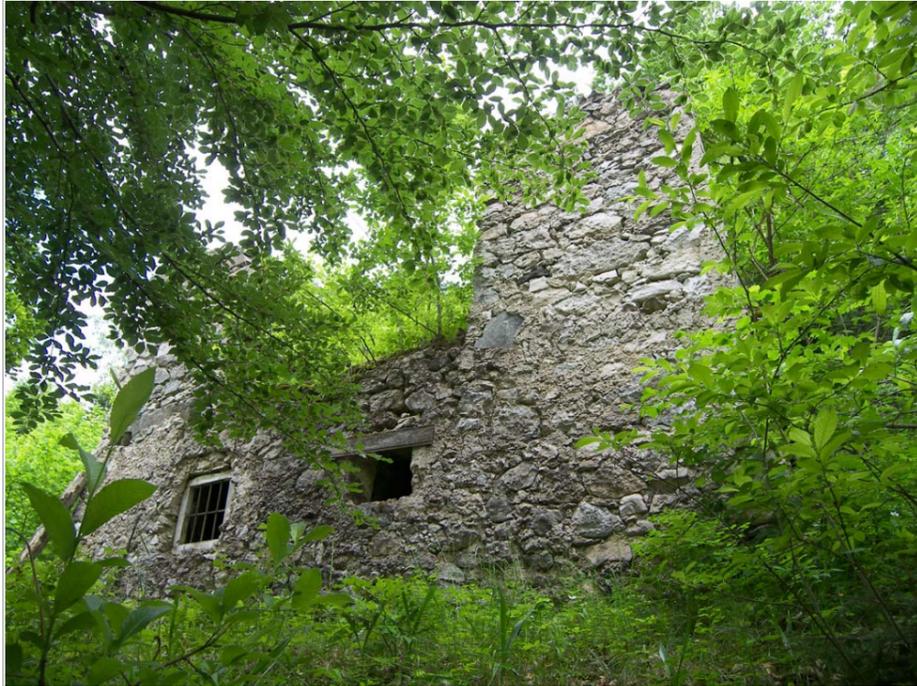
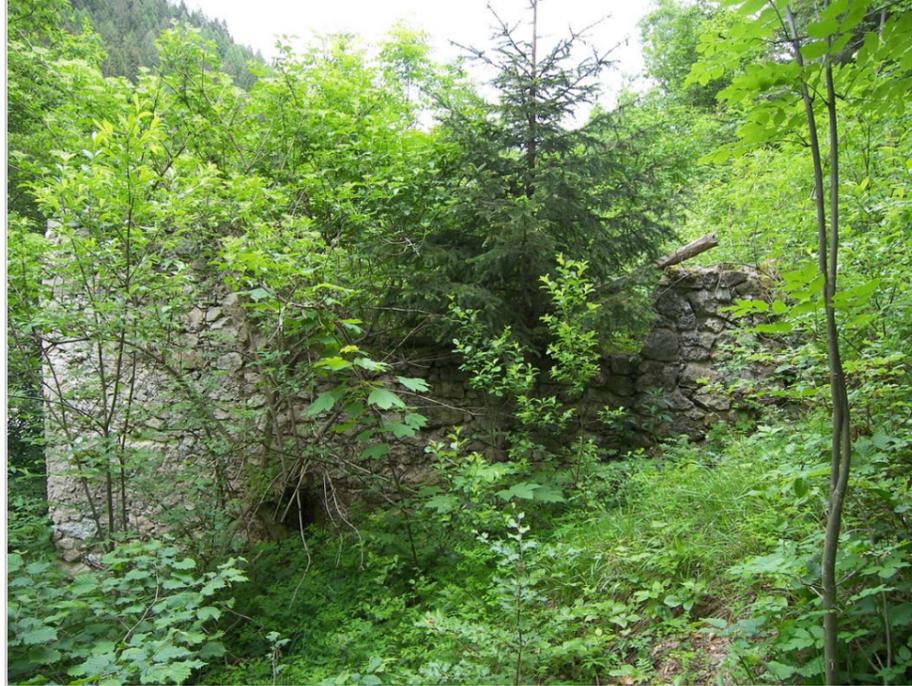
prospetto 1 prospetto 2

Edificio	iscrizioni	stato elevazioni <input type="text" value="P"/> stato copertura <input type="text" value="P"/> stato generale <input type="text" value="P"/>	elementi qualificanti	elementi degradanti	uso attuale
		materiali copertura <input type="text"/>			agricolo utilizzo abbandonato
		leggibilità del processo edilizio <input type="text" value="Media"/> coerenza col processo tipologico <input type="text" value="Media"/> significatività storica <input type="text" value="Bassa"/>

Edificio	tipo	evoluzione dell'edificio	note
	A.2 ambienti Fienile 1.1.10 Stalla 1.1.08	Edificio unitario con stalla voltata costituita da due vani. L'accesso al fienile è di difficile individuazione e l'ambiente potrebbe quindi anche essere un Fienile 1.1.6.

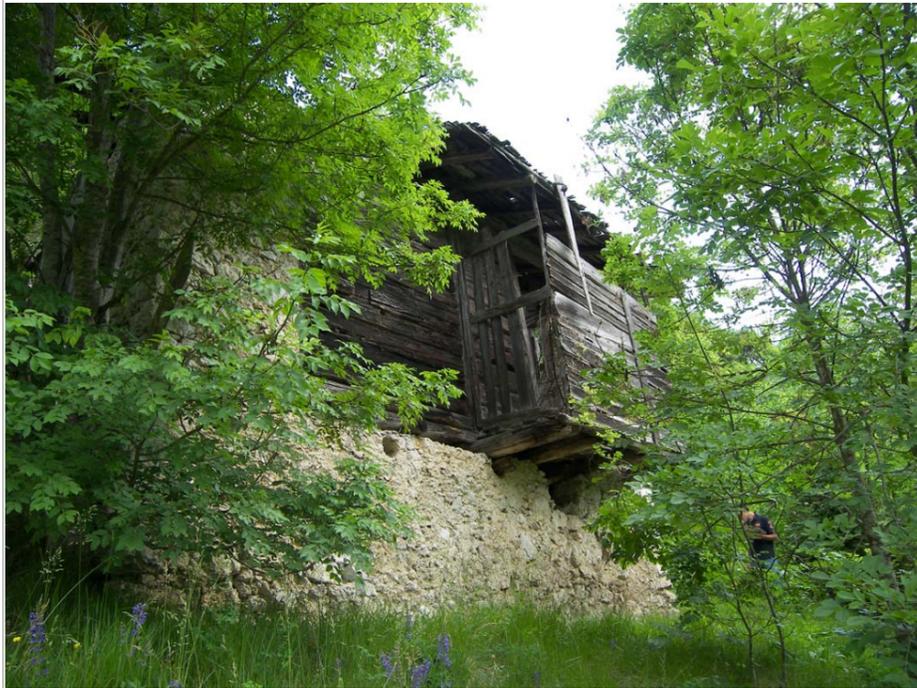
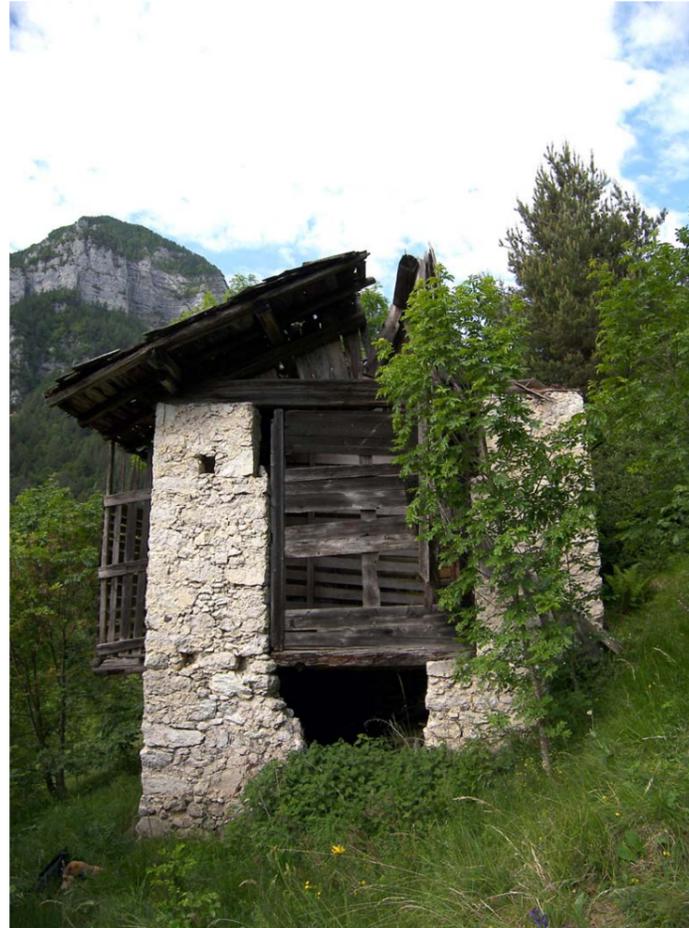
prospetto 1 prospetto 2

Edificio	iscrizioni	stato elevazioni <input type="text" value="C"/>	elementi qualificanti	elementi degradanti	uso attuale
		stato copertura <input type="text" value="P"/>			agricolo
		stato generale <input type="text" value="C"/>			utilizzo
		materiali copertura			abbandonato
		scandole

Edificio	tipo	evoluzione dell'edificio	note
	D.2	Edificio unitario costituito da un unico ambiente stalla sovrastato da due fienili e solo in parte riconducibile al tipo D.2.	
	ambienti		
	Fienile 1.3.07 Stalla 1.1.08

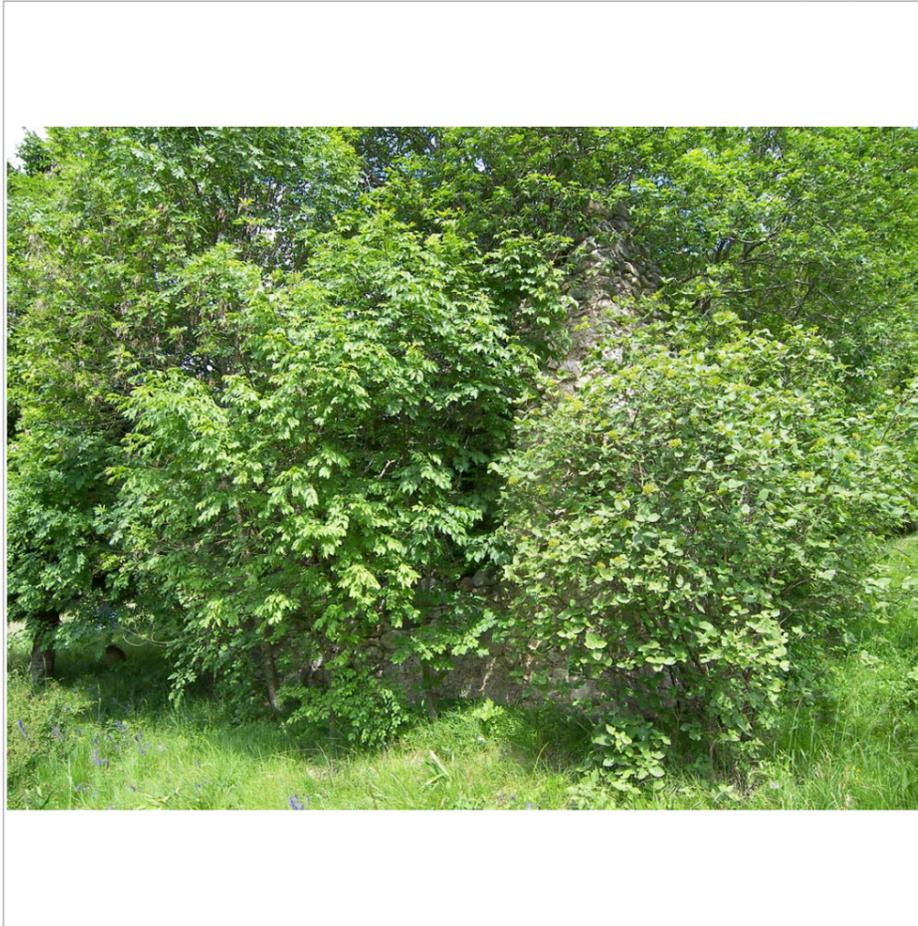
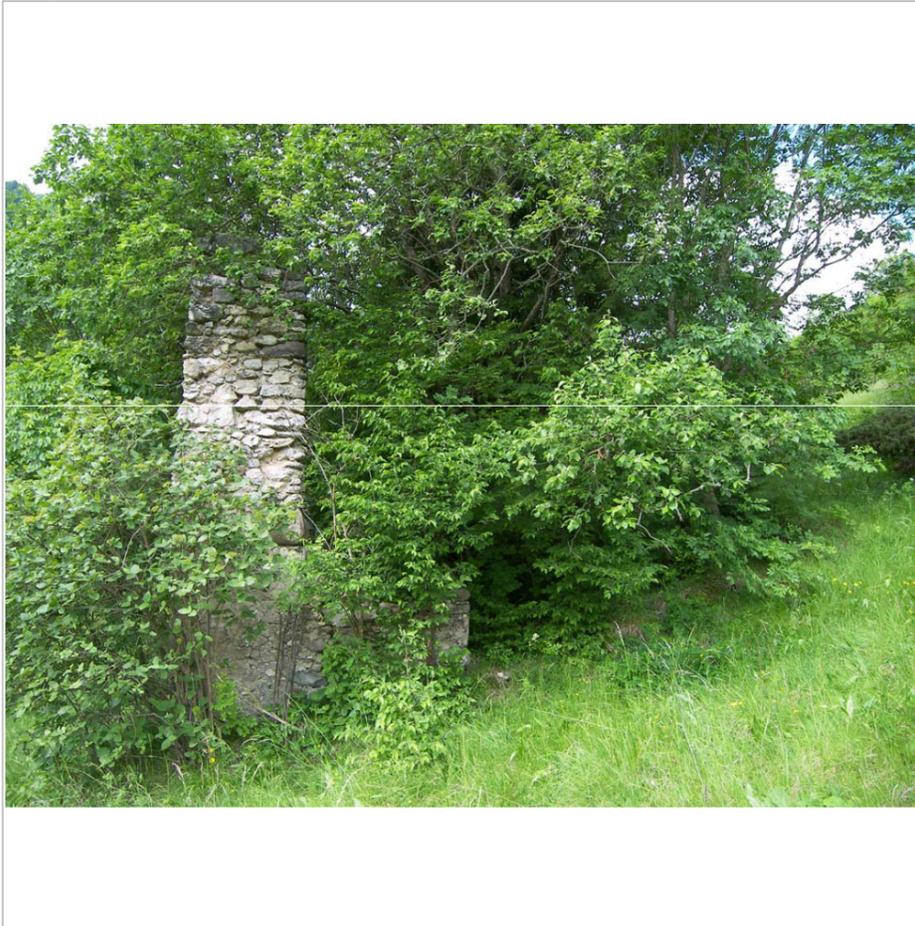
prospetto 1 prospetto 2

Edificio	tipo	evoluzione dell'edificio	note
	B.2 ambienti Fienile 1.3.05 Stalla 1.1.08	Edificio unitario. L'accesso al fienile è di difficile individuazione e l'ambiente potrebbe quindi anche essere un Fienile 1.3.7.

In fase di progettazione, tutti gli interventi devono essere supportati da un approfondimento idraulico e/o geologico con valutazione della compatibilità degli interventi con la pericolosità.

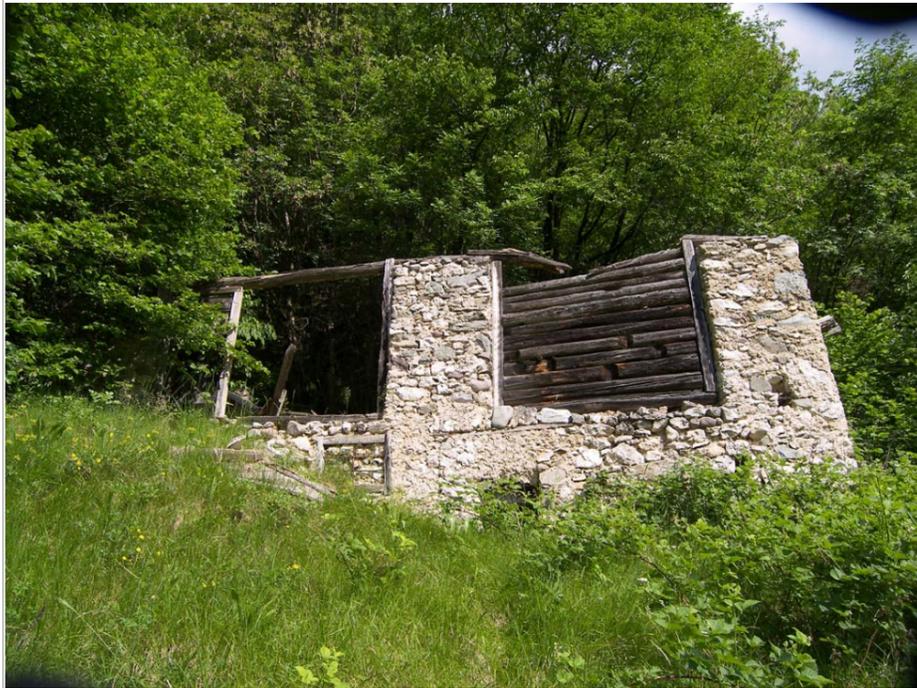
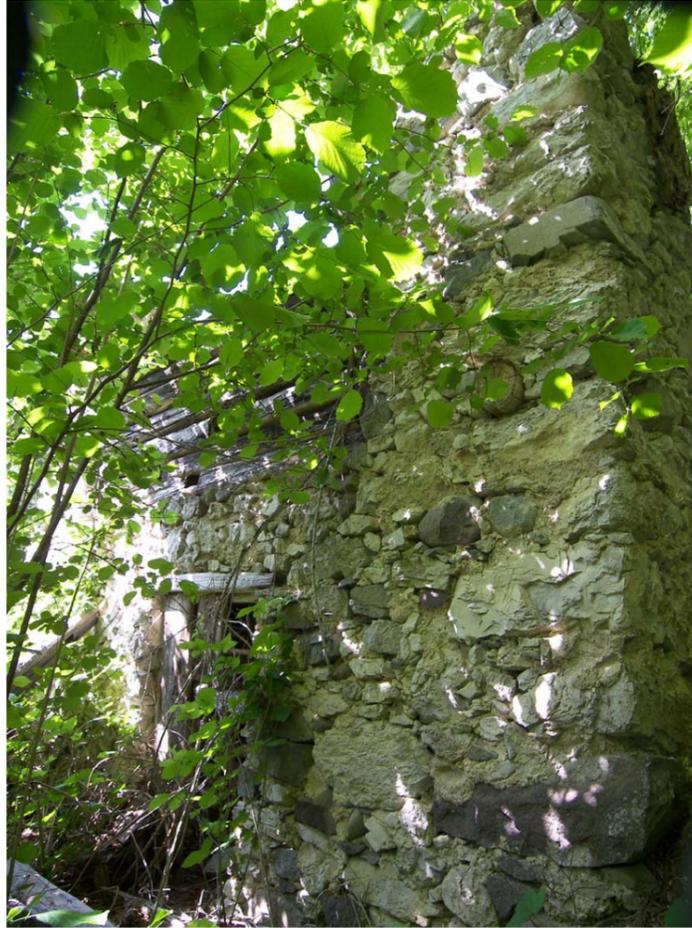
prospetto 1 prospetto 2

Edificio	iscrizioni	stato elevazioni <input type="text" value="C"/> stato copertura <input type="text" value="P"/> stato generale <input type="text" value="C"/>	elementi qualificanti	elementi degradanti	uso attuale
		materiali copertura <input type="text"/>			agricolo utilizzo abbandonato

Edificio	tipo	evoluzione dell'edificio	note
	ambienti	Tipologia non individuabile per carenza di documentazione. Si segnala la presenza dell'ingresso al fienile sul prospetto a valle, probabilmente dovuta al forte interrimento della porzione sinistra della costruzione, forse posteriore all'impianto della porzione destra.
