area omogenea **CAN 06** edificio n. **001**

categoria d'intervento  
**Risanamento Conservativo**

## *Restituzione del rilievo e analisi dell'edificio*

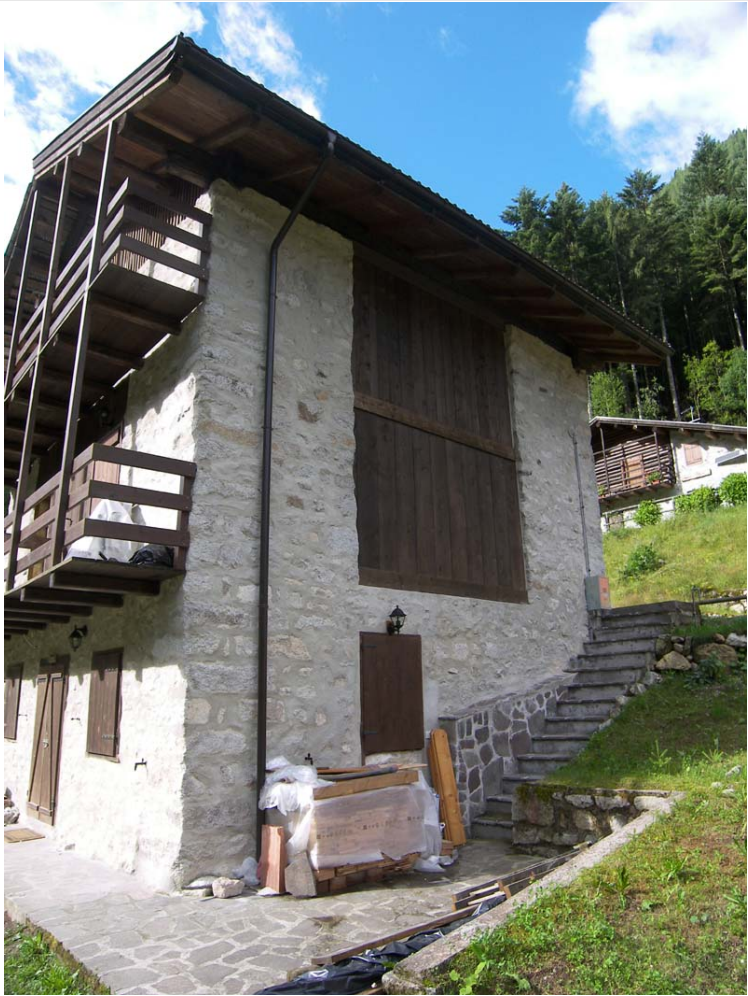
prospetto 1    prospetto 2

| A.4 | | | Edificio di recente ristrutturazione, forse diacronico: tipo A.2 evoluto in A.4 per aggiunta di Fuoco e Letto. Il Letto ha accesso mediante scala interna. Sul retro, interrato con accesso dal fianco sinistro. | | | | | | |

**Ricadendo l'edificio in zona a pericolosità geologica da critica a molto critica, qualsiasi intervento è subordinato a specifiche e accurate analisi che determinino l'effettivo pericolo del sito e verifichino la possibilità di utilizzare e recuperare l'edificio stesso.**

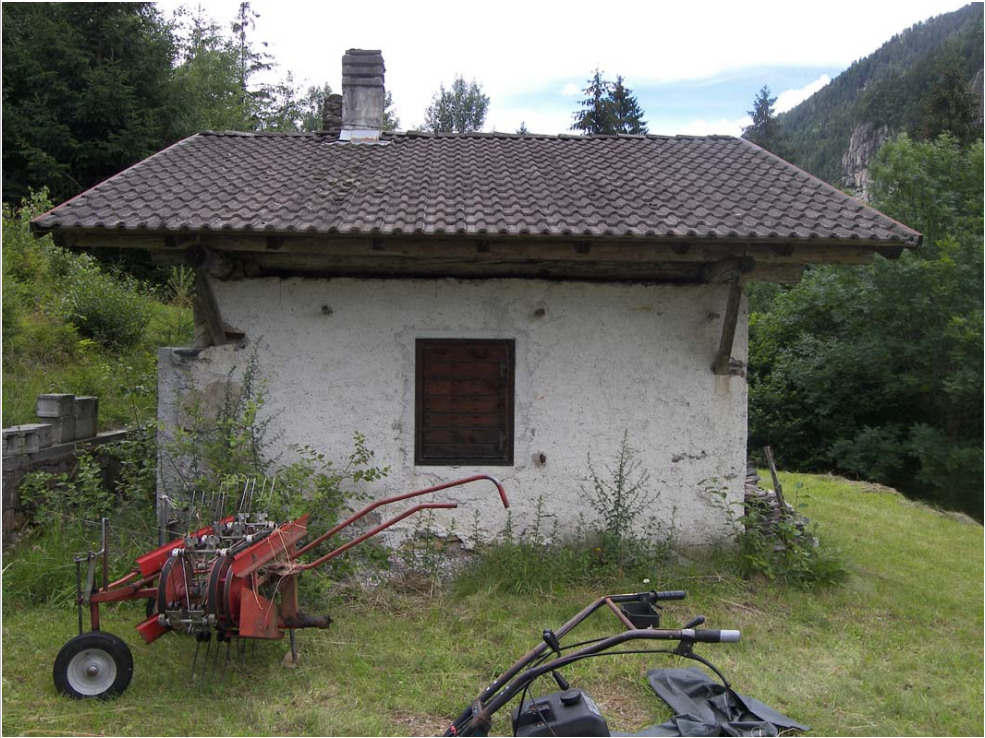
prospetto 1

| G.3 | Edificio sincronico. | | | | | | | |

categoria d'intervento  
**Risanamento Conservativo**

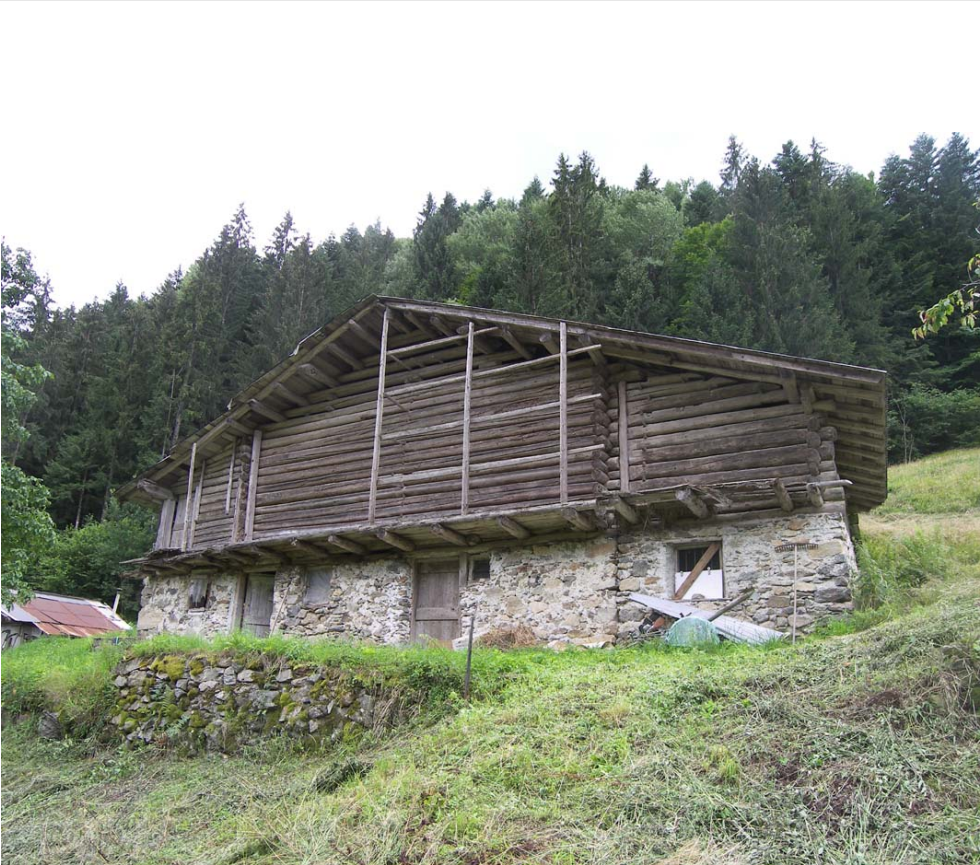
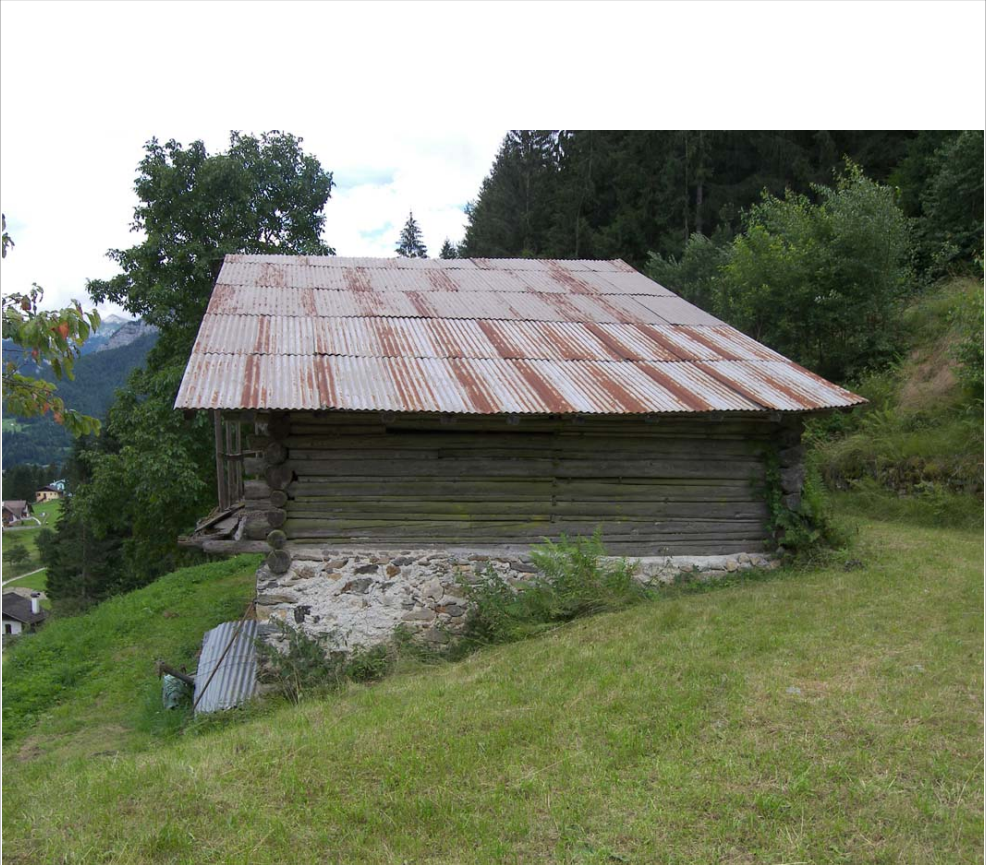
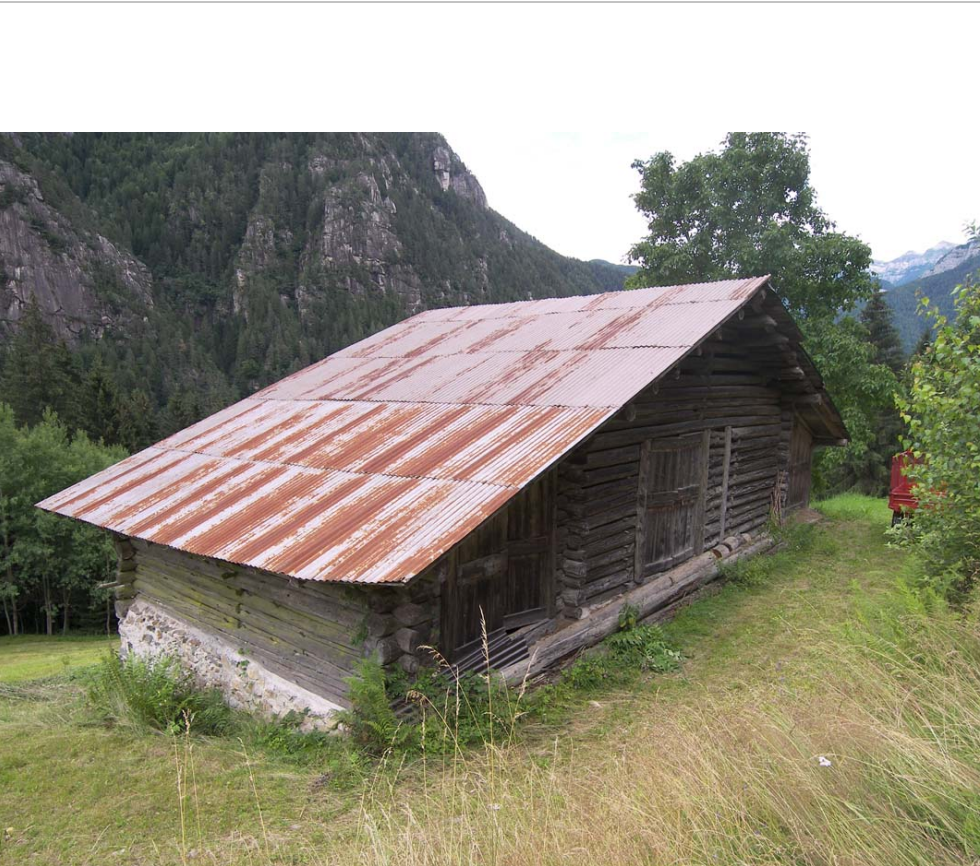
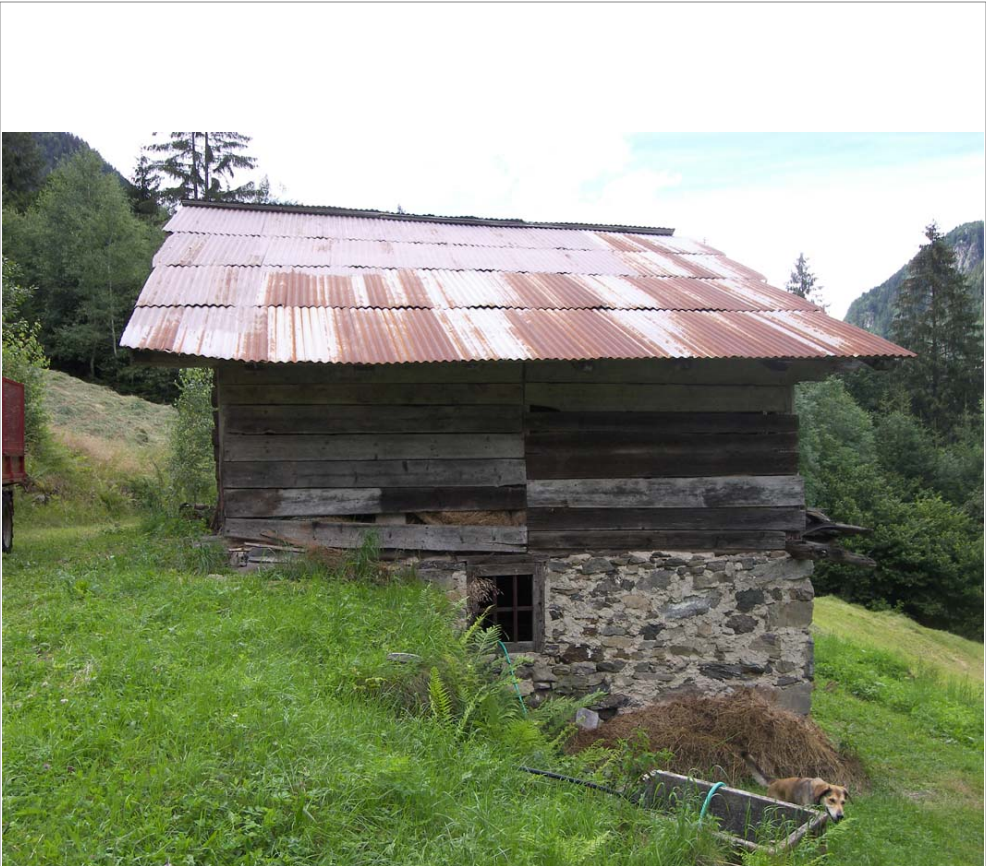
prospetto 1

| | | | | | | | | | | | stato copertura | | M | | | coperture in lamiera ondulata o non verniciata<br>intonaci cementizi | | agricolo | | | | |
| tipo | | C.5.d | | evoluzione dell'edificio | | Variante diacronica di un tipo A4 ottenuta per aggiunta successiva (vedi connessione in facciata a valle) di un ulteriore corpo con stalla (ad accesso dalla preesistente) e fienile (vedi la porta a due ante), raggiungendo un assetto simile al tipo C.5.d. Il letto presenta, in luogo della finestra, una porta di accesso al ballatoio. | | | | | | | | | | note | | | | | | |

categoria d'intervento  
**Risanamento Conservativo**

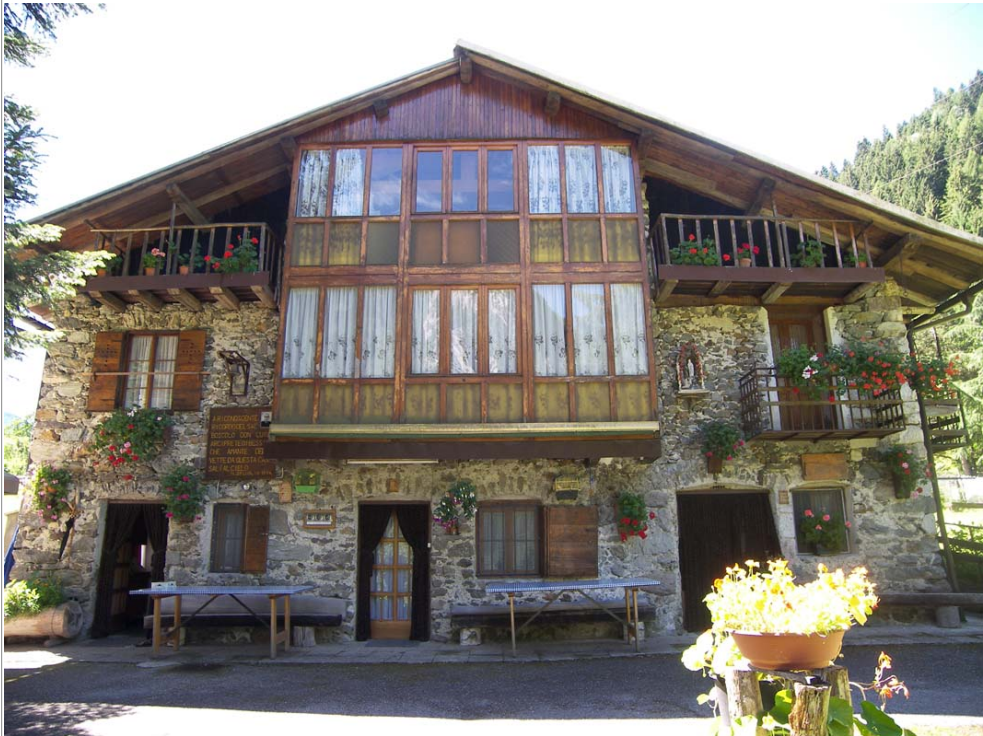
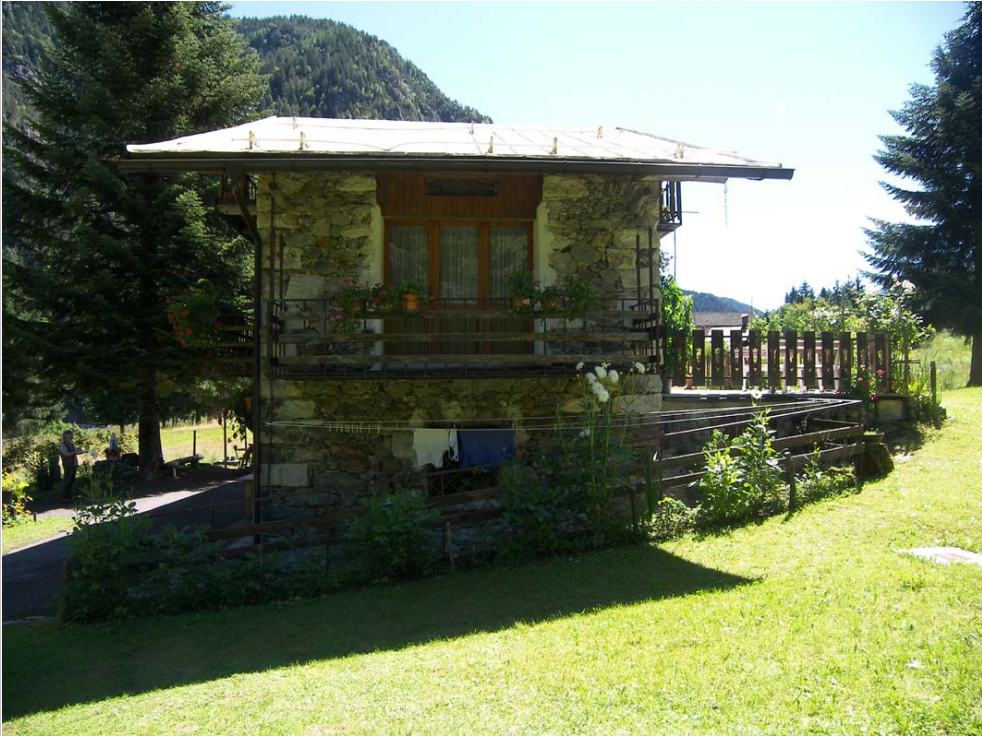
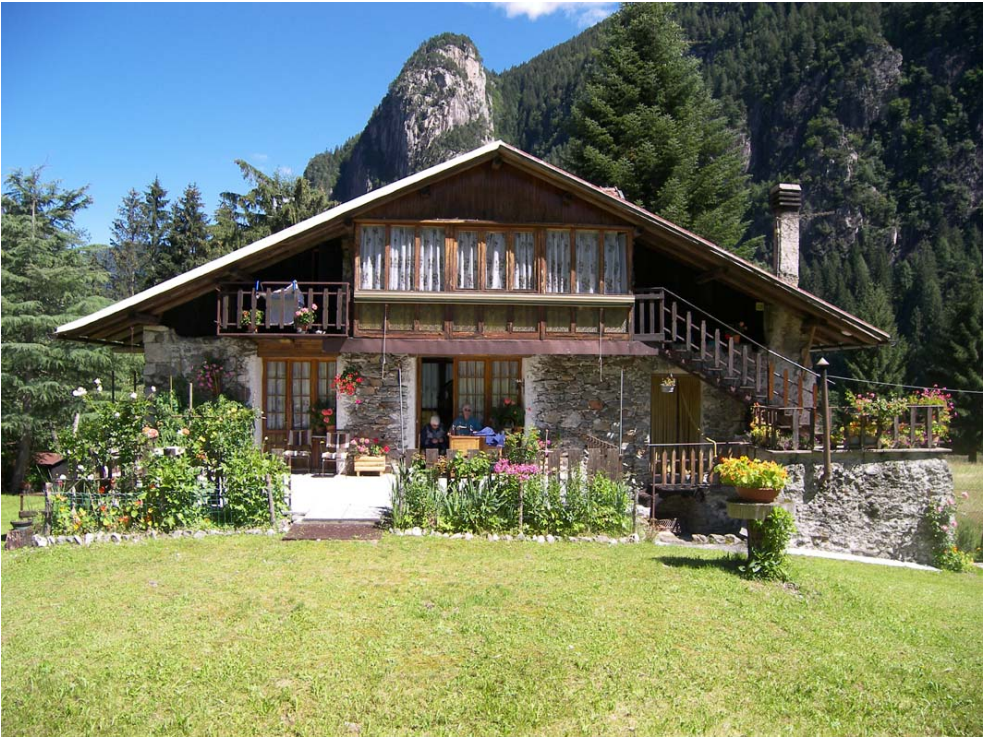
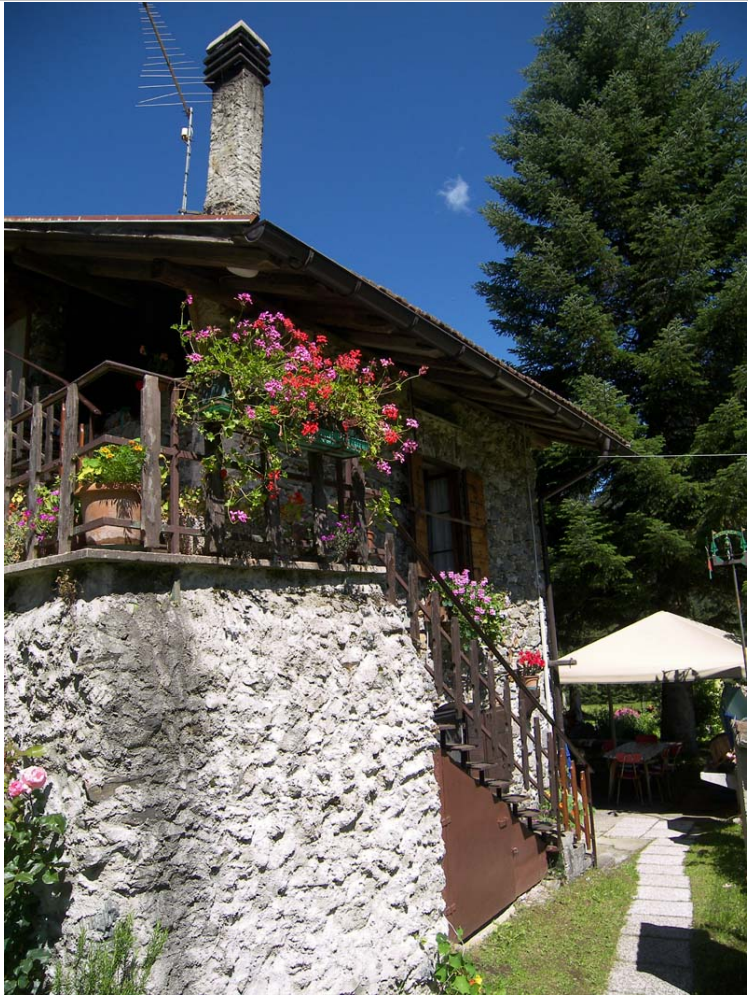
prospetto 1    prospetto 2

| Stalla 1.2.01<br>Fienile 1.1.07<br>Fuoco 3.2.01<br>Letto 3.1.02 | | | | | | | | | | |

*Indicazioni di intervento*

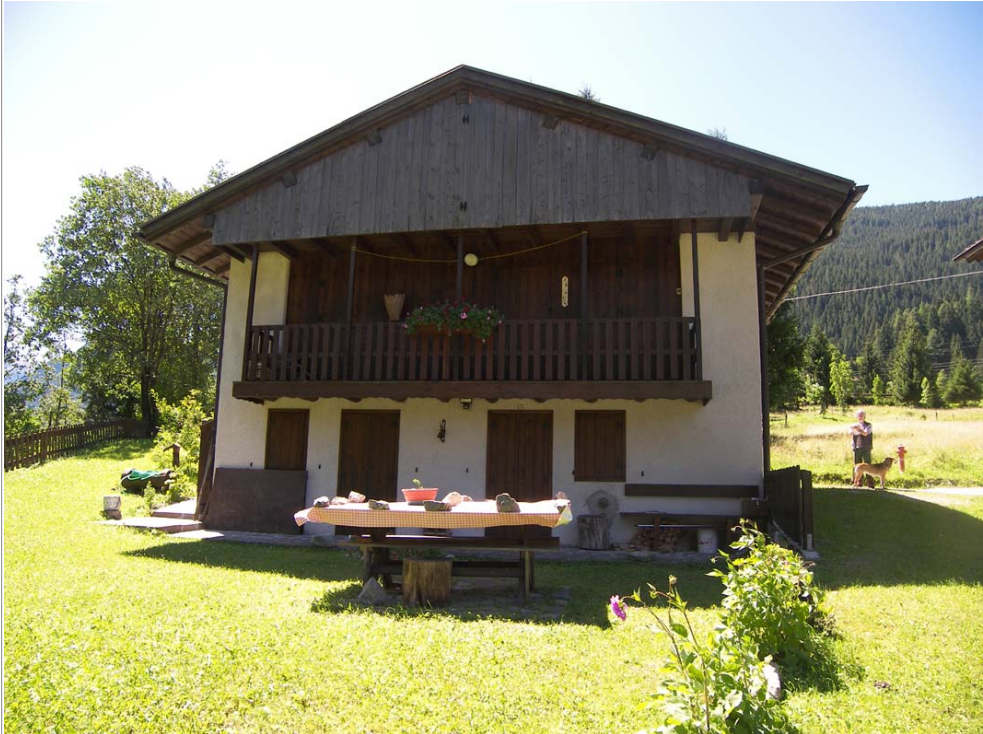
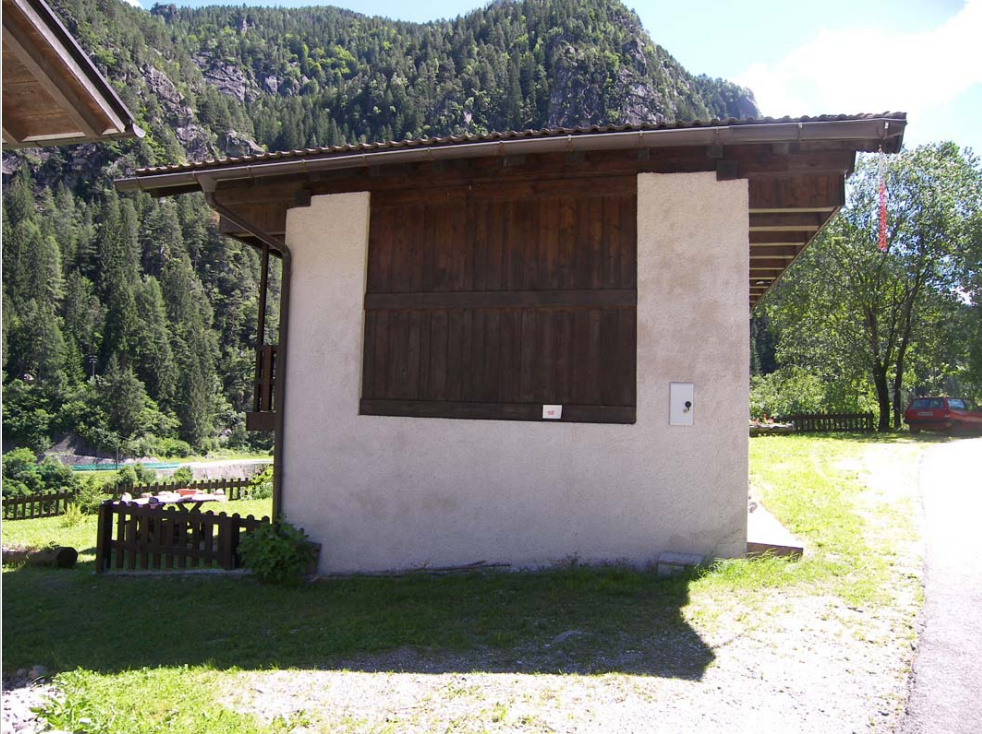
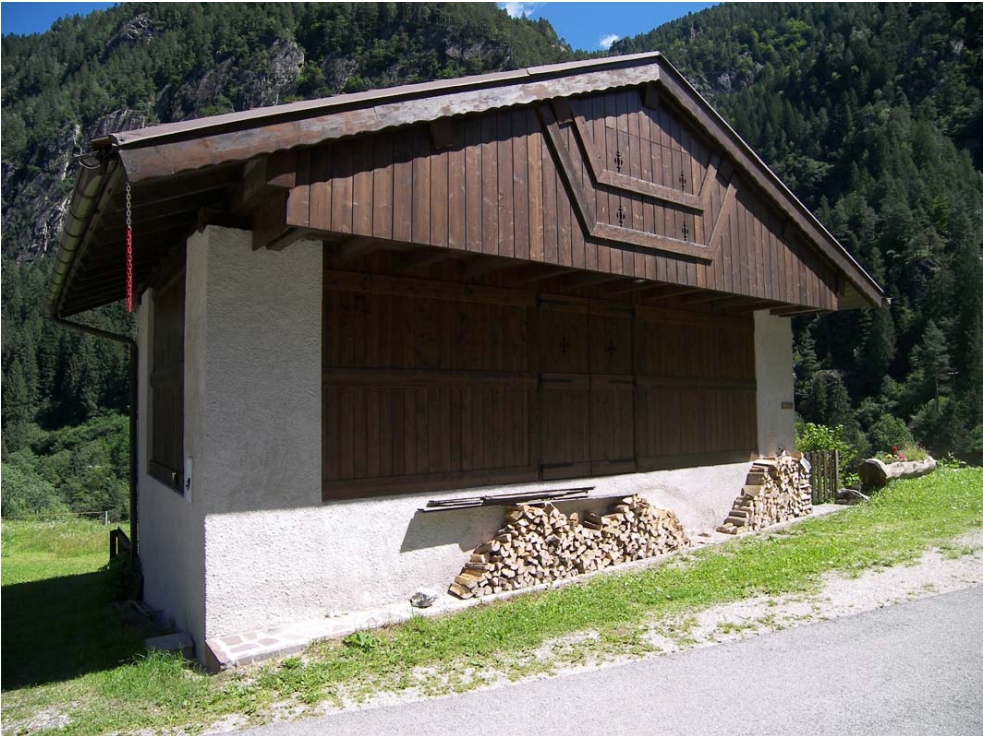
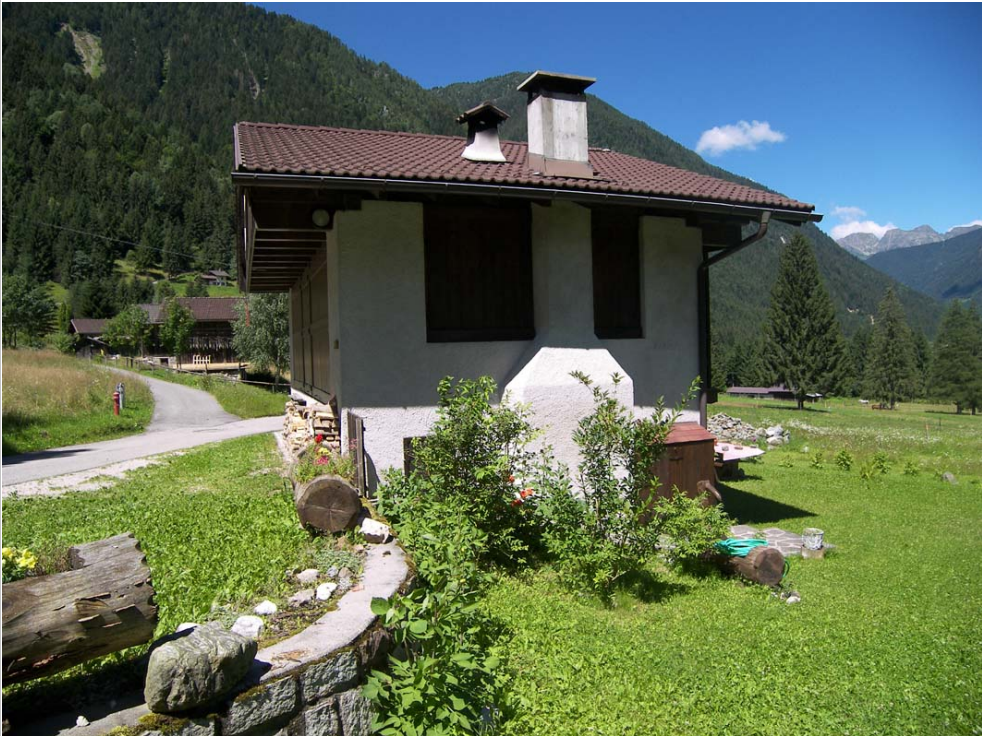
prospetto 1    prospetto 2

| Stalla 1.2.01<br>Fienile 1.1.06 | | | | | | | | | | | |

*Indicazioni di intervento*

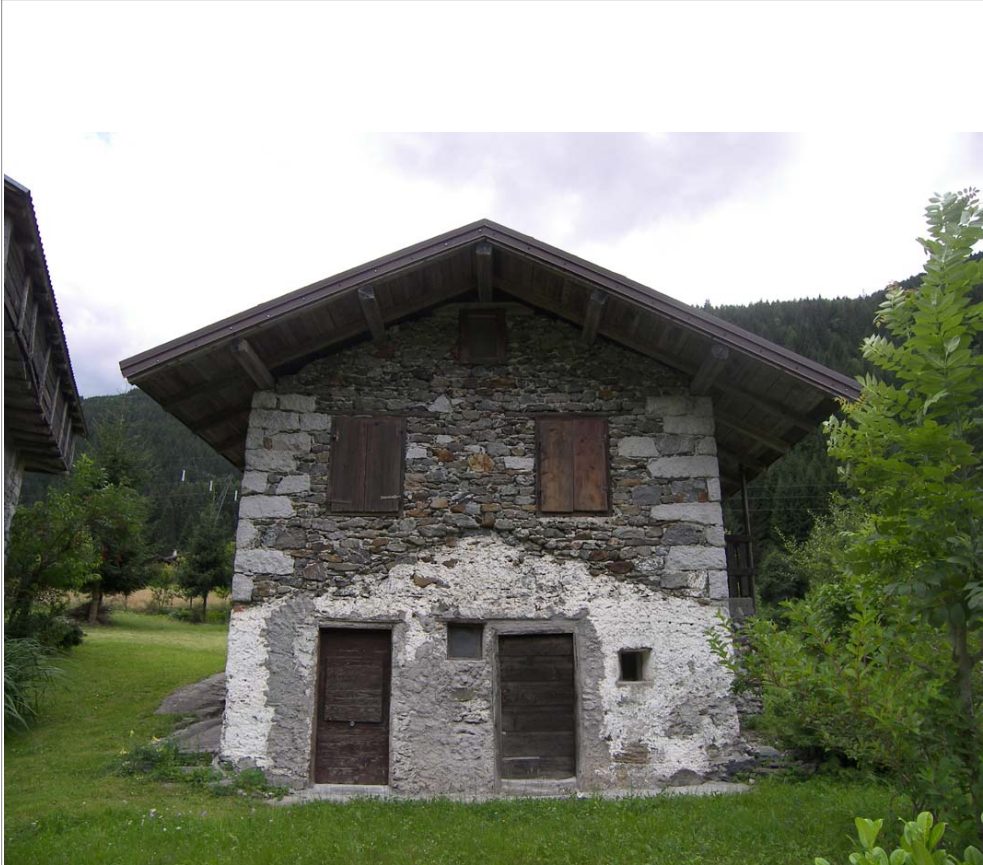
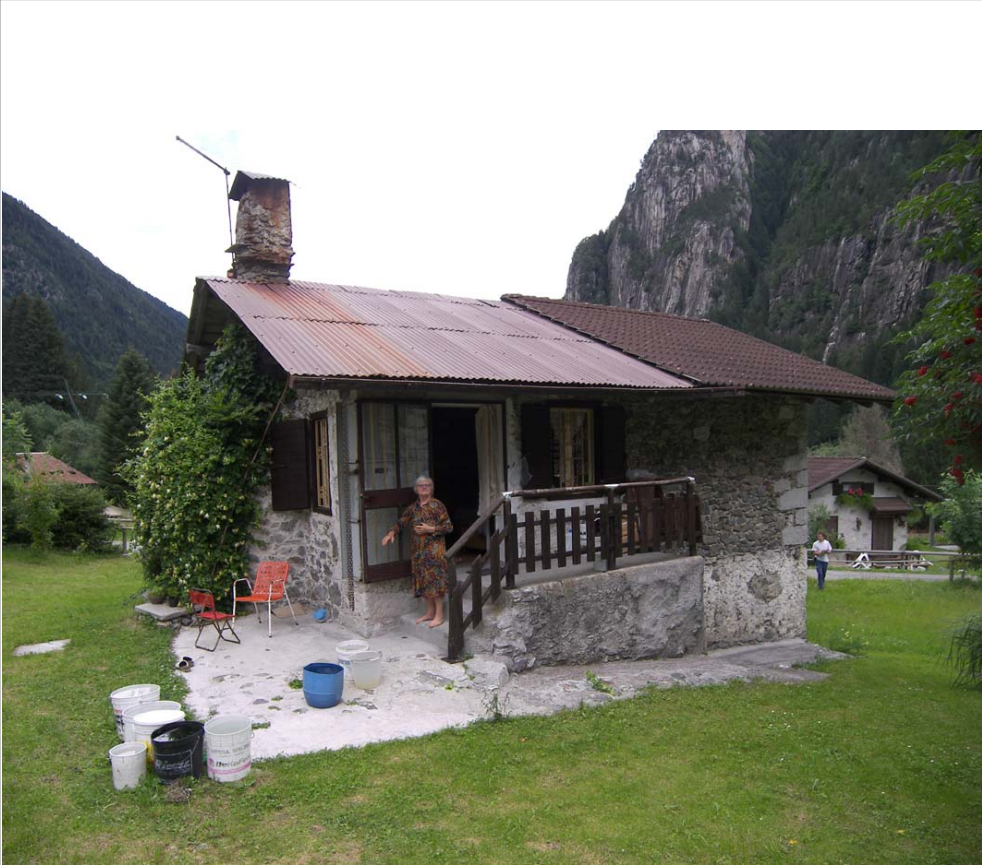
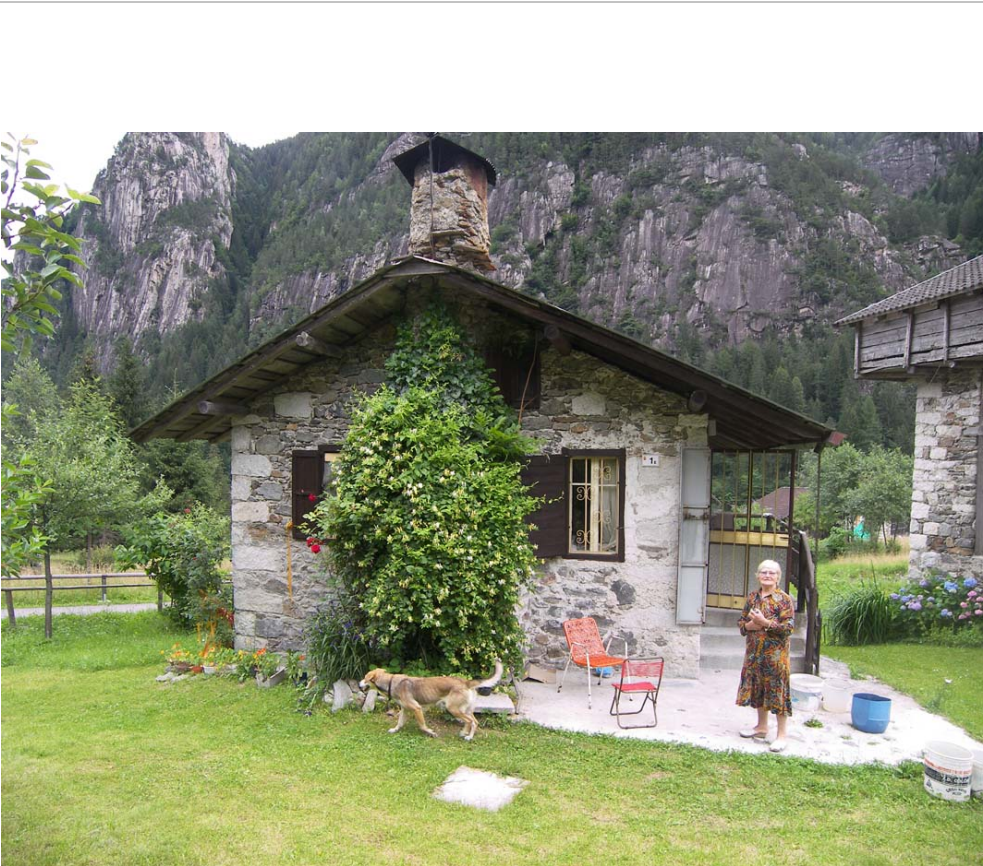
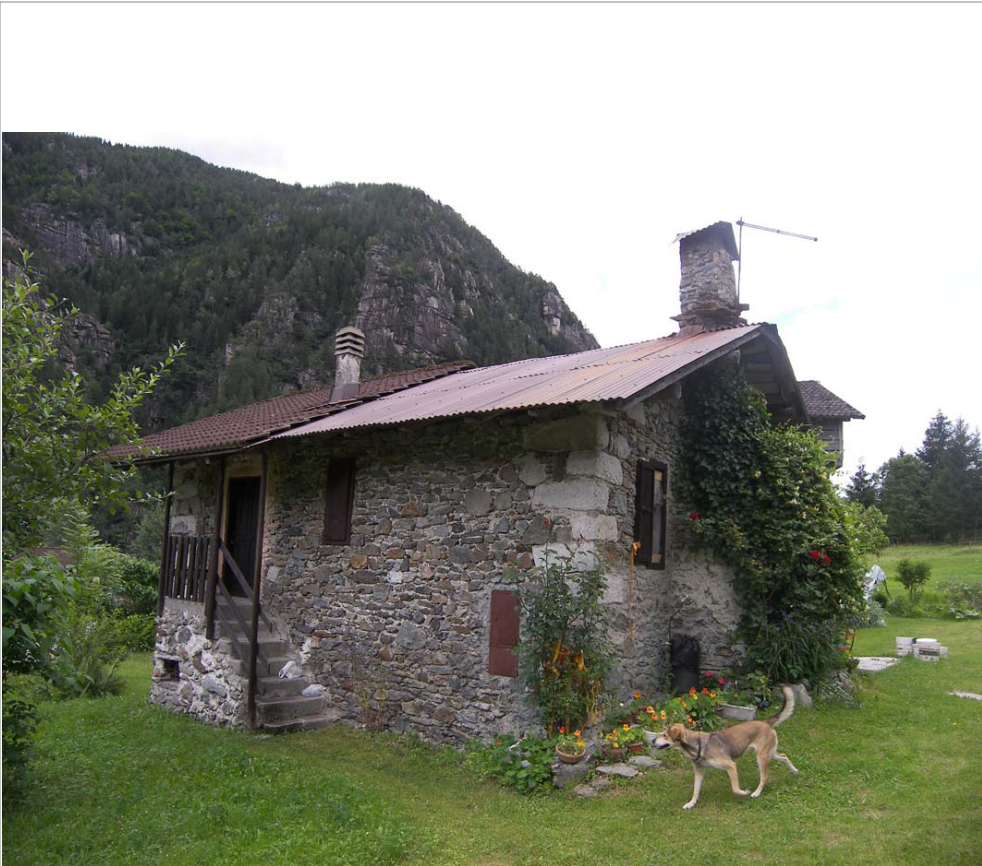
prospetto 1    prospetto 2

| iscrizioni | | stato elevazioni | B | elementi qualificanti | iscrizioni | elementi degradanti | intonaci cementizi<br>antenne e impianti similiari<br>coperture in lamiera ondulata o non verniciata | uso attuale |

*Indicazioni di intervento*

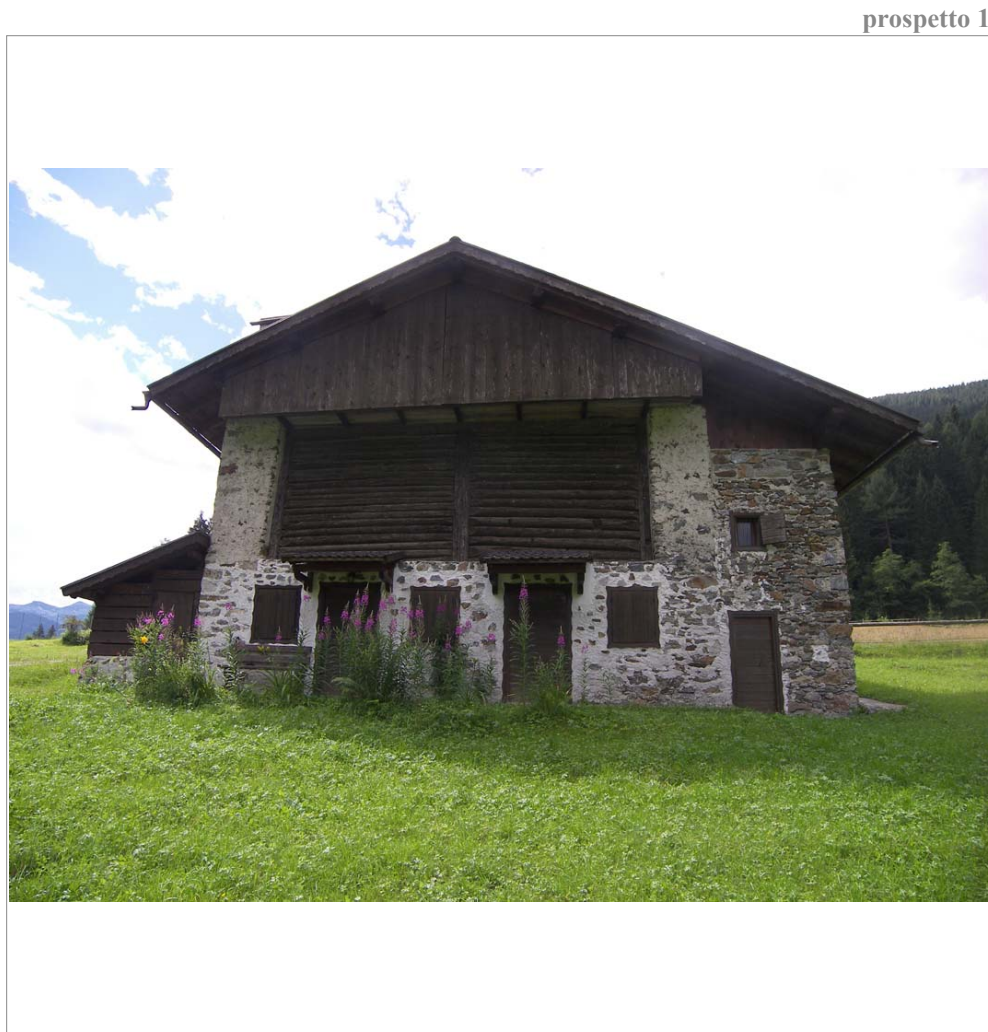
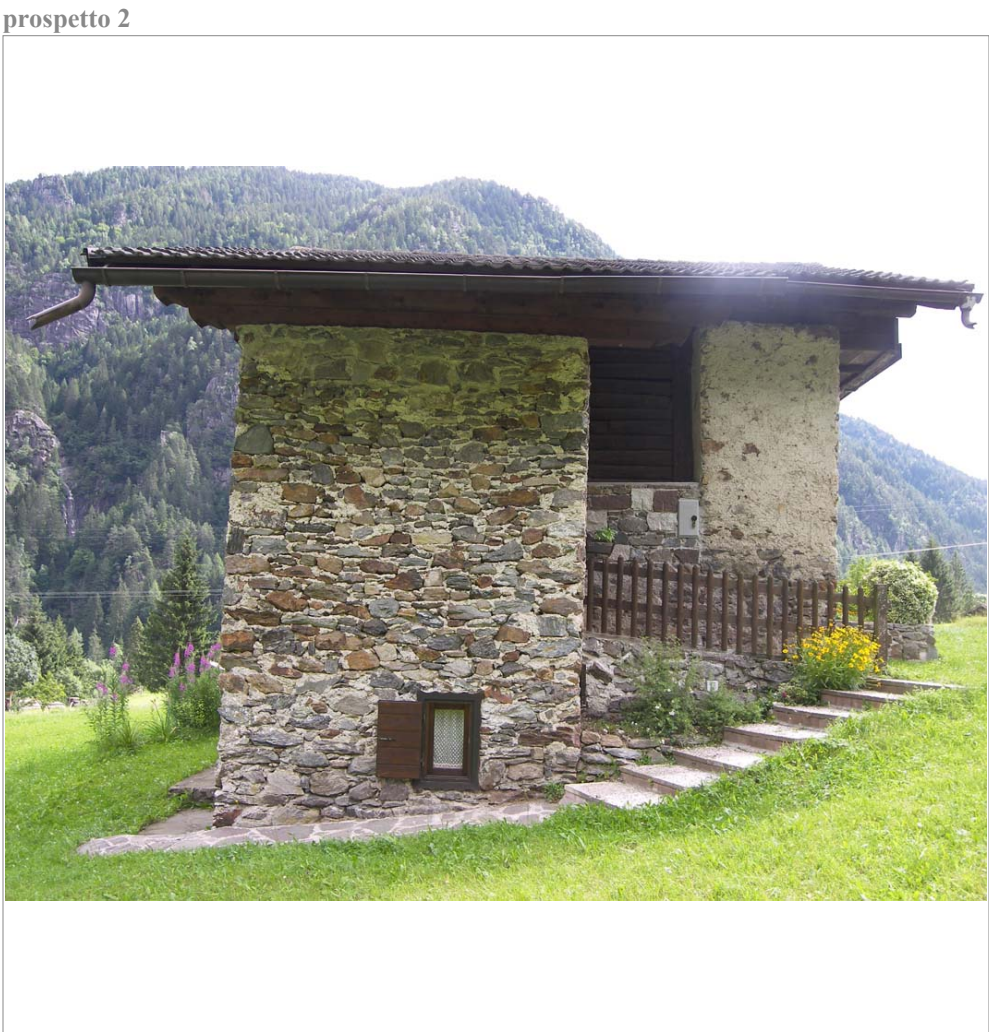
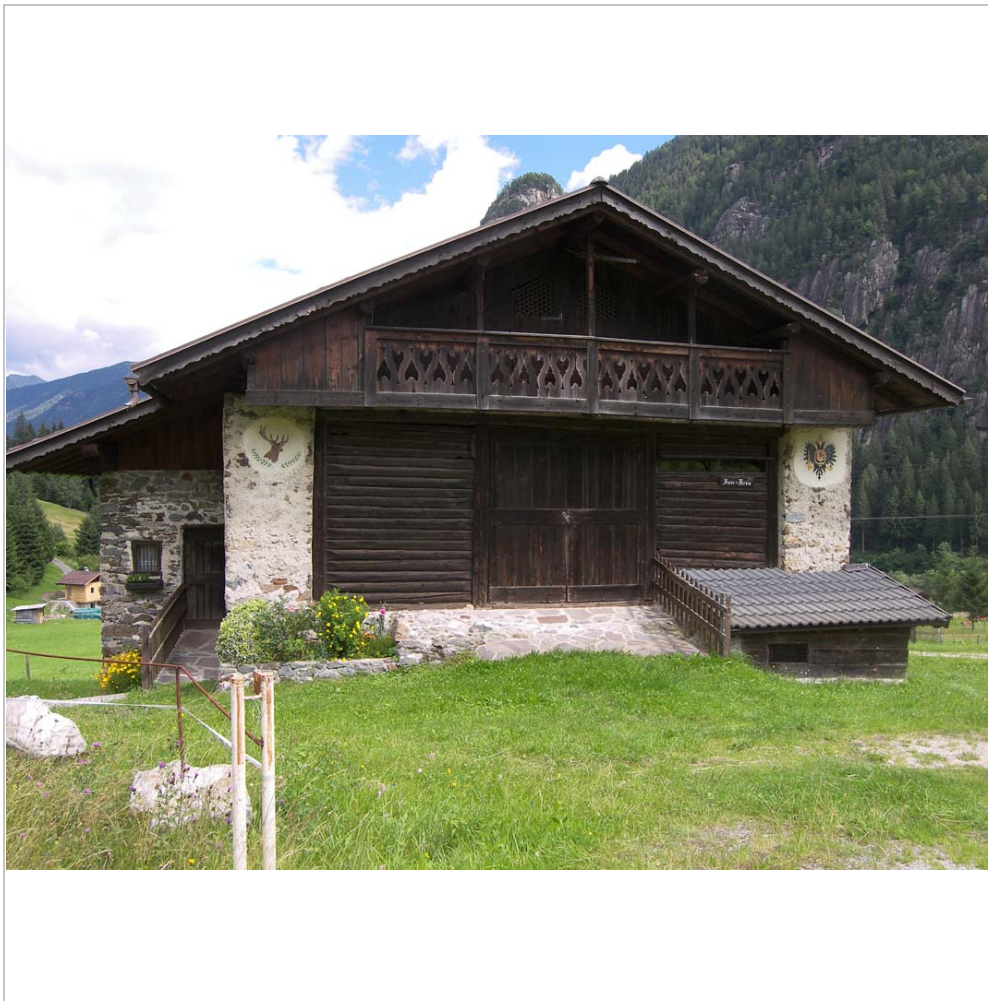
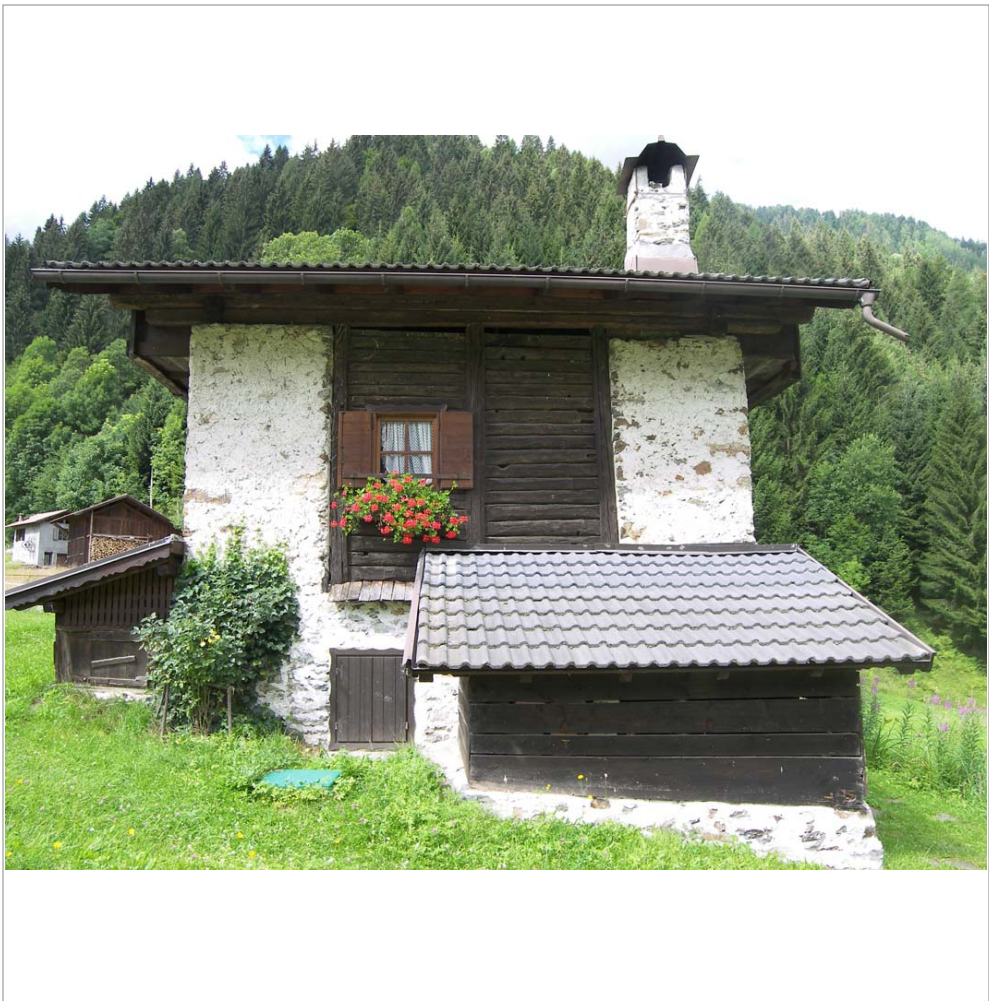
| ambienti | Stalla 1.2.01<br>Fienile 1.1.06<br>Fuoco 3.2.01<br>Letto 3.1.02<br>Stalla 1.1.07 | Edificio cresciuto per fasi diverse, a partire dal tipo C.2, per poi raggiungere il tipo C.4 con l'aggiunta dei due ambienti sul lato destro. I volumi aggiunti sul fianco sinistro e sul fronte a monte non sono riconducibili al processo tipologico. | | | | | | |

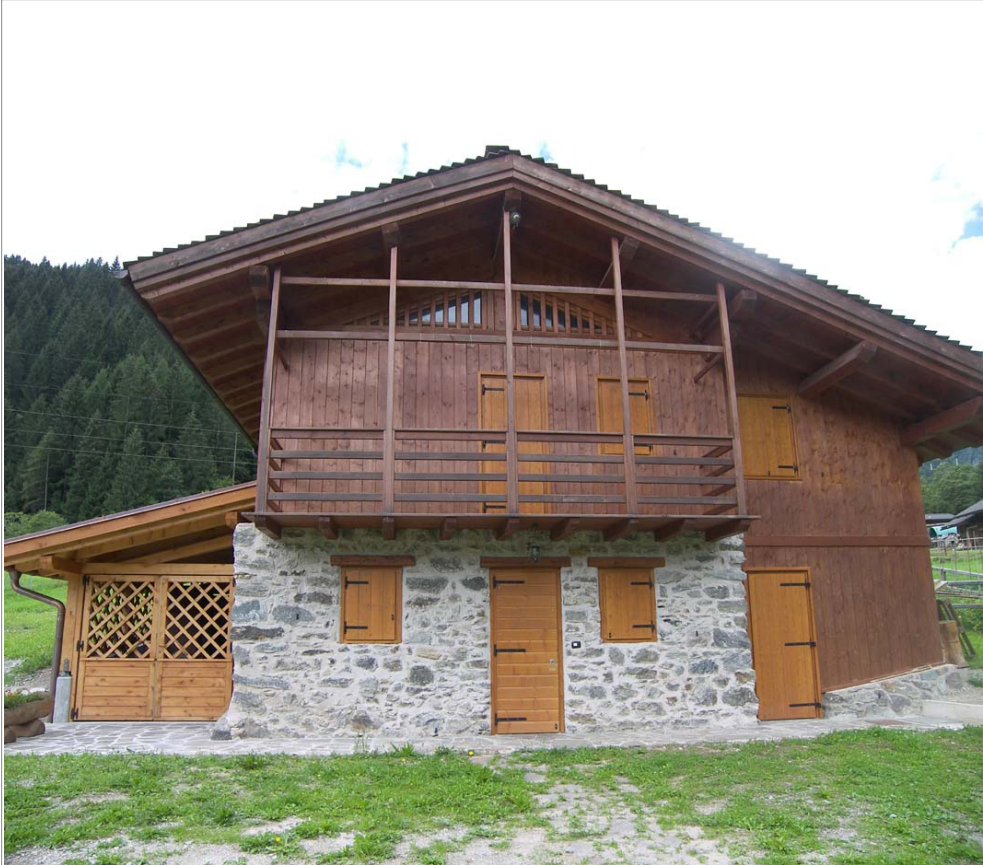
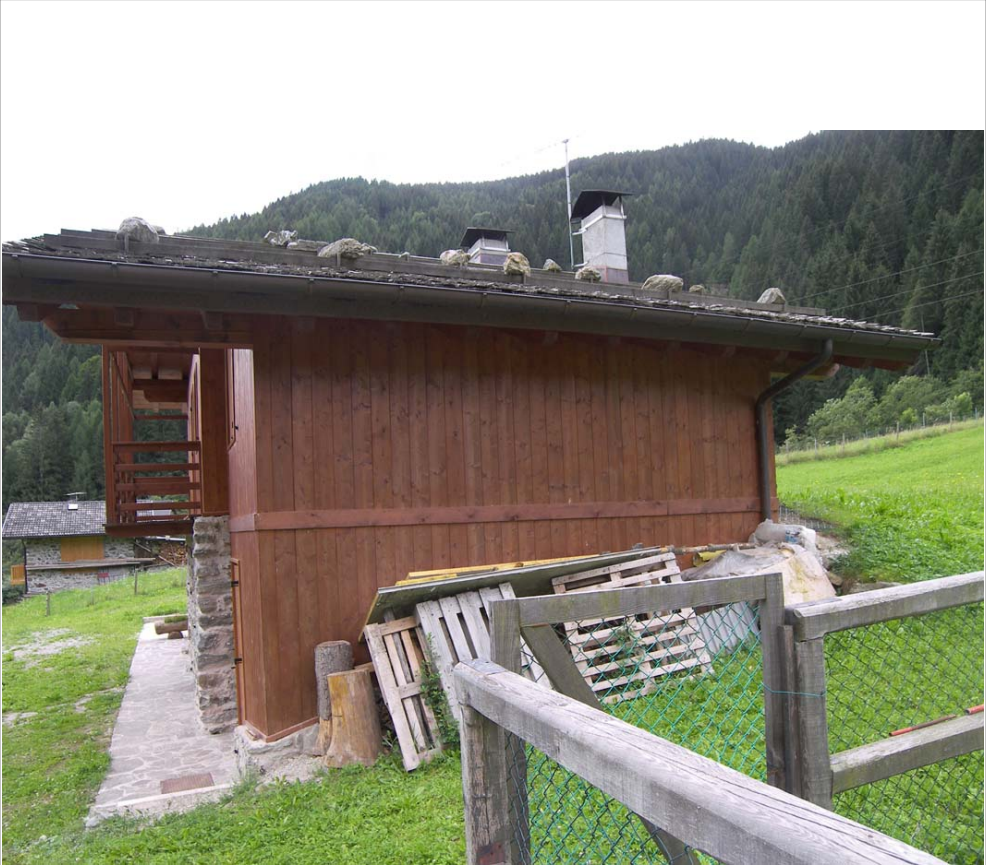
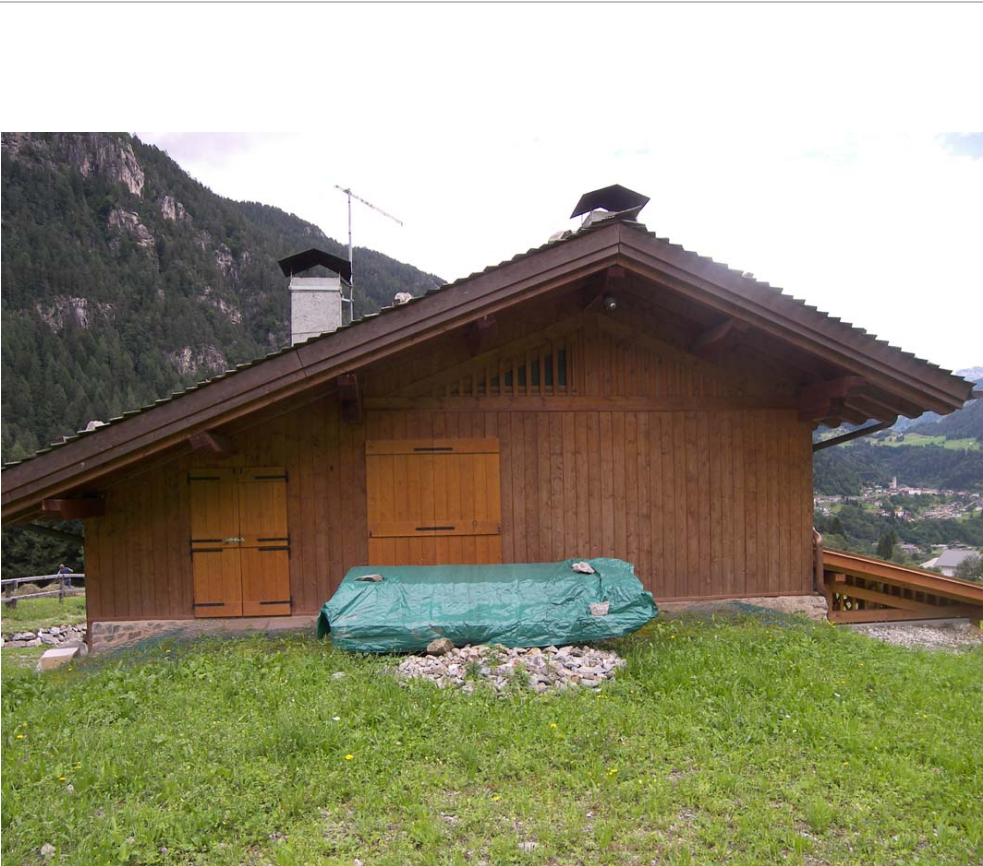
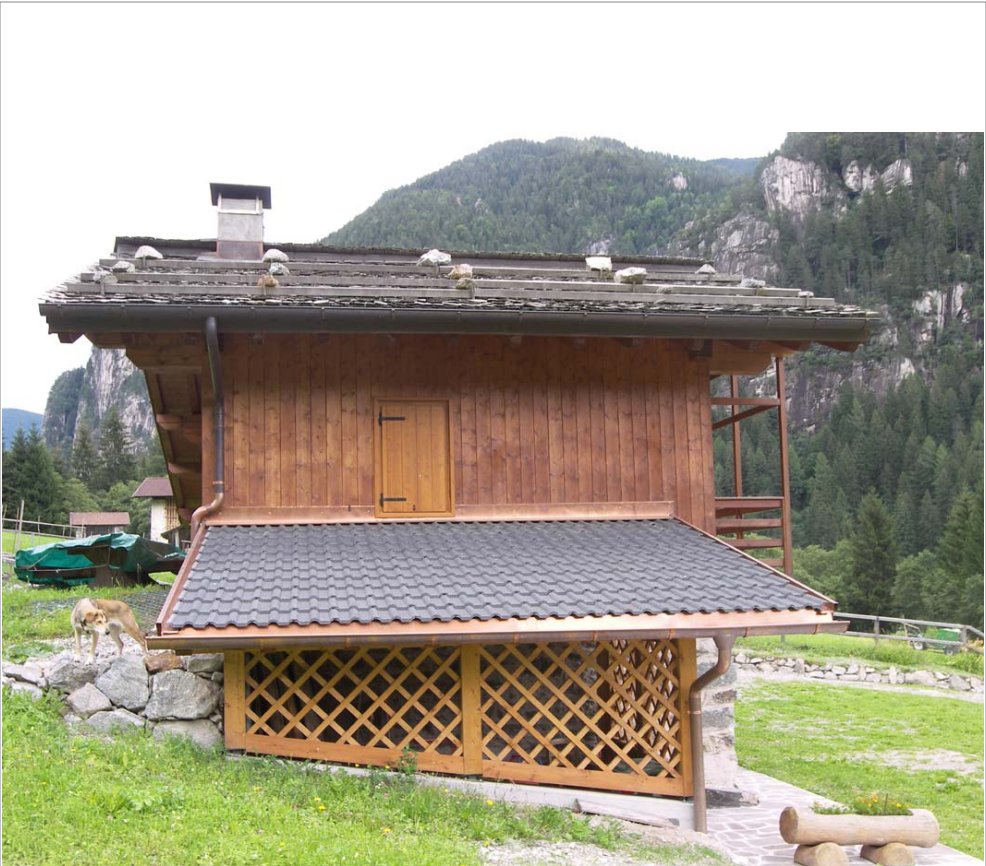
prospetto 1    prospetto 2

**Edificio completamente ricostruito a partire da un tipo A.2, con ampliamenti sul lato destro che lo avvicinano ad un tipo A.4. La legnaia non è riferibile al processo tipologico. Nemmeno fuoco e letto in finto assito (in realtà con muratura retrostante) sono riferibili al processo tipologico.**
