area omogenea **CAN 15** edificio n. **001** c. c. **CANAL SAN BOVO I p.** particella **.1866/17** riferimenti fotografie **DAL CAN1500101 AL CAN1500118**

### Indicazioni di intervento

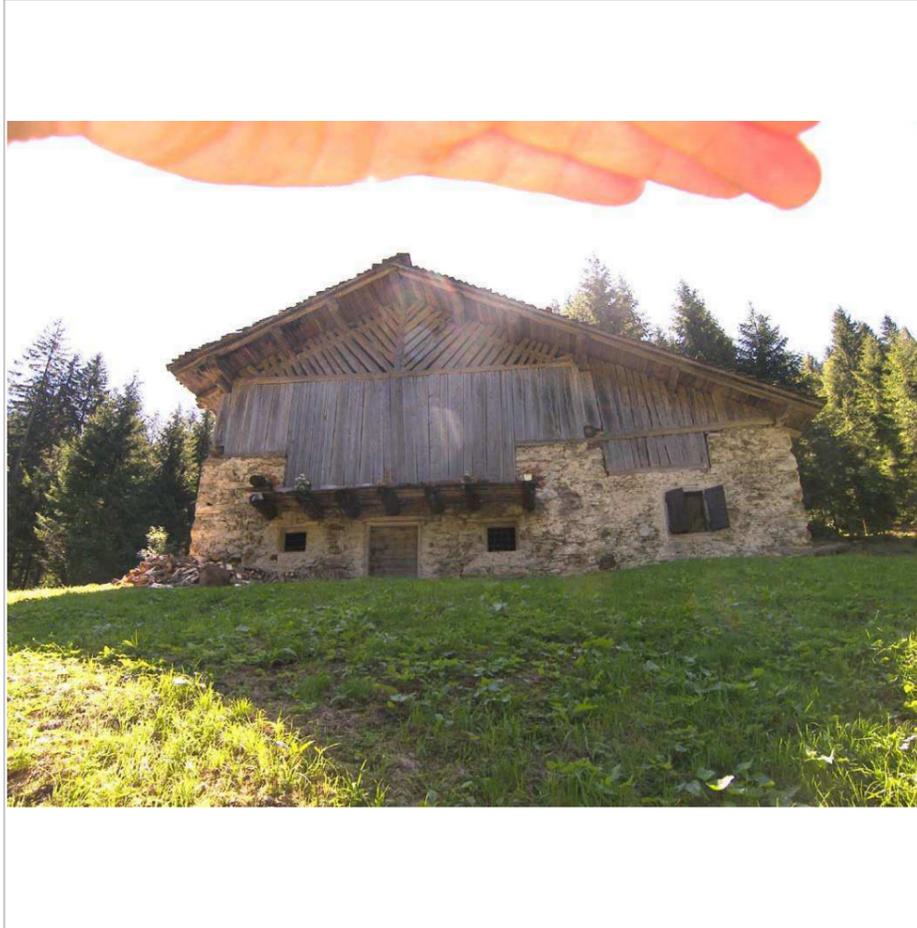
prospetto 1    prospetto 2

Edificio	iscrizioni	iscrizione: "CA SALV"	stato elevazioni	M	elementi qualificanti	iscrizioni	elementi degradanti	altro	uso attuale	agricolo abitativo
			stato copertura	C					utilizzo	temporaneo

materiali copertura	scandole	stato generale	M						
--	---------------------	----------	----------------	---	--	--	--	--	--	--

Edificio	tipologia	A.4	leggibilità del processo edilizio	Media						
	ambienti	Fienile 1.1.04 Stalla 1.1.07 Fuoco 3.2.03 Letto 3.1.05	coerenza col processo tipologico	Media	evoluzione dell'edificio	Edificio probabilmente sorto in più fasi, con Fienile di tipo intermedio tra il 1.1.04 e il 1.1.07.	note

categoria d'intervento  
**Risanamento Conservativo**

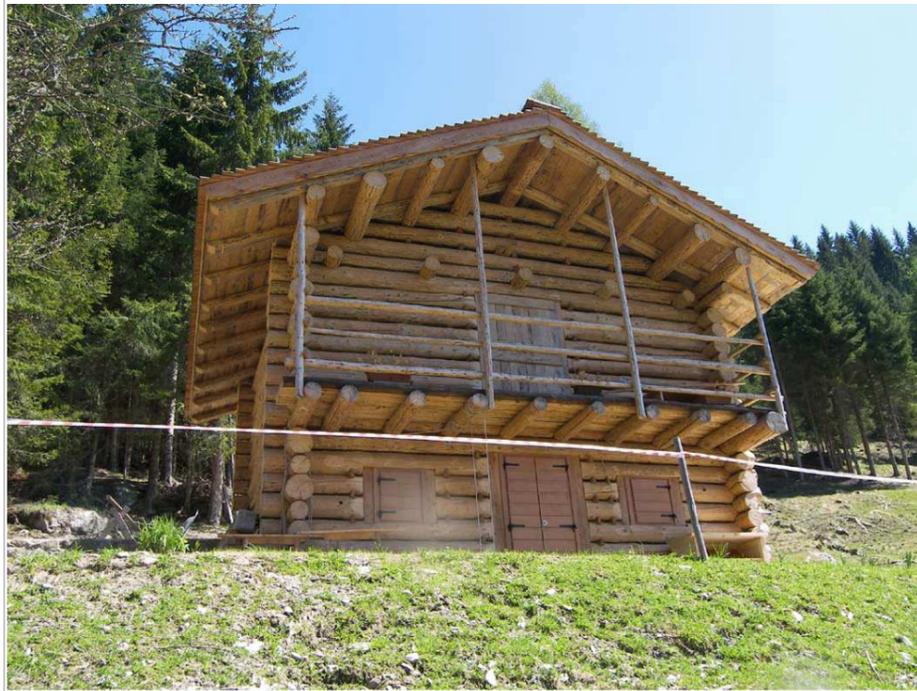
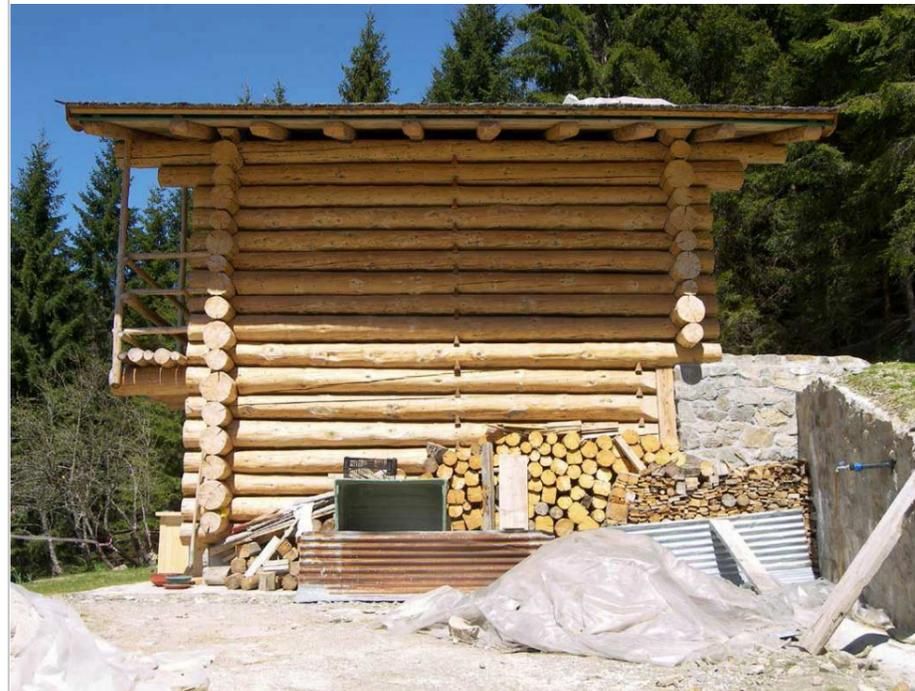
prospetto 1    prospetto 2

Edificio	tipo	evoluzione dell'edificio	note
	<b>A.2</b>	<b>Edificio interamente ricostruito.</b>	
	ambienti		
	<b>Fienile 1.1.01</b> <b>Stalla 1.1.01</b>

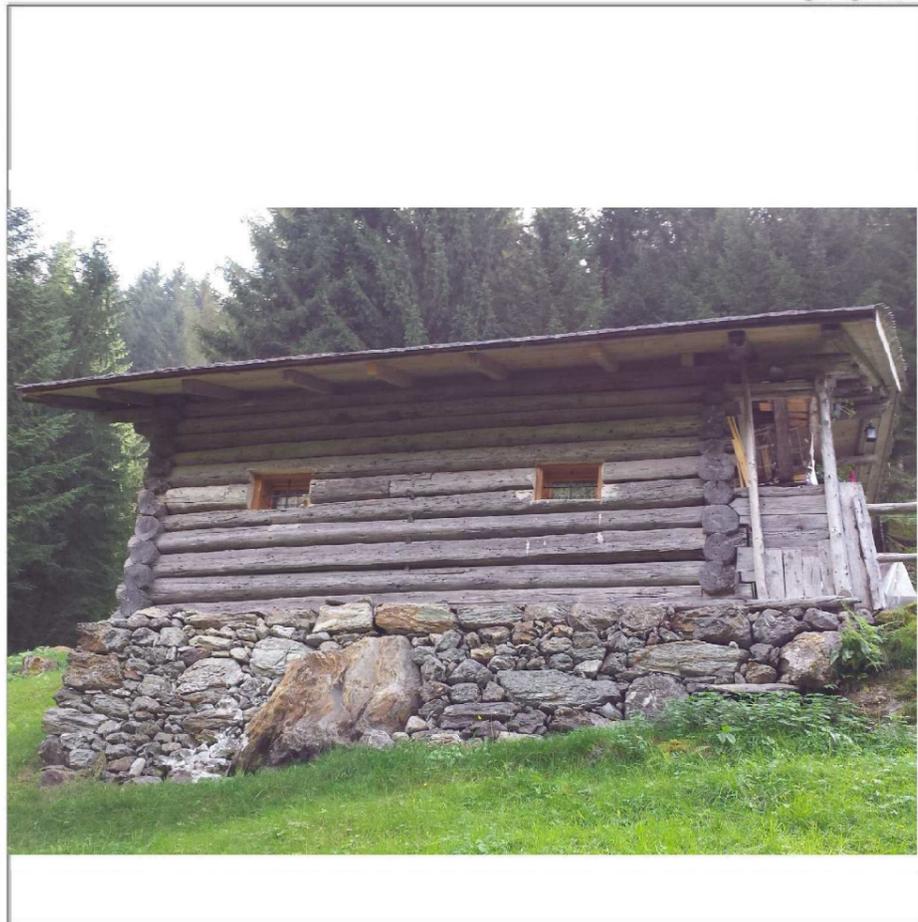
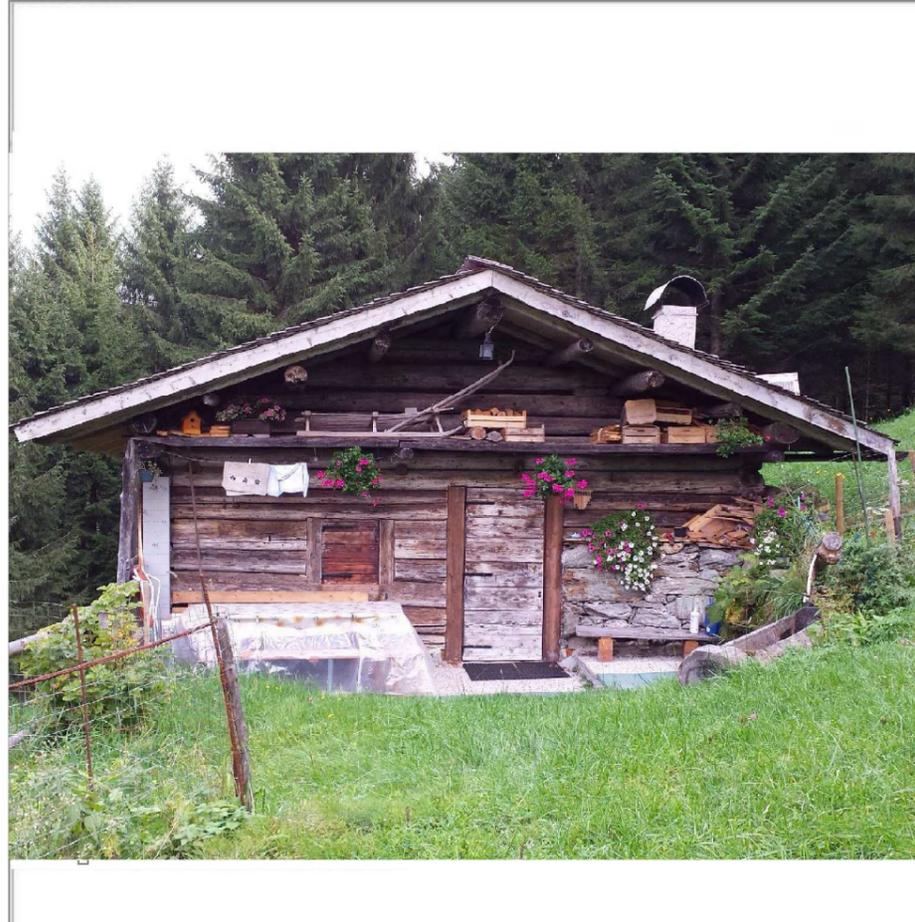
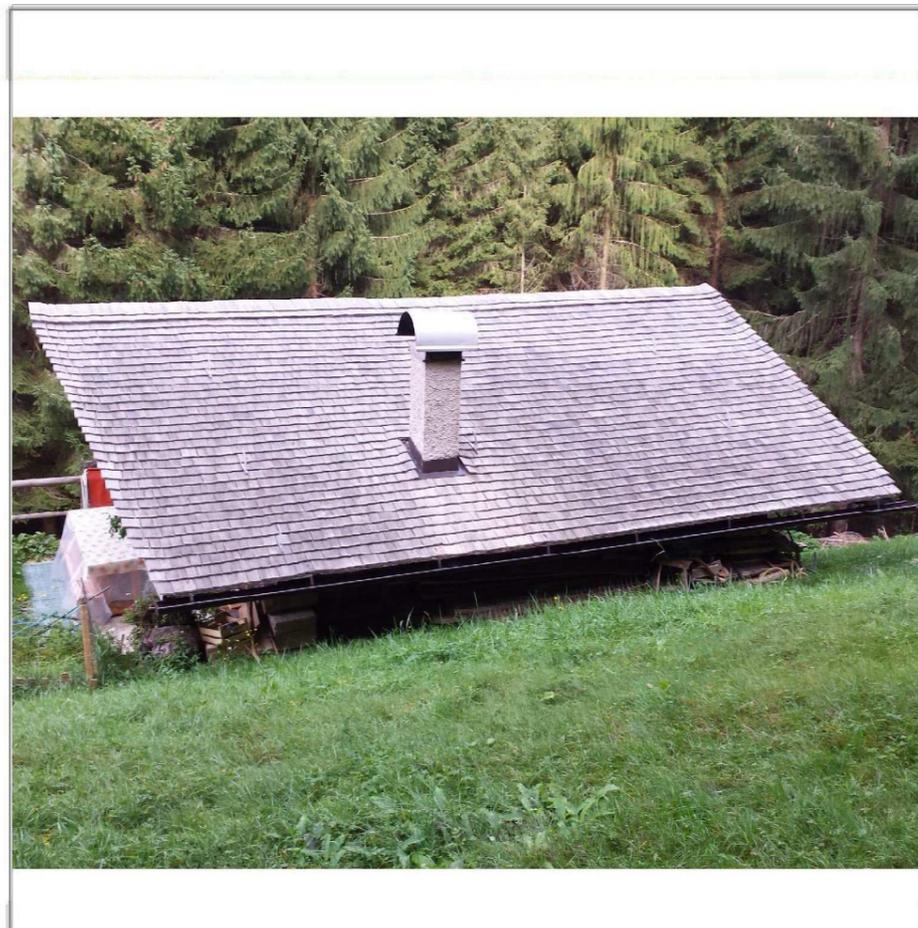
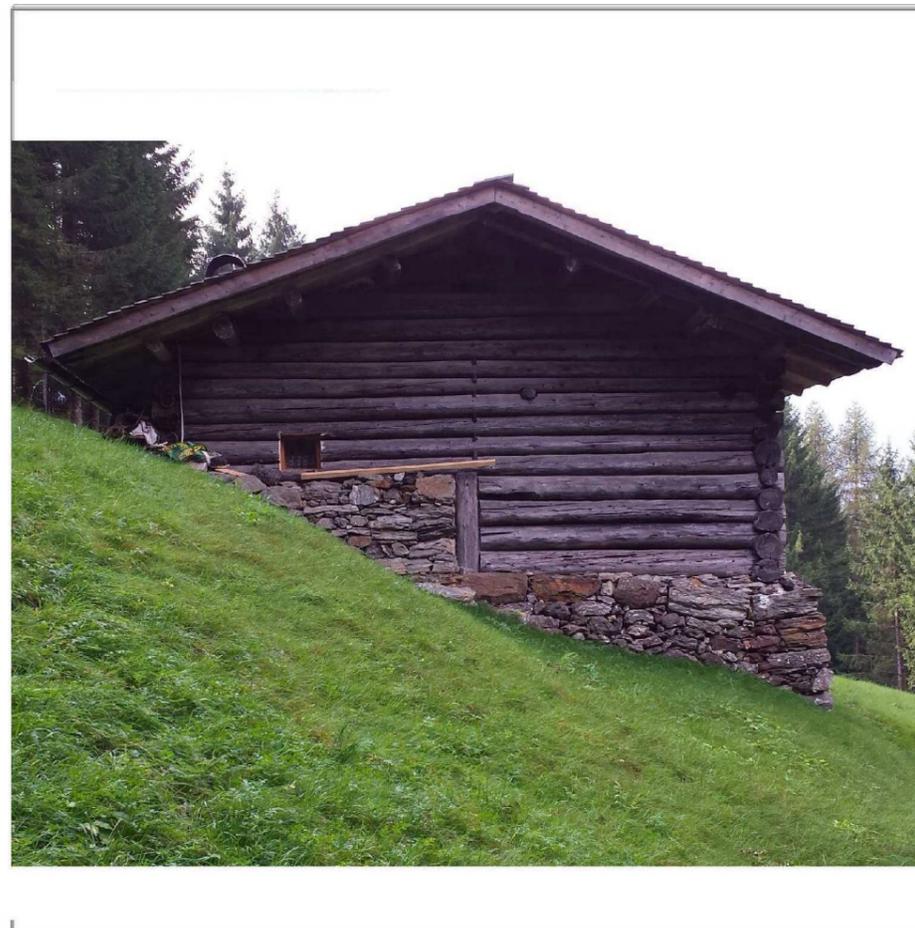
prospetto 1    prospetto 2

Edificio	iscrizioni	stato elevazioni <b>B</b>	elementi qualificanti	elementi degradanti	uso attuale
		stato copertura <b>B</b>			abitativo
		stato generale <b>B</b>			utilizzo
		materiali copertura			temporaneo
		scandole			
		leggibilità del processo edilizio <b>alta</b>			
		coerenza col processo tipologico <b>alta</b>			
		significatività storica <b>media</b>

Edificio	tipo	evoluzione dell'edificio	note
	<b>F.3</b>		
	ambienti

categoria d'intervento  
**risanamento conservativo**

Ricadendo l'edificio in parte in zona geologica con prenalità gravi o medie, qualsiasi intervento è subordinato ad accurate analisi che determinino l'effettivo pericolo del sito e verifichino la possibilità di utilizzare e recuperare l'edificio stesso.

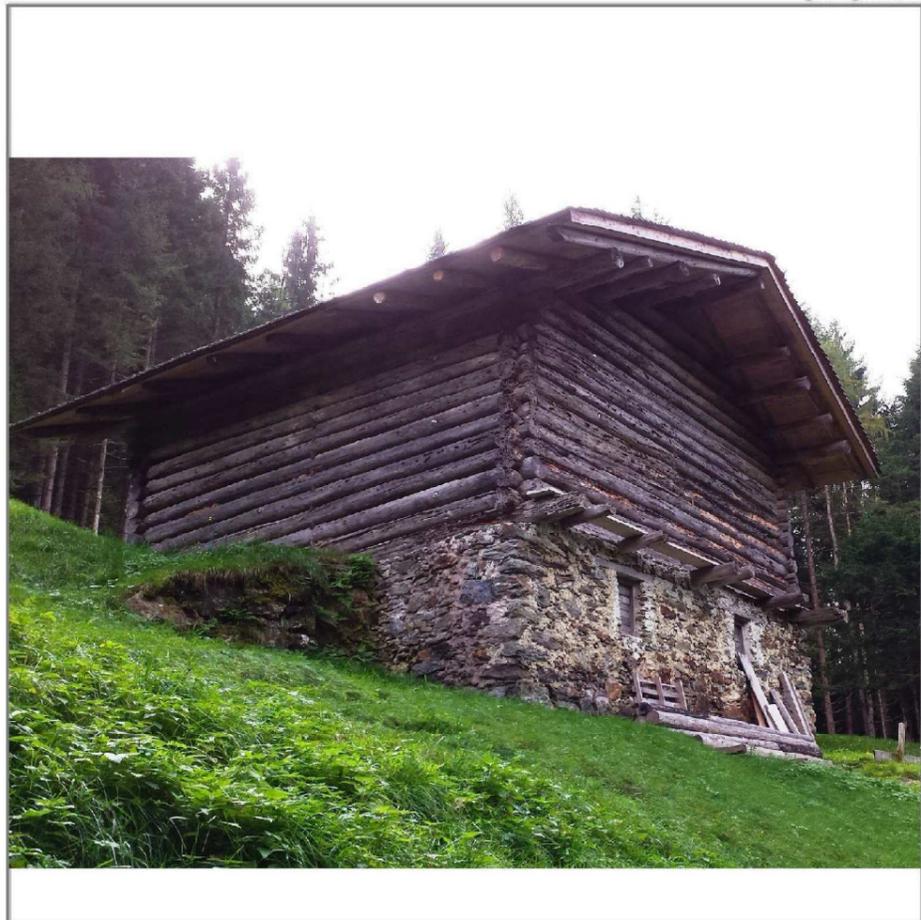
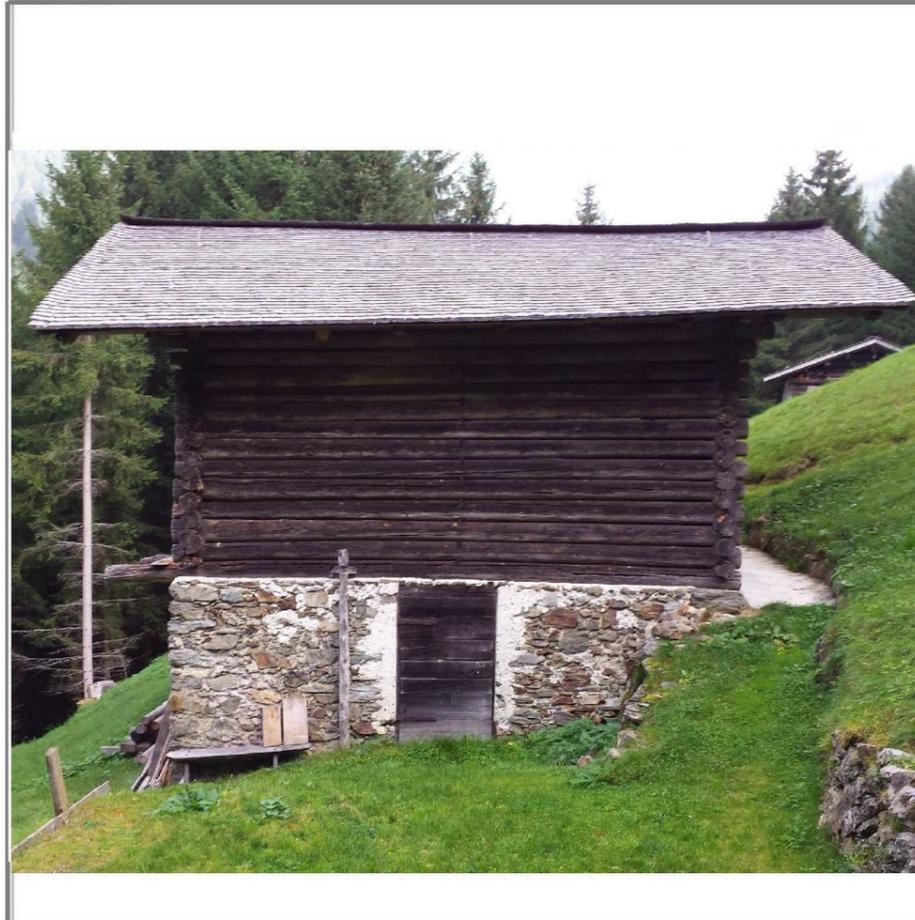
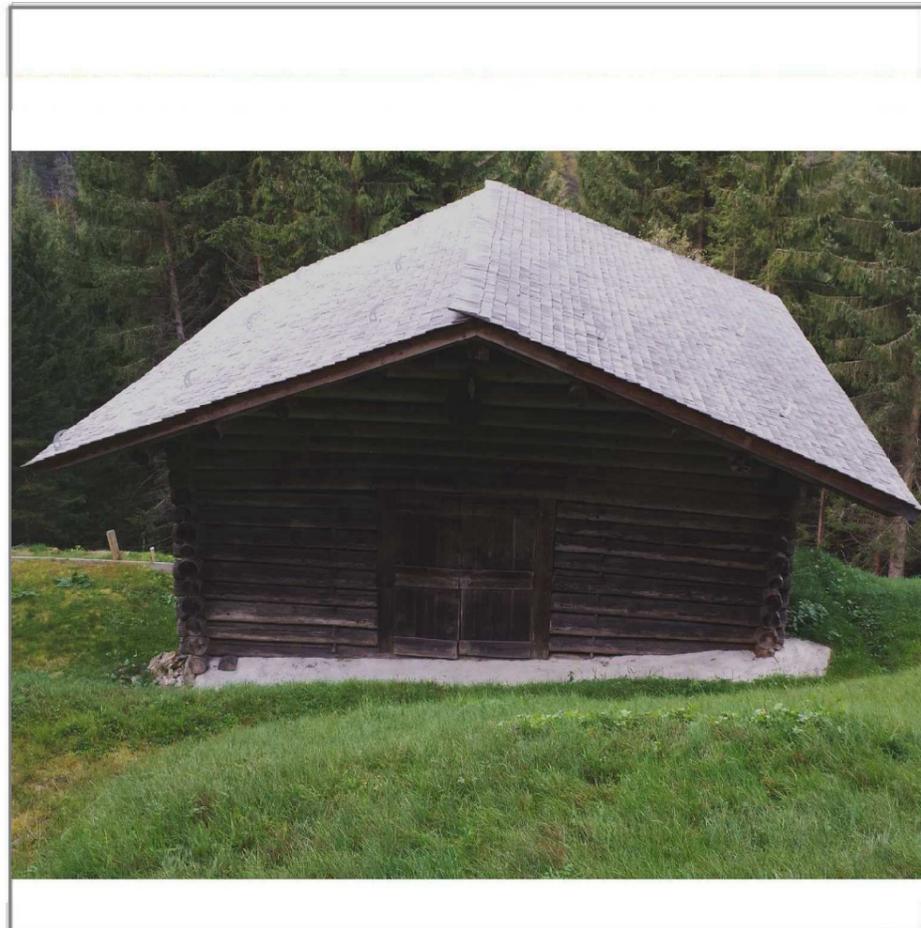
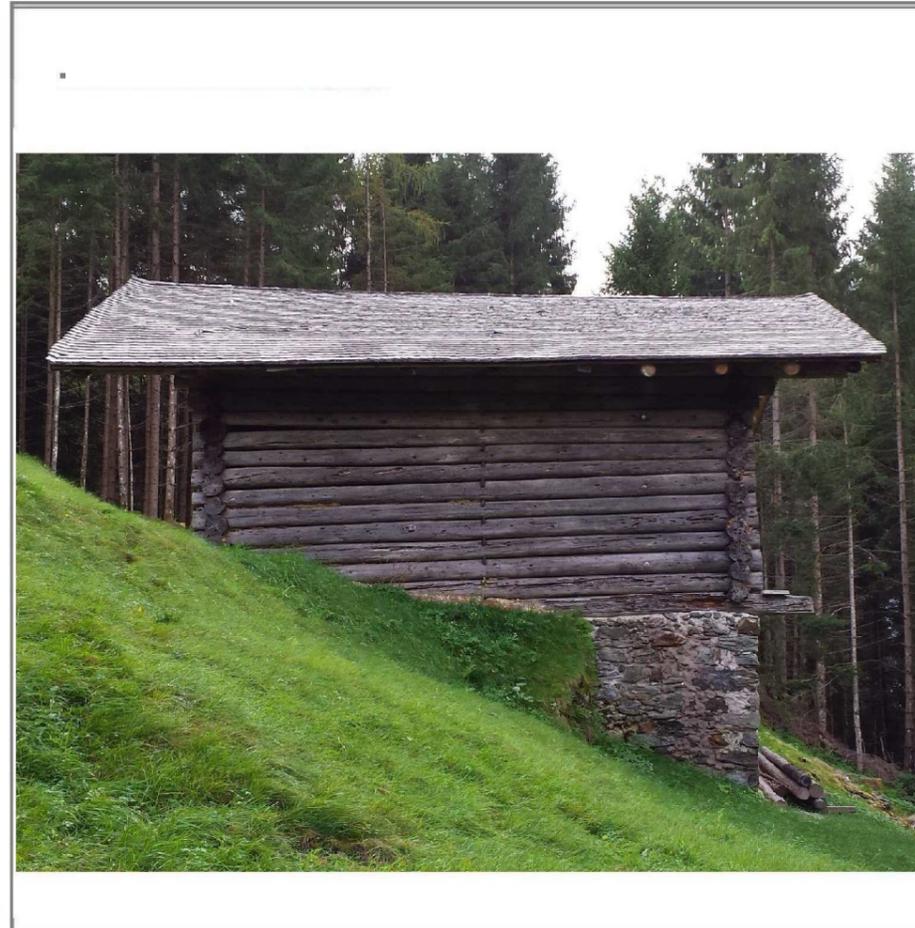
prospetto 1    prospetto 2

Edificio	iscrizioni	stato elevazioni	M	elementi qualificanti	elementi degradanti	uso attuale
		stato copertura	B		pavimento cementizio esterno	agricolo
		stato generale	M			utilizzo
		materiali copertura				temporaneo
		scandole

Edificio	tipo	evoluzione dell'edificio	note
	<b>A.2</b>	Edificio unitario	
	ambienti		
	<b>Fienile 1.1.01</b> <b>Stalla 1.1.07</b>

categoria d'intervento  
**Ristrutturazione**

Ricadendo l'edificio in parte in zona geologica con prenalità gravi o medie, qualsiasi intervento è subordinato ad accurate analisi che determinino l'effettivo pericolo del sito e verifichino la possibilità di utilizzare e recuperare l'edificio stesso.

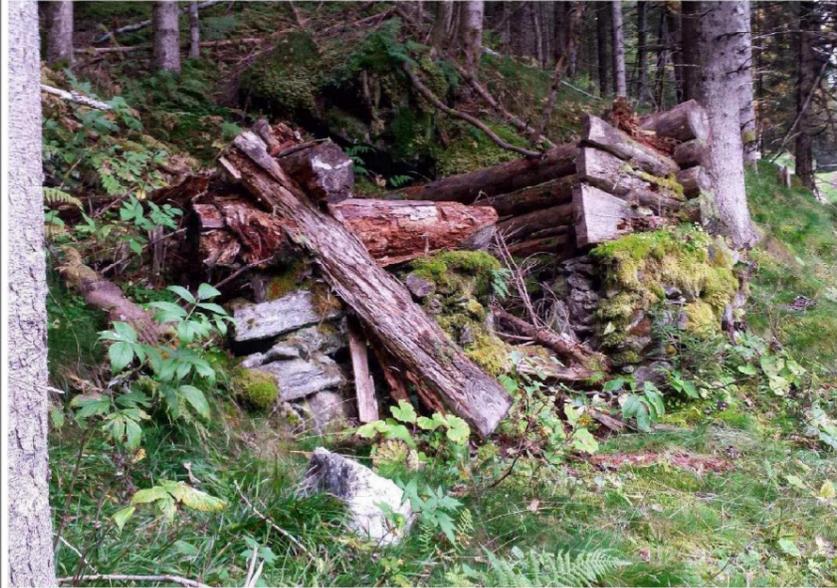
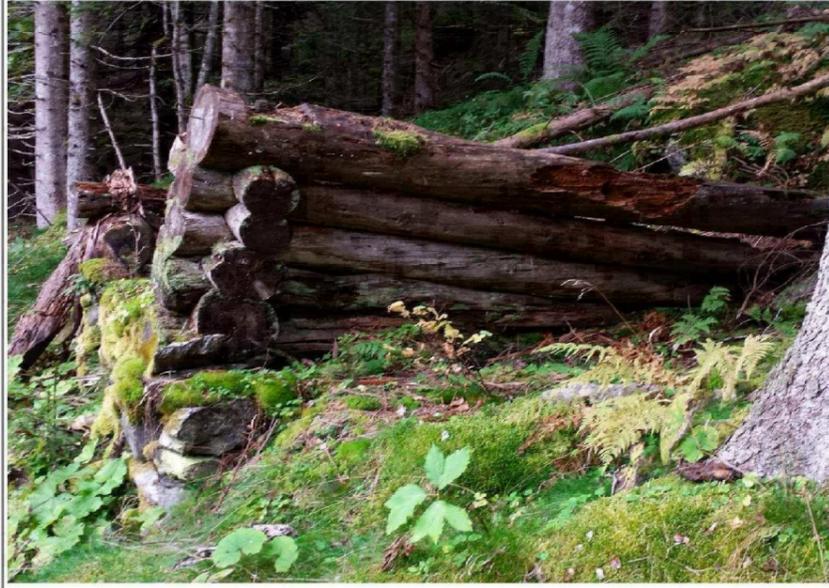
prospetto 1    prospetto 2

Edificio	iscrizioni	stato elevazioni <input type="text" value="P"/> stato copertura <input type="text" value="P"/> stato generale <input type="text" value="P"/>	elementi qualificanti	elementi degradanti	uso attuale
		materiali copertura <input type="text"/>			utilizzo abbandonato

Edificio	tipo	evoluzione dell'edificio	note
	ex E.3.1 ambienti ex Fuoco 1.1.1	ex edificio riconducibile al tipo E.3.1.

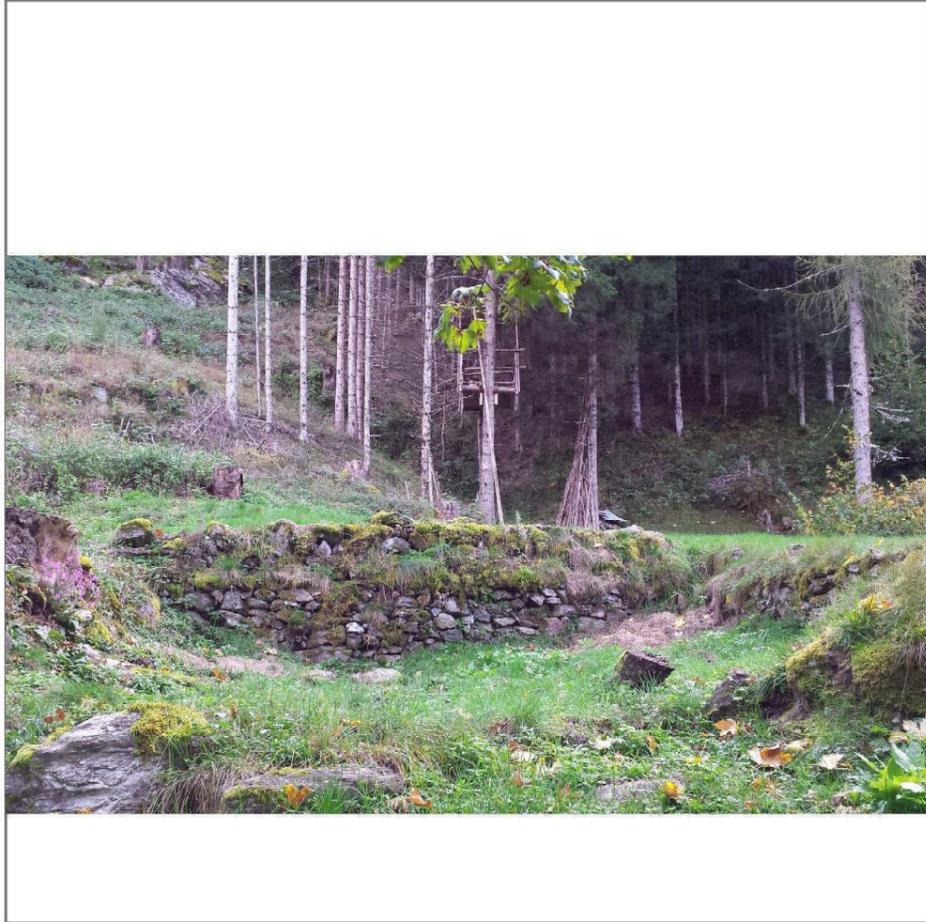
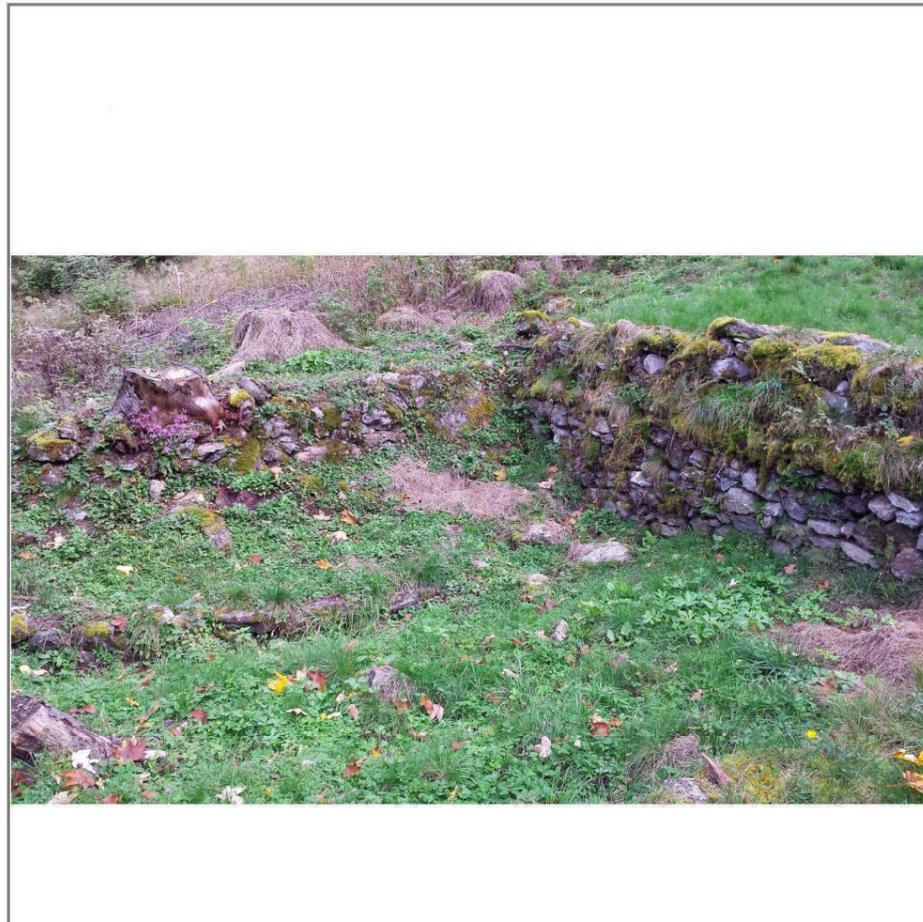
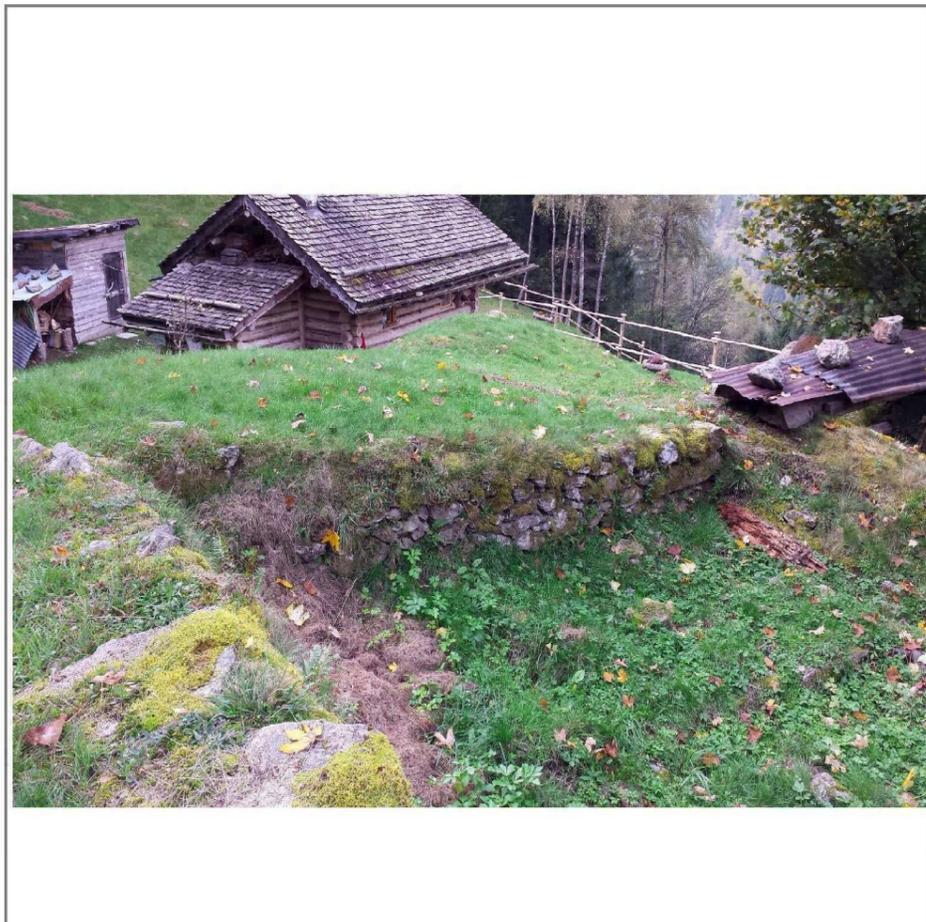
prospetto 1    prospetto 2

<i>Edificio</i>	iscrizioni	stato elevazioni <input type="text" value="P"/>	elementi qualificanti	elementi degradanti	uso attuale
		stato copertura <input type="text" value="P"/>			agricolo
		stato generale <input type="text" value="P"/>			utilizzo
		materiali copertura			abbandonato
		leggibilità del processo edilizio <input type="text" value="Nulla"/>			
		coerenza col processo tipologico <input type="text" value="Nulla"/>			
		significatività storica <input type="text" value="Nulla"/>

definizione secondo la L.P. 1/2008  
**Rudere**

Ricadendo l'edificio in area critica recuperabile per la Carta di Sintesi Geologica del PUP, qualsiasi intervento è subordinato al rispetto dell'art. 3 delle Norme di Attuazione del PUP (all.B della L.P. 7 agosto 2003 n.7 "Approvazione della variante 2000 al PUP)

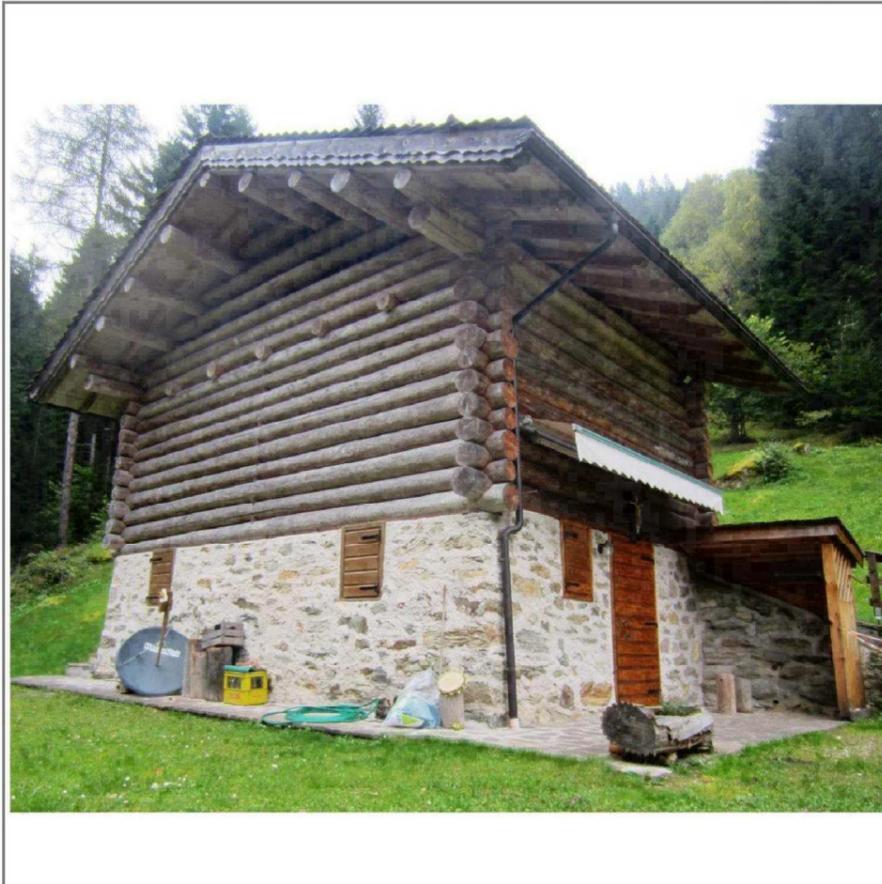
prospetto 1    prospetto 2

Edificio	iscrizioni	stato elevazioni <b>B</b>	elementi qualificanti	elementi degradanti	uso attuale
		stato copertura <b>B</b>	elevazione sasso faccia a vista	antenne e impianti simili tenda da sole estensibile cassonetti metallici	agricolo produttivo
		stato generale <b>B</b>			utilizzo
		materiali copertura			temporaneo
		scandole			
		leggibilità del processo edilizio <b>Alta</b>			
		coerenza col processo tipologico <b>Alta</b>			
		significatività storica <b>Alta</b>

Edificio	tipo	evoluzione dell'edificio	note
	<b>A.2</b>	Edificio ex stalla e fienile riconducibile al tipo A.2	la stalla è stata trasformata ad uso abitativo temporaneo
	ambienti		
	<b>Stalla 1.1.8</b> <b>Fienile 1.1.1</b>

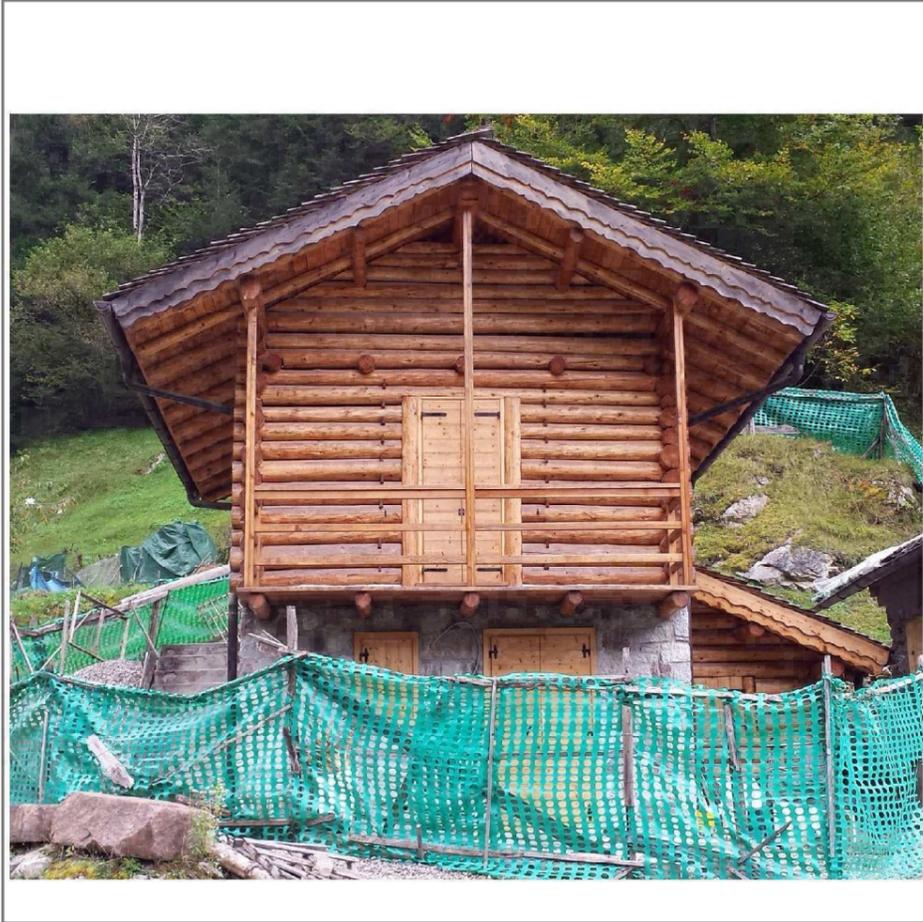
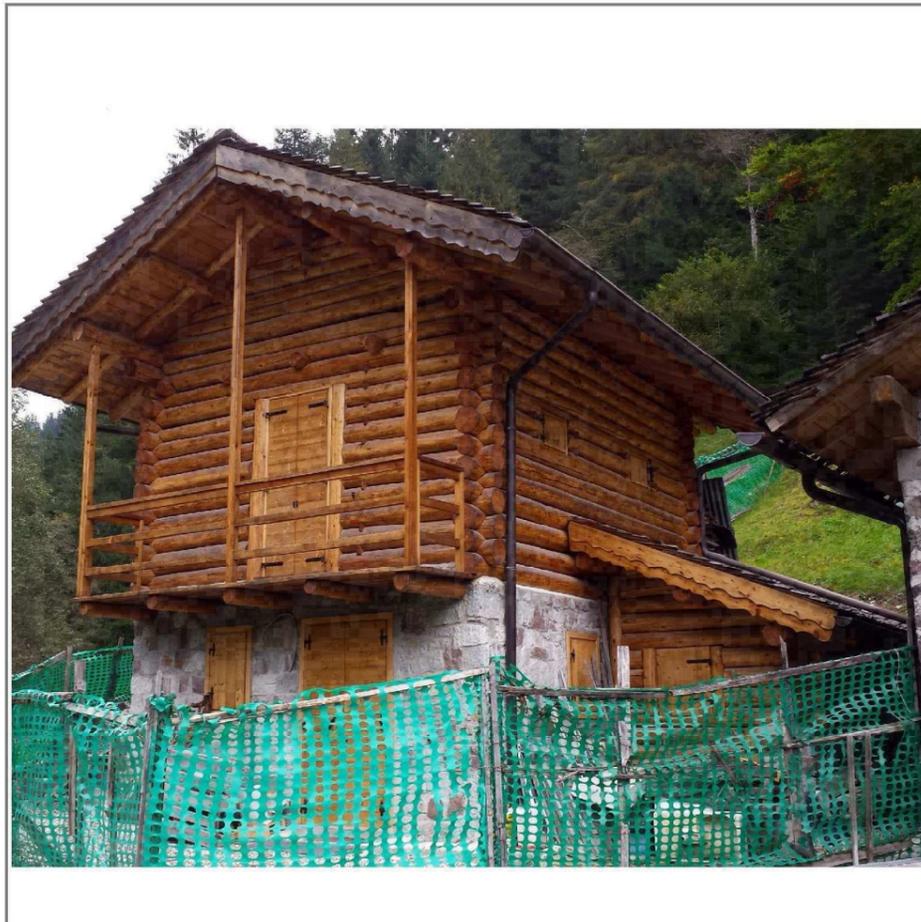
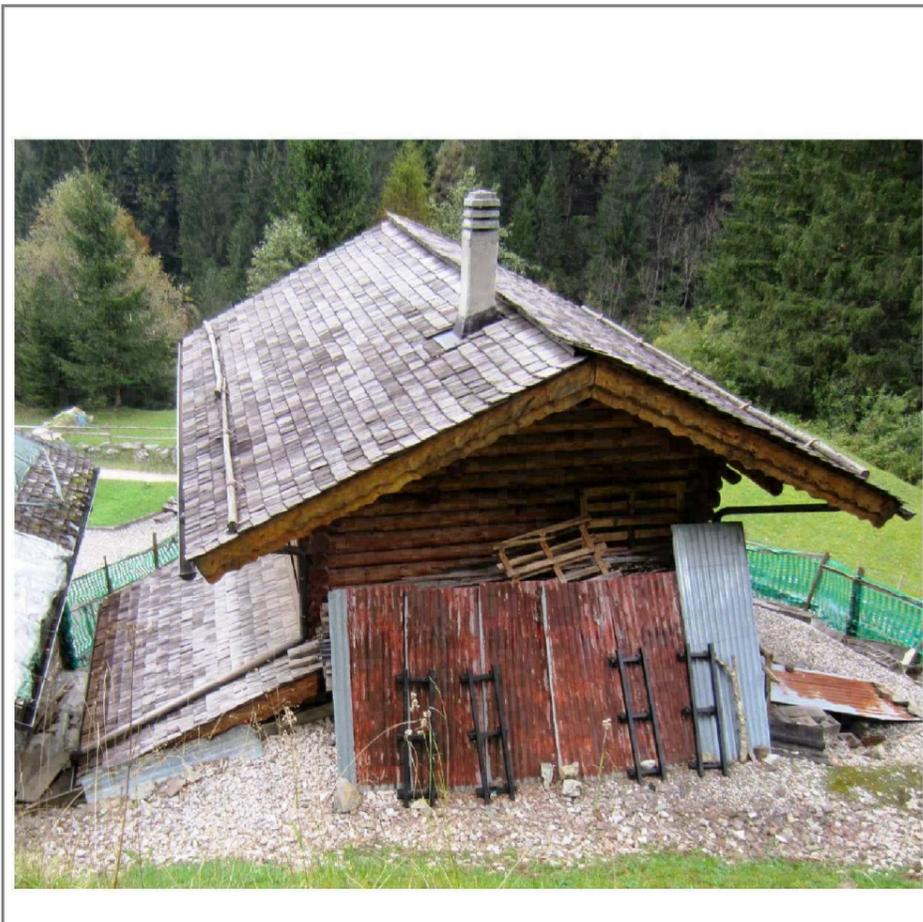
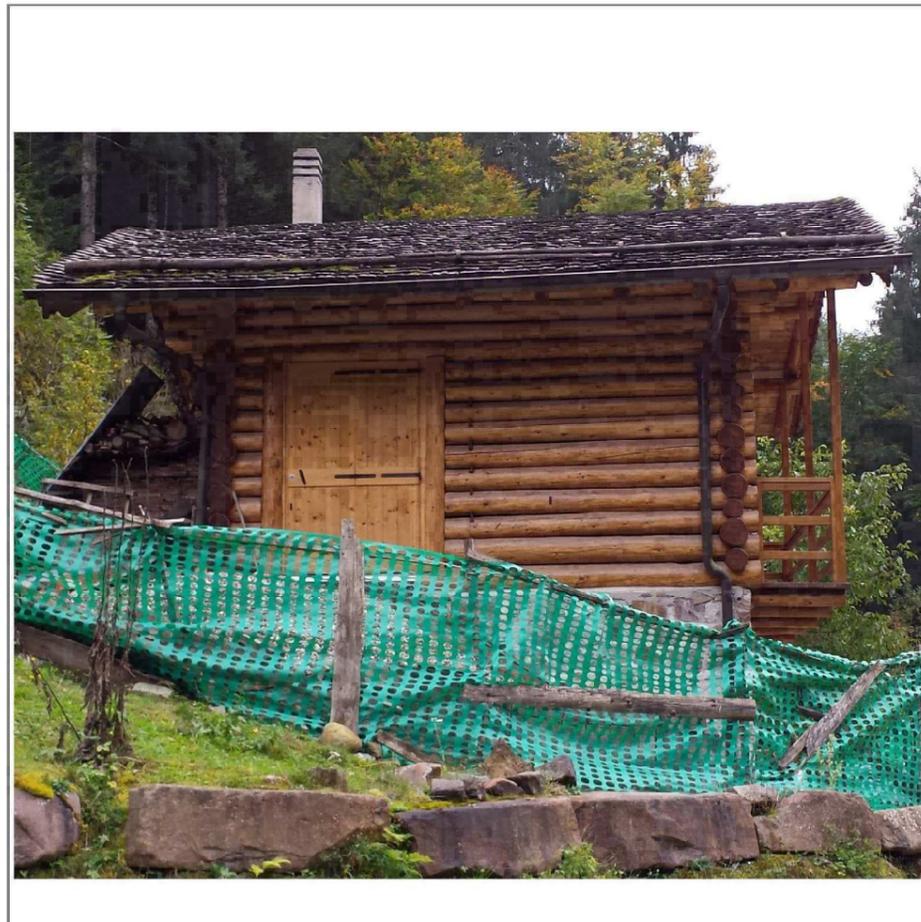
prospetto 1    prospetto 2

Edificio	iscrizioni	colmo a valle "MA CE FL 2001"	stato elevazioni	B	elementi qualificanti	elementi degradanti	uso attuale	Abitativo
			stato copertura	B			utilizzo	temporaneo
			stato generale	B				
			materiali copertura					
			Scandole					
			leggibilità del processo edilizio	Alta				
			coerenza col processo tipologico	Alta				
			significatività storica	Alta

Edificio	tipo	A.2	evoluzione dell'edificio	Edificio del tipo A.2 riconvertivo ad uso abitativo All'edificio unitario è stato aggiunto a PT un corpo aggregato	note
	ambienti	Fienile 1.1.2 Stalla 1.1.7

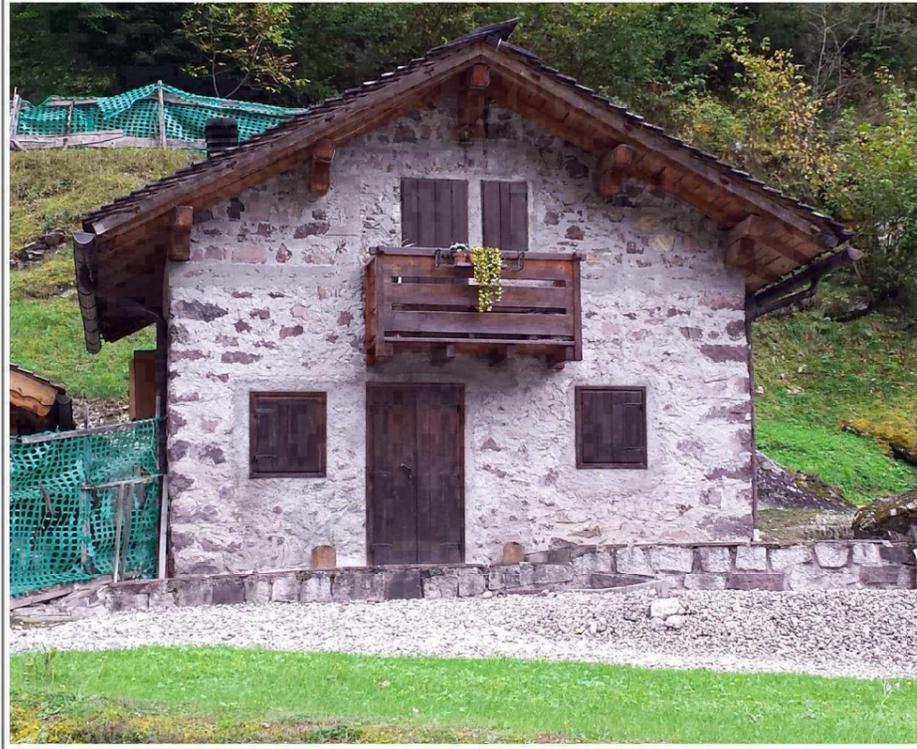
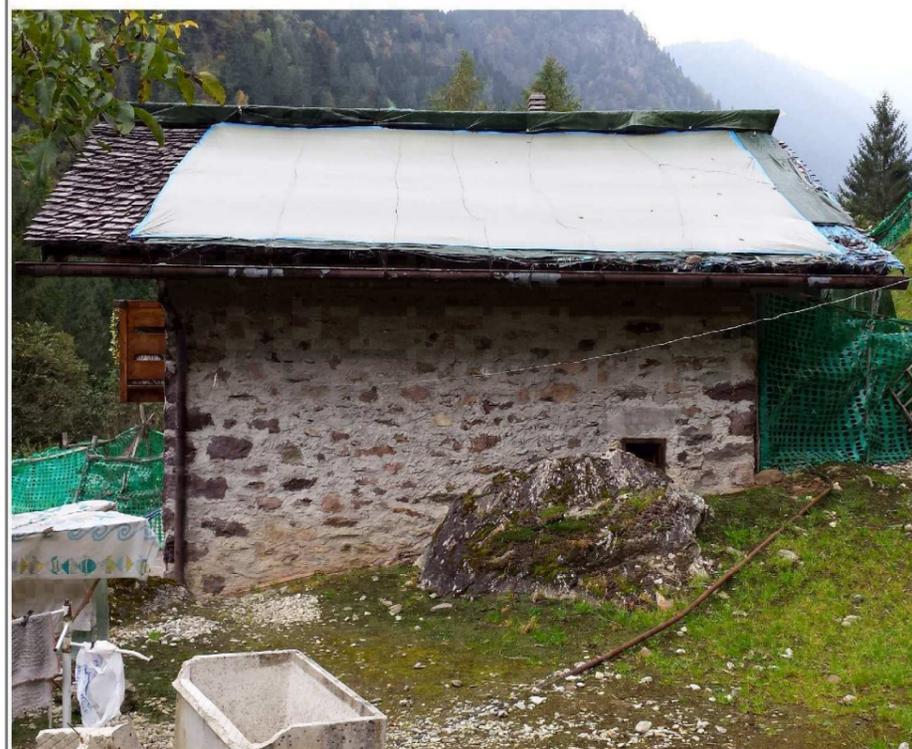
prospetto 1 prospetto 2

Edificio	iscrizioni	stato elevazioni	B	elementi qualificanti	elementi degradanti	uso attuale
		stato copertura	B			
		stato generale	B			utilizzo
		materiali copertura				temporaneo
		Scandole				
		leggibilità del processo edilizio	Alta			
		coerenza col processo tipologico	Alta			
		significatività storica	Media

Edificio	tipo	evoluzione dell'edificio	note
	E.4.1.2 ambienti Fuoco 2.1.1 Letto 2.1.1	Edificio unitario	Recente formazione di cordolo cementizio nella zona del sottotetto

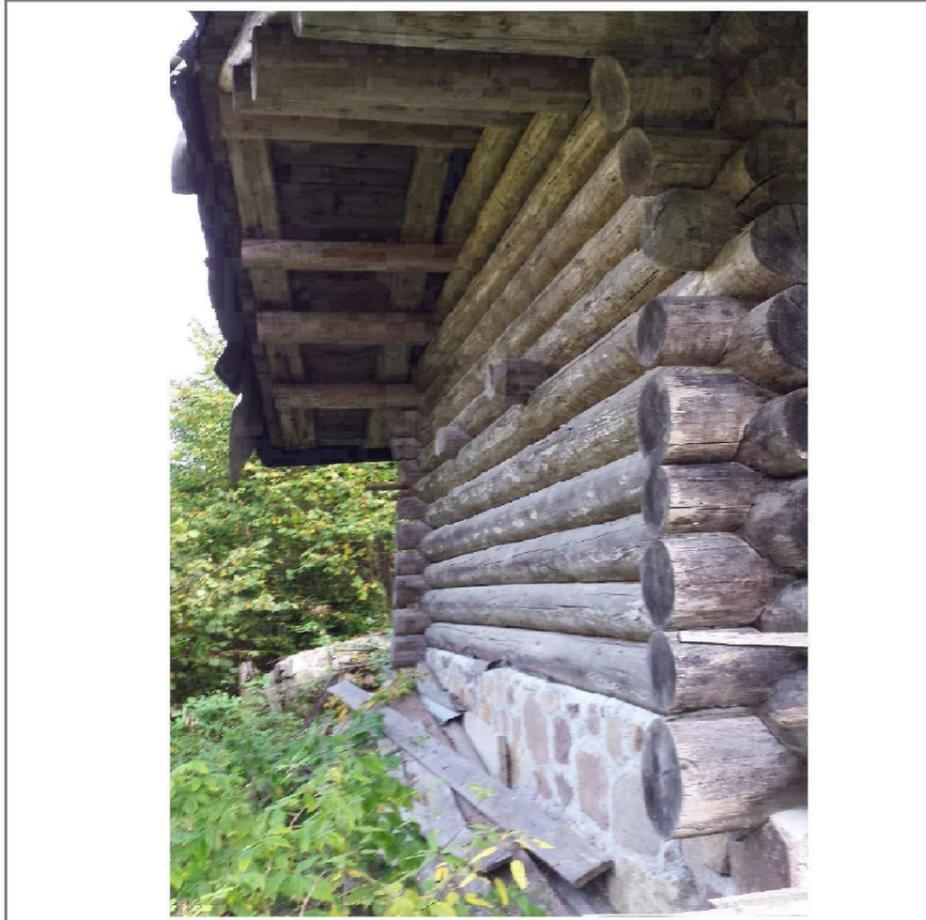
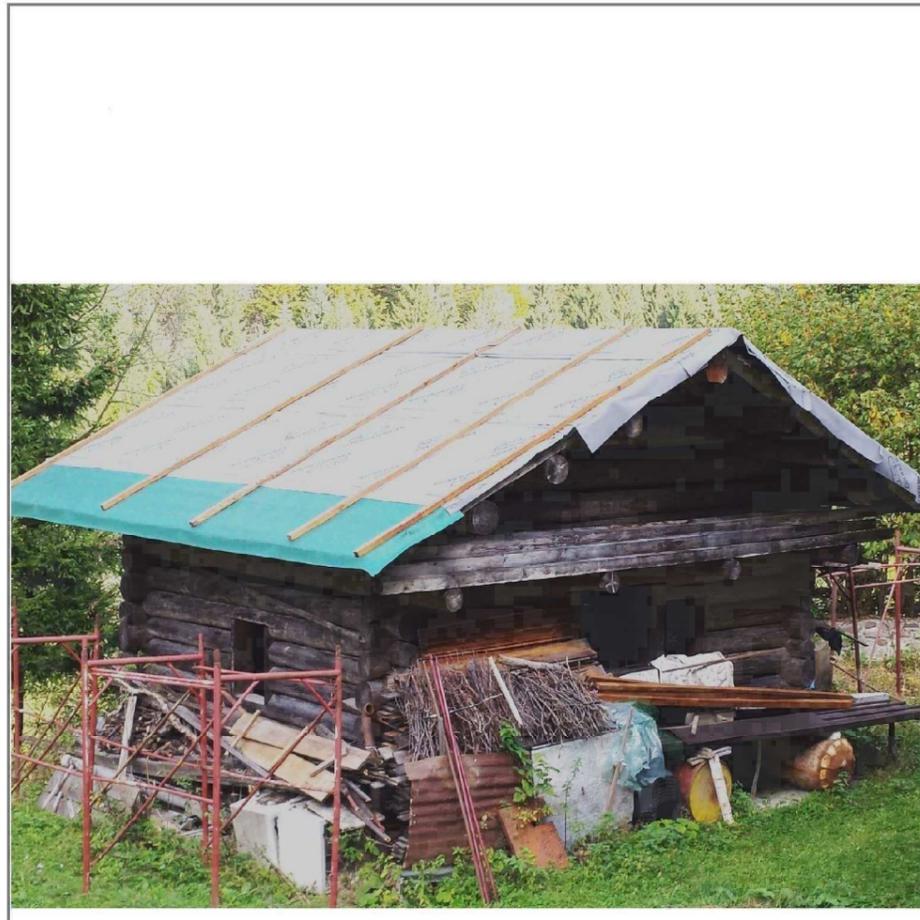
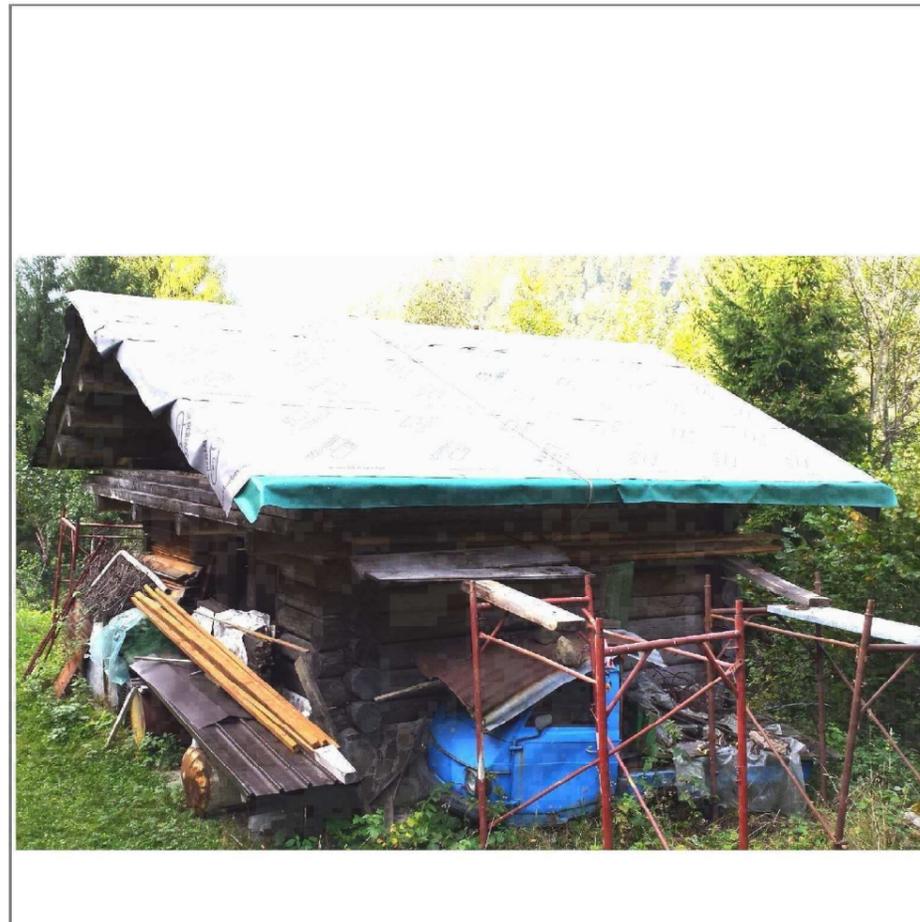
prospetto 1    prospetto 2

Edificio	iscrizioni	stato elevazioni	B	elementi qualificanti	elementi degradanti	uso attuale
	incisione sul colmo "TAFE 1994"	stato copertura	B			agricolo
		stato generale	B			utilizzo
		materiali copertura				temporaneo
		guaina ( in costruzione)

Edificio	tipo	evoluzione dell'edificio	note
	<b>E.4.1.1</b> ambienti <b>Fuoco 1.1.1</b>	<b>Edificio unitario</b>
