area omogenea **CAN 15** edificio n. **001** c. c. **CANAL SAN BOVO I p.** particella **.1866/17** riferimenti fotografie **DAL CAN1500101 AL CAN1500118**

### Indicazioni di intervento

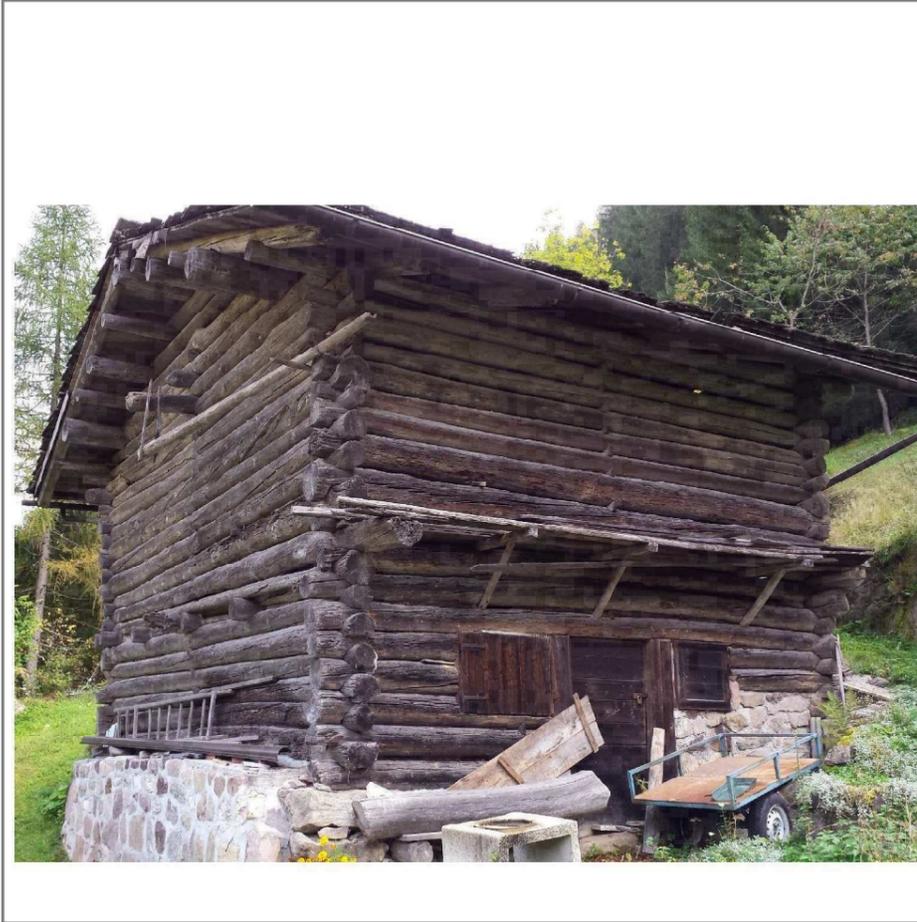
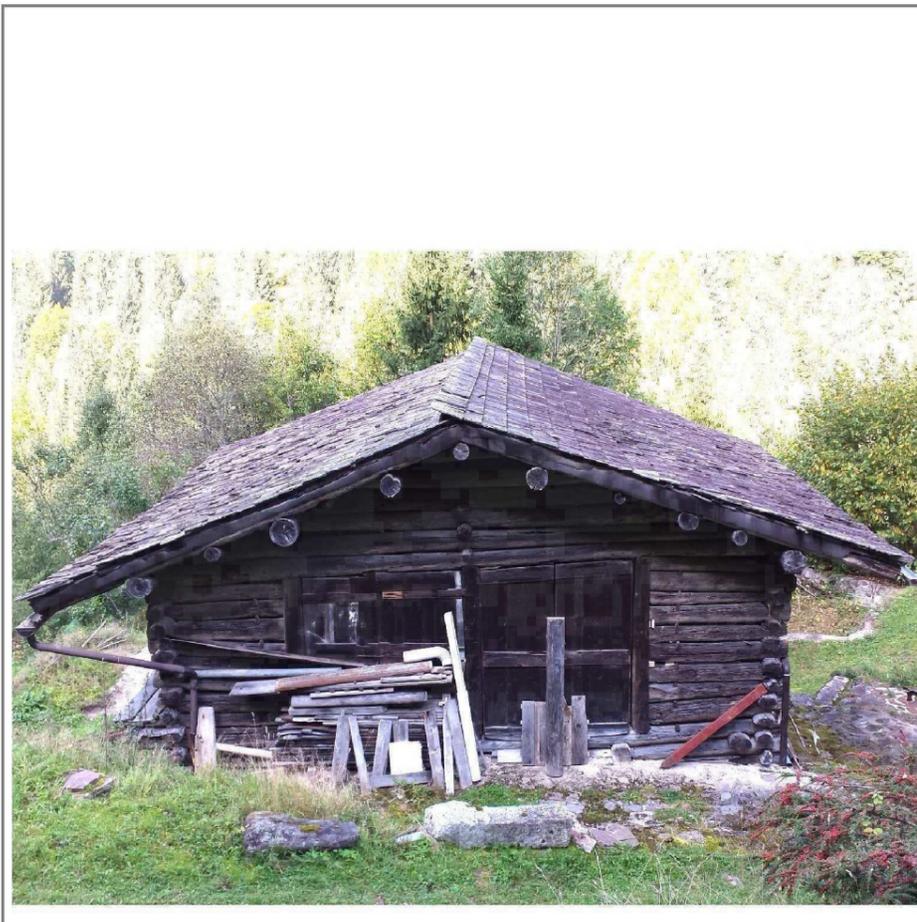
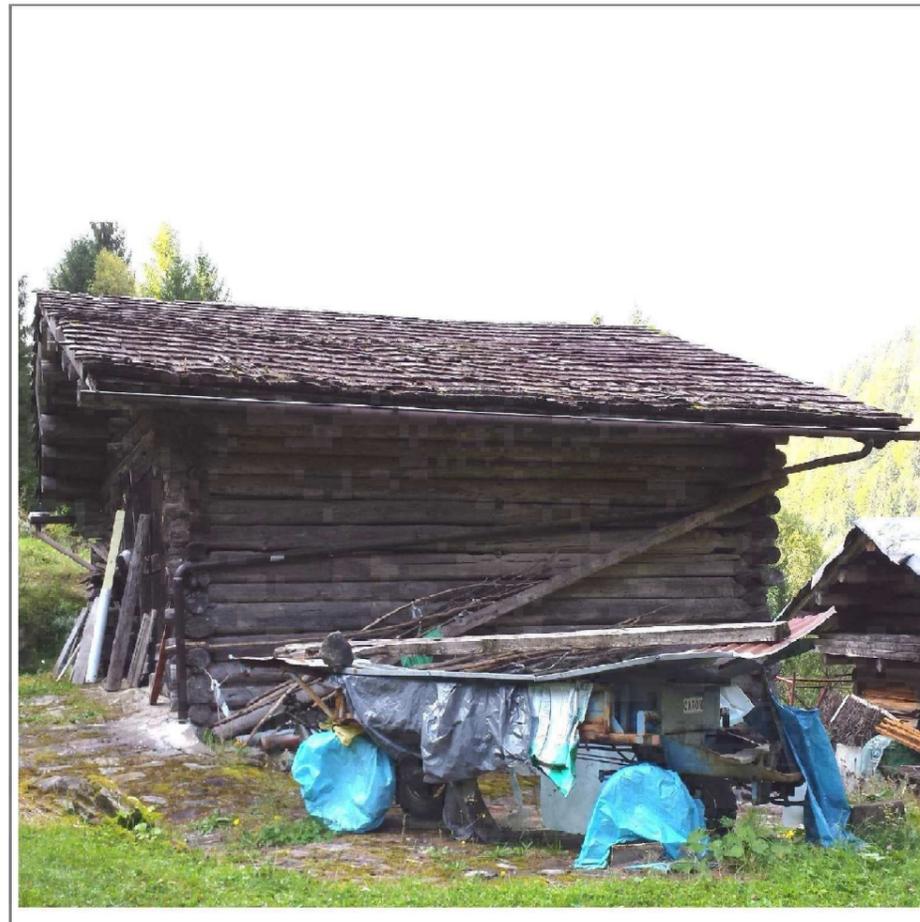
prospetto 1    prospetto 2

Edificio	iscrizioni	stato elevazioni <input type="text" value="M"/>	elementi qualificanti	elementi degradanti	uso attuale
		stato copertura <input type="text" value="M"/>			agricolo
		stato generale <input type="text" value="M"/>			utilizzo
		materiali copertura			temporaneo
		scandole			
		leggibilità del processo edilizio <input type="text" value="Alta"/>			
		coerenza col processo tipologico <input type="text" value="Alta"/>			
		significatività storica <input type="text" value="Alta"/>

Edificio	tipo	evoluzione dell'edificio	note
	A.2 C.2 ambienti	<b>Edificio composto da unica stalla e doppio fienile. La stalla è riconducibile al tipo A2. Il doppio fienile è riconducibile al tipo C2</b>	
	Stalla 1.1.3 Fienile 1.1.3

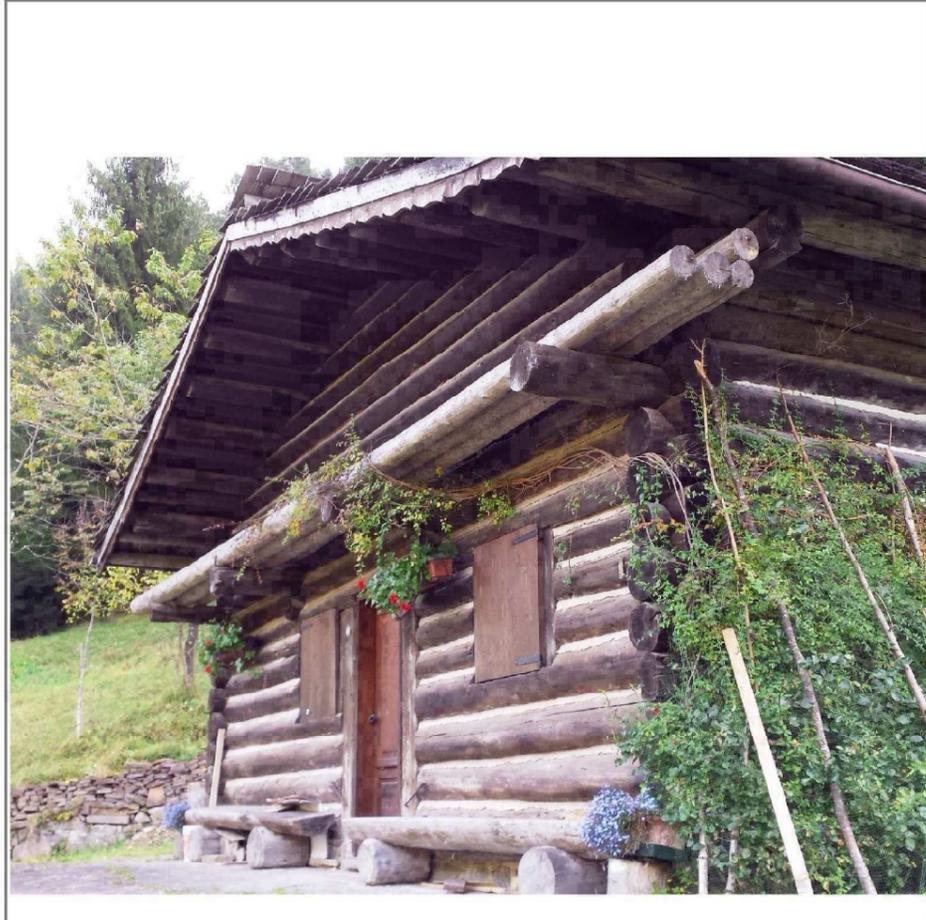
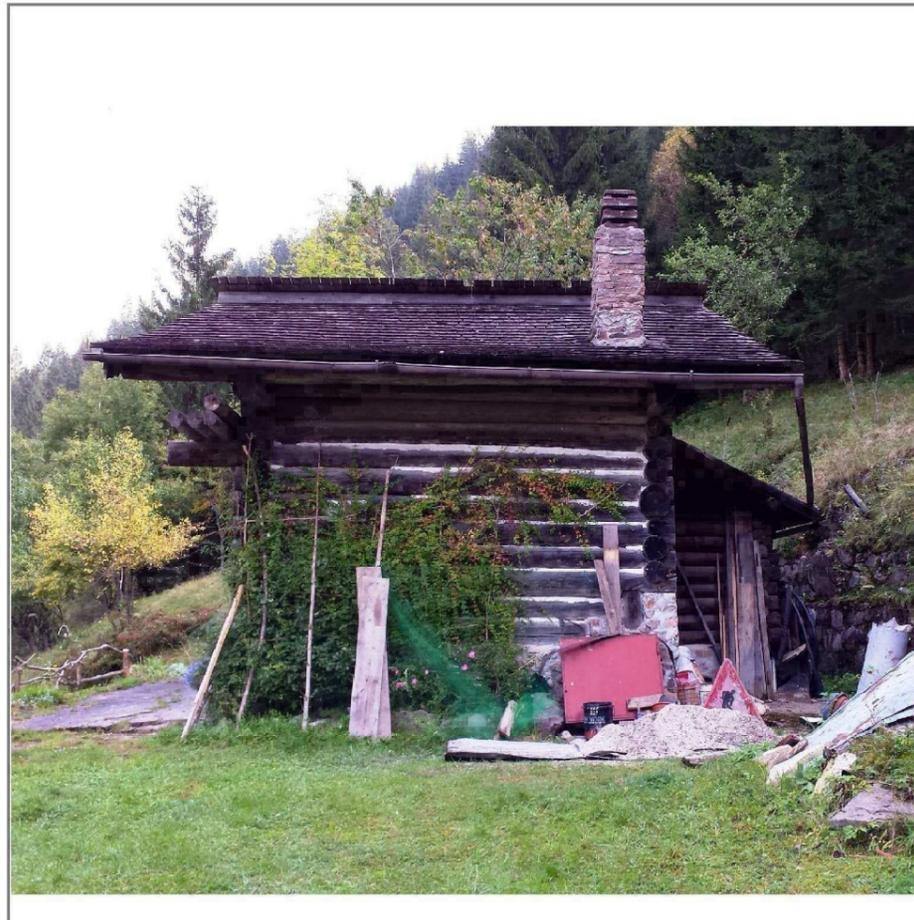
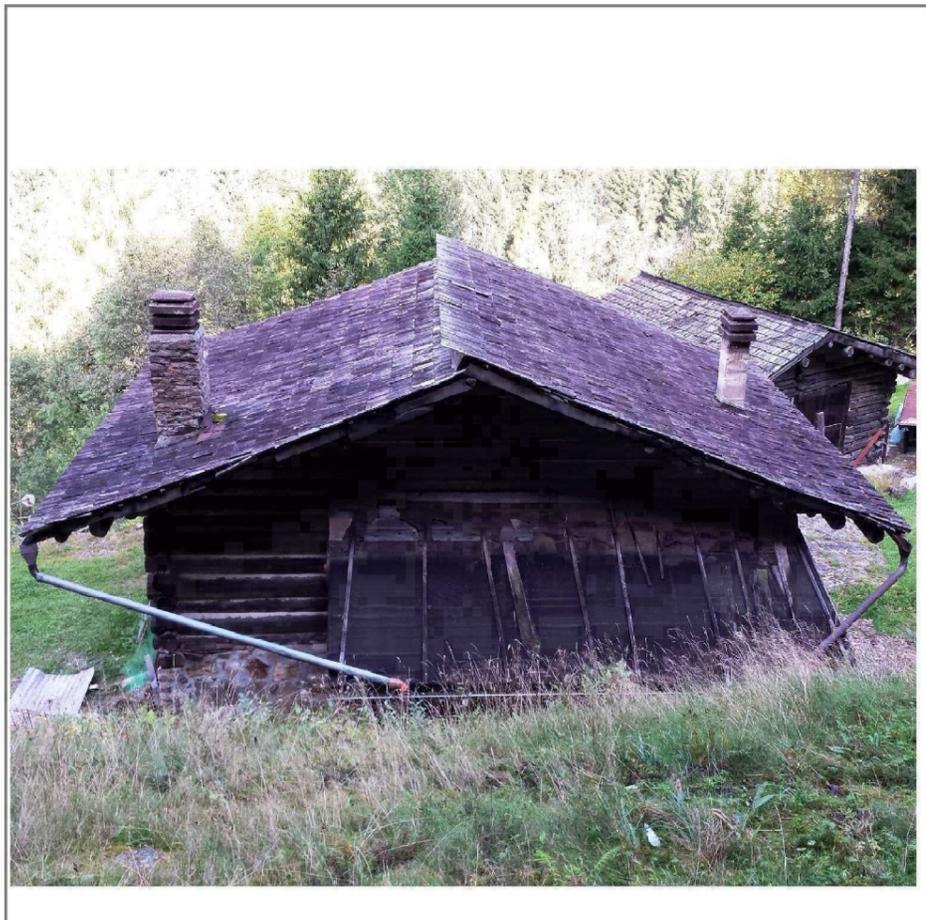
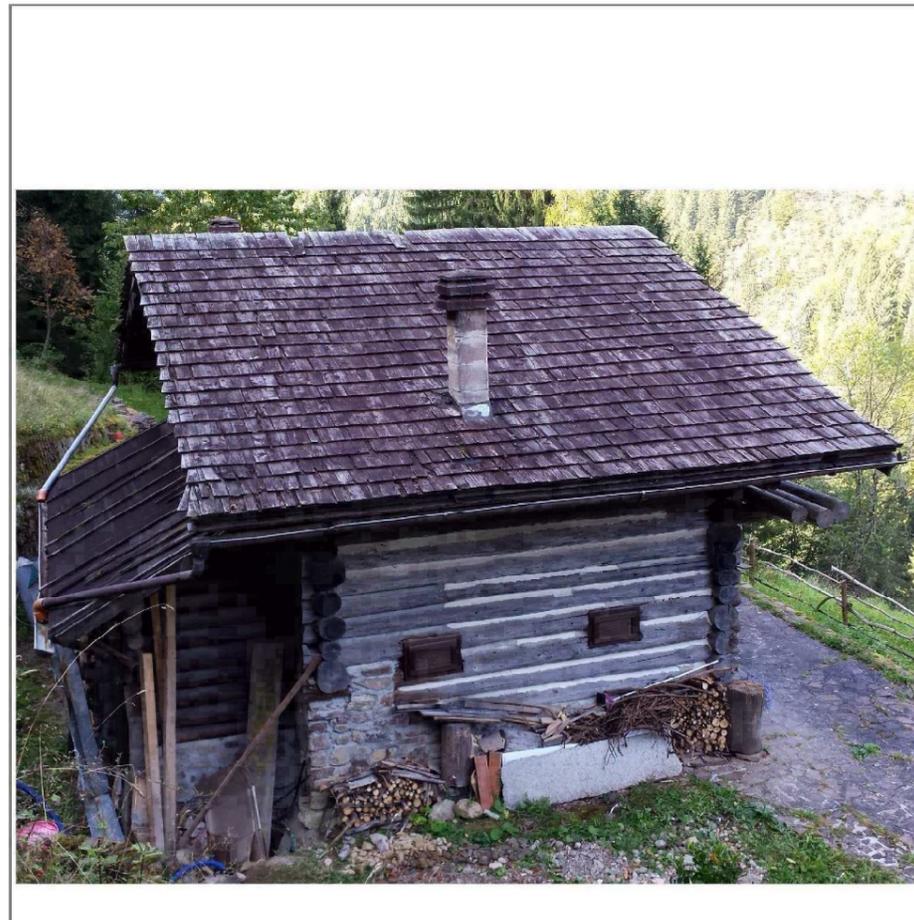
prospetto 1    prospetto 2

Edificio	iscrizioni	stato elevazioni	B	elementi qualificanti	elementi degradanti	uso attuale
		stato copertura	B		pluviali a monte	abitativo
		stato generale	B			utilizzo
		materiali copertura				temporaneo
		scandole				
		leggibilità del processo edilizio	Alta			
		coerenza col processo tipologico	Alta			
		significatività storica	Alta

Edificio	tipo	evoluzione dell'edificio	note
	<b>E 3.1</b>	<b>Edificio unitario</b>	
	ambienti		
	<b>Fienile 1.1.1</b>

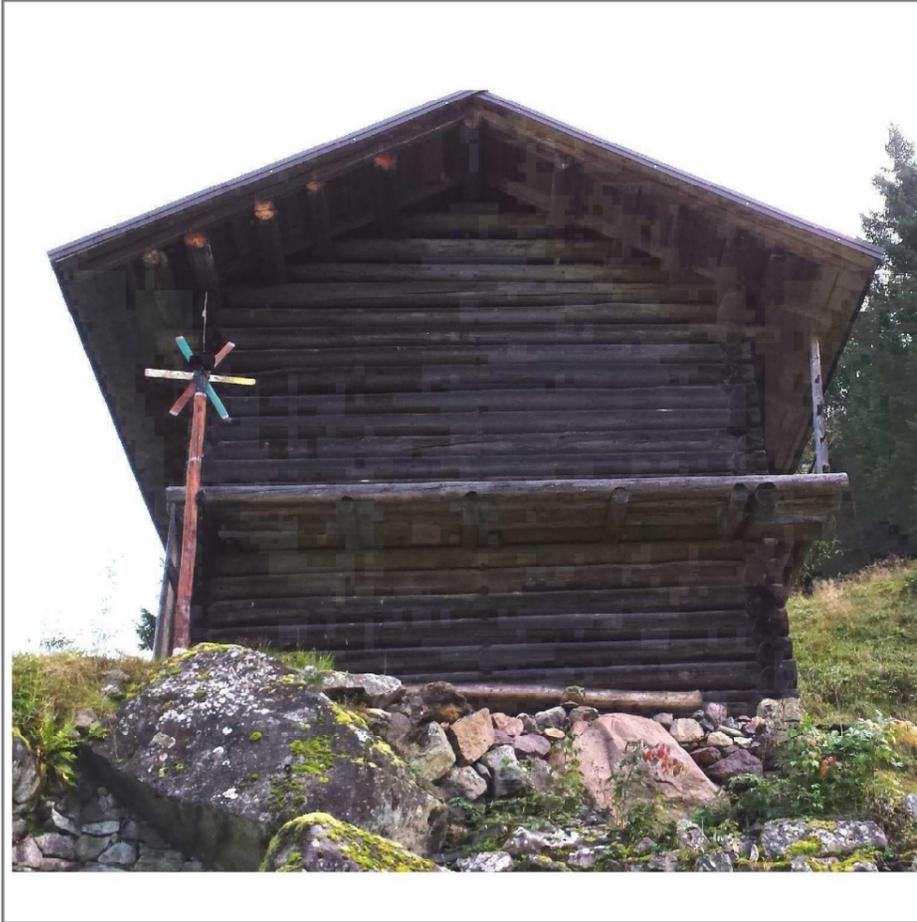
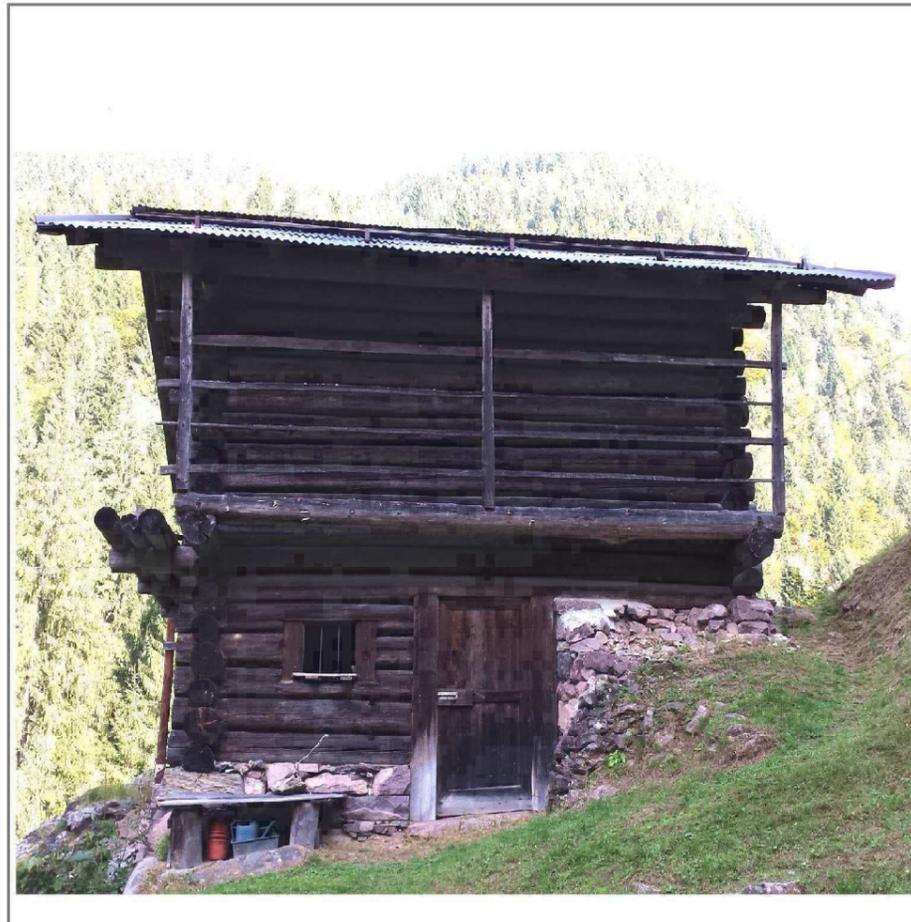
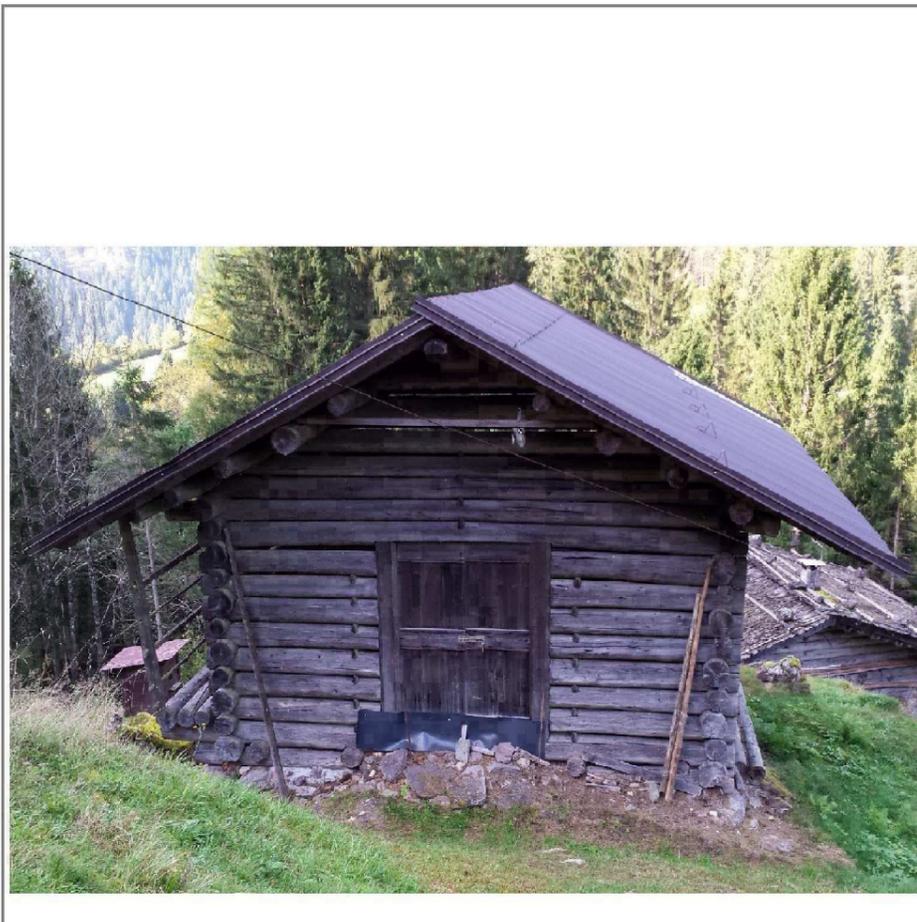
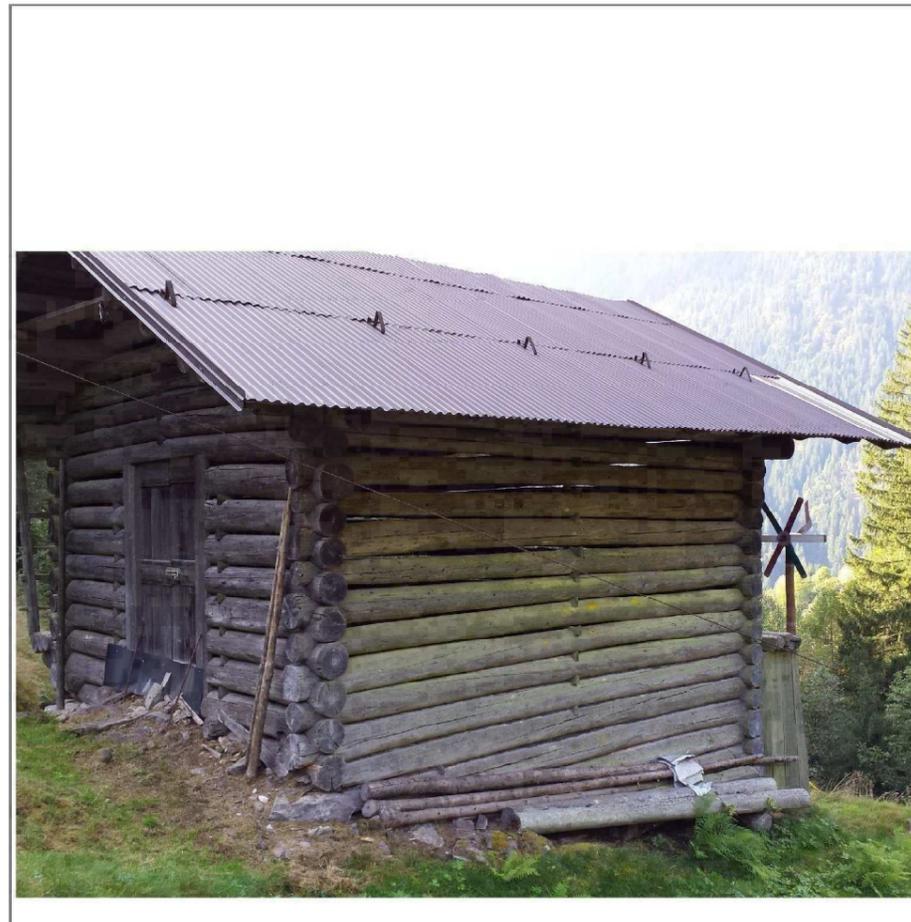
prospetto 1    prospetto 2

Edificio	iscrizioni	stato elevazioni	B	elementi qualificanti	elementi degradanti	uso attuale
		stato copertura	B			agricolo
		stato generale	B			utilizzo
		materiali copertura				temporaneo
		lamiera				
		leggibilità del processo edilizio	Alta			
		coerenza col processo tipologico	Alta			
		significatività storica	Alta

Edificio	tipo	evoluzione dell'edificio	note
	A.2 ambienti Fienile 1.1.1 Stalla 1.1.3	<b>Edificio unitario</b>

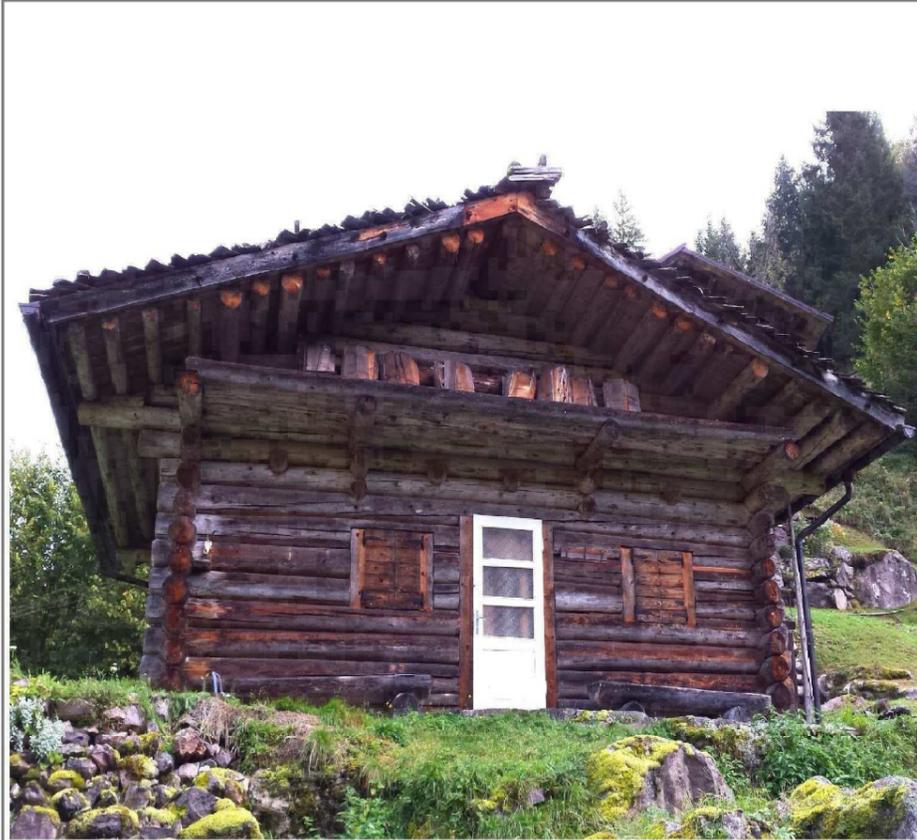
prospetto 1    prospetto 2

Edificio	iscrizioni	stato elevazioni	B	elementi qualificanti	elementi degradanti	uso attuale
	Incisione sul colmo " MCMXC"	stato copertura	P			abitativo
		stato generale	B			utilizzo
		materiali copertura				temporaneo
		leggibilità del processo edilizio	Alta			
		coerenza col processo tipologico	Alta			
		significatività storica	Alta

Edificio	tipo	evoluzione dell'edificio	note
	<b>E.4.1.1</b>	<b>Edificio unitario</b>	
	ambienti		
	<b>Fuoco 1.1.1</b>

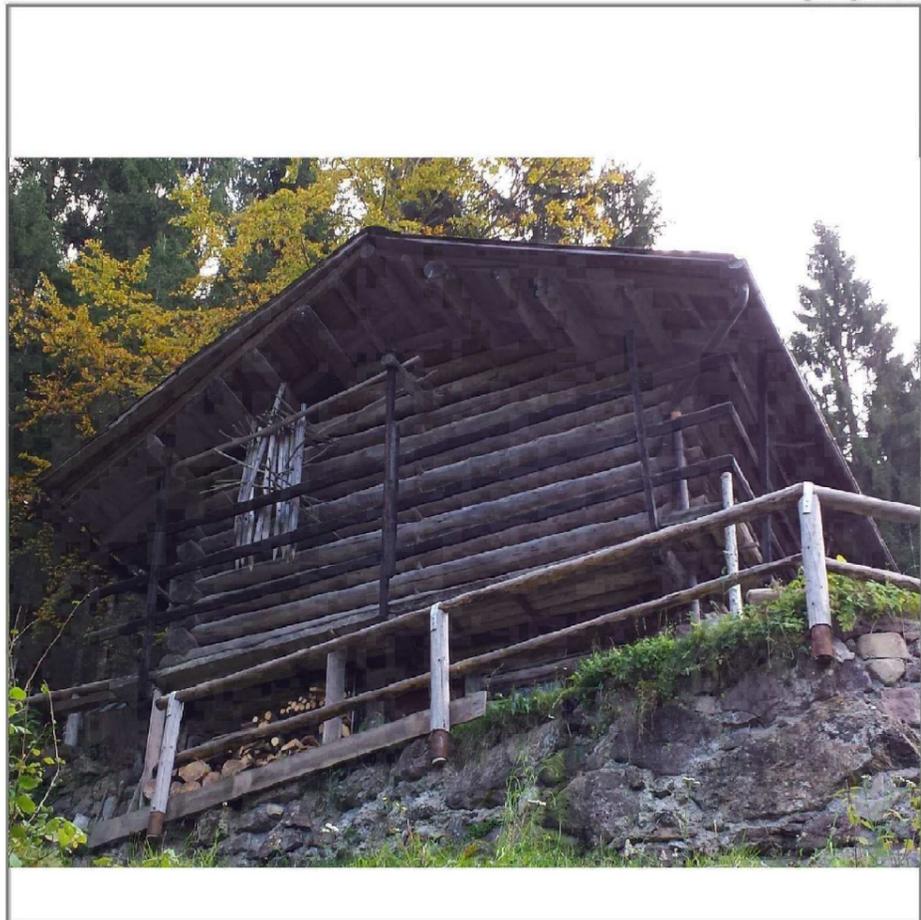
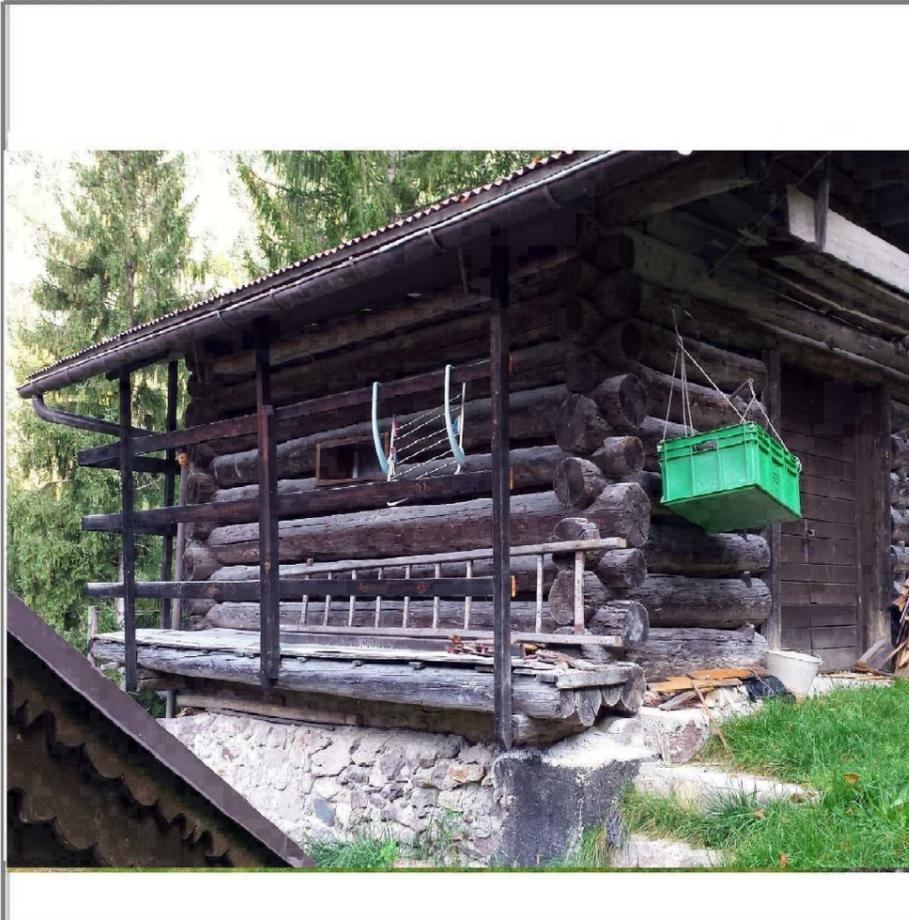
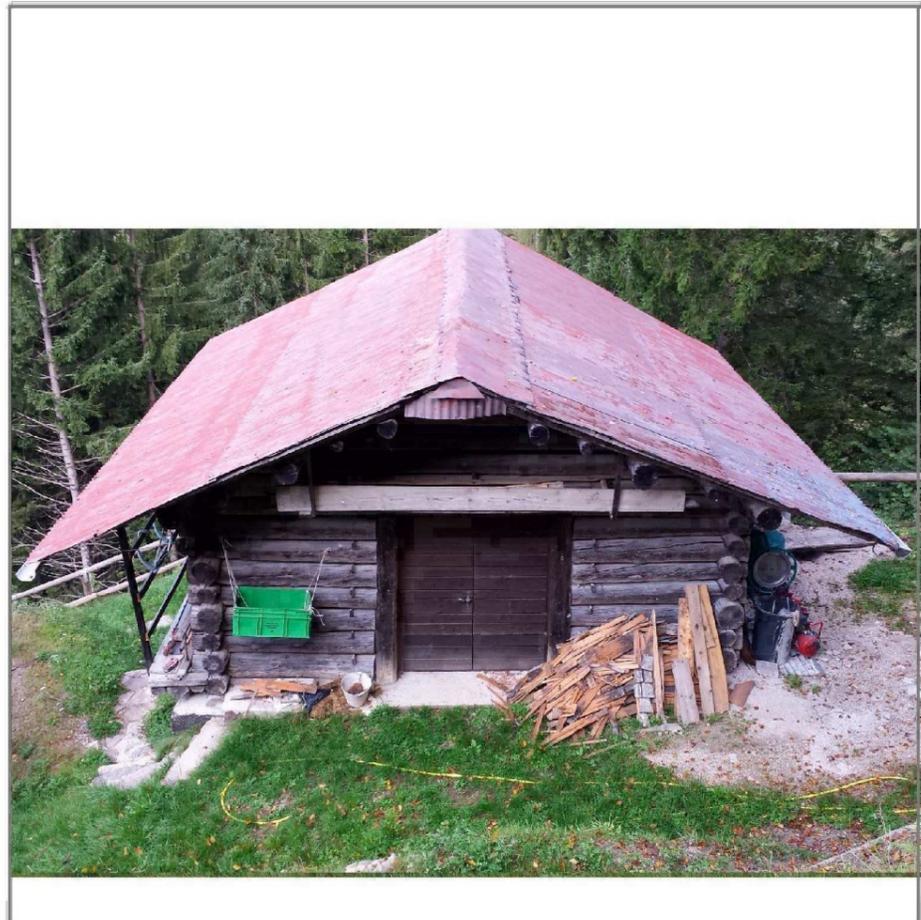
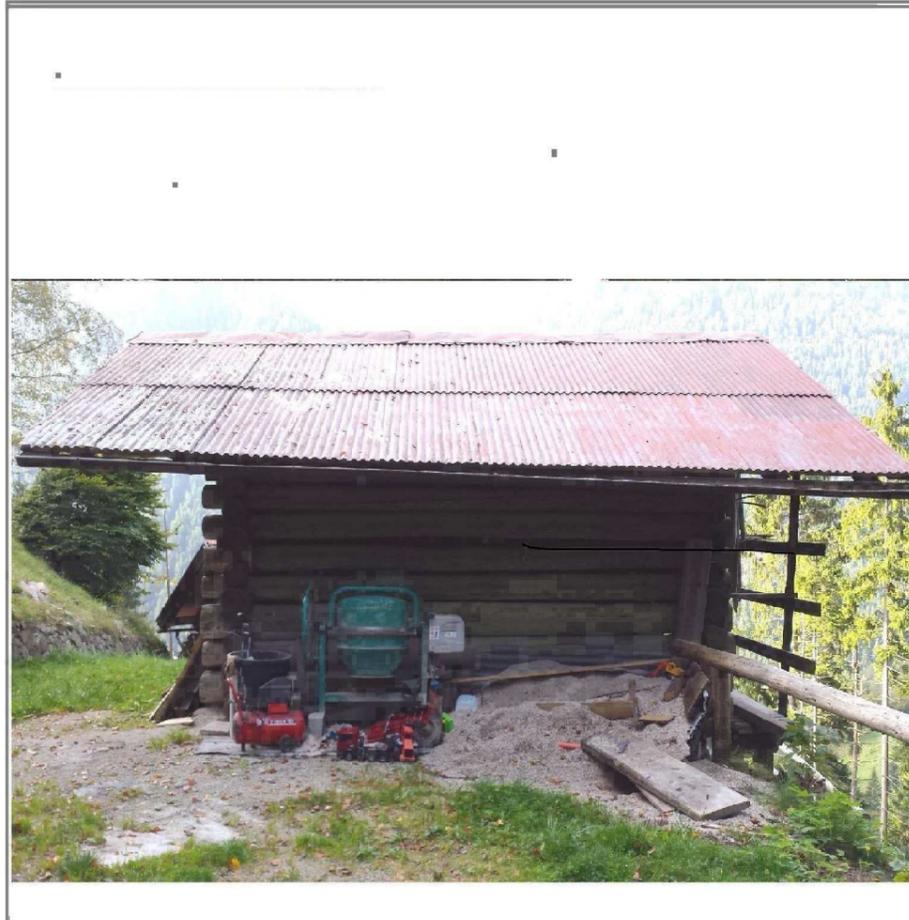
prospetto 1    prospetto 2

Edificio	iscrizioni	stato elevazioni	M	elementi qualificanti	elementi degradanti	uso attuale
		stato copertura	M	ballatoio in "pianche"	parte cementizia contro monte	agricolo
		stato generale	M			utilizzo
		materiali copertura				temporaneo
		lamiera ondulata				
		leggibilità del processo edilizio	alta			
		coerenza col processo tipologico	alta			
		significatività storica	media

Edificio	tipo	evoluzione dell'edificio	note
	A.2		
	ambienti		
	STA 1.1.5 FIE 1.1.1

Ricadendo l'edificio in area critica recuperabile per la Carta di Sintesi Geologica del PUP, qualsiasi intervento è subordinato al rispetto dell'art. 3 delle Norme di Attuazione del PUP (all.B della L.P. 7 agosto 2003 n.7 "Approvazione della variante 2000 al PUP)

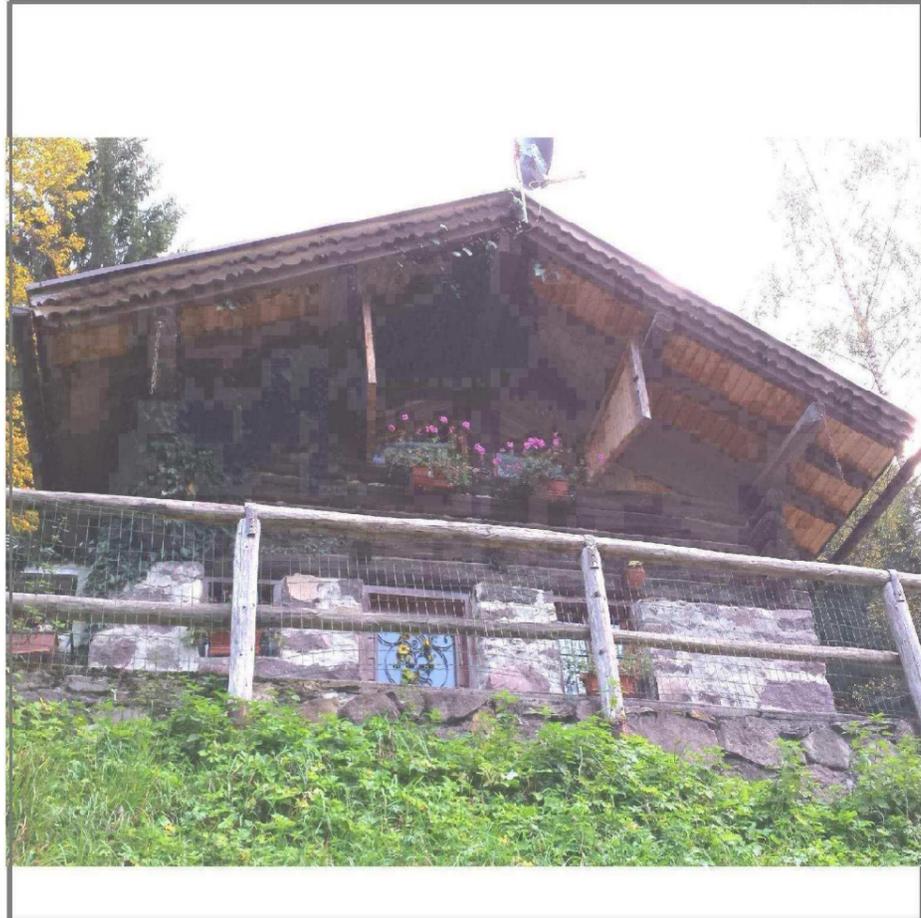
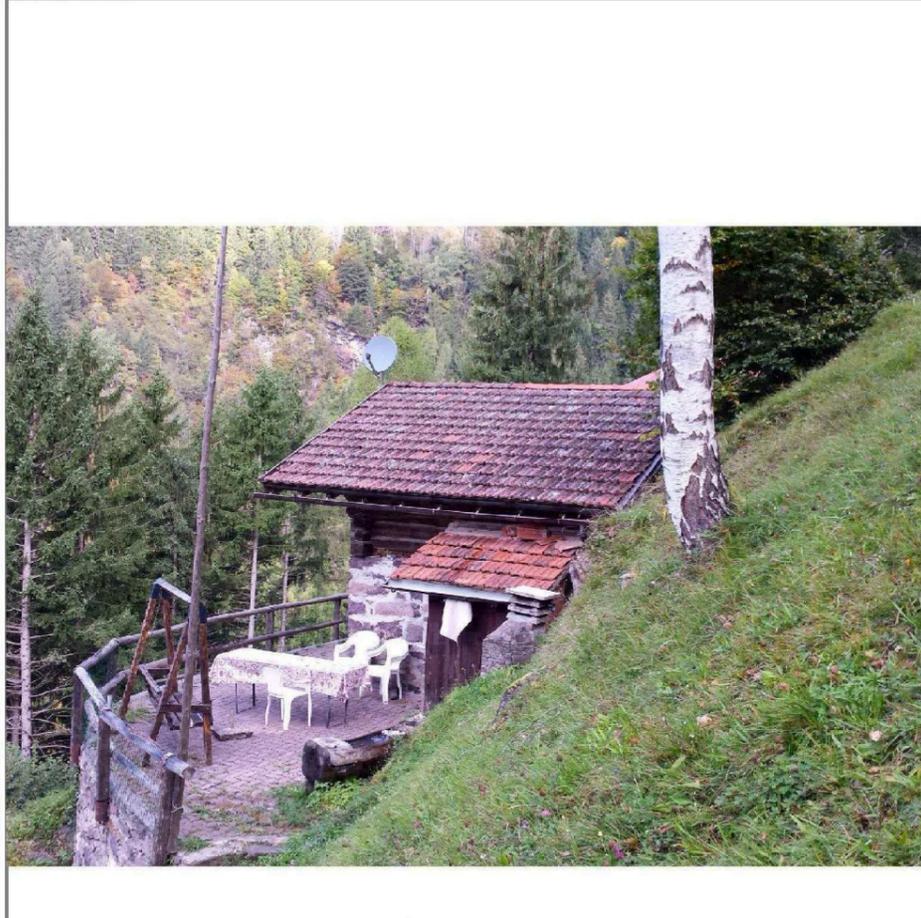
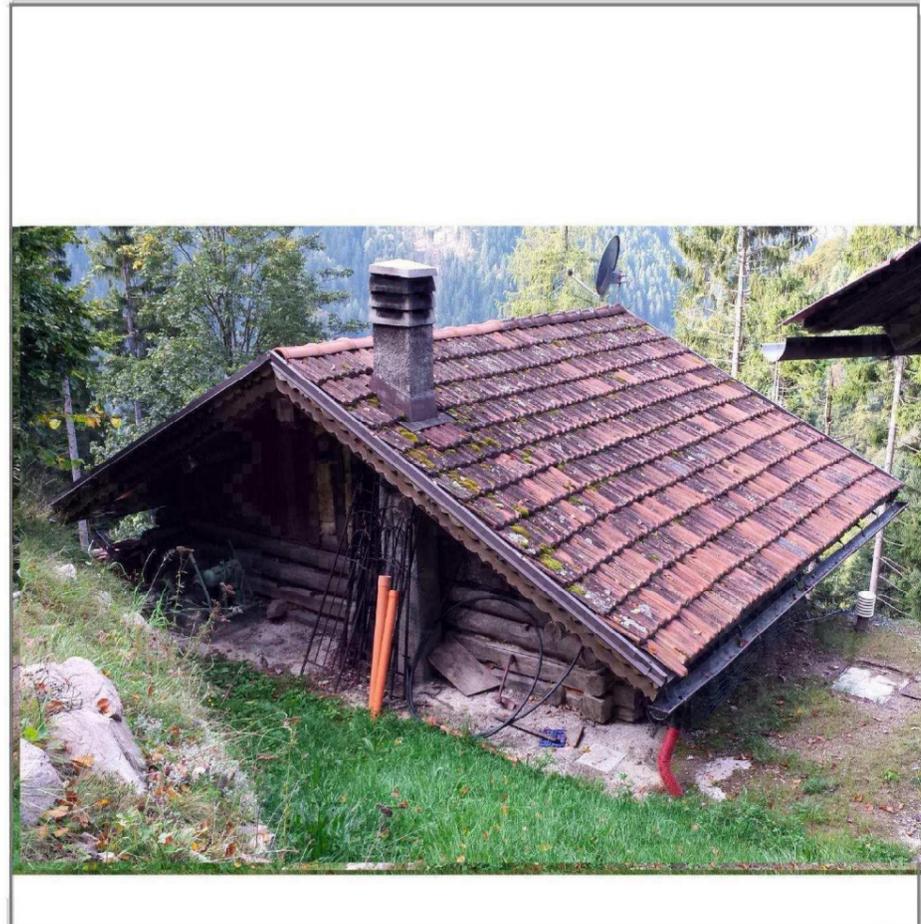
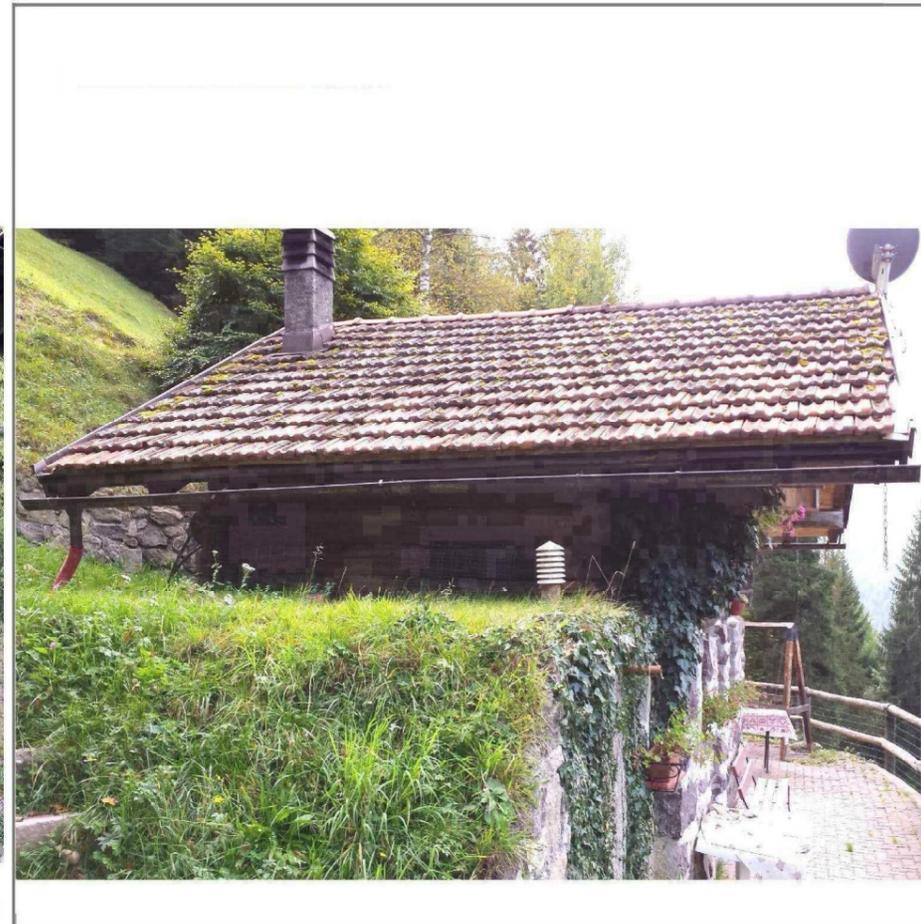
prospetto 1    prospetto 2

Edificio	iscrizioni	stato elevazioni <b>B</b>	stato copertura <b>M</b>	stato generale <b>B</b>	elementi qualificanti	elementi degradanti	uso attuale
							utilizzo
						oscuri sul timpano a valle inserimento camino a monte antenna e impianti similari	Usò tradizionale
							temporaneo

Edificio	tipo	evoluzione dell'edificio	note
	<b>E.5.1</b>	evoluzione del tipo E.5.1	a P1° zona letto
	ambienti		
	Fuoco 1.1.8

Ricadendo l'edificio in area critica recuperabile per la Carta di Sintesi Geologica del PUP, qualsiasi intervento è subordinato al rispetto dell'art. 3 delle Norme di Attuazione del PUP (all.B della L.P. 7 agosto 2003 n.7 "Approvazione della variante 2000 al PUP)

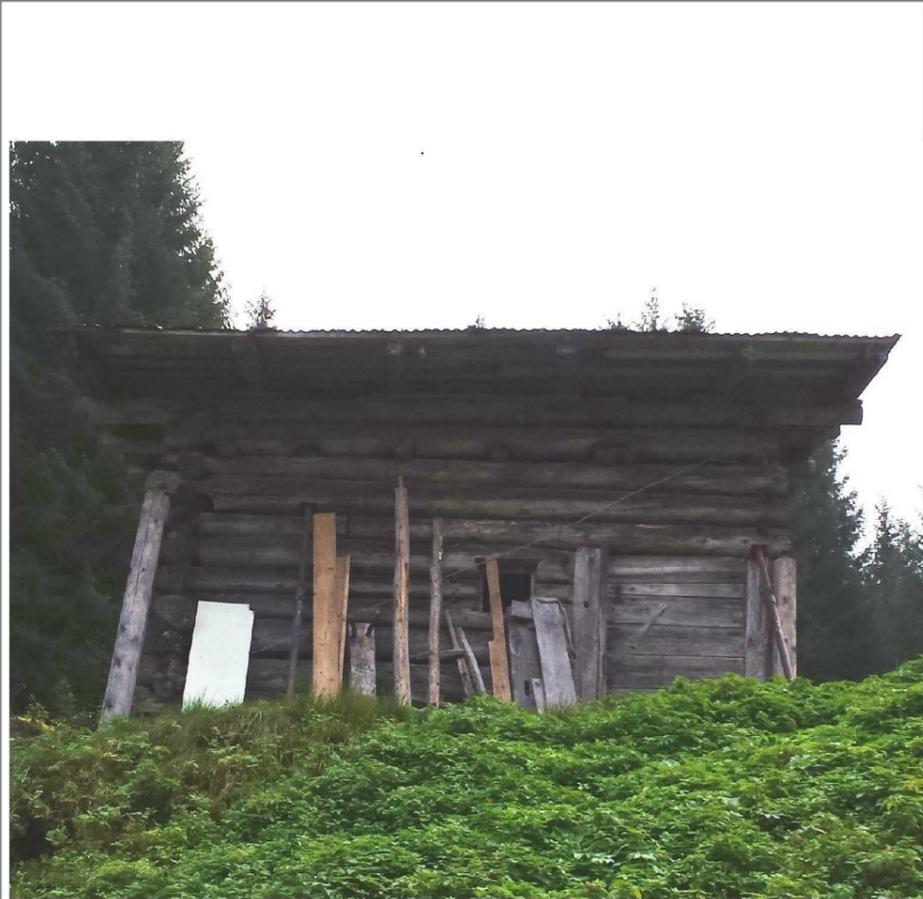
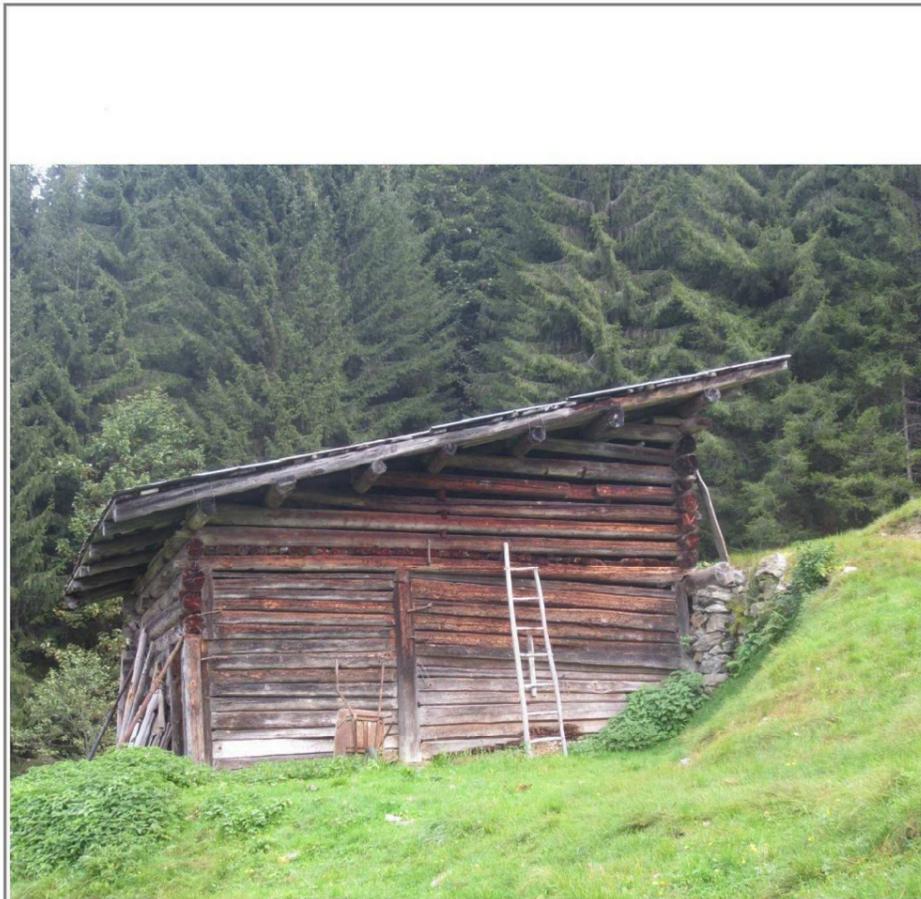
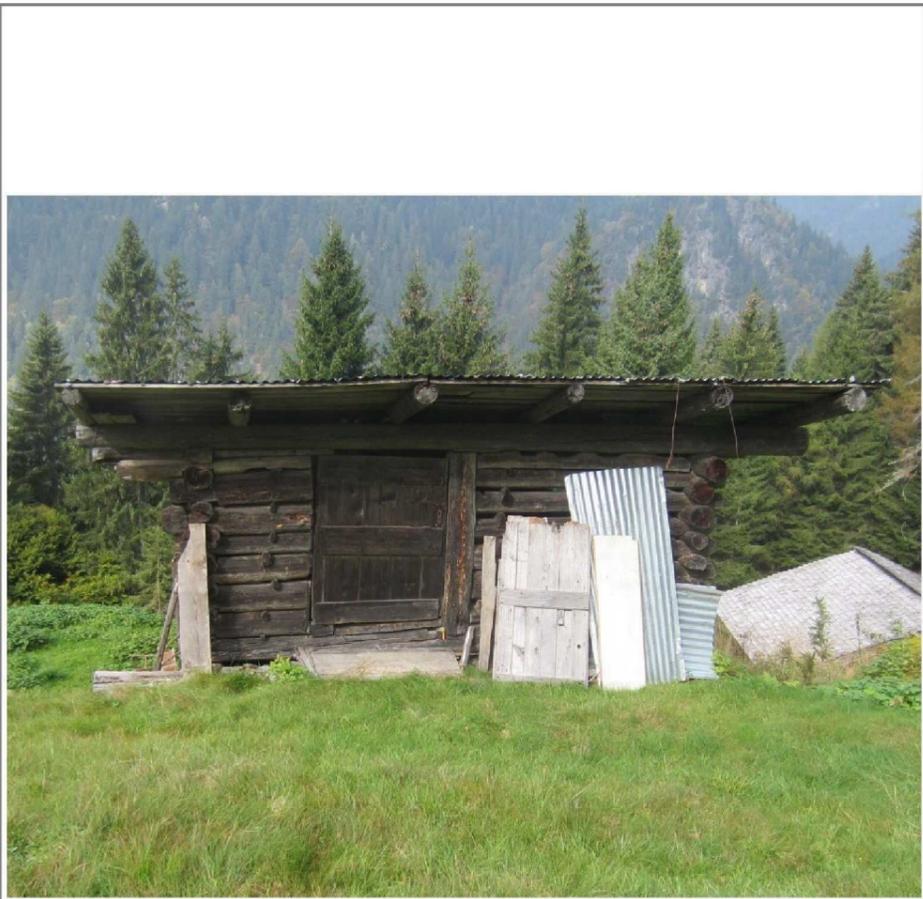
prospetto 1    prospetto 2

Edificio	iscrizioni	materiali copertura lamiera	stato elevazioni	C	elementi qualificanti	elementi degradanti	uso attuale
			stato copertura	C			agricolo
			stato generale	C			utilizzo
							temporaneo
			leggibilità del processo edilizio	Media			
			coerenza col processo tipologico	Media			
			significatività storica	Media

Edificio	tipo	evoluzione dell'edificio	note
	A.2	<b>Edificio riconducibile in origine al tipo A2. La copertura è stata rifatta ad una falda con recupero di alcune travature già utilizzate in altra posizione</b>	
	ambienti		
	stalla 1.1.1 fienile 1.1.1
