area omogenea **CAN 15** edificio n. **001** c. c. **CANAL SAN BOVO I p.** particella **.1866/17** riferimenti fotografie **DAL CAN1500101 AL CAN1500118**

### Indicazioni di intervento

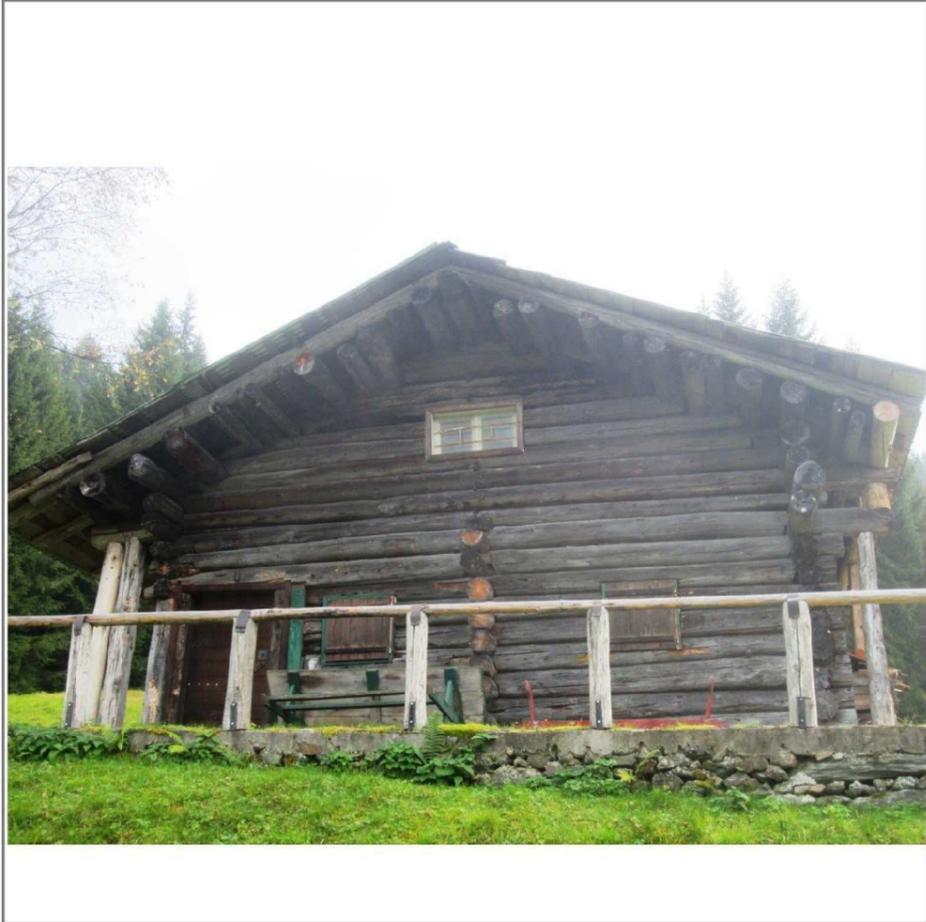
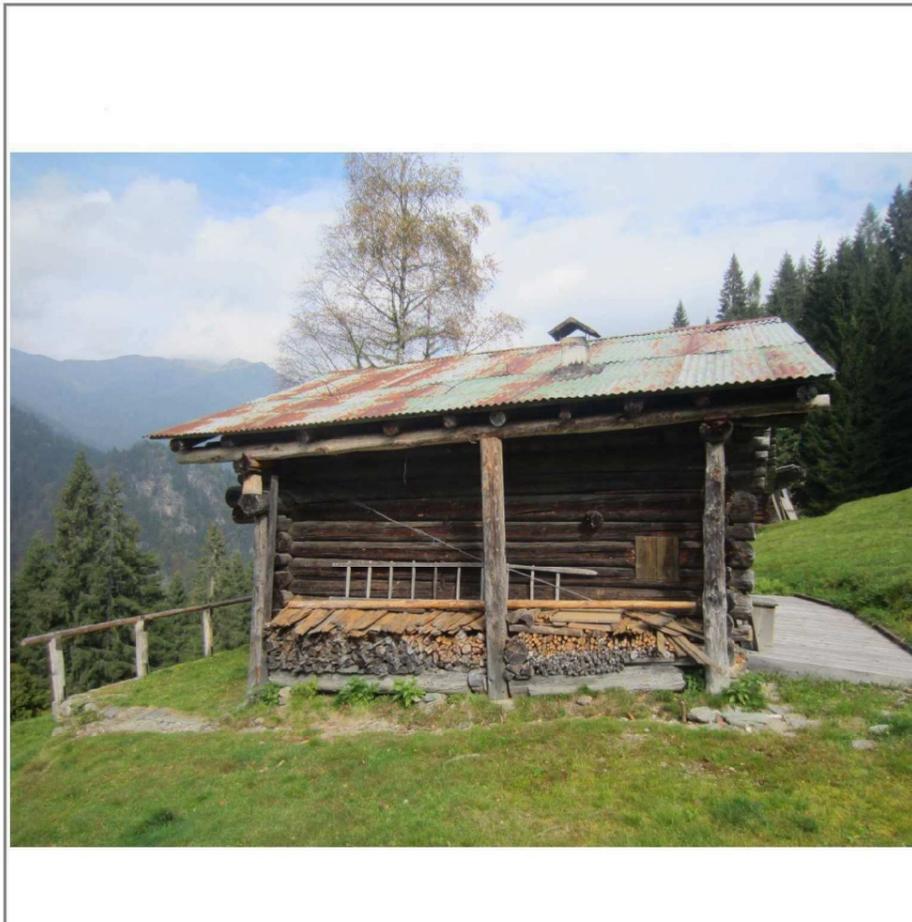
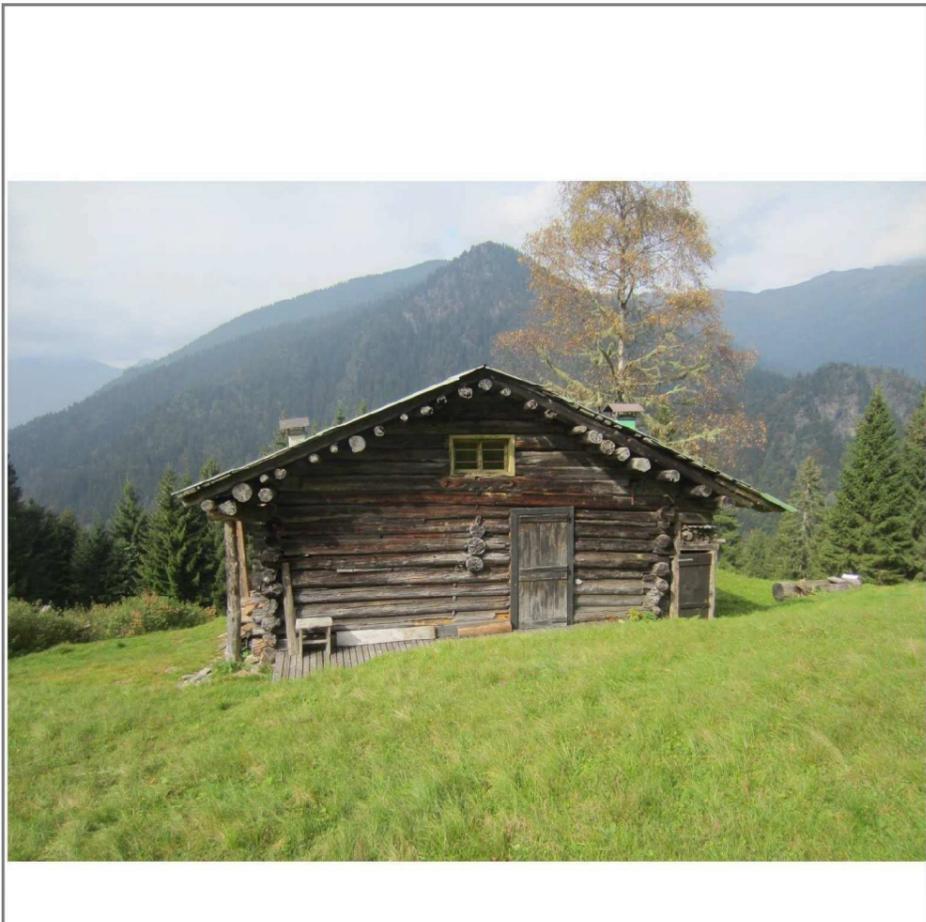
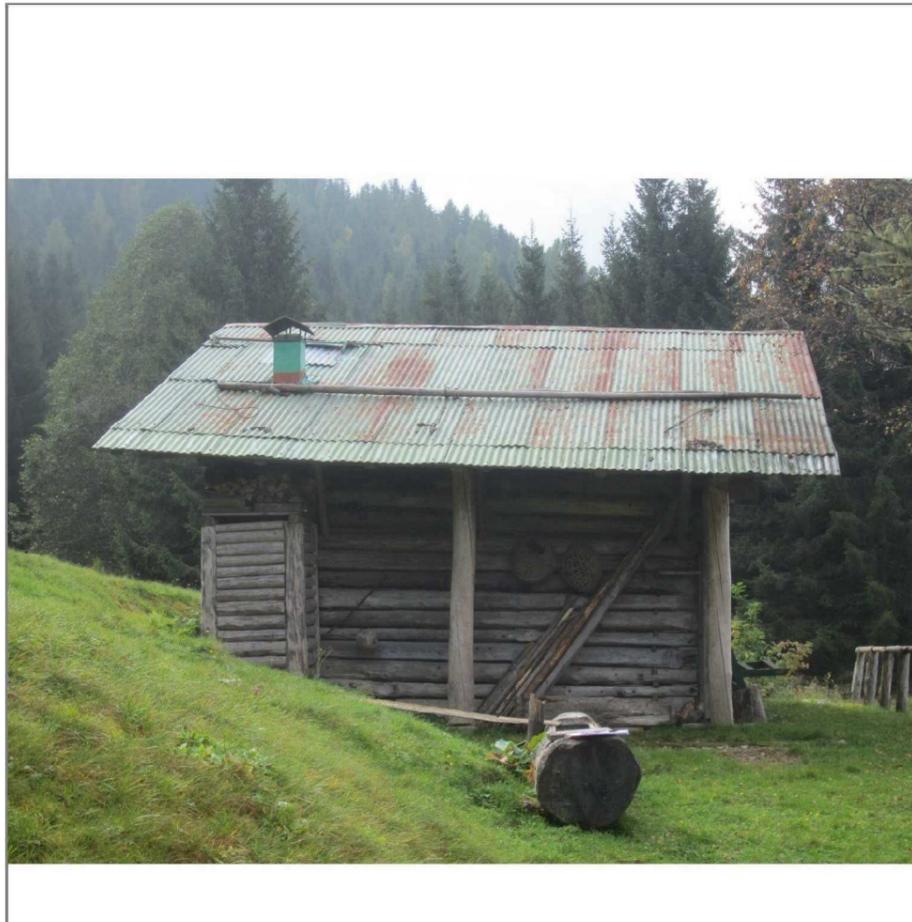
prospetto 1    prospetto 2

Edificio	iscrizioni	incisione sul colmo a valle "MENA 1949"	stato elevazioni <b>M</b> stato copertura <b>C</b> stato generale <b>M</b>	elementi qualificanti tetto "a cason"	elementi degradanti finestre dei timpani	uso attuale abitativo
	materiali copertura lamiera	leggibilità del processo edilizio <b>Alta</b> coerenza col processo tipologico <b>Alta</b> significatività storica <b>Alta</b>	utilizzo temporaneo

Edificio	tipo	<b>E.4.1.1</b>	evoluzione dell'edificio <b>Edificio unitario riconducibile al tipo E.4.1.1.</b> <b>Porta a monte e finestre nei timpani sono state ricavate in tempi successivi.</b>	note
	ambienti	<b>Fuoco 1.1.2</b>

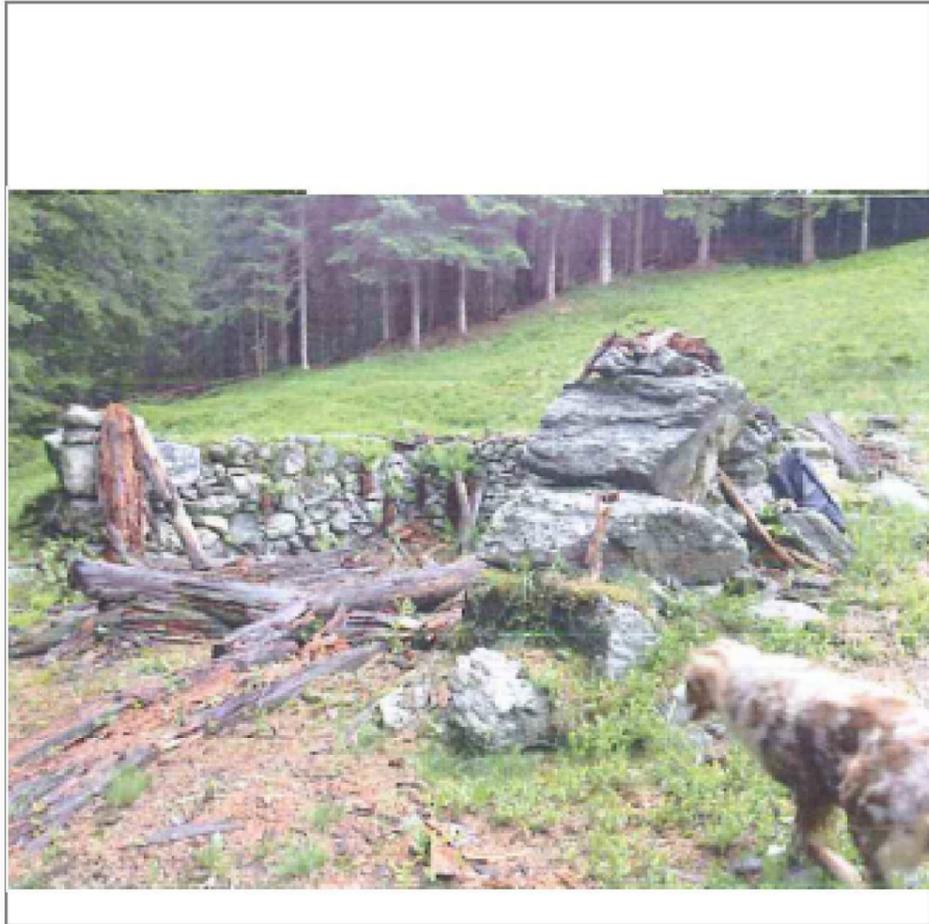
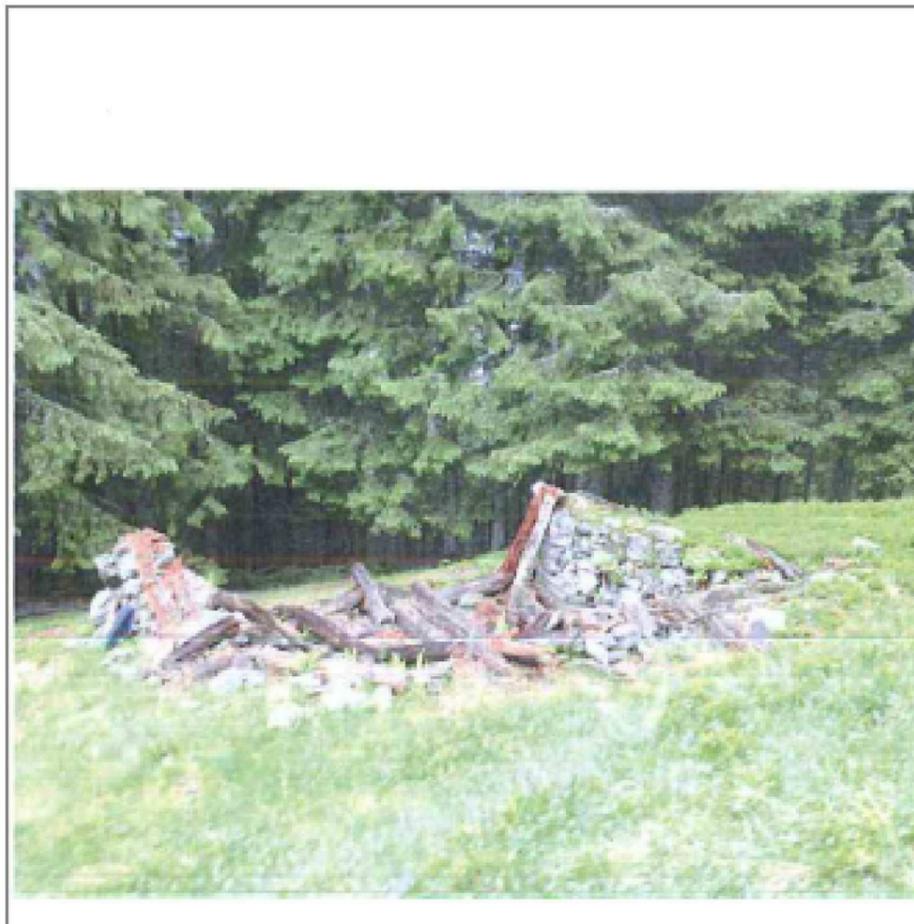
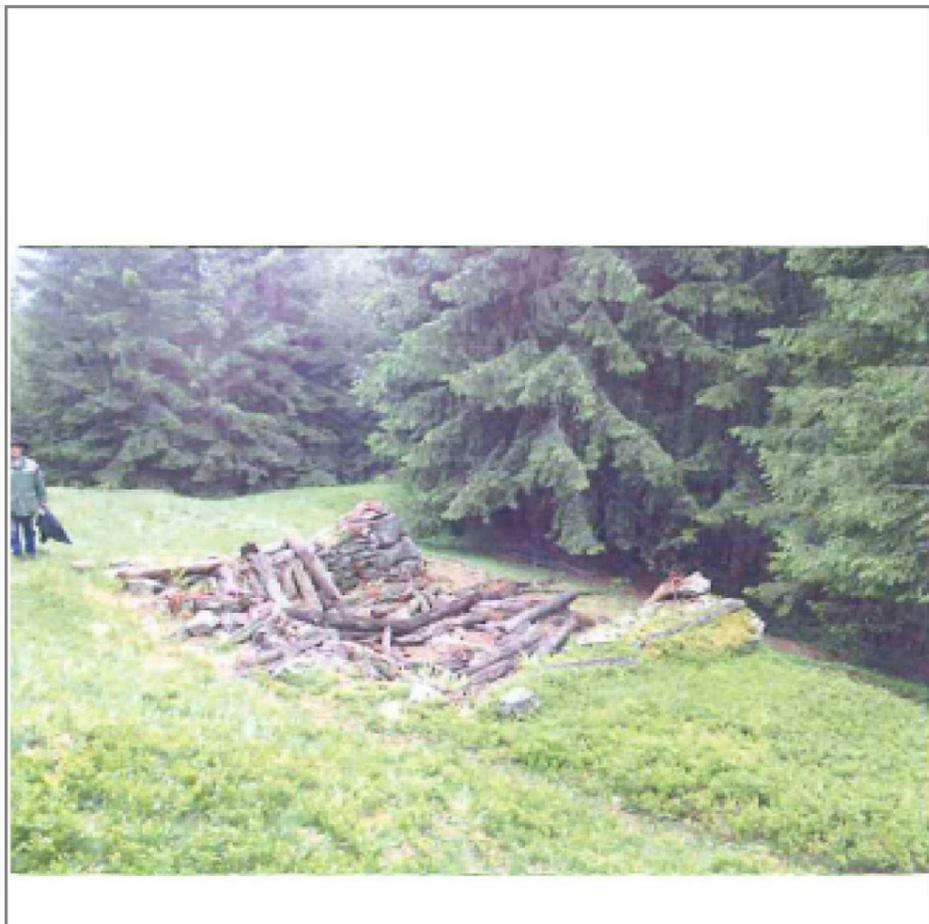
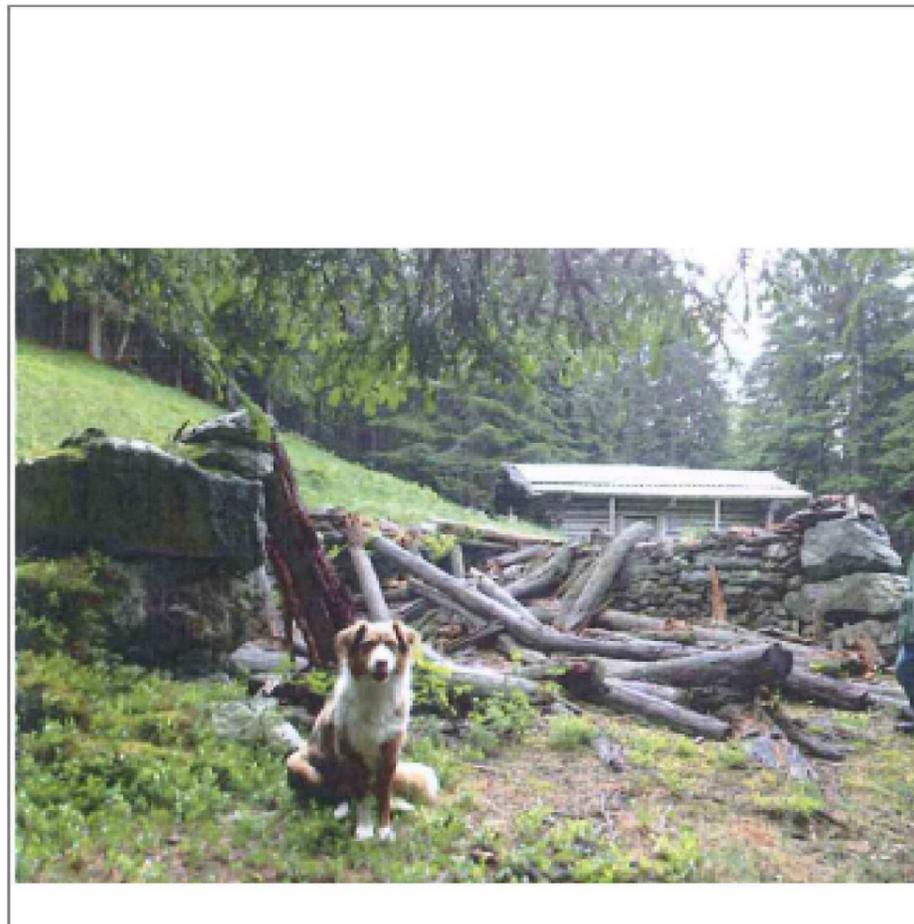
prospetto 1    prospetto 2

<i>Edificio</i>	iscrizioni	stato elevazioni <input type="text" value="P"/> stato copertura <input type="text" value="P"/> stato generale <input type="text" value="P"/>	elementi qualificanti	elementi degradanti	uso attuale
		materiali copertura <input type="text"/>			<input type="text" value="agricolo"/> utilizzo <input type="text" value="abbandonato"/>
		leggibilità del processo edilizio <input type="text" value="Nulla"/> coerenza col processo tipologico <input type="text" value="Nulla"/> significatività storica <input type="text" value="Nulla"/>

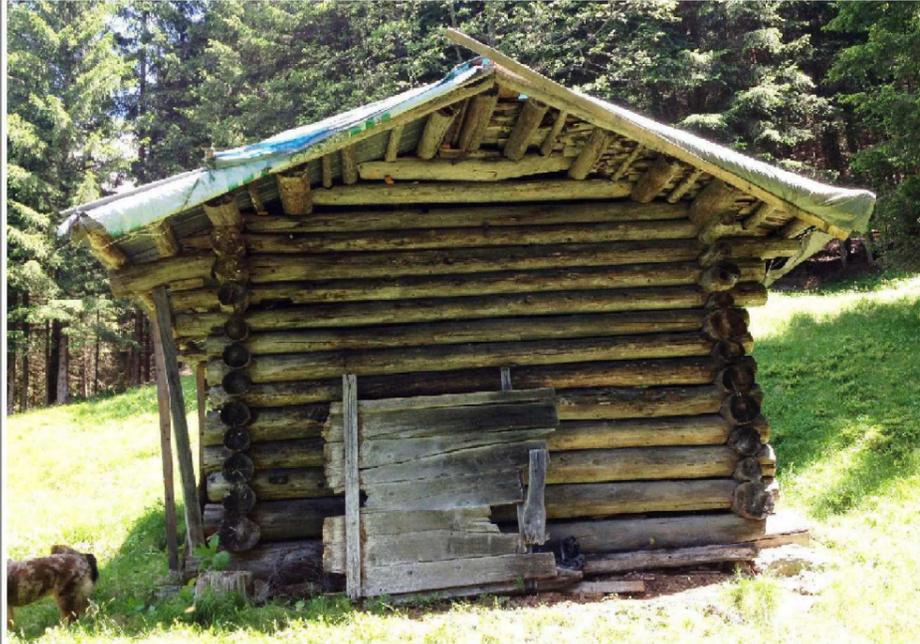
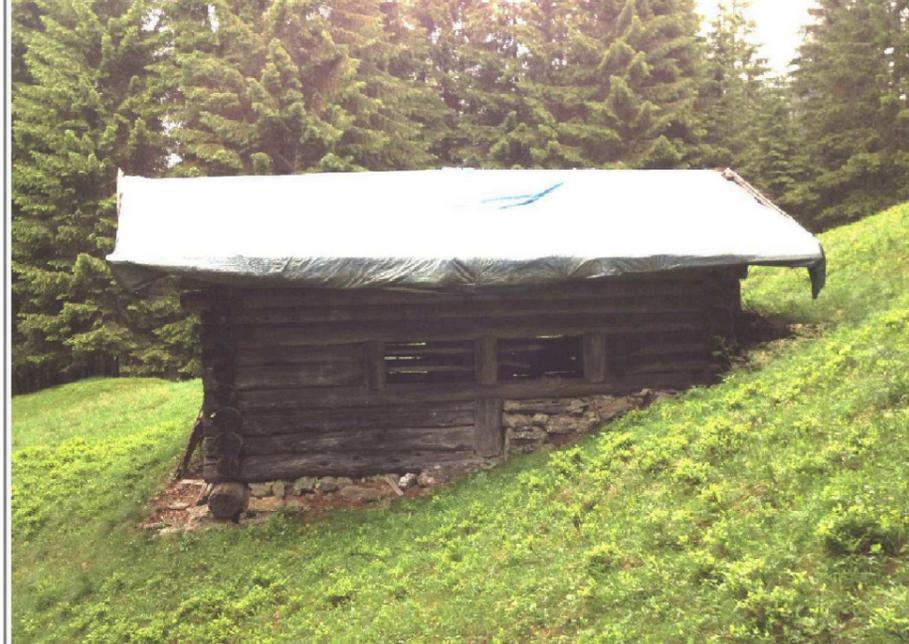
prospetto 1    prospetto 2

Edificio	tipo	<p><b>E.3.2</b></p>	evoluzione dell'edificio	<p><b>Edificio riconducibile al Tipo E.3.2</b></p>	note	<p><b>Rispetto al Fuoco 1.2.1 la porta è su un fianco</b></p>
	ambienti	<p><b>Fuoco 1.2.1</b></p>

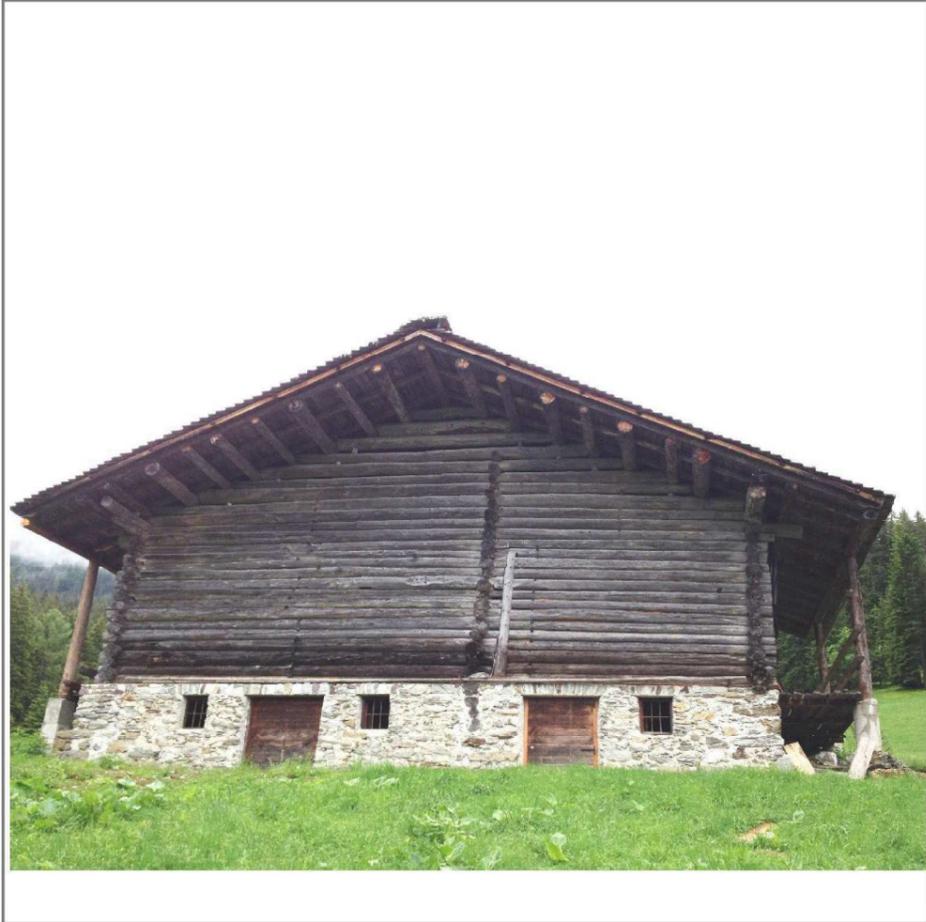
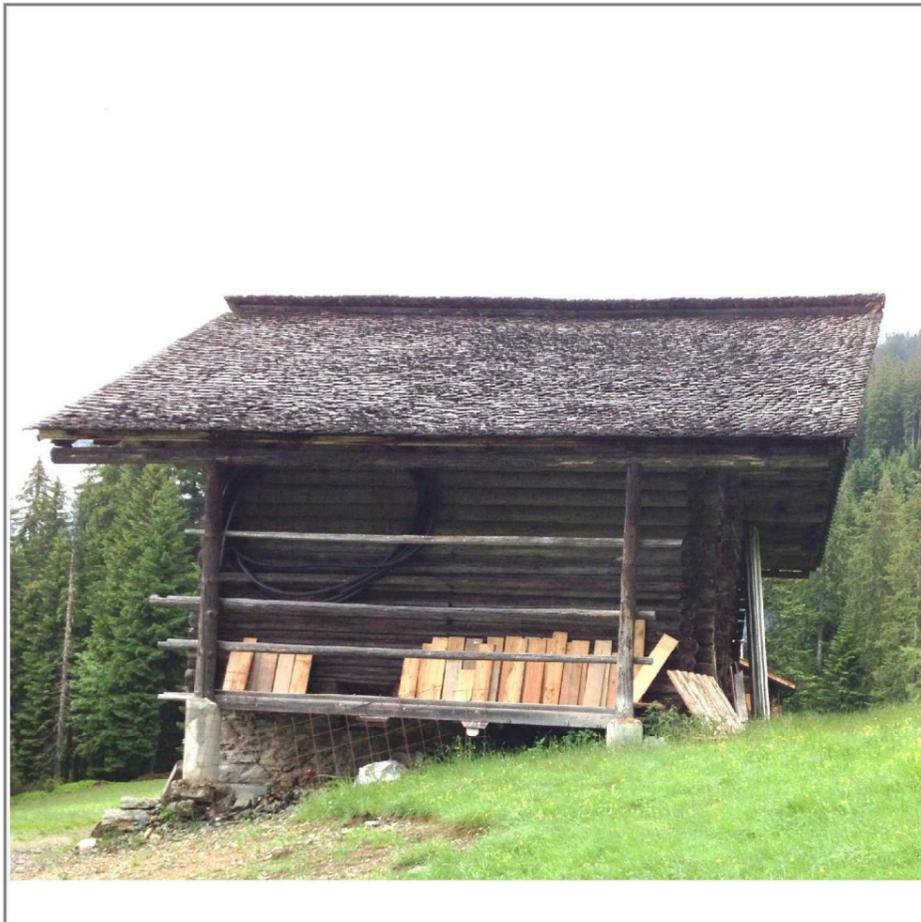
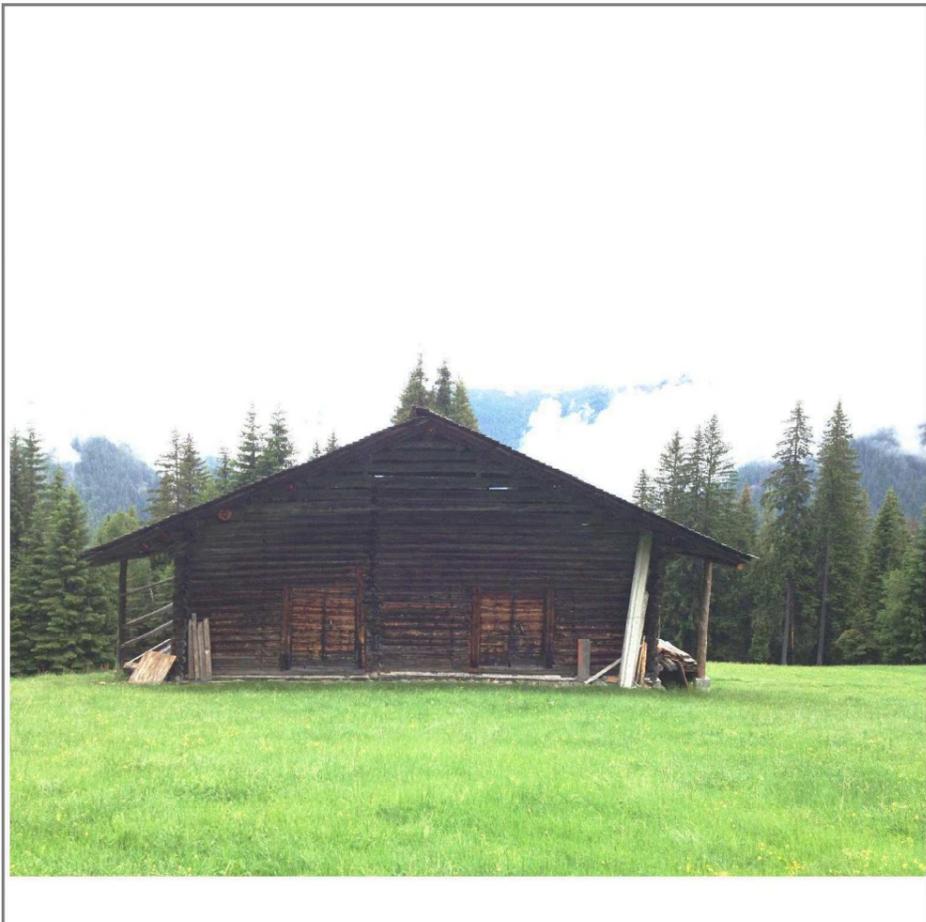
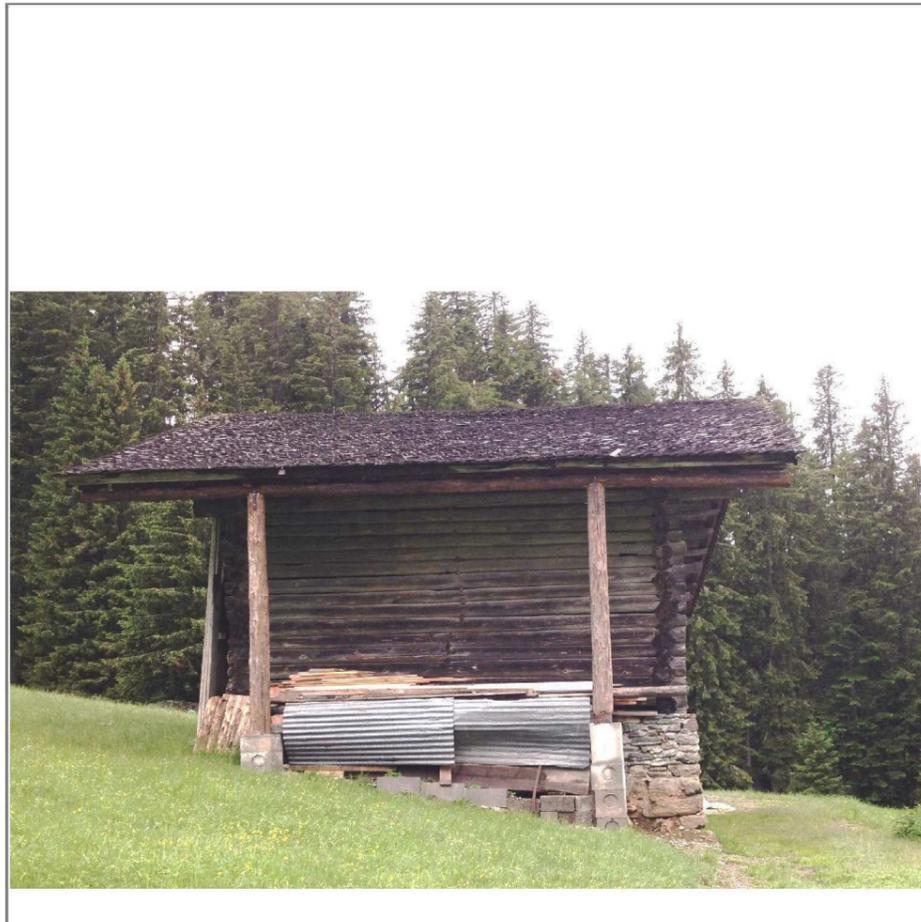
prospetto 1    prospetto 2

Edificio	iscrizioni	stato elevazioni	M	elementi qualificanti	elementi degradanti	uso attuale
	incisione su colmo "X D. R. F L I 1902"	stato copertura	B			
		stato generale	M			agricolo abitativo
		materiali copertura				utilizzo
		scandole				temporaneo
		leggibilità del processo edilizio	Alta			
		coerenza col processo tipologico	Alta			
		significatività storica	Alta

Edificio	tipo	evoluzione dell'edificio	note
	C.2	<b>Edificio riconducibile al tipo C.2</b>	le stalle ed i finili sono stati realizzati con differenti porzioni ed in giustapposizione tra loro.
	ambienti		
	Stalla 1.2.1 Fienile 1.1.3

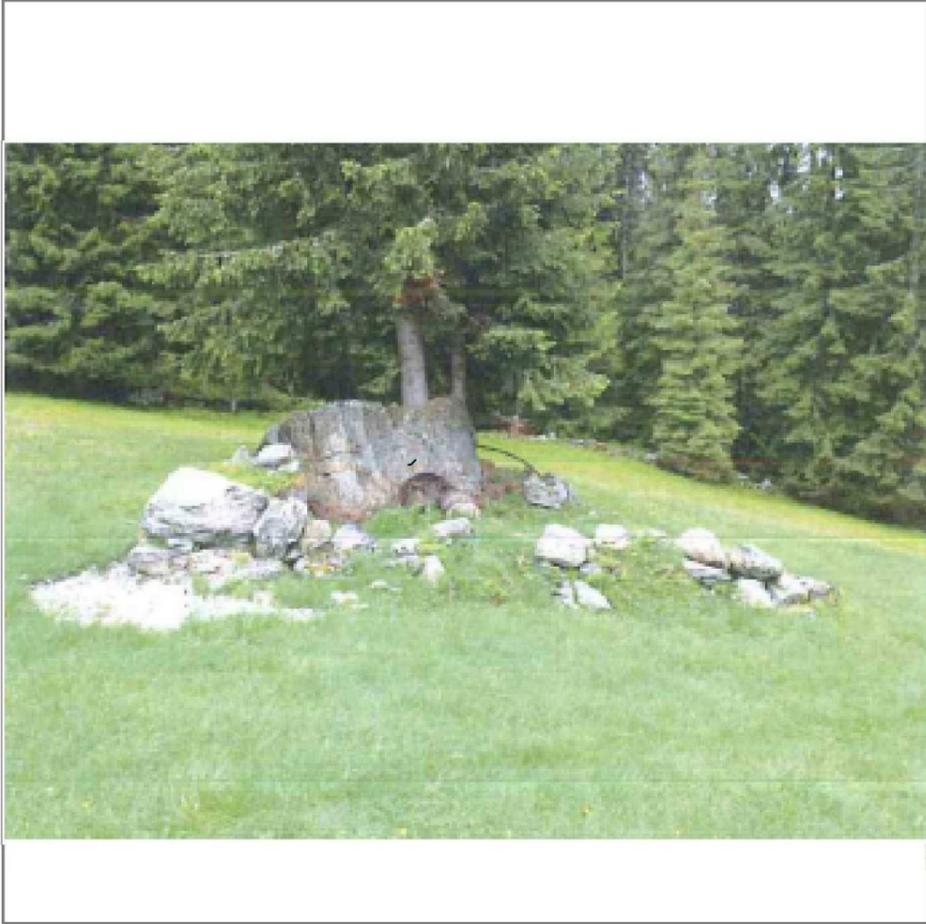
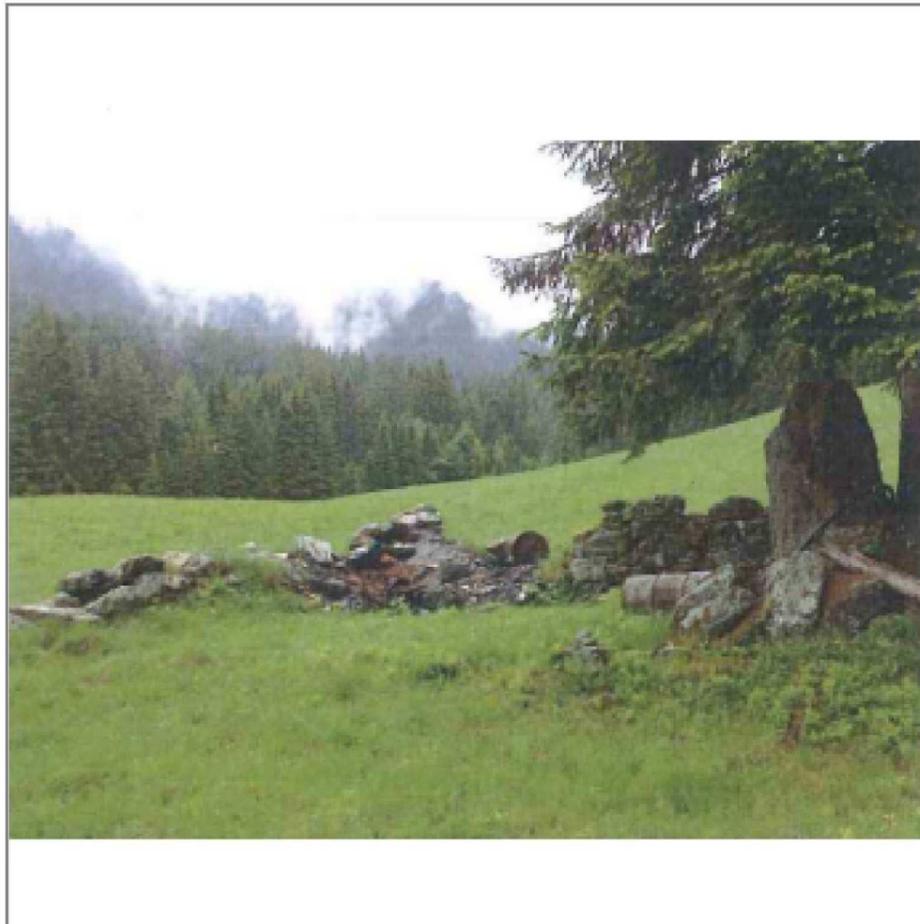
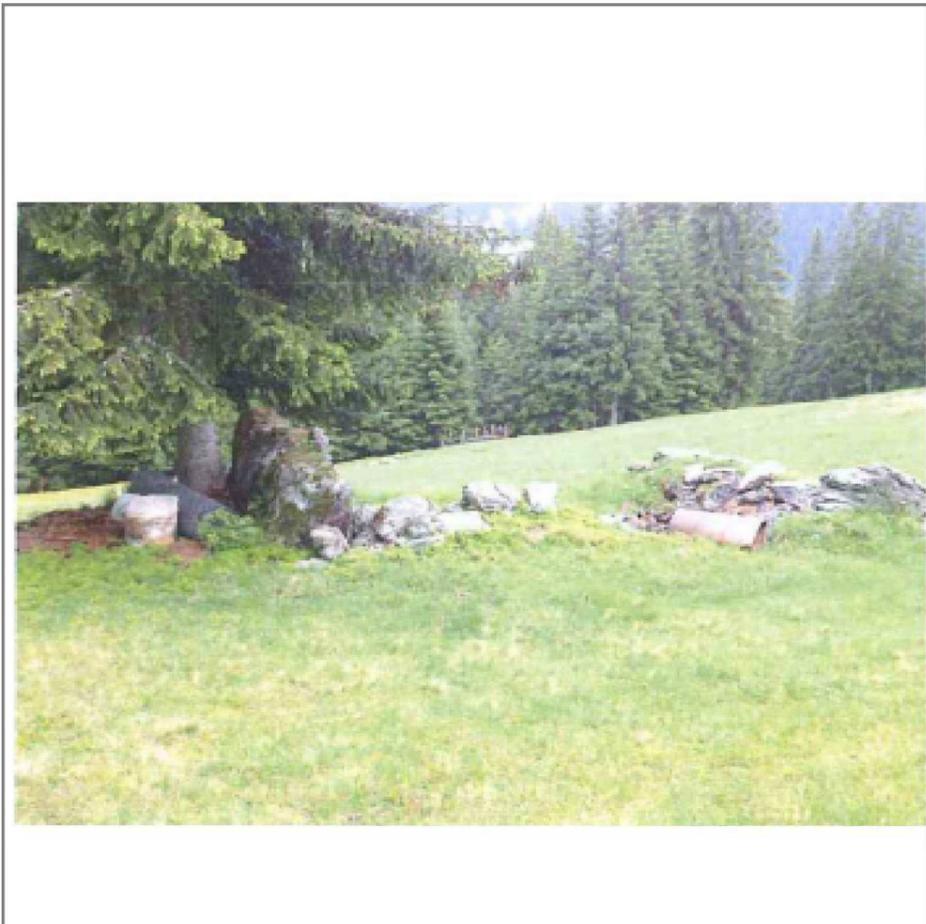
prospetto 1    prospetto 2

Edificio	iscrizioni	stato elevazioni	P	elementi qualificanti	elementi degradanti	uso attuale
		stato copertura	P			agricolo
		stato generale	P			utilizzo
		materiali copertura				abbandonato
		leggibilità del processo edilizio	Nulla			
		coerenza col processo tipologico	Nulla			
		significatività storica	Nulla

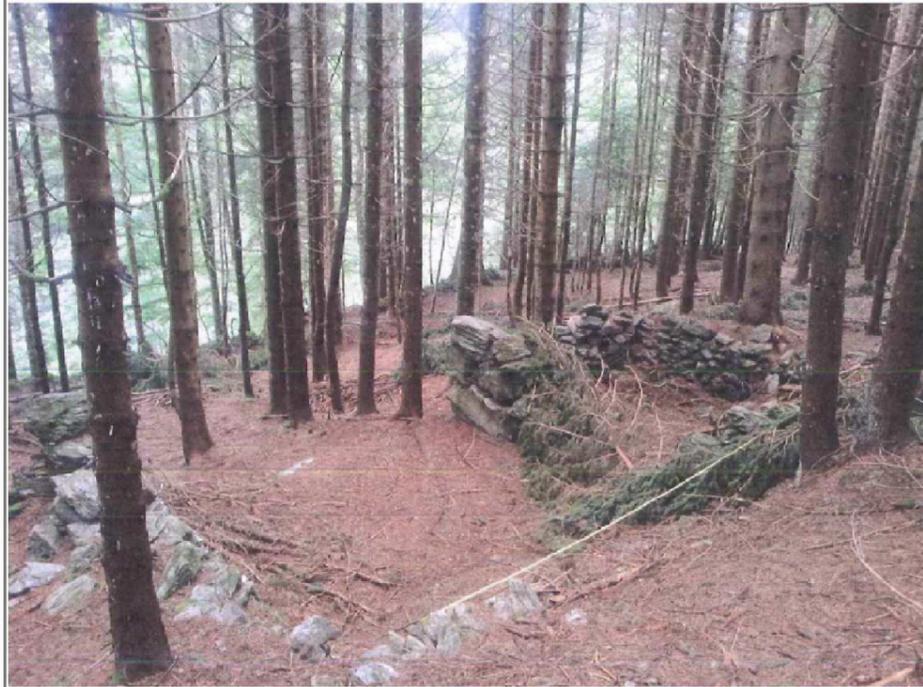
Edificio	iscrizioni	stato elevazioni	<b>P</b>	elementi qualificanti	elementi degradanti	uso attuale	agricolo
		stato copertura	--			utilizzo	abbandonato
		stato generale	<b>P</b>				
		materiali copertura					
		leggibilità del processo edilizio	Nulla				
		coerenza col processo tipologico	Nulla				
		significatività storica	Nulla

Edificio	tipo	evoluzione dell'edificio	note
	A.1	<b>Ex edificio riconducibile al tipo A.1</b>	
	ambienti		
	<b>Fienile 1.1.1</b>

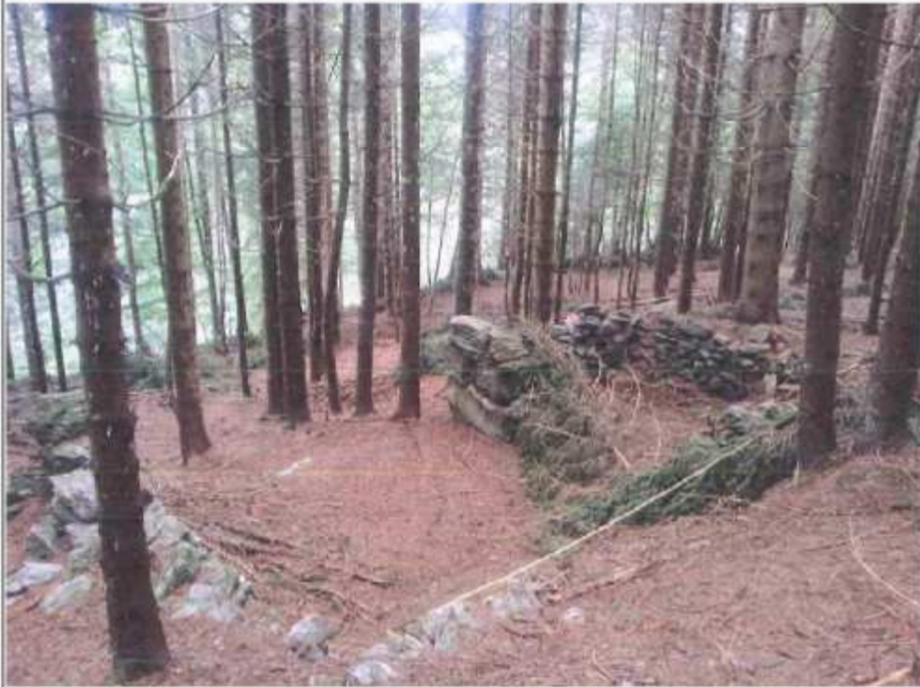
Edificio	iscrizioni	stato elevazioni <b>P</b>	elementi qualificanti	elementi degradanti	uso attuale abitativo
		stato copertura <b>--</b>			utilizzo abbandonato
		stato generale <b>P</b>			
		materiali copertura			
		leggibilità del processo edilizio <b>Nulla</b>			
		coerenza col processo tipologico <b>Nulla</b>			
		significatività storica <b>Nulla</b>

Edificio	tipo <b>E.3.1</b>	evoluzione dell'edificio <b>Ex edificio presumibilmente riconducibile al tipo E.3.1</b>	note
	ambienti <b>Fuoco 1.1.3</b>

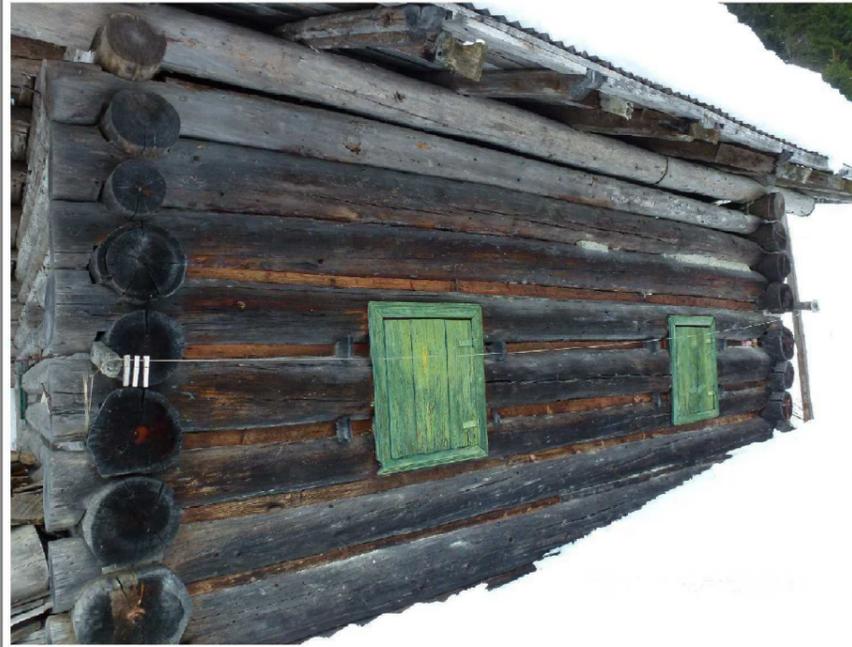
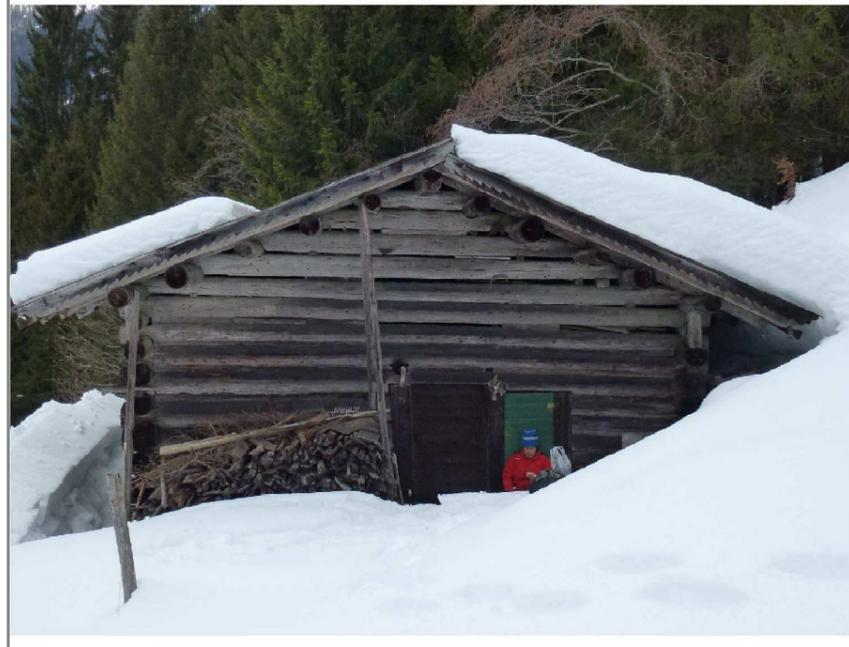
prospetto 1    prospetto 2

Edificio	iscrizioni	stato elevazioni <b>M</b>	elementi qualificanti	elementi degradanti	uso attuale
		stato copertura <b>M</b>		lamiera zincata ondulata	abitativo agricolo
		stato generale <b>M</b>			utilizzo
		materiali coperture			temporaneo
		lamiera zincata ondulata			
		leggibilità del processo edilizio <b>Media</b>			
		coerenza col processo tipologico <b>Media</b>			
		significatività storica <b>Media</b>

Edificio	tipo	evoluzione dell'edificio	note
	<b>F.3</b>	<b>Edificio unitario "casera" formata da tre locali (fuoco - stanza-stanza)</b>	segni di degrado su basamento in pietra e sull'attacco a terra; segni di degrado strutturale su parte di elevazione Ovest e Sud.
	ambienti		
	<b>fuoco 1.3.2</b>

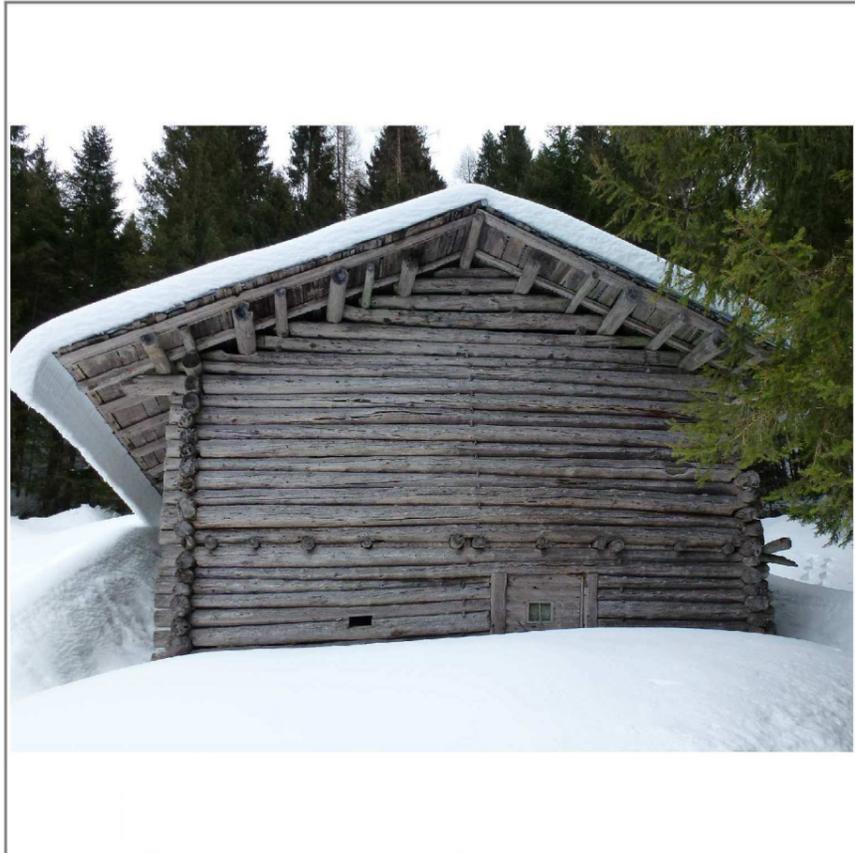
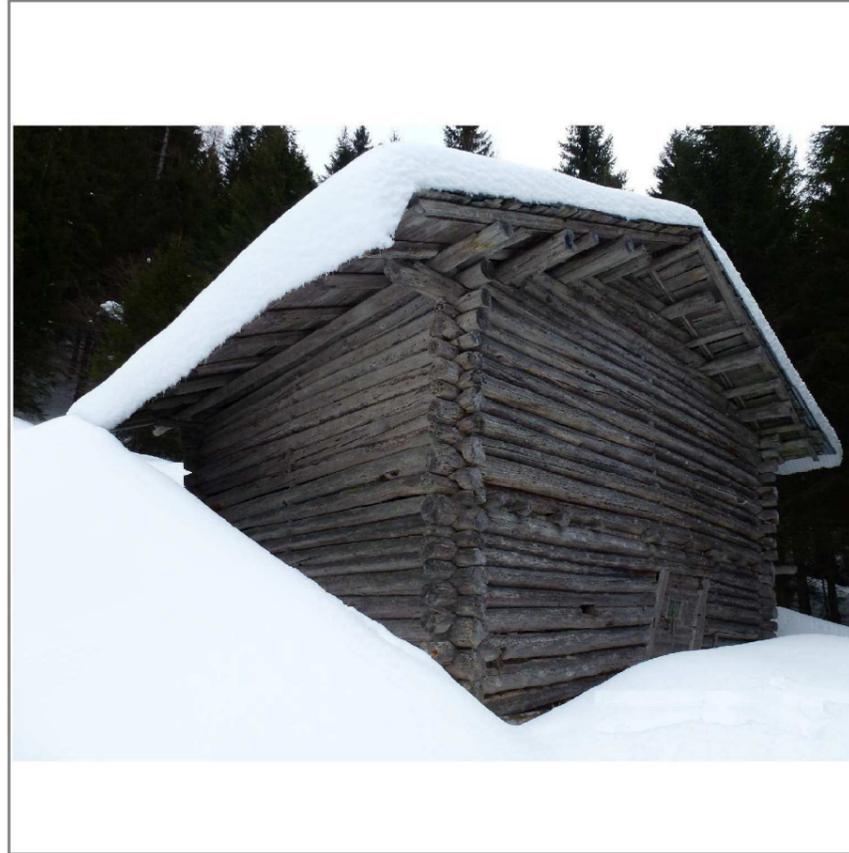
prospetto 1    prospetto 2

Edificio	iscrizioni	stato elevazioni	C	elementi qualificanti	elementi degradanti	uso attuale
		stato copertura	M		lamiera ondulata	agricolo
		stato generale	C			utilizzo
		materiali copertura				temporaneo
		lamiera ondulata				
		leggibilità del processo edilizio	Media			
		coerenza col processo tipologico	Media			
		significatività storica	Media

Edificio	tipo	A.2	evoluzione dell'edificio	Edificio unitario	note
	ambienti	stalla 1.1 fienile 1.1.1			Segni di forte degrado strutturale del fronte a valle soprattutto riguardante l'elevazione del piano terra (stalla) ed il basamento in pietra e l'attacco a terra in alcuni punti fatiscente. Altri fenomeni di degrado strutturale della elevazione lignea sono evidenti sul fronte a monte, con cedimenti in corrispondenza degli incastri d'angolo.
