area omogenea CAN 13 **edificio n.** 001 **c. c.** CANAL SAN BOVO I p. **particella** .2650 **riferimenti fotografie** DAL CAN1300101 AL CAN1300104

Edificio

Indicazioni di intervento

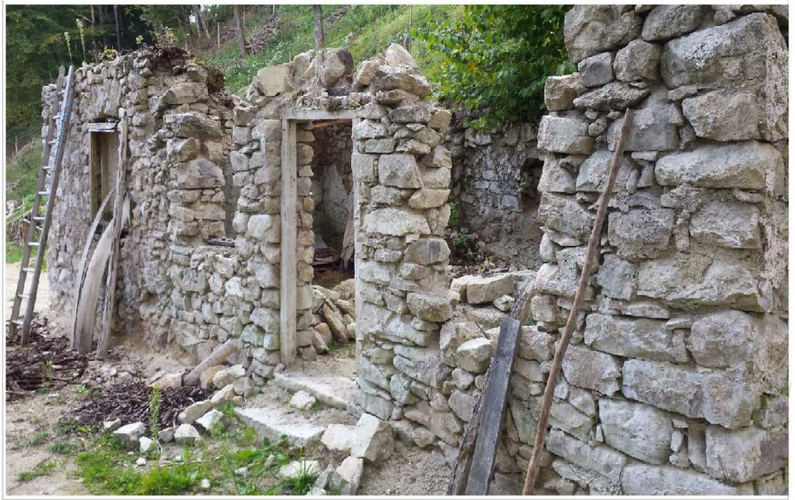
prospetto 1

stato elevazioni C
stato copertura P
stato generale P

elementi degradanti
intonaci cementizi

evoluzione dell'edificio
Dalla documentazione fotografica storica è accertabile la presenza di una copertura simmetrica con timpano rivolta a valle evidentemente sovrapposta allo zoccolo murario cresciuto in almeno due fasi: impianto secondo il tipo E.3.1 e successiva aggiunta sul prospetto 4 di una stanza con accesso dall'interno e finestre sui prospetti 1 e 4. Ciò ha comportato la chiusura di una precedente finestra sul prospetto 4 dell'edificio di prima fase, tutt'oggi rilevabile all'interno. Il nuovo assetto raggiunto è riferibile al tipo E.5.1 e, come ambiente, assimilabile al Fuoco 1.1.08.

categoria d'intervento
Ristrutturazione Edilizia

Ricadendo l'edificio in zona a pericolosità geologica da critica a molto critica, qualsiasi intervento è subordinato a specifiche e accurate analisi che determinino l'effettivo pericolo del sito e verifichino la possibilità di utilizzare e recuperare l'edificio stesso.
L'intervento di recupero dovrà conservare il tipo edilizio documentato.
L'intervento di recupero dovrà riproporre gli ambienti documentati.

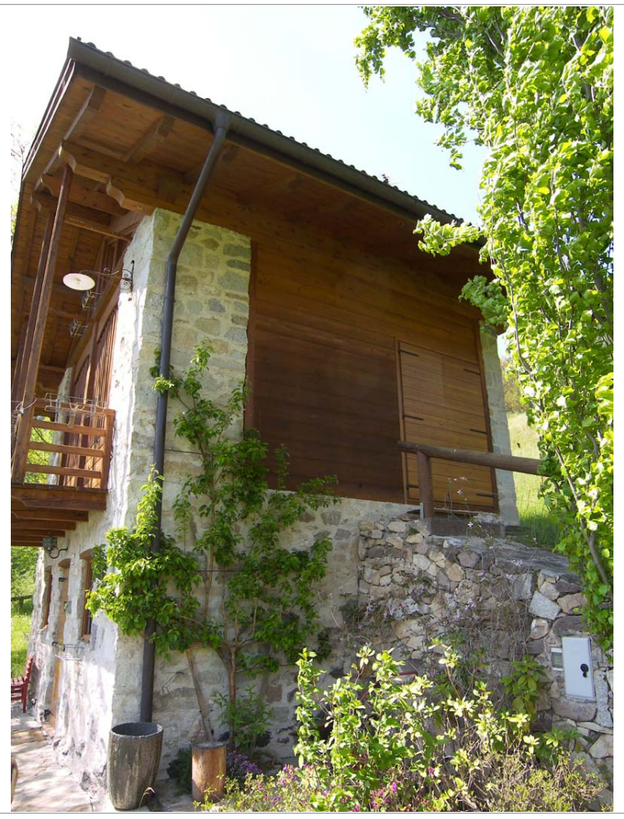
prospetto 2

stato elevazioni B
stato copertura B
stato generale B

elementi degradanti
intonaci cementizi
torrette e comignoli anomali

evoluzione dell'edificio
Edificio unitario recentemente ristrutturato e trasformato.

categoria d'intervento
Risanamento Conservativo

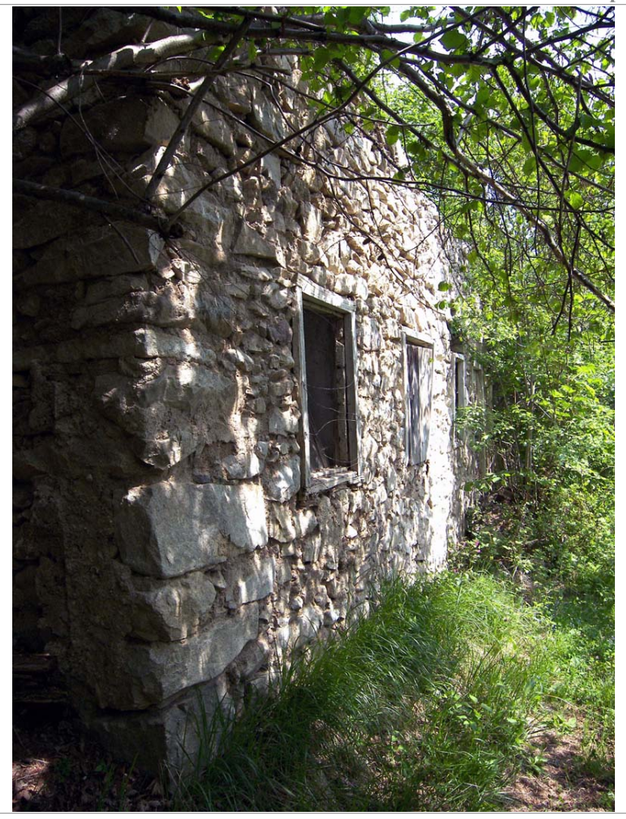
prospetto 1

stato elevazioni C
stato copertura P
stato generale P
