Restituzione del rilievo e analisi dell'edificio

area omogenea **CAN 02** edificio n. **001**

c. c. **CANAL SAN BOVO I p.**

particella **.1269/3**

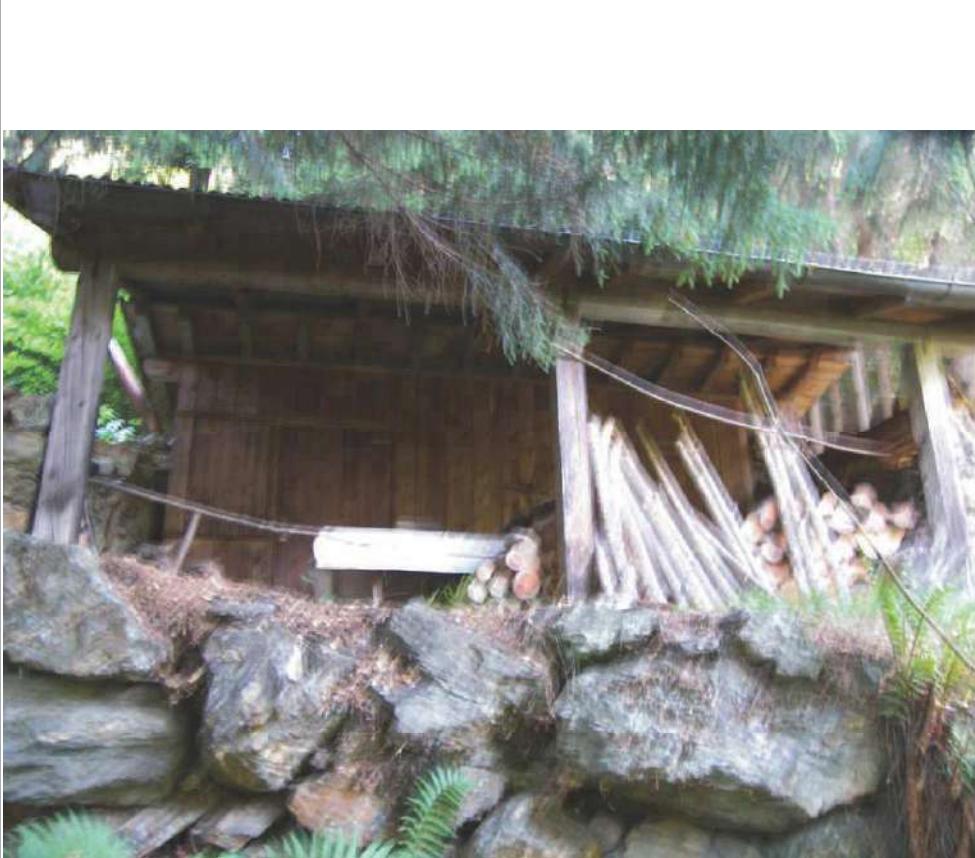
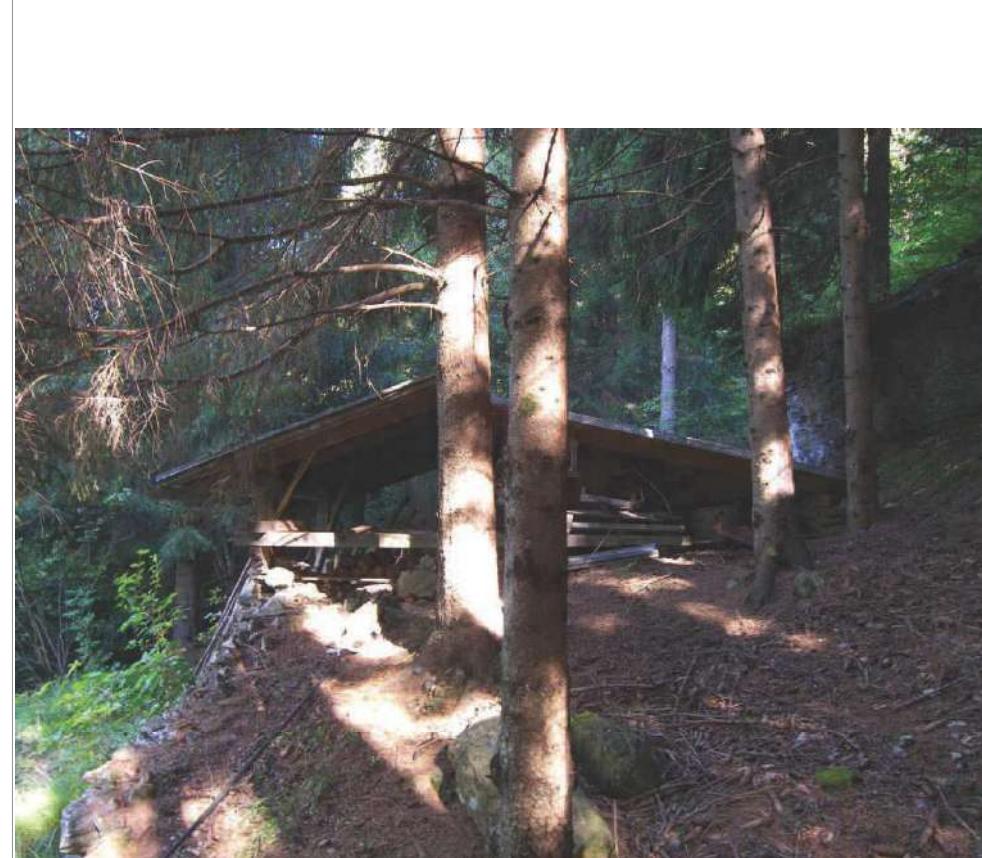
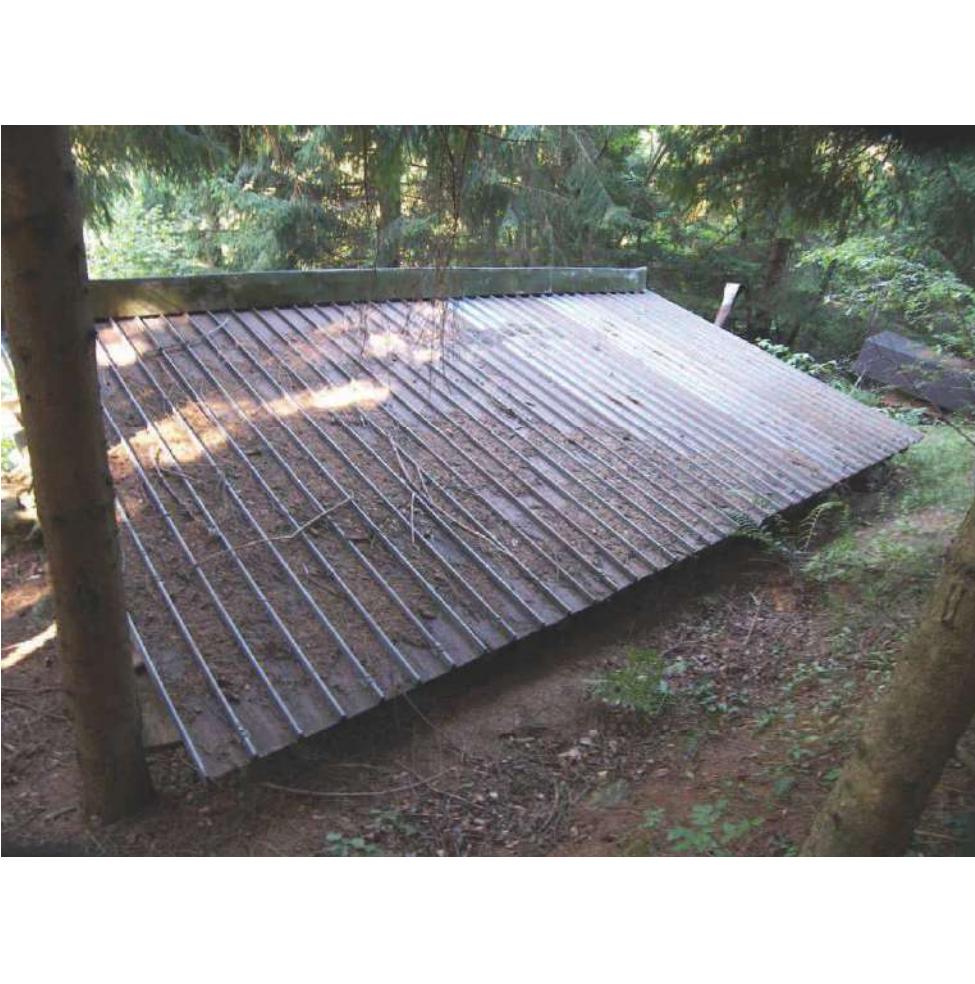
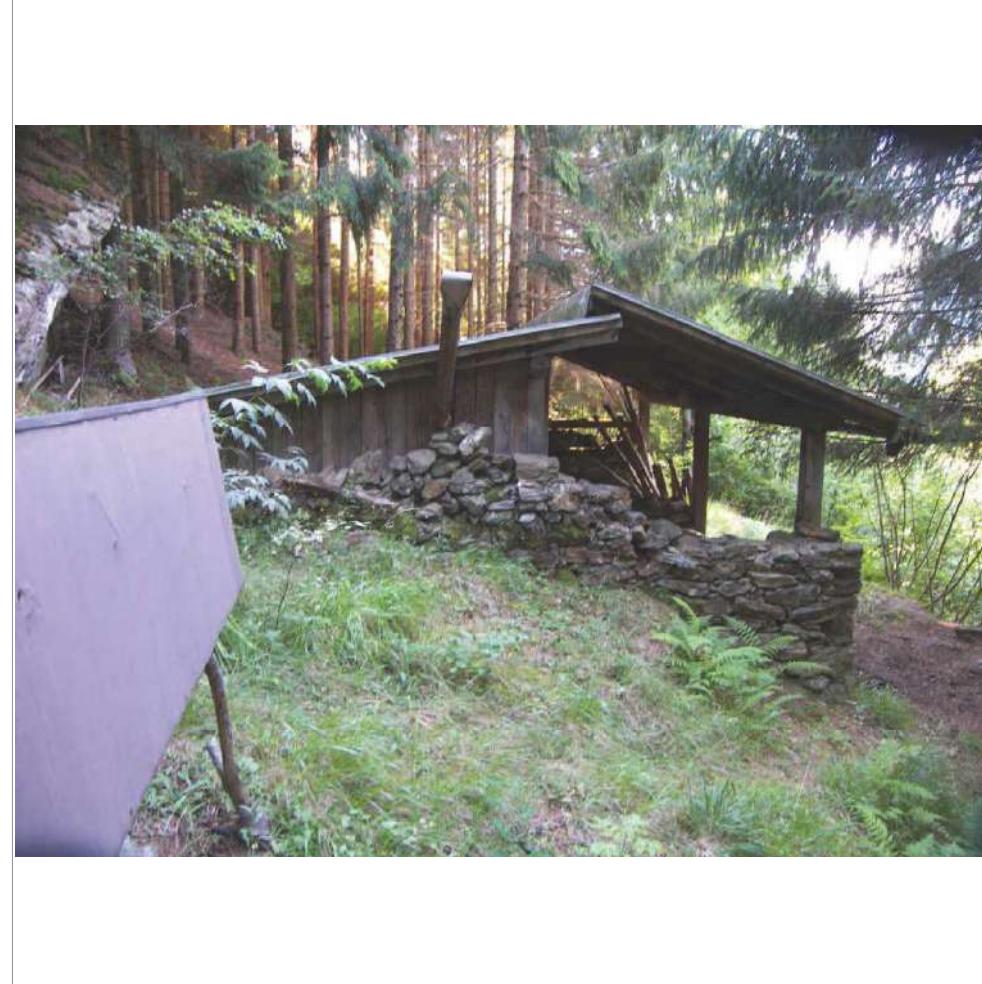
Pertinenze	accessibilità attuale	posti macchina	reti tecnologiche	usi del suolo	alberature	pavimentazioni	recinzioni	murature	costruzioni accessorie
	sentiero		acquedotto	bosco				di contenimento di sostegno	
Edificio	iscrizioni	stato elevazioni C	elementi qualificanti	elementi degradanti	uso attuale agricolo				
tipo	materiali copertura lamiera	stato copertura B		tecniche incoerenti materiali incoerenti coperture in lamiera ondulata o non verniciata	utilizzo temporaneo				
	leggibilità del processo edilizio Nulla	stato generale C							
	coerenza col processo tipologico Nulla								
	significatività storica Nulla								
	evoluzione dell'edificio Rudere riutilizzato sovrapponendo una doppia copertura e ricavando, nella parte posteriore, un locale chiuso in assito. Gli interventi non hanno rapporto organico con le preesistenze, né queste permettono di riferire l'edificio al processo tipologico.		note

Eliminazione totale di tutte le parti lignee e delle lamiere di copertura come da prospetti 1-2-3-4

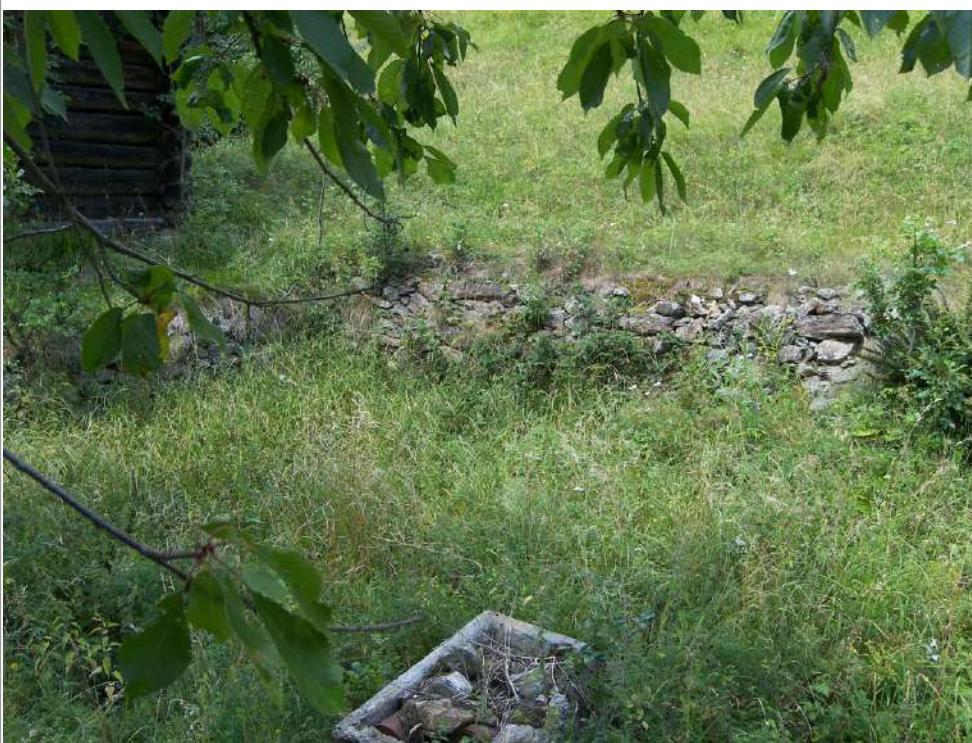
prospetto 1

Pertinenze	iscrizioni	stato elevazioni <input checked="" type="checkbox"/> P	elementi qualificanti	elementi degradanti	uso attuale
		stato copertura <input checked="" type="checkbox"/> P			abitativo
Edificio	materiali copertura	stato generale <input checked="" type="checkbox"/> P			utilizzo
					abbandonato
	leggibilità del processo edilizio <input type="checkbox"/> Nulla				
	coerenza col processo tipologico <input type="checkbox"/> Nulla				
	significatività storica <input type="checkbox"/> Nulla

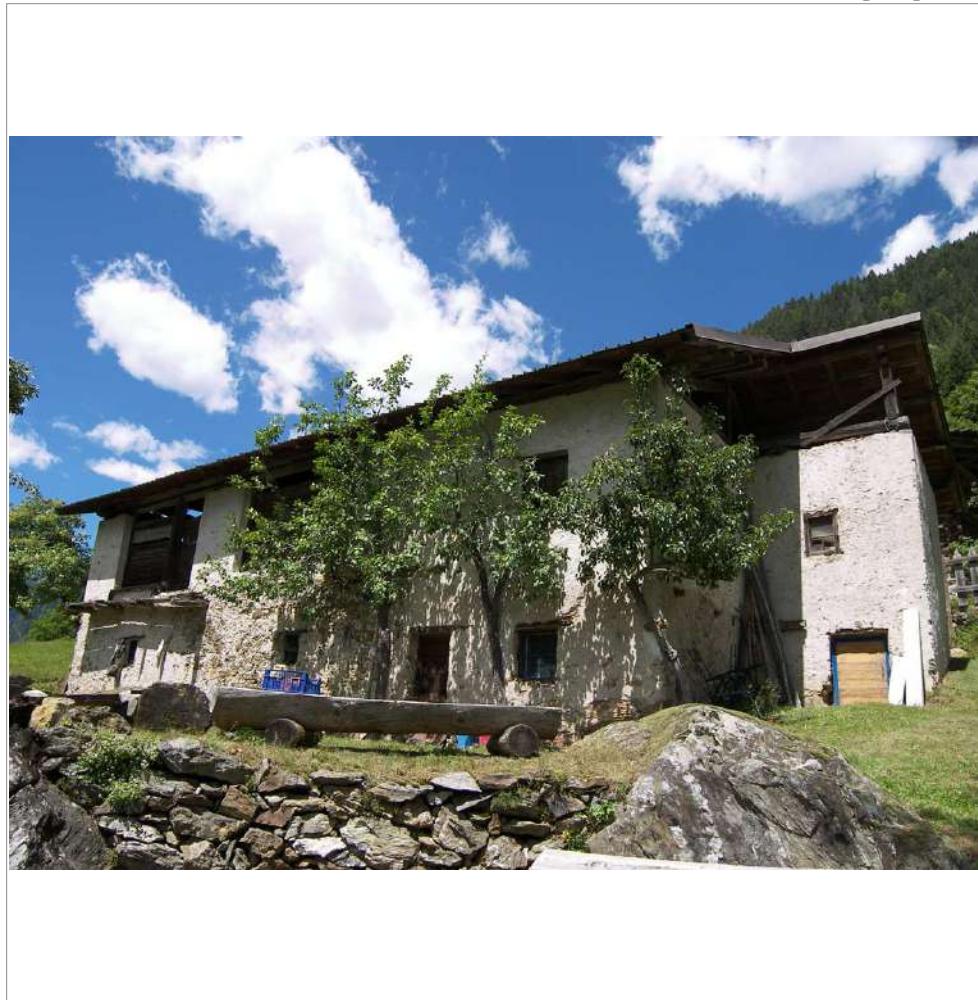
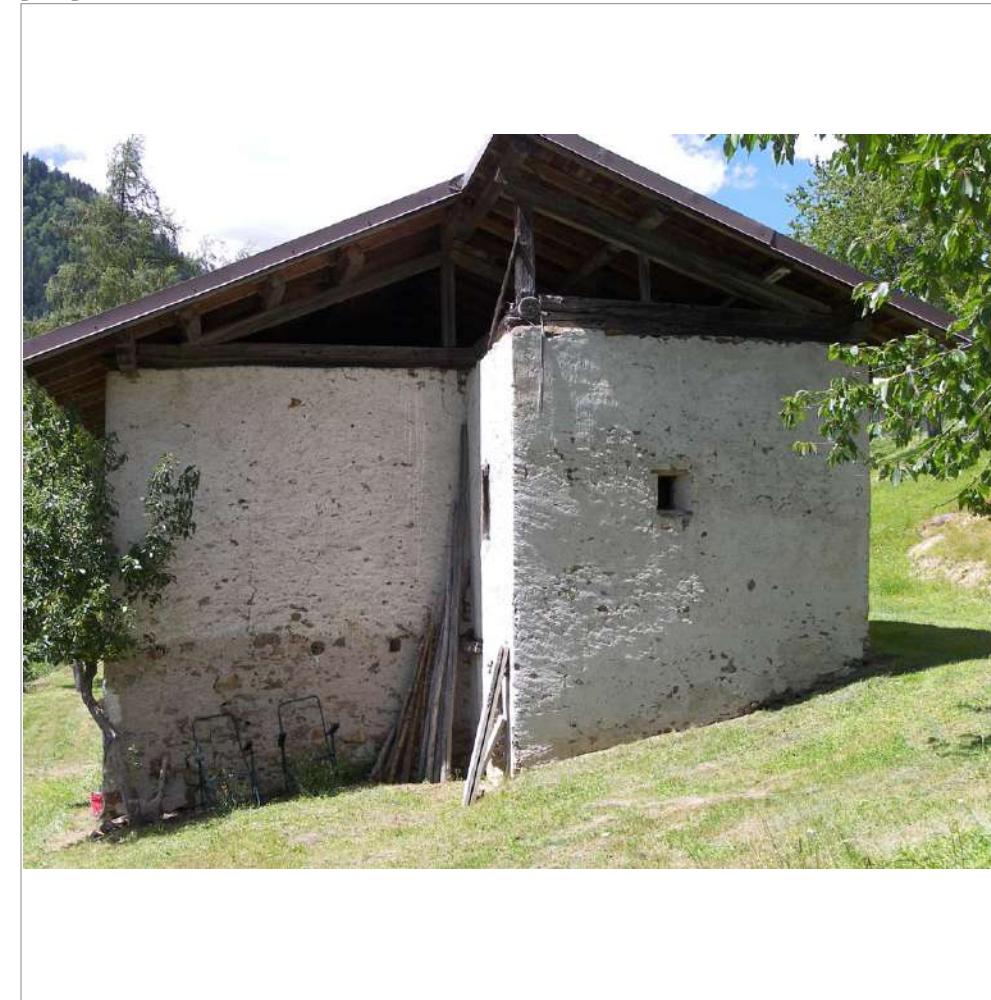
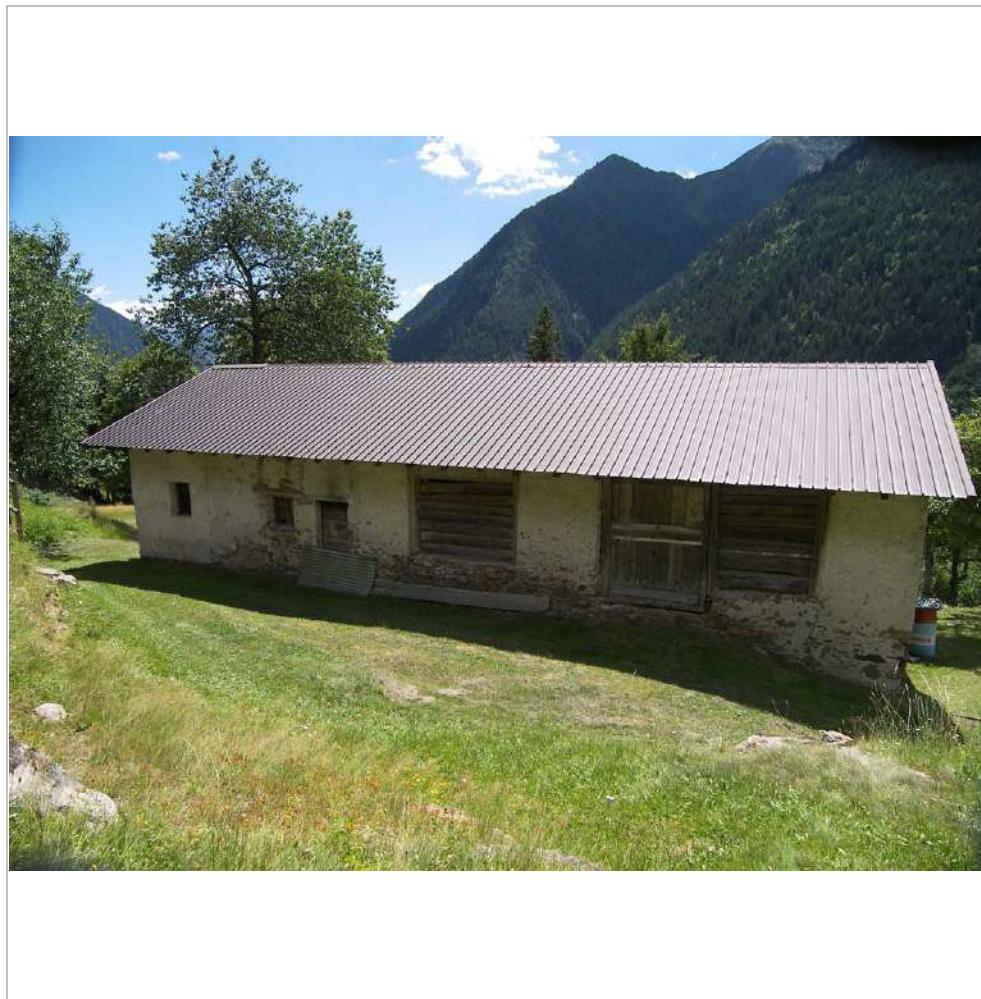
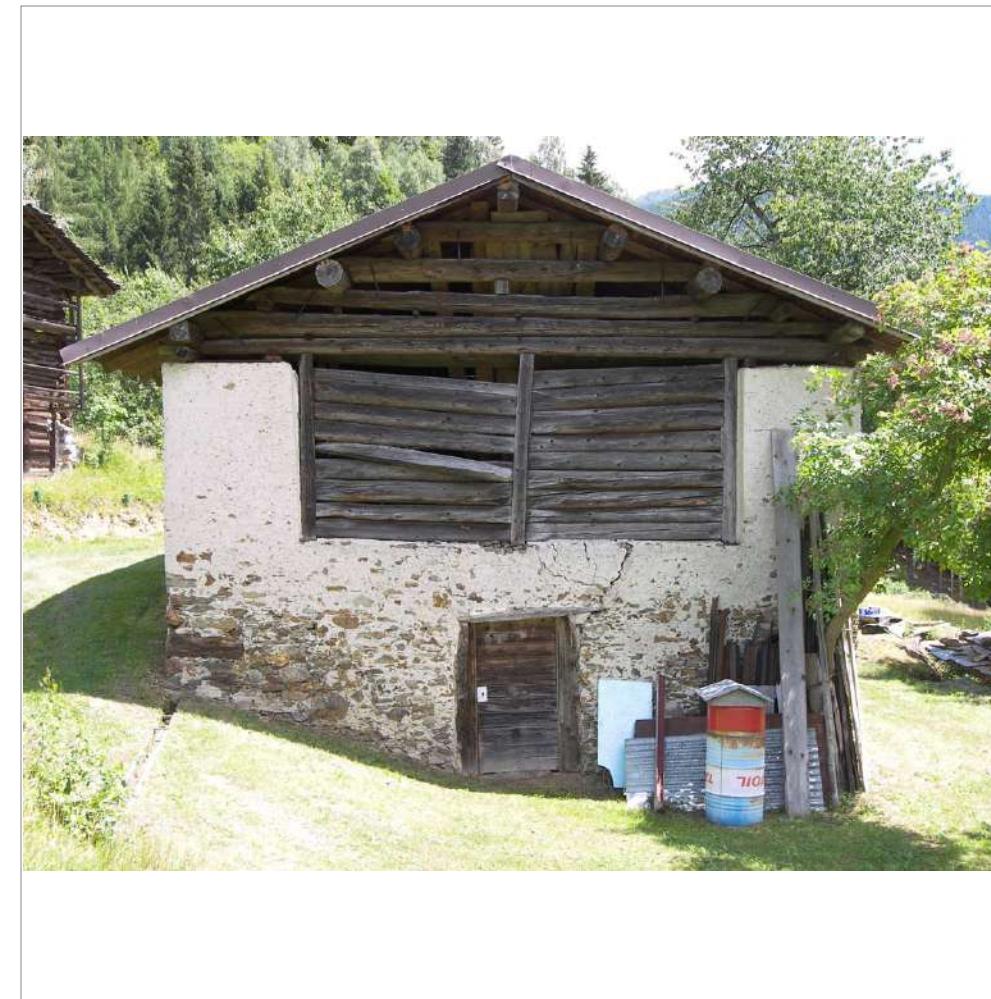
Pertinenze	iscrizioni “WGLAFFI 1849” corpo aggiunto a dx del principale	stato elevazioni B stato copertura B stato generale B	elementi qualificanti iscrizioni	elementi degradanti coperture in lamiera ondulata o non verniciata	uso attuale abitativo agricolo
	materiali copertura lamiera	leggibilità del processo edilizio Media coerenza col processo tipologico Bassa significatività storica Medi			utilizzo temporaneo
Edificio	tipo altro ambienti Fuoco 3.2.02 Letto 3.2.03 Fienile 1.3.06 Fienile 1.3.05 Stalla 1.1.08	evoluzione dell'edificio Edificio sorto secondo il tipo D.4 ma con stalla unica e quindi ampliato, fin dal 1849, aggiungendo il corpo ad una falda sul prospetto 2.	note

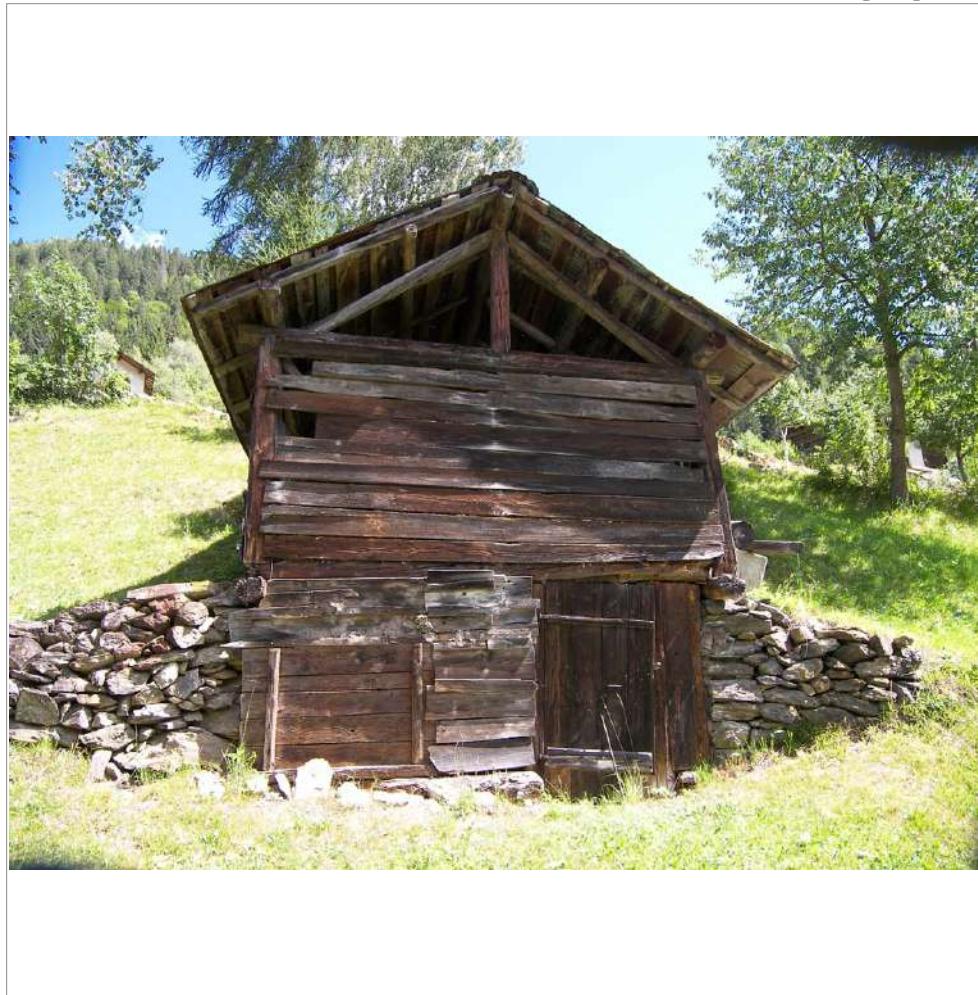
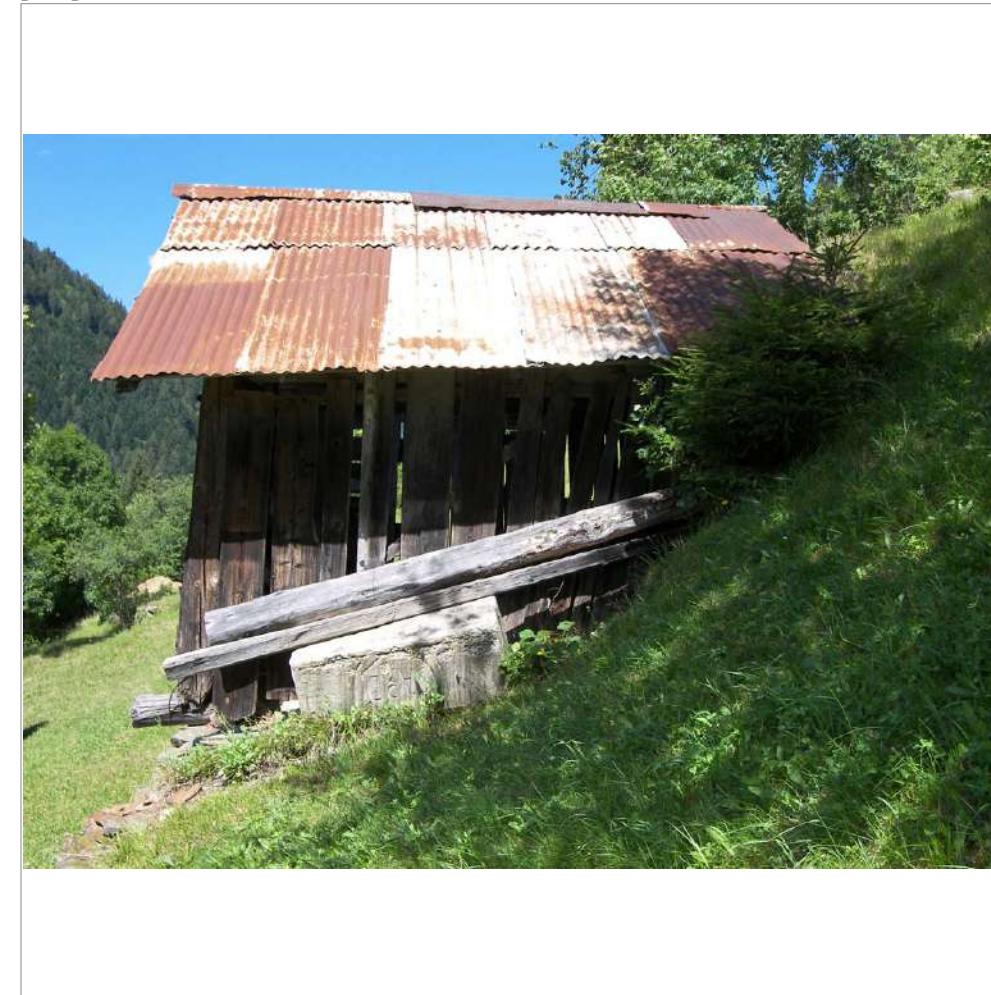
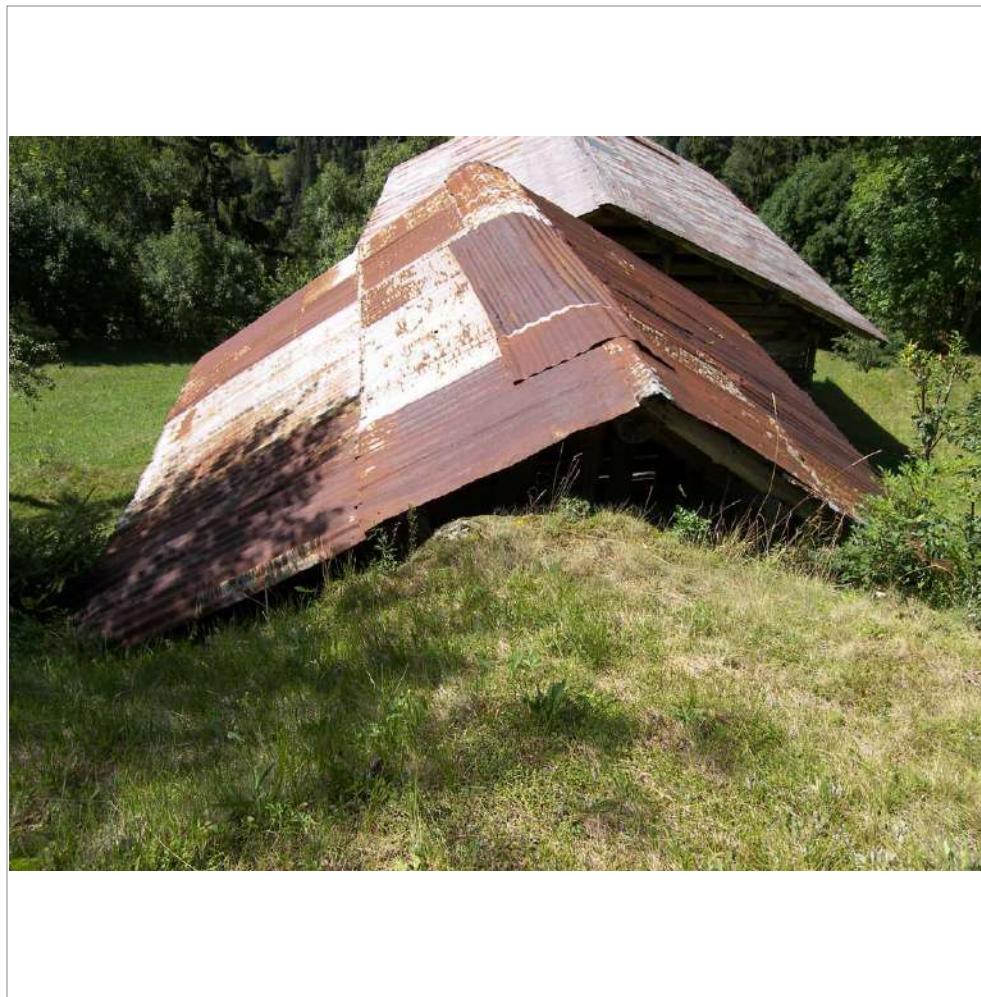
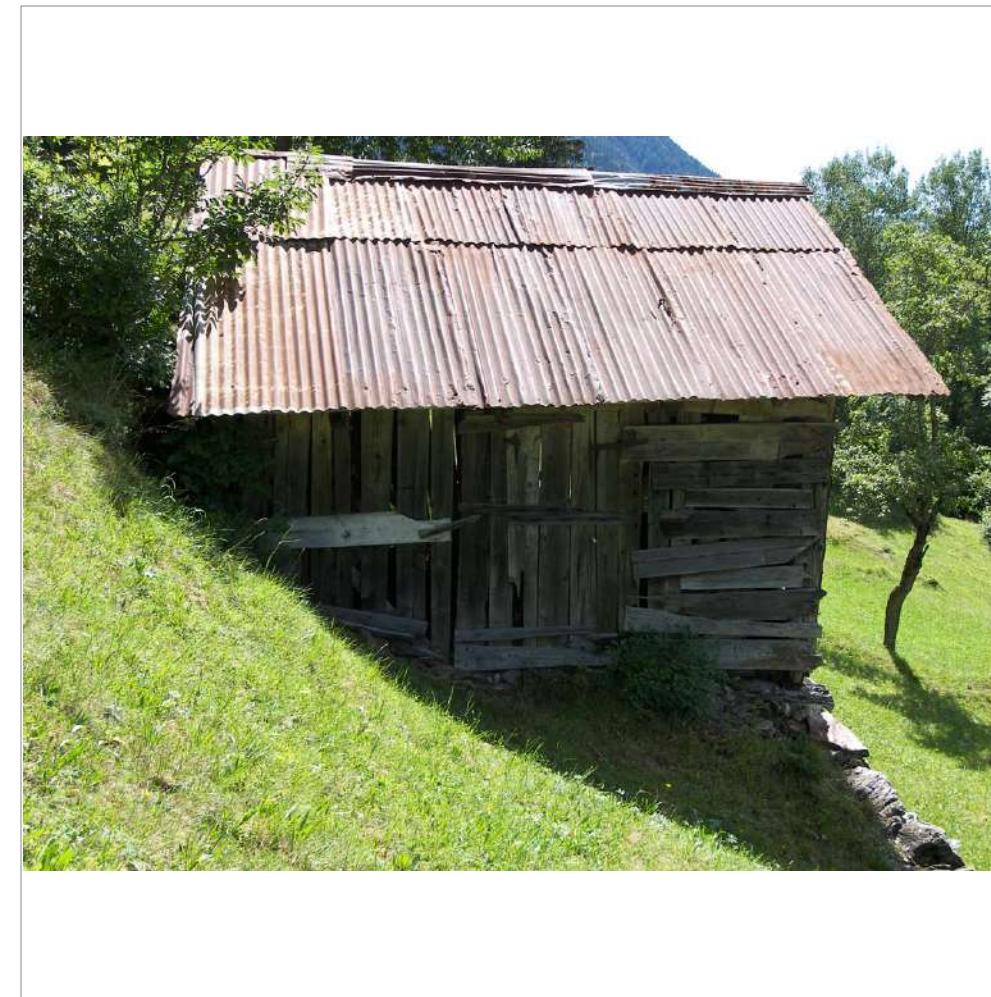
Pertinenze	iscrizioni	stato elevazioni <input checked="" type="checkbox"/> M	elementi qualificanti	elementi degradanti	uso attuale
		stato copertura <input checked="" type="checkbox"/> M		coperture in lamiera ondulata o non verniciata	agricolo
	stato generale <input checked="" type="checkbox"/> M	materiali copertura	lamiera		utilizzo
		leggibilità del processo edilizio	<input checked="" type="checkbox"/> Alta		temporaneo
		coerenza col processo tipologico	<input checked="" type="checkbox"/> Media		
		significatività storica	<input checked="" type="checkbox"/> Bassa

L'intervento dovrà conservare il tipo edilizio A.2.
Misure di mitigazione in fase di realizzazione: Limitare al massimo la zona di movimento dei mezzi meccanici alle vicinanze dell'edificio.
Particolare attenzione uso sostanze inquinanti e al taglio piante arboree tipiche dell'habitat prioritario 9180 ad essa limitrofo.
Misure di mitigazione in fase di esercizio: Evitare attività agrosilvopastorali che incidano negativamente sul vicino habitat prioritario 9180.

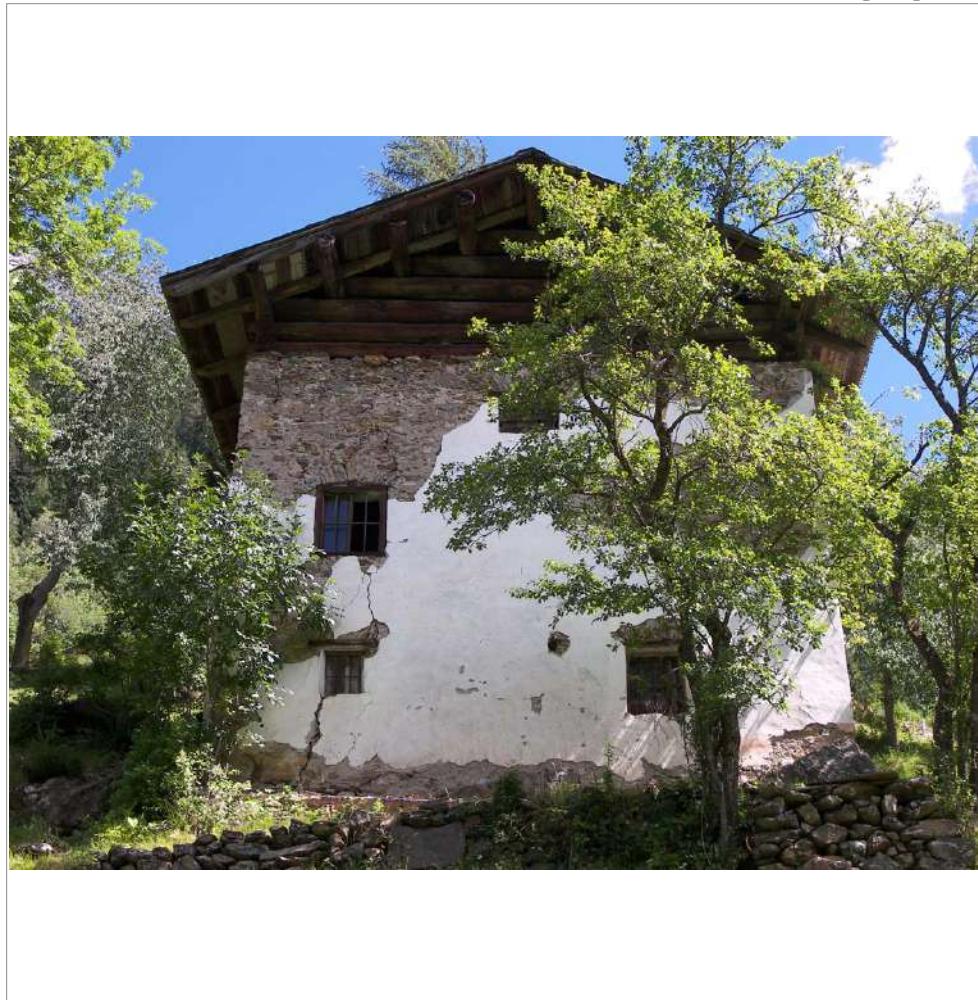
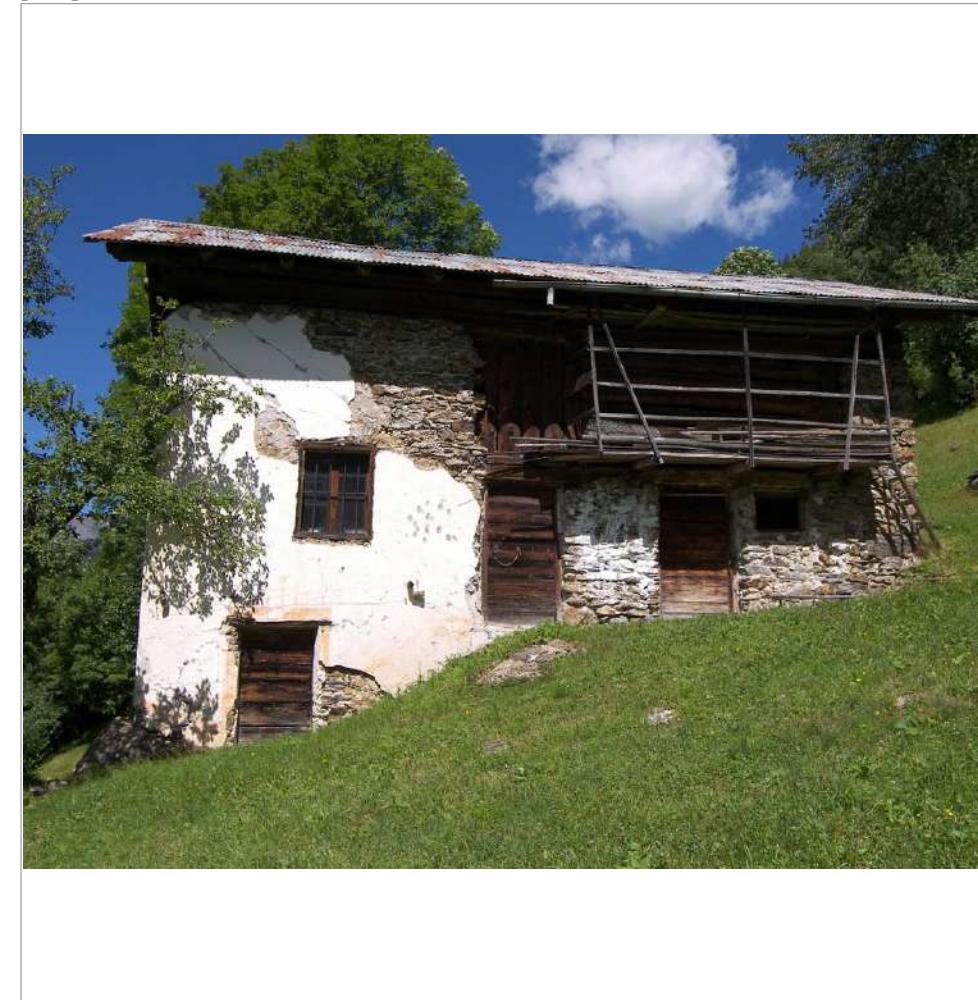
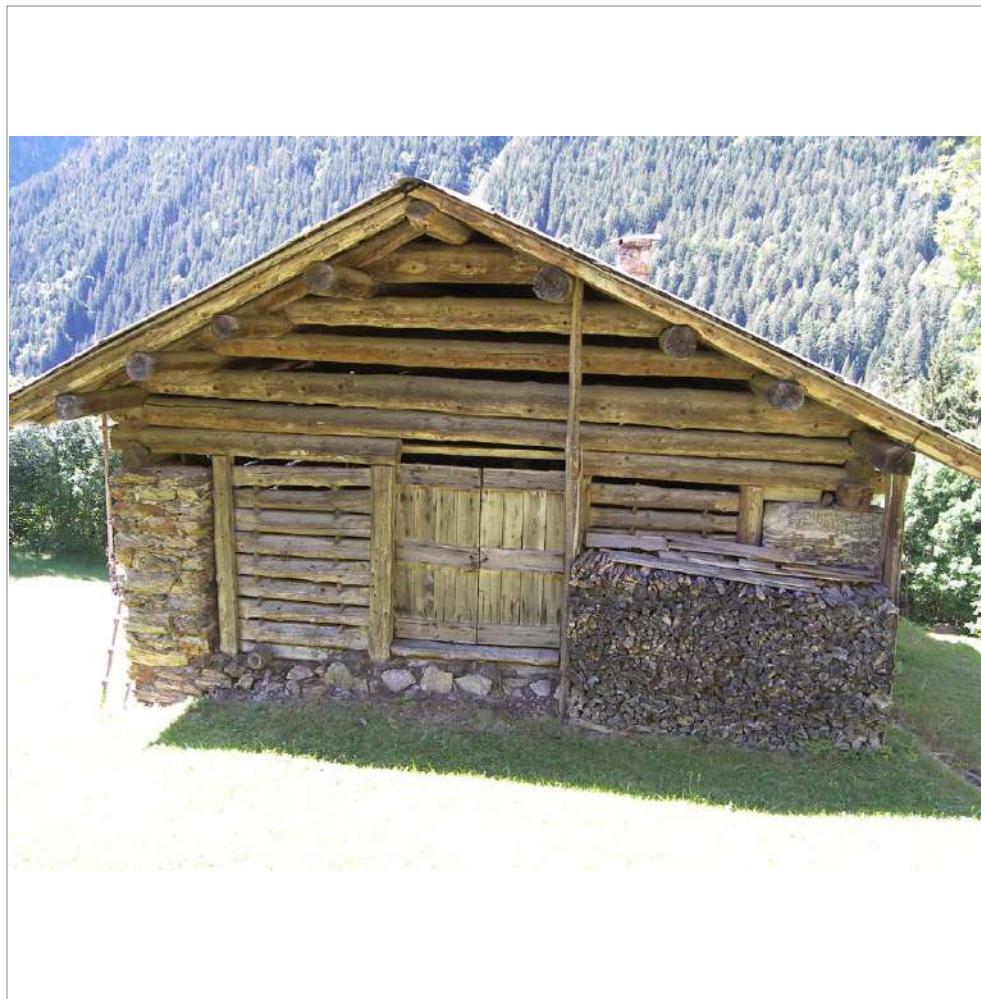
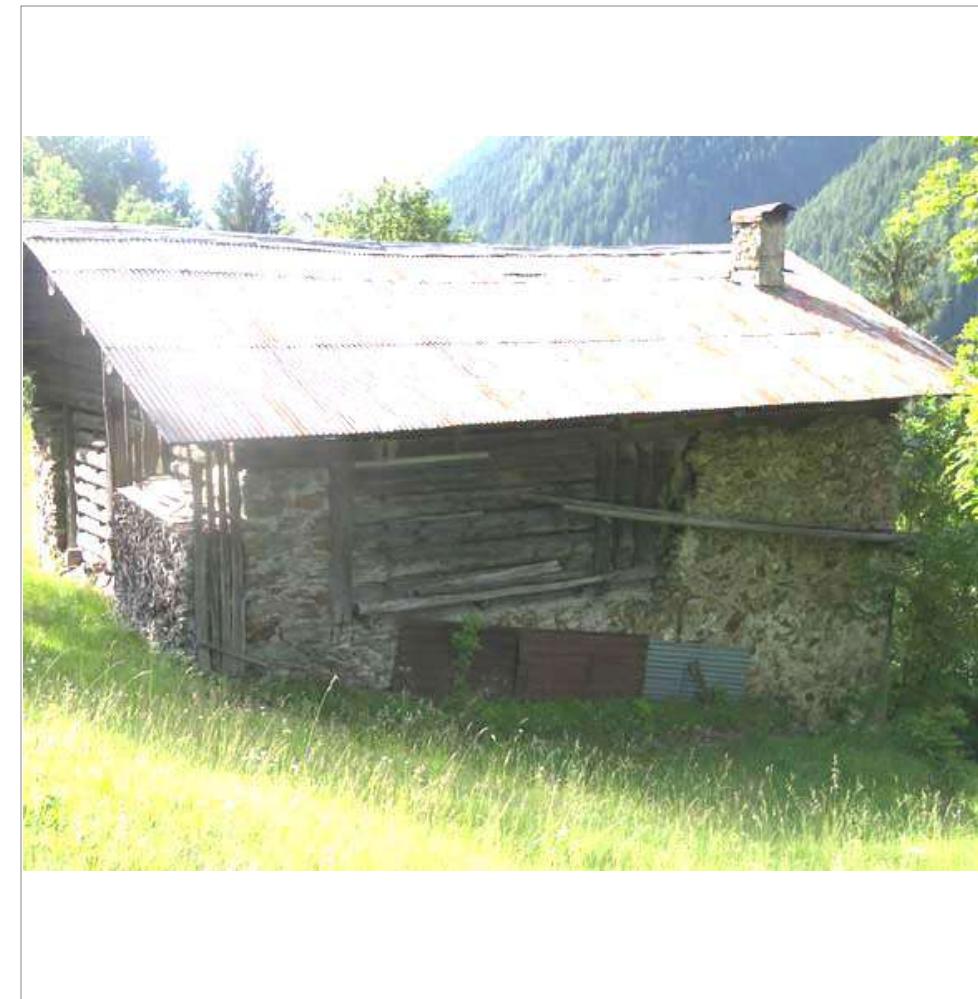
iscrizioni "1921 G2" colmo monte " ... ? s 87" porta lato est ? = carattere non rappresentabile (tipo croce)	materiali copertura lamiera	stato elevazioni B stato copertura B stato generale B	elementi qualificanti iscrizioni decorazioni	elementi degradanti coperture in lamiera ondulata o non verniciata Cadute intonaci	uso attuale agricolo abitativo utilizzo temporaneo
			leggibilità del processo edilizio Media coerenza col processo tipologico Media significatività storica Alta

Misure di mitigazione in fase di esercizio: Evitare attività agrosilvopastorali che incidano negativamente sul vicino habitat prioritario 9180.

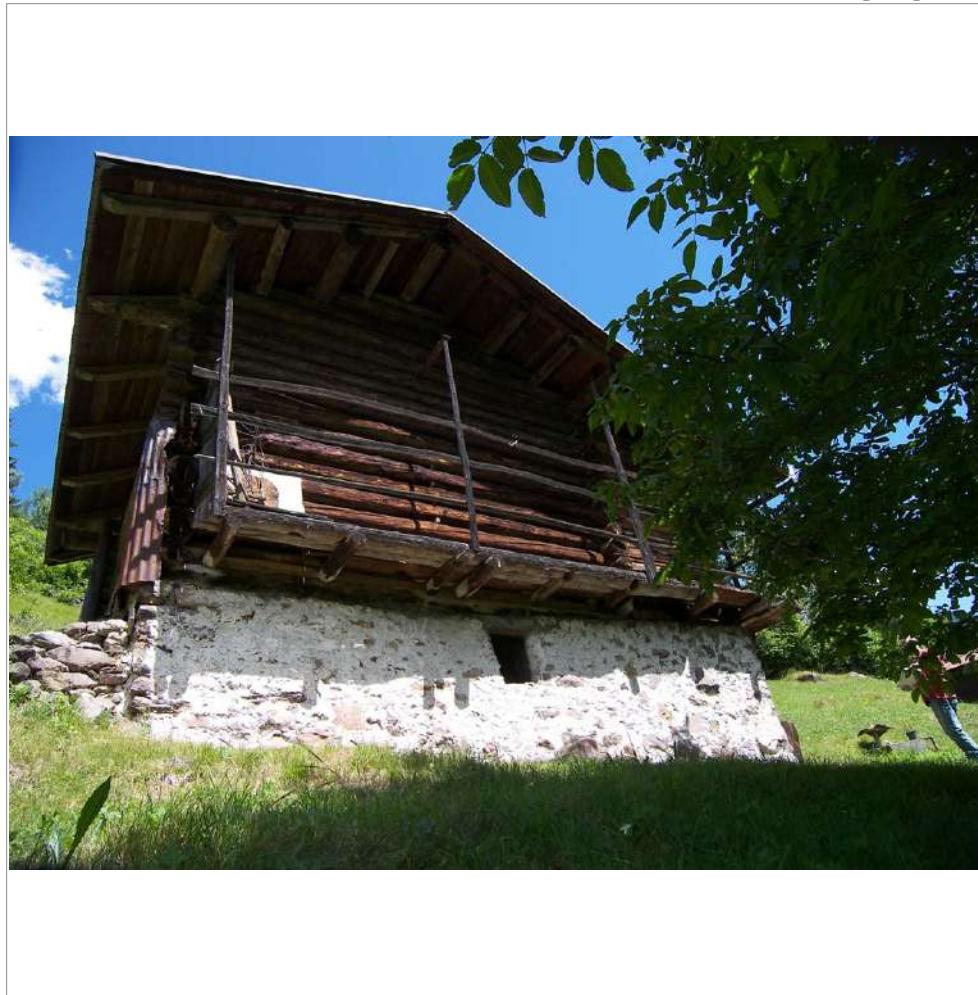
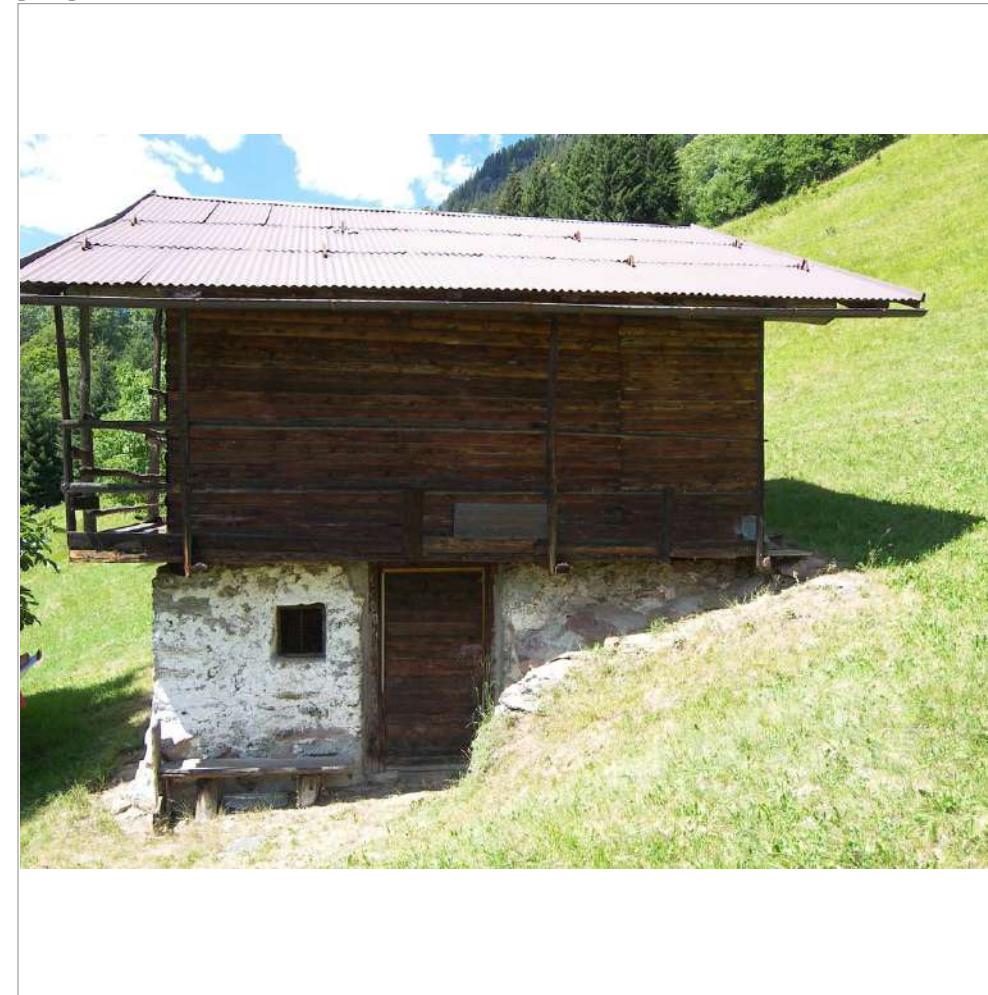
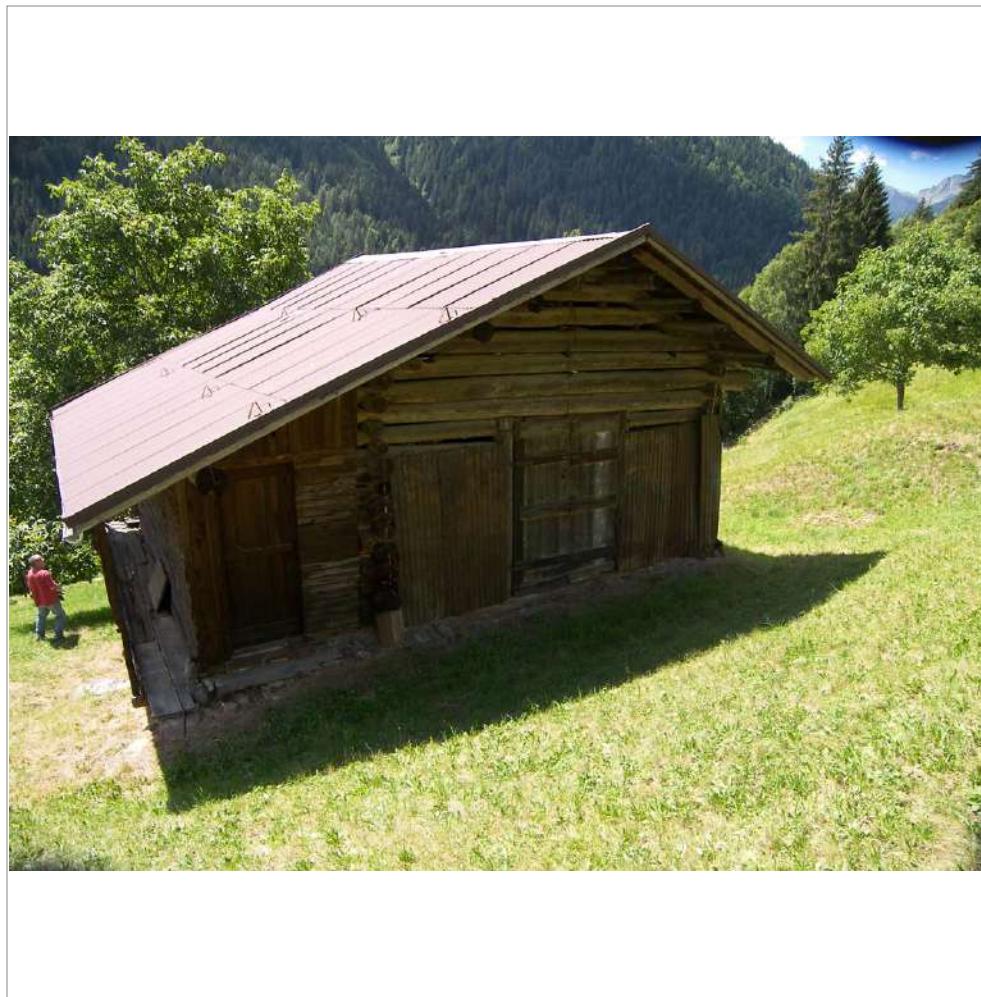
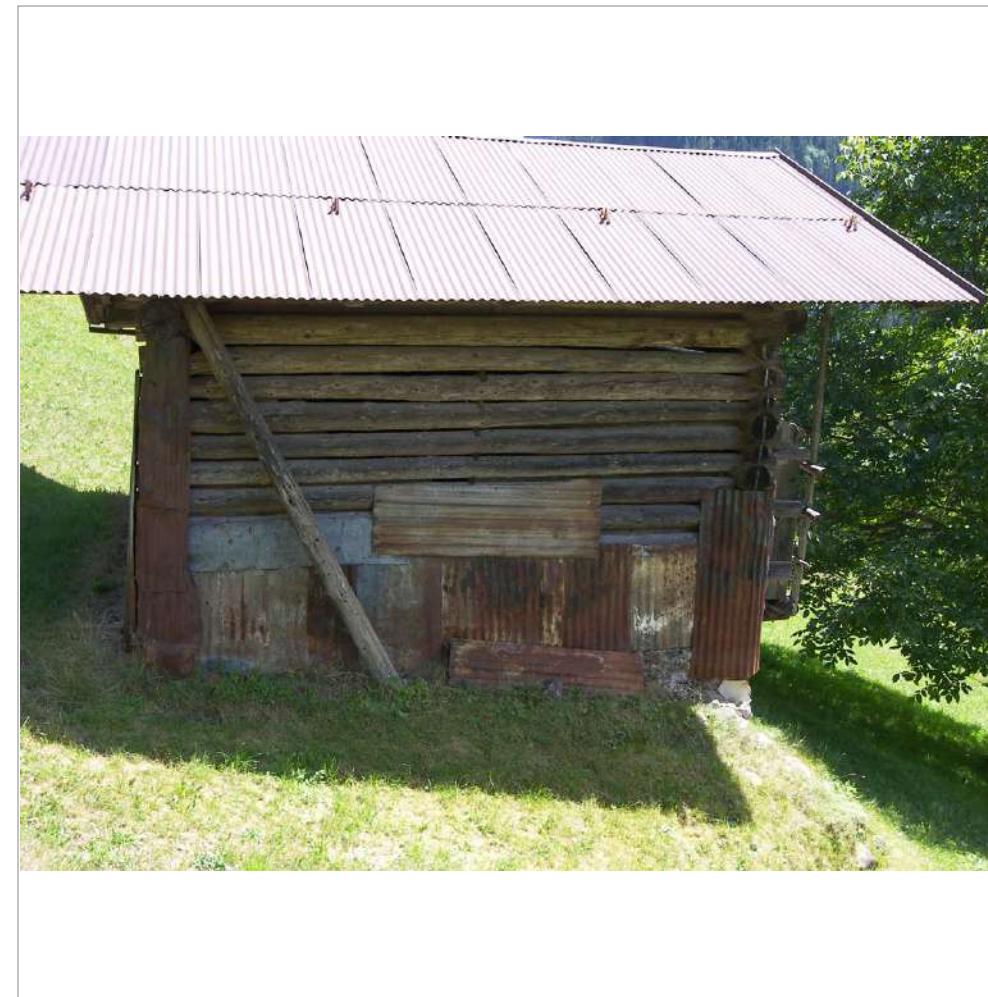
Pertinenze	iscrizioni	stato elevazioni	B	elementi qualificanti	elementi degradanti	uso attuale
	caratteri rovesciati scrittura tipo: “ * 9AGFL 1922” colmo monte	stato copertura	B	iscrizioni	Lamiere di protezione coperture in lamiera ondulata o non verniciata	agricolo
Edificio	materiali copertura	stato generale	B	materiali copertura	leggibilità del processo edilizio	utilizzo
	lamiera			lamiera	Media	temporaneo
Edificio	tipologia	coerenza col processo tipologico	Bassa	coerenza col processo tipologico	significatività storica	note
	altro			Bassa		
Edificio	ambienti	significatività storica				
	Fienile 1.1.01 Letto 3.1.01 Stalla 1.1.08					
Edificio	evoluzione dell'edificio	note				
	Singolare edificio unitario sorto nel 1922 che unisce Fienile, Stalla e un locale tipo Letto, ma senza locale del Fuoco. Quest'ultimo, benché impostato sullo zoccolo unitario della stalla, determina un assetto asimmetrico della copertura ed è stato oggetto di recenti interventi.

Misure di mitigazione in fase di esercizio: Evitare attività agrosilvopastorali che incidano negativamente sul vicino habitat prioritario 9180.
