Restituzione del rilievo e analisi dell'edificio

area omogenea **CAN 02** edificio n. **001**

c. c. **CANAL SAN BOVO I p.**

particella **.1269/3**

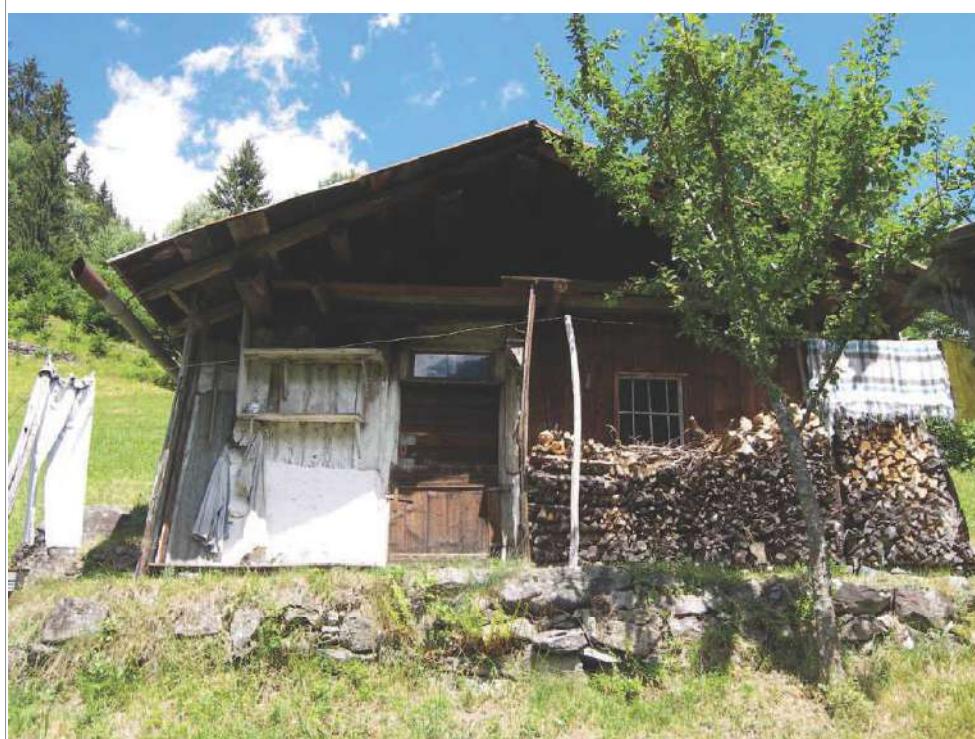
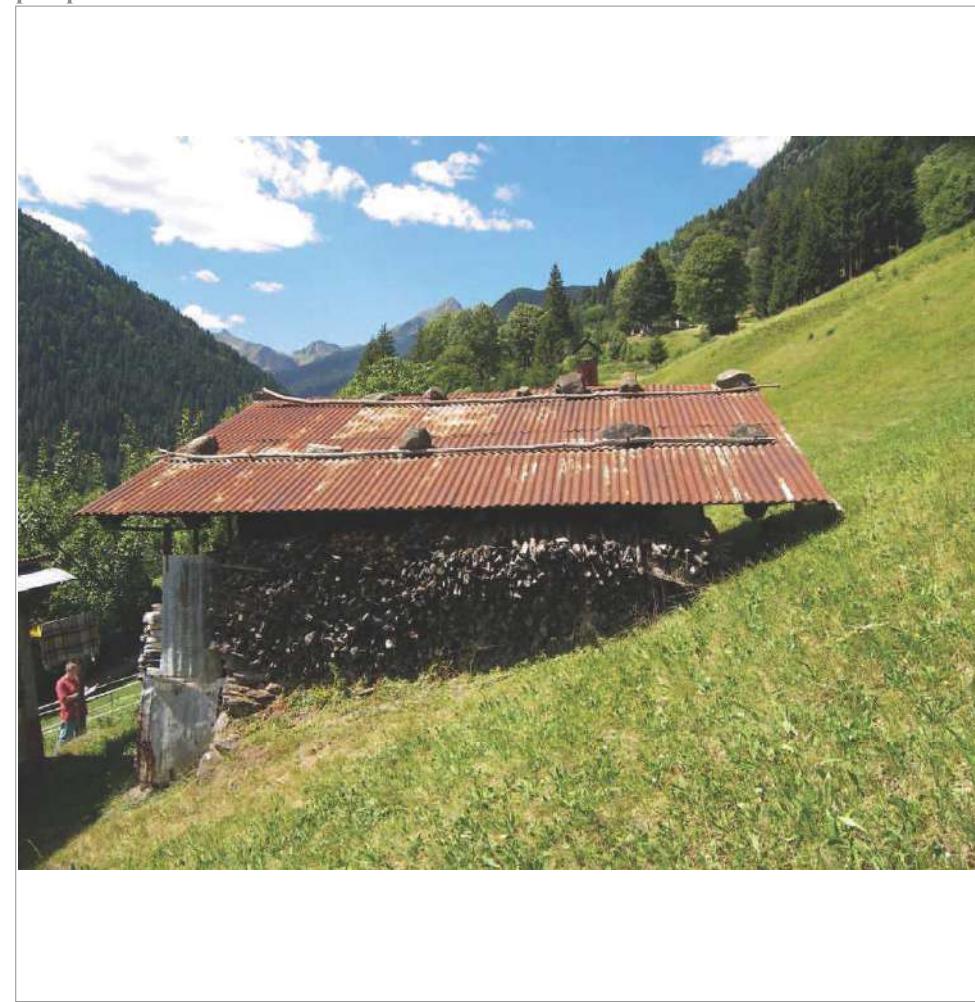
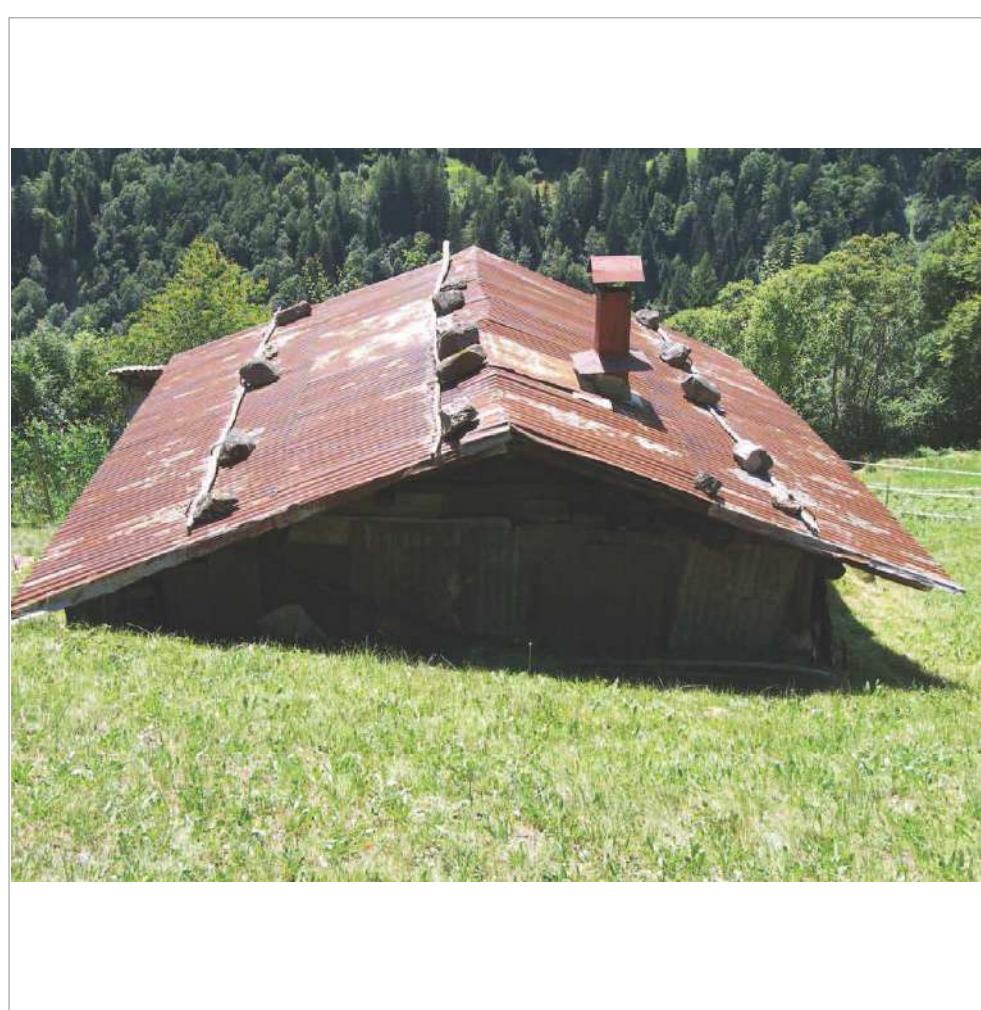
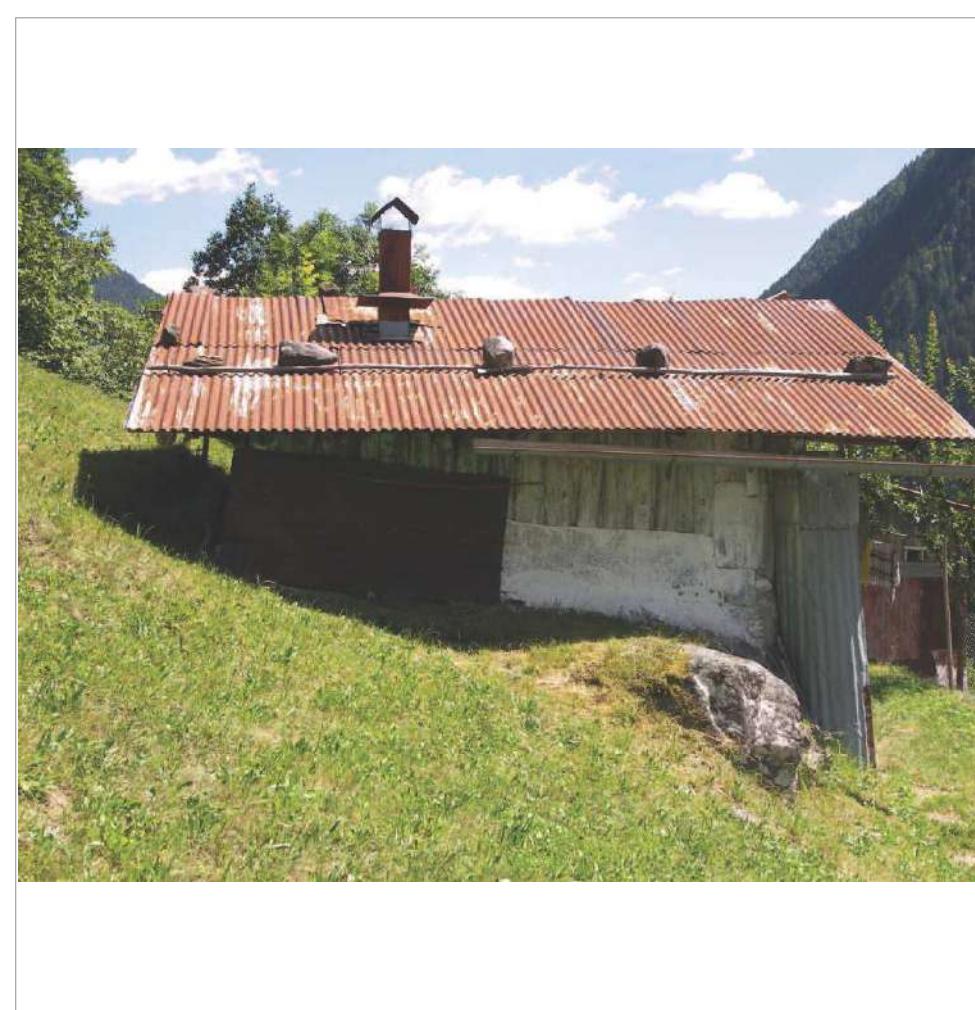
Pertinenze	iscrizioni	stato elevazioni M	elementi qualificanti	elementi degradanti	uso attuale
		stato copertura B	Scafe esterne Elevazione in assito	coperture in lamiera ondulata o non verniciata Lamiere di protezione	abitativo
Edificio	materiali copertura	stato generale M			utilizzo
	lamiera				temporaneo
Edificio	evoluzione dell'edificio	leggibilità del processo edilizio Media			note
	Singolare edificio unitario (pur fatto oggetto di diversi interventi di manutenzione che lo rendono poco leggibile) riferibile al tipo E.3.1 ma composto da un ambiente simile al Fuoco 1.1.2. Quest'ultimo ambiente è costituito parte da zoccolo in muratura e parte da elevazioni in assito.	coerenza col processo tipologico Alta			
Edificio	tipo	significatività storica Medi			
	E.4.1.1				
Edificio	ambienti				
	Fuoco 1.1.04

Il carino sia adeguato alle sezioni di cui alla scheda **COMIGNOLI**. Qualsiasi tipo di intervento deve essere compatibile con quanto stabilito dallo Studio di incidenza ambientale relativo agli Habitat Natura 2000 delle Zone Speciali di Conservazioni (ZSC) e Zone di Protezione Speciale (ZPS), e secondo le misure di mitigazione espresse nella specifica scheda allegata alla presente.

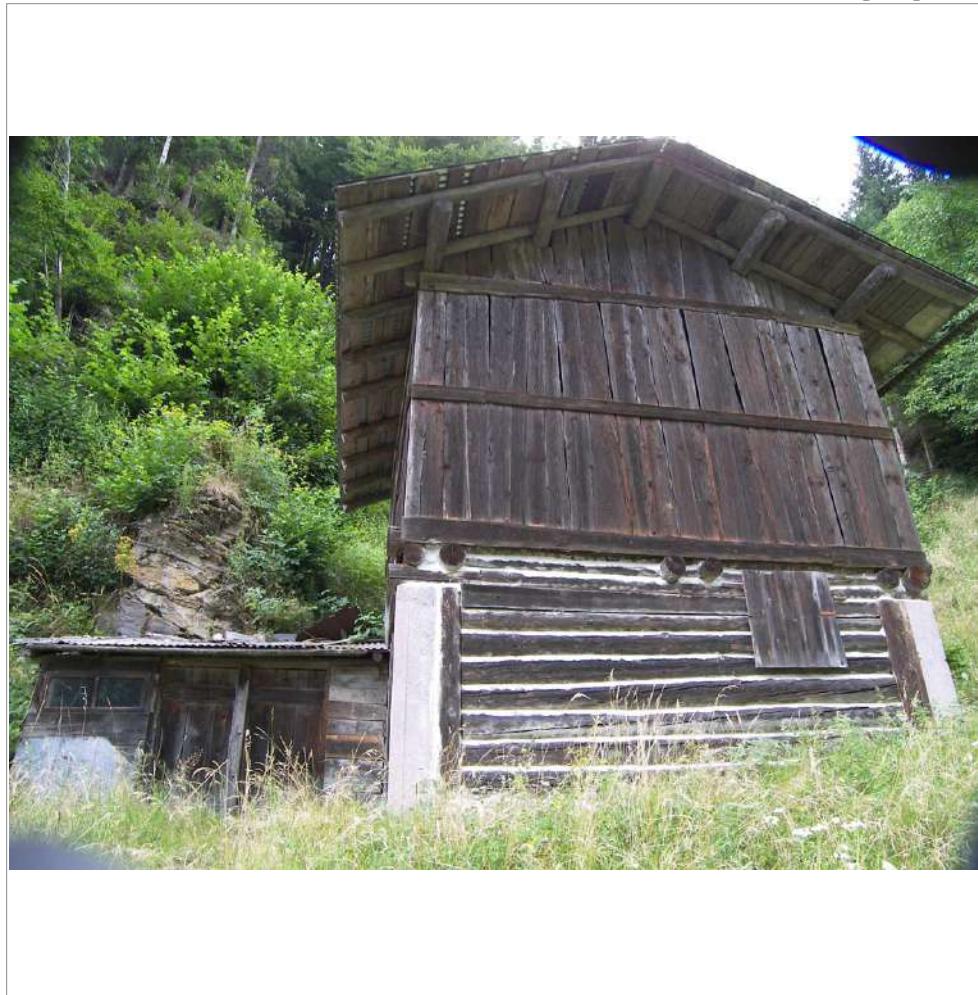
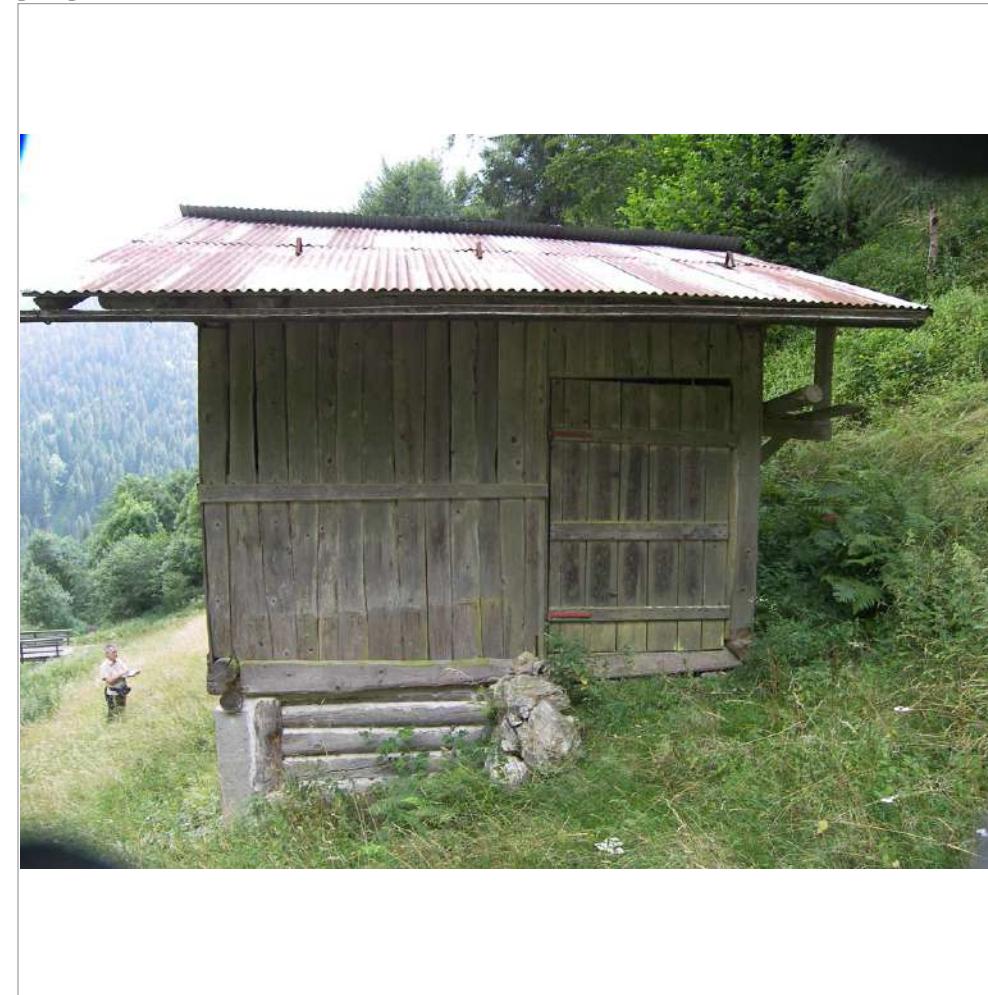
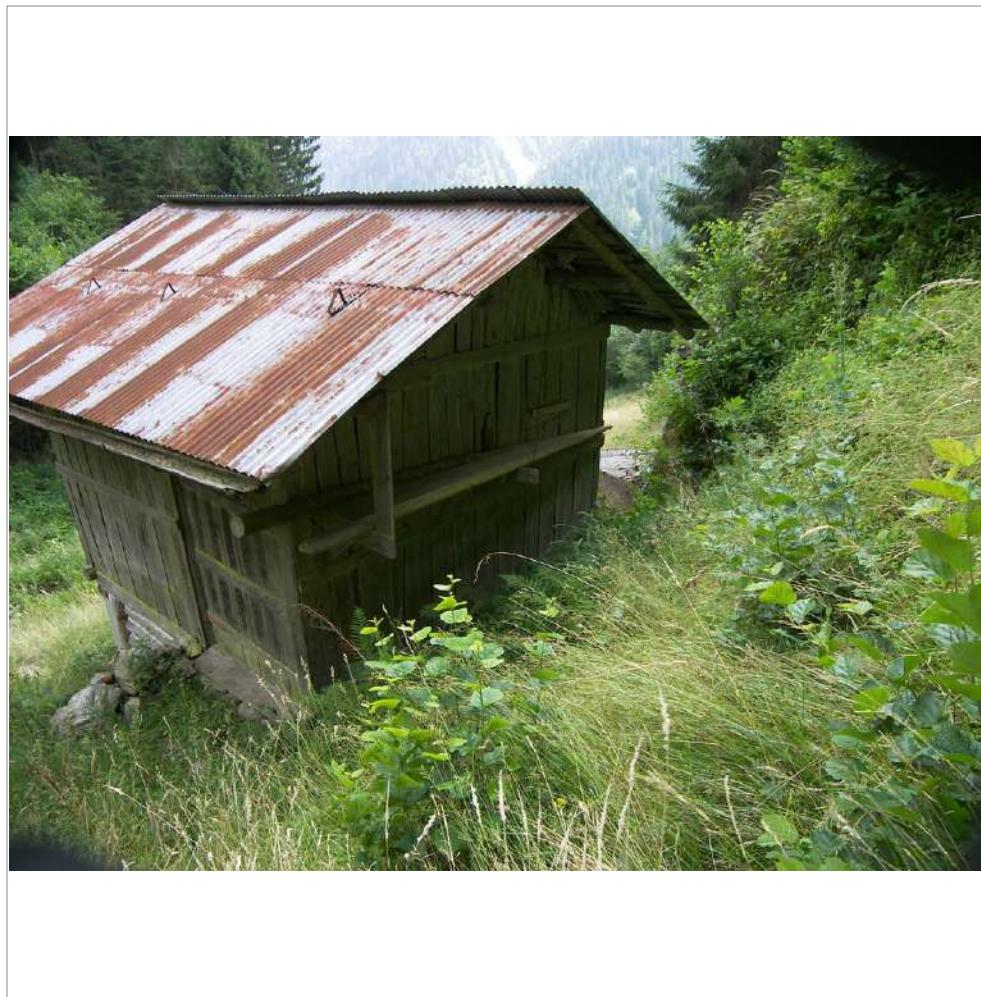
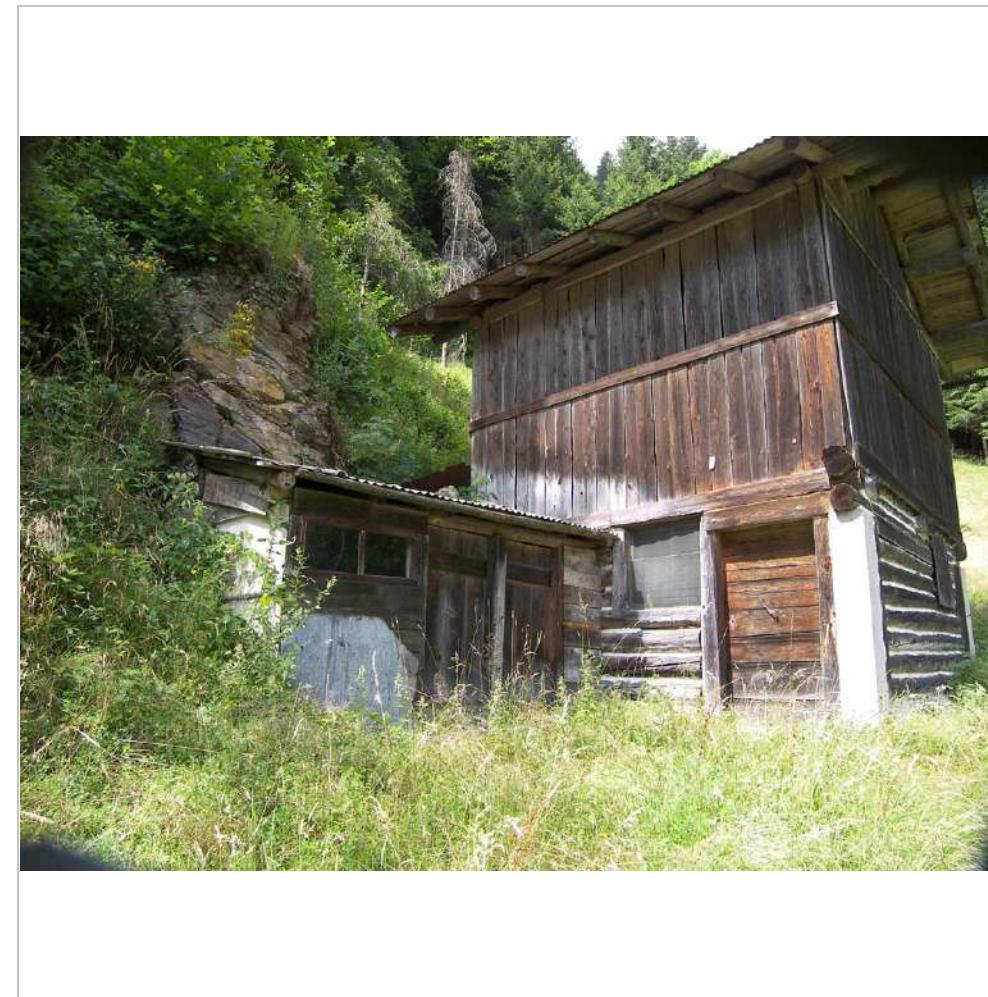
Pertinenze	iscrizioni	stato elevazioni B	elementi qualificanti	elementi degradanti	uso attuale
		stato copertura B		coperture in lamiera ondulata o non verniciata	agricolo
Edificio	materiali copertura	stato generale B		murature in cemento a vista	utilizzo
	lamiera			finestre e porte con dimensioni anomale	temporaneo
Edificio	leggibilità del processo edilizio	Bassa			
	coerenza col processo tipologico	Media			
Edificio	significatività storica	Bassa			
	evoluzione dell'edificio			note

Misure di mitigazione in fase di esercizio: Evitare attività agrosilvopastorali che incidano negativamente sul vicino habitat prioritario 9180.

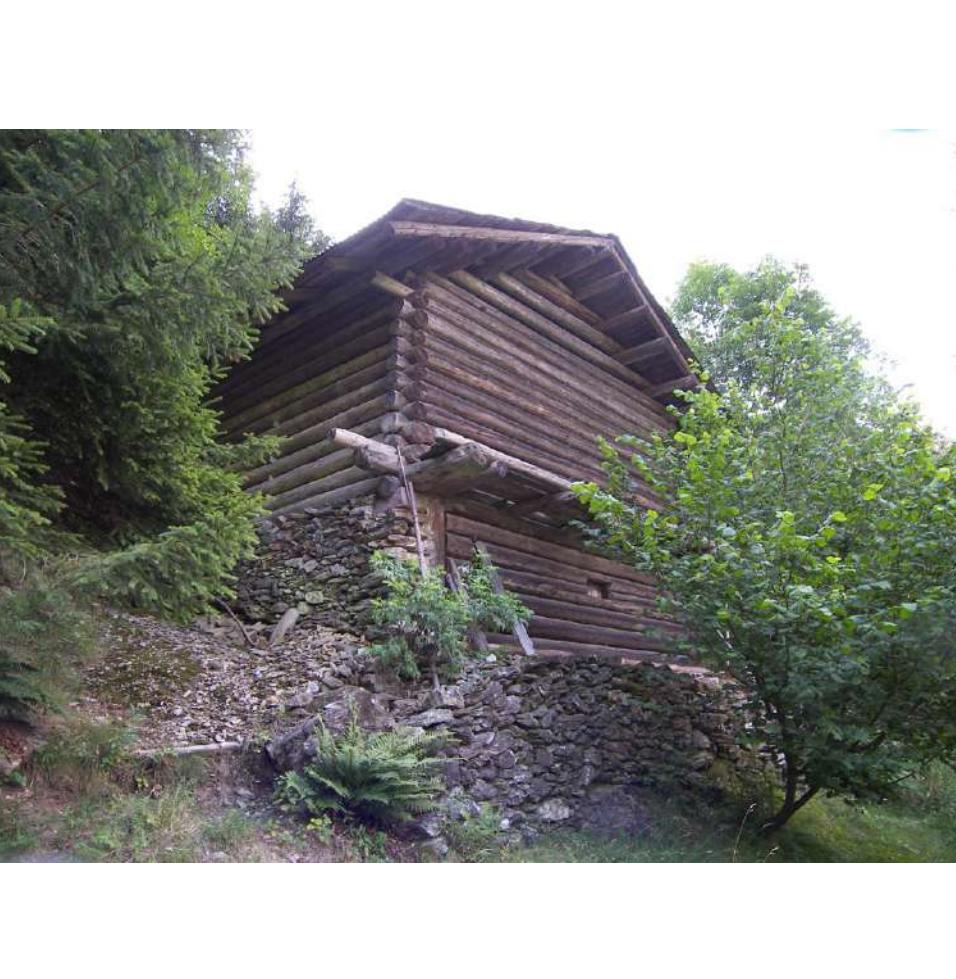
prospetto 1

Pertinenze	iscrizioni "AC S FL 1923 X"	stato elevazioni B stato copertura B stato generale B	elementi qualificanti iscrizioni	elementi degradanti coperture in lamiera ondulata o non verniciata	uso attuale agricolo
	materiali copertura lamiera	leggibilità del processo edilizio Alta	coerenza col processo tipologico Alta	significatività storica Medi	utilizzo temporaneo

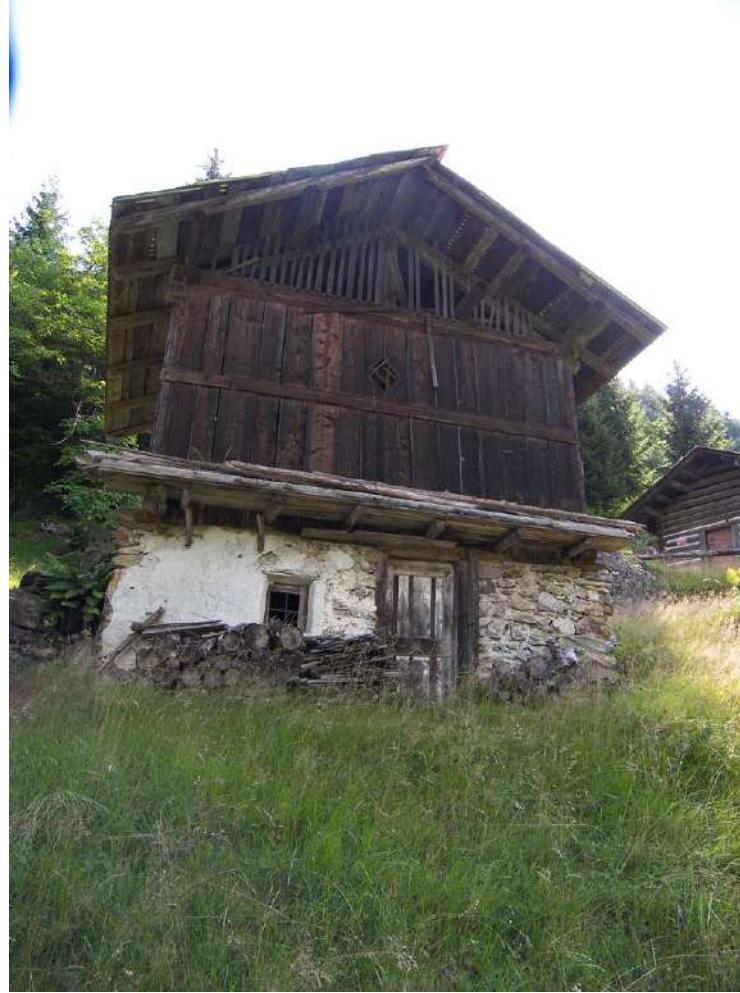
prospetto 1

Pertinenze	iscrizioni	stato elevazioni	B	elementi qualificanti	elementi degradanti	uso attuale
	“SG. F.L. 1922 X” colmo monte	stato copertura	B	iscrizioni	finestre e porte con dimensioni anomale coperture in lamiera ondulata o non verniciata	agricolo
Edificio	materiali copertura	stato generale	B			utilizzo
	lamiera					temporaneo
Edificio	leggibilità del processo edilizio	Alta				
	coerenza col processo tipologico	Alta				
Edificio	significatività storica	Medi				
				note

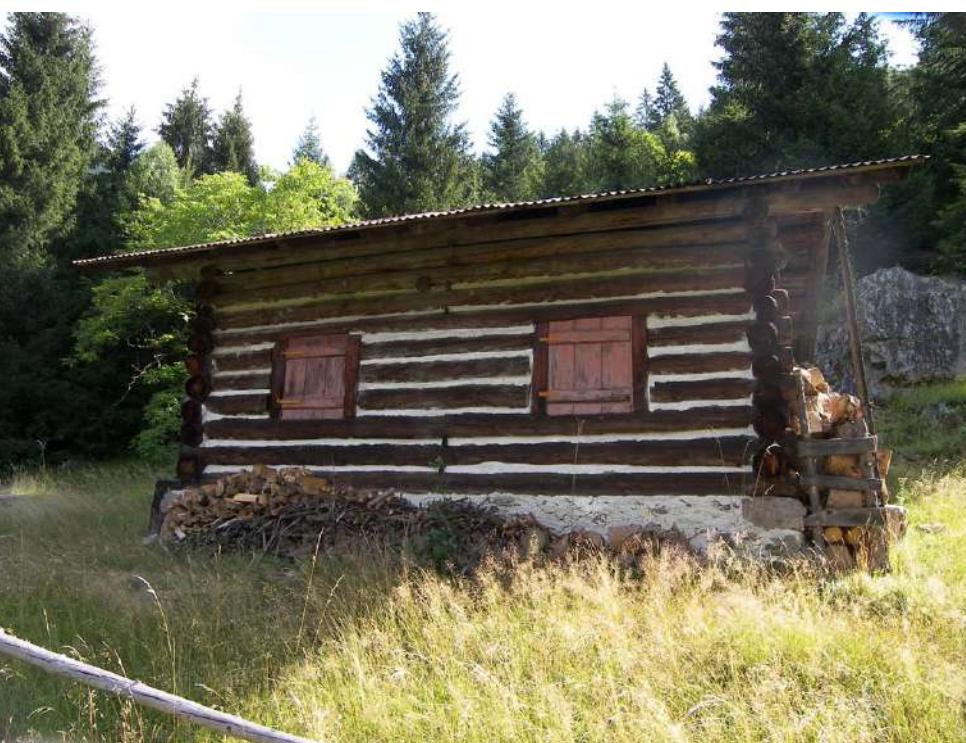
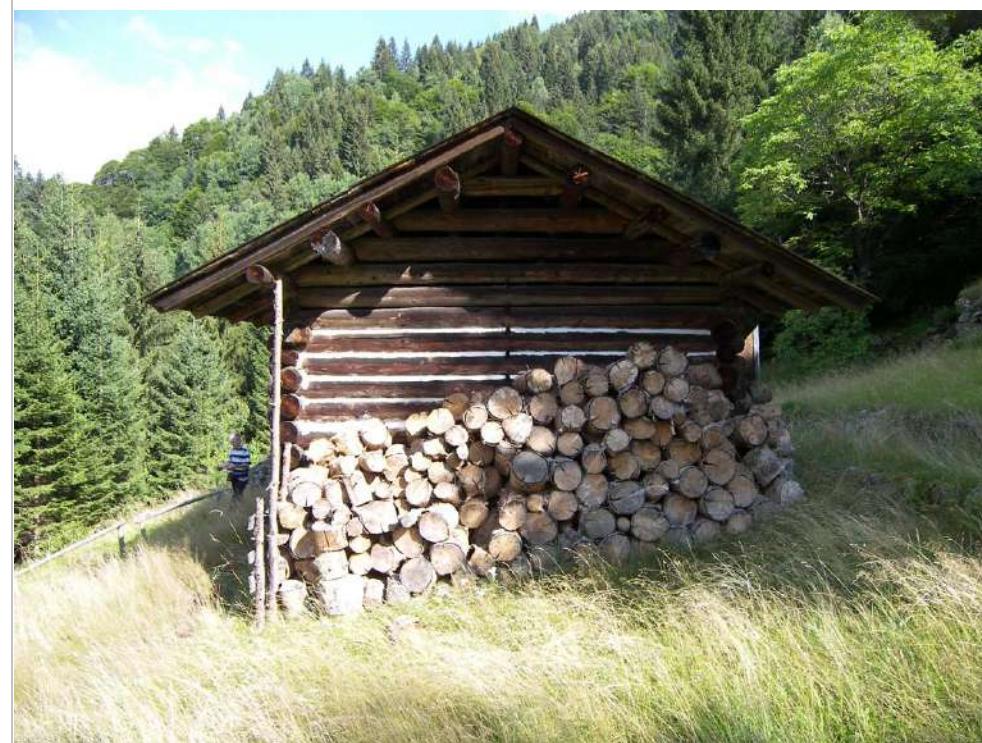
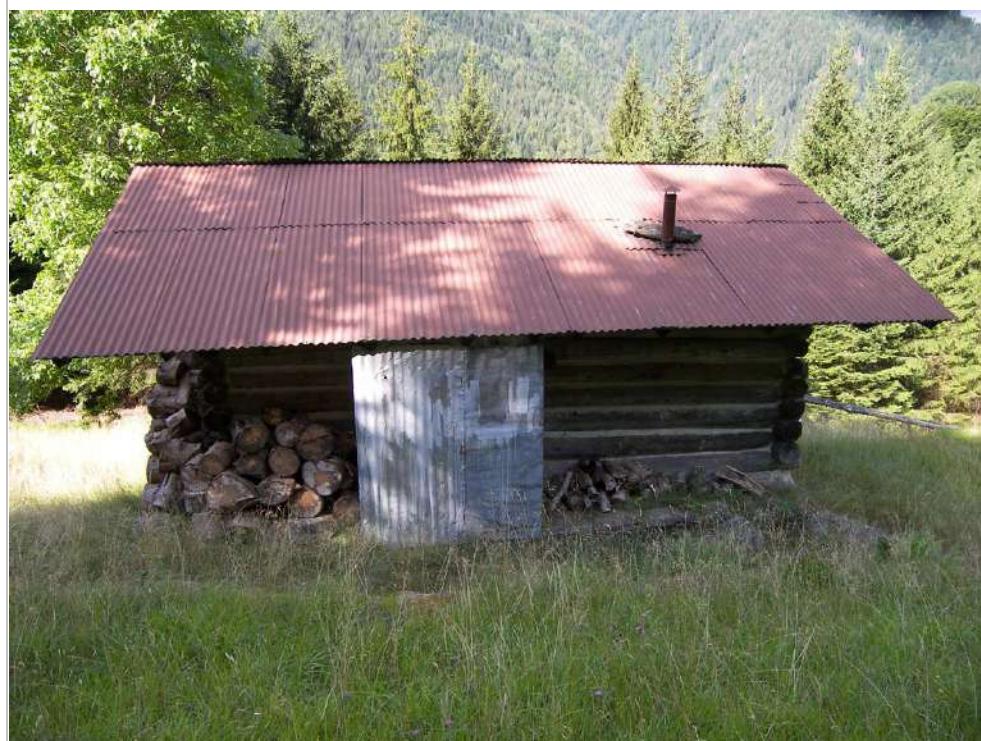
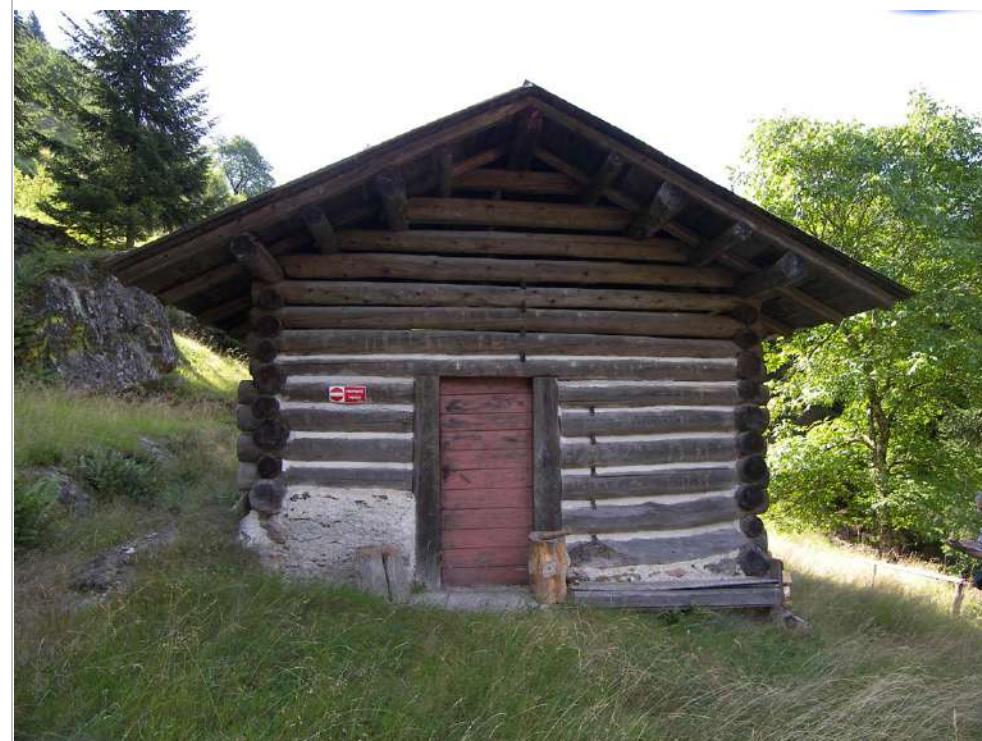
Pertinenze	iscrizioni "S.G. FL. 1959. X" colmo ingresso	stato elevazioni B stato copertura B stato generale B	elementi qualificanti iscrizioni Sigillatura con malta di colla	elementi degradanti coperture in lamiera ondulata o non verniciata rivestimento con lamiera del WC Porte e finestre rosse	uso attuale abitativo utilizzo temporaneo
	materiali copertura lamiera	leggibilità del processo edilizio Alta coerenza col processo tipologico Alta significatività storica Medi

Edificio	tipo F.3 ambienti Fuoco 1.3.02	evoluzione dell'edificio Edificio unitario risalente al 1959.	note

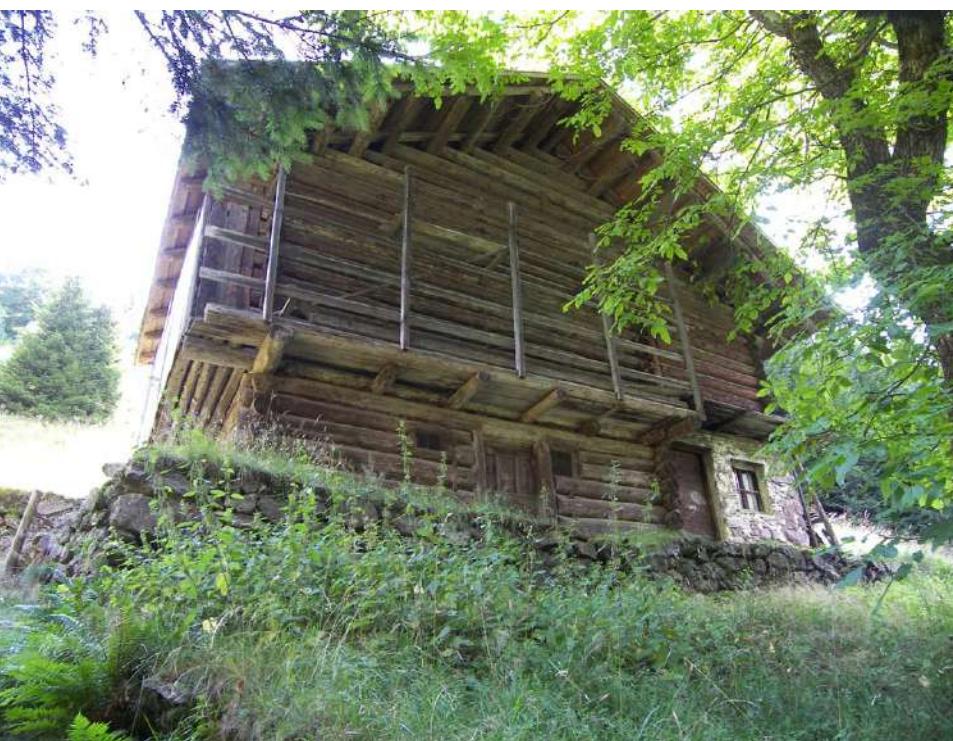
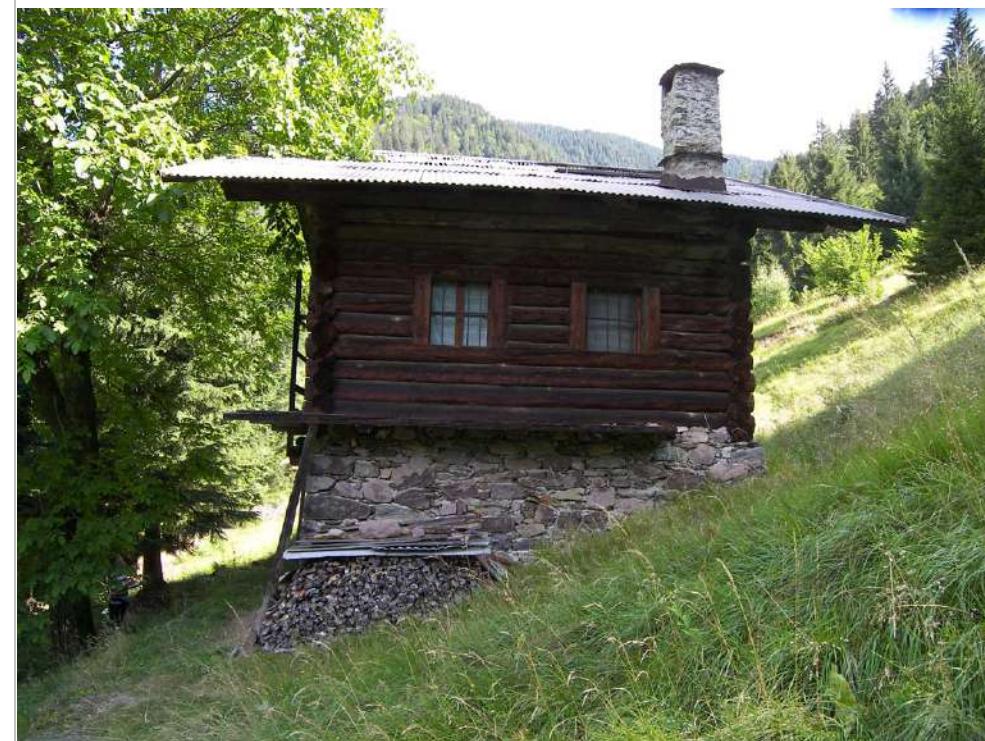
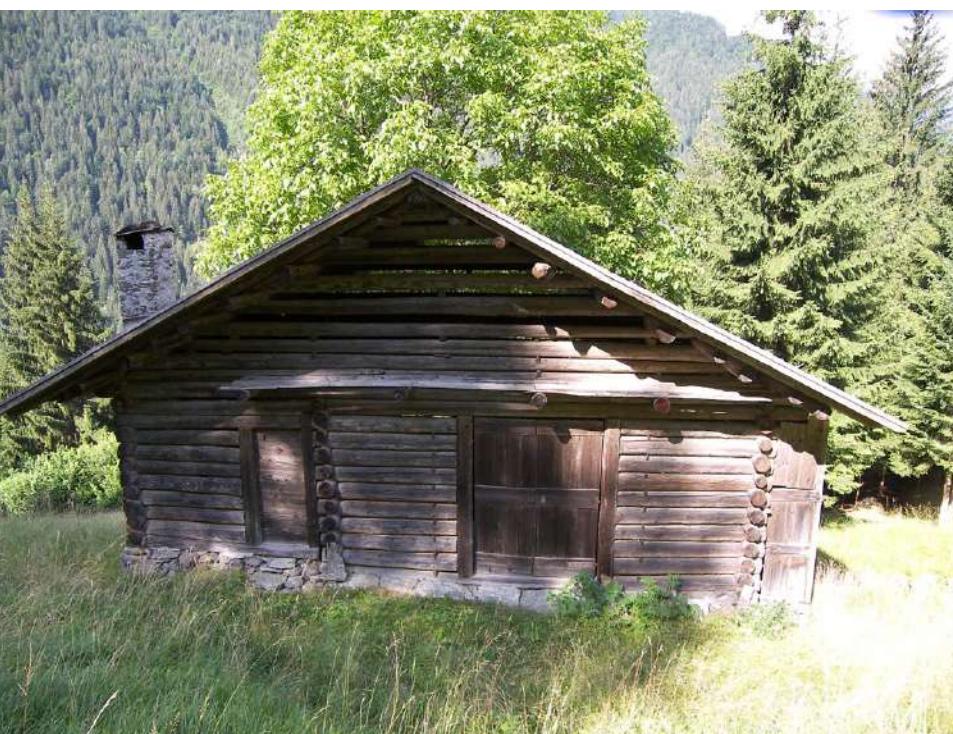
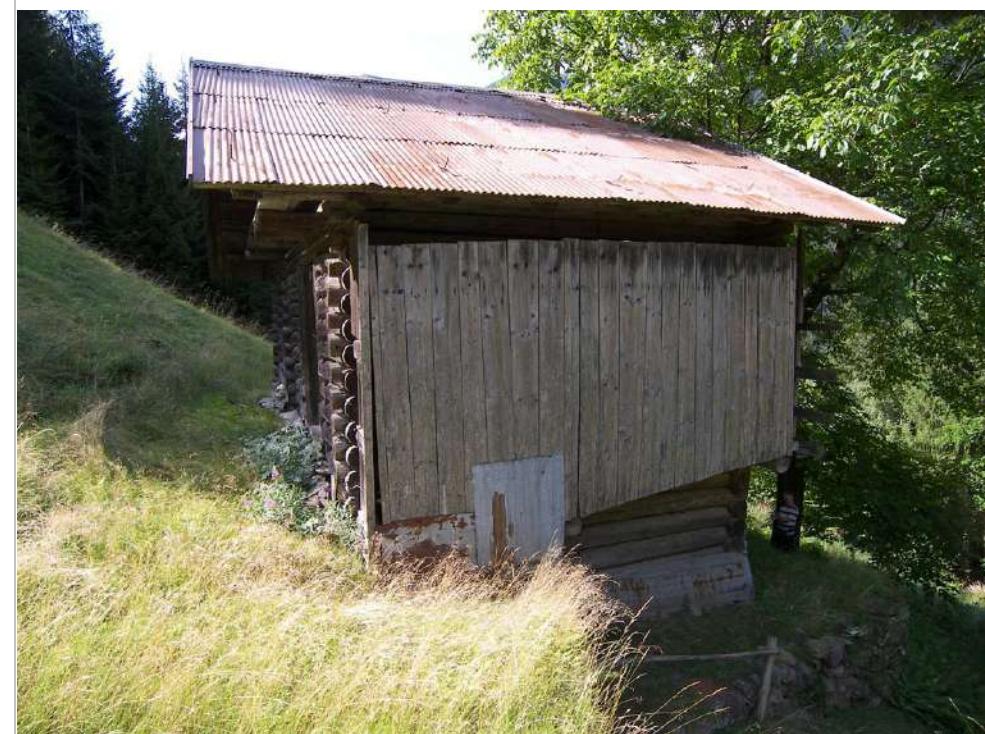
Pertinenze	iscrizioni "SGS.FL. 1930 W" colmo a monte "SG FL 1922 W" a valle	stato elevazioni B stato copertura B stato generale B	elementi qualificanti iscrizioni Finestre Sigillature con muschio	elementi degradanti coperture in lamiera ondulata o non verniciata Protezioni in lamiera	uso attuale agricolo abitativo
	materiali copertura lamiera	leggibilità del processo edilizio Alta coerenza col processo tipologico Alta significatività storica Alta			utilizzo temporaneo
Edificio	tipo A.4.d.1 ambienti Fienile 1.1.01 Stalla 1.1.01 Fuoco 3.2.01 Letto 3.1.01	evoluzione dell'edificio Edificio evidentemente sorto in due fasi: impianto come tipo A.2 e successivo ampliamento per raggiungere il tipo A.4.d.1. Il tamponamento sul prospetto 4 è intervento recente.	note

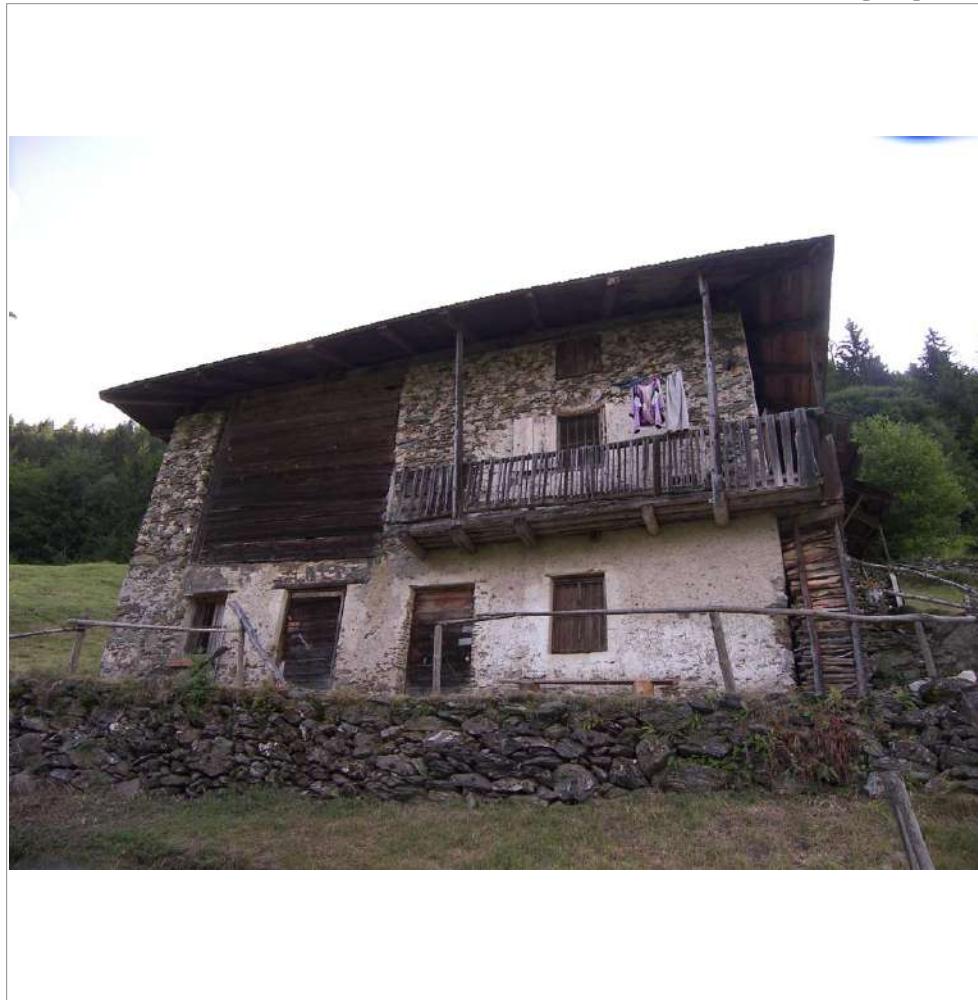
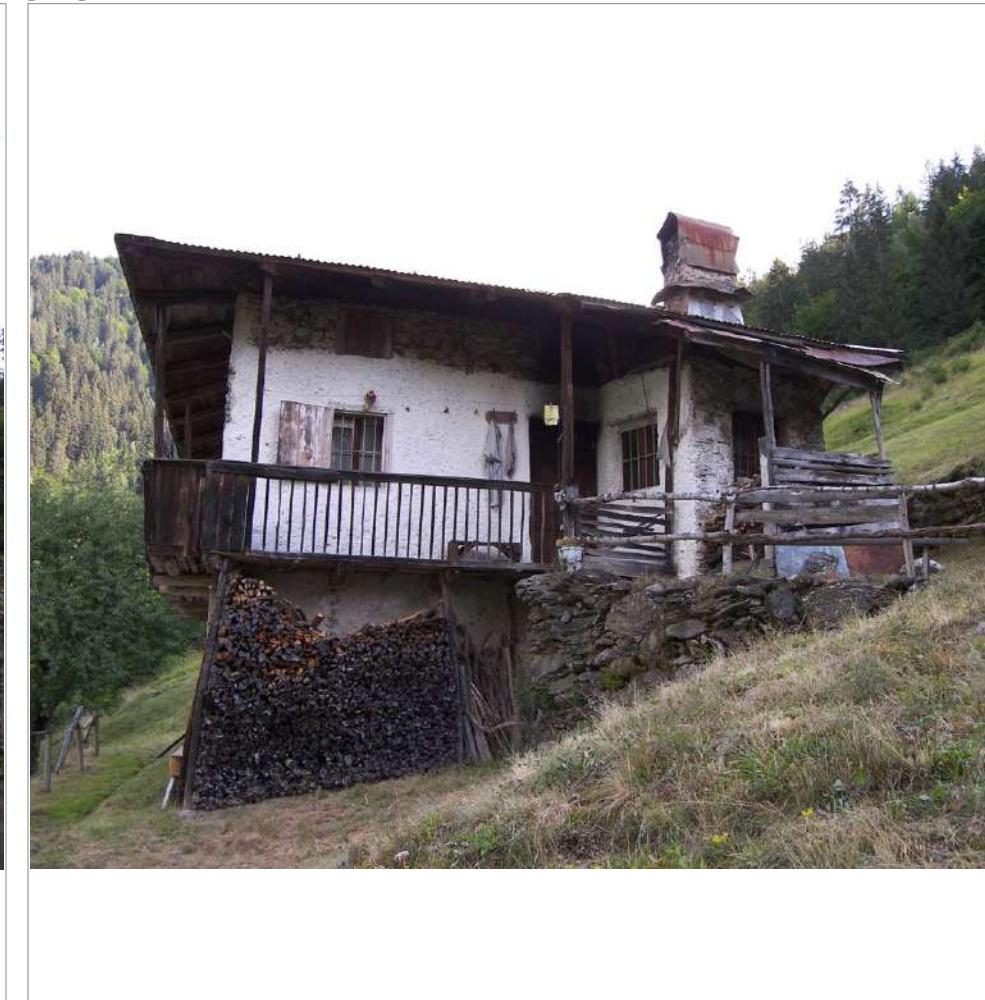
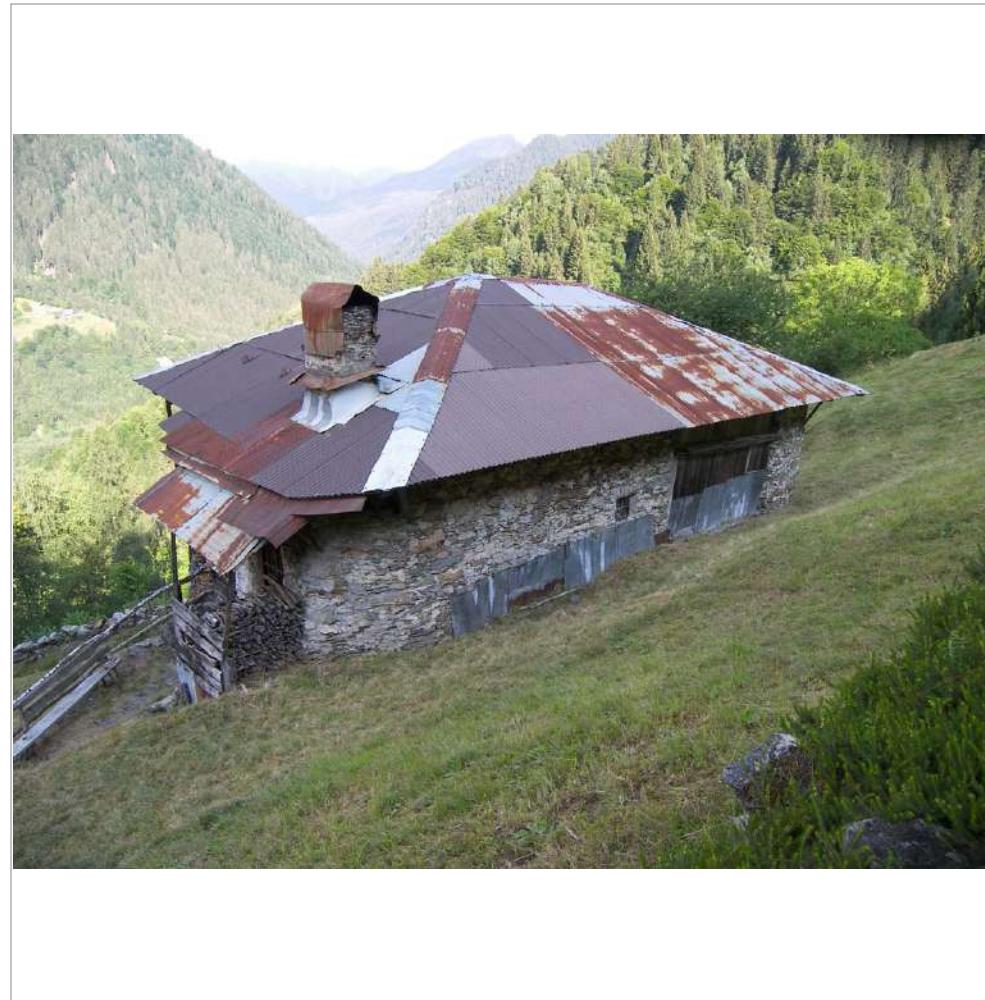
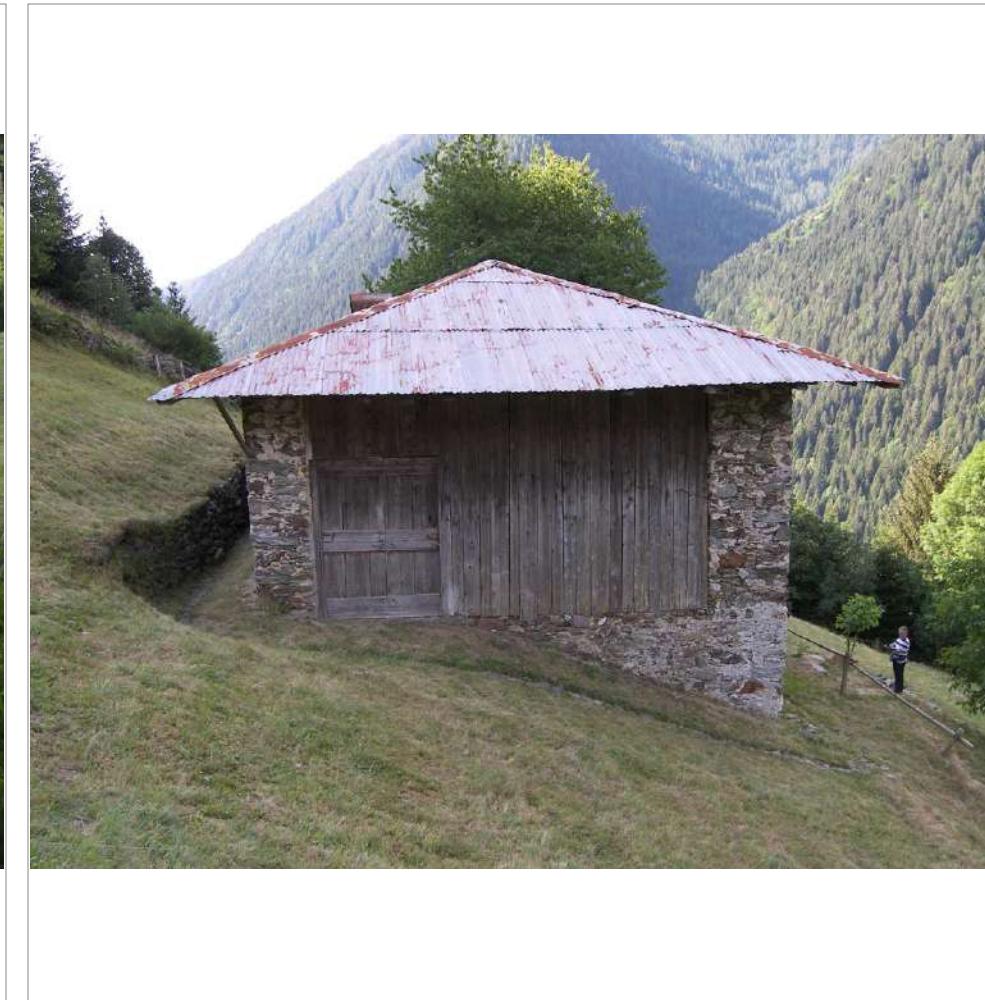
Pertinenze	iscrizioni	stato elevazioni B	elementi qualificanti	elementi degradanti	uso attuale
	“S. S / F.L. 1878” graffito sopra porta casera	stato copertura B	graffiti	intonaci cementizi coperture in lamiera ondulata o non verniciata	agricolo abitativo
Edificio	materiali copertura	stato generale B			utilizzo
	lamiera				temporaneo
Edificio	leggibilità del processo edilizio	Alta			
	coerenza col processo tipologico	Media			
Edificio	significatività storica	Alta			
	evoluzione dell'edificio			note	
	Edificio evidentemente unitario e risalente al 1878. Singolare la disposizione al piano superiore della zona abitativa e la soluzione del vano sottostante la ritonda 2.1.
