Restituzione del rilievo e analisi dell'edificio

area omogenea **CAN 02** edificio n. **001**

c. c. **CANAL SAN BOVO I p.**

particella **.1269/3**

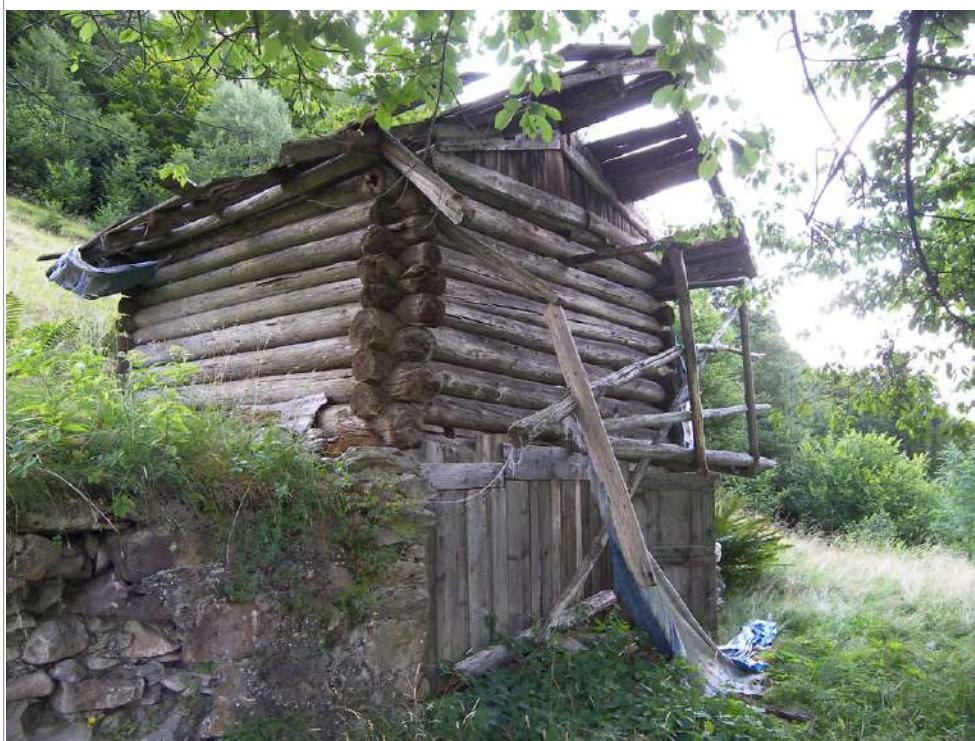
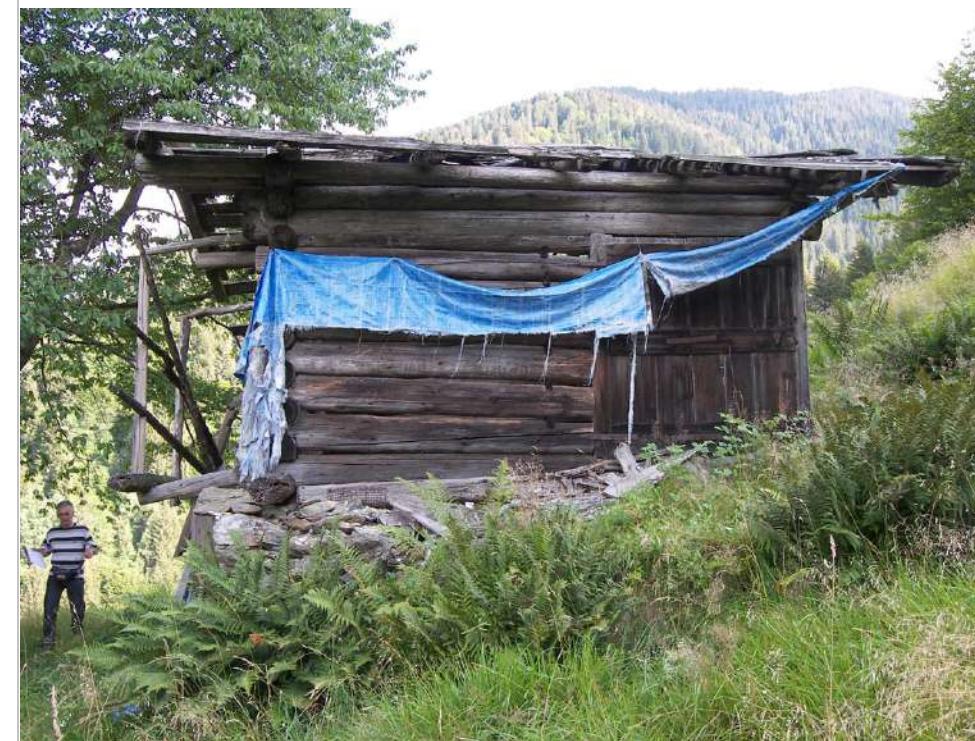
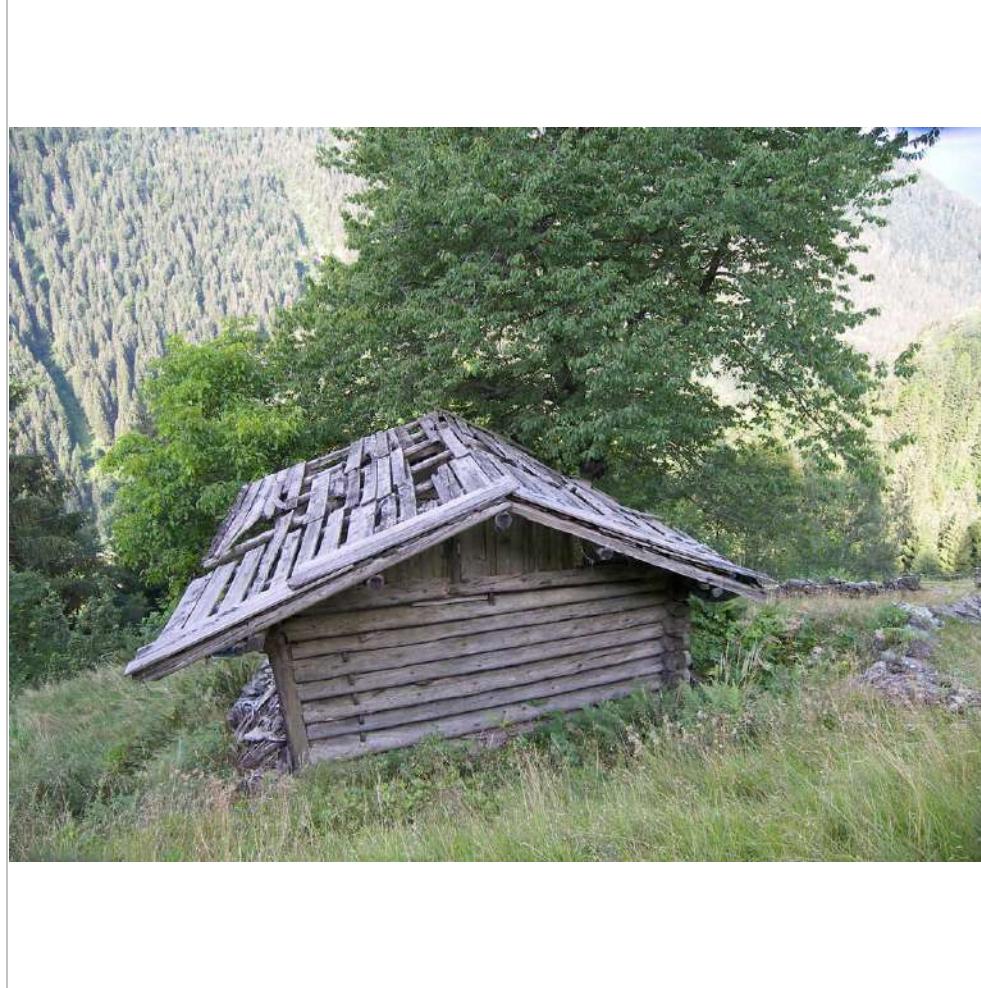
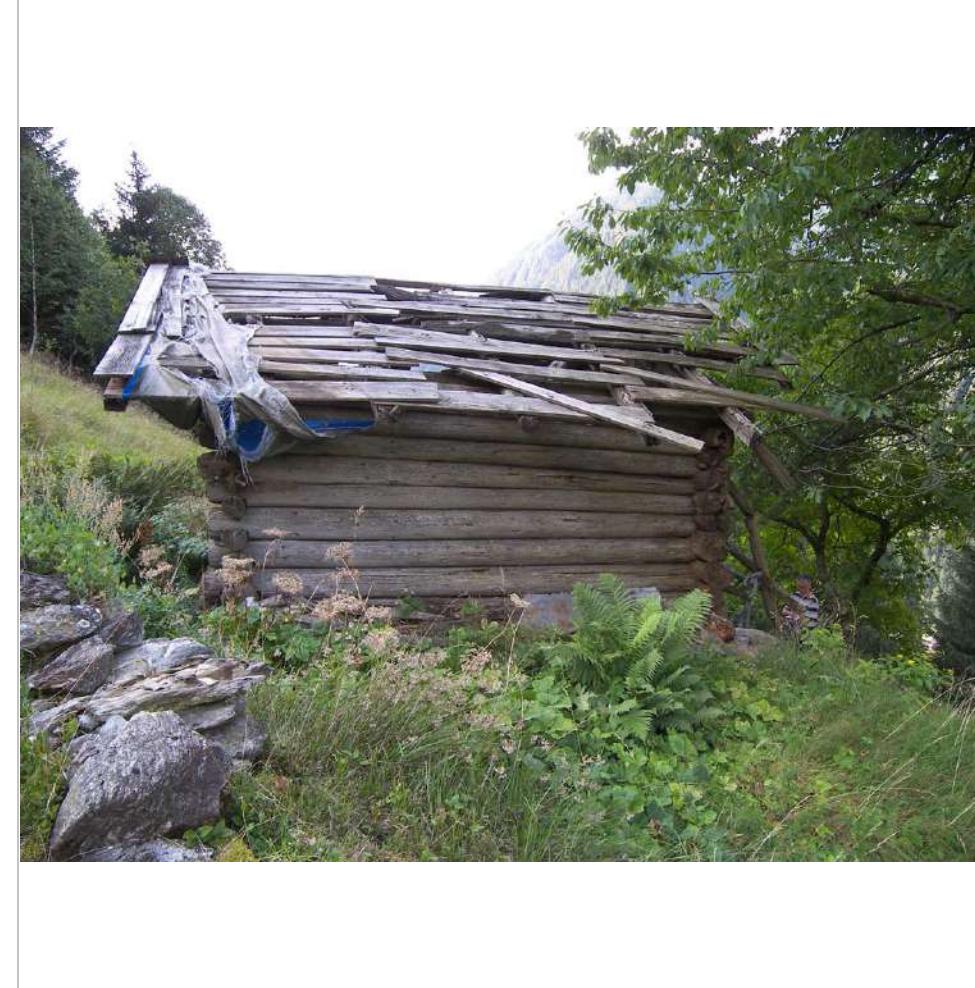
iscrizioni “XLSCL 1921” colmo valle	stato elevazioni <input checked="" type="checkbox"/> C stato copertura <input checked="" type="checkbox"/> C stato generale <input checked="" type="checkbox"/> C	elementi qualificanti iscrizioni	elementi degradanti	uso attuale agricolo
materiali copertura scandole	leggibilità del processo edilizio <input type="checkbox"/> Alta coerenza col processo tipologico <input type="checkbox"/> Alta significatività storica <input type="checkbox"/> Medi			utilizzo abbandonato

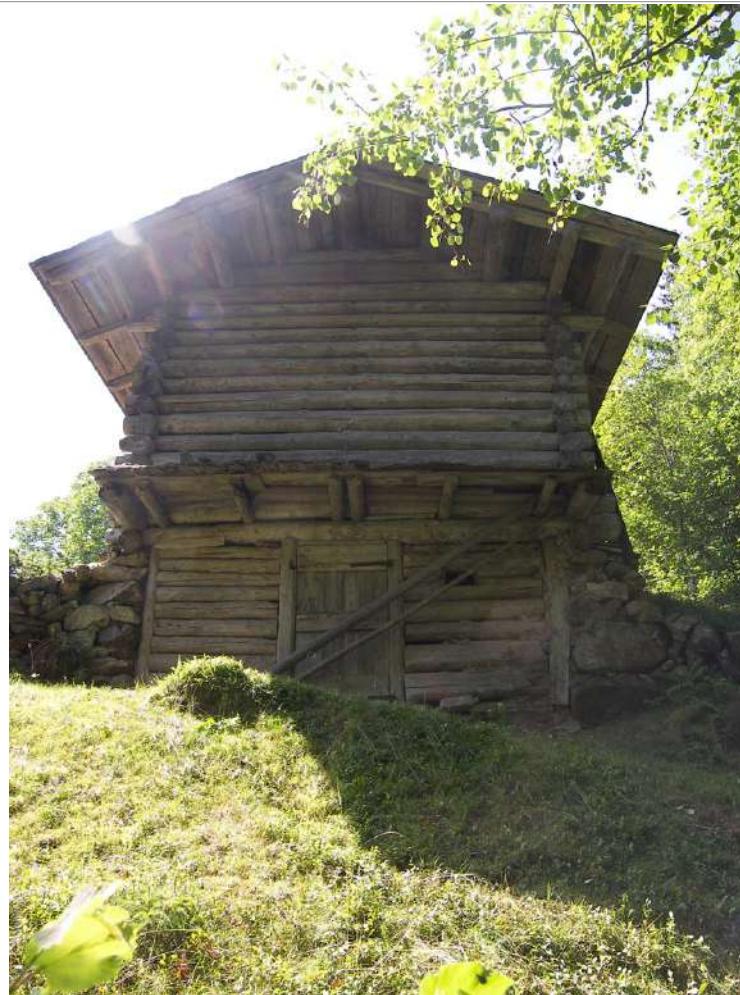
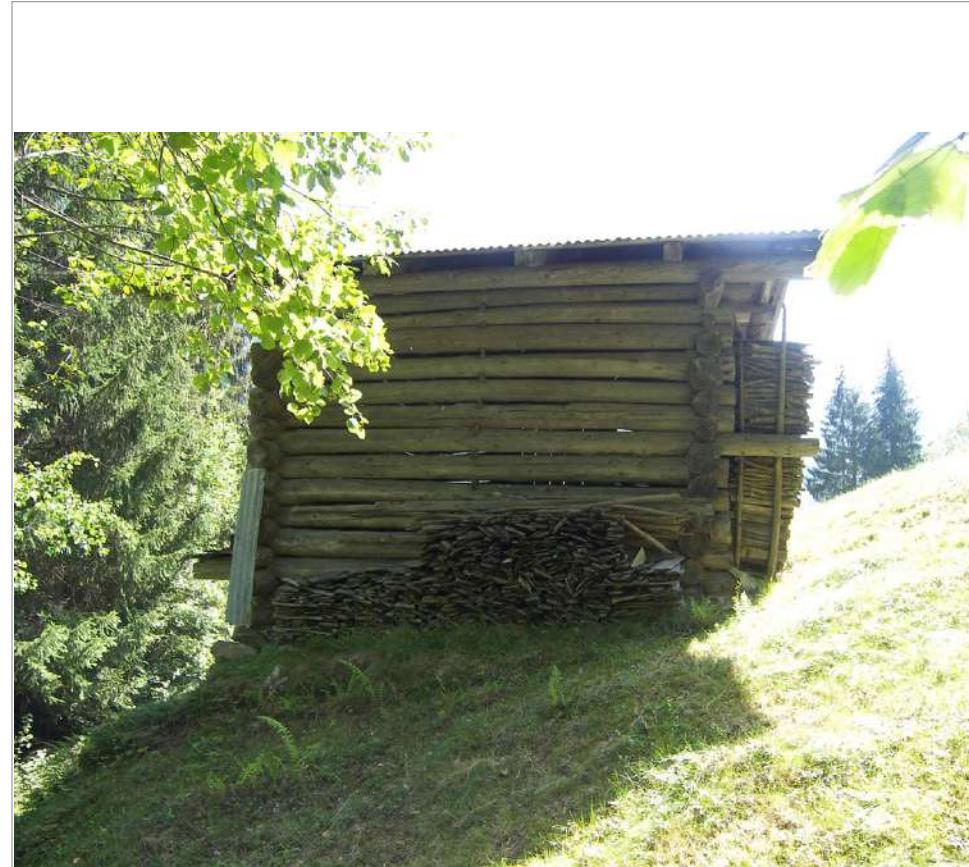
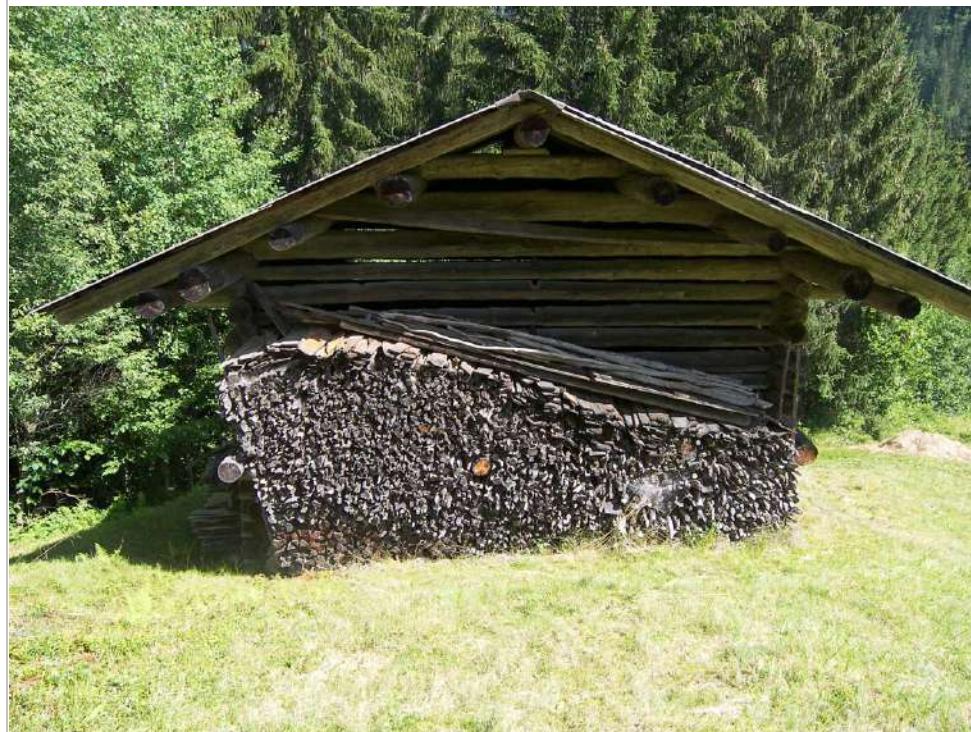
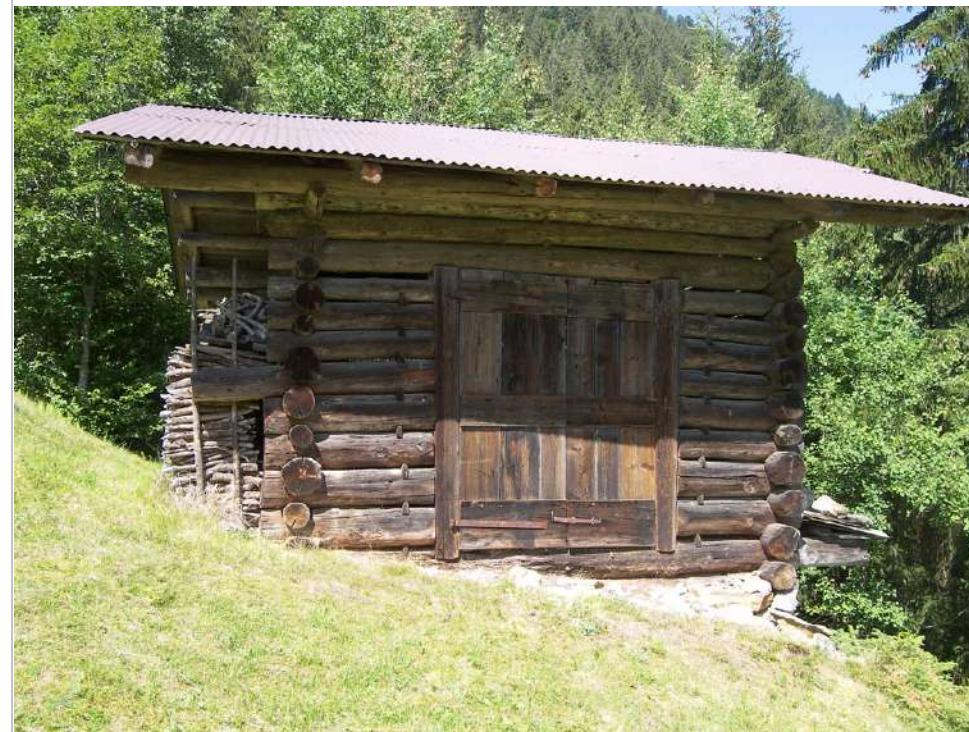
iscrizioni "FX L1922X" colmo	stato elevazioni B stato copertura B stato generale B	elementi qualificanti iscrizioni	elementi degradanti coperture in lamiera ondulata o non verniciata	uso attuale agricolo utilizzo temporaneo
materiali copertura lamiera	leggibilità del processo edilizio Alta coerenza col processo tipologico Alta significatività storica Medi

Edificio tipo A.2 ambienti Stalla 1.1.01 Fienile 1.1.02	evoluzione dell'edificio Edificio unitario risalente al 1922.	note
---	---	------

Particolare attenzione uso sostanze inquinanti e al taglio piante arboree tipiche dell'habitat prioritario 91E0 ad essa limitrofo.

Misure di mitigazione in fase di esercizio: Evitare attività agrosilvopastorali che incidano negativamente sul vicino habitat prioritario 91E0.

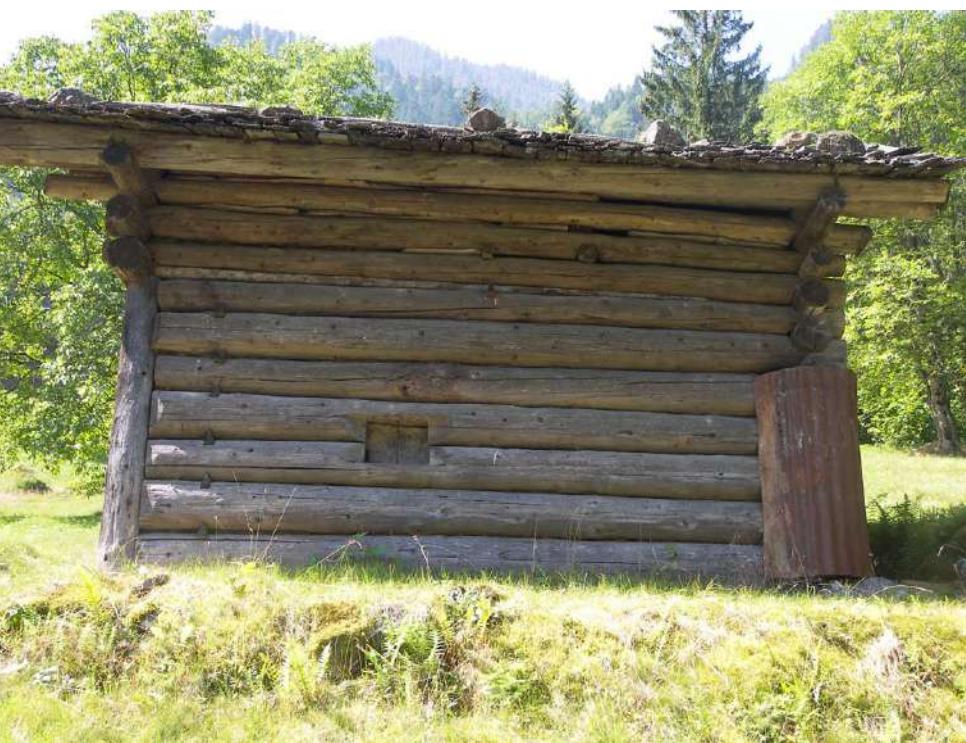
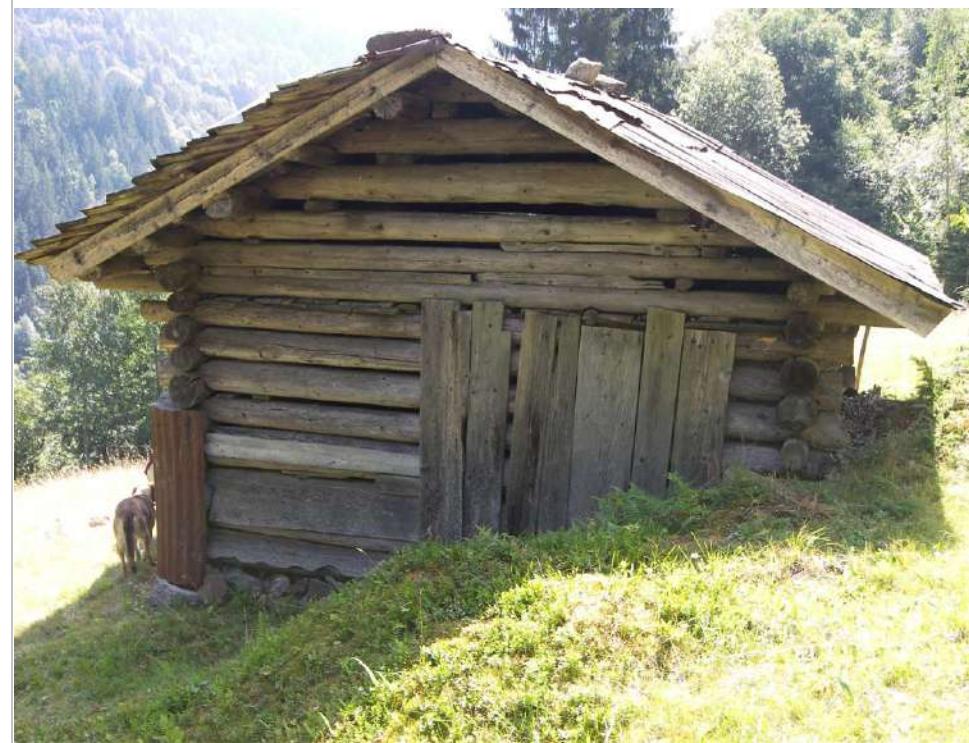
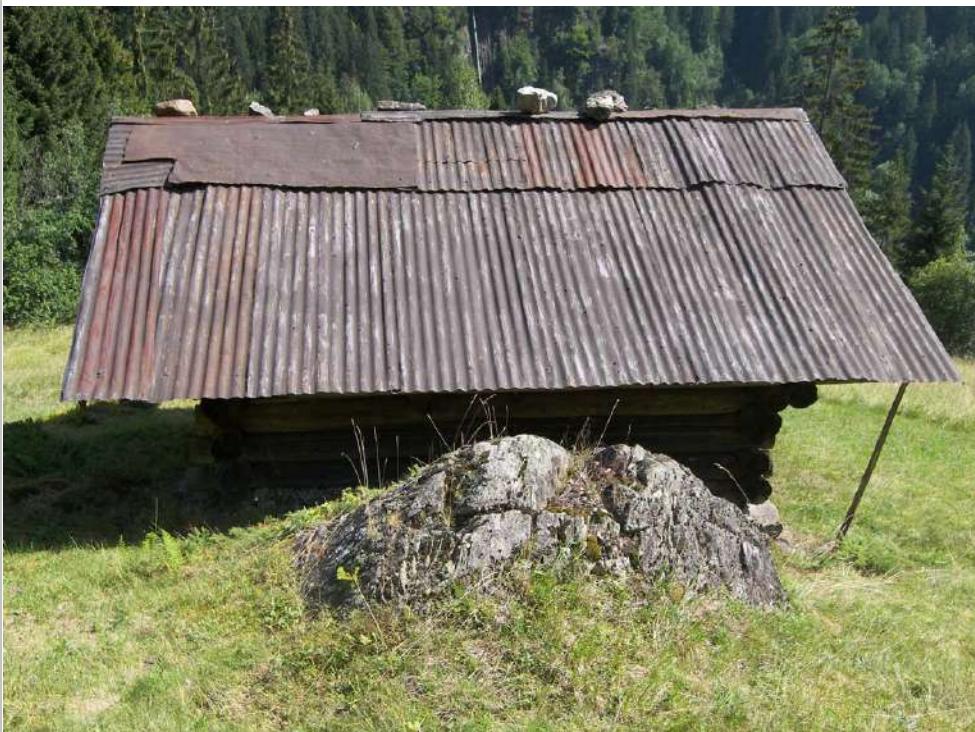
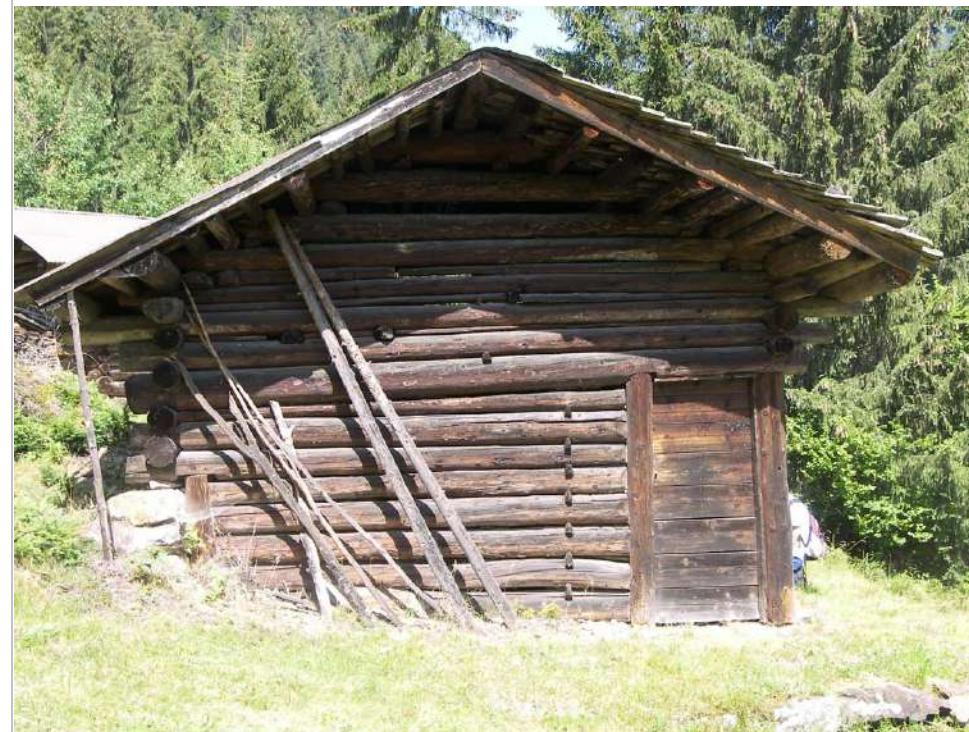
Pertinenze	iscrizioni “FS 1921” colmo	stato elevazioni B stato copertura B stato generale B	elementi qualificanti iscrizioni	elementi degradanti coperture in lamiera ondulata o non verniciata	uso attuale abitativo
	materiali copertura scandole lamiera	leggibilità del processo edilizio Alta coerenza col processo tipologico Alta significatività storica Medi			utilizzo temporaneo
Edificio	tipo F.3 ambienti Fuoco 1.3.01	evoluzione dell'edificio Edificio unitario risalente al 1921.	note

Misure di mitigazione in fase di realizzazione: Limitare al massimo la zona di movimento dei mezzi meccanici alle vicinanze dell'edificio. Particolare attenzione uso sostanze inquinanti e al taglio piante arboree tipiche dell'habitat prioritario 91E0 ad essa limitrofo. **Misure di mitigazione in fase di esercizio:** Evitare attività agrosilvopastorali che incidano negativamente sul vicino habitat prioritario 91E0.

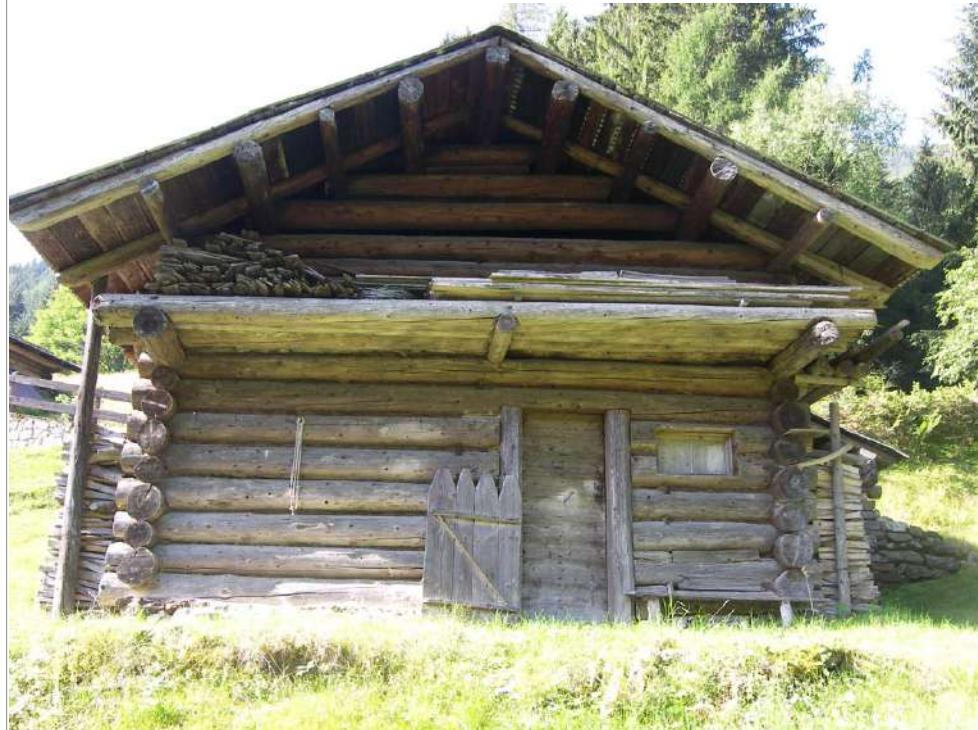
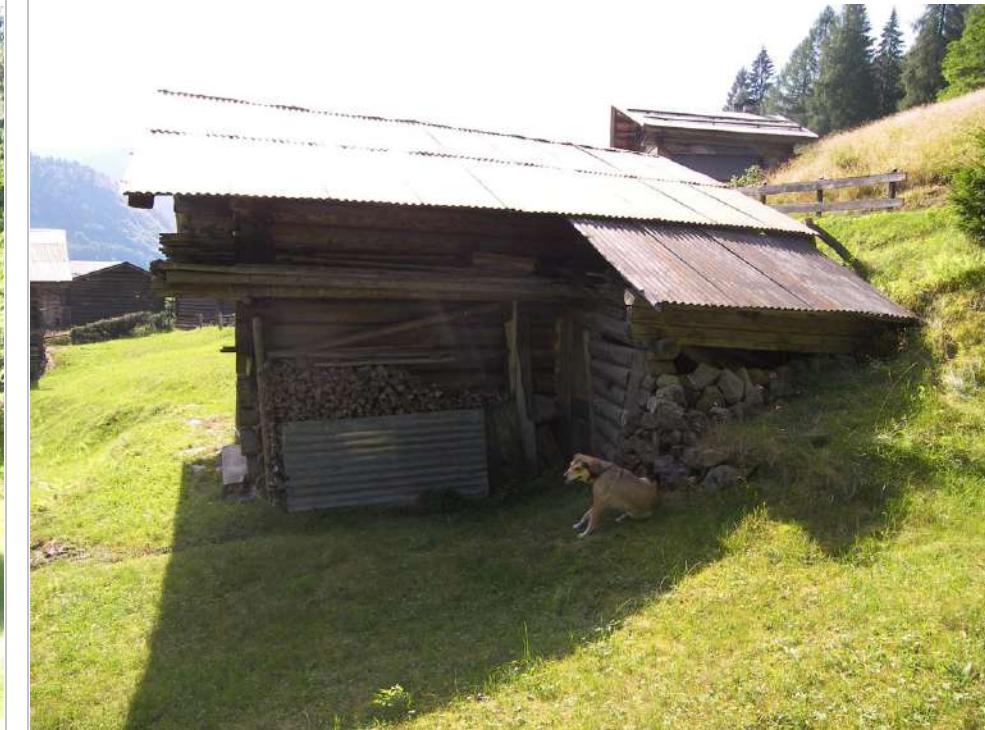
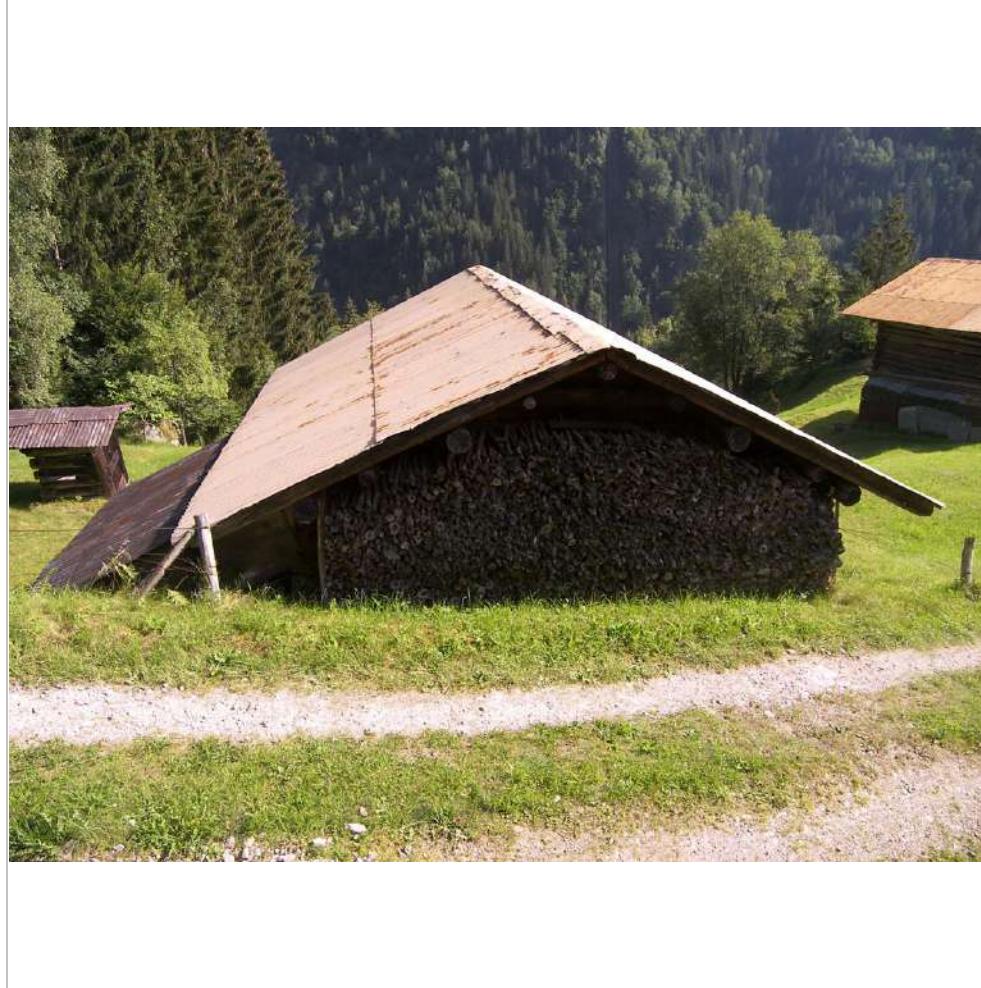
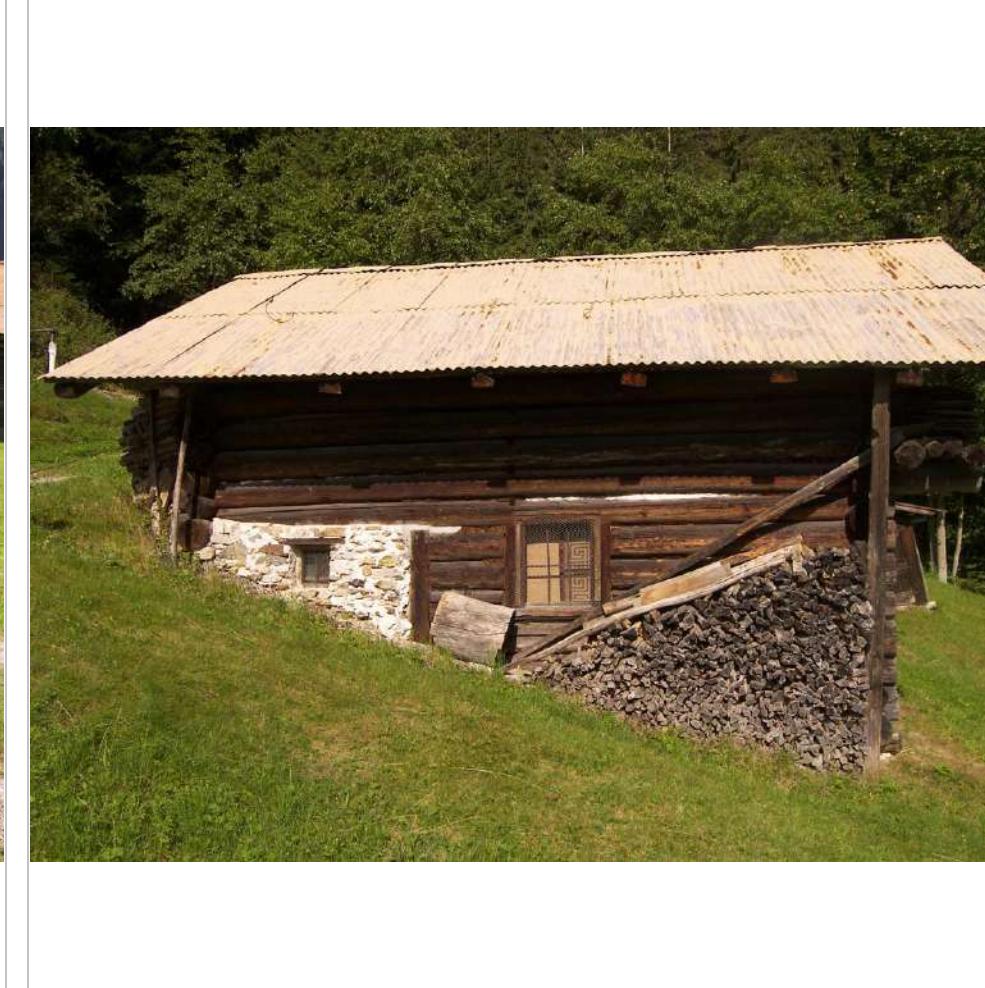
Pertinenze	iscrizioni “WASFL 1925” colmo	stato elevazioni B stato copertura B stato generale B	elementi qualificanti iscrizioni Finestra	elementi degradanti coperture in lamiera ondulata o non verniciata	uso attuale abitativo
	materiali copertura lamiera	leggibilità del processo edilizio Alta coerenza col processo tipologico Alta significatività storica Medi			utilizzo temporaneo

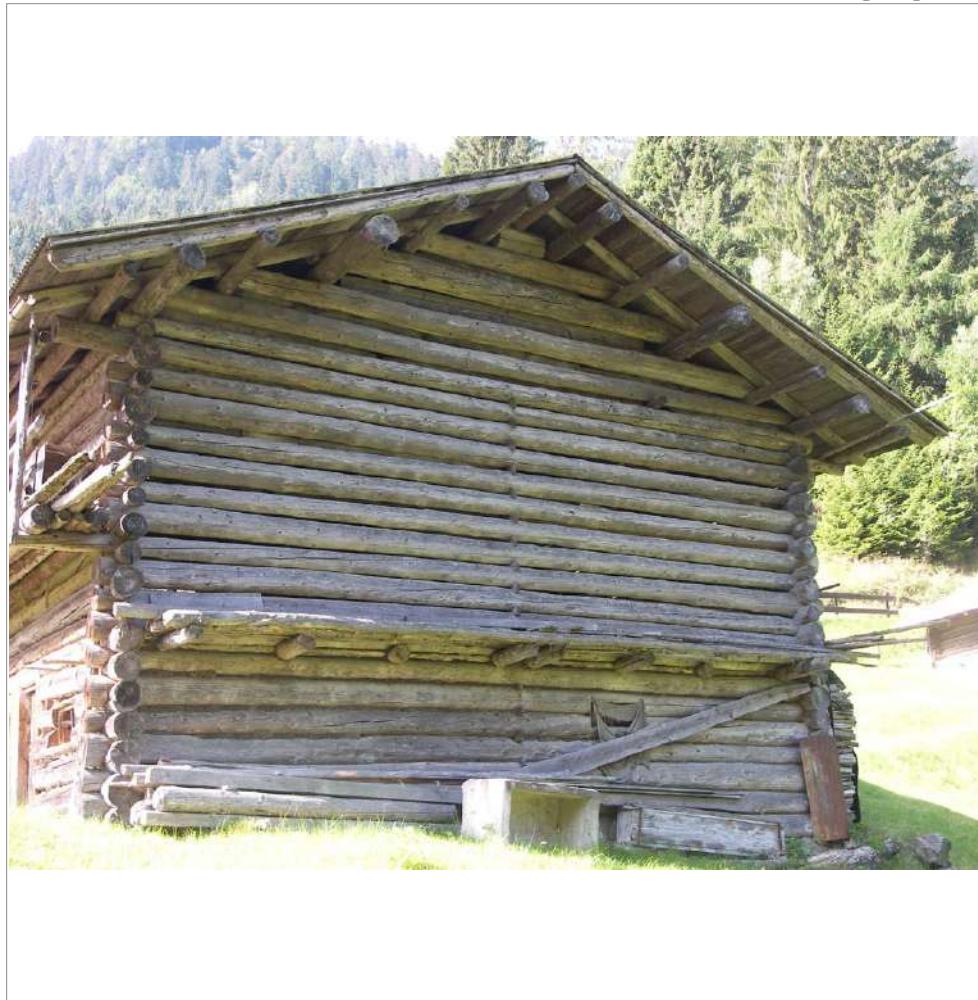
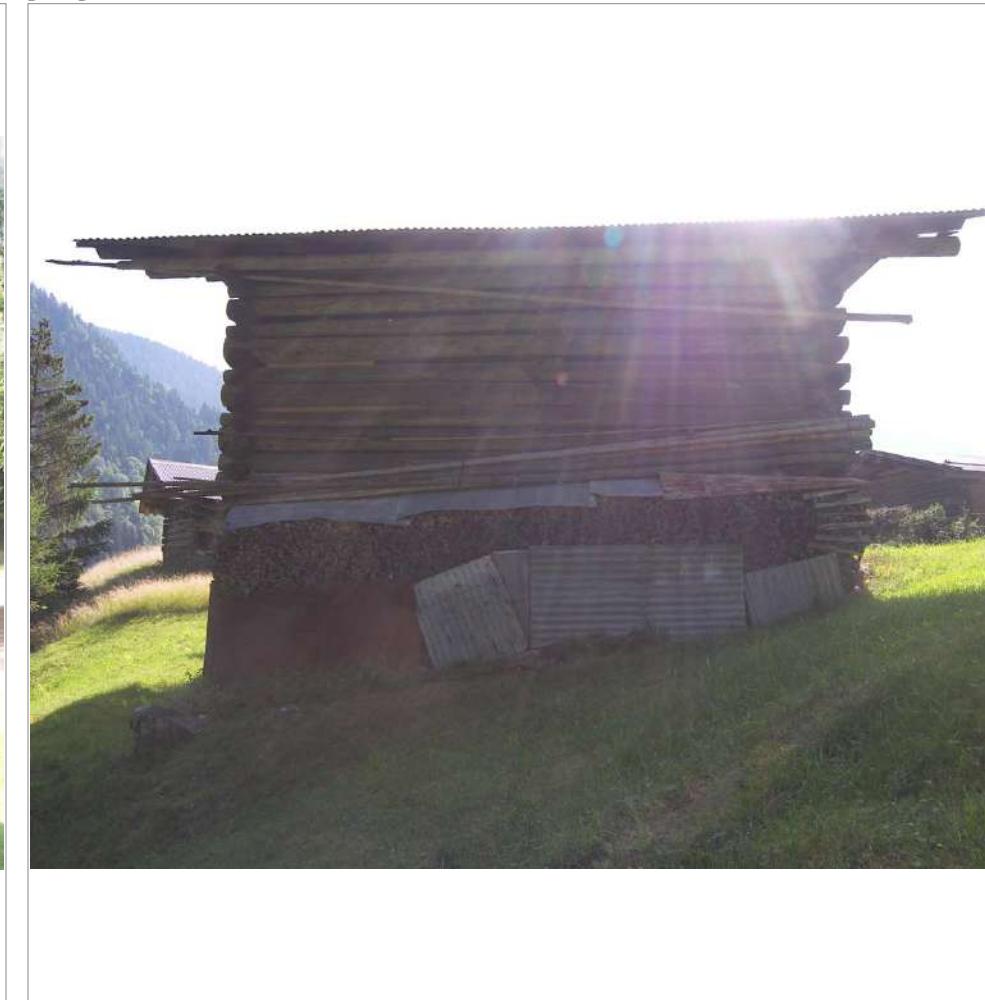
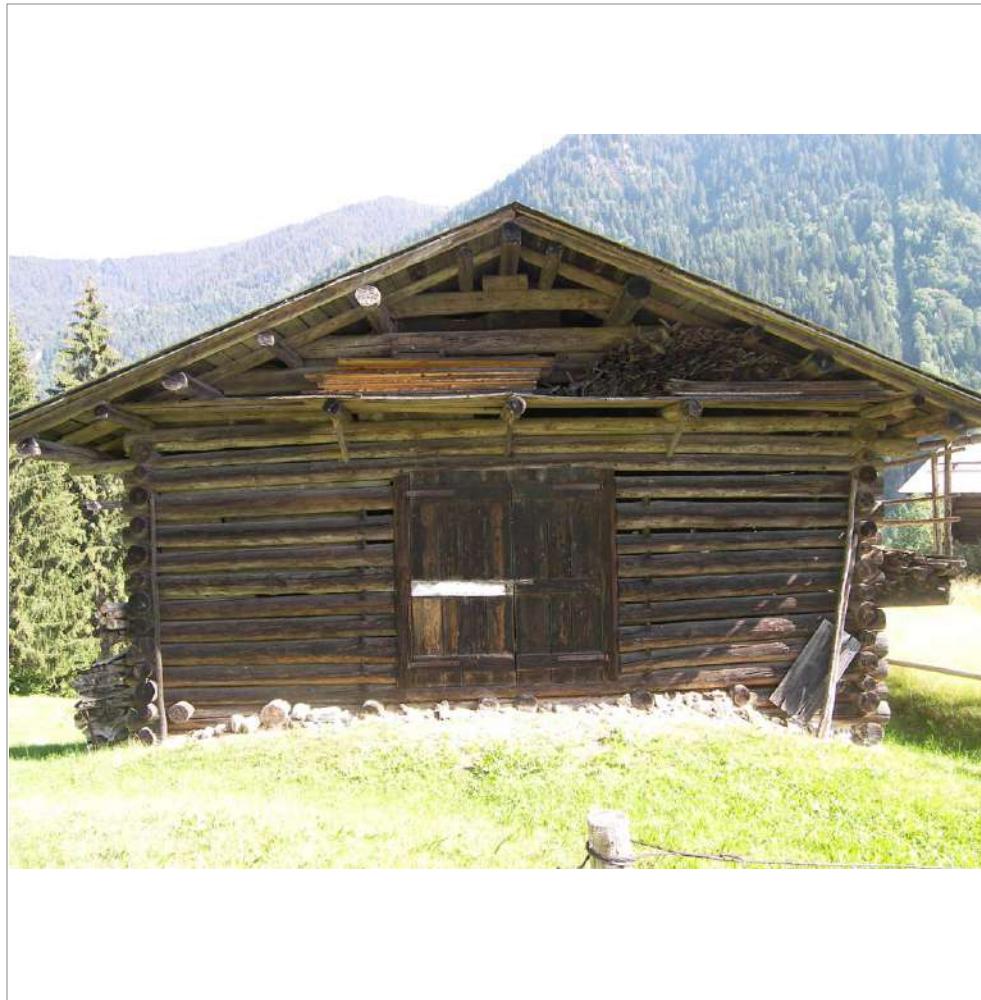
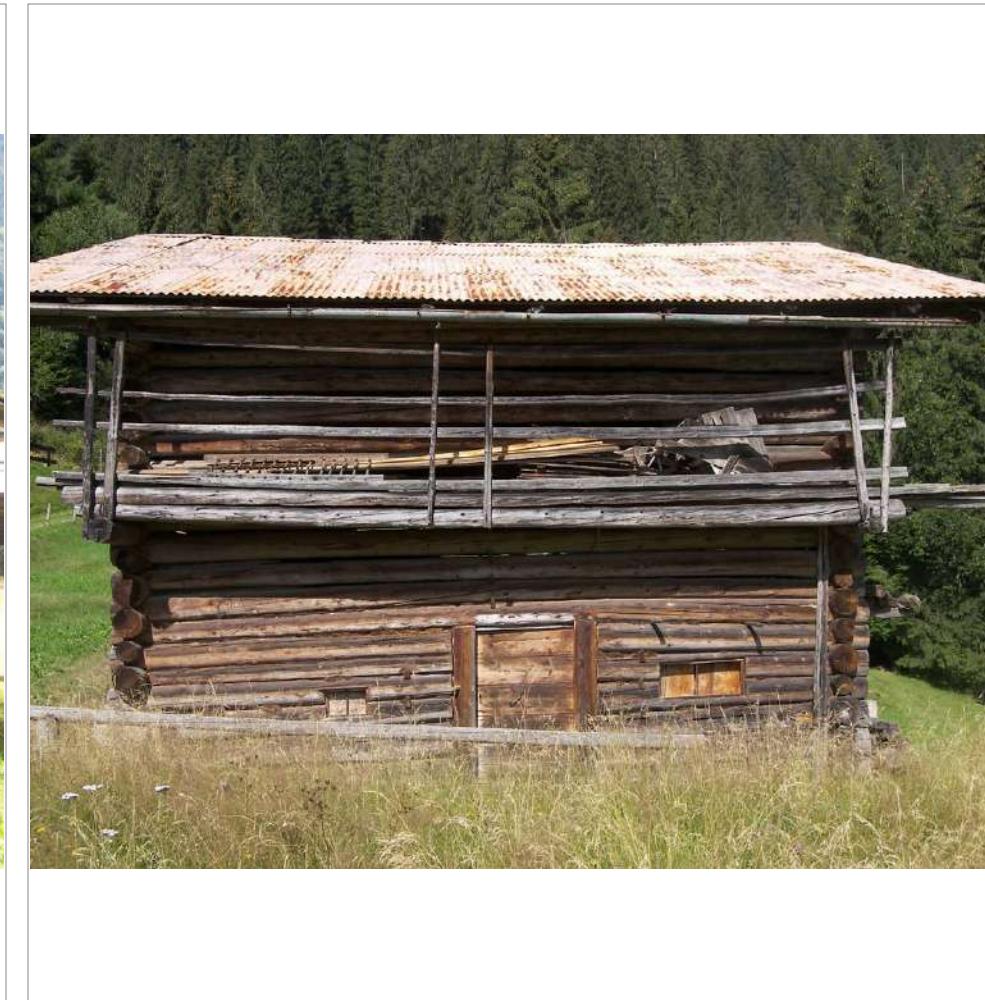
Pertinenze	iscrizioni "WSAFL 1922 X" colmo retro	stato elevazioni B stato copertura B stato generale B	elementi qualificanti iscrizioni Finestre	elementi degradanti coperture in lamiera ondulata o non verniciata	uso attuale agricolo
	materiali copertura lamiera	leggibilità del processo edilizio Alta coerenza col processo tipologico Alta significatività storica Medi			utilizzo temporaneo

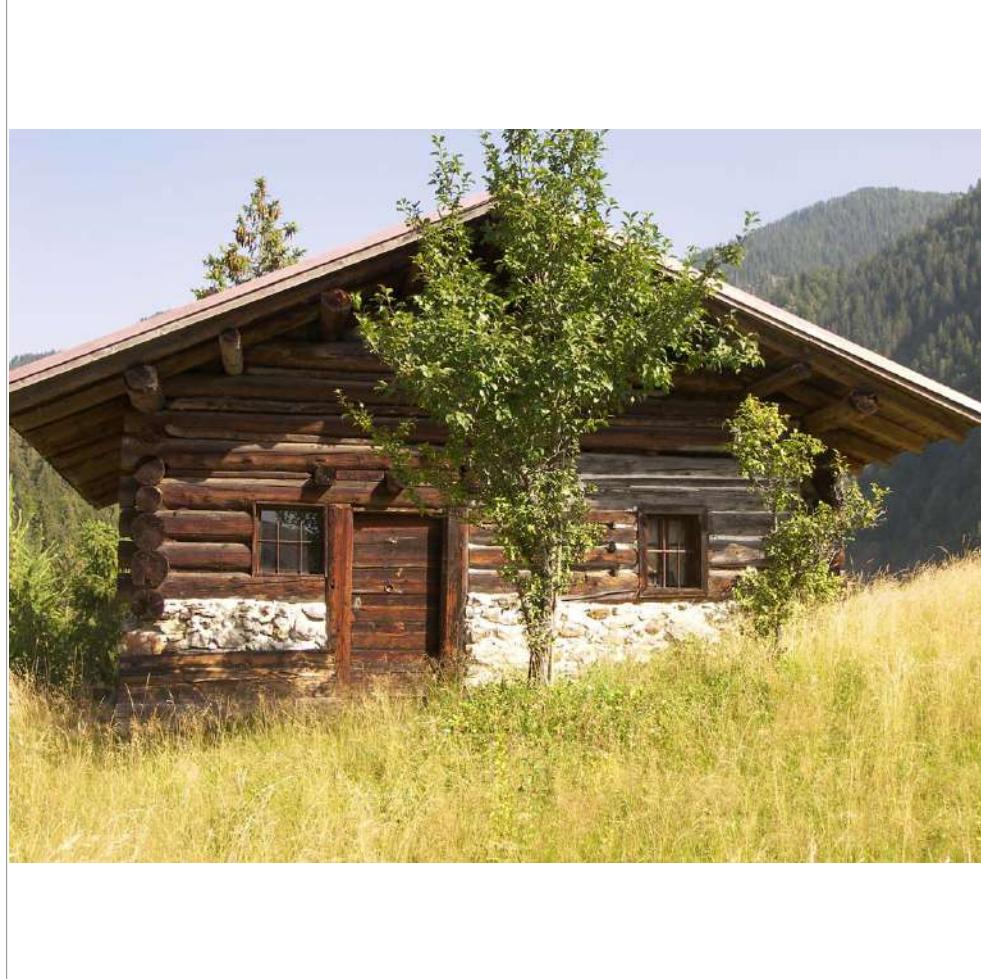
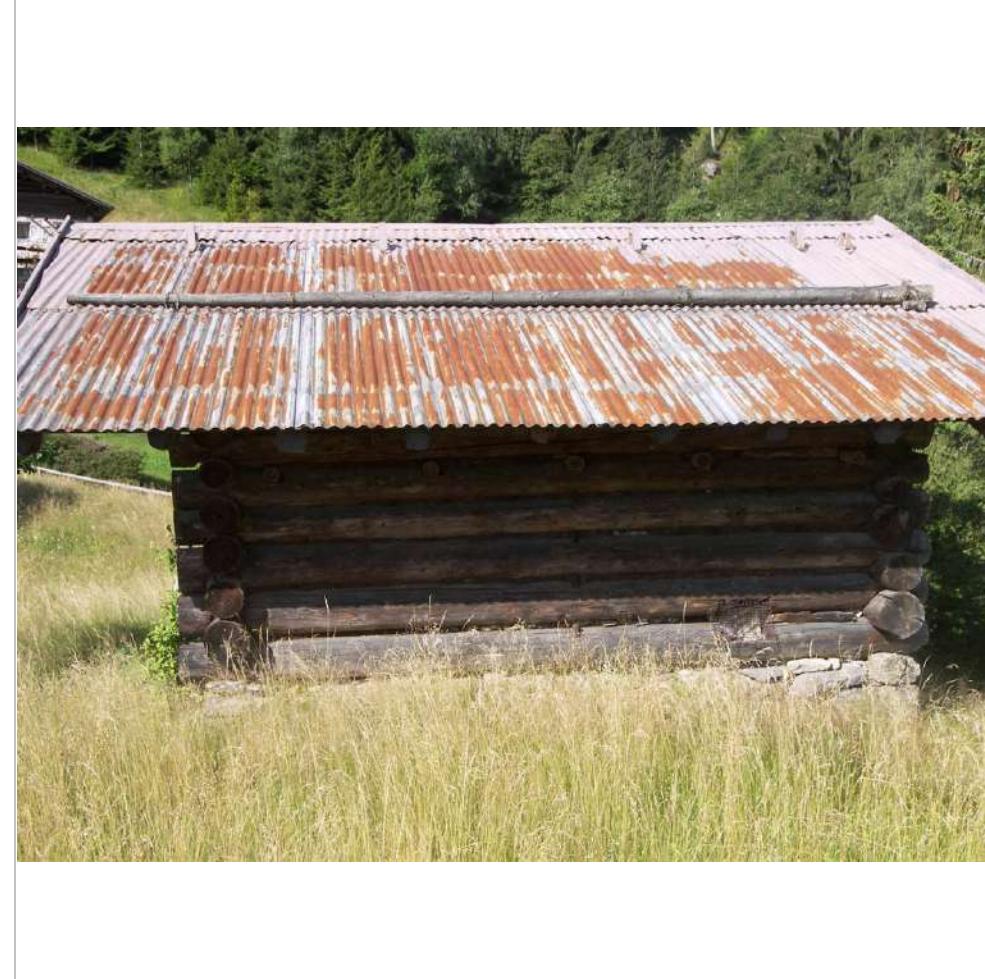
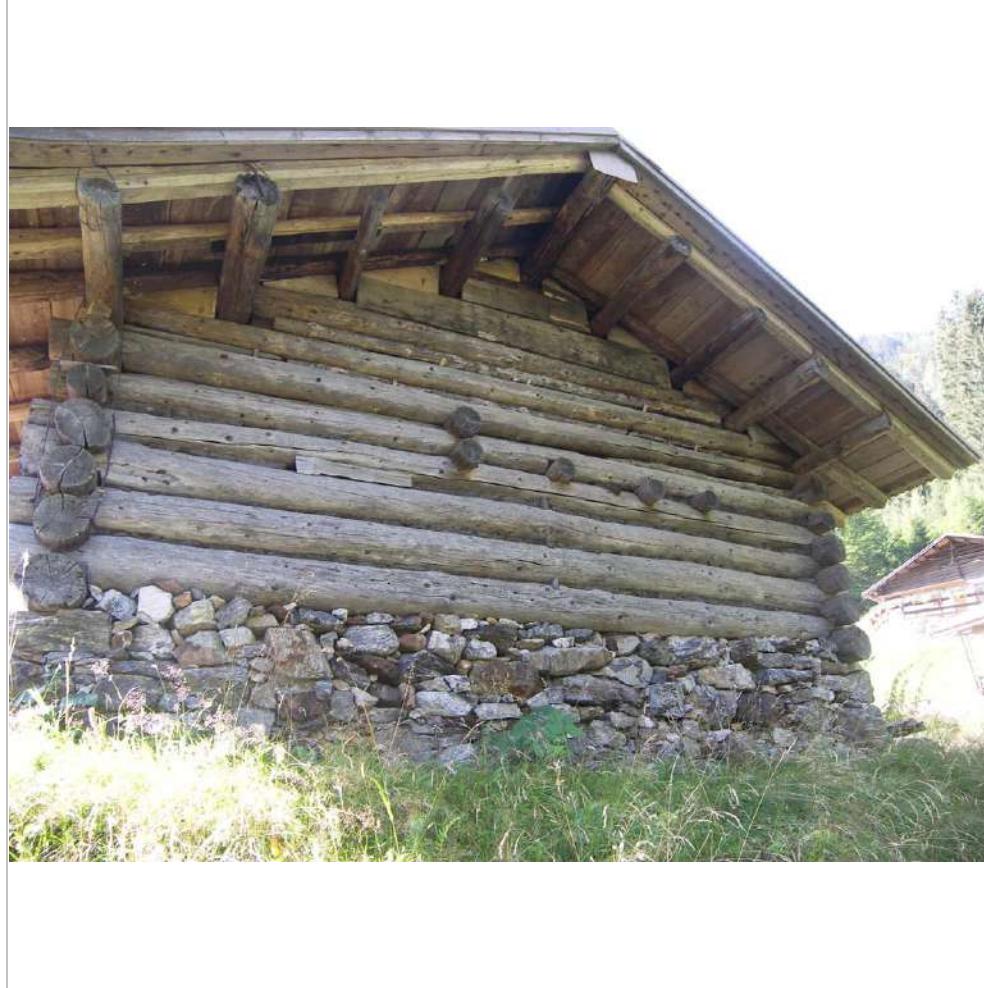
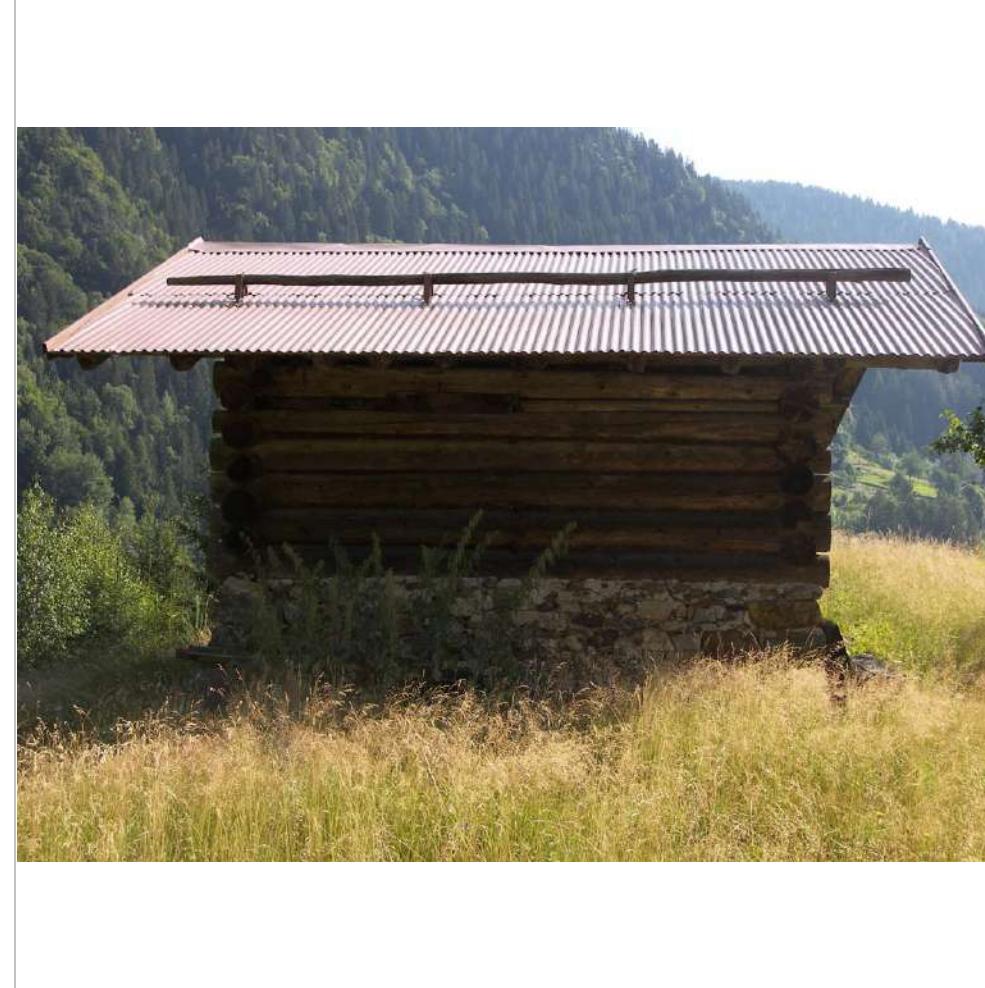
<p>iscrizioni “X S R F L 1925” colmo</p>	stato elevazioni	B	elementi qualificanti	elementi degradanti	uso attuale
	stato copertura	B	iscrizioni	coperture in lamiera ondulata o non verniciata	abitativo
	stato generale	B			utilizzo temporaneo
materiali copertura lamiera	leggibilità del processo edilizio	Alta			
	coerenza col processo tipologico	Media			
	significatività storica	Alta

Edificio	tipo	evoluzione dell'edificio	note
	E.4.1.1 ambienti Fuoco 1.1.02	Edificio unitario risalente al 1925 e composto da un ambiente Fuoco 1.1.2 costituito parte da zoccolo in muratura e parte da elevazioni in blockbau.

Misure di mitigazione in fase di realizzazione: Limitare al massimo la zona di movimento dei mezzi meccanici alle vicinanze dell'edificio. Particolare attenzione uso sostanze inquinanti.

Misure di mitigazione in fase di esercizio: Evitare sversamenti di sostanze inquinanti organiche e non.

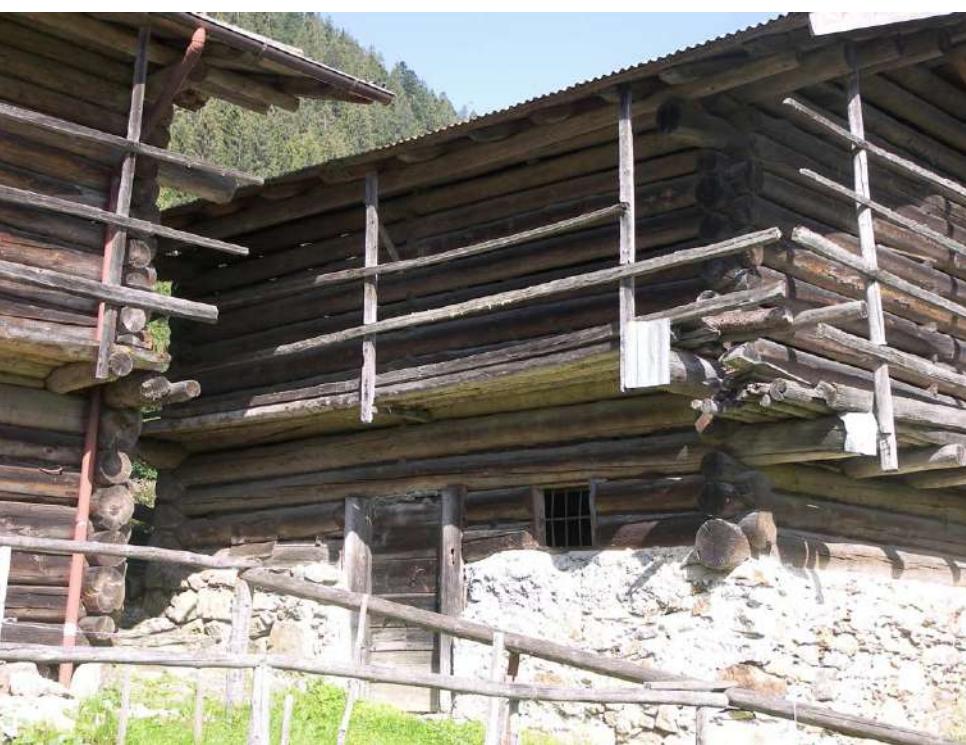
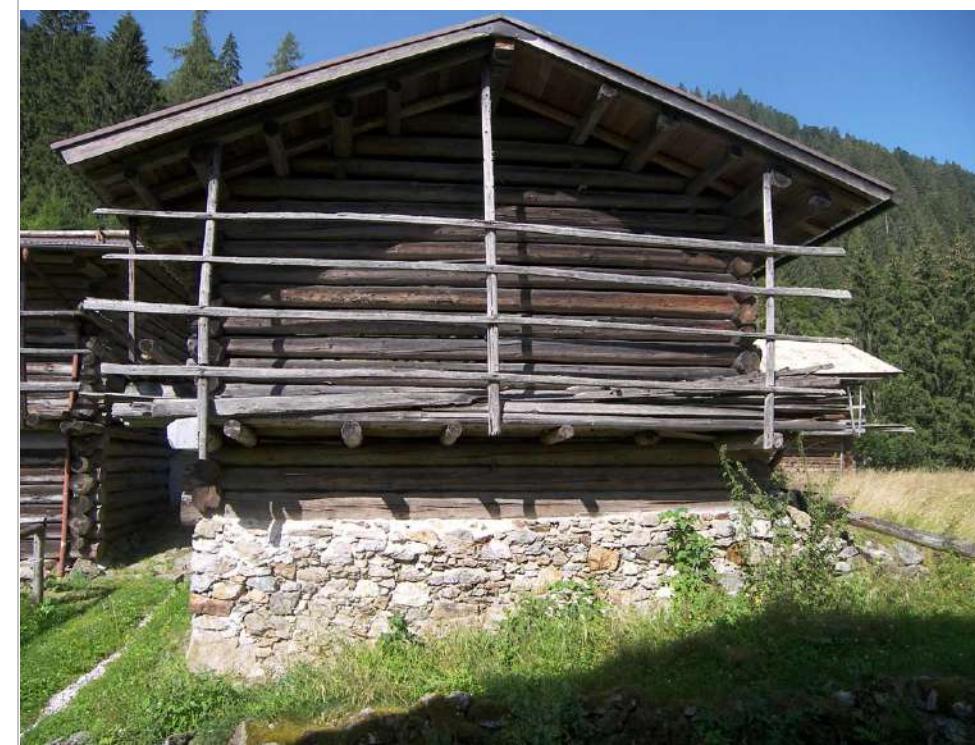
Pertinenze	iscrizioni “XSRR 1921” colmo	stato elevazioni B stato copertura B stato generale B	elementi qualificanti iscrizioni	elementi degradanti coperture in lamiera ondulata o non verniciata intonaci cementizi	uso attuale agricolo
	materiali copertura lamiera	leggibilità del processo edilizio Alta coerenza col processo tipologico Alta significatività storica Alta			utilizzo temporaneo

Edificio	tipo B.2 ambienti Fienile 1.3.01 Stalla 1.1.07	evoluzione dell'edificio Edificio unitario risalente al 1921 e composto da un ambiente Stalla 1.1.7 evidentemente condizionato dalla giacitura pianeggiante e costituito parte da zoccolo in muratura e parte da elevazioni in blockbau.	note
