Restituzione del rilievo e analisi dell'edificio

area omogenea **CAN 02** edificio n. **001**

c. c. **CANAL SAN BOVO I p.**

particella **.1269/3**

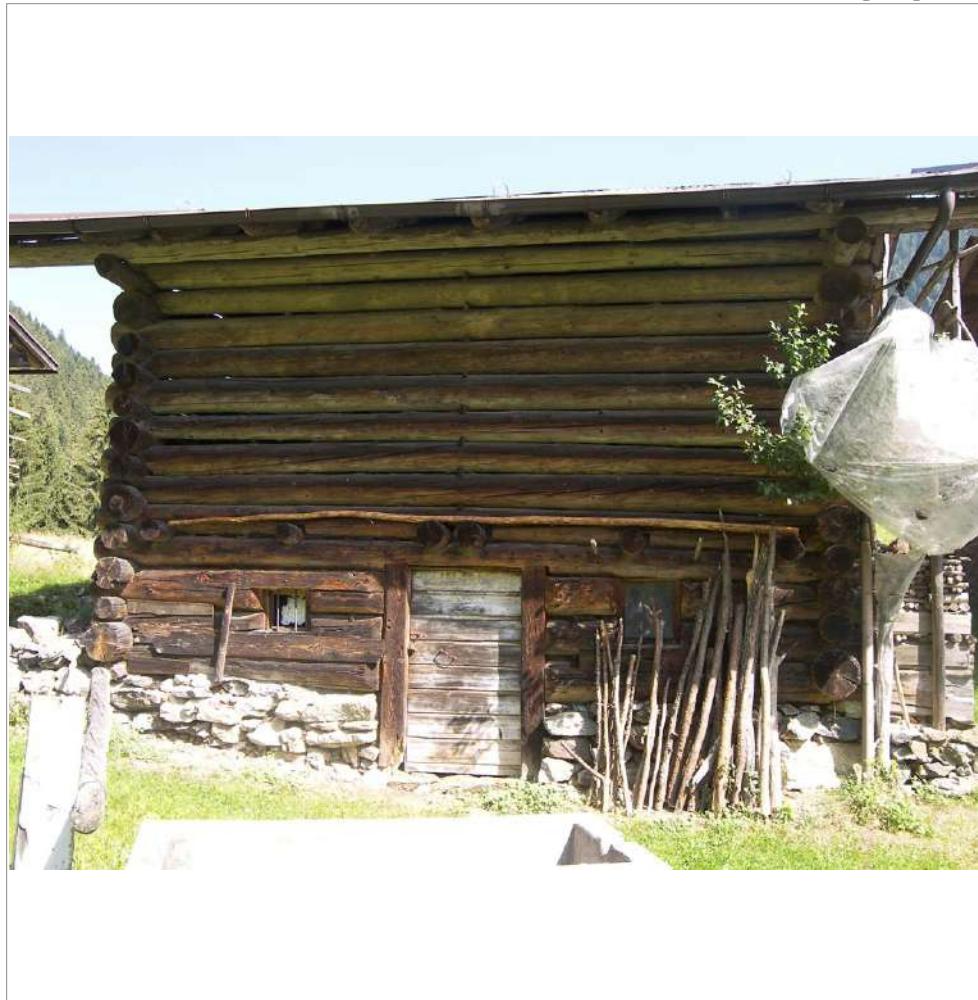
prospetto 1

Pertinenze	iscrizioni “X C E S G” colmo	stato elevazioni B stato copertura B stato generale B	elementi qualificanti iscrizioni Finestre	elementi degradanti coperture in lamiera ondulata o non verniciata	uso attuale agricolo
	materiali copertura lamiera	leggibilità del processo edilizio Alta coerenza col processo tipologico Alta significatività storica Alta			utilizzo temporaneo

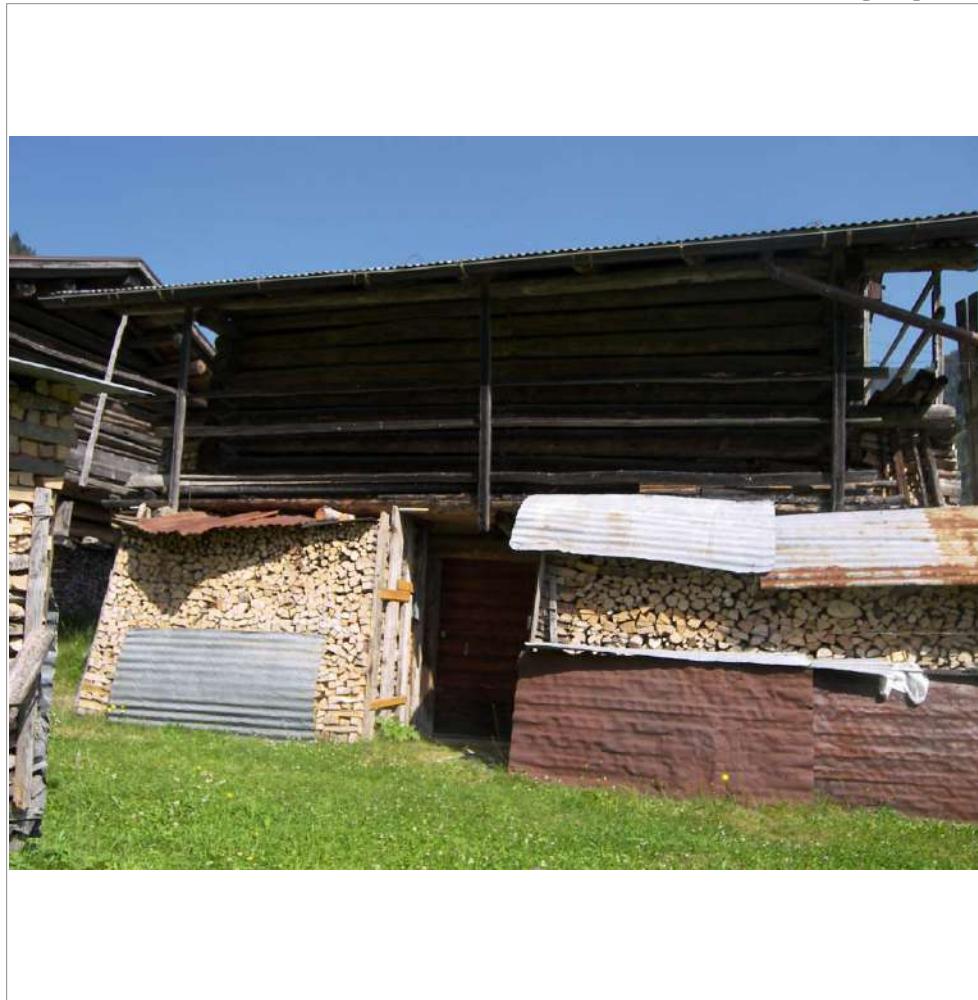
prospetto 1

iscrizioni “CGS 1922” colmo	stato elevazioni B stato copertura B stato generale B	elementi qualificanti iscrizioni	elementi degradanti coperture in lamiera ondulata o non verniciata	uso attuale agricolo
materiali copertura lamiera	leggibilità del processo edilizio Alta coerenza col processo tipologico Alta significatività storica Medi			utilizzo temporaneo

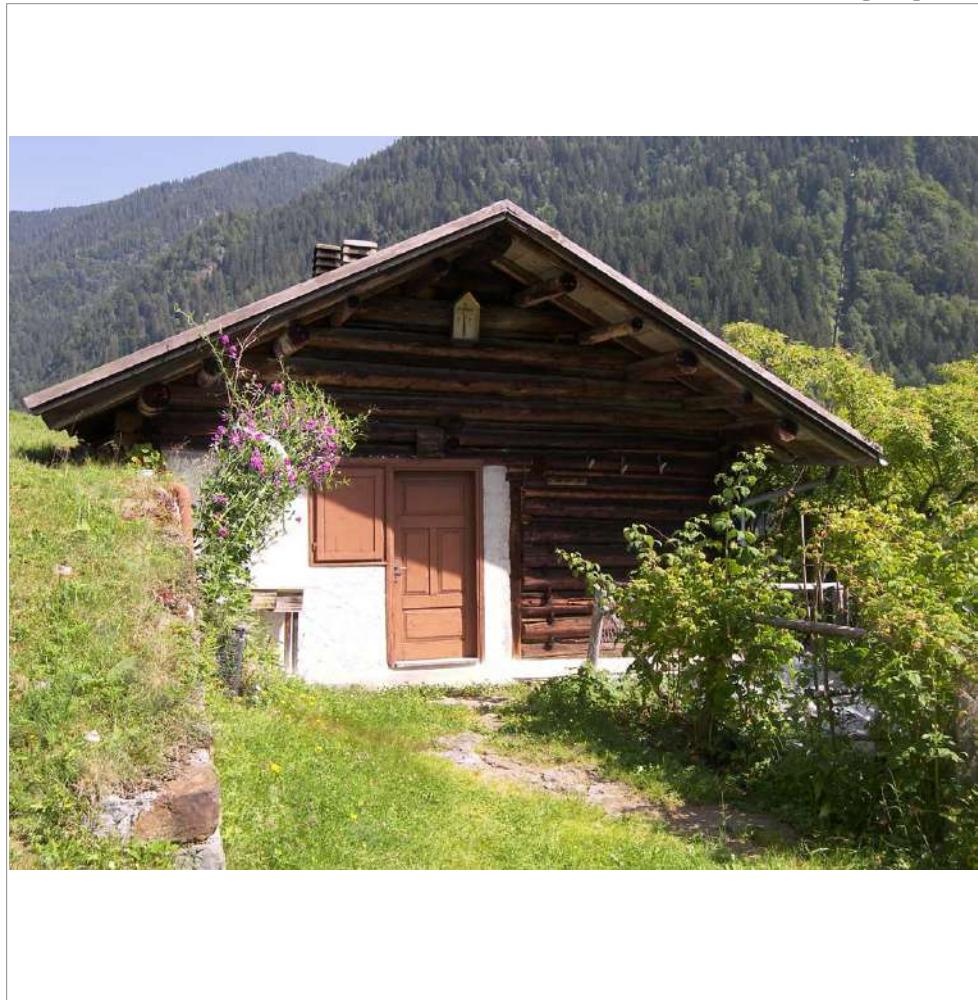
prospetto 1

Pertinenze	iscrizioni “CS 1921” colmo	stato elevazioni B stato copertura B stato generale B	elementi qualificanti iscrizioni	elementi degradanti coperture in lamiera ondulata o non verniciata torrette e comignoli anomali intonaci cementizi murature in cemento a vista	uso attuale abitativo utilizzo temporaneo
	materiali copertura lamiera	leggibilità del processo edilizio Media coerenza col processo tipologico Media significatività storica Medi

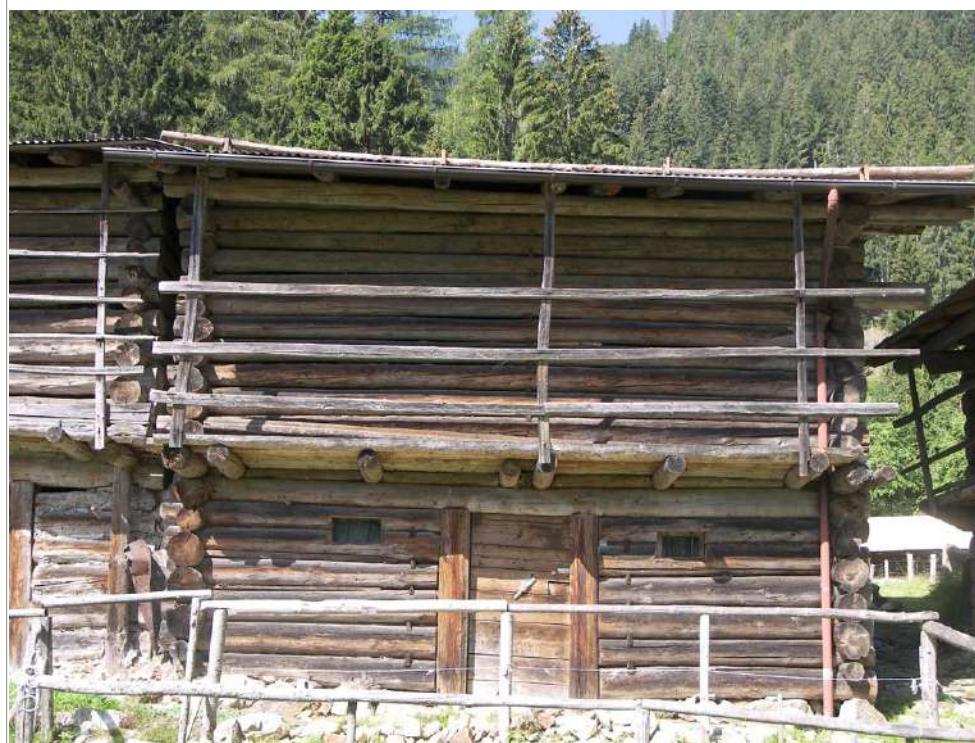
prospetto 1

iscrizioni "XCCFL 1923" colmo	stato elevazioni B stato copertura B stato generale B	elementi qualificanti iscrizioni Finestrelle	elementi degradanti coperture in lamiera ondulata o non verniciata intonaci cementizi	uso attuale agricolo utilizzo temporaneo
materiali copertura lamiera	leggibilità del processo edilizio Alta coerenza col processo tipologico Alta significatività storica Alta

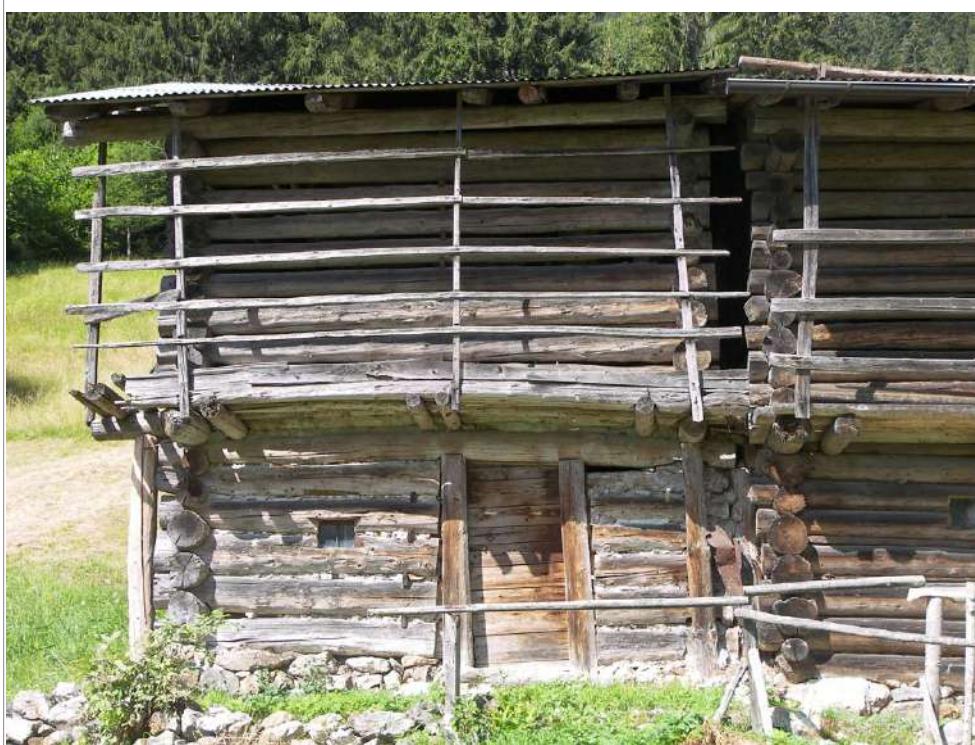
prospetto 1

Pertinenze	iscrizioni	stato elevazioni B	elementi qualificanti	elementi degradanti	uso attuale
		stato copertura B		coperture in lamiera ondulata o non verniciata	agricolo
Edificio	materiali copertura	stato generale B			utilizzo
	lamiera				temporaneo
Edificio	leggibilità del processo edilizio	Alta			
	coerenza col processo tipologico	Alta			
Edificio	significatività storica	Alta

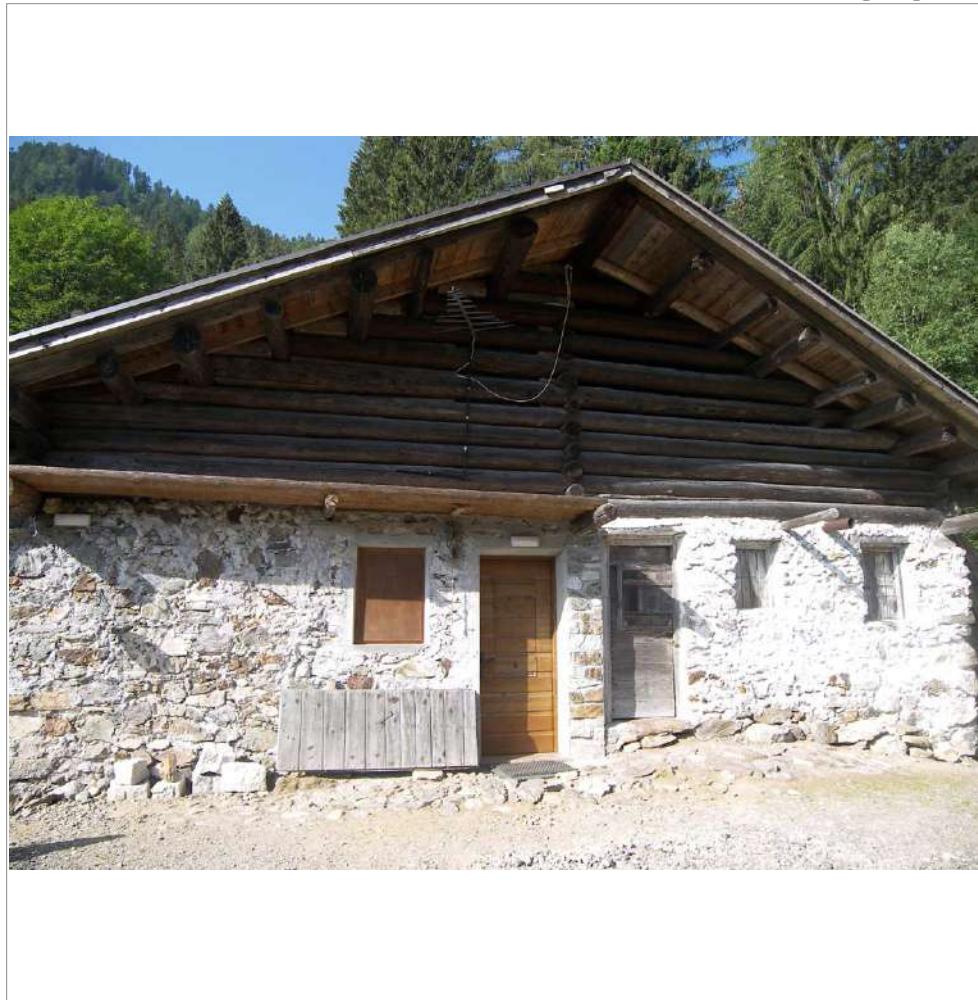
prospetto 1

Pertinenze	iscrizioni	stato elevazioni B	elementi qualificanti	elementi degradanti	uso attuale
		stato copertura B		coperture in lamiera ondulata o non verniciata antenne e impianti similari Spiazzo sul davanti intonaci cementizi	abitativo
Edificio	materiali copertura lamiera	stato generale B	leggibilità del processo edilizio Media		utilizzo temporaneo
			coerenza col processo tipologico Alta		
			significatività storica Alta

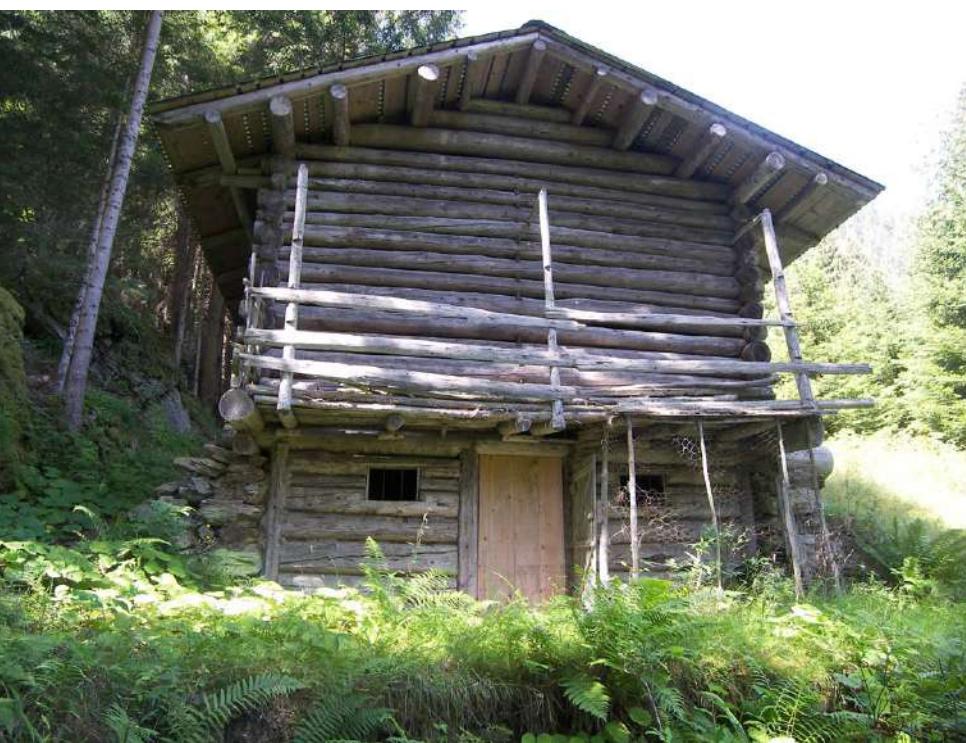
prospetto 1

iscrizioni “X R C F L[...]" colmo [...] = lacune	stato elevazioni B stato copertura B stato generale B	elementi qualificanti iscrizioni	elementi degradanti coperture in lamiera ondulata o non verniciata	uso attuale agricolo
materiali copertura lamiera	leggibilità del processo edilizio Alta coerenza col processo tipologico Alta significatività storica Medi			utilizzo abbandonato

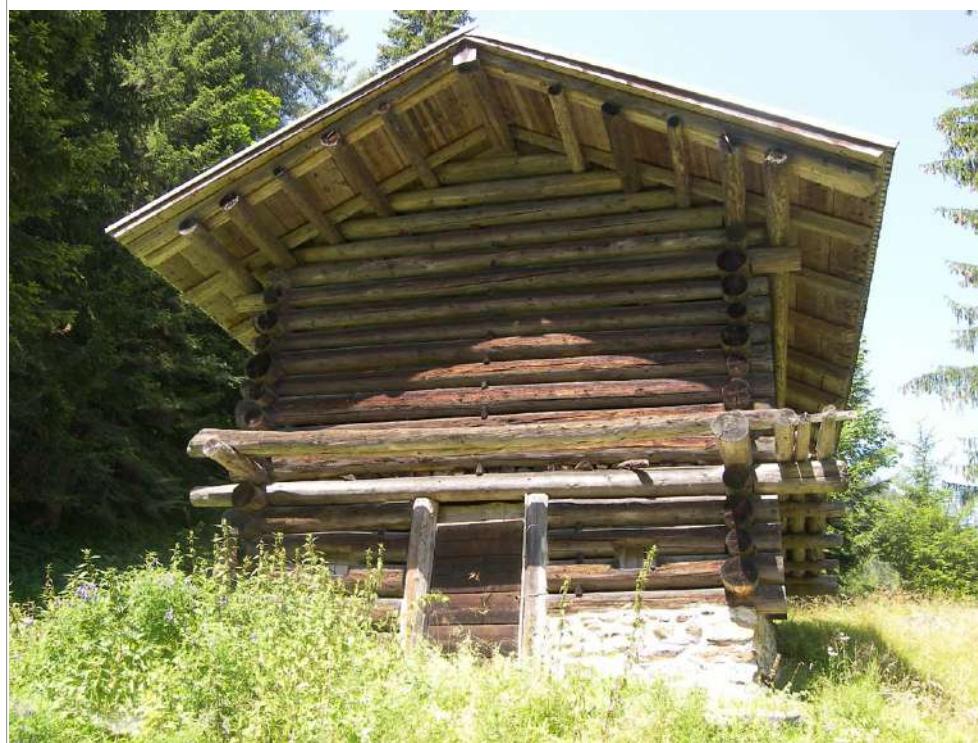
prospetto 1

Pertinenze	iscrizioni	stato elevazioni B	elementi qualificanti	elementi degradanti	uso attuale
		stato copertura B		coperture in lamiera ondulata o non verniciata	agricolo
Edificio	materiali copertura	stato generale B		intonaci cementizi	utilizzo
	lamiera				temporaneo
Edificio	leggibilità del processo edilizio	Alta			
	coerenza col processo tipologico	Alta			
Edificio	significatività storica	Medi			
	evoluzione dell'edificio			note	
	Edificio unitario composto da un ambiente Stalla 1.1.1 evidentemente condizionato dalla giacitura pianeggiante e costituito parte da zoccolo in muratura e parte da elevazioni in blockbau.

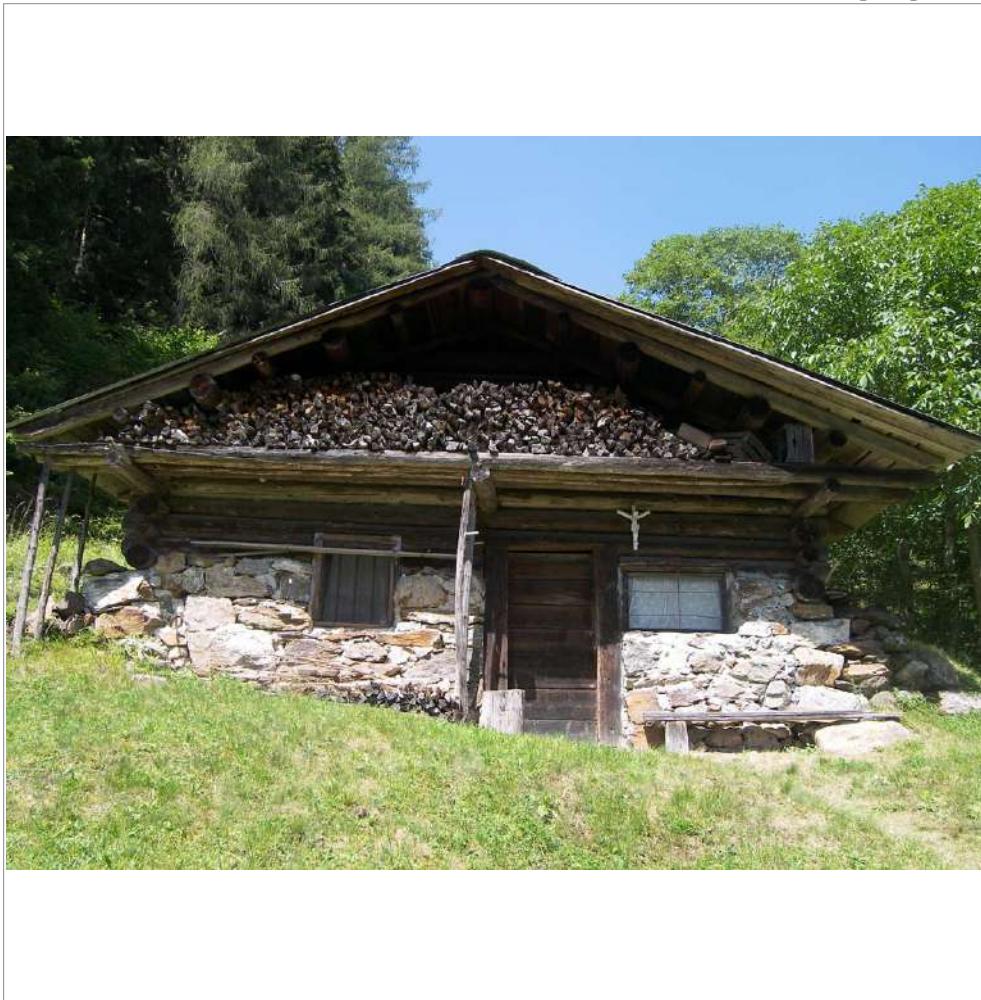
prospetto 1

Pertinenze	iscrizioni “LSG 1926” colmo	stato elevazioni B stato copertura B stato generale B	elementi qualificanti iscrizioni	elementi degradanti coperture in lamiera ondulata o non verniciata finestre e porte con dimensioni anomale	uso attuale abitativo utilizzo temporaneo
	materiali copertura lamiera	leggibilità del processo edilizio Alta coerenza col processo tipologico Media significatività storica Alta

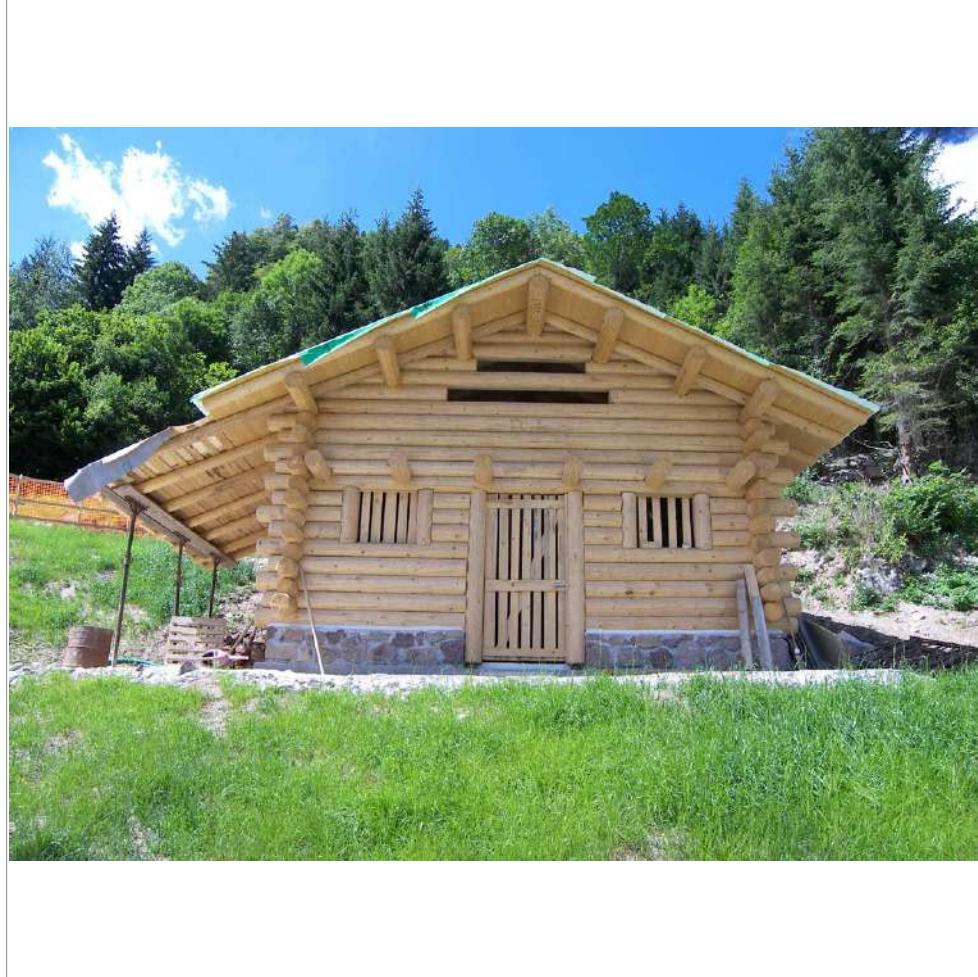
prospetto 1

Edificio	tipo E.3.1 ambienti Fuoco 1.1.01	evoluzione dell'edificio Edificio in corso di ricostruzione. Mancano riferimenti alle preesistenze. La tettoia sul prospetto 4 si discosta dal processo tipologico.	note Edificio in ristrutturazione Materiali copertura: Assente

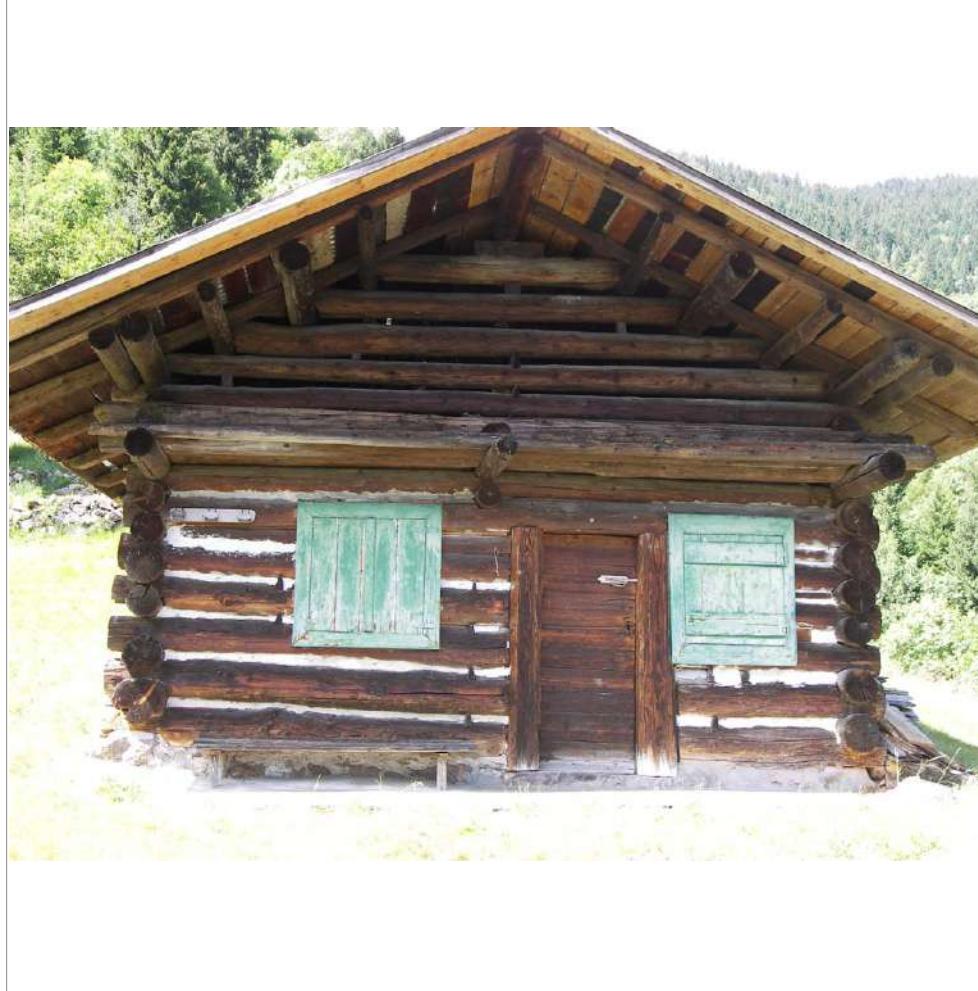
prospetto 1

<p>Edificio</p> <p>tipo E.4.1.1</p> <p>ambienti</p> <p>Fuoco 1.1.02</p>	<p>evoluzione dell'edificio Edificio unitario risalente al 1923. Le finestre fuori scala e i battenti sono frutto di interventi successivi.</p>	note

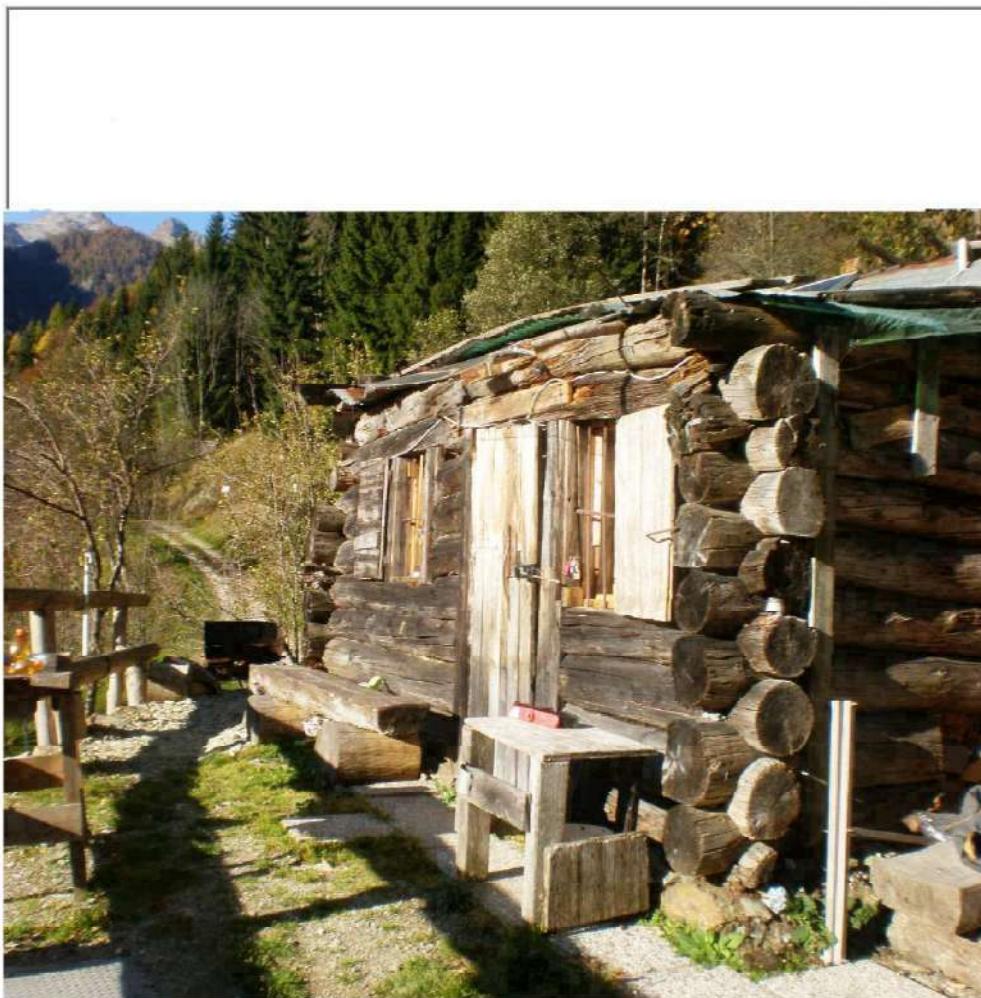
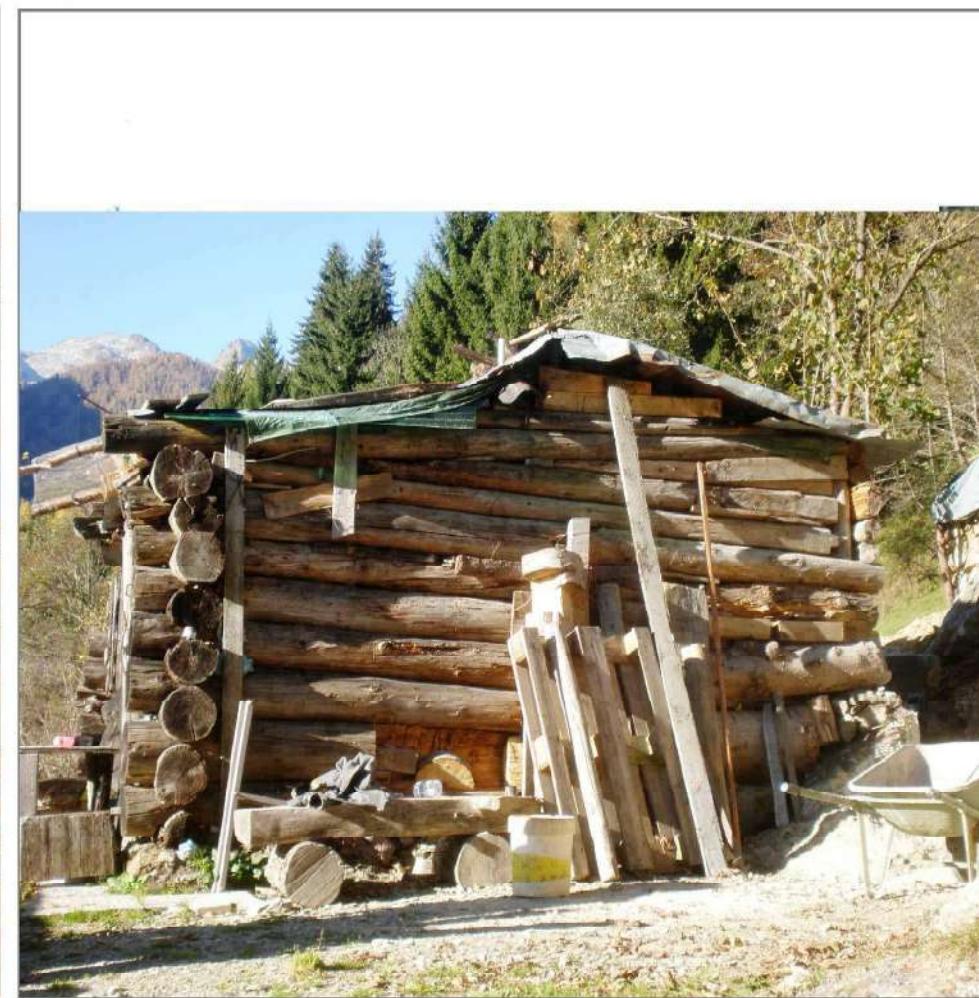
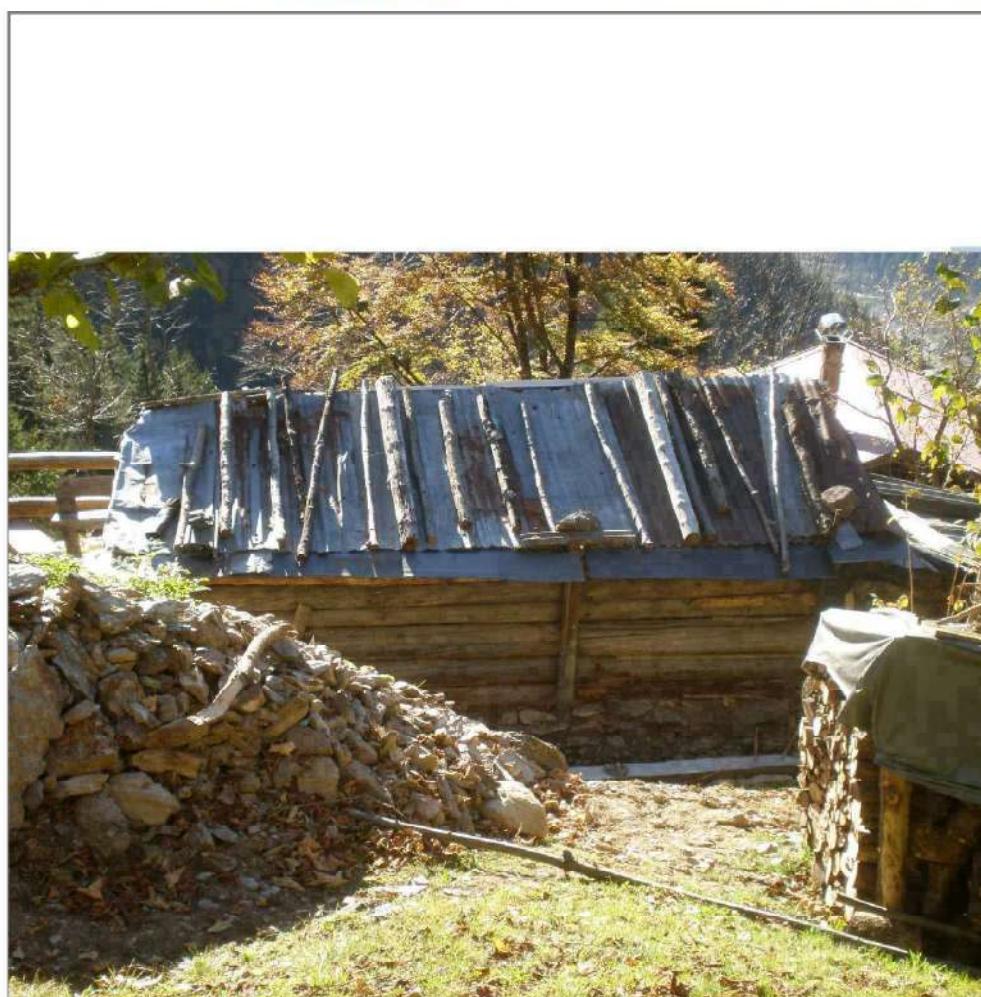
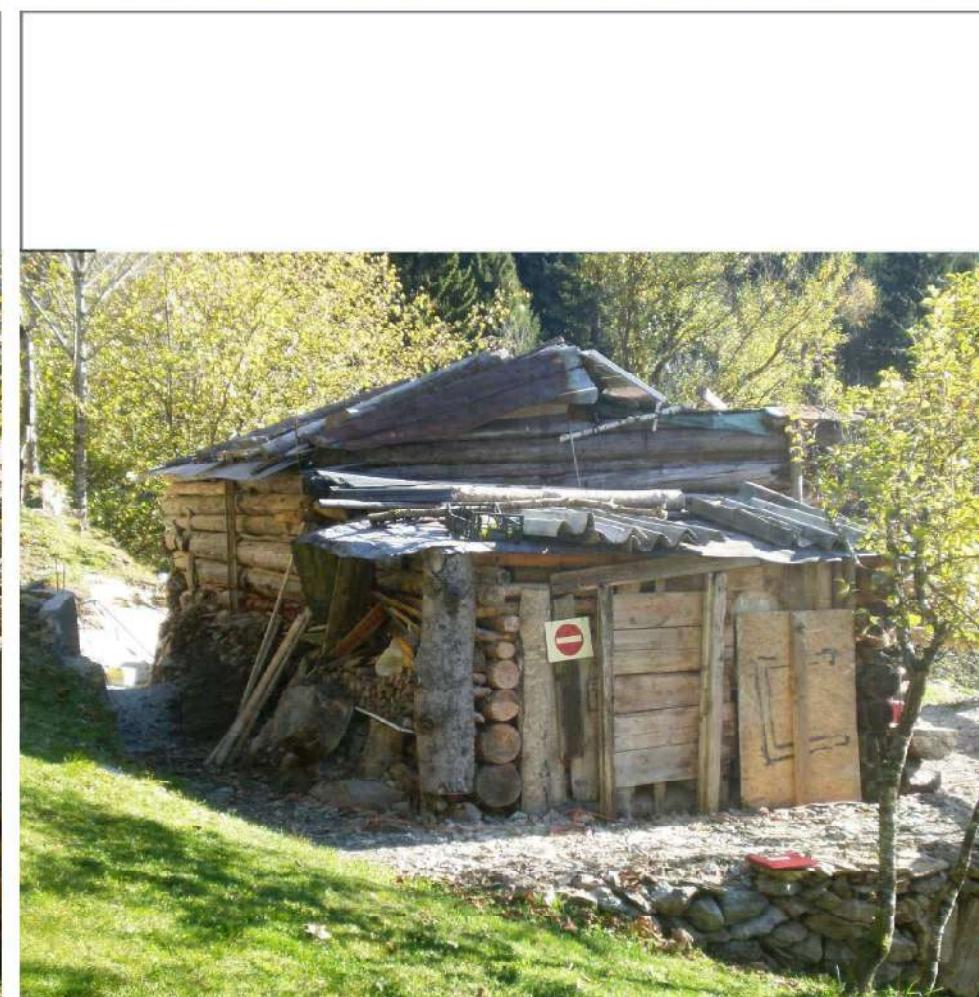
prospetto 1 prospetto 2

iscrizioni	stato elevazioni	<input checked="" type="checkbox"/> P	elementi qualificanti	elementi degradanti	uso attuale
	stato copertura	<input type="checkbox"/>			agricolo
	stato generale	<input checked="" type="checkbox"/> P			utilizzo
	materiali copertura				temporaneo
	leggibilità del processo edilizio	<input type="checkbox"/> Media			
	coerenza col processo tipologico	<input type="checkbox"/> Media			
	significatività storica	<input type="checkbox"/> Media

Edificio	tipo	evoluzione dell'edificio	note
	<p>A.2</p> <p>ambienti</p> <p>stalla 1.1.1 fienile 1.1.1</p>	<p>Edificio composto da "casera" ed "annesso" in aderenza su di un fianco entrambe in blokbau. Copertura " a cason" e manto in scandole. Come da documentazione fotografica storica.</p>

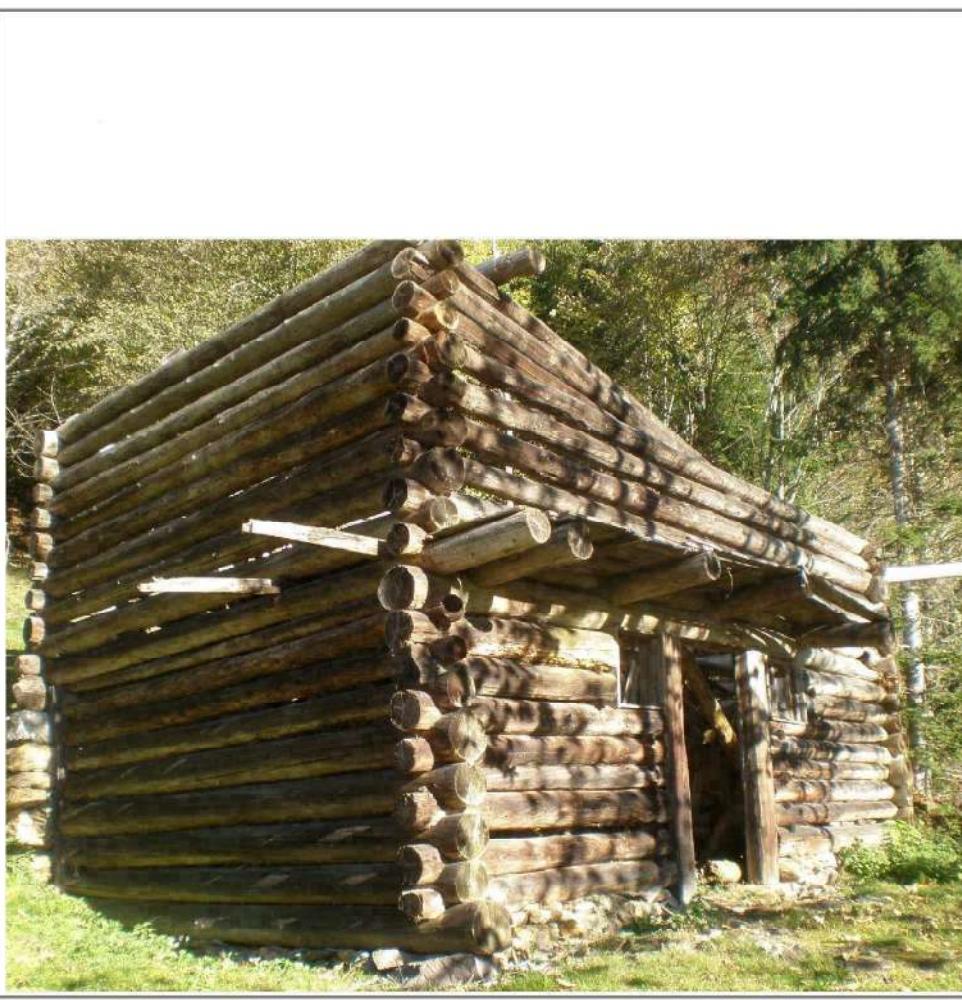
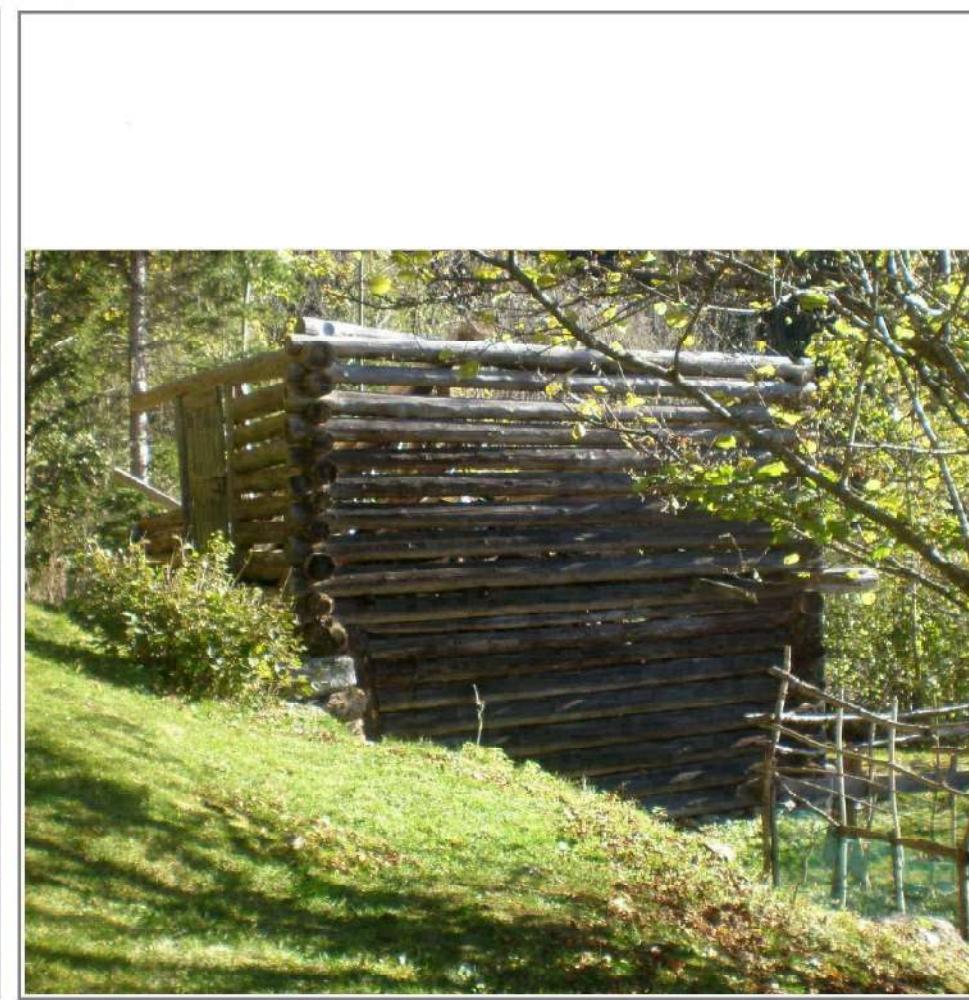
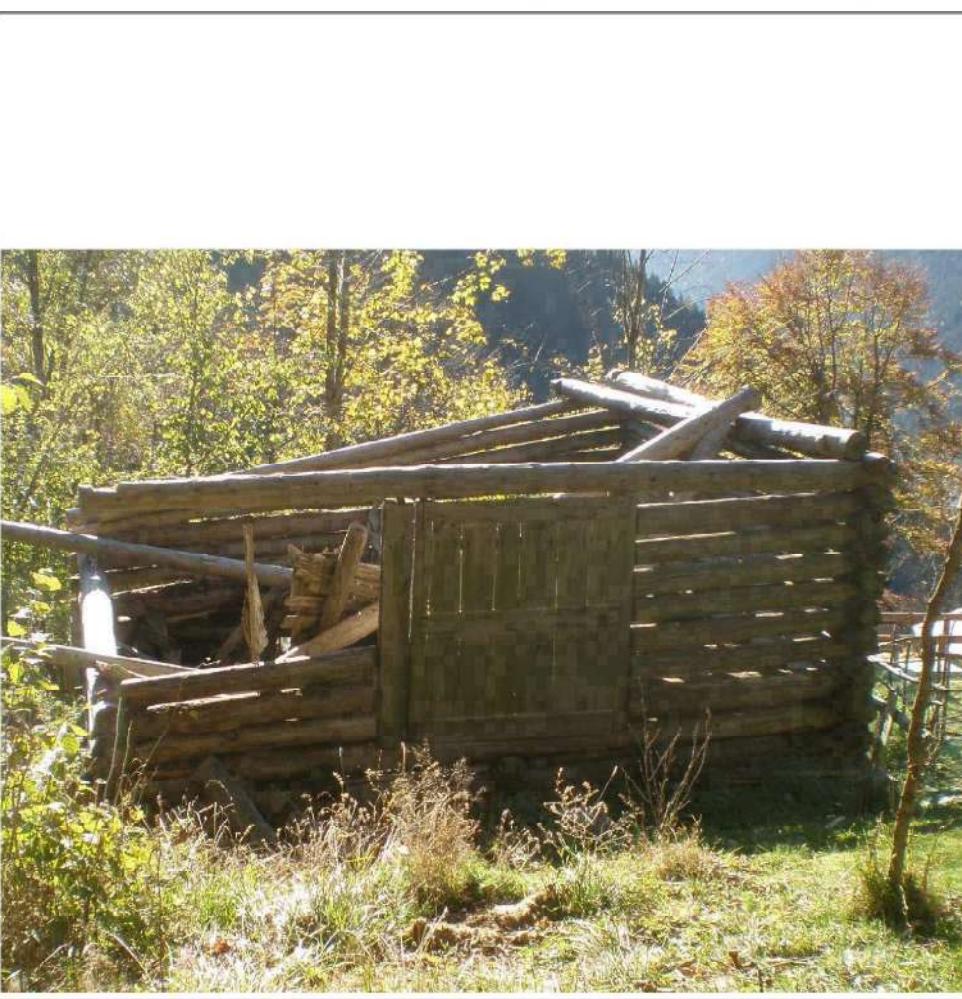
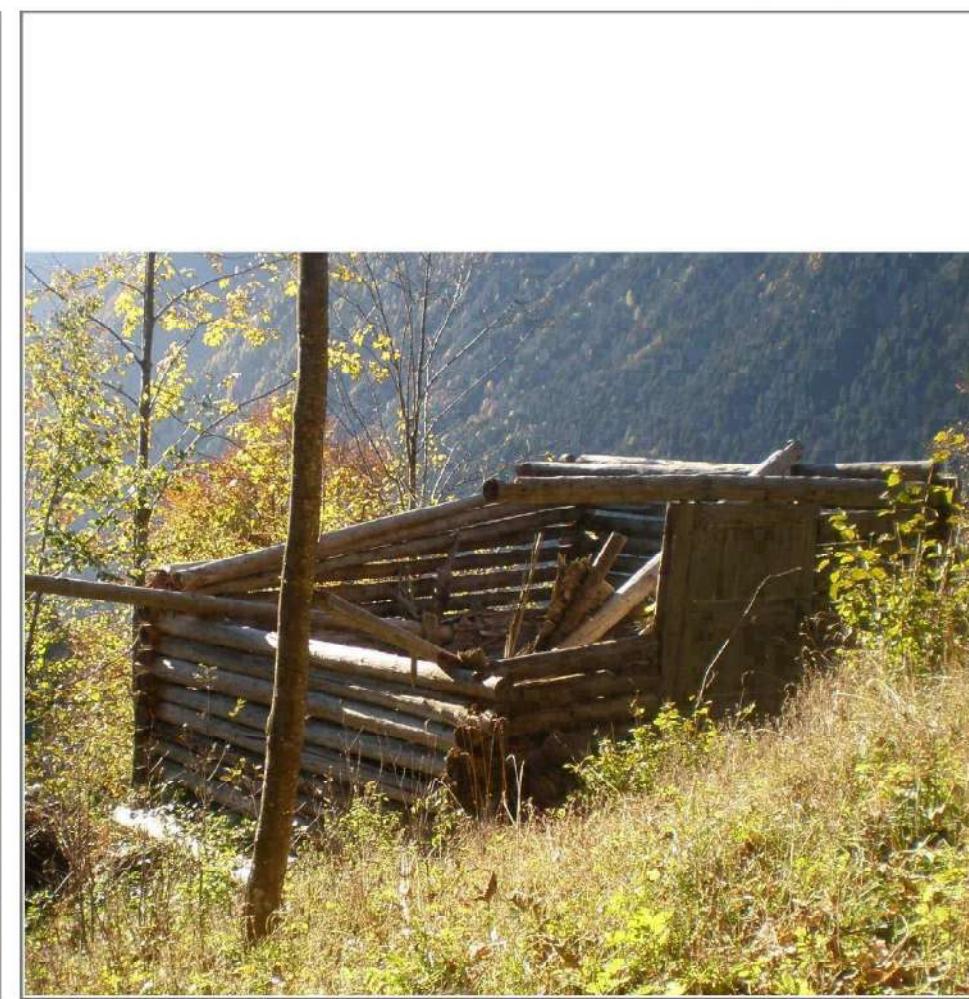
prospetto 1 prospetto 2

iscrizioni	stato elevazioni <input checked="" type="checkbox"/> P stato copertura <input type="checkbox"/> stato generale <input checked="" type="checkbox"/> P	elementi qualificanti	elementi degradanti	uso attuale <input type="checkbox"/> agricolo utilizzo <input type="checkbox"/> abbandonato
materiali copertura scandole	leggibilità del processo edilizio <input type="checkbox"/> Media coerenza col processo tipologico <input type="checkbox"/> Media significatività storica <input type="checkbox"/> Media

Edificio	tipo	evoluzione dell'edificio	note
	<p>A.2</p> <p>ambienti</p> <p>stalla 1.1.1 fienile 1.1.1</p>	<p>Edificio unitario composto da stalla con accesso a valle e due finestre sui lati e da fienile con accesso a monte, ballatoio a vallem timpano tamponato con assito verticale.</p>

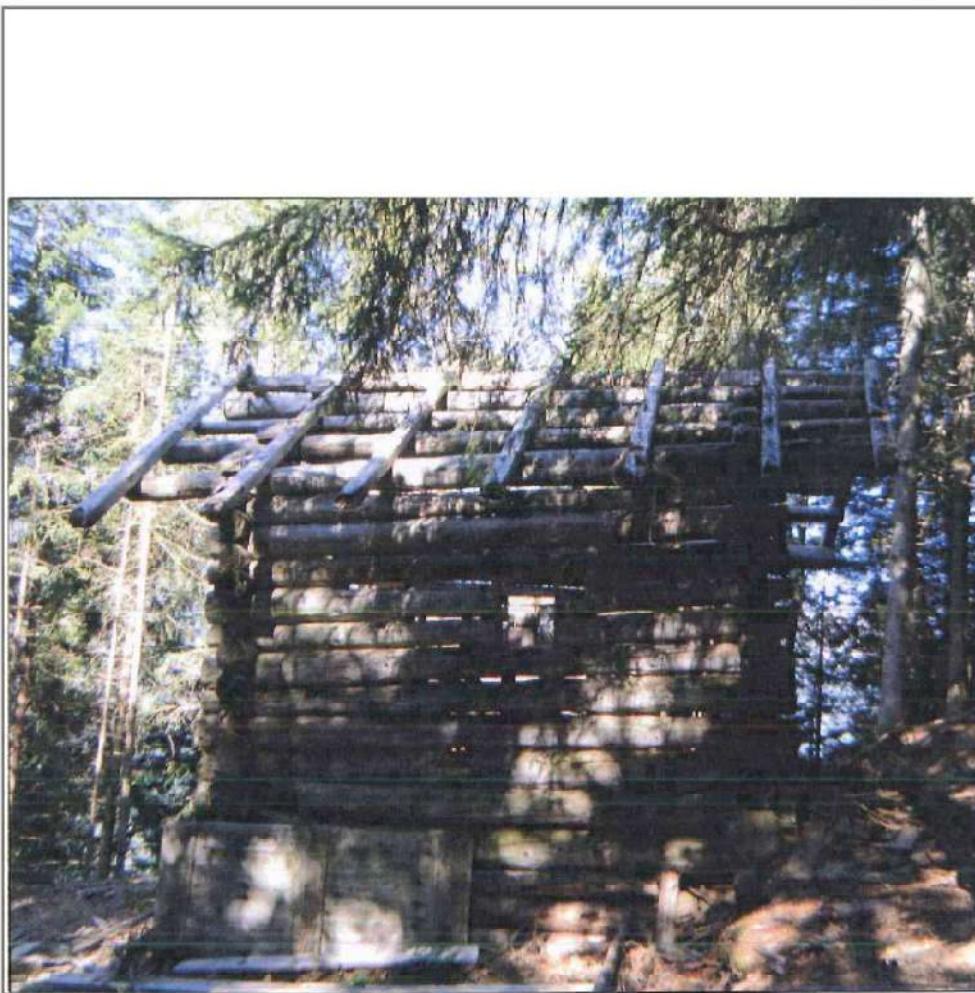
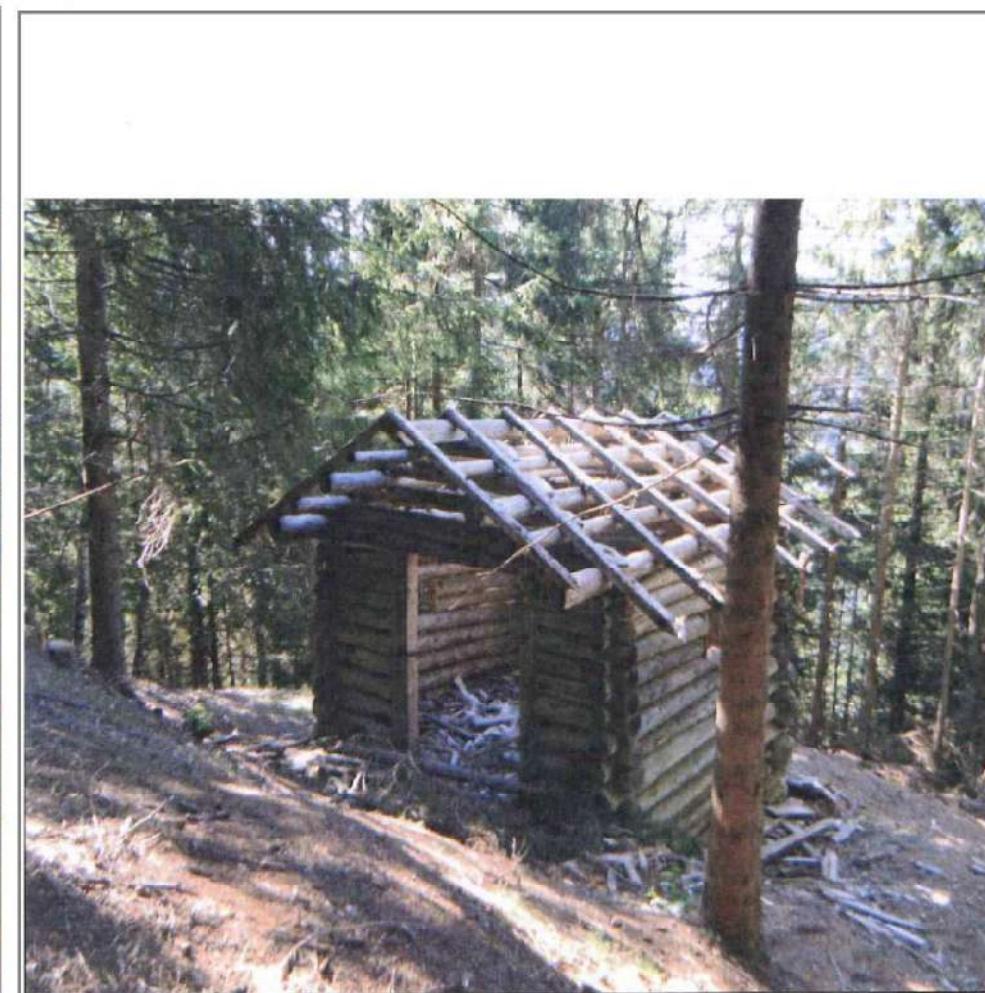
prospetto 1 prospetto 2

iscrizioni trave di colmo " W.GSFL . 1937"	stato elevazioni P	elementi qualificanti	elementi degradanti	uso attuale agricolo
	stato copertura P			
	stato generale P			
materiali copertura "scandole" (da foto storica)	leggibilità del processo edilizio Media			
	coerenza col processo tipologico Media			
	significatività storica Media

Edificio	tipo A.2	evoluzione dell'edificio L'edificio è presumibilmente riconducibile al Tipo A.2	note Si ritiene che le due finestre del fienile, sui due fianchi e sul fronte a valle, siano state realizzate successivamente all'impianto.
	ambienti stalla 1.1.1 fienile 1.1.1

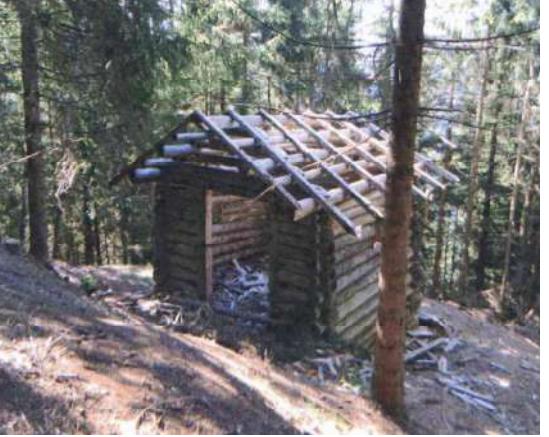
Comune Catastale: Canal San Bovo 0064	Scheda numero: CAN02_77		
Località: Forzelete	P.f.: 8713/1		
Coordinate: est: 705912	nord: 5120948	Quota (m s.l.m.): 1531	
Denominazione baita: nessuna	Data rilievo: xx-11-2017		
ZSC di appartenenza: IT312143 Valle del Vanoi			
ZPS di appartenenza: IT312160 Lagorai			
foto1

Tipo edilizio: A.2	Uso attuale: agricolo
Grado di utilizzo: abbandonato	Stato di conservazione: rudere
Accessibilità attuale: strada forestale-sentiero-mulattiera	
Accesso: da Caoria via sentiero-mulattiera oppure da strada forestale per Fossernica di Fuori	
Pertinenze: bosco di conifere (pecceta con pino silvestre)	
Previsione PRG	
Tipo di intervento: RISTRUTTURAZIONE EDILIZIA	
Previsione dello studio di incidenza ambientale relativo alla variante del PRG	
Habitat: NON UE	Habitat limitrofi: 9110
Approvvigionamento idrico: nessuno	
Scarichi fognari: assenti	
Energia elettrica: assente	
Attuali interferenze della baita con il ZSC -ZPS: Nessuno, trattandosi di un rudere.	
Tipo di mezzo necessario per l'esecuzione dell'intervento: Autocarri piccole medie – dimensioni se accesso lungo Sf Fossernica. Poi piccoli mezzi cingolati lungo sentiero-mulattiera esistente. Accesso piuttosto difficile.	
Tempistica dell'intervento: Dopo il 15-20 luglio; dopo 15 agosto se verificata presenza Chiroteri

Mantenimento dello stato attuale nelle pertinenze: Consigliabile il recupero dell'area prativa circostante (6520) con sfalci regolari	
Adempimenti necessari relativi alla Dir.Habitat 92/43 CEE: I piani e i progetti che si presume possano avere una incidenza significativa sulle aree Natura 2000, ovvero ogni intervento al di fuori dei siti che possa incidere in essi in modo significativo, anche congiuntamente ad altri progetti, va sottoposto a valutazione preventiva del requisito di incidenza significativa o direttamente alla procedura di valutazione di incidenza secondo quanto previsto dalla normativa provinciale vigente (L.P.11/2007 e successivi regolamenti di attuazione). Qualora il progetto rientri nelle fattispecie previste dall'art. 15 del regolamento di attuazione della L.P. 11/07 emanato con decreto P.P. n.50-157/Leg. d.d. 03/11/2008, vale quanto precisato con Del. G.P. n.1660 d.d.03/08/2012.
